# Asbestinventarisatetest

Moerenweg 6, 2310 Rijkevorsel

Attestnummer : 20250204-000154.000

Uitgegeven op : 04.02.2025

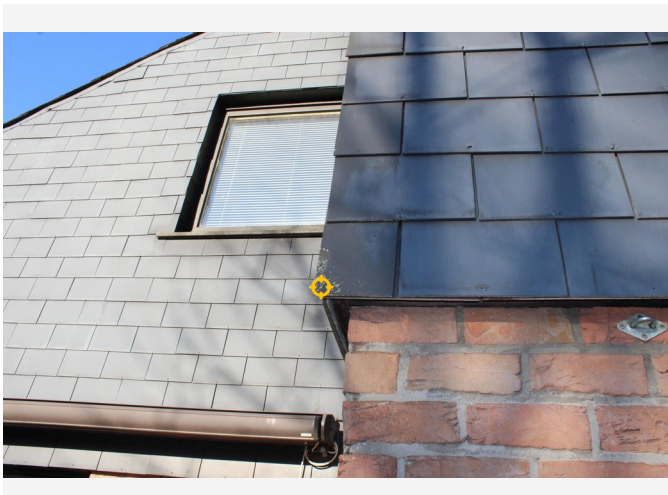
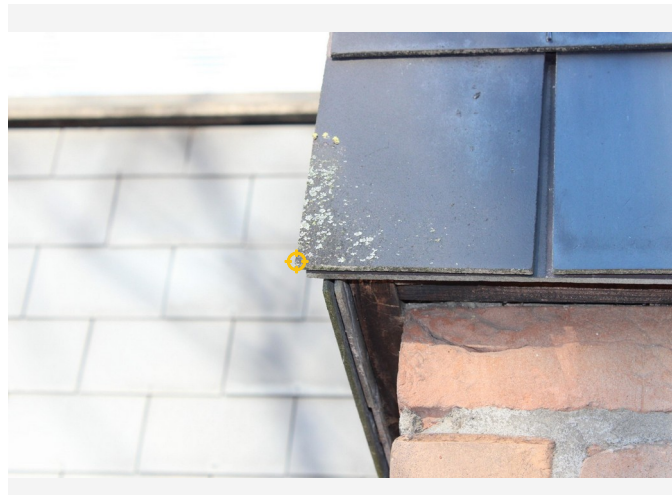
Het asbestmateriaal valt onder de mijlpaal van 2034.

Eindbeoordeling materiaalrisico	Zeer laag materiaalrisico en/of zeer lage kans op vezelvrijgave
---------------------------------	---

Gebondenheid	Categorie 1: hechtgebonden in oorsprong
Asbestsoort (vezeltype)	Alleen chrysotiel
Asbestconcentratie	Laag (< 50%)
Afschermingsgraad van het gehele materiaal	Geheel of deels vrij aan de buitenlucht
Toestand van het materiaal	Onbeschadigd, niet verweerd

#	Type	Referentie	Resultaat
1.1	Puntmonster	MM01	Chrysotiel

Beschrijving	Leien dak woning
Omgeving	Buiten
Primaire drager	Schuin dak
Asbestmateriaal	Dak- en gevelbekleding - Lei, shingle
Bindmiddel van asbestmateriaal	Cement
Gebondenheid op basis van bindmiddel	Hecht
Hoeveelheid (oppervlakte - aantal)	<ul style="list-style-type: none"><li>• 157,00 m<sup>2</sup> - 1 stuk</li></ul>
Totale oppervlakte	157,00 m <sup>2</sup>
Eenvoudig bereikbaar	Ja
Bevestigingswijze	<ul style="list-style-type: none"><li>• Geschroefd</li></ul>
Identificatiemethode	Vaststelling met monstername
Destructieve handeling voor identificatie	Nee

Verwijderen

- Zorg voor een veilig beheer. Vermijd het beschadigen van het asbestmateriaal. Controleer de toestand jaarlijks op wijzigingen.

- Eenvoudige handelingen: mag via doe-het-zelf of door werknemer(s) met opleidingsattest eenvoudige handelingen  
Het materiaal is hechtgebonden en mag je zelf via eenvoudige handeling verwijderen.

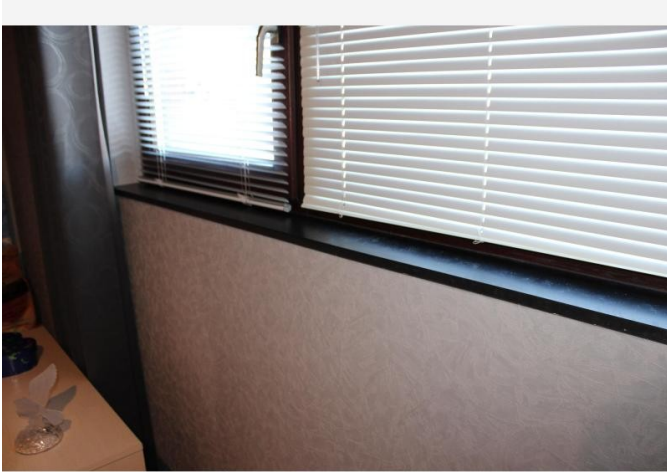
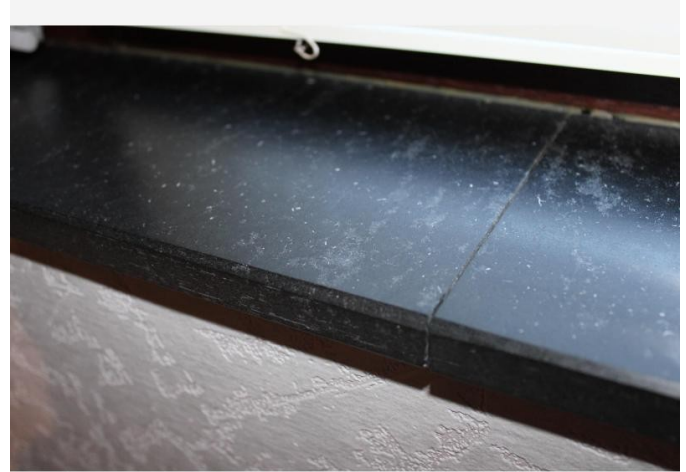
Het asbestmateriaal valt onder de mijlpaal van 2040.

Eindbeoordeling materiaalrisico	Zeer laag materiaalrisico en/of zeer lage kans op vezelvrijgave
---------------------------------	---

Gebondenheid	Categorie 1: hechtgebonden in oorsprong
Asbestsoort (vezeltype)	Alleen chrysotiel
Asbestconcentratie	Laag (< 50%)
Afschermingsgraad van het gehele materiaal	Geheel of deels (ook) vrij aan de binnenlucht
Toestand van het materiaal	Onbeschadigd, niet verweerd

Beschrijving	Slaapk 1 venstertablet massal
Omgeving	Binnen
Primaire drager	Binnenwand
Asbestmateriaal	Plaat, paneel, tablet - Type Massal
Bindmiddel van asbestmateriaal	Cement
Gebondenheid op basis van bindmiddel	Hecht
Hoeveelheid (oppervlakte - dikte - aantal)	<ul style="list-style-type: none"><li>• 0,50 m<sup>2</sup> - 2,00 cm - 1 stuk</li></ul>
Totaal volume	0,01 m <sup>3</sup>
Eenvoudig bereikbaar	Ja
Bevestigingswijze	<ul style="list-style-type: none"><li>• Verlijmd, ingegoten, versmeerd</li></ul>
Identificatiemethode	Vaststelling zonder monstername
Destructieve handeling voor identificatie	Nee

Zorgvuldig beheren

- Zorg voor een veilig beheer. Vermijd het beschadigen van het asbestmateriaal. Controleer de toestand jaarlijks op wijzigingen.

- Eenvoudige handelingen: mag via doe-het-zelf of door werknemer(s) met opleidingsattest eenvoudige handelingen  
Dit mag door iemand met een opleidingsattest verwijderd worden.

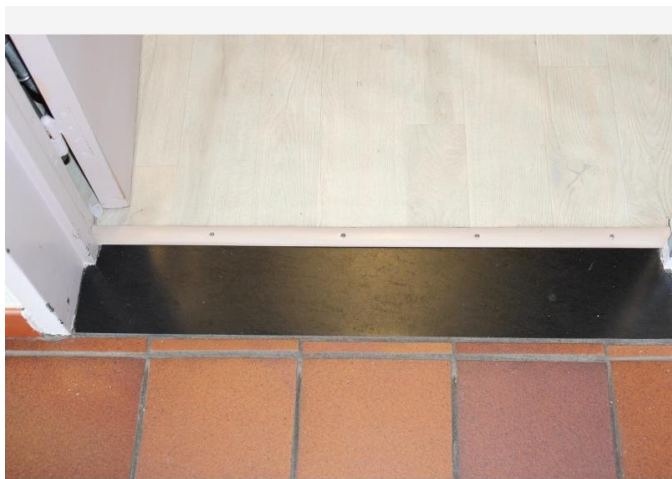
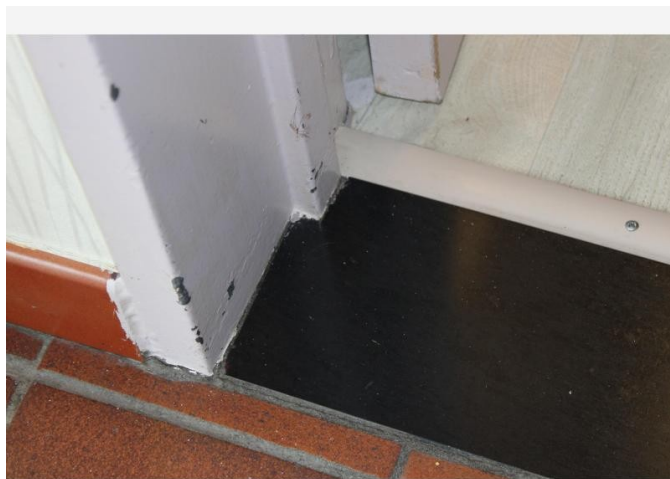
Het asbestmateriaal valt onder de mijlpaal van 2040.

Eindbeoordeling materiaalrisico	Zeer laag materiaalrisico en/of zeer lage kans op vezelvrijgave
---------------------------------	---

Gebondenheid	Categorie 1: hechtgebonden in oorsprong
Asbestsoort (vezeltype)	Alleen chrysotiel
Asbestconcentratie	Laag (< 50%)
Afschermingsgraad van het gehele materiaal	Geheel of deels (ook) vrij aan de binnenlucht
Toestand van het materiaal	Onbeschadigd, niet verweerd

Beschrijving	GLVL 2 x dorpel in massal
Omgeving	Binnen
Primaire drager	Vloer
Asbestmateriaal	Plaat, paneel, tablet - Type Massal
Bindmiddel van asbestmateriaal	Cement
Gebondenheid op basis van bindmiddel	Hecht
Hoeveelheid (oppervlakte - dikte - aantal)	<ul style="list-style-type: none"><li>• 0,25 m<sup>2</sup> - 2,00 cm - 2 stuks</li></ul>
Totaal volume	0,01 m <sup>3</sup>
Eenvoudig bereikbaar	Ja
Bevestigingswijze	<ul style="list-style-type: none"><li>• Verlijmd, ingegoten, versmeerd</li></ul>
Identificatiemethode	Vaststelling zonder monstername
Destructieve handeling voor identificatie	Nee

Zorgvuldig beheren

- Zorg voor een veilig beheer. Vermijd het beschadigen van het asbestmateriaal. Controleer de toestand jaarlijks op wijzigingen.

- Eenvoudige handelingen: mag via doe-het-zelf of door werknemer(s) met opleidingsattest eenvoudige handelingen  
Dit mag door iemand met een opleidingsattest verwijderd worden.

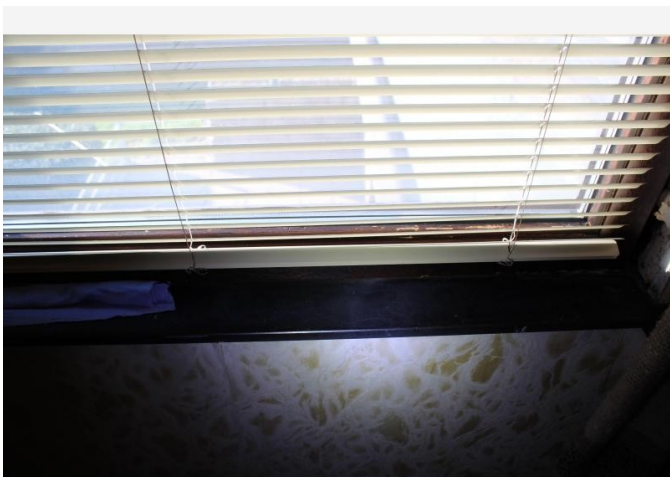
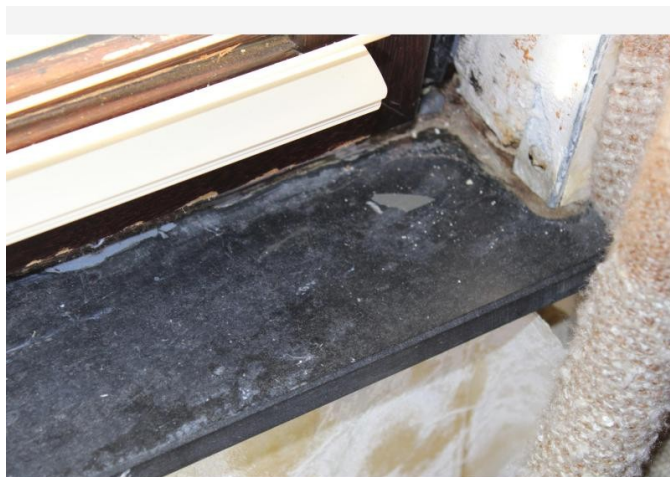
Het asbestmateriaal valt onder de mijlpaal van 2040.

Eindbeoordeling materiaalrisico	Zeer laag materiaalrisico en/of zeer lage kans op vezelvrijgave
---------------------------------	---

Gebondenheid	Categorie 1: hechtgebonden in oorsprong
Asbestsoort (vezeltype)	Alleen chrysotiel
Asbestconcentratie	Laag (< 50%)
Afschermingsgraad van het gehele materiaal	Geheel of deels (ook) vrij aan de binnenlucht
Toestand van het materiaal	Onbeschadigd, niet verweerd

Beschrijving	Massal venstertabletten slaapk 3 + 4
Omgeving	Binnen
Primaire drager	Binnenwand
Asbestmateriaal	Plaat, paneel, tablet - Type Massal
Bindmiddel van asbestmateriaal	Cement
Gebondenheid op basis van bindmiddel	Hecht
Hoeveelheid (oppervlakte - dikte - aantal)	<ul style="list-style-type: none"><li>• 0,50 m<sup>2</sup> - 2,00 cm - 1 stuk</li></ul>
Totaal volume	0,01 m <sup>3</sup>
Eenvoudig bereikbaar	Ja
Bevestigingswijze	<ul style="list-style-type: none"><li>• Verlijmd, ingegoten, versmeerd</li></ul>
Identificatiemethode	Vaststelling zonder monsternamen
Destructieve handeling voor identificatie	Nee

Zorgvuldig beheren

- Zorg voor een veilig beheer. Vermijd het beschadigen van het asbestmateriaal. Controleer de toestand jaarlijks op wijzigingen.

- Eenvoudige handelingen: mag via doe-het-zelf of door werknemer(s) met opleidingsattest eenvoudige handelingen  
Dit mag door iemand met een opleidingsattest verwijderd worden.

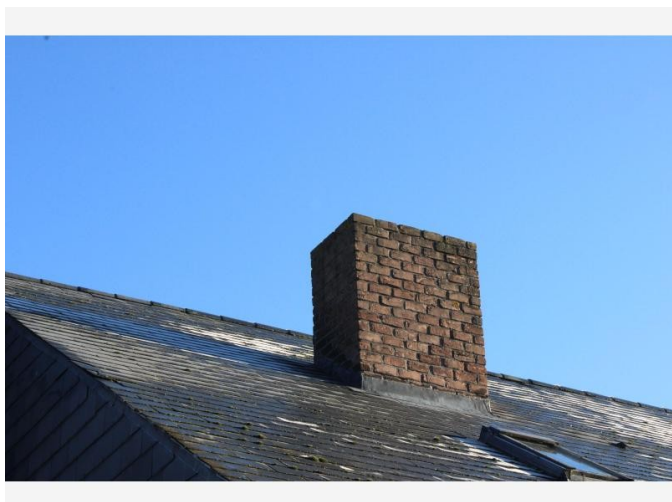
**Reden:** Het te onderzoeken materiaal situeert zich hoger dan 3,50 m te rekenen vanaf een veilige ondergrond

**Uitleg van de asbestdeskundige:** De schouw boven op het dak is hoog en niet bereikbaar. Ook geen inkijk via drone mogelijk.

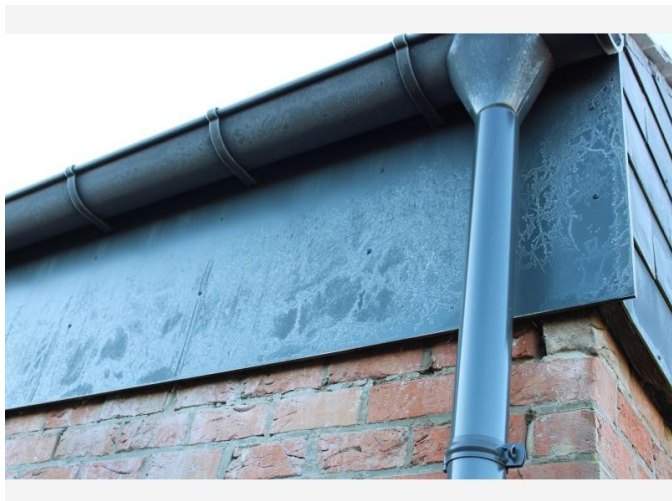
## Fiche 6: Tresa panelen rondom woning onder dakgoot

Rondom de woning bevinden zich panelen onder de dakgoten. Dit zijn tresa panelen en zijn niet asbestverdacht.

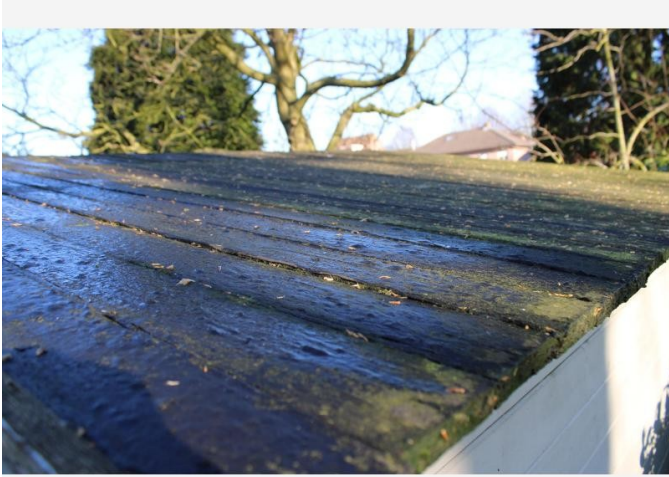
Deze zijn niet asbestverdacht.

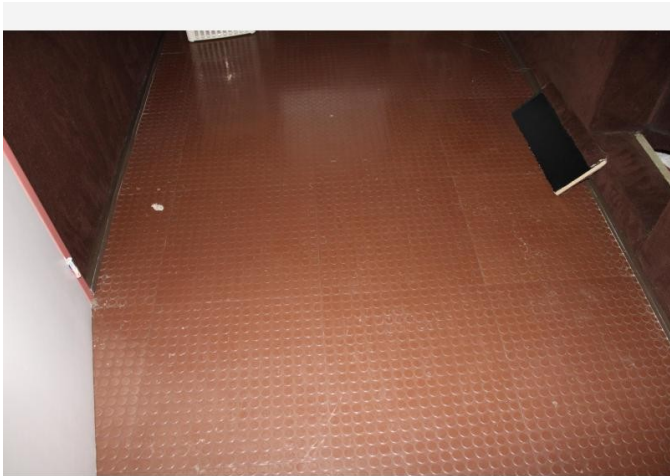
Kunststof is niet asbestverdacht.

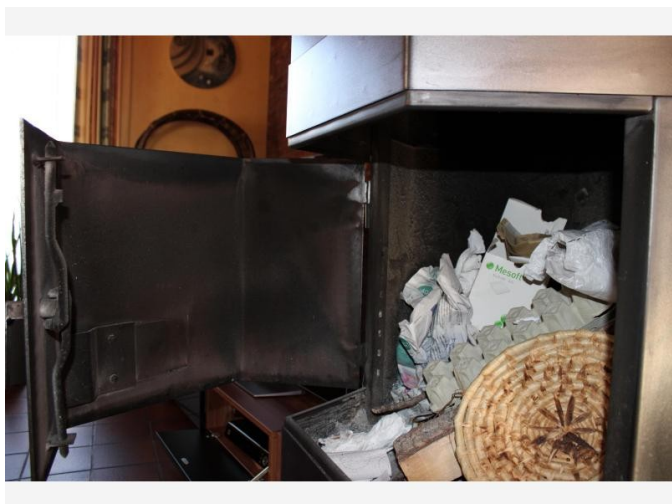
De kachel bevat geen koord, deze is niet asbestverdacht.

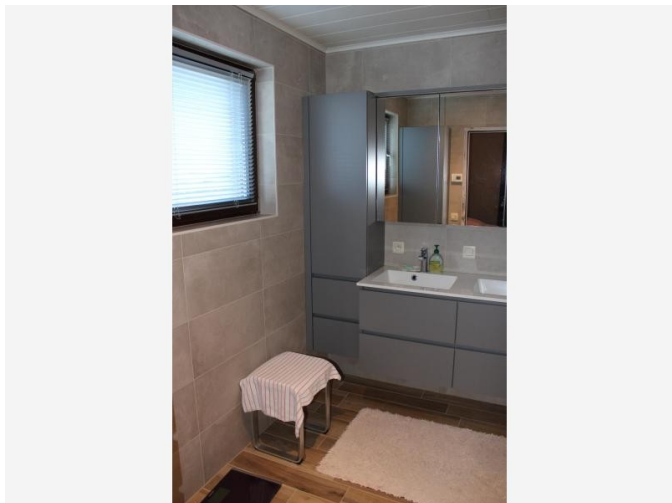
# Fiche 10: Badkamer 1 + wc faiencetegels vernieuwd in 2018

De faiencetegels in badkamer 1 + wc zijn vernieuwd in 2018. (de oude zijn weggehaald) zie ook bewijsdocument.

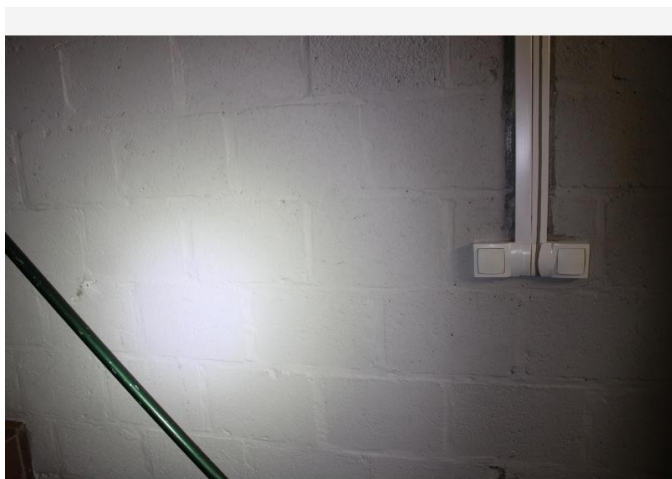
Betonblokken zijn niet asbestverdacht.

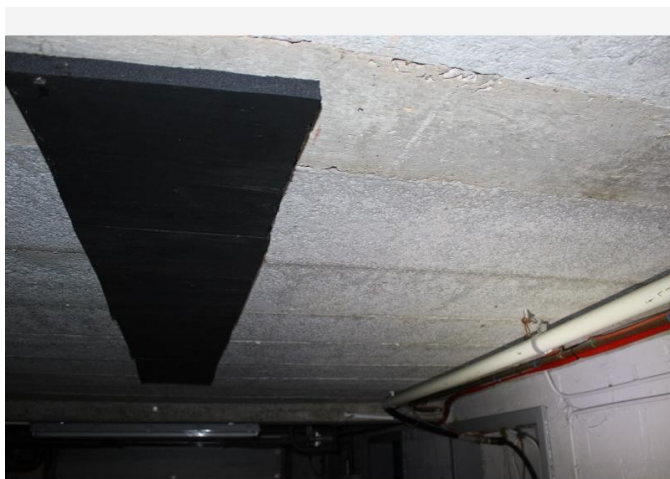
Deze zijn niet asbestverdacht.

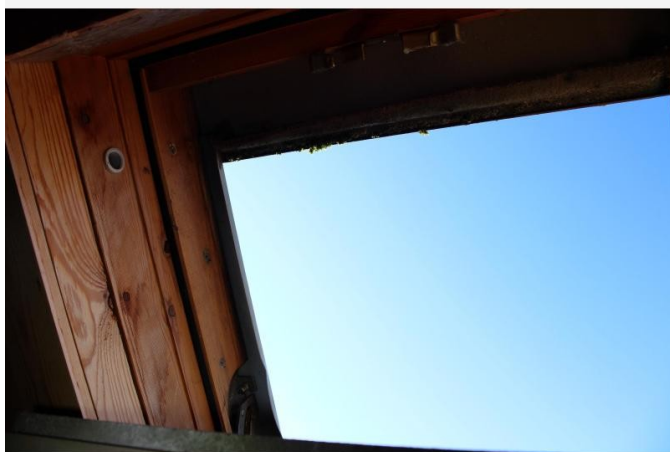
De velux bevat geen koord, is van de nieuwe generatie en niet asbestverdacht.

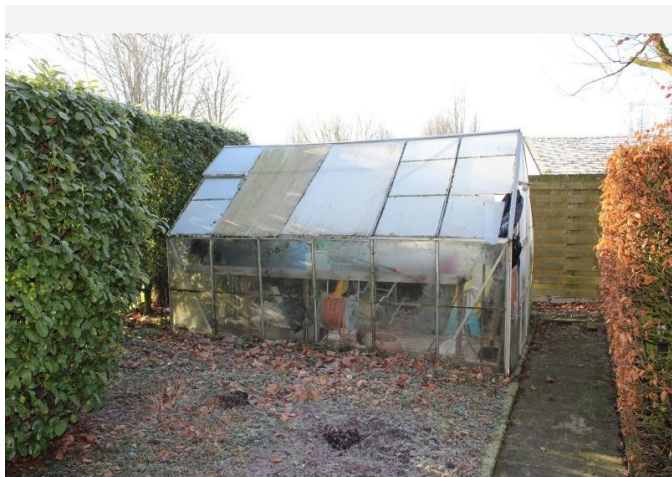
De serre bestaat uit glas en is gemaakt via een haaksysteem dus ook geen kit aanwezig. Dit is niet asbestverdacht.

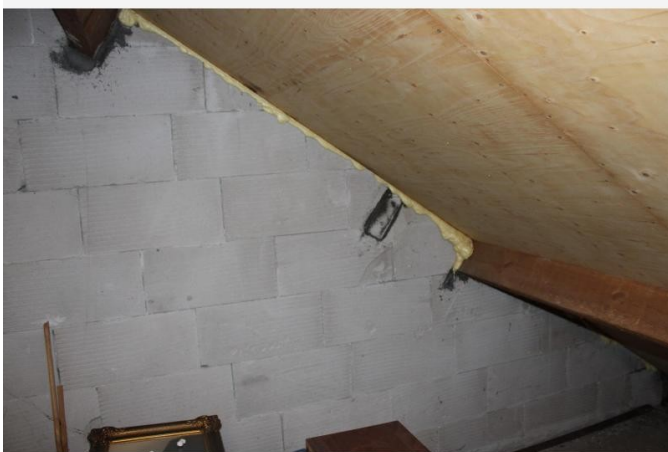
Hout is niet asbestverdacht.

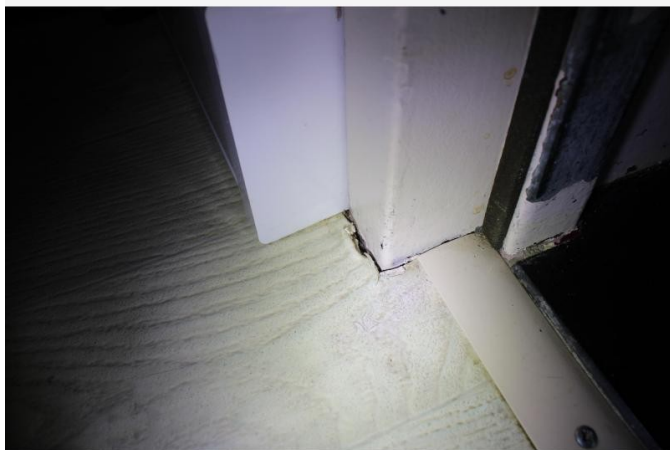
Dit vloerzeil is niet asbestverdacht.

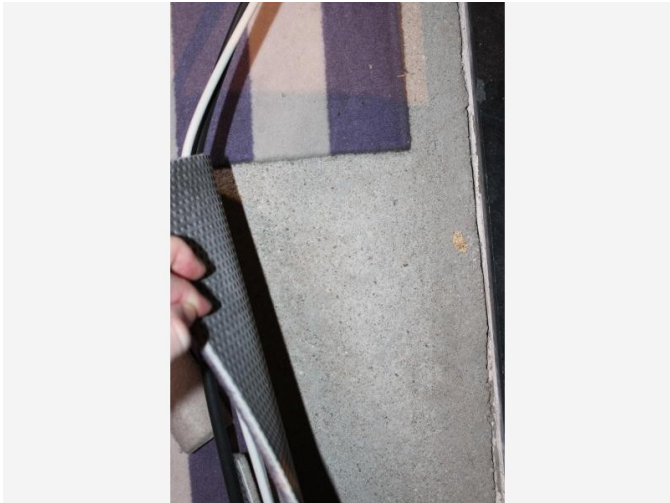
Chape is niet asbestverdacht.

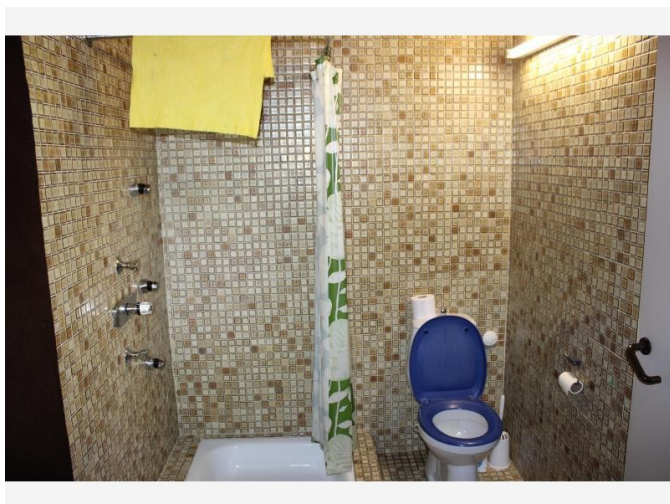
Geen staalname mogelijk wegens geen beschadigde tegels, bij eventuele afbraak of renovatie optionele staalname.

Identificatiemethode	Redelijk vermoeden
Primaire drager	Binnenwand
(Asbest)materiaal	In-situ afwerkingslagen - Lijm laag
Bindmiddel	Cement
Gebondenheid bindmiddel	Hecht

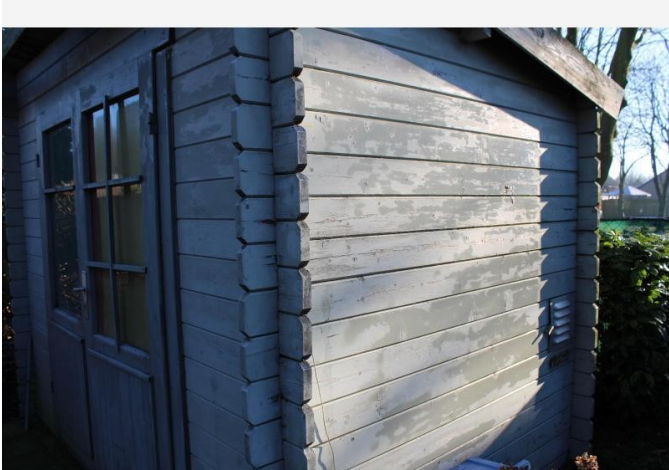
# Fiche 20: Tuinhuis constructie binnen en buitenzijde hout

Hout is niet asbestverdacht.

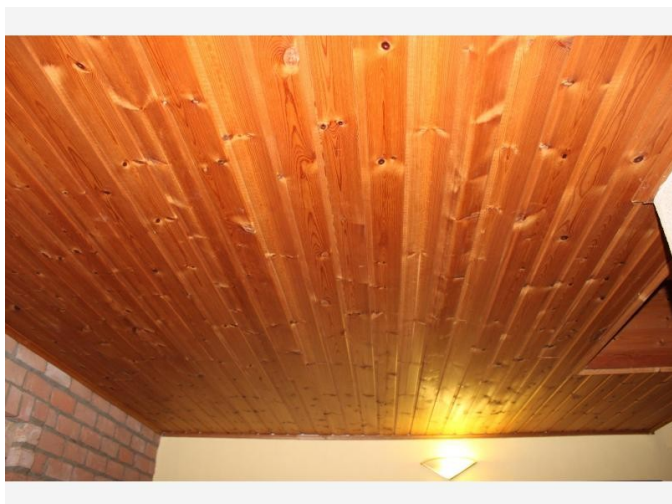
Dit is niet asbestverdacht.

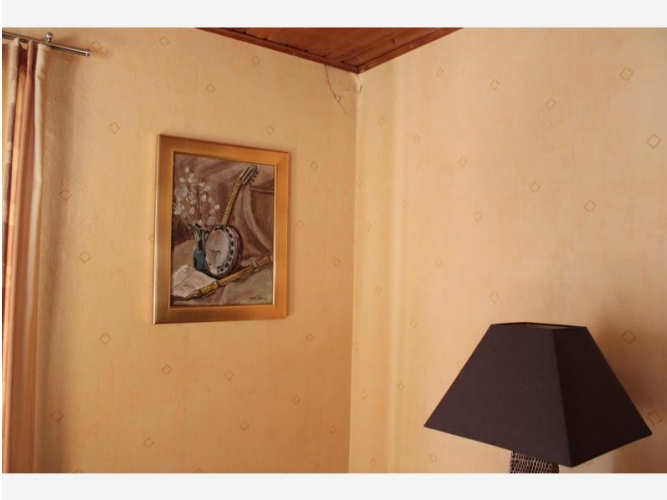
# Fiche 22: Muren gelijkvloers allen in gyproc + hal 1 muur baksteen

Gyproc en baksteen is niet asbestverdacht.

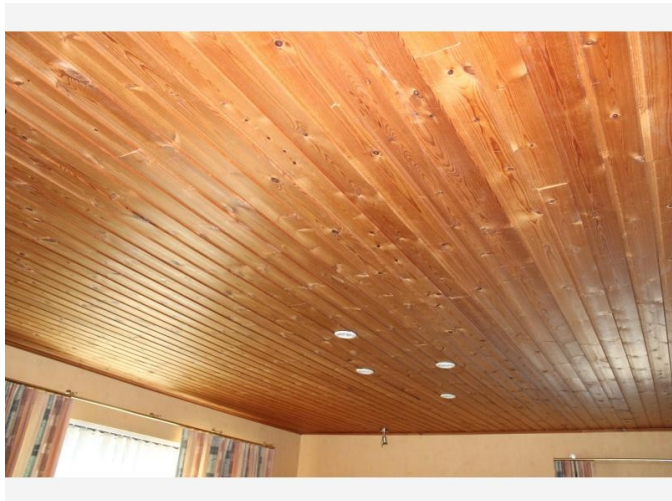
# Fiche 23: Plafonds 1 ste verdieping allemaal latjes of hout

Dit is niet asbestverdacht.

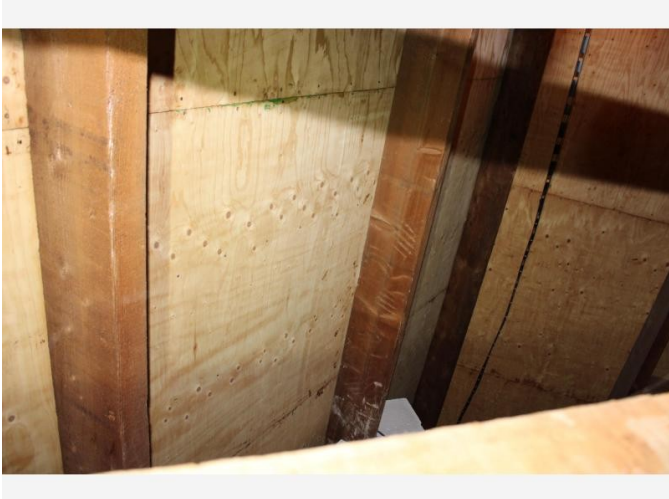
Dit is niet asbestverdacht.

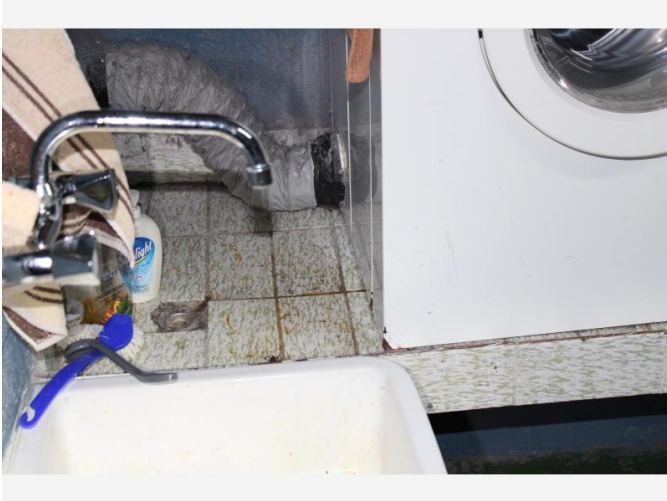
Geen staalname mogelijk wegens geen beschadigde tegels. Bij eventuele afbraak of renovatie optionele staalname.

Identificatiemethode	Redelijk vermoeden
Primaire drager	Binnenwand
(Asbest)materiaal	In-situ afwerkingslagen - Lijm laag
Bindmiddel	Cement
Gebondenheid bindmiddel	Hecht

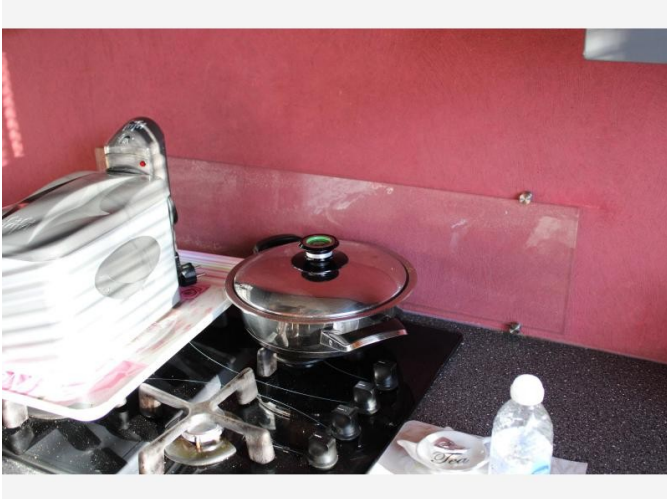
Glas is niet asbestverdacht.
