Asbestinventarisatetest

Mechelseweg 306, 1880 Kapelle-op-den-Bos

Attestnummer : 20241130-000093.000

Uitgegeven op : 30.11.2024

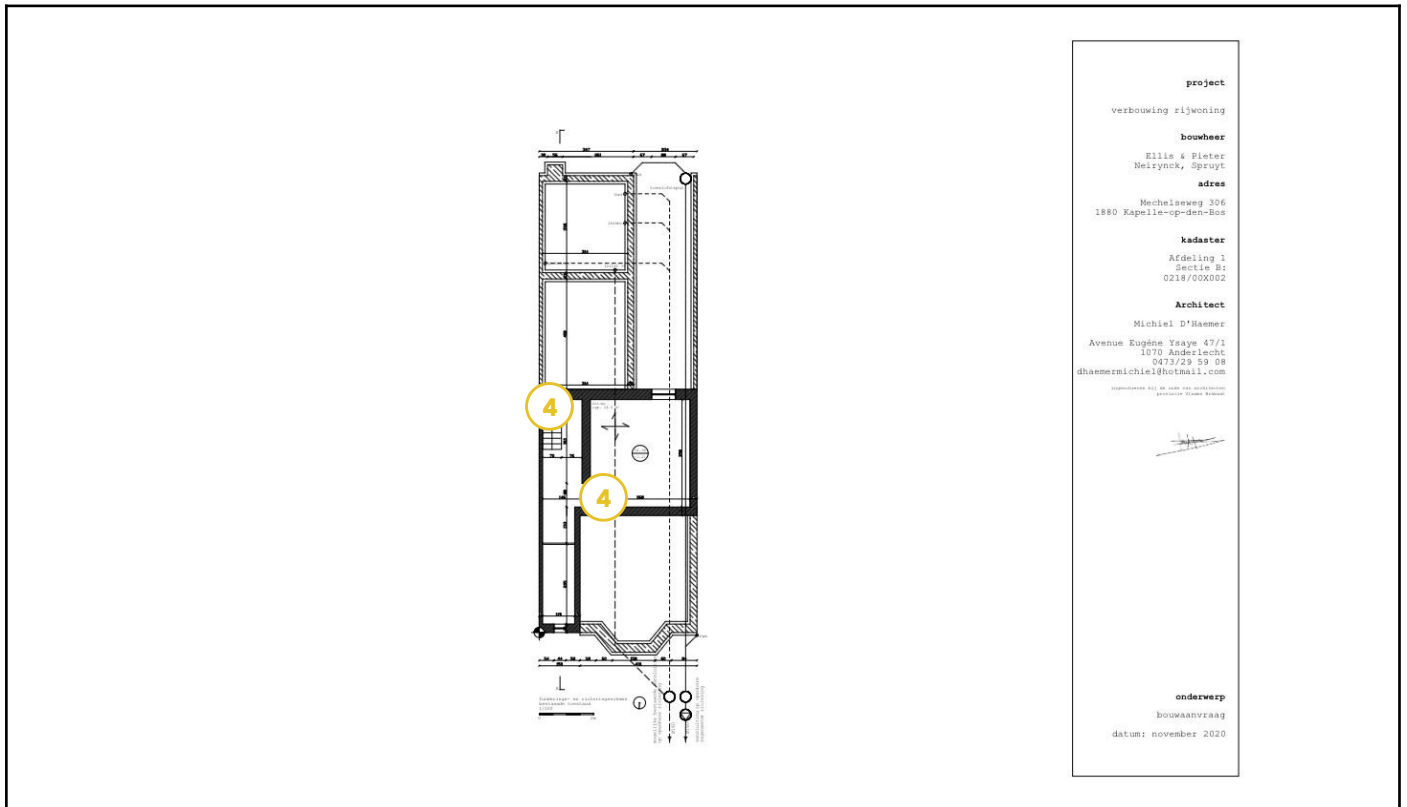
Plan 1.1: Kelder

Beschrijving	Type	Actie
4. Bakeliet	Asbestmateriaal	Zorgvuldig beheren

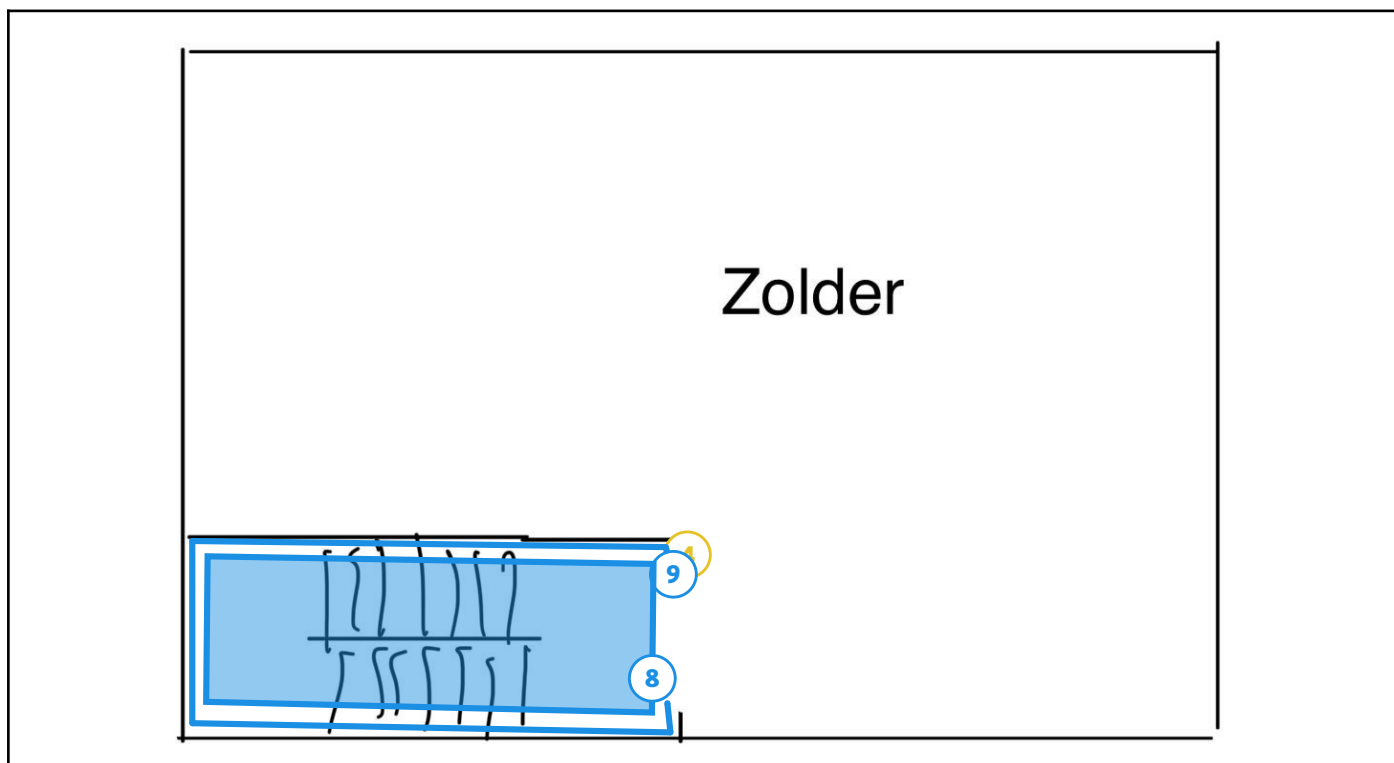
Plan 1.6: Zolder

Beschrijving	Type	Actie
4. Bakeliet	Asbestmateriaal	Zorgvuldig beheren
8. Plafonds pleister	Geen asbest	-
9. Binnenmuren pleister	Geen asbest	-

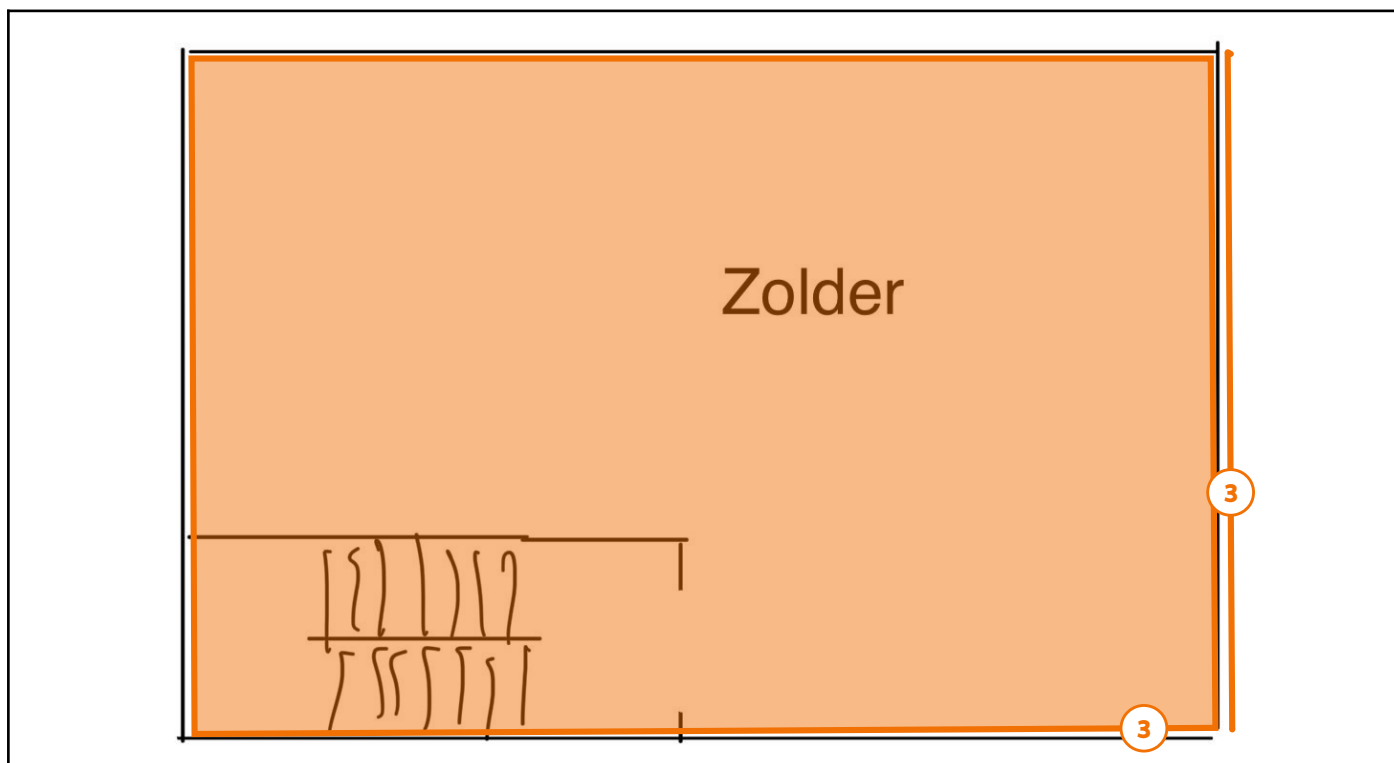
Plan 1.8: Zolder

Beschrijving	Type	Actie
3. Dak hoofdgebouw + voorzijde zolderverdieping.	Asbestmateriaal	Verwijderen

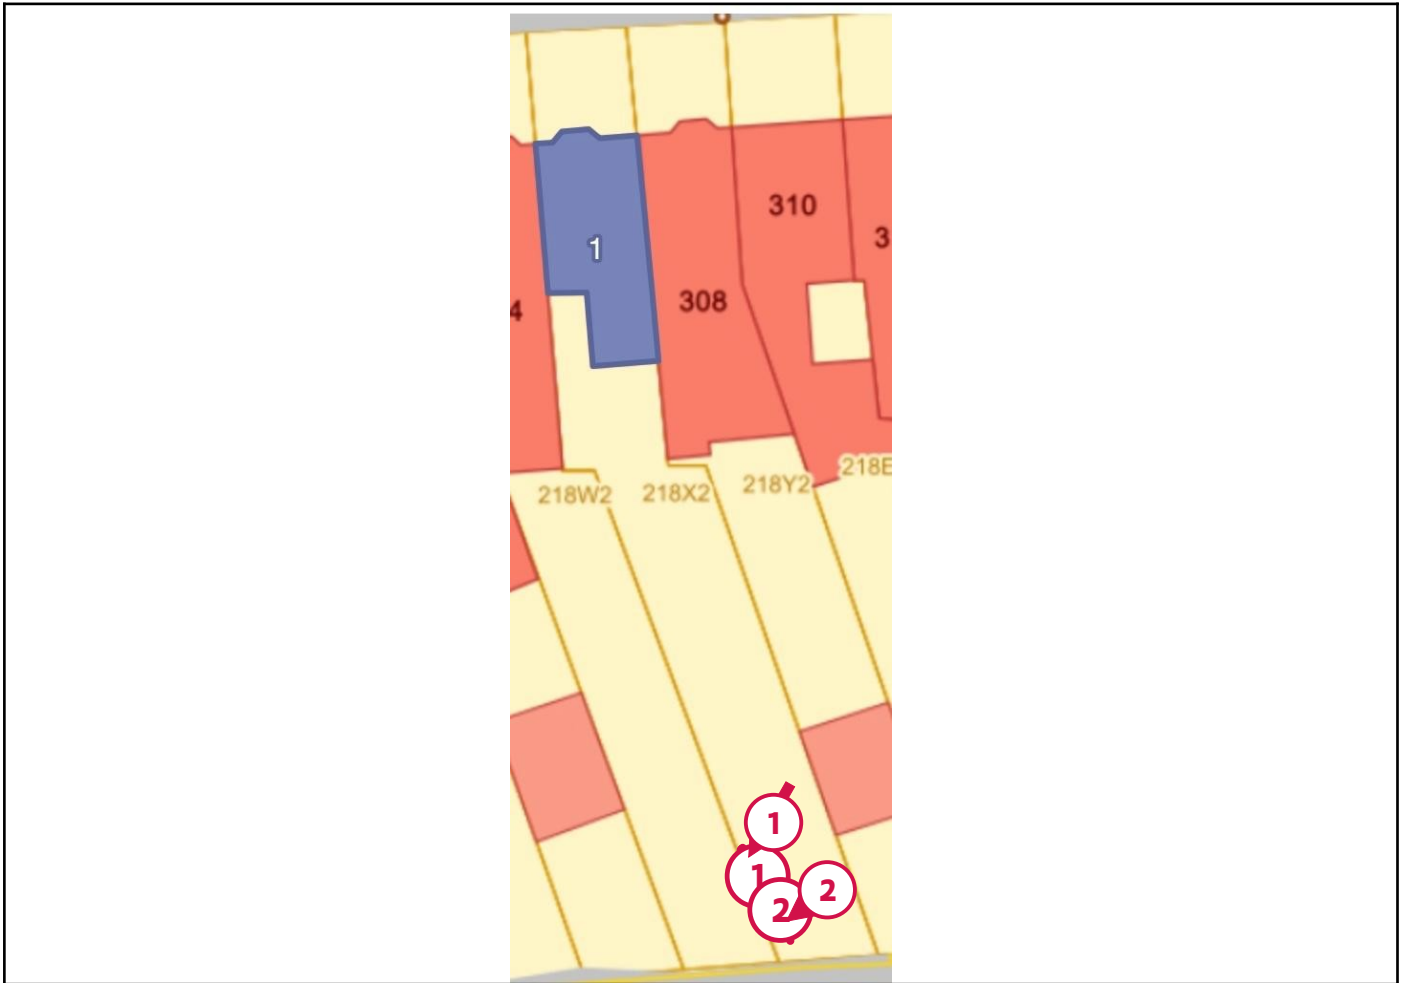
Plan 1.9: Plattegrond

Beschrijving	Type	Actie
1. Platen in tuin achteraan	Asbestmateriaal	Dringend verwijderen
2. Dekstenen + stukje golfplaat en 2 stukken menuiserit.	Asbestmateriaal	Dringend verwijderen

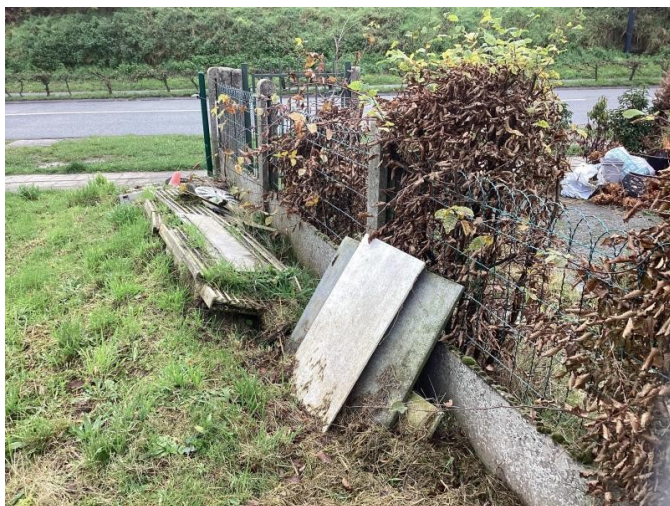
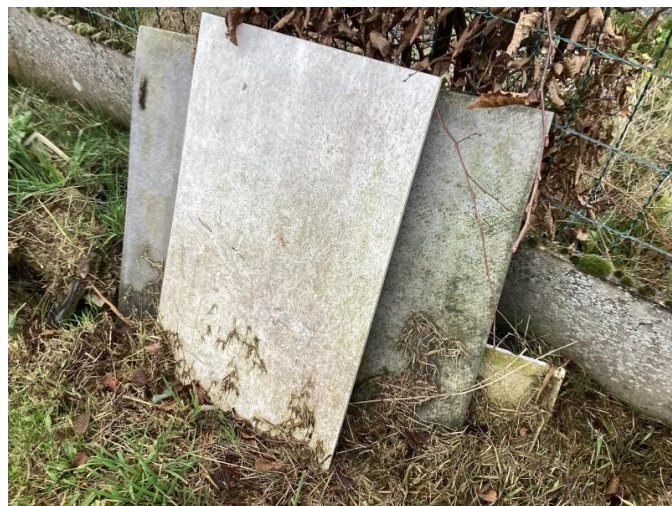
Fiche 1: Platen in tuin achteraan

Asbestmateriaal - afvalstof

Het asbestmateriaal valt onder de mijlpaal van 2040.

Beschrijving	Platen in tuin achteraan
Type afvalstof	Betreft stock-voorraad of gedemonteerde asbestmaterialen
Aanwezige resten	Geen resten aanwezig
Omgeving	Buiten
Primaire drager	Bodem
Asbestmaterialen	<ul style="list-style-type: none">• Plaat, paneel, tablet - Generiek
Bindmiddel van asbestmateriaal	Cement
Gebondenheid op basis van bindmiddel	Hecht
Hoeveelheid (gewicht - aantal)	<ul style="list-style-type: none">• 10,00 kg - 1 stuk
Totaal gewicht	10,00 kg
Eenvoudig bereikbaar	Ja
Identificatiemethode	Vaststelling zonder monsternamen

Dringend verwijderen

- Verwijder het asbestafval.

- Eenvoudige handelingen: mag via doe-het-zelf of door werknemer(s) met opleidingsattest eenvoudige handelingen
Kan door particulier verwijderd worden zonder breken of beschadigen bij verwijderen.

Draag steeds handschoenen en een ffp3 mondk masker.

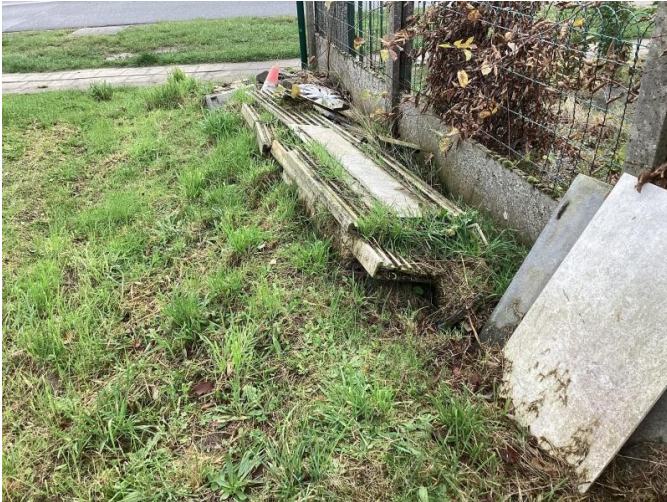
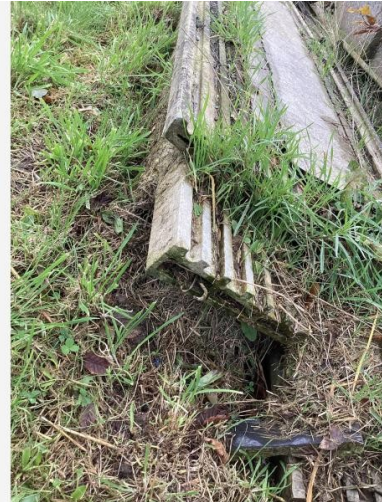
Fiche 2: Dekstenen + stukje golfplaat en 2 stukken menuiserit.

Asbestmateriaal - afvalstof

Het asbestmateriaal valt onder de mijlpaal van 2040.

Beschrijving	Dekstenen + stukje golfplaat en 2 stukken menuiserit.
Type afvalstof	Betreft stock-voorraad of gedemonteerde asbestmaterialen
Aanwezige resten	Geen resten aanwezig
Omgeving	Buiten
Primaire drager	Bodem
Asbestmaterialen	<ul style="list-style-type: none">Deksteen, muurkap - Hol
Bindmiddel van asbestmateriaal	Cement
Gebondenheid op basis van bindmiddel	Hecht
Hoeveelheid (gewicht - aantal)	<ul style="list-style-type: none">50,00 kg - 1 stuk
Totaal gewicht	50,00 kg
Eenvoudig bereikbaar	Ja
Identificatiemethode	Vaststelling zonder monstername

Dringend verwijderen

- Verwijder het asbestafval.

- Eenvoudige handelingen: mag via doe-het-zelf of door werknemer(s) met opleidingsattest eenvoudige handelingen
Kan door particulier verwijderd worden zonder breken of beschadigen bij verwijderen.

Draag steeds handschoenen en een ffp3 mondkmasker.

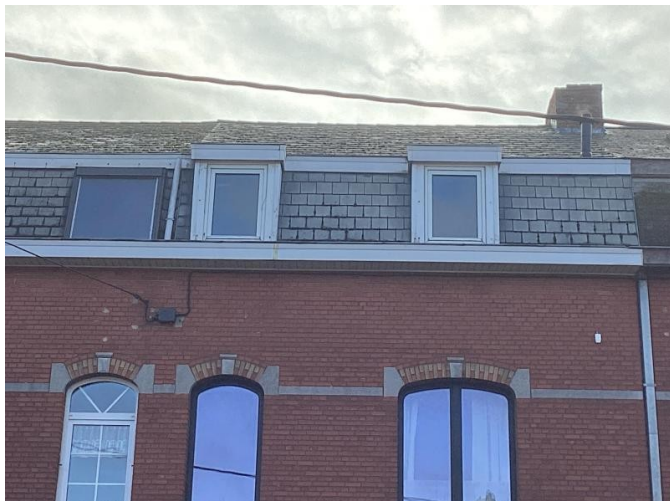
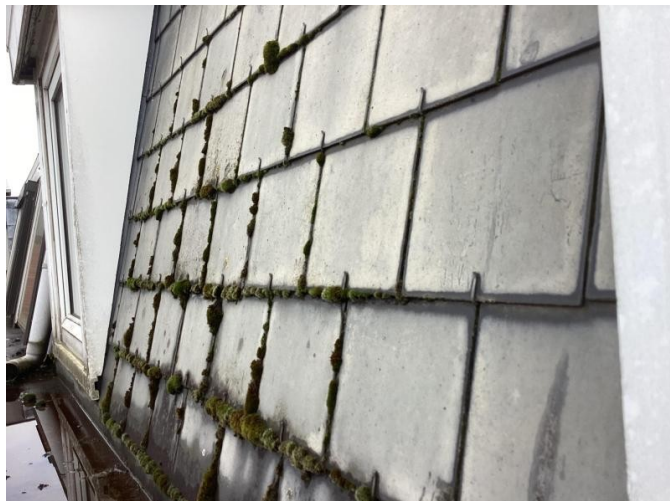
Fiche 3: Dak hoofdgebouw + voorzijde zolderverdieping.

Asbestmateriaal

Het asbestmateriaal valt onder de mijlpaal van 2034.

Eindbeoordeling materiaalrisico	Verhoogd materiaalrisico en/of verhoogde kans op vezelvrijgave
---------------------------------	--

Gebondenheid	Categorie 1: hechtgebonden in oorsprong
Asbestsoort (vezeltype)	Crocidoliet aanwezig
Asbestconcentratie	Laag (< 50%)
Afschermingsgraad van het gehele materiaal	Geheel of deels vrij aan de buitenlucht
Toestand van het materiaal	Matig beschadigd, matig verweerd

Beschrijving	Dak hoofdgebouw + voorzijde zolderverdieping.
Omgeving	Grenst aan binnen- en buitenlucht
Primaire drager	Schuin dak
Asbestmateriaal	Dak- en gevelbekleding - Lei, shingle
Bindmiddel van asbestmateriaal	Cement
Gebondenheid op basis van bindmiddel	Hecht
Hoeveelheid (oppervlakte - aantal)	<ul style="list-style-type: none">• 60,00 m² - 1 stuk
Totale oppervlakte	60,00 m ²
Eenvoudig bereikbaar	Ja
Bevestigingswijze	<ul style="list-style-type: none">• Genageld, geniet
Identificatiemethode	Vaststelling zonder monstername
Destructieve handeling voor identificatie	Nee

Verwijderen

- Zorg voor een veilig beheer. Vermijd het beschadigen van het asbestmateriaal. Controleer de toestand jaarlijks op wijzigingen.
- Hemelwater dat afspoelt van asbestcement daken of gevels kan asbestdeeltjes bevatten. Gebruik het enkel voor gesloten circuits (bv. spoelen toiletten). Reinig na het vervangen van het dak of de gevel de dakgoten en regenwaterput of -ton om asbesthoudend sediment of slib te verwijderen

- Eenvoudige handelingen: mag via doe-het-zelf of door werknemer(s) met opleidingsattest eenvoudige handelingen
Kan door particulier verwijderd worden zonder breken of beschadigen bij verwijderen.
Draag steeds handschoenen en een ffp3 mondkap.
Voor verdere informatie zie de site van OVAM.

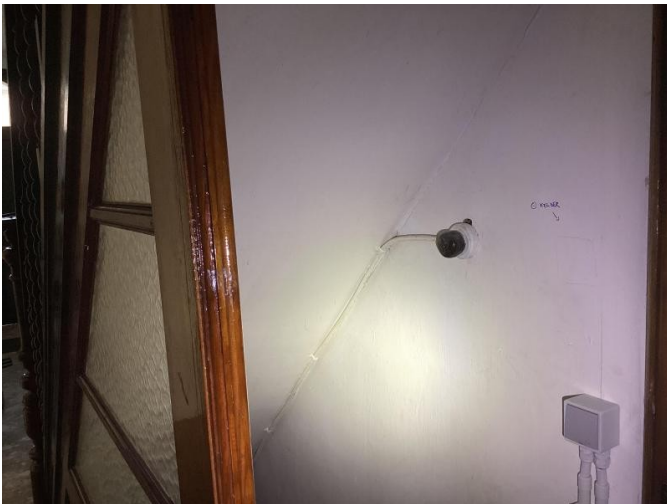
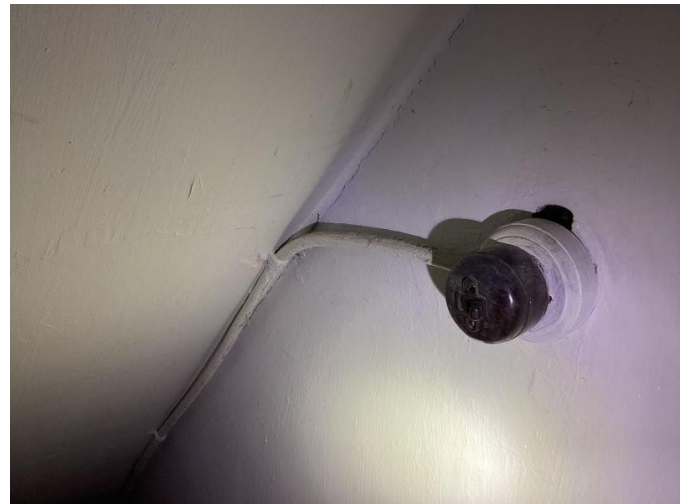
Het asbestmateriaal valt onder de mijlpaal van 2040.

Eindbeoordeling materiaalrisico	Laag materiaalrisico en/of verlaagde kans op vezelvrijgave
---------------------------------	--

Gebondenheid	Categorie 1: hechtgebonden in oorsprong
Asbestsoort (vezeltype)	Crocidoliet aanwezig
Asbestconcentratie	Laag (< 50%)
Afschermingsgraad van het gehele materiaal	Geheel of deels (ook) vrij aan de binnenlucht
Toestand van het materiaal	Onbeschadigd, niet verweerd

Beschrijving	Bakeliet
Omgeving	Binnen
Primaire drager	Binnenwand
Asbestmateriaal	Plaat, paneel, tablet - Type Bakeliet
Bindmiddel van asbestmateriaal	Kunststof of -hars
Gebondenheid op basis van bindmiddel	Hecht
Hoeveelheid (oppervlakte - dikte - aantal)	• 0,10 m ² - 0,20 cm - 1 stuk
Totaal volume	< 0,001 m ³
Eenvoudig bereikbaar	Ja
Bevestigingswijze	• Geschroefd
Identificatiemethode	Vaststelling zonder monstername
Destructieve handeling voor identificatie	Nee

Zorgvuldig beheren

- Zorg voor een veilig beheer. Vermijd het beschadigen van het asbestmateriaal. Controleer de toestand jaarlijks op wijzigingen.

- Eenvoudige handelingen: mag via doe-het-zelf of door werknemer(s) met opleidingsattest eenvoudige handelingen
Kan door particulier verwijderd worden zonder breken of beschadigen bij verwijderen.

Draag steeds handschoenen en een ffp3 mondkapje.

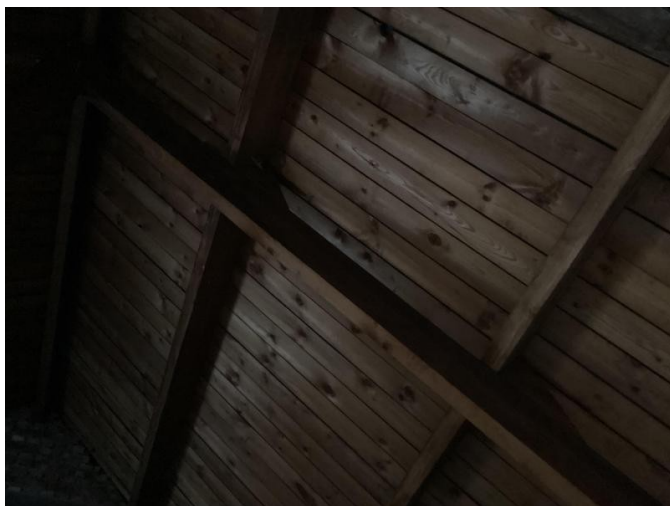
Onderdak bestaat uit houten planken.

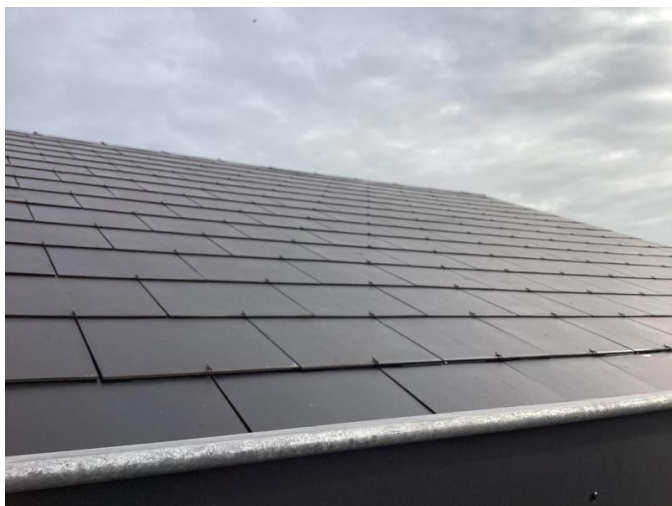
Volledig vernieuwd zie bijgevoegde factuur.

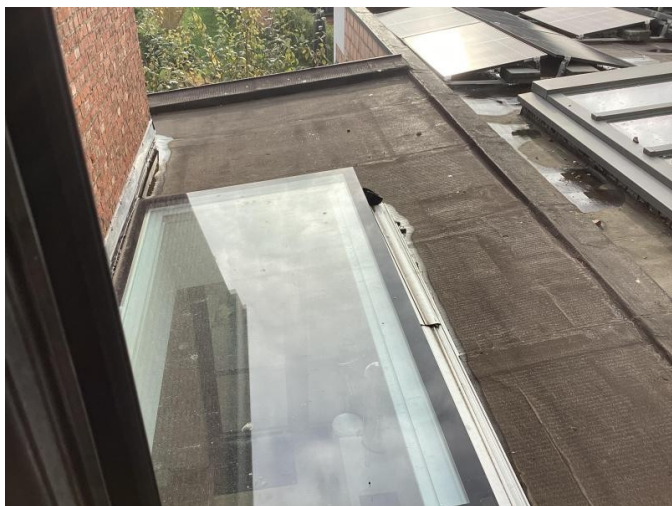
Volledig vernieuwd zie bijgevoegde factuur.

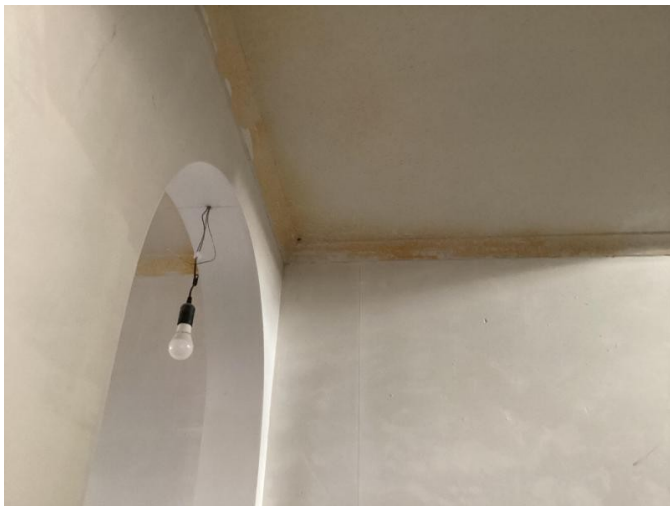
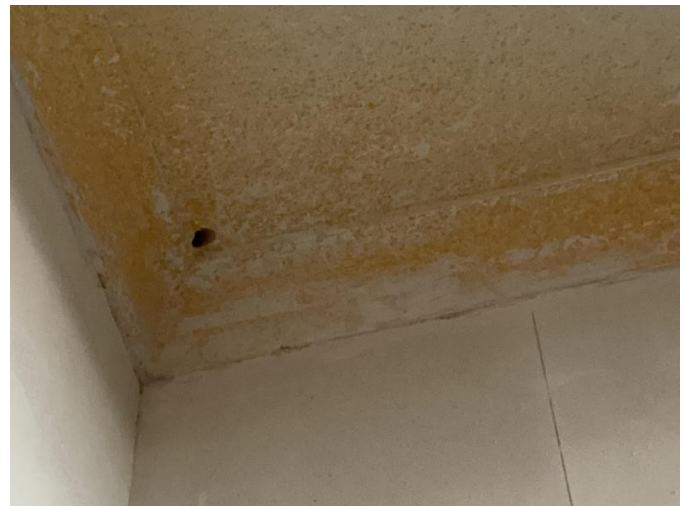
Fiche 8: Plafonds pleister

Geen asbest

#	Type	Referentie	Resultaat
8.1	Mengmonster	41021/02	Geen asbest

Beschrijving	Plafonds pleister
Omgeving	Binnen
Primaire drager	Plafond
Bindmiddel van materiaal	Gips - kalk
Gebondenheid op basis van bindmiddel	Niet-hechtgebonden
Hoeveelheid (oppervlakte - dikte - aantal)	• 20,00 m ² - 1,00 cm - 1 stuk
Totaal volume	0,20 m ³
Identificatiemethode	Vaststelling met monstername
Destructieve handeling voor identificatie	Nee
Opmerking	Maar 1 staal genomen omdat er er enkel pleister aanwezig is in de traphal en nergens anders.

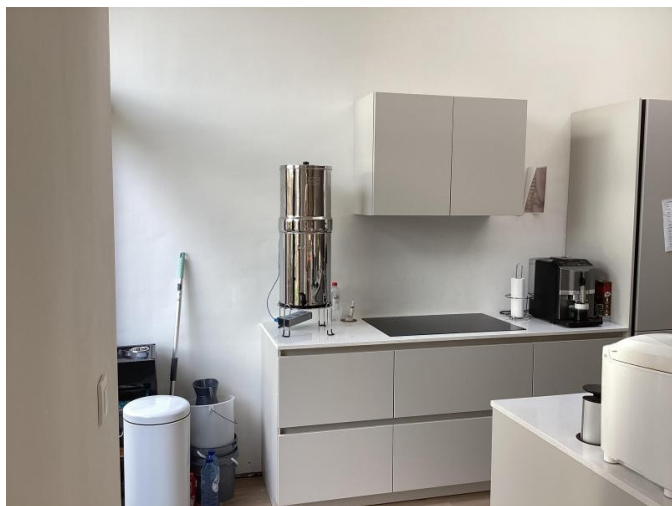
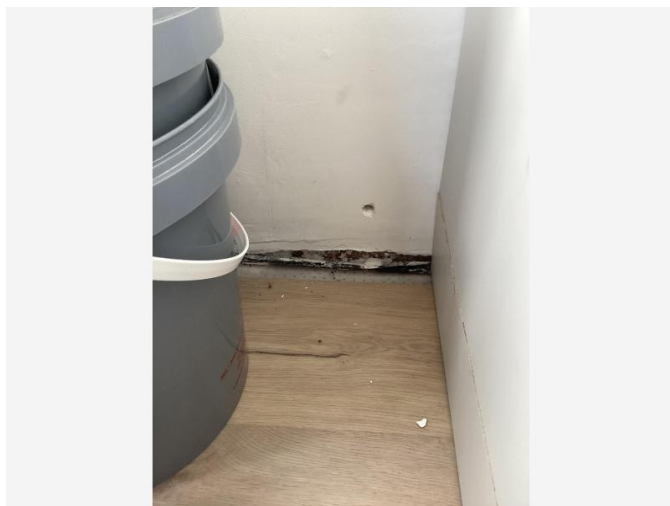
Fiche 9: Binnenmuren pleister

Geen asbest

#	Type	Referentie	Resultaat
9.1	Mengmonster	41021/01	Geen asbest

Beschrijving	Binnenmuren pleister
Omgeving	Binnen
Primaire drager	Binnenwand
Bindmiddel van materiaal	Gips - kalk
Gebondenheid op basis van bindmiddel	Niet-hechtgebonden
Hoeveelheid (oppervlakte - dikte - aantal)	• 1,00 m ² - 1,00 cm - 1 stuk
Totaal volume	0,01 m ³
Identificatiemethode	Vaststelling met monsternamen
Destructieve handeling voor identificatie	Nee
