Asbestinventarisatetest

Koning-Albertstraat 24, 2500 Lier

Attestnummer : 20230802-000029.000

Uitgegeven op : 02.08.2023

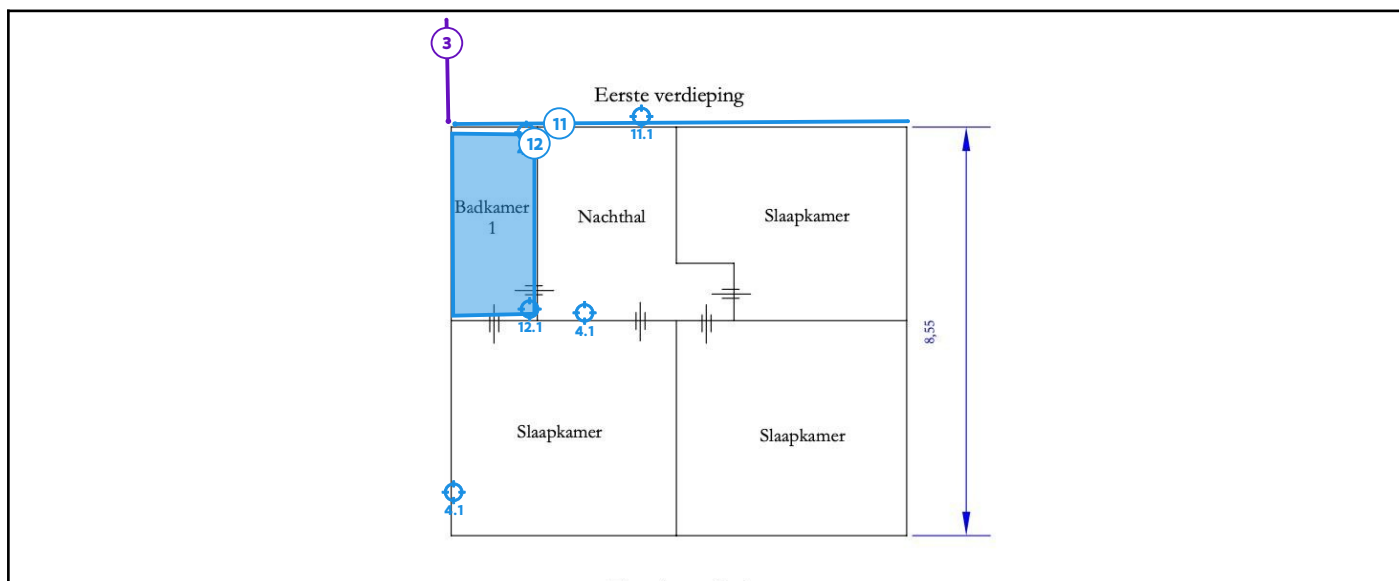
Plan 1.3: 1V

Beschrijving	Type	Actie
3. Leien zijgevel buur links	Advies	-
4. Pleisterwerk muren	Geen asbest	-
4.1 Code: 202307003A	Mengmonster	-
11. Crepi achtergevel	Geen asbest	-
11.1 Code: 202307003K	Puntmonster	-
12. Lijm vinyl badkamer 1v	Geen asbest	-
12.1 Code: 202307003F	Puntmonster	-

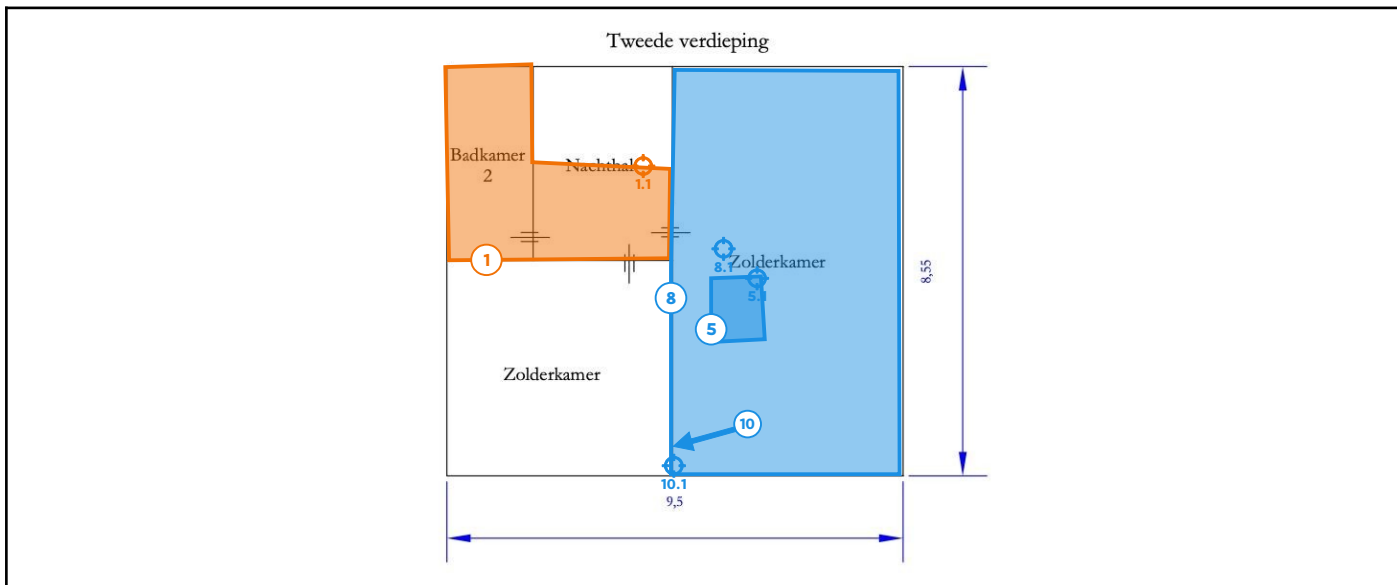
Plan 1.4: 2V

Beschrijving	Type	Actie
1. Vinyl 2de verdieping badkamer en gang	Asbestmateriaal	Verwijderen
1.1 Code: 202307003H	Puntmonster	-
5. Vinyl 2de verdieping zolderkamer	Geen asbest	-
5.1 Code: 202307003E	Puntmonster	-
8. Vinyl 2de verdieping zolderkamer	Geen asbest	-
8.1 Code: 202307003G	Puntmonster	-
10. Gipsplaat zolderwand	Geen asbest	-
10.1 Code: 202307003D	Puntmonster	-

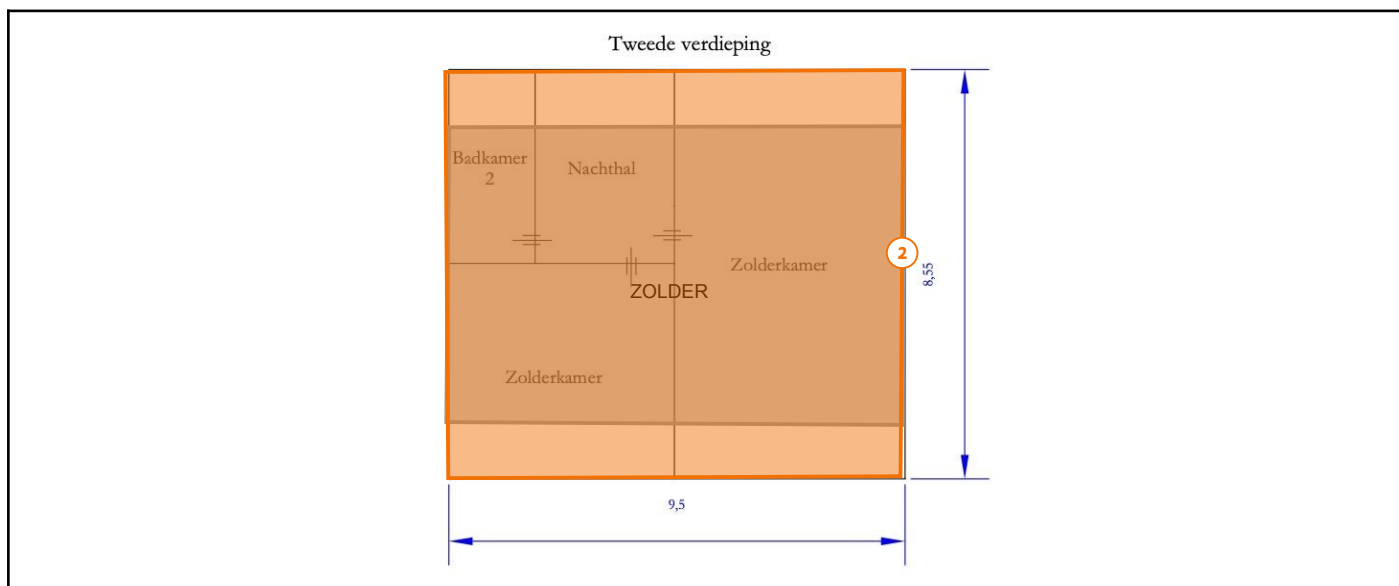
Plan 1.5: Zolder

Beschrijving	Type	Actie
2. Leien hellend dak	Asbestmateriaal	Verwijderen

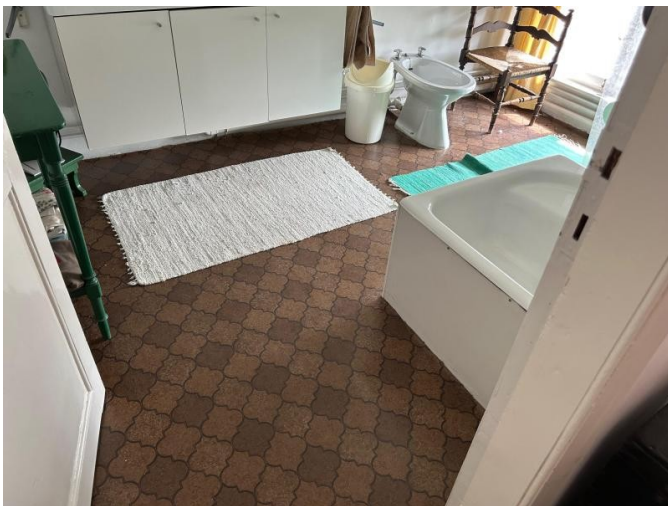
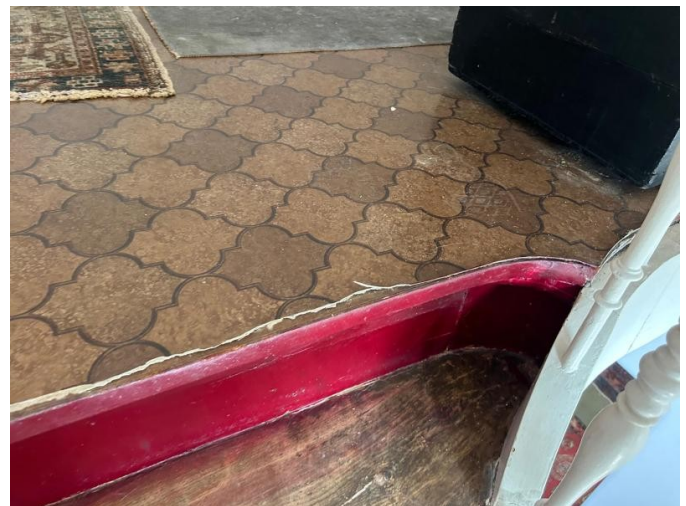
Eindbeoordeling materiaalrisico	Verhoogd materiaalrisico en/of verhoogde kans op vezelvrijgave
---------------------------------	--

Gebondenheid	Categorie 2: niet-hechtgebonden met matrix
Asbestsoort (vezeltype)	Alleen chrysotiel
Asbestconcentratie	Hoog ($\geq 50\%$)
Afschermingsgraad van het gehele materiaal	Geheel of deels (ook) vrij aan binnenluchtstromen
Toestand van het materiaal	Licht beschadigd, licht verweerd. Intact materiaal type Pical – asbestboard of categorie III 'gebondenheid'

#	Type	Referentie	Resultaat
1.1	Puntmonster	202307003H	Chrysotiel

Beschrijving	Vinyl 2de verdieping badkamer en gang
Omgeving	Binnen
Primaire drager	Vloer
Asbestmateriaal	Prefab - afwerking - Vloerzeil
Bindmiddel van asbestmateriaal	Karton - papier - viltachtig

Gebondenheid op basis van bindmiddel	Niet-hechtgebonden
Hoeveelheid (oppervlakte - aantal)	<ul style="list-style-type: none">• 20,00 m² - 1 stuk
Totale oppervlakte	20,00 m ²
Eenvoudig bereikbaar	Ja
Bevestigingswijze	<ul style="list-style-type: none">• Verlijmd, ingegoten, versmeerd
Identificatiemethode	Vaststelling met monstername
Destructieve handeling voor identificatie	Ja

- Scherm in afwachting van verwijdering het asbestmateriaal af van luchtstromingen en verstoring: bijvoorbeeld door het te verpakken, te fixeren, af te dekken, signalisatie - afbakening aan te brengen, ...
- Verwijder dit asbestmateriaal zo snel mogelijk. Volg de toestand goed op.

- Hermetische zone (erkend asbestverwijderaar)
U mag dit niet zelf verwijderen!

Aangezien dit losgebonden asbest is dient dit te worden verwijderd door een erkend professional

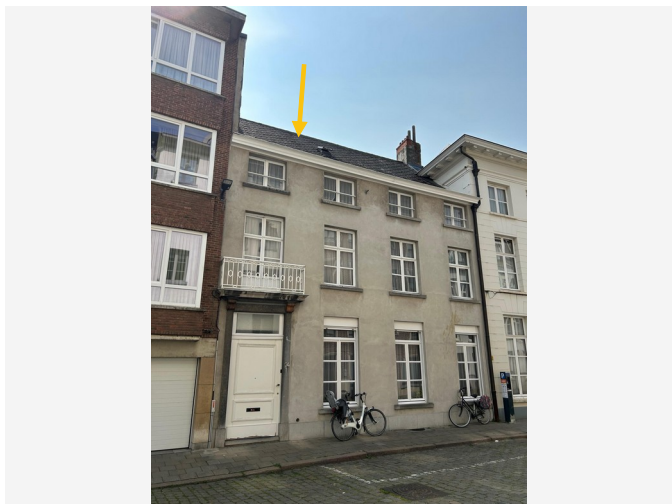
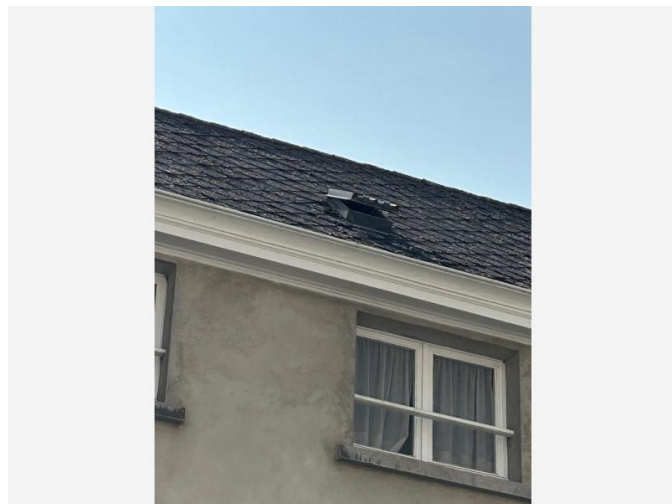
Eindbeoordeling materiaalrisico	Verhoogd materiaalrisico en/of verhoogde kans op vezelvrijgave
---------------------------------	--

Gebondenheid	Categorie 1: hechtgebonden in oorsprong
Asbestsoort (vezeltype)	Crocidoliet aanwezig
Asbestconcentratie	Laag (< 50%)
Afschermingsgraad van het gehele materiaal	Geheel of deels vrij aan de buitenlucht
Toestand van het materiaal	Matig beschadigd, matig verweerd

Beschrijving	Leien hellend dak
Omgeving	Buiten
Primaire drager	Schuin dak
Asbestmateriaal	Dak- en gevelbekleding - Lei, shingle
Bindmiddel van asbestmateriaal	Cement
Gebondenheid op basis van bindmiddel	Hecht
Hoeveelheid (oppervlakte - aantal)	• 120,00 m ² - 1 stuk
Totale oppervlakte	120,00 m ²
Eenvoudig bereikbaar	Ja

- Verwijder dit asbestmateriaal zo snel mogelijk. Volg de toestand goed op.
- Hemelwater dat afspoelt van asbestcement daken of gevels kan asbestdeeltjes bevatten. Gebruik het enkel voor gesloten circuits (bv. spoelen toiletten). Reinig na het vervangen van het dak of de gevel de dakgoten en regenwaterput of -ton om asbesthoudend sediment of slib te verwijderen

- Eenvoudige handelingen: mag via doe-het-zelf of door werknemer(s) met opleidingsattest eenvoudige handelingen u mag deze zelf verwijderen maar gezien hoeveelheid is het ten zeerste aanbevolen om beroep te doen om dakwerker met erkenning of een professioneel asbestverwijderaar.

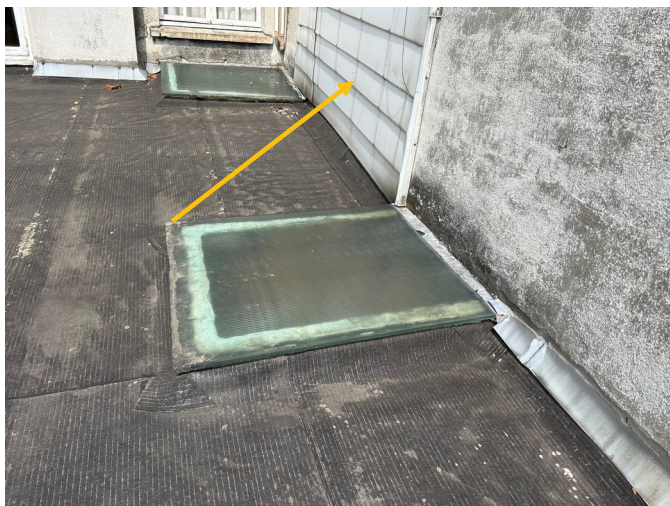
Vrije foto

Er hangen leien aan gemeenschappelijke muur van buur links. Deze zijn gelakt en vermoedelijk asbest. Laat deze verwijderen eventueel in samenspraak met buur.

Identificatiemethode	Redelijk vermoeden
Primaire drager	Wand buitenschil
(Asbest)materiaal	Dak- en gevelbekleding - Lei, shingle
Bindmiddel	Cement
Gebondenheid bindmiddel	Hecht
