# Asbestinventarisat attest

Vandenpeereboomstraat 274, 1500 Halle

Attestnummer : 20250302-000184.000

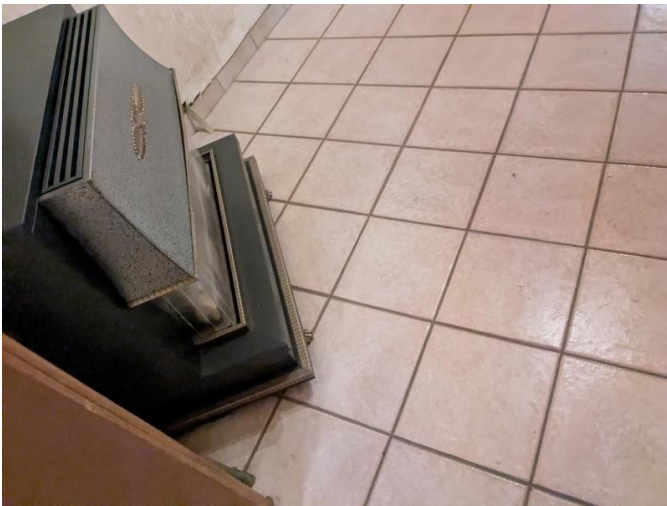
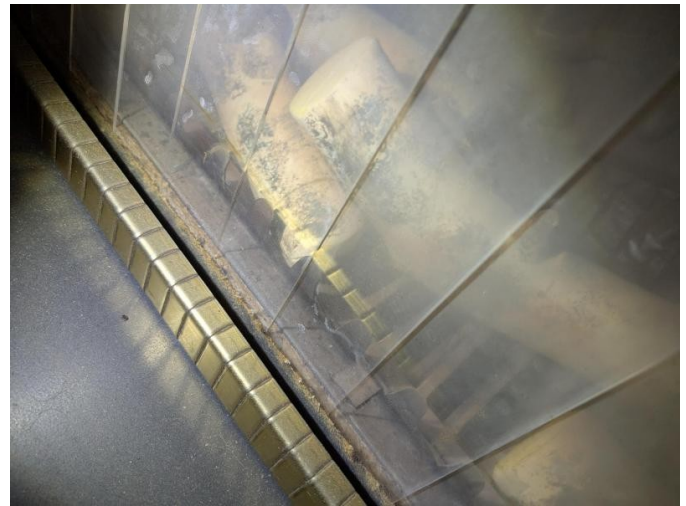
| Eindbeoordeling materiaalrisico | Hoog materiaalrisico en/of hoge kans op vezelvrijgave |

| Gebondenheid | Categorie 3: niet-hechtgebonden met weinig of geen matrix |
| Asbestsoort (vezeltype) | Alleen chrysotiel |
| Asbestconcentratie | Hoog ( $\geq 50\%$ ) |
| Afschermingsgraad van het gehele materiaal | Geheel of deels (ook) vrij aan de binnenlucht |
| Toestand van het materiaal | Matig beschadigd, matig verweerd |

| Beschrijving | koord gaskachel living-eetplaats |
| Asbestmateriaal | Koord, lint, band, strip |

**Dringend verwijderen**

- Zorg voor een veilig beheer. Vermijd het beschadigen van het asbestmateriaal. Controleer de toestand jaarlijks op wijzigingen.
- Zorg voor een veilig beheer en verwijder dit asbestmateriaal wanneer het bij werken eenvoudig bereikbaar wordt. Controleer de toestand jaarlijks op wijzigingen.

- Eenvoudige handelingen: enkel door erkend asbestverwijderaar  
Respecteer veiligheidsmaatregelen (Persoonlijke BeschermingsMiddelen).

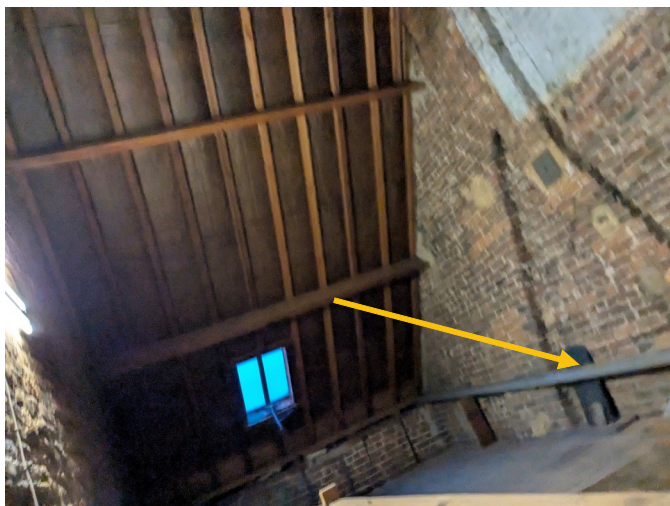
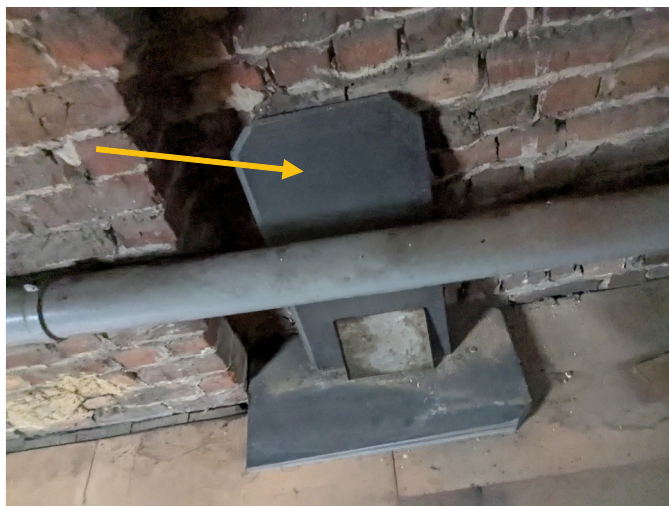
| Beschrijving | leien zolder |
| Type afvalstof | Betreft stock-voorraad of gedemonteerde asbestmaterialen |
| Asbestmaterialen | <ul style="list-style-type: none"><li>Dak- en gevelbekleding - Lei, shingle</li></ul> |

**Dringend verwijderen**

- Scherm de reserve leien af van luchtstromingen en verstoring: bijvoorbeeld door het te verpakken, te fixeren, af te dekken, signalisatie - afbakening aan te brengen, ....

- Eenvoudige handelingen: mag via doe-het-zelf of door werknemer(s) met opleidingsattest eenvoudige handelingen  
Voor volledige asbestverwijderingsmethodes, zie ook '<https://ovam.vlaanderen.be/voorzorgsmaatregelen-bij-asbestverwijdering>' of 'Toelichting' achteraan beschreven in het asbestattest, waar de methodieken asbestverwijdering worden toegelicht. Zie ook Codex (Federale Wetgeving).

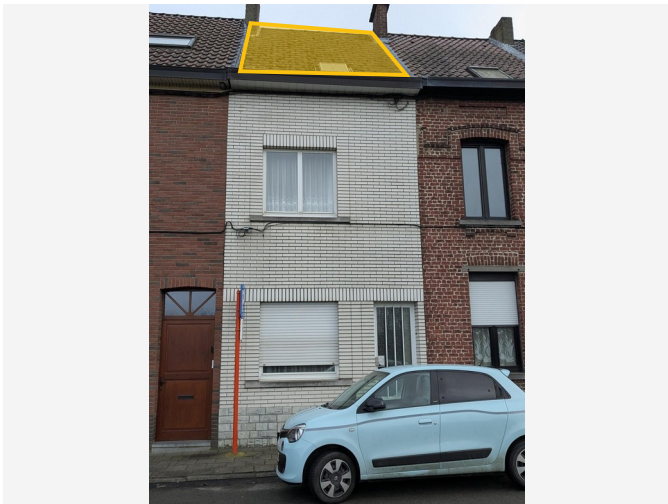
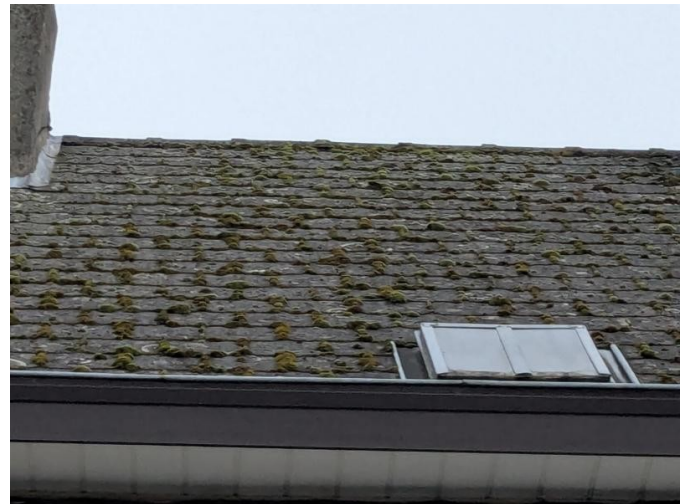
| Eindbeoordeling materiaalrisico | Verhoogd materiaalrisico en/of verhoogde kans op vezelvrijgave |

| Gebondenheid | Categorie 1: hechtgebonden in oorsprong |
| Asbestsoort (vezeltype) | Crocidoliet aanwezig |
| Asbestconcentratie | Laag (< 50%) |
| Toestand van het materiaal | Matig beschadigd, matig verweerd |

| Beschrijving | Leien schuin dak hoofdgebouw |

Verwijderen

- Zorg voor een veilig beheer. Vermijd het beschadigen van het asbestmateriaal. Controleer de toestand jaarlijks op wijzigingen.

- Eenvoudige handelingen: mag via doe-het-zelf of door werknemer(s) met opleidingsattest eenvoudige handelingen  
Respecteer veiligheidsmaatregelen (Persoonlijke BeschermingsMiddelen).

De te verwijderen materialen dienen bevochtigd of gefixeerd te worden.

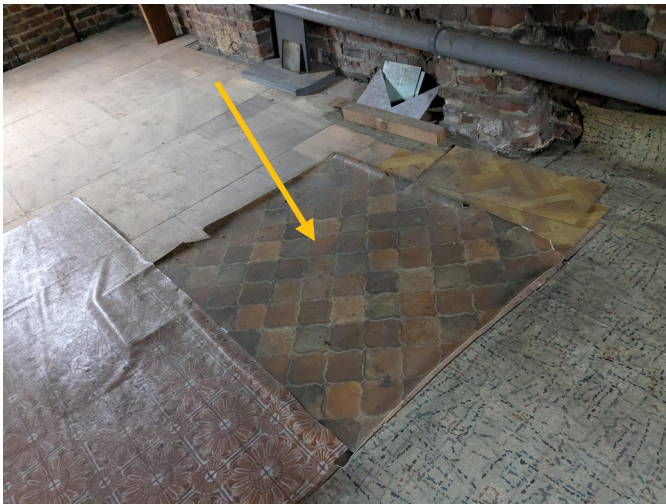
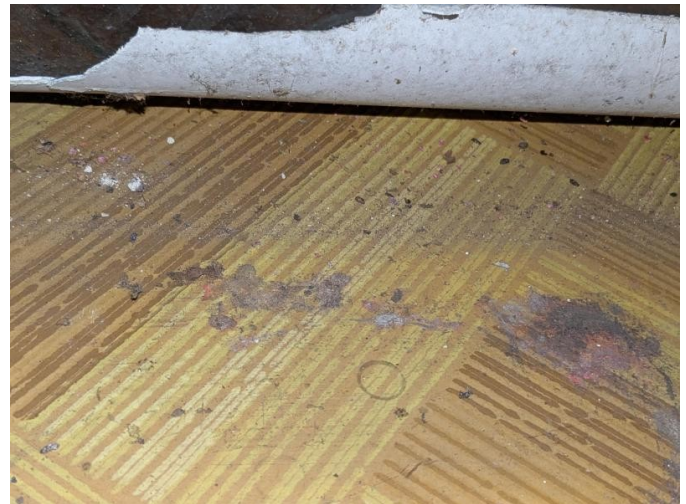
Het asbestmateriaal valt onder de mijlpaal van 2040.

Verwijderen

De te verwijderen materialen dienen bevochtigd of gefixeerd te worden.

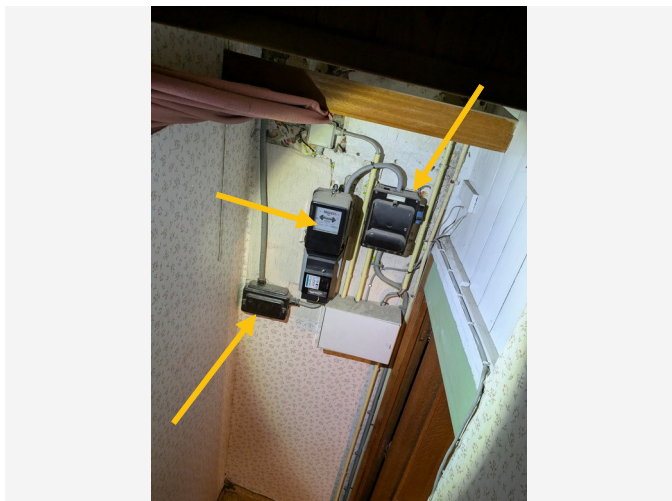
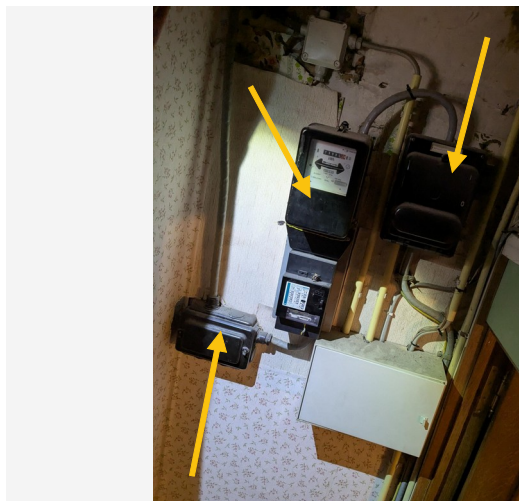
## Fiche 6: Elektrische laagspanningskast en meter in bakeliet

Asbestmateriaal

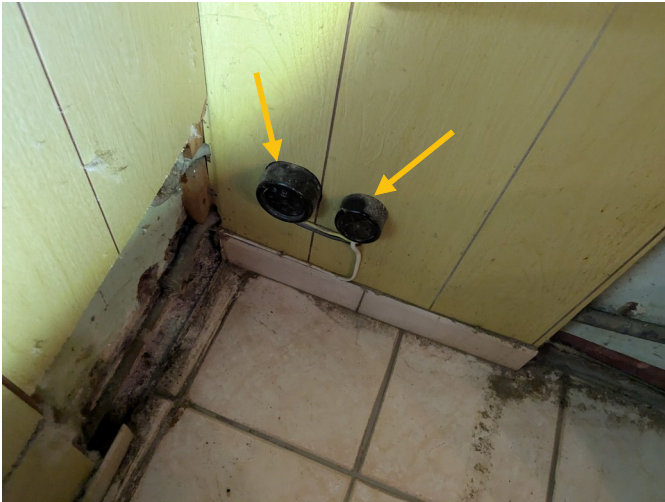
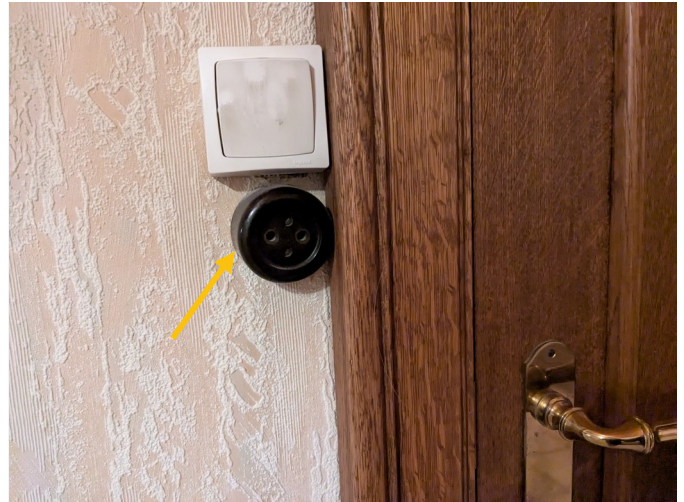
# Fiche 7: elektrische schakelaars en stopcontacten in bakeliet

Asbestmateriaal

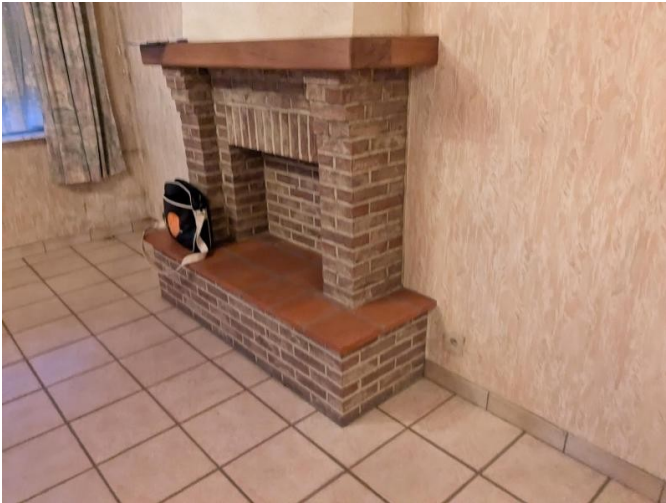
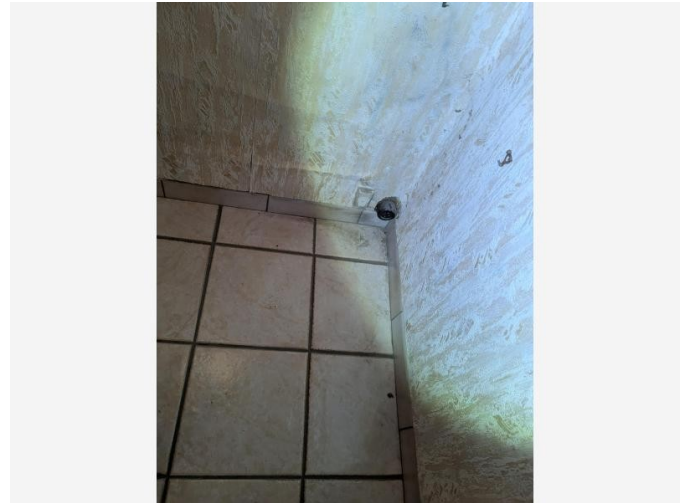
## Fiche 14: pleisterwerk binnenwanden

Geen asbest

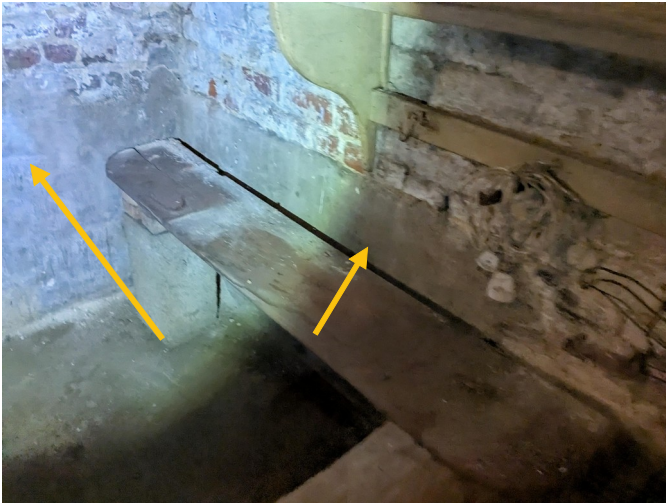
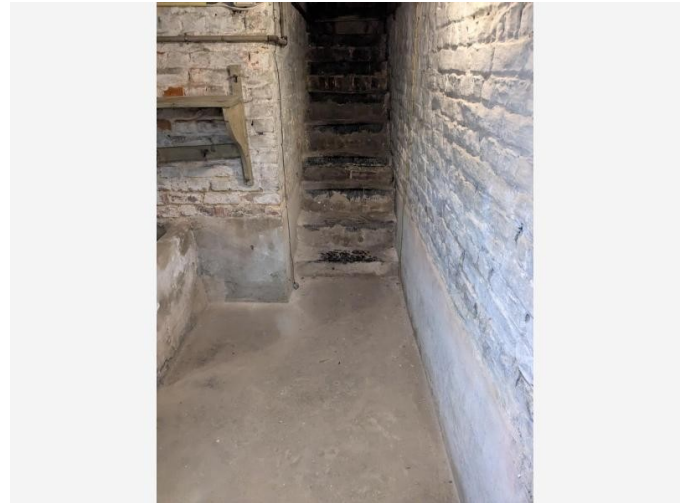
## Fiche 15: cementering kelder

Geen asbest

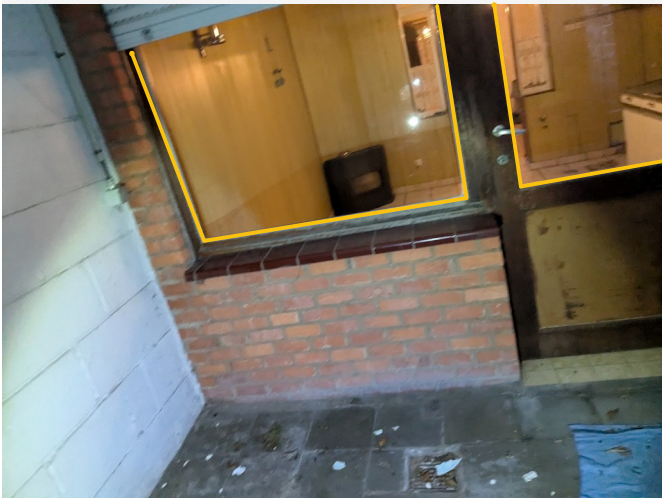
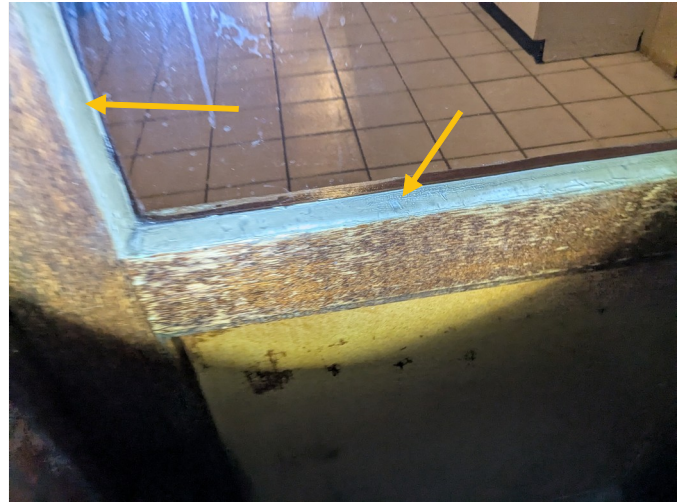
## Fiche 16: mastiek houten raam enkel glas achtergevel hoofdgebouw

Geen asbest

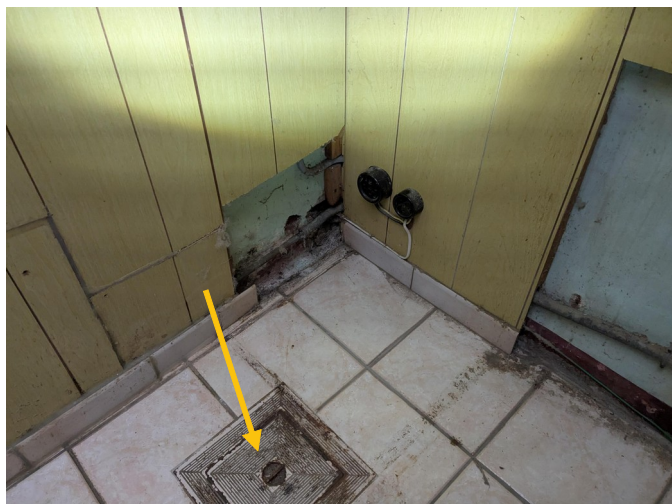
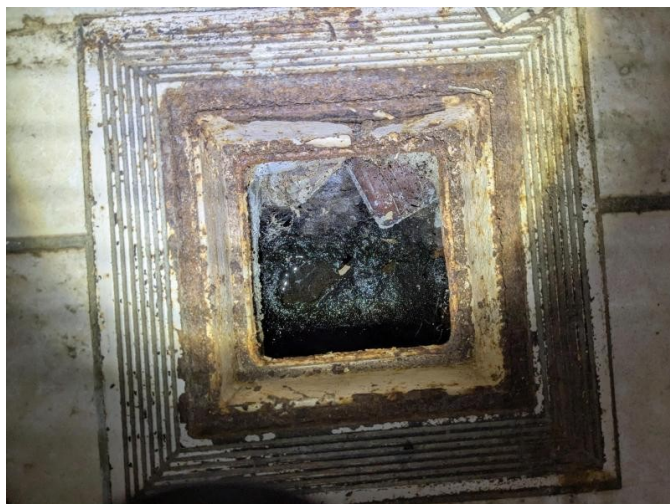
## Fiche 17: smeerlaag in rioolputje keuken

Geen asbest
