Asbestinventarisatetest

Koningsstraat 40/0101, 8400 Oostende

Attestnummer : 20241001-000168.000

Uitgegeven op : 01.10.2024

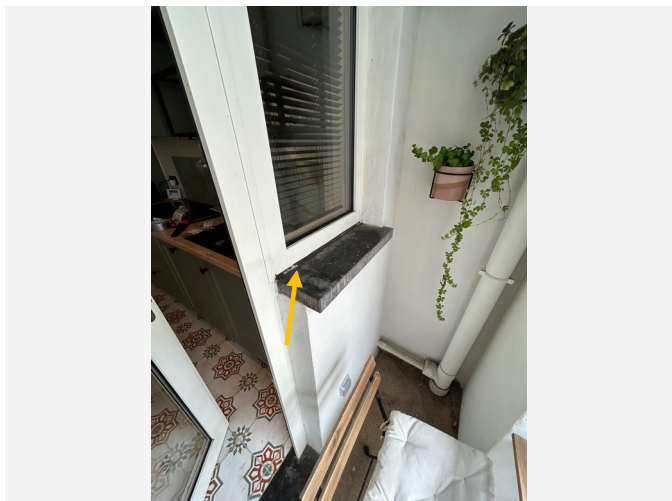
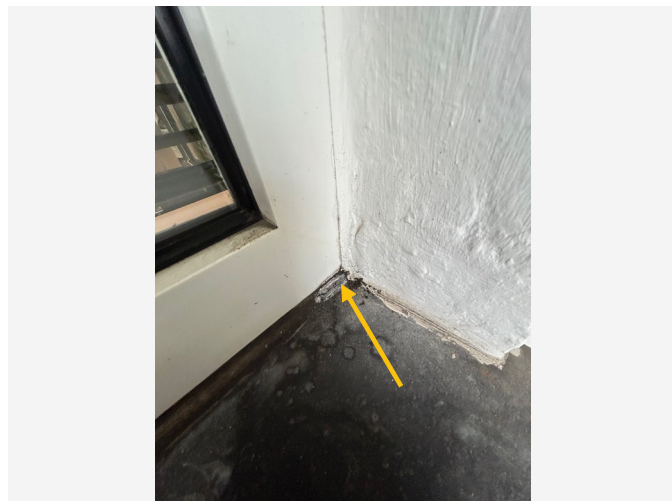
- Eenvoudige handelingen: mag via doe-het-zelf of door werknemer(s) met opleidingsattest eenvoudige handelingen
Aan de ramen werd asbesthoudende mastiek vastgesteld. Het materiaal kan niet verwijderd worden door een particulier, omdat je bij verwijdering de toepassing verder zal beschadigen of vergruizen. Laten verwijderen door een aannemer met opleidingsattest eenvoudige handelingen of een erkend verwijderaar met een opleidingsattest van eenvoudige handelingen.

Eindbeoordeling materiaalrisico	Laag materiaalrisico en/of verlaagde kans op vezelvrijgave
---------------------------------	--

Gebondenheid	Categorie 1: hechtgebonden in oorsprong
Asbestsoort (vezeltype)	Alleen chrysotiel
Asbestconcentratie	Laag (< 50%)
Afschermingsgraad van het gehele materiaal	Geheel of deels vrij aan de buitenlucht
Toestand van het materiaal	Licht beschadigd, licht verweerd. Intact calciumsilicaatmateriaal of categorie III 'gebondenheid'

#	Type	Referentie	Resultaat
1.1	Puntmonster	KON ST3	Chrysotiel

Beschrijving	Mastiek ramen straatzijde ts raam en venstertablet
Omgeving	Buiten
Primaire drager	Wandopening verticaal (raam, deur, ...)
Asbestmateriaal	In-situ afwerkingslagen - Pasta, stopverf, voegsel, stopsel, vulsel, mastiek, katten, ...
Bindmiddel van asbestmateriaal	Kitten, mastiek, pasta
Gebondenheid op basis van bindmiddel	Hecht
Hoeveelheid (gewicht - aantal)	<ul style="list-style-type: none">• 2,00 kg - 1 stuk
Totaal gewicht	2,00 kg
Eenvoudig bereikbaar	Ja
Bevestigingswijze	<ul style="list-style-type: none">• Verlijmd, ingegoten, versmeerd
Identificatiemethode	Vaststelling met monstername
Destructieve handeling voor identificatie	Nee
Opmerking	Er werd een staal genomen van de mastiek tussen het raamprofiel en de muur/venstertablet.

- Zorg voor een veilig beheer. Vermijd het beschadigen van het asbestmateriaal. Controleer de toestand jaarlijks op wijzigingen.
- Voer bijkomende staalname(s) uit.

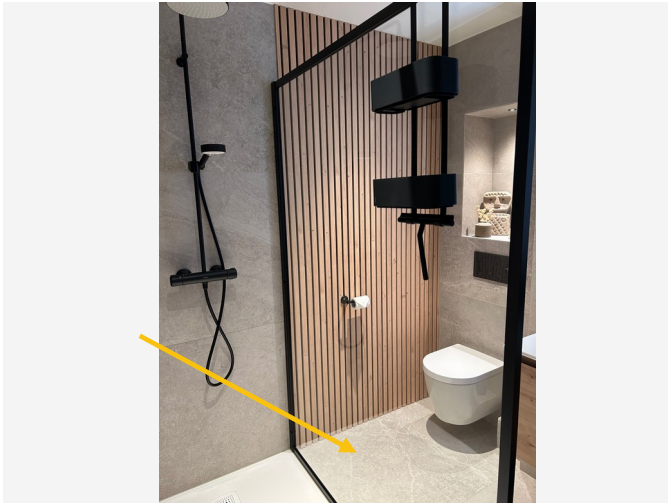
In de keuken, inkomhal en badkamer zijn er tegels op de vloer. Deze werden geplaatst in 2023 en zijn niet verdacht. Wat er zich onder deze tegels bevindt, kan niet worden vastgesteld zonder inherente schade toe te brengen aan de vloer. Er kunnen mogelijk asbestverdachte materialen aanwezig zijn onder deze vloer.

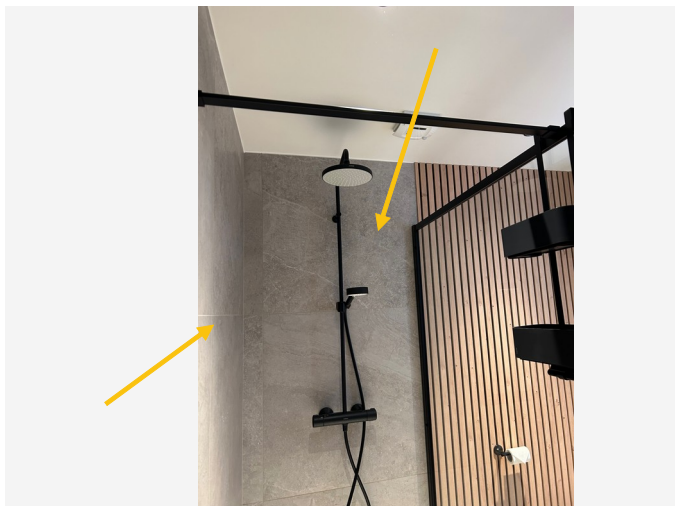
Fiche 3: Faiencetegels op de muur in de badkamer en keuken

In deze ruimtes zijn er faiencetegels aanwezig op de muur. Deze zijn niet verdacht. Er kan niet onderzocht worden wat er zich onder deze tegels bevindt, zonder inherente schade aan te brengen. Er kunnen mogelijk asbestverdachte materialen aanwezig zijn onder deze toepassingen.

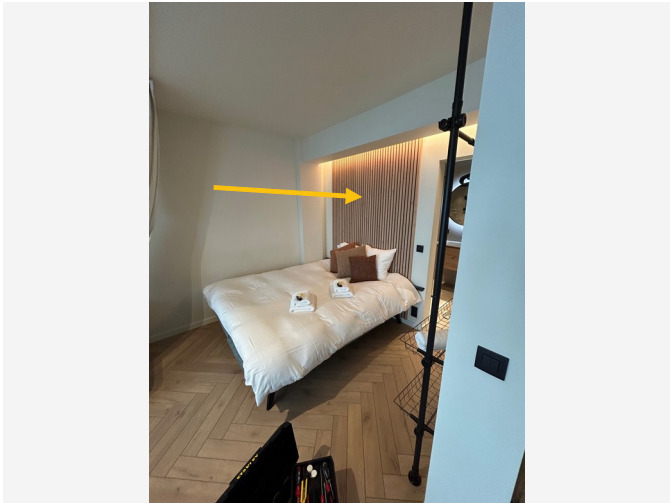
In deze ruimte is een houten wand. Deze is niet verdacht. Er kan niet onderzocht worden wat er zich onder deze afwerking bevindt, zonder inherente schade aan te brengen. Er kunnen mogelijk asbestverdachte materialen aanwezig zijn onder deze toepassingen.

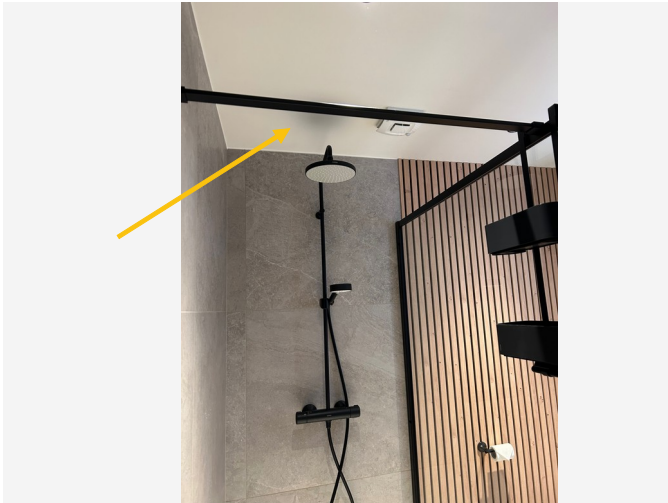
Het plafond in deze ruimte is een valse wand. Deze zijn niet verdacht. Er kan niet onderzocht worden wat er zich onder deze ruimte bevindt, zonder inherente schade aan te brengen. Er kunnen mogelijk asbestverdachte materialen aanwezig zijn onder deze toepassingen.

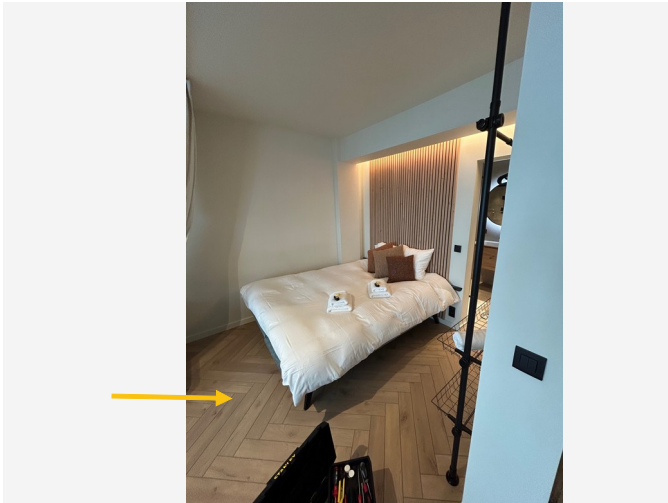
Op de vloer in de leefruimte/slaapkamer ligt er een vinylvloer. Deze vloer werd geplaatst in 2023 en is niet verdacht. De vloer is in goede staat en onbeschadigd. Er kan niet vastgesteld worden wat er zich onder deze vloer bevindt. Er kunnen mogelijk resten aanwezig zijn van eventueel asbestverdachte materialen.

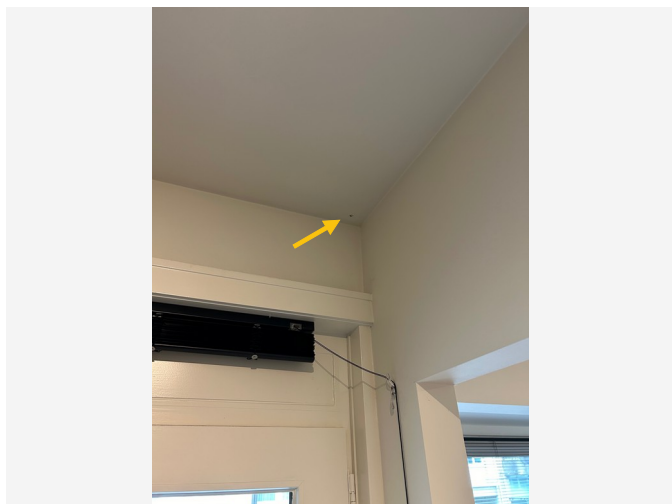
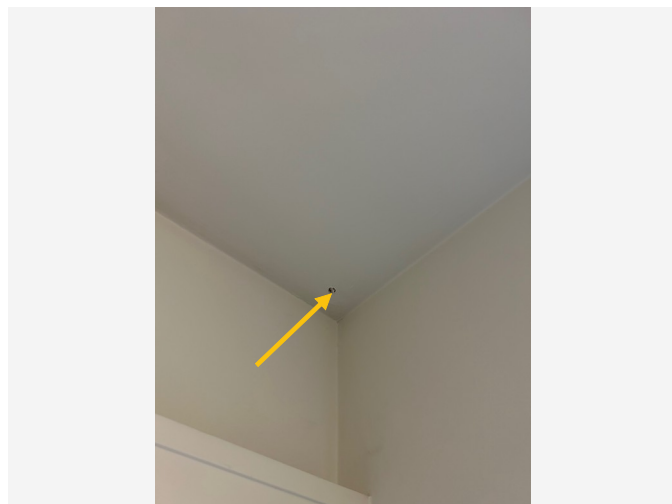
Fiche 7: Pleisterwerk plafond

Geen asbest

#	Type	Referentie	Resultaat
7.1	Mengmonster	KON ST2	Geen asbest

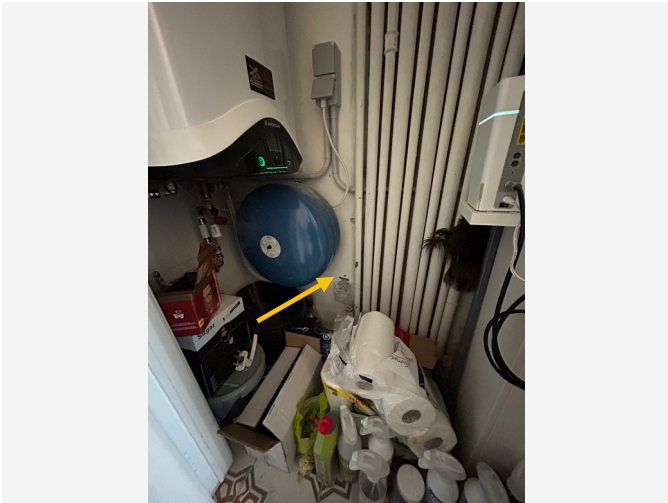
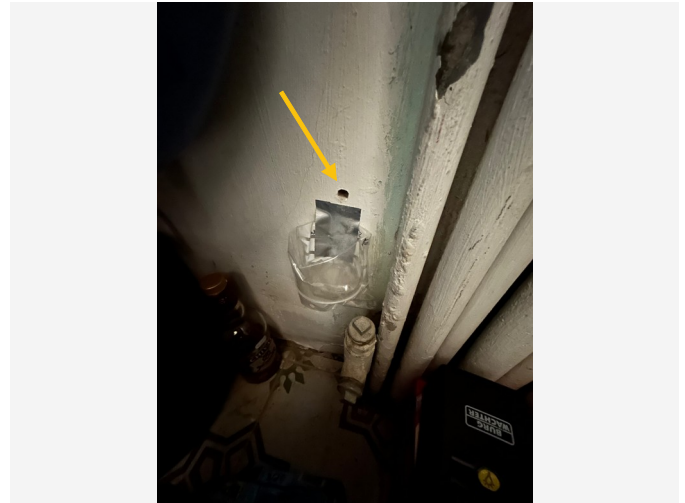
Fiche 8: Pleisterwerk muren

Geen asbest

#	Type	Referentie	Resultaat
8.1	Mengmonster	KON ST1	Geen asbest
