Asbestinventarisatetest

Linterpoortenlaan 56, 1980 Zemst

Attestnummer : 20250122-000410.000

Niet-asbestveilig

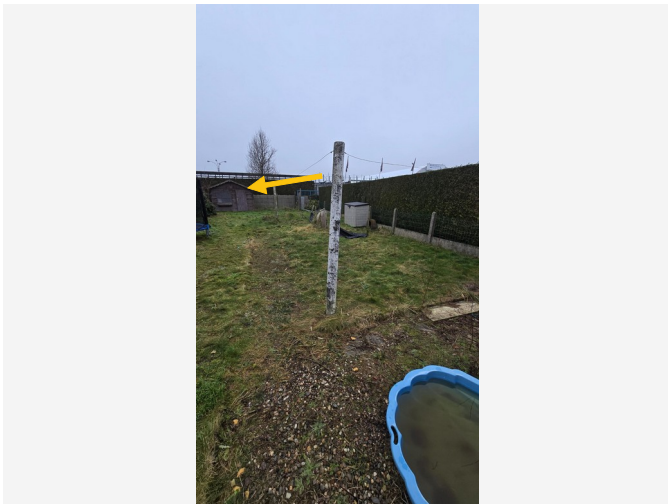
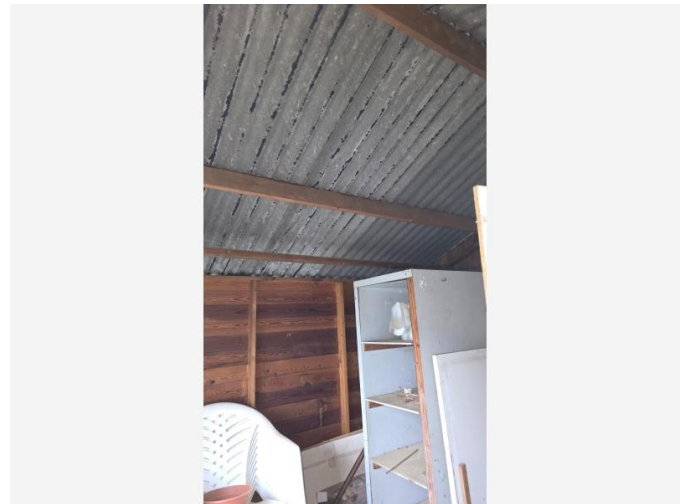
Dringend verwijderen

Eindbeoordeling materiaalrisico	Hoog materiaalrisico en/of hoge kans op vezelvrijgave
---------------------------------	---

Gebondenheid	Categorie 1: hechtgebonden in oorsprong
Asbestsoort (vezeltype)	Crocidoliet aanwezig
Asbestconcentratie	Laag (< 50%)
Afschermingsgraad van het gehele materiaal	Geheel of deels (ook) vrij aan de binnenlucht
Toestand van het materiaal	Matig beschadigd, matig verweerd

Beschrijving	Golfplaten dak tuinhuis
Omgeving	Grenst aan binnen- en buitenlucht
Primaire drager	Plat dak
Asbestmateriaal	Dak- en gevelbekleding - Golfplaat
Bindmiddel van asbestmateriaal	Cement
Gebondenheid op basis van bindmiddel	Hecht
Hoeveelheid (oppervlakte - aantal)	<ul style="list-style-type: none">• 12,00 m² - 1 stuk
Totale oppervlakte	12,00 m ²
Eenvoudig bereikbaar	Ja
Bevestigingswijze	<ul style="list-style-type: none">• Genageld, geniet
Identificatiemethode	Vaststelling zonder monsternamen
Destructieve handeling voor identificatie	Nee
Opmerking	De golfplaten zijn visueel en volgens expertise als asbestverdacht beschouwd. De vermelde oppervlaktes, diktes en volumes betreffen een berekende schatting. Er worden geen rechten verleend aan deze oppervlaktes/diktes/volumes.

- Verwijder dit asbestmateriaal zo snel mogelijk. Volg de toestand goed op.
- Hemelwater dat afspoelt van asbestcement daken of gevels kan asbestdeeltjes bevatten. Gebruik het enkel voor gesloten circuits (bv. spoelen toiletten). Reinig na het vervangen van het dak of de gevel de dakgoten en regenwaterput of -ton om asbesthoudend sediment of slib te verwijderen

- Eenvoudige handelingen: mag via doe-het-zelf of door werknemer(s) met opleidingsattest eenvoudige handelingen
EH via doe-het zelf Dragen van de nodige beschermingsmiddelen (mondmasker ffp3, handschoenen, tyvec klasse 5/6). Indien mogelijk de ondervloer afdekken , golfplaten voorzichtig verwijderen, extra fixeren, niet breken , niet gooien, onmiddellijk verpakken of voorzichtig in container met asbest bag plaatsen. Indien golfplaten in slechte staat zijn en kans bestaat op breken : Eenvoudige handeling opgeleid personeel , alle werknemer(s) moeten wel beschikken over een opleidingsattest eenvoudige handelingen 8u

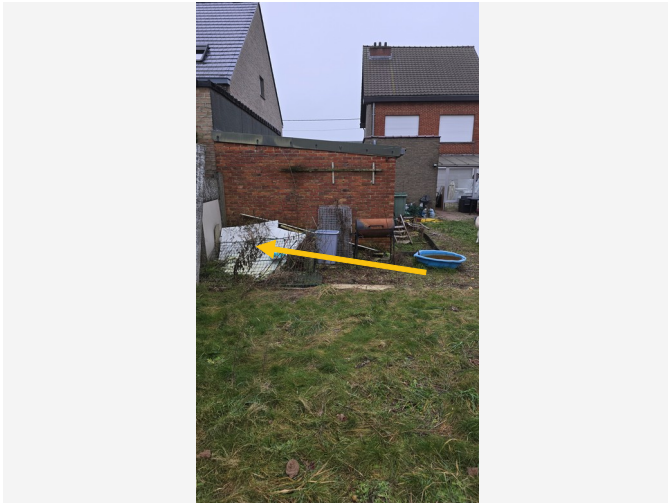
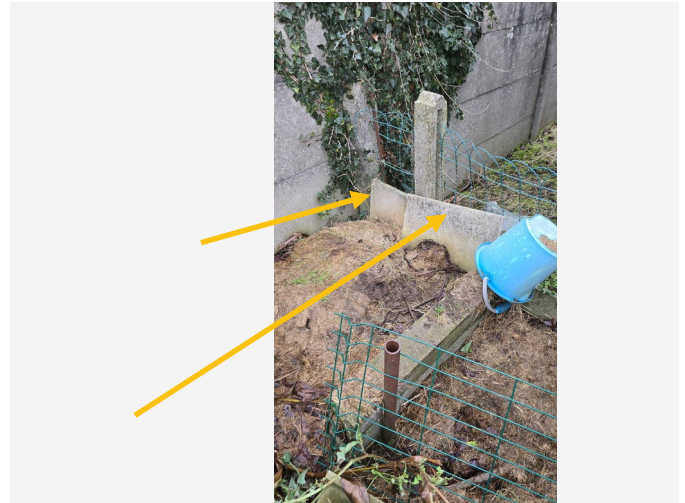
Fiche 2: Kapotte cementplaat tuin)

Dringend verwijderen

#	Type	Referentie	Resultaat
2.1	Puntmonster	5	Chrysotiel

Beschrijving	Kapotte cementplaat tuin)
Type afvalstof	Betreft resten (contaminatie) van verwerking of beschadiging
Type resten (contaminatie)	<ul style="list-style-type: none">• Stukken, fragmenten (los, opliggend)
Besmette materialen	<ul style="list-style-type: none">• Geen (er is geen vermenging met ander materiaal)
Bron van de resten	Bron van de resten is niet meer aanwezig
Omgeving	Buiten
Primaire drager	Bodem
Gebondenheid resten	Hecht
Hoeveelheid (gewicht - aantal)	<ul style="list-style-type: none">• 2,00 kg - 5 stuks
Totaal gewicht	10,00 kg
Eenvoudig bereikbaar	Ja
Identificatiemethode	Vaststelling met monstername
Opmerking	<p>Chrysotiel 10% (m/m) - 15% (m/m)</p> <p>Rechts van het tuinhuis en achter de garage liggen enkele kapotte stukken vensterbank. Mogelijk liggen er onder de begroeiing nog extra stukken. wees hier waakzaam voor.Er worden geen rechten en plichten aan deze gewichten toegekend.</p>

- Verwijder het asbestafval.

- Eenvoudige handelingen: mag via doe-het-zelf of door werknemer(s) met opleidingsattest eenvoudige handelingen
Draag altijd de juiste PBM's. Achteraan dit attest kan u meer terugvinden over de verwijder methodes.

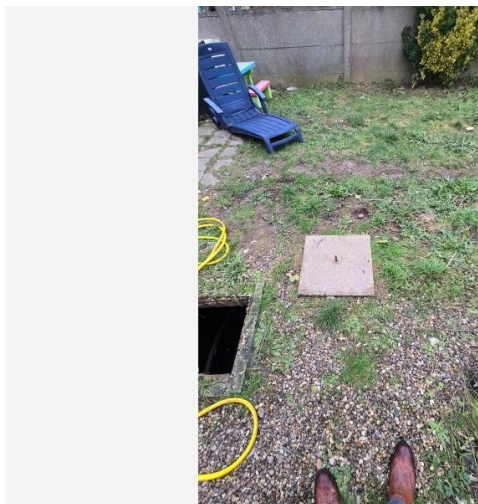
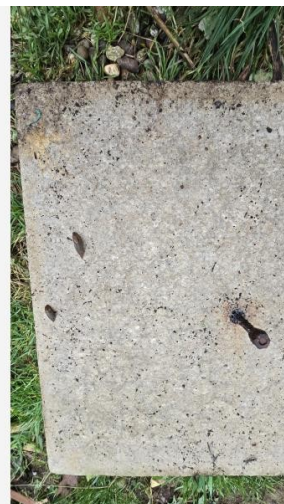
Verwijderen

Eindbeoordeling materiaalrisico	Verhoogd materiaalrisico en/of verhoogde kans op vezelvrijgave
---------------------------------	--

Gebondenheid	Categorie 1: hechtgebonden in oorsprong
Asbestsoort (vezeltype)	Alleen chrysotiel
Asbestconcentratie	Laag (< 50%)
Afschermingsgraad van het gehele materiaal	Geheel of deels vrij aan de buitenlucht
Toestand van het materiaal	Matig beschadigd, matig verweerd

Beschrijving	Cementplaat waterput tuinzijde
Omgeving	Buiten
Primaire drager	Sanitaire infrastructuur en uitrusting (toe- en afvoer)
Asbestmateriaal	Plaat, paneel, tablet - Generiek
Bindmiddel van asbestmateriaal	Cement
Gebondenheid op basis van bindmiddel	Hecht
Hoeveelheid (oppervlakte - dikte - aantal)	<ul style="list-style-type: none">• 0,50 m² - 0,50 cm - 2 stuks
Totaal volume	0,005 m ³
Eenvoudig bereikbaar	Ja
Bevestigingswijze	<ul style="list-style-type: none">• Los (al dan niet bedekt)
Identificatiemethode	Vaststelling zonder monsternamen
Destructieve handeling voor identificatie	Nee

- Zorg voor een veilig beheer. Vermijd het beschadigen van het asbestmateriaal. Controleer de toestand jaarlijks op wijzigingen.

- Eenvoudige handelingen: mag via doe-het-zelf of door werknemer(s) met opleidingsattest eenvoudige handelingen
EH via doe-het zelf Dragen van de nodige beschermingsmiddelen (mondmasker ffp3, handschoenen,tyvec) 5/6. Plaat voorzichtig verwijderen, extra fixeren, niet breken, niet gooien, onmiddellijk verpakken of voorzichtig in container met asbest bag plaatsen. Indien platen in slechte staat zijn en kans bestaat op breken : Eenvoudige handeling opgeleid personeel, alle werknemer(s) moeten wel beschikken over een opleidingsattest eenvoudige handelingen 8u

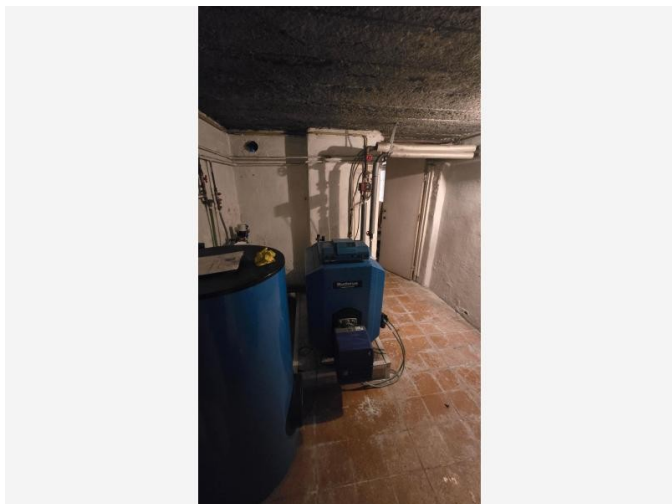
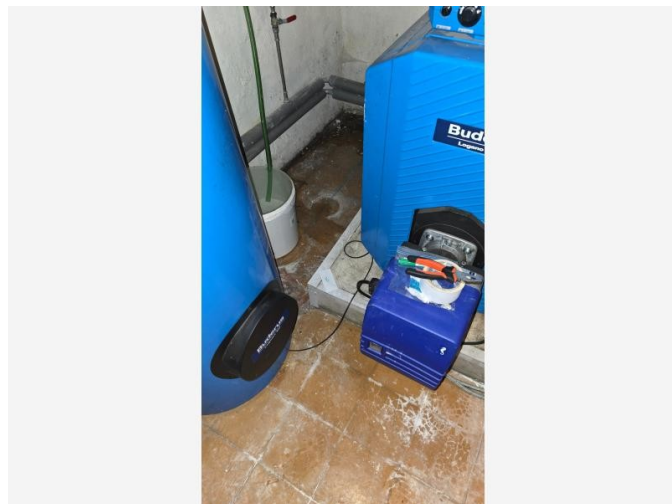
Verwijderen

Eindbeoordeling materiaalrisico	Verhoogd materiaalrisico en/of verhoogde kans op vezelvrijgave
---------------------------------	--

Gebondenheid	Categorie 1: hechtgebonden in oorsprong
Asbestsoort (vezeltype)	Alleen chrysotiel
Asbestconcentratie	Laag (< 50%)
Afschermingsgraad van het gehele materiaal	Geheel of deels vrij aan de buitenlucht
Toestand van het materiaal	Matig beschadigd, matig verweerd

#	Type	Referentie	Resultaat
4.1	Puntmonster	6	Chrysotiel

Beschrijving	Trilplaat brander
Omgeving	Buiten
Primaire drager	HVAC infrastructuur en uitrusting
Asbestmateriaal	Plaat, paneel, tablet - Generiek
Bindmiddel van asbestmateriaal	Cement
Gebondenheid op basis van bindmiddel	Hecht
Hoeveelheid (oppervlakte - dikte - aantal)	• 1,00 m ² - 0,50 cm - 1 stuk
Totaal volume	0,005 m ³
Eenvoudig bereikbaar	Ja
Bevestigingswijze	• Geschroefd
Identificatiemethode	Vaststelling met monstername
Destructieve handeling voor identificatie	Nee
Opmerking	Chrysotiel 10% (m/m) - 15% (m/m) afmetingen en volumes zin een beredeneerde schatting en hier worden geen rechten en plichten aan verbonden.

- Verwijder dit asbestmateriaal zo snel mogelijk. Volg de toestand goed op.

- Eenvoudige handelingen: mag via doe-het-zelf of door werknemer(s) met opleidingsattest eenvoudige handelingen EH via doe-het zelf Dragen van de nodige beschermingsmiddelen (mondmasker ffp3, handschoenen, tyvec) 5/6. Plaat voorzichtig verwijderen, extra fixeren, niet breken, niet gooien, onmiddellijk verpakken of voorzichtig in container met asbest bag plaatsen. Indien platen in slechte staat zijn en kans bestaat op breken: Eenvoudige handeling opgeleid personeel, alle werknemer(s) moeten wel beschikken over een opleidingsattest eenvoudige handelingen 8u

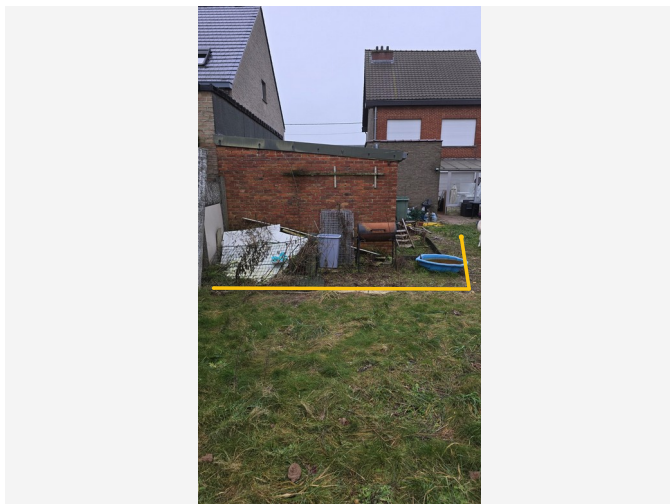
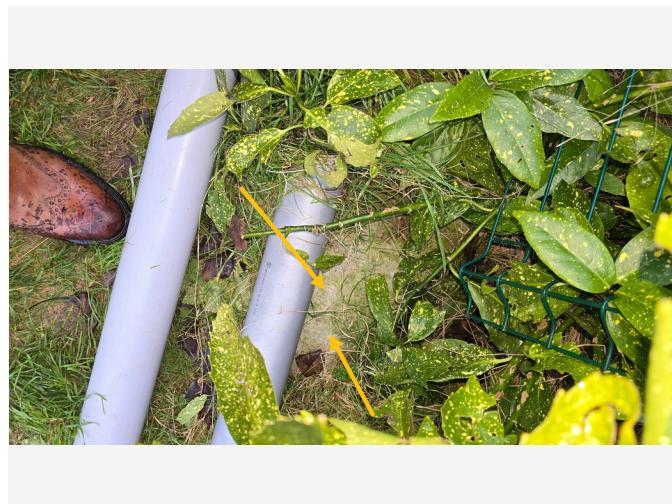
Verwijderen

Eindbeoordeling materiaalrisico	Laag materiaalrisico en/of verlaagde kans op vezelvrijgave
---------------------------------	--

Beschrijving	Vezelcement plaat als afboording (tuin)
Omgeving	Buiten
Primaire drager	Afboording, omheining...
Asbestmateriaal	Dak- en gevelbekleding - Plaat
Bindmiddel van asbestmateriaal	Cement
Gebondenheid op basis van bindmiddel	Hecht
Hoeveelheid (oppervlakte - dikte - aantal)	• 2,00 m ² - 2,00 cm - 1 stuk
Totaal volume	0,04 m ³
Eenvoudig bereikbaar	Ja
Bevestigingswijze	• Verlijmd, ingegoten, versmeerd
Identificatiemethode	Vaststelling met monstername
Destructieve handeling voor identificatie	Nee
Opmerking	<p>Naast de garage kan je over de lengte van de halve tuin stukken Chrysotiel 10% (m/m) - 15% (m/m)</p> <p>asbesthoudende platen zien steken in de grond. Mogelijk liggen er nog andere ondergegraven stukken in de tuin.</p> <p>De vermelde oppervlaktes, diktes en volumes betreffen een beredeneerde schatting. Er worden geen rechten verleend aan deze oppervlaktes/diktes/volumes.</p>

- Verwijder dit asbestmateriaal zo snel mogelijk. Volg de toestand goed op.

- Eenvoudige handelingen: mag via doe-het-zelf of door werknemer(s) met opleidingsattest eenvoudige handelingen
EH via doe-het-zelf : Voorzichtig losmaken , extra bevochtigen om stof te voorkomen + dragen van de nodige beschermingsmiddelen (FFP 3 masker , handschoenen en tyvec CAT III type 5-6) verpakken in plastic folie en afvoeren naar het containerpark als hechtgebonden asbestafval.

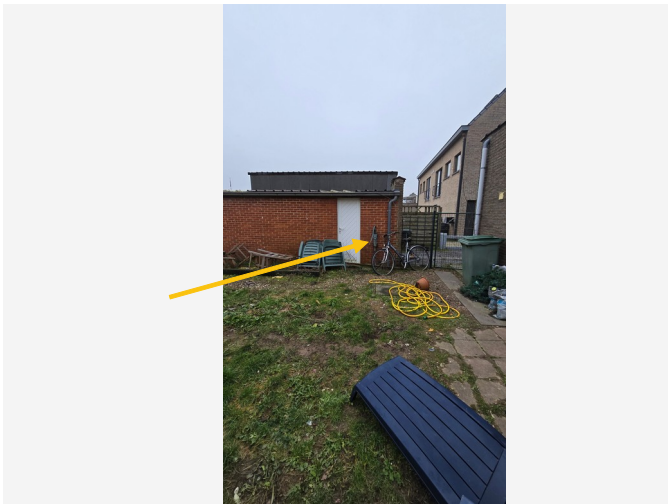
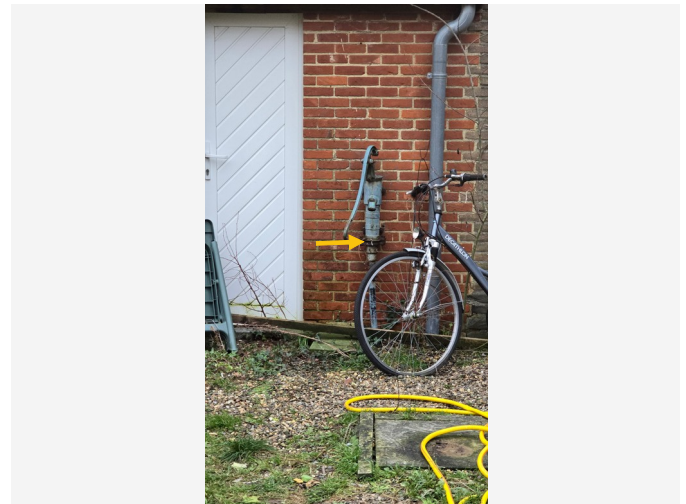
Zorgvuldig beheren

Beschrijving	Waterpomp
Omgeving	Binnen
Primaire drager	Sanitaire infrastructuur en uitrusting (toe- en afvoer)
Asbestmateriaal	Pakking, dichting
Bindmiddel van asbestmateriaal	Bitumen (roofing, teer, asfalt)
Gebondenheid op basis van bindmiddel	Hecht
Hoeveelheid (gewicht - aantal)	<ul style="list-style-type: none">• 0,05 kg - 1 stuk
Totaal gewicht	0,05 kg
Eenvoudig bereikbaar	Ja
Bevestigingswijze	<ul style="list-style-type: none">• Geklemd
Identificatiemethode	Vaststelling zonder monstername
Destructieve handeling voor identificatie	Nee
Opmerking	<p>De pakking bevindt zich tussen de 2 verbindende delen van de waterpomp. Zie foto.</p> <p>Het gewicht en lm is een beredeende schatting. Er worden geen rechten verleend aan deze oppervlaktes.</p>

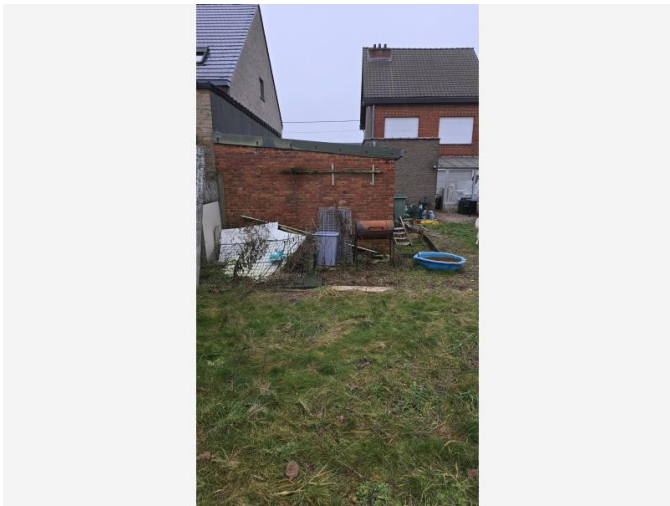
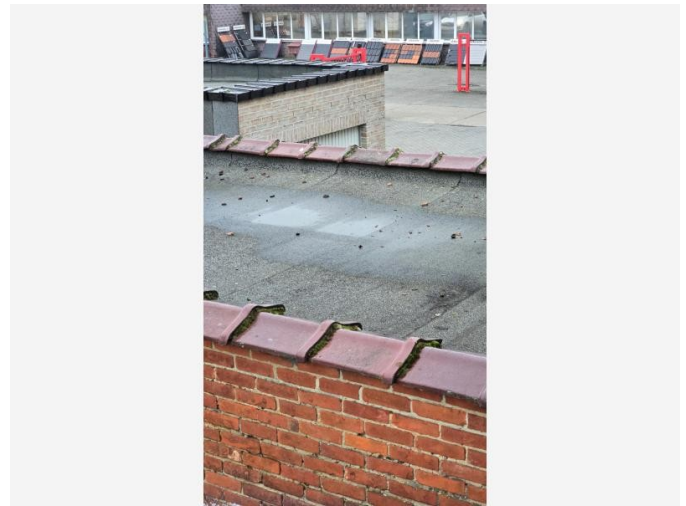
Beschrijving	Roofing garage
Omgeving	Buiten
Primaire drager	Plat dak
Asbestmateriaal	Dak- en gevelbekleding - Roofing
Bindmiddel van asbestmateriaal	Bitumen (roofing, teer, asfalt)
Gebondenheid op basis van bindmiddel	Hecht
Hoeveelheid (oppervlakte - aantal)	<ul style="list-style-type: none"> • 20,00 m² - 1 stuk
Totale oppervlakte	20,00 m ²
Eenvoudig bereikbaar	Ja
Bevestigingswijze	<ul style="list-style-type: none"> • Verlijmd, ingegoten, versmeerd
Identificatiemethode	<p>Vaststelling zonder monstername</p> <p>Motivatie: Groot risico op structurele gevolgschade (lekkage, werking installatie,...)</p>
Destructieve handeling voor identificatie	Nee
Opmerking	<p>Volgens het inspectieprotocol is een monstername van roofing verplicht om dit te identificeren als niet-asbesthoudend. Een monstername is echter niet mogelijk wegens kans op lekkage. De toepassing wordt in de databank als asbestverdacht beschouwd. Mogelijks kunnen er ook asbestverdachte onderlagen aanwezig zijn. Het is aangewezen om extra controle uit te voeren bij eventuele renovatiewerken. De vermelde oppervlaktes, diktes en volumes betreffen een beredeneerde schatting. Er worden geen rechten verleend aan deze oppervlaktes/diktes/volumes.</p>

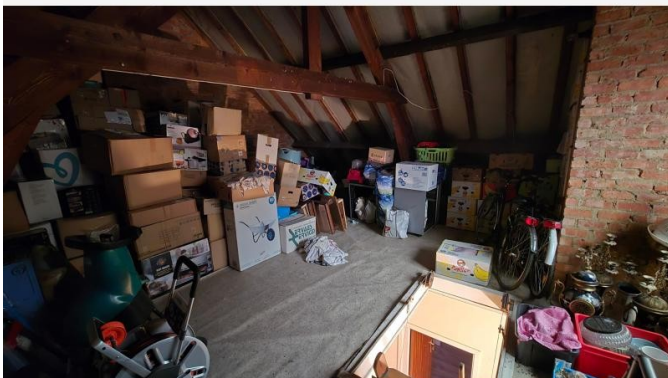
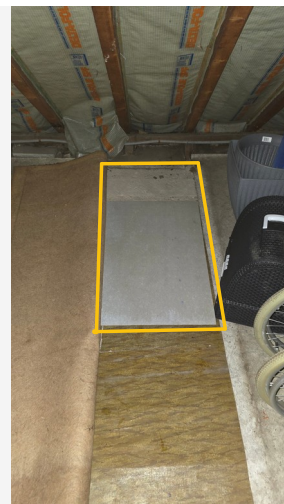
Beschrijving	Losliggende cementen plaat op zolder
Omgeving	Binnen
Primaire drager	Vloer
Asbestmateriaal	Plaat, paneel, tablet - Type Menuiserie
Bindmiddel van asbestmateriaal	Cement
Gebondenheid op basis van bindmiddel	Hecht
Hoeveelheid (oppervlakte - dikte - aantal)	<ul style="list-style-type: none">• 0,50 m² - 0,50 cm - 1 stuk
Totaal volume	0,003 m ³
Eenvoudig bereikbaar	Ja
Bevestigingswijze	<ul style="list-style-type: none">• Los (al dan niet bedekt)
Identificatiemethode	Vaststelling met monstername
Destructieve handeling voor identificatie	Nee
Opmerking	<p>Chrysotiel 10% (m/m) - 15% (m/m)</p> <p>Op de zolder lag onder een stuk losse vinyl een verdachte plaat. Deze plaat werd bemonsterd. mogelijk werden deze platen voor een onderdak gebruikt. Het onderdak kon echter niet vastgesteld worden.</p> <p>De vermelde oppervlaktes, diktes, gewichten en volumes betreffen een beredeneerde schatting. Er worden geen rechten verleend aan deze oppervlaktes/diktes/volumes.</p>

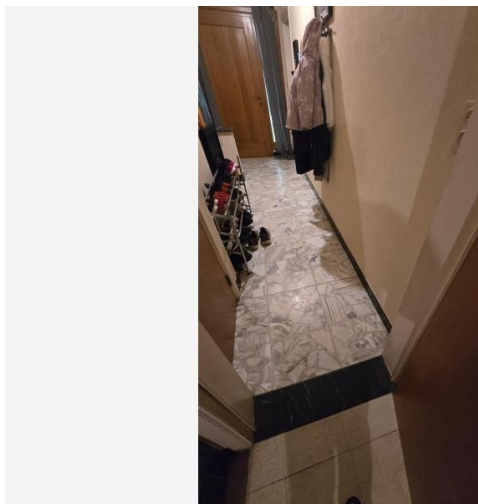
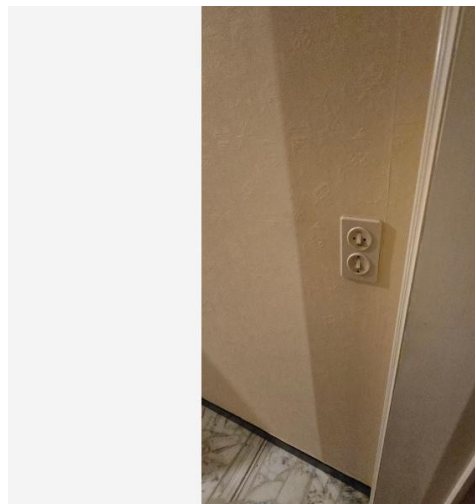
Beschrijving	Bakeliet schakelaars
Omgeving	Binnen
Primaire drager	Communicatie en elektrische infrastructuur en uitrusting
Asbestmateriaal	Plaat, paneel, tablet - Type Bakeliet
Bindmiddel van asbestmateriaal	Kunststof of -hars
Gebondenheid op basis van bindmiddel	Hecht
Hoeveelheid (oppervlakte - dikte - aantal)	• 0,40 m ² - 0,30 cm - 4 stuks
Totaal volume	0,005 m ³
Eenvoudig bereikbaar	Ja
Bevestigingswijze	• Geschroefd
Identificatiemethode	Vaststelling zonder monsternamen
Destructieve handeling voor identificatie	Nee
Opmerking	Deze oppervlakte werd niet gemeten, maar geschat op basis van een benadering voor alle aanwezige schakelaars. Deze schatting mag niet worden gebruikt als maatstaf voor heffingen. Als deskundige hebben wij geverifieerd dat het materiaal inderdaad bakeliet betreft en geen harde PVC. Bakeliet wordt door ons beschouwd als een asbestverdachte toepassing, aangezien het in veel gevallen asbesthoudend is. We hebben echter geen staalname uitgevoerd om de functionaliteit van de schakelaars niet in gevaar te brengen. Het gaat om zowel zwarte als witte varianten.

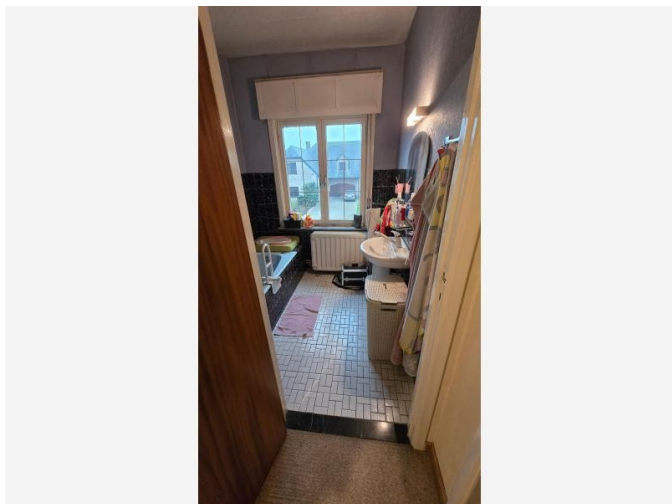
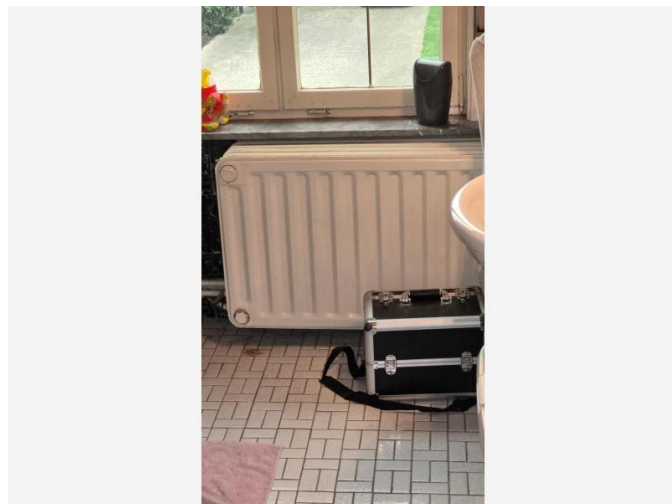
Beschrijving	Def radiatoren
Omgeving	Binnen
Primaire drager	HVAC infrastructuur en uitrusting
Asbestmateriaal	Pakking, dichting
Bindmiddel van asbestmateriaal	Bitumen (roofing, teer, asfalt)
Gebondenheid op basis van bindmiddel	Hecht
Hoeveelheid (gewicht - aantal)	<ul style="list-style-type: none">• 0,05 kg - 20 stuks
Totaal gewicht	1,00 kg
Eenvoudig bereikbaar	Nee <ul style="list-style-type: none">• Het asbestmateriaal is bedekt (uitgezonderd laag verf, coating, behang, kunststof, textiel) en het wegnemen van het bedekkende materiaal kan niet zonder het bedekkende materiaal te beschadigen.
Bevestigingswijze	<ul style="list-style-type: none">• Geklemd
Identificatiemethode	Vaststelling zonder monstername
Destructieve handeling voor identificatie	Nee
Opmerking	De Pakkingen van DEF radiatoren kunnen asbest bevatten. Een staal is echter niet mogelijk anders zal de radiator gaan lekken. Bij onderhoud hieraan kan de Technieker dit laten testen.

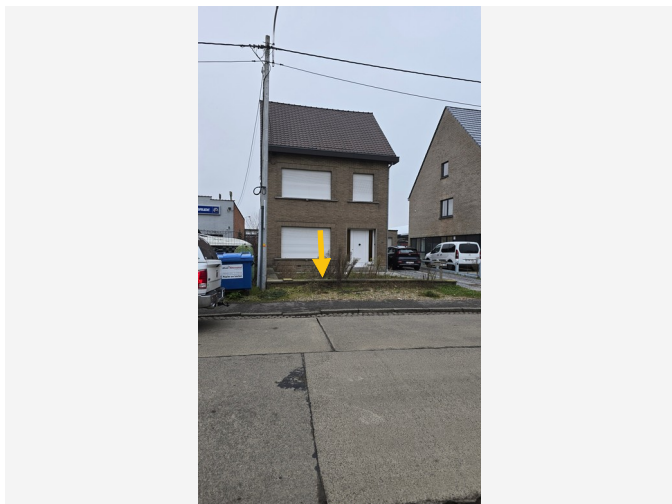
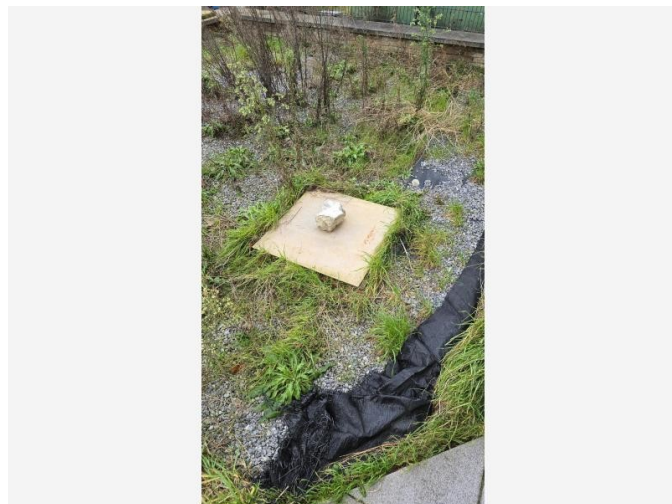
Beschrijving	Cementplaat waterput voortuin
Omgeving	Buiten
Primaire drager	Sanitaire infrastructuur en uitrusting (toe- en afvoer)
Asbestmateriaal	Plaat, paneel, tablet - Generiek
Bindmiddel van asbestmateriaal	Cement
Gebondenheid op basis van bindmiddel	Hecht
Hoeveelheid (oppervlakte - dikte - aantal)	• 0,50 m ² - 1,00 cm - 1 stuk
Totaal volume	0,005 m ³
Eenvoudig bereikbaar	Ja
Bevestigingswijze	• Los (al dan niet bedekt)
Identificatiemethode	Vaststelling met monstername
Destructieve handeling voor identificatie	Nee
Opmerking	Chrysotiel 5% (m/m) - 10% (m/m)

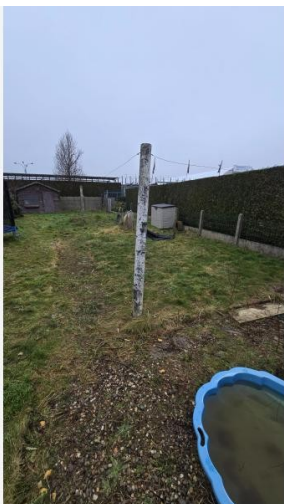
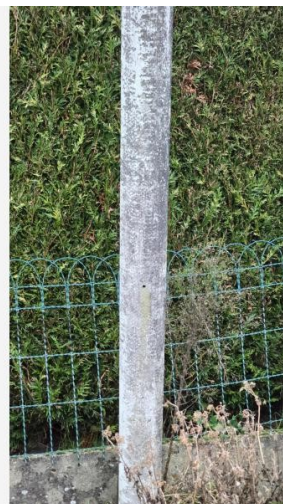
Beschrijving	Verloren bekistingspaal buiten
Omgeving	Buiten
Primaire drager	Fundering-draagstructuur (horizontaal, verticaal)
Asbestmateriaal	Verloren bekisting - Buis, koker
Bindmiddel van asbestmateriaal	Cement
Gebondenheid op basis van bindmiddel	Hecht
Hoeveelheid (lengte - omtrek - dikte - aantal)	<ul style="list-style-type: none">• 2,50 m - 30,00 cm - 1,00 cm - 2 stuks
Totaal volume	0,015 m ³
Eenvoudig bereikbaar	Ja
Bevestigingswijze	<ul style="list-style-type: none">• Verlijmd, ingegoten, versmeerd
Identificatiemethode	Vaststelling zonder monsternamen
Destructieve handeling voor identificatie	Nee
Opmerking	De vermelde oppervlaktes, diktes, gewichten en volumes betreffen een beredeneerde schatting. Er worden geen rechten verleend aan deze oppervlaktes/diktes/volumes.

- Eenvoudige handelingen: mag via doe-het-zelf of door werknemer(s) met opleidingsattest eenvoudige handelingen
EH via doe-het zelf of opgeleid personeel
Indien de paal in zijn geheel verwijderd kan worden is dit mogelijk volgens techniek EH.
Standaard dragen van de nodige wegwerp beschermingsmiddelen FFP 3 masker , handschoenen en tyvec CAT III type 5-6
Extra bevochtigen van de bekistingspaal ,

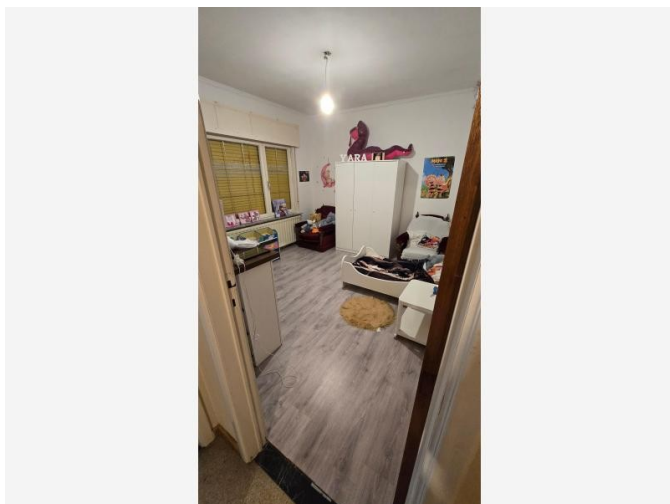
Uitleg van de asbestdeskundige: Op de moment van de rondgang bedekken laminaat vloeren mogelijks oude vloerbedekkingen of andere asbest-verdachte materialen. Er was op moment van rondgang geen gebrek aan de laminaat of deel dat ophefbaar was. Deze vloer verwijderen zou destructief onderzoek zijn. Bij renovatie of aanpassing attest dient dit gecontroleerd te worden.

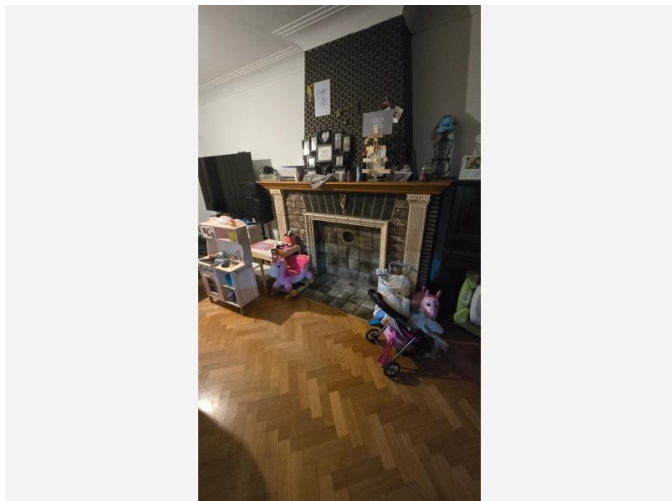
Fiche 16: Binnenkant schouwen konden niet gecontroleerd worden (meer dan 3,5m)

Beperking
