# Asbestinventarisatetest

Brouwerijstraat 22, 2801 Mechelen

Attestnummer : 20241228-000108.000

**Niet-asbestveilig**

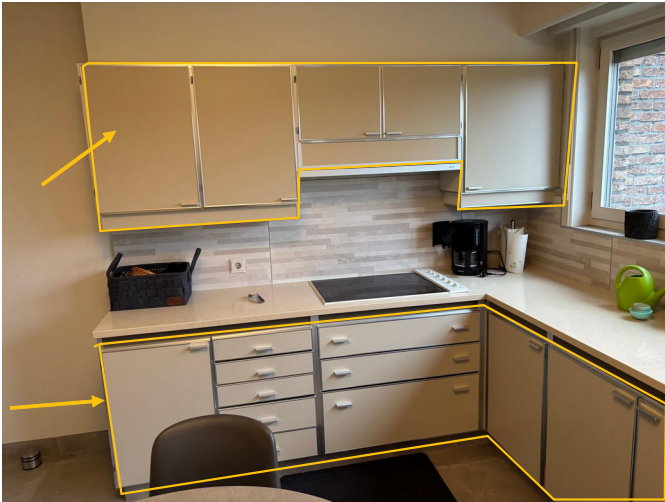
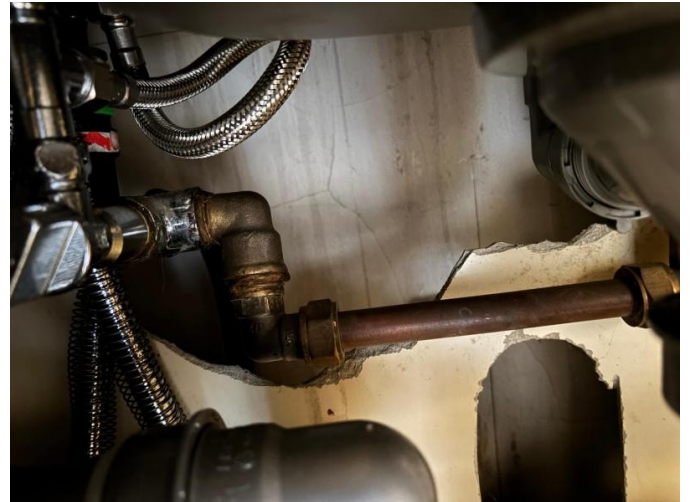
Alle fronten zijn intact en kunnen in zijn geheel verwijderd worden.

Opgelet: de achterzijde en binnenkant van het corpus aan de lavabo heeft reeds schade opgelopen voor montage van de kranen.

Het corpus en achterzijde van de kasten rondom lavabo heeft reeds schade opgelopen en plaat is hier gebroken voor montage van de kranen.

<b>Eindbeoordeling materiaalrisico</b>	Verhoogd materiaalrisico en/of verhoogde kans op vezelvrijgave
<b>Opmerking</b>	De fronten en zijkanten (langs buitenzijde) zijn alle in zeer goede toestand en nagenoeg onbeschadigd.  Doordat de achterzijde rondom de gootsteen echter beschadigd is, is er een verhoogd materiaalrisico.

<b>Gebondenheid</b>	Categorie 1: hechtgebonden in oorsprong
<b>Asbestsoort (vezeltype)</b>	Crocidoliet aanwezig
<b>Asbestconcentratie</b>	Laag (< 50%)
<b>Afschermingsgraad van het gehele materiaal</b>	Geheel of deels (ook) vrij aan de binnenlucht
<b>Toestand van het materiaal</b>	Licht beschadigd, licht verweerd. Intact calciumsilicaatmateriaal of categorie III 'gebondenheid'

Beschrijving	Glassal keukenpanelen
Omgeving	Binnen
Primaire drager	Vloer
Asbestmateriaal	Plaat, paneel, tablet - Geëmailleerd, type Glasal
Bindmiddel van asbestmateriaal	Cement
Gebondenheid op basis van bindmiddel	Hecht
Hoeveelheid (oppervlakte - dikte - aantal)	<ul style="list-style-type: none"><li>• 0,60 m<sup>2</sup> - 0,30 cm - 20 stuks</li><li>• 0,40 m<sup>2</sup> - 0,30 cm - 20 stuks</li><li>• 0,24 m<sup>2</sup> - 0,30 cm - 66 stuks</li><li>• 1,20 m<sup>2</sup> - 0,30 cm - 4 stuks</li><li>• 0,80 m<sup>2</sup> - 0,30 cm - 6 stuks</li></ul>
Totaal volume	0,136 m <sup>3</sup>
Eenvoudig bereikbaar	Ja
Bevestigingswijze	<ul style="list-style-type: none"><li>• Geklemd</li></ul>
Identificatiemethode	Vaststelling zonder monsternamen
Destructieve handeling voor identificatie	Nee
Opmerking	De hoeveelheid is een berekende inschatting van oppervlaktes. Het betreft alle fronten en corpussen van de keuken.

Verwijderen

- Verwijder dit asbestmateriaal zo snel mogelijk. Volg de toestand goed op.

- Eenvoudige handelingen: mag via doe-het-zelf of door werknemer(s) met opleidingsattest eenvoudige handelingen  
Hechtgebonden in (grotendeels) goede toestand.

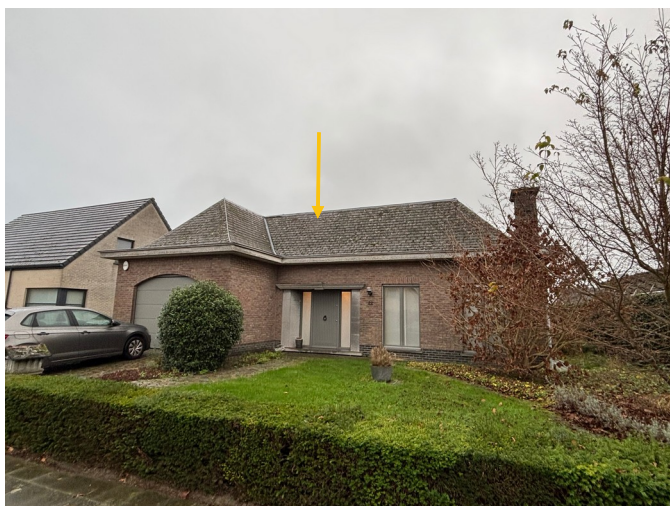
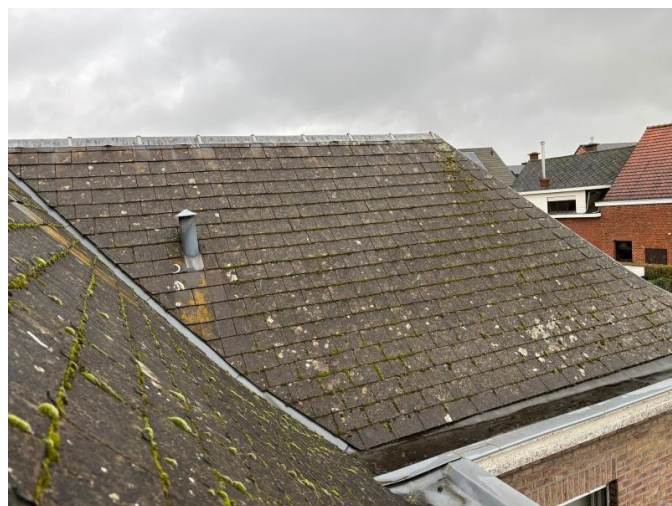
Eindbeoordeling materiaalrisico	Verhoogd materiaalrisico en/of verhoogde kans op vezelvrijgave
---------------------------------	--

Gebondenheid	Categorie 1: hechtgebonden in oorsprong
Asbestsoort (vezeltype)	Crocidoliet aanwezig
Asbestconcentratie	Laag (< 50%)
Afschermingsgraad van het gehele materiaal	Geheel of deels vrij aan de buitenlucht
Toestand van het materiaal	Matig beschadigd, matig verweerd

Beschrijving	Leien dak
Omgeving	Buiten
Primaire drager	Schuin dak
Asbestmateriaal	Dak- en gevelbekleding - Lei, shingle
Bindmiddel van asbestmateriaal	Cement
Gebondenheid op basis van bindmiddel	Hecht
Hoeveelheid (oppervlakte - aantal)	<ul style="list-style-type: none"><li>• 180,00 m<sup>2</sup> - 1 stuk</li></ul>
Totale oppervlakte	180,00 m <sup>2</sup>
Eenvoudig bereikbaar	Ja
Bevestigingswijze	<ul style="list-style-type: none"><li>• Onbekend</li></ul>
Identificatiemethode	Vaststelling zonder monstername
Destructieve handeling voor identificatie	Nee
Opmerking	De hoeveelheid is een beredeneerde inschatting, er worden echter geen rechten aan verleend.

**Verwijderen**

- Verwijder dit asbestmateriaal zo snel mogelijk. Volg de toestand goed op.

- Eenvoudige handelingen: mag via doe-het-zelf of door werknemer(s) met opleidingsattest eenvoudige handelingen hechtgebonden in buitenomgeving, echter verweerd en gezien grote hoeveelheid te laten verwijderen door werknemer met opleidingsattest of erkende asbestverwijderaar

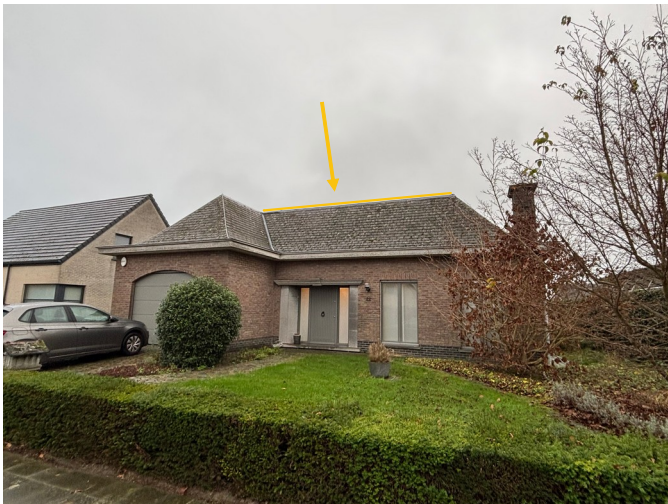
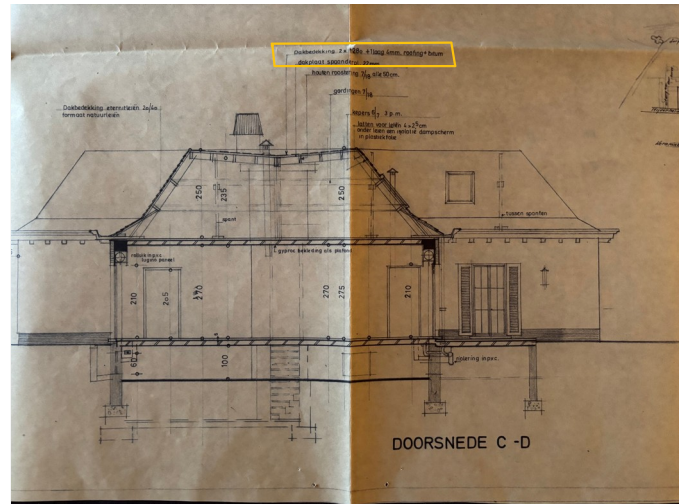
Eindbeoordeling materiaalrisico	Laag materiaalrisico en/of verlaagde kans op vezelvrijgave
---------------------------------	--

Gebondenheid	Categorie 1: hechtgebonden in oorsprong
Asbestsoort (vezeltype)	Alleen chrysotiel
Asbestconcentratie	Laag (< 50%)
Afschermingsgraad van het gehele materiaal	Geheel of deels vrij aan de buitenlucht
Toestand van het materiaal	Licht beschadigd, licht verweerd. Intact calciumsilicaatmateriaal of categorie III 'gebondenheid'

Beschrijving	Roofing A
Omgeving	Buiten
Primaire drager	Plat dak
Asbestmateriaal	Dak- en gevelbekleding - Roofing
Bindmiddel van asbestmateriaal	Bitumen (roofing, teer, asfalt)
Gebondenheid op basis van bindmiddel	Hecht
Hoeveelheid (oppervlakte - aantal)	<ul style="list-style-type: none"> <li>• 48,00 m<sup>2</sup> - 1 stuk</li> </ul>
Totale oppervlakte	48,00 m <sup>2</sup>
Eenvoudig bereikbaar	Ja
Bevestigingswijze	<ul style="list-style-type: none"> <li>• Verlijmd, ingegoten, versmeerd</li> </ul>
Identificatiemethode	<p>Vaststelling zonder monstername</p> <p>Motivatie: Groot risico op structurele gevolgschade (lekschade, werking installatie,...)</p>
Destructieve handeling voor identificatie	Nee
Opmerking	<p>Bitumen, roofing en teer worden volgens inspectie-protocol steeds als asbestverdacht materiaal opgenomen, tenzij een monstername en laboanalyse het tegendeel kunnen bewijzen. Een monstername waarbij de toepassing voldoende functioneel (= waterdichting) blijft, is echter niet mogelijk in dit geval.</p> <p>Voorafgaand aan asbestverwijderingswerken, (afbraak)werken of sloop kan het opportuun zijn om via extra (destructieve) monsternames de identificatie te bevestigen of weerhouden om onnodig hoge verwijderkosten te vermijden.</p>

Zorgvuldig beheren

- Zorg voor een veilig beheer. Vermijd het beschadigen van het asbestmateriaal. Controleer de toestand jaarlijks op wijzigingen.
- Voer bijkomende staalname(s) uit.

- Eenvoudige handelingen: mag via doe-het-zelf of door werknemer(s) met opleidingsattest eenvoudige handelingen  
Hechtgebonden in buitenomgeving

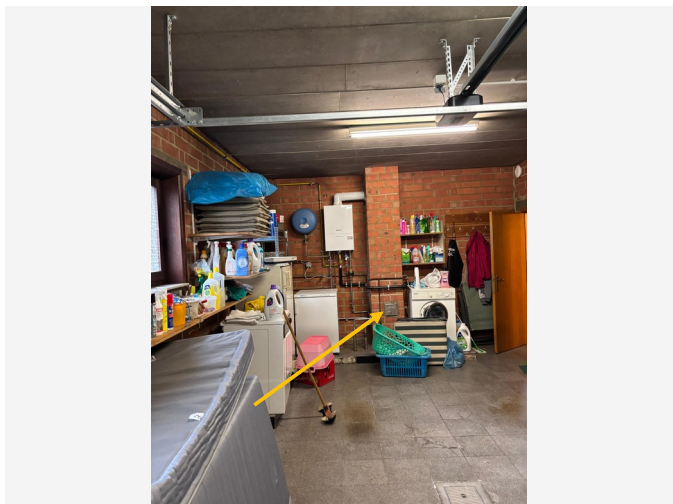
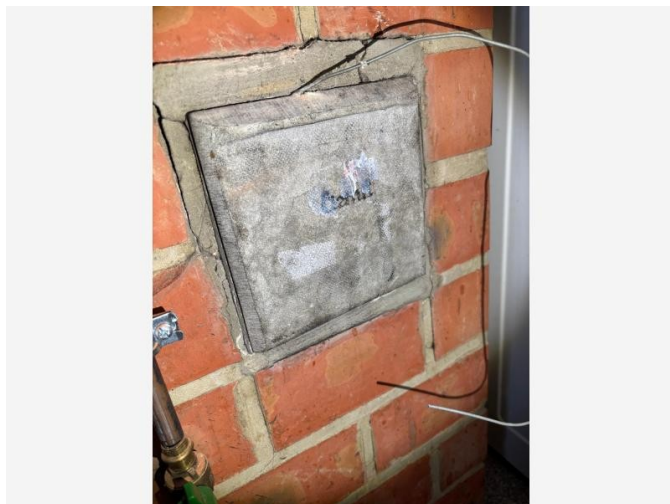
Eindbeoordeling materiaalrisico	Laag materiaalrisico en/of verlaagde kans op vezelvrijgave
---------------------------------	--

Gebondenheid	Categorie 1: hechtgebonden in oorsprong
Asbestsoort (vezeltype)	Crocidoliet aanwezig
Asbestconcentratie	Laag (< 50%)
Afschermingsgraad van het gehele materiaal	Geheel of deels (ook) vrij aan de binnenlucht
Toestand van het materiaal	Onbeschadigd, niet verweerd

Beschrijving	asbestcement toezichtluik
Omgeving	Binnen
Primaire drager	HVAC infrastructuur en uitrusting
Asbestmateriaal	brandwerend toezichtluik
Bindmiddel van asbestmateriaal	Cement
Gebondenheid op basis van bindmiddel	Hecht
Hoeveelheid (gewicht - aantal)	<ul style="list-style-type: none"><li>• 2,00 kg - 1 stuk</li></ul>
Totaal gewicht	2,00 kg
Eenvoudig bereikbaar	Ja
Bevestigingswijze	<ul style="list-style-type: none"><li>• Verlijmd, ingegoten, versmeerd</li></ul>
Identificatiemethode	Vaststelling zonder monstername
Destructieve handeling voor identificatie	Nee
Opmerking	Gewicht is een inschatting, er worden geen rechte toe verleend.

Zorgvuldig beheren

- Zorg voor een veilig beheer. Vermijd het beschadigen van het asbestmateriaal. Controleer de toestand jaarlijks op wijzigingen.

- Eenvoudige handelingen: mag via doe-het-zelf of door werknemer(s) met opleidingsattest eenvoudige handelingen  
De kader van het toezichtluik is mogelijks verlijmd/versmeerd waardoor demontage zonder breken moeilijk is.

Indien kader niet loskomt, te laten verwijderen door aannemer met opleidingsattest.

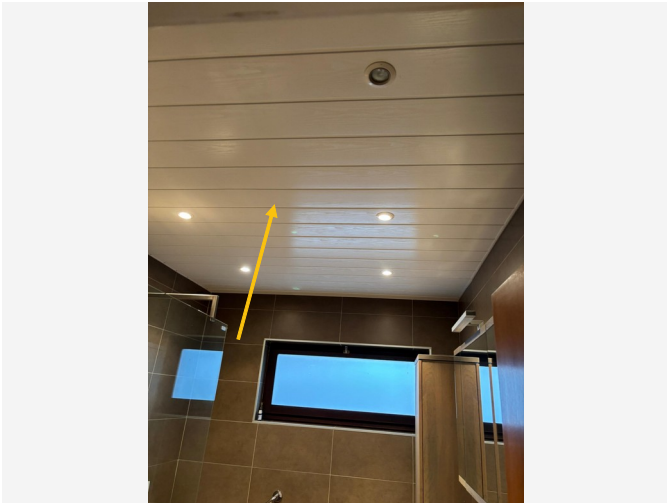
Het plafond is afgewerkt met PVC of hout, welke nooit asbest bevatten. De deskundige kan geen uitspraak doen over de achterliggende materialen

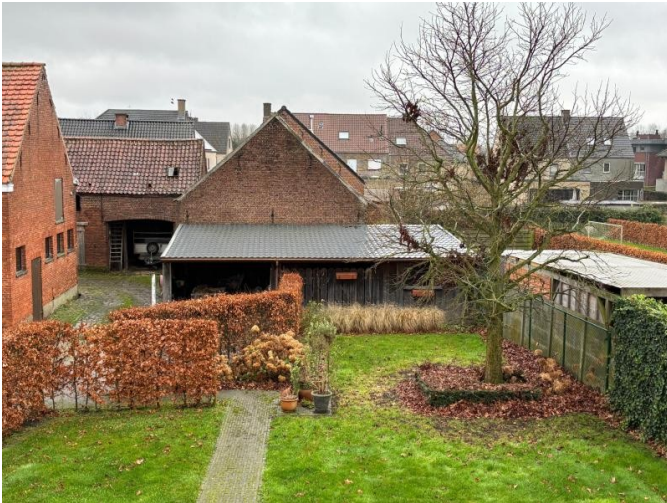
Het bijhuis (tuinhuis) werd geïnspecteerd en er werden geen asbestverdachte materialen waargenomen.

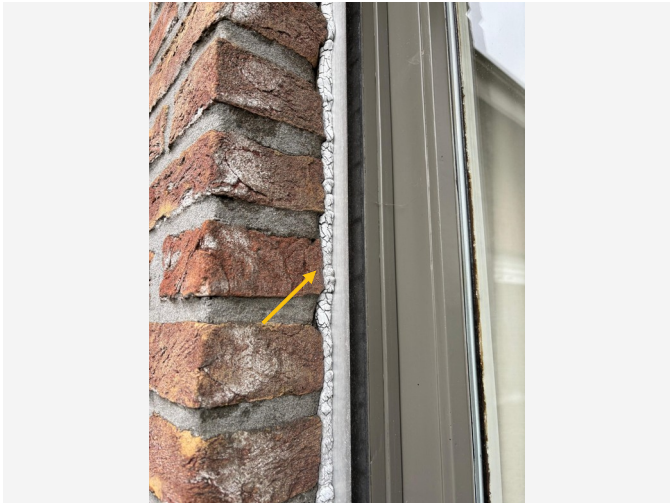
De mastiek van het schrijnwerk is een zachte mastiek en bijgevolg niet asbesthoudend.

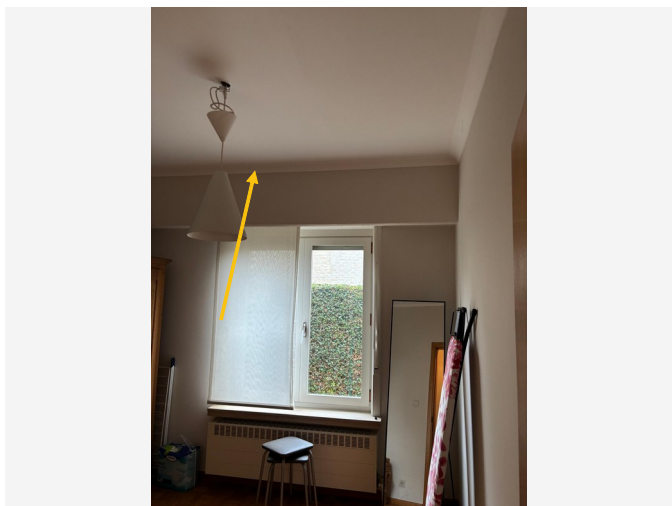
Het plafond is afgewerkt met gipsplaten, welke nooit asbest bevatten. De deskundige kan geen uitspraak doen over de achterliggende materialen

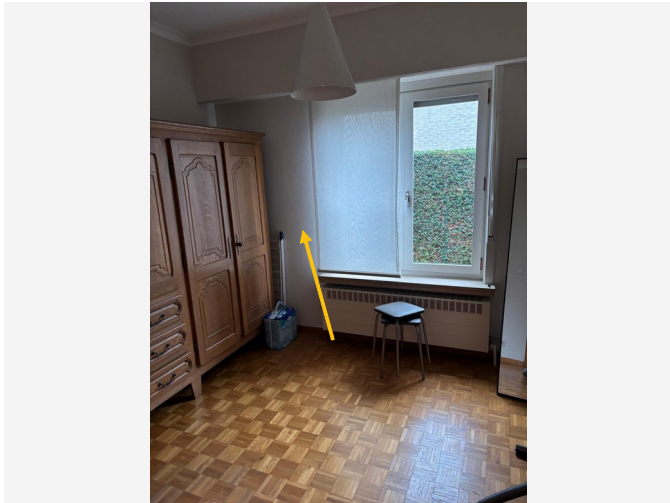
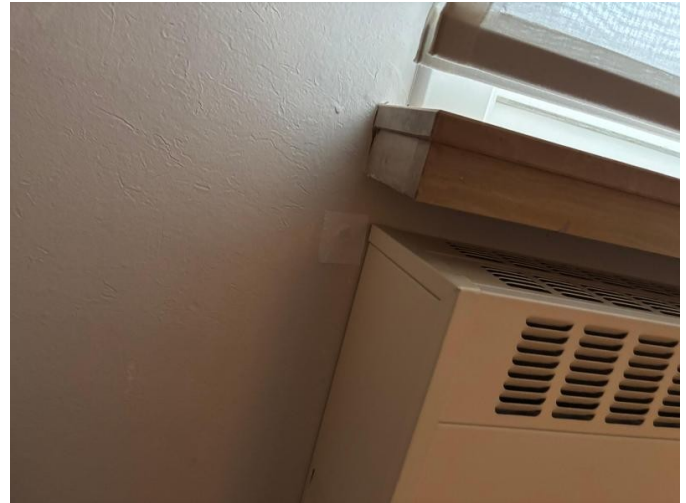
## Fiche 9: Pleister muren

Geen asbest

#	Type	Referentie	Resultaat
9.1	Mengmonster	459.02	Geen asbest

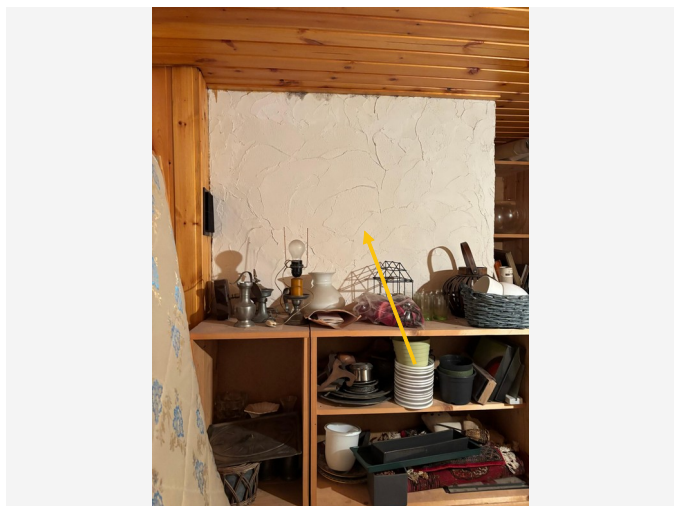
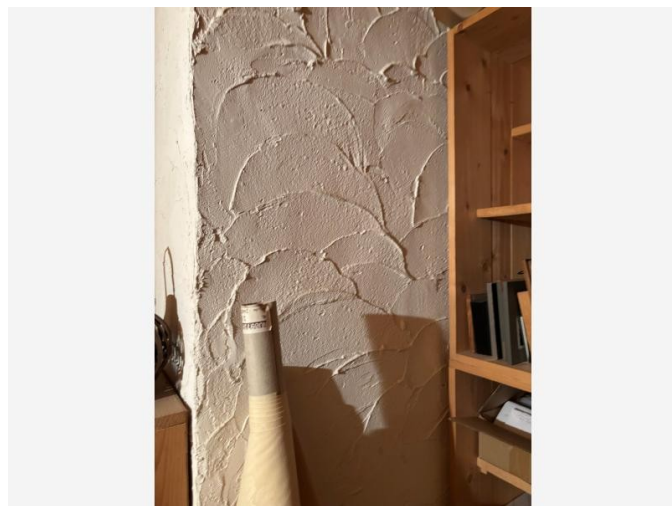
Geen asbest

#	Type	Referentie	Resultaat
10.1	Mengmonster	459.01	Geen asbest
