Asbestinventarisatetest

Eikstraat 2, 2830 Willebroek

Attestnummer : 20240814-000088.000

Uitgegeven op : 14.08.2024

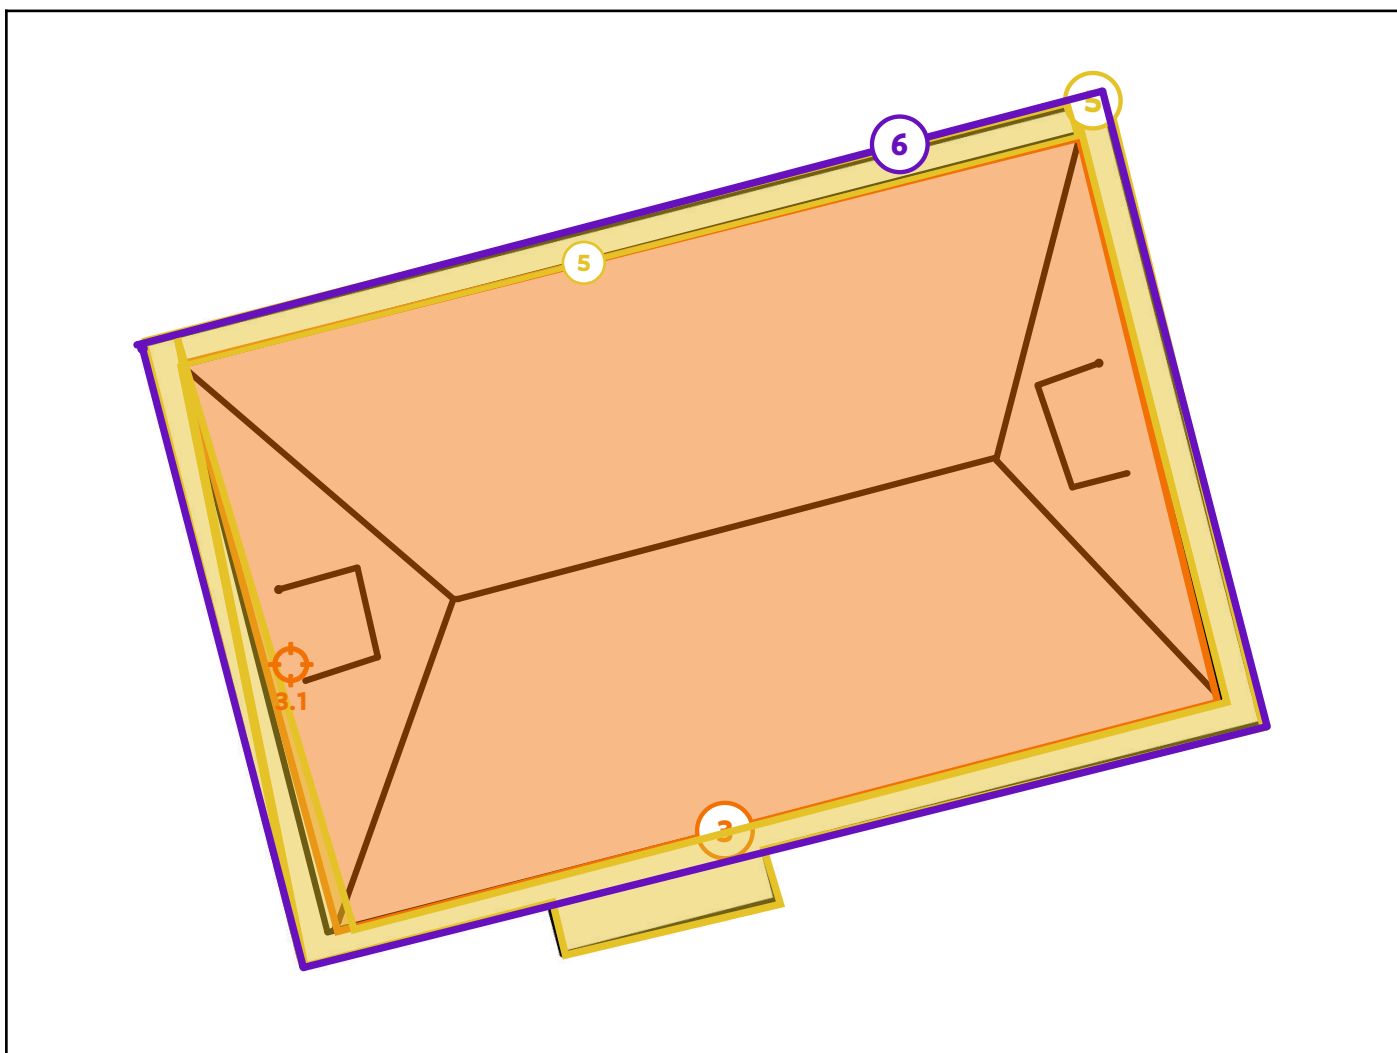
Plan 1.2: Dakenplan

Beschrijving	Type	Actie
3. Asbesthoudende leien	Asbestmateriaal	Verwijderen
3.1 Code: 402.02	Puntmonster	-
5. Roofing	Asbestmateriaal	Zorgvuldig beheren
6. Onderdak niet zichtbaar	Beperking	-

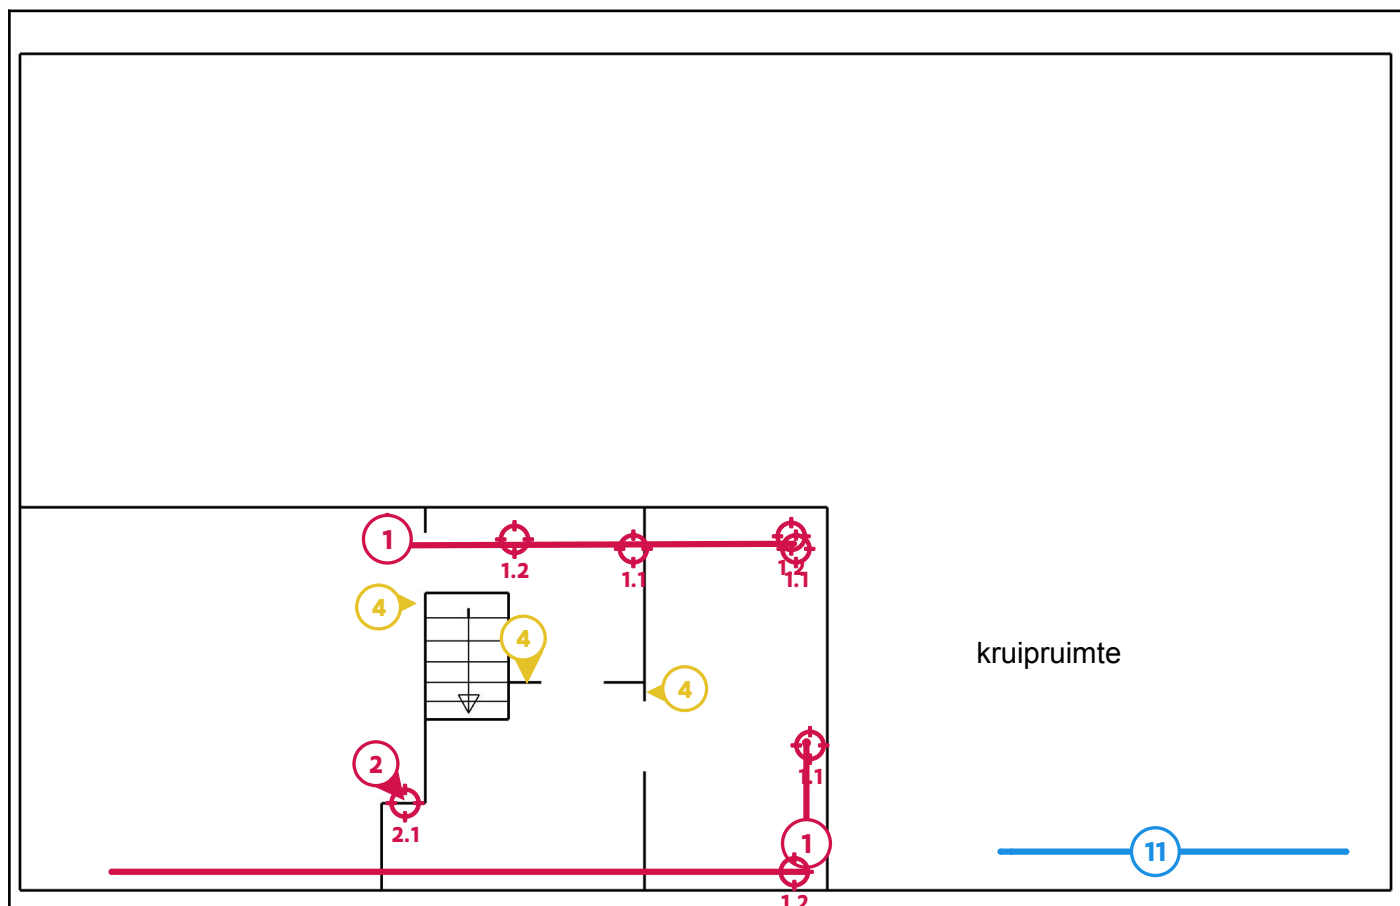
Plan 1.7: kelder

Beschrijving	Type	Actie
1. Leiding isolatie gips	Asbestmateriaal	Dringend verwijderen
1.1 Code: 402.06	Mengmonster	-
1.2 Code: 402.07	Mengmonster	-
2. Asbestcement buis 'doorvoer'	Asbestmateriaal	Dringend verwijderen
2.1 Code: 402.05	Puntmonster	-
4. Bakeliet armatuur en schakelaar	Asbestmateriaal	Zorgvuldig beheren
11. Bitumen isolatiemantel	Geen asbest	-

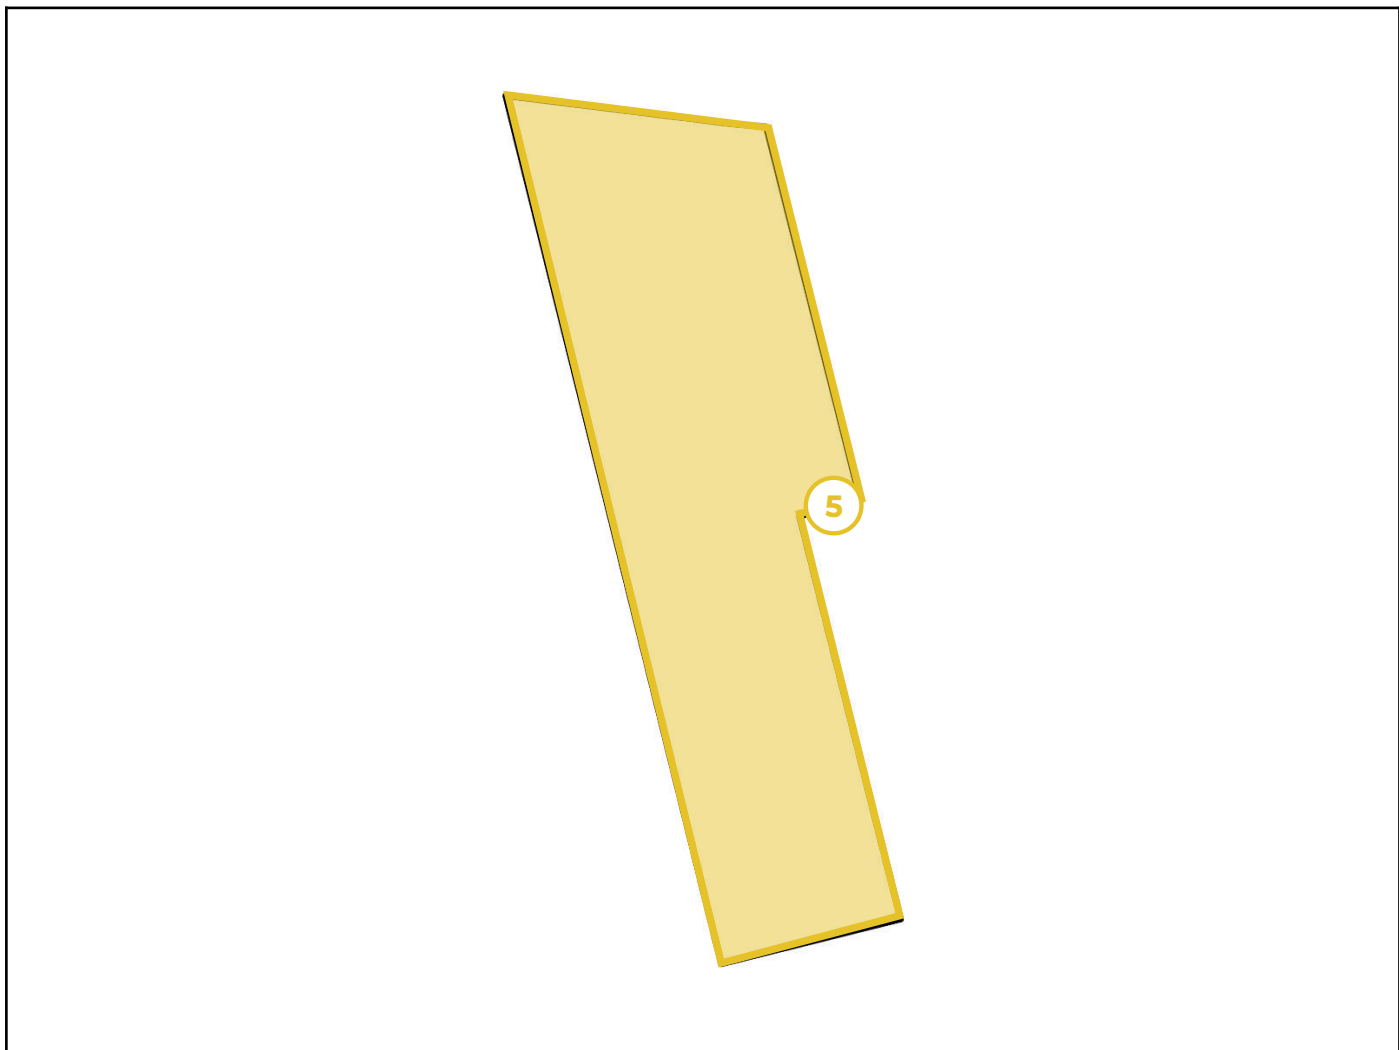
Plan 2.1: Plafond

Beschrijving	Type	Actie
5. Roofing	Asbestmateriaal	Zorgvuldig beheren

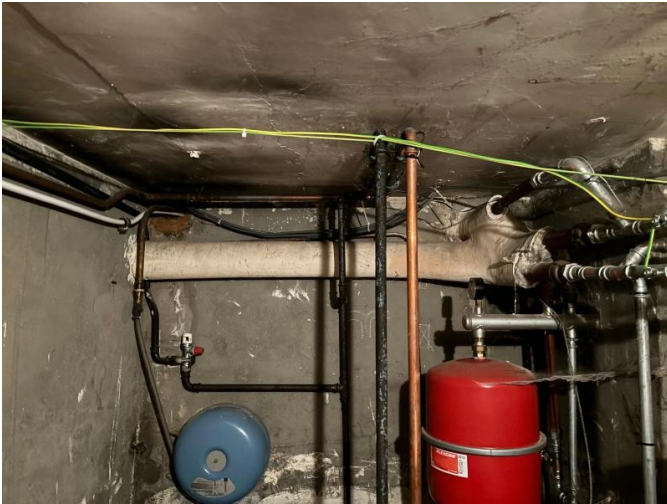
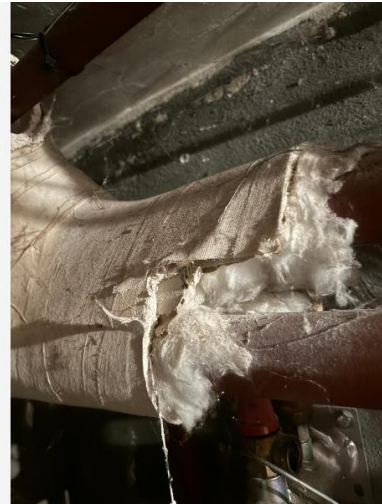
- Hermetische zone (erkend asbestverwijderaar)
Op meerdere plaatsen losgescheurd doek, waardoor de vezel blootligt.
Te laten verwijderen in combinatie met de andere toepassingen.

Eindbeoordeling materiaalrisico	Hoog materiaalrisico en/of hoge kans op vezelvrijgave
---------------------------------	---

Gebondenheid	Categorie 2: niet-hechtgebonden met matrix
Asbestsoort (vezeltype)	Amfibool aanwezig, uitgezonderd crocidoliet
Asbestconcentratie	Hoog ($\geq 50\%$)
Afschermingsgraad van het gehele materiaal	Geheel of deels (ook) vrij aan de binnenlucht
Toestand van het materiaal	Matig beschadigd, matig verweerd

#	Type	Referentie	Resultaat
1.1	Mengmonster	402.06	Amosiet
1.2	Mengmonster	402.07	Amosiet

Beschrijving	Leiding isolatie gips
Omgeving	Binnen
Primaire drager	HVAC infrastructuur en uitrusting
Asbestmateriaal	In-situ afwerkingslagen - Thermische isolatie
Bindmiddel van asbestmateriaal	Gips - kalk
Gebondenheid op basis van bindmiddel	Niet-hechtgebonden
Hoeveelheid (lengte - omtrek - dikte - aantal)	<ul style="list-style-type: none">• 2,40 m - 60,00 cm - 1,00 cm - 2 stuks• 4,20 m - 45,00 cm - 1,00 cm - 1 stuk• 2,00 m - 30,00 cm - 1,00 cm - 2 stuks• 1,50 m - 60,00 cm - 1,00 cm - 2 stuks
Totaal volume	0,078 m ³
Eenvoudig bereikbaar	Ja
Bevestigingswijze	<ul style="list-style-type: none">• Los (al dan niet bedekt)
Identificatiemethode	Vaststelling met monstername
Destructieve handeling voor identificatie	Nee

Dringend verwijderen

- Scherm in afwachting van verwijdering het asbestmateriaal af van luchtstromingen en verstoring: bijvoorbeeld door het te verpakken, te fixeren, af te dekken, signalisatie - afbakening aan te brengen, ...
- Verwijder dit asbestmateriaal zo snel mogelijk. Volg de toestand goed op.

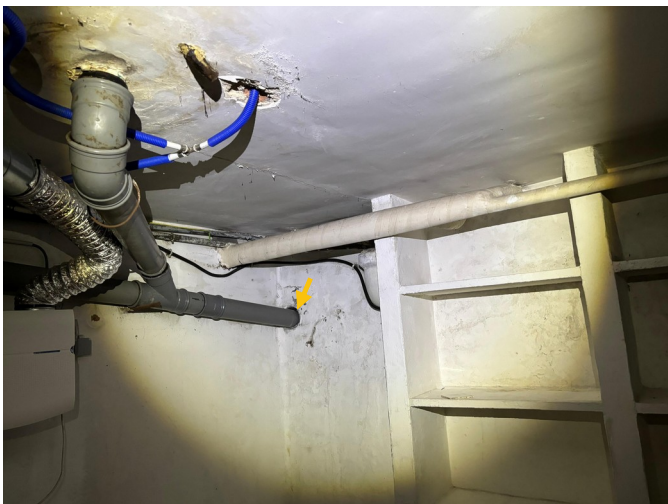
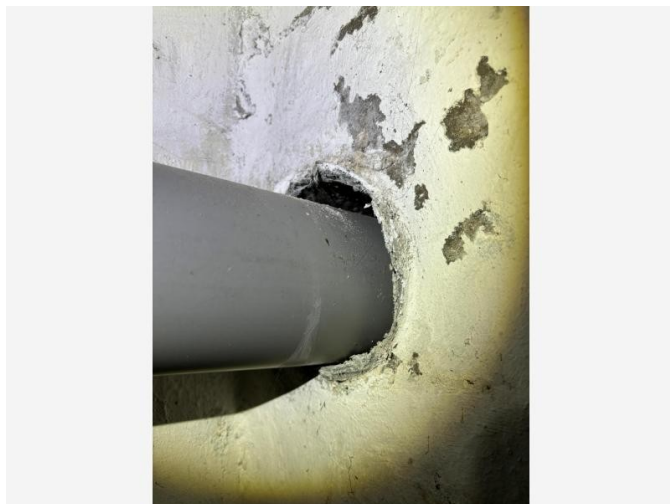
- Hermetische zone (erkend asbestverwijderaar)
Gezien de verwerking van de toepassing en de aanwezigheid van crocidoliet, te laten verwijderen door erkende aannemer.

Eindbeoordeling materiaalrisico	Hoog materiaalrisico en/of hoge kans op vezelvrijgave
---------------------------------	---

Gebondenheid	Categorie 1: hechtgebonden in oorsprong
Asbestsoort (vezeltype)	Crocidoliet aanwezig
Asbestconcentratie	Laag (< 50%)
Afschermingsgraad van het gehele materiaal	Geheel of deels (ook) vrij aan de binnenlucht
Toestand van het materiaal	Zwaar beschadigd, zwaar verweerd

#	Type	Referentie	Resultaat
2.1	Puntmonster	402.05	Crocidoliet, Chrysotiel

Beschrijving	Asbestcement buis 'doorvoer'
Omgeving	Binnen
Primaire drager	Binnenwand
Asbestmateriaal	Buis, koker, leiding, pijp, doorvoer
Bindmiddel van asbestmateriaal	Cement
Gebondenheid op basis van bindmiddel	Hecht
Hoeveelheid (lengte - omtrek - dikte - aantal)	<ul style="list-style-type: none">• 0,30 m - 31,40 cm - 1,00 cm - 1 stuk
Totaal volume	< 0,001 m ³
Eenvoudig bereikbaar	Ja
Bevestigingswijze	<ul style="list-style-type: none">• Verlijmd, ingegoten, versmeerd
Identificatiemethode	Vaststelling met monstername
Destructieve handeling voor identificatie	Nee

Dringend verwijderen

- Scherm in afwachting van verwijdering het asbestmateriaal af van luchtstromingen en verstoring: bijvoorbeeld door het te verpakken, te fixeren, af te dekken, signalisatie - afbakening aan te brengen, ...
- Verwijder dit asbestmateriaal zo snel mogelijk. Volg de toestand goed op.

Samen te laten verwijderen met de gipsisolatie.

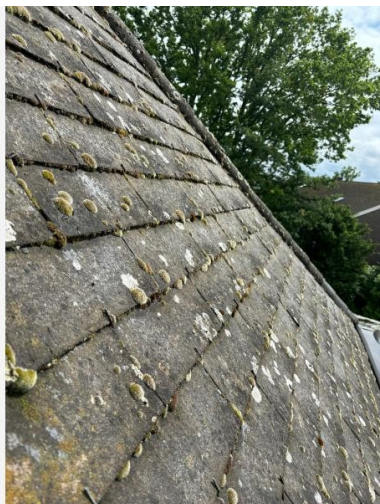
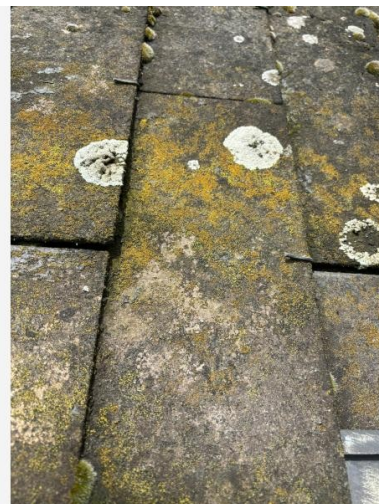
- Eenvoudige handelingen: mag via doe-het-zelf of door werknemer(s) met opleidingsattest eenvoudige handelingen
Door aannemer met opleidingsattest gezien de grote oppervlakte en verwerking

Eindbeoordeling materiaalrisico	Laag materiaalrisico en/of verlaagde kans op vezelvrijgave
---------------------------------	--

Gebondenheid	Categorie 1: hechtgebonden in oorsprong
Asbestsoort (vezeltype)	Alleen chrysotiel
Asbestconcentratie	Laag (< 50%)
Afschermingsgraad van het gehele materiaal	Geheel of deels vrij aan de buitenlucht
Toestand van het materiaal	Licht beschadigd, licht verweerd. Intact calciumsilicaatmateriaal of categorie III 'gebondenheid'

#	Type	Referentie	Resultaat
3.1	Puntmonster	402.02	Chrysotiel

Beschrijving	Asbesthoudende leien
Omgeving	Buiten
Primaire drager	Schuin dak
Asbestmateriaal	Dak- en gevelbekleding - Lei, shingle
Bindmiddel van asbestmateriaal	Cement
Gebondenheid op basis van bindmiddel	Hecht
Hoeveelheid (oppervlakte - aantal)	<ul style="list-style-type: none">• 215,00 m² - 1 stuk
Totale oppervlakte	215,00 m ²
Eenvoudig bereikbaar	Ja
Bevestigingswijze	<ul style="list-style-type: none">• Genageld, geniet
Identificatiemethode	Vaststelling met monstername
Destructieve handeling voor identificatie	Nee
Opmerking	De oppervlakte is een inschatting op basis van de aangeleverde plannen en inschatting hellingshoek.

Verwijderen

- Zorg voor een veilig beheer. Vermijd het beschadigen van het asbestmateriaal. Controleer de toestand jaarlijks op wijzigingen.
- Voer bijkomende staalname(s) uit.

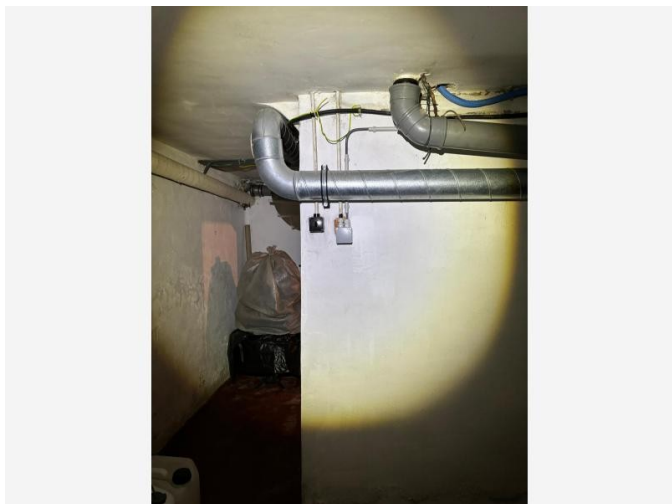
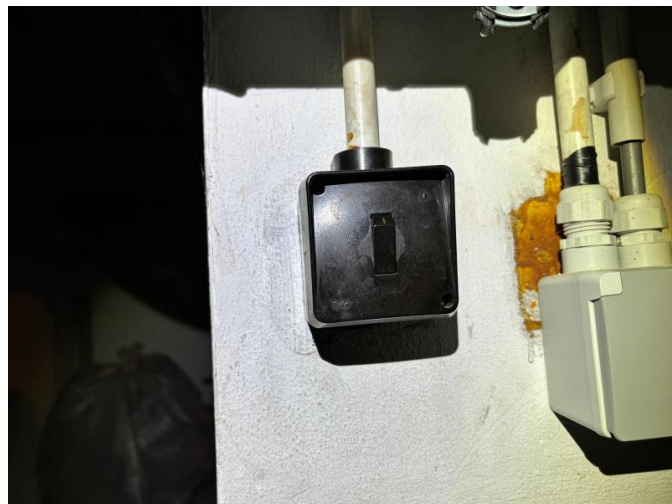
Eindbeoordeling materiaalrisico	Laag materiaalrisico en/of verlaagde kans op vezelvrijgave
---------------------------------	--

Gebondenheid	Categorie 1: hechtgebonden in oorsprong
Asbestsoort (vezeltype)	Crocidoliet aanwezig
Asbestconcentratie	Laag (< 50%)
Afschermingsgraad van het gehele materiaal	Geheel of deels (ook) vrij aan de binnenlucht
Toestand van het materiaal	Onbeschadigd, niet verweerd

Beschrijving	Bakeliet armatuur en schakelaar
Omgeving	Binnen
Primaire drager	Communicatie en elektrische infrastructuur en uitrusting
Asbestmateriaal	Plaat, paneel, tablet - Type Bakeliet
Bindmiddel van asbestmateriaal	Kunststof of -hars
Gebondenheid op basis van bindmiddel	Hecht
Hoeveelheid (oppervlakte - dikte - aantal)	<ul style="list-style-type: none">• 0,01 m² - 1,00 cm - 3 stuks
Totaal volume	< 0,001 m ³
Eenvoudig bereikbaar	Ja
Bevestigingswijze	<ul style="list-style-type: none">• Geschroefd
Identificatiemethode	Vaststelling zonder monsternamen
Destructieve handeling voor identificatie	Nee
Opmerking	<p>Het betreft 3 schakelaars.</p> <p>Uiterlijk (aan het oppervlak) vallen er met het blote oog weinig tot geen grote verschillen op te merken tussen de asbesthoudende en asbestvrije bakeliet toepassingen. Het asbesthoudend bakeliet laat zich dus moeilijk oppervlakkig kenmerken. Het is niet mogelijk om, vanuit veiligheidsoverwegingen, een monster te nemen van bakeliet omdat het gebouw nog in gebruik is en omdat er op zijn minst nog stroom is voorzien op het elektriciteitsnet.</p>

Zorgvuldig beheren

- Zorg voor een veilig beheer. Vermijd het beschadigen van het asbestmateriaal. Controleer de toestand jaarlijks op wijzigingen.
- Voer bijkomende staalname(s) uit.

- Eenvoudige handelingen: mag via doe-het-zelf of door werknemer(s) met opleidingsattest eenvoudige handelingen
Dubbel verpakt afvoeren - zie ook richtlijnen OVAM verder in het attest.

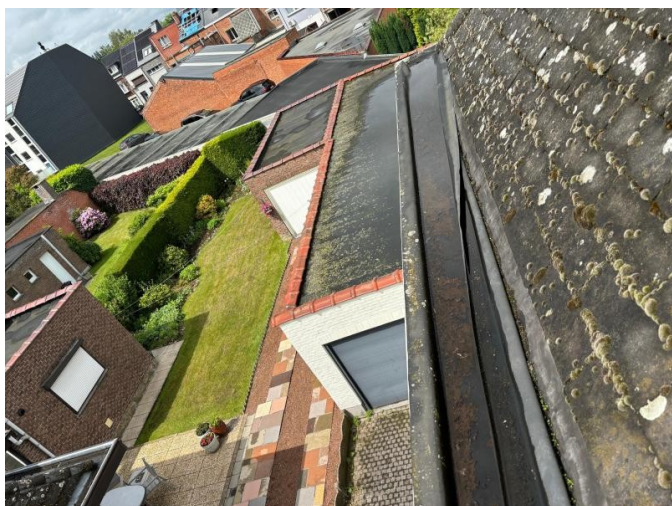
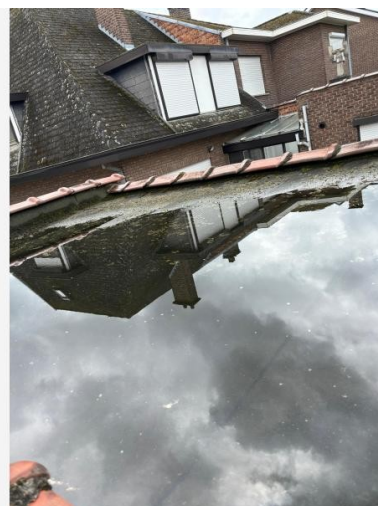
- Eenvoudige handelingen: mag via doe-het-zelf of door werknemer(s) met opleidingsattest eenvoudige handelingen
Hechtgebonden in buitenomgeving waarbij verwijdering de eventuele vezel niet zal blootstellen.

Eindbeoordeling materiaalrisico	Laag materiaalrisico en/of verlaagde kans op vezelvrijgave
---------------------------------	--

Gebondenheid	Categorie 1: hechtgebonden in oorsprong
Asbestsoort (vezeltype)	Alleen chrysotiel
Asbestconcentratie	Laag (< 50%)
Afschermingsgraad van het gehele materiaal	Geheel of deels vrij aan de buitenlucht
Toestand van het materiaal	Licht beschadigd, licht verweerd. Intact calciumsilicaatmateriaal of categorie III 'gebondenheid'

Beschrijving	Roofing
Omgeving	Buiten
Primaire drager	Plat dak
Asbestmateriaal	Dak- en gevelbekleding - Roofing
Bindmiddel van asbestmateriaal	Bitumen (roofing, teer, asfalt)
Gebondenheid op basis van bindmiddel	Hecht
Hoeveelheid (oppervlakte - aantal)	<ul style="list-style-type: none"> • 57,00 m² - 1 stuk • 10,00 m² - 1 stuk
Totale oppervlakte	67,00 m ²
Eenvoudig bereikbaar	Ja
Bevestigingswijze	<ul style="list-style-type: none"> • Verlijmd, ingegoten, versmeerd
Identificatiemethode	<p>Vaststelling zonder monstername</p> <p>Motivatie: Groot risico op structurele gevolgschade (lekschade, werking installatie,...)</p>
Destructieve handeling voor identificatie	Nee
Opmerking	<p>Bitumen, roofing en teer worden volgens inspectie-protocol steeds als asbestverdacht materiaal opgenomen, tenzij een monstername en laboanalyse het tegendeel kunnen bewijzen. Een monstername waarbij de toepassing voldoende functioneel (= waterdichting) blijft, is echter niet mogelijk in dit geval.</p> <p>Voorafgaand aan asbestverwijderingswerken, (afbraak)werken of sloop kan het opportuun zijn om via extra (destructieve) monsternames de identificatie te bevestigen of weerhouden om onnodig hoge verwijderkosten te vermijden.</p>

Zorgvuldig beheren

- Zorg voor een veilig beheer. Vermijd het beschadigen van het asbestmateriaal. Controleer de toestand jaarlijks op wijzigingen.
- Voer bijkomende staalname(s) uit.

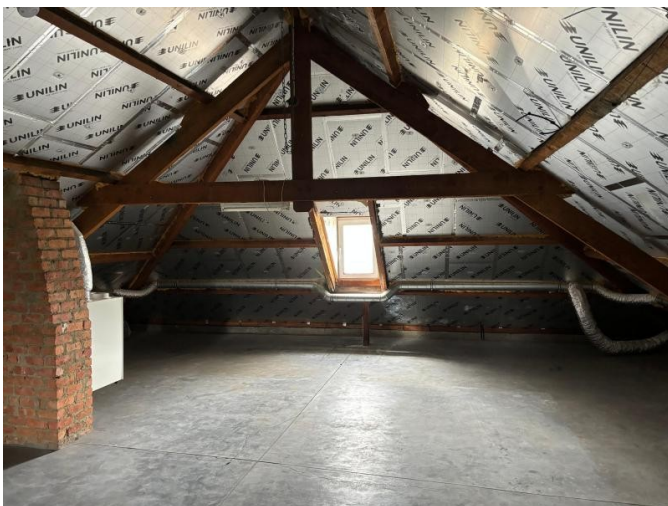
Situeringfoto

Permanente beperking

Reden: Er is geen volledige risicobeoordeling mogelijk

Uitleg van de asbestdeskundige: Het onderdak is niet zichtbaar zowel langs binnenzijde als buitenzijde.

Binnenzijde is volledig afgewerkt

De leien verwijderen was niet mogelijk door nagels.

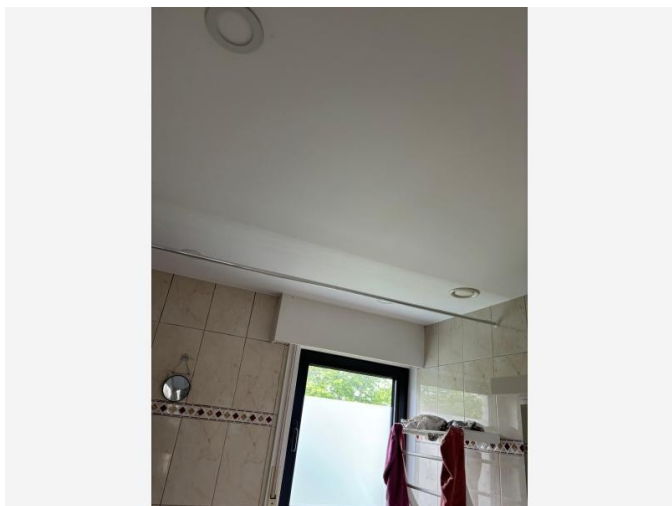
Het plafond is afgewerkt met gipsplaten, welke nooit asbest bevatten. De deskundige kan geen uitspraak doen over de achterliggende materialen.

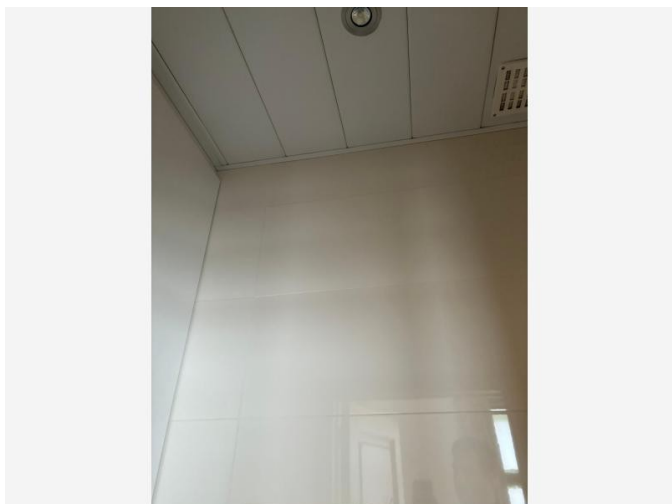
Het plafond is afgewerkt met PVC of hout, welke nooit asbest bevatten. De deskundige kan geen uitspraak doen over de achterliggende materialen.
