Asbestinventarisatetest

Kanaalweg 16, 3550 Heusden-Zolder

Attestnummer : 20250128-000196.000

Uitgegeven op : 28.01.2025

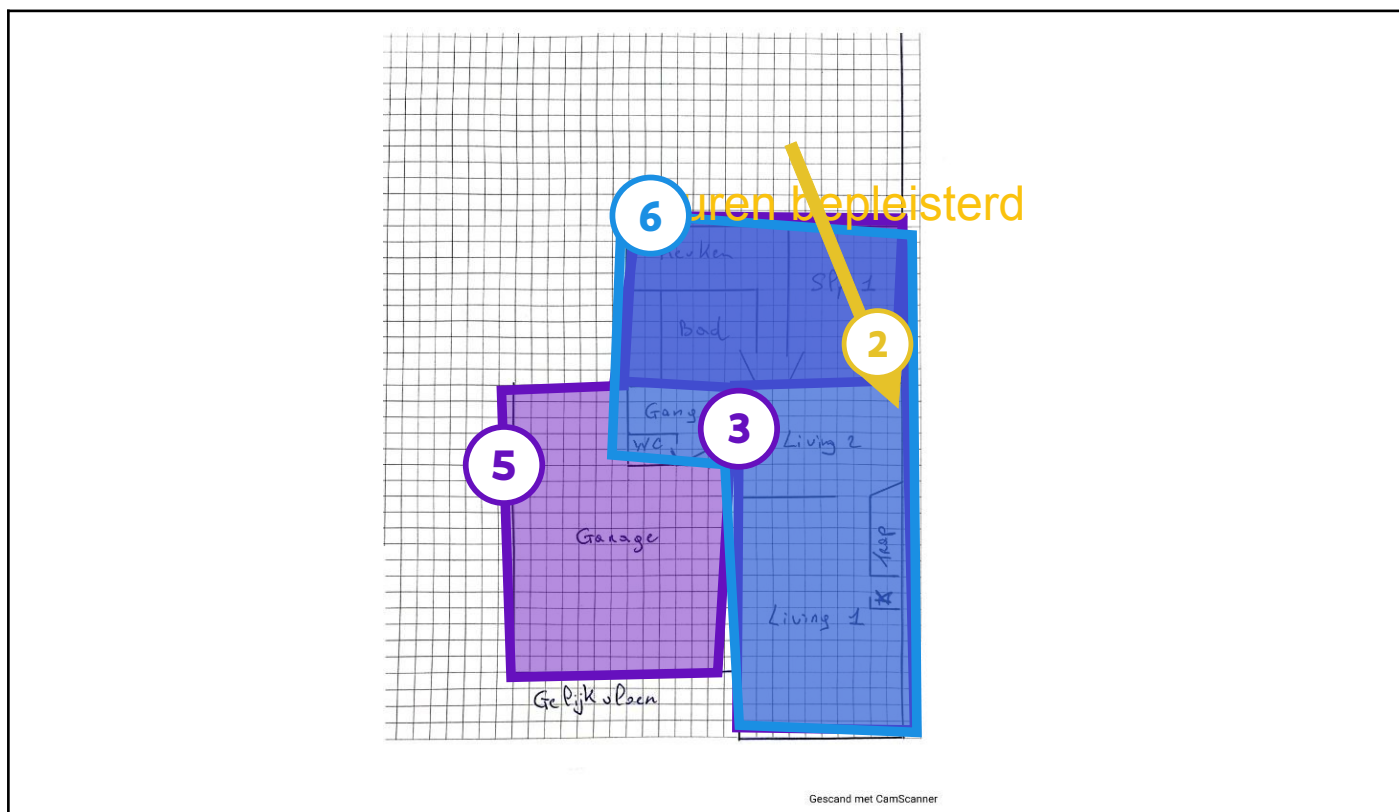
Plan 1.2: Grondplan

Beschrijving	Type	Actie
2. Schouwpijp	Asbestmateriaal	Zorgvuldig beheren
3. Plafond uit gyproc	Advies	-
5. Plat dak	Advies	-
6. Pleisterwerk wanden	Geen asbest	-

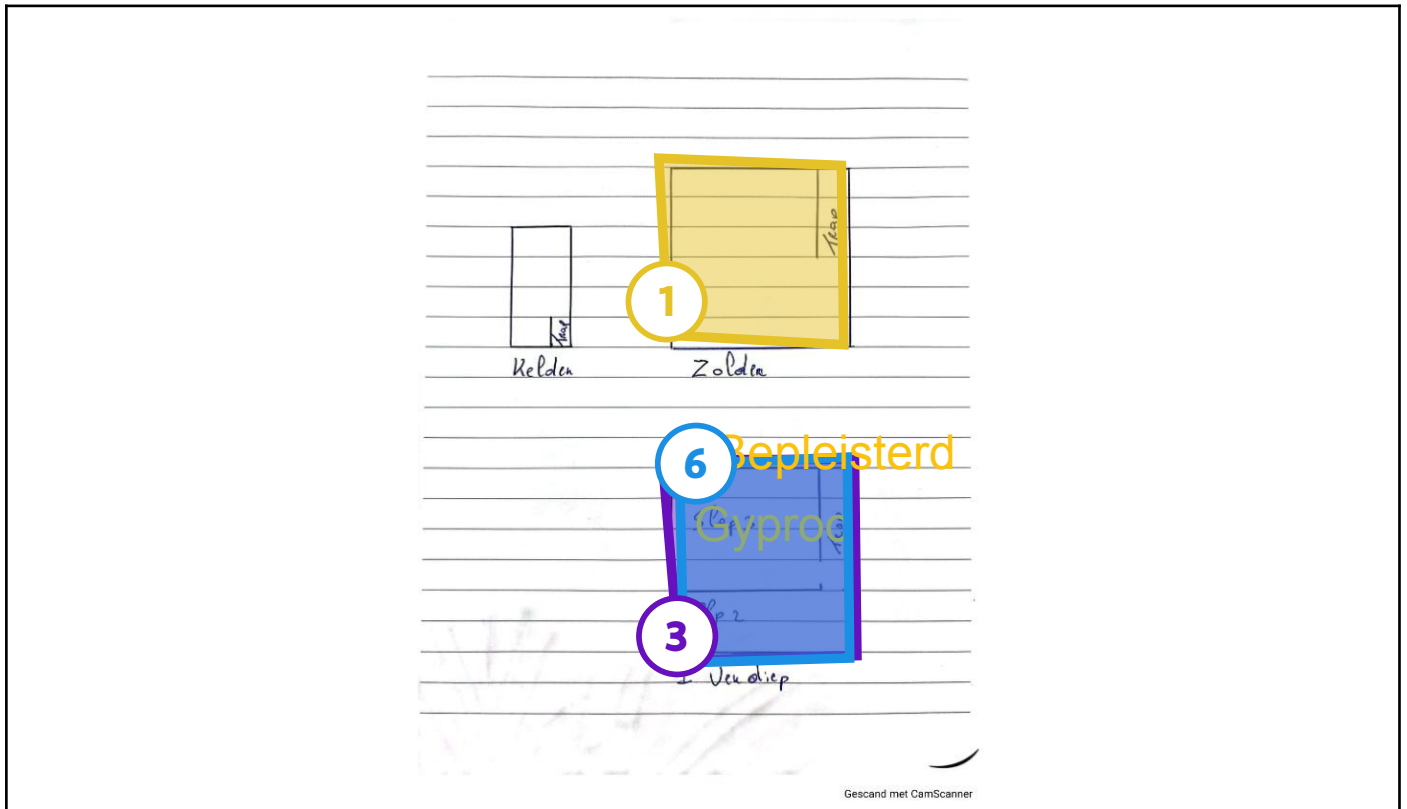
Plan 1.3: Verdiepingsplan

Beschrijving	Type	Actie
1. Onderdak woning	Asbestmateriaal	Zorgvuldig beheren
3. Plafond uit gyproc	Advies	-
6. Pleisterwerk wanden	Geen asbest	-

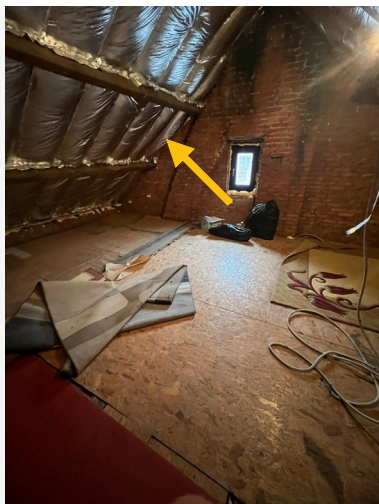
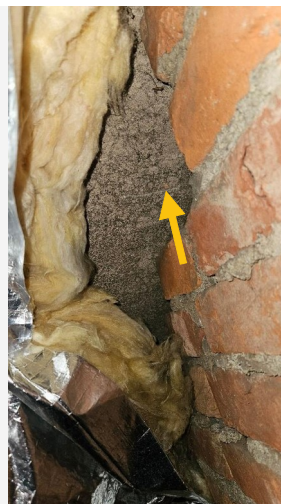
Eindbeoordeling materiaalrisico	Zeer laag materiaalrisico en/of zeer lage kans op vezelvrijgave
---------------------------------	---

Gebondenheid	Categorie 1: hechtgebonden in oorsprong
Asbestsoort (vezeltype)	Crocidoliet aanwezig
Asbestconcentratie	Laag (< 50%)
Afschermingsgraad van het gehele materiaal	Enkel randen niet afgeschermd maar geen contact met binnenluchtstromen
Toestand van het materiaal	Onbeschadigd, niet verweerd

Beschrijving	Onderdak woning
Omgeving	Binnen
Primaire drager	Schuin dak
Asbestmateriaal	Plaat, paneel, tablet - Type Menuiserie
Bindmiddel van asbestmateriaal	Cement
Gebondenheid op basis van bindmiddel	Hecht
Hoeveelheid (oppervlakte - dikte - aantal)	• 50,00 m ² - 0,50 cm - 1 stuk
Totaal volume	0,25 m ³
Eenvoudig bereikbaar	Ja
Bevestigingswijze	<ul style="list-style-type: none">• Geklemd• Genageld, geniet
Identificatiemethode	Vaststelling zonder monsternamen
Destructieve handeling voor identificatie	Nee

- Zorg voor een veilig beheer. Vermijd het beschadigen van het asbestmateriaal. Controleer de toestand jaarlijks op wijzigingen.

- Eenvoudige handelingen: mag via doe-het-zelf of door werknemer(s) met opleidingsattest eenvoudige handelingen
Kan in gehele stukken verwijderd worden mits toepassing techniek eenvoudige handelingen (gebruik PBM's)
<https://ovam.vlaanderen.be/asbest-correct-verwijderen>

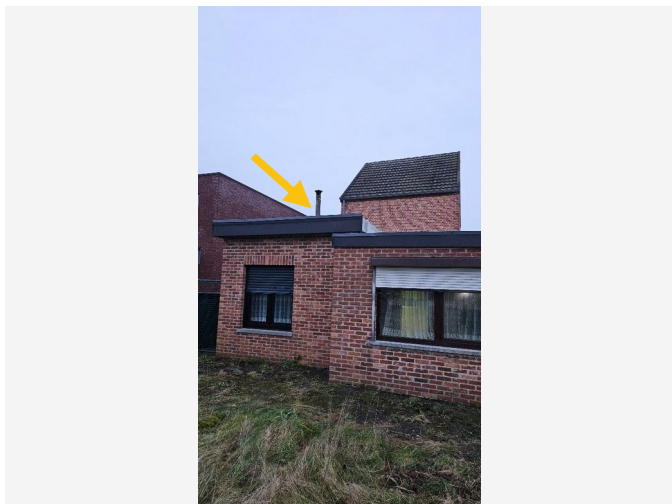
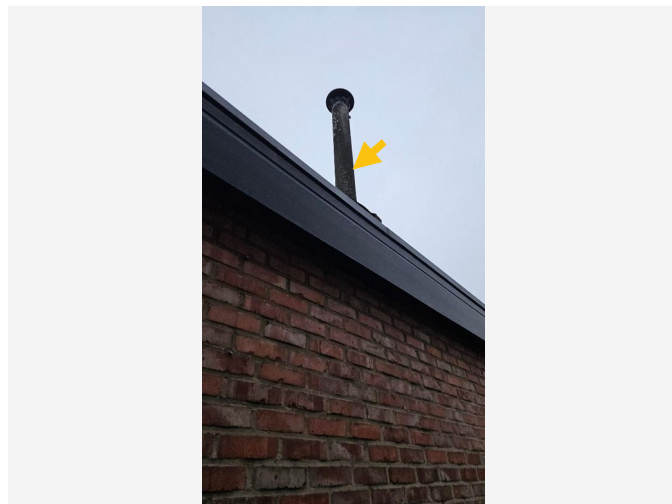
Eindbeoordeling materiaalrisico	Laag materiaalrisico en/of verlaagde kans op vezelvrijgave
---------------------------------	--

Gebondenheid	Categorie 1: hechtgebonden in oorsprong
Asbestsoort (vezeltype)	Crocidoliet aanwezig
Asbestconcentratie	Laag (< 50%)
Afschermingsgraad van het gehele materiaal	Geheel of deels vrij aan de buitenlucht
Toestand van het materiaal	Licht beschadigd, licht verweerd. Intact calciumsilicaatmateriaal of categorie III 'gebondenheid'

Beschrijving	Schouwpijp
Omgeving	Buiten
Primaire drager	Plat dak
Asbestmateriaal	Buis, koker, leiding, pijp, doorvoer
Bindmiddel van asbestmateriaal	Cement
Gebondenheid op basis van bindmiddel	Hecht
Hoeveelheid (lengte - omtrek - dikte - aantal)	<ul style="list-style-type: none">• 1,50 m - 50,00 cm - 0,50 cm - 1 stuk
Totaal volume	0,004 m ³
Eenvoudig bereikbaar	Ja
Bevestigingswijze	<ul style="list-style-type: none">• Verlijmd, ingegoten, versmeerd
Identificatiemethode	Vaststelling zonder monstername
Destructieve handeling voor identificatie	Nee

- Zorg voor een veilig beheer. Vermijd het beschadigen van het asbestmateriaal. Controleer de toestand jaarlijks op wijzigingen.

- Eenvoudige handelingen: mag via doe-het-zelf of door werknemer(s) met opleidingsattest eenvoudige handelingen
Kan in gehele stukken verwijderd worden mits toepassing techniek eenvoudige handelingen (gebruik PBM's)

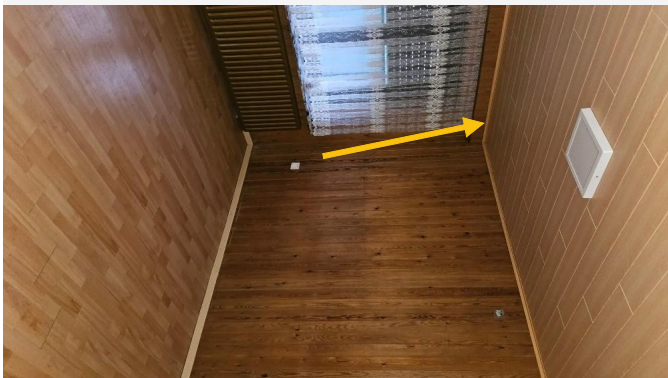
Alle plafonds uit gyproc of houten latten. Geen staalname van plafonds.

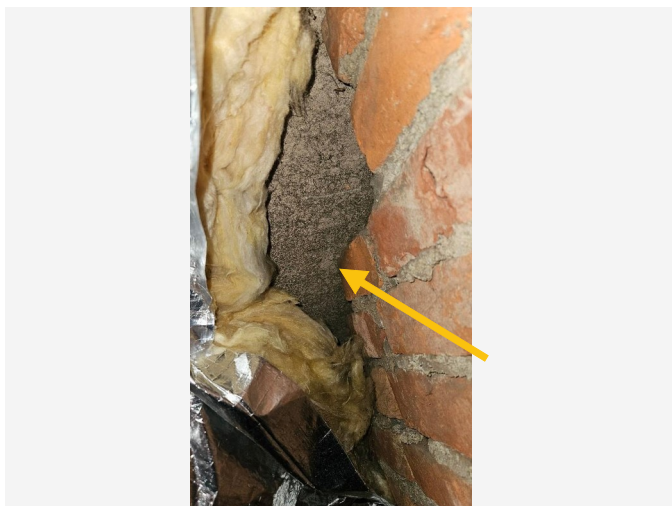
Let op: Het dak is uit dakpanplaten dat achteraf werd geplaatst en langs binnen geïsoleerd.

Tussen het onderdak (zie andere adviesfiche) en de dakpanplaten niet kunnen inspecteren (zowel langs buiten niet alsook langs binnen), dit omdat de dakpanplaten langs buiten niet kunnen opgetild worden en langs binnen omdat er onderdakplaten aanwezig zijn. Als het terug eenvoudig bereikbaar wordt bij werken dient hierbij rekening gehouden te worden.

Bovenstaande materialen dienen bij waarneming/ontdekking onderzocht te worden mbv een monsternamen.

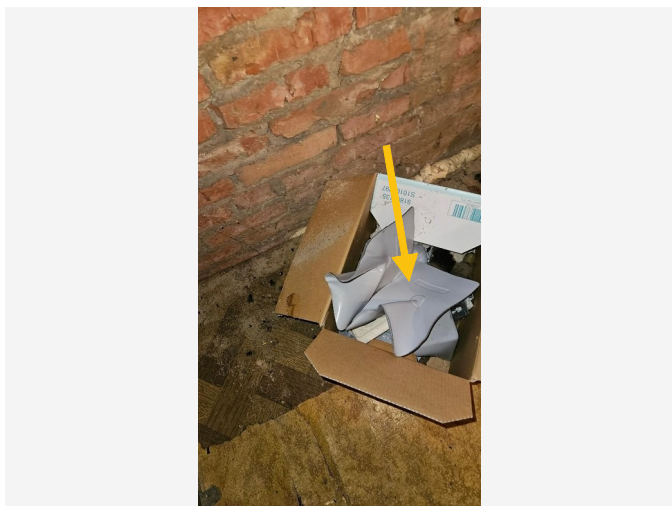
Resten van het gebruikte materiaal op zolder als bewijsstuk. EPDM.

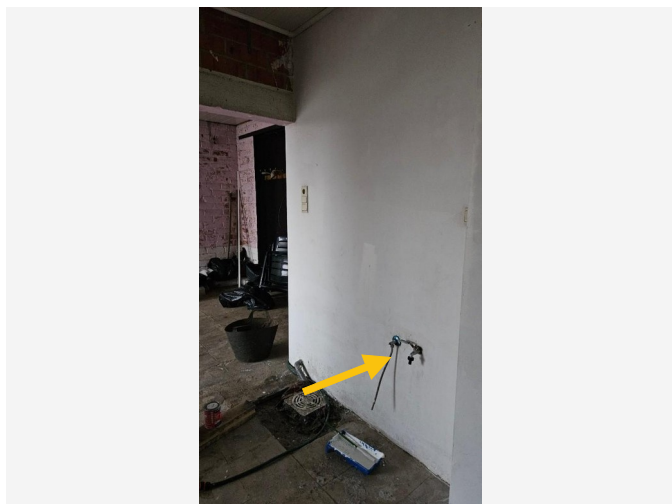
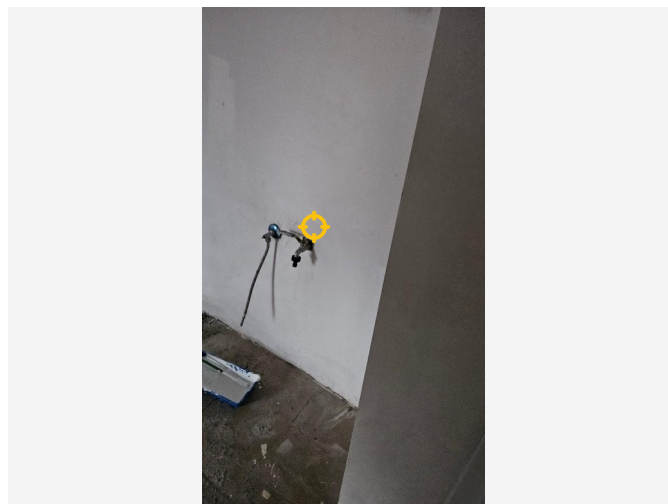
Geen asbest

#	Type	Referentie	Resultaat
6.1	Mengmonster	Msnr.1 Pleisterwerk wanden	Geen asbest
