Asbestinventarisatetest

Brouwerijstraat 4, 9940 Evergem

Attestnummer : 20240504-000063.000

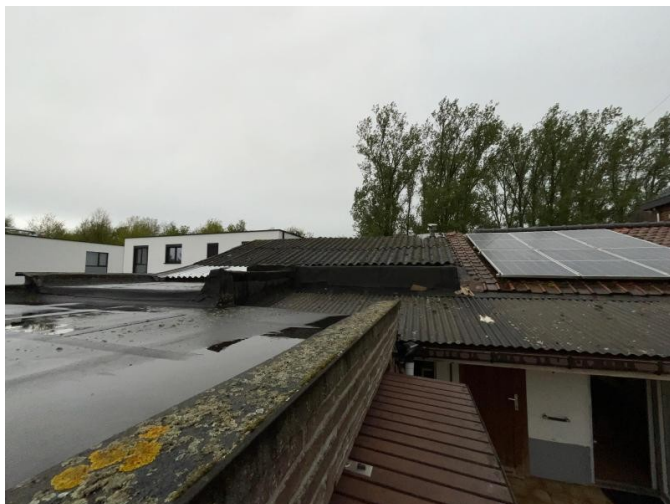
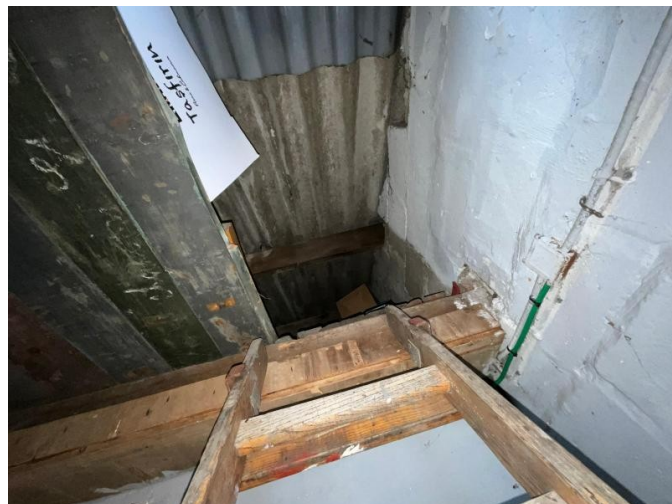
Het asbestmateriaal valt onder de mijlpaal van 2034.

Eindbeoordeling materiaalrisico	Laag materiaalrisico en/of verlaagde kans op vezelvrijgave
---------------------------------	--

Gebondenheid	Categorie 1: hechtgebonden in oorsprong
Asbestsoort (vezeltype)	Crocidoliet aanwezig
Asbestconcentratie	Laag (< 50%)
Afschermingsgraad van het gehele materiaal	Geheel of deels vrij aan de buitenlucht
Toestand van het materiaal	Licht beschadigd, licht verweerd. Intact materiaal type Pical – asbestboard of categorie III 'gebondenheid'

Beschrijving	Dak: golfplaten
Omgeving	Buiten

Verwijderen

- Zorg voor een veilig beheer. Vermijd het beschadigen van het asbestmateriaal. Controleer de toestand jaarlijks op wijzigingen.
- Hemelwater dat afspoelt van asbestcement daken of gevels kan asbestdeeltjes bevatten. Gebruik het enkel voor gesloten circuits (bv. spoelen toiletten). Reinig na het vervangen van het dak of de gevel de dakgoten en regenwaterput of -ton om asbesthoudend sediment of slib te verwijderen

- Eenvoudige handelingen: mag via doe-het-zelf of door werknemer(s) met opleidingsattest eenvoudige handelingen
Indien u dit als doe-het-zelver zelf wenst te verwijderen dient u de nodige voorzorgsmaatregelen te nemen:

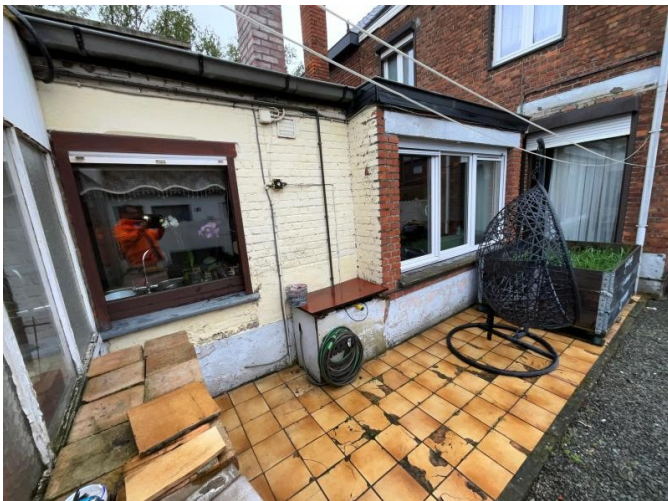
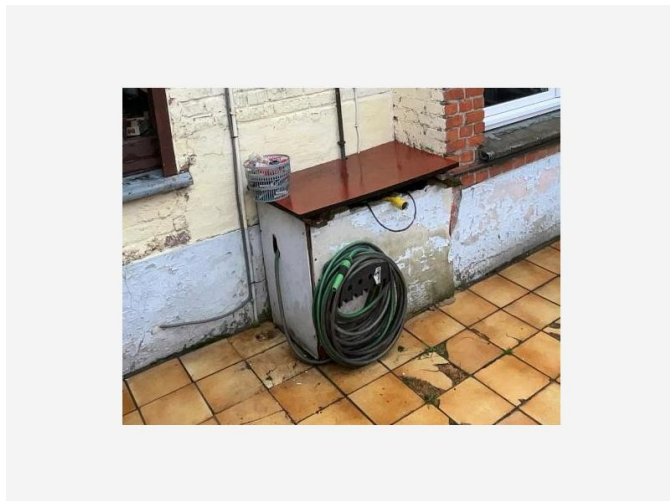
Fiche 2: Buiten: asbesthoudende beplating onder raam keuken

Het asbestmateriaal valt onder de mijlpaal van 2040.

Eindbeoordeling materiaalrisico	Verhoogd materiaalrisico en/of verhoogde kans op vezelvrijgave
---------------------------------	--

Gebondenheid	Categorie 1: hechtgebonden in oorsprong
Asbestsoort (vezeltype)	Crocidoliet aanwezig
Asbestconcentratie	Laag (< 50%)
Afschermingsgraad van het gehele materiaal	Geheel of deels (ook) vrij aan de binnenlucht
Toestand van het materiaal	Licht beschadigd, licht verweerd. Intact materiaal type Pical – asbestboard of categorie III 'gebondenheid'

Beschrijving	Buiten: asbesthoudende beplating onder raam keuken
--------------	--

Verwijderen

- Zorg voor een veilig beheer. Vermijd het beschadigen van het asbestmateriaal. Controleer de toestand jaarlijks op wijzigingen.

- Eenvoudige handelingen: mag via doe-het-zelf of door werknemer(s) met opleidingsattest eenvoudige handelingen
Enkel de delen welke gegeven zijn kan als doe-het-zelver verwijderd worden en dient u de nodige voorzorgsmaatregelen te nemen:

Delen welke verlijmd zijn moeten door een erkende aannemer verwijderd worden die deze toepassing volgens de hermetische-zone methode dient te verwijderen.

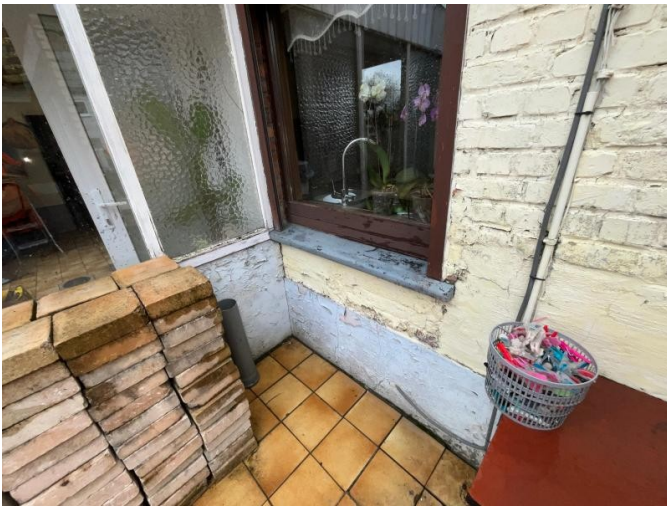
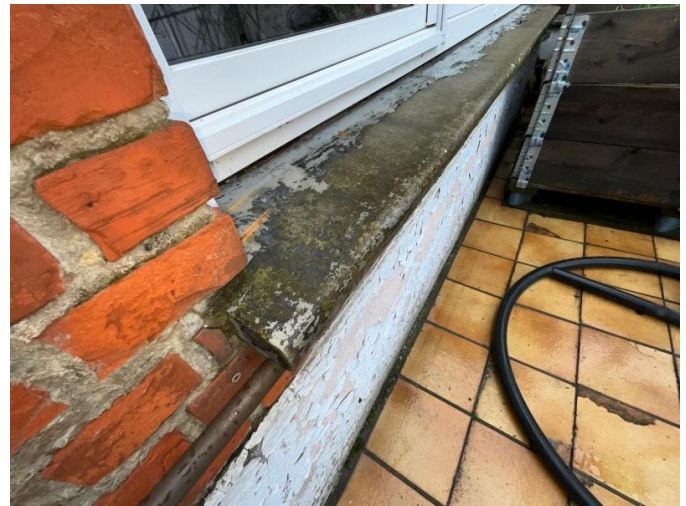
Het asbestmateriaal valt onder de mijlpaal van 2040.

Eindbeoordeling materiaalrisico	Laag materiaalrisico en/of verlaagde kans op vezelvrijgave
---------------------------------	--

Gebondenheid	Categorie 1: hechtgebonden in oorsprong
Asbestsoort (vezeltype)	Crocidoliet aanwezig
Asbestconcentratie	Laag (< 50%)
Afschermingsgraad van het gehele materiaal	Geheel of deels vrij aan de buitenlucht
Toestand van het materiaal	Licht beschadigd, licht verweerd. Intact materiaal type Pical – asbestboard of categorie III 'gebondenheid'

Beschrijving	Buitenschil: raamdorpels
Omgeving	Buiten
Primaire drager	Wandopening verticaal (raam, deur, ...)
Asbestmateriaal	Plaat, paneel, tablet - Hol

Zorgvuldig beheren

- Zorg voor een veilig beheer. Vermijd het beschadigen van het asbestmateriaal. Controleer de toestand jaarlijks op wijzigingen.

- Eenvoudige handelingen: mag via doe-het-zelf of door werknemer(s) met opleidingsattest eenvoudige handelingen
Indien u dit als doe-het-zelver zelf wenst te verwijderen dient u de nodige voorzorgsmaatregelen te nemen:

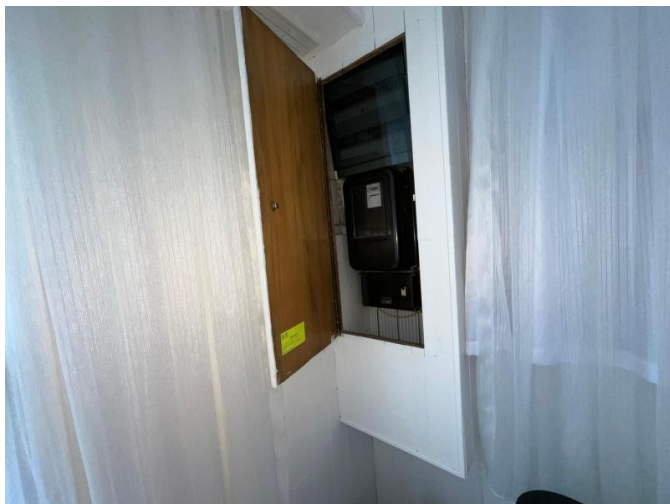
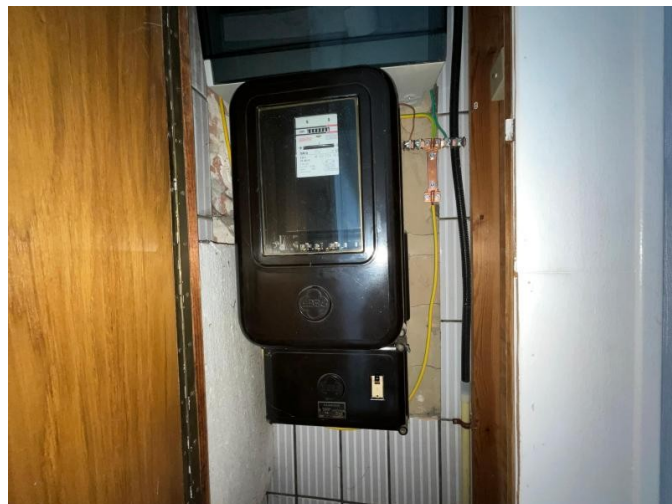
Het asbestmateriaal valt onder de mijlpaal van 2040.

Eindbeoordeling materiaalrisico	Zeer laag materiaalrisico en/of zeer lage kans op vezelvrijgave
---------------------------------	---

Gebondenheid	Categorie 1: hechtgebonden in oorsprong
Asbestsoort (vezeltype)	Crocidoliet aanwezig
Asbestconcentratie	Laag (< 50%)
Afschermingsgraad van het gehele materiaal	Stootvaste afscherming of omkasting
Toestand van het materiaal	Onbeschadigd, niet verweerd

Beschrijving	Uitrusting: Bakeliet elektriciteitskast
Omgeving	Binnen
Primaire drager	Communicatie en elektrische infrastructuur en uitrusting
Asbestmateriaal	Plaat, paneel, tablet - Type Bakeliet
Bindmiddel van asbestmateriaal	Kunststof of -hars
Gebondenheid op basis van bindmiddel	Hecht
Hoeveelheid (oppervlakte - dikte - aantal)	• 0,20 m ² - 3,00 cm - 1 stuk
Totaal volume	0,006 m ³
Eenvoudig bereikbaar	Ja
Bevestigingswijze	• Geschroefd
Identificatiemethode	Vaststelling zonder monsternamen

Zorgvuldig beheren

- Zorg voor een veilig beheer en verwijder dit asbestmateriaal wanneer het bij werken eenvoudig bereikbaar wordt. Controleer de toestand jaarlijks op wijzigingen.

- Eenvoudige handelingen: mag via doe-het-zelf of door werknemer(s) met opleidingsattest eenvoudige handelingen
Deze toepassing mag enkel door een gecertificeerde elektriker worden verwijderd.

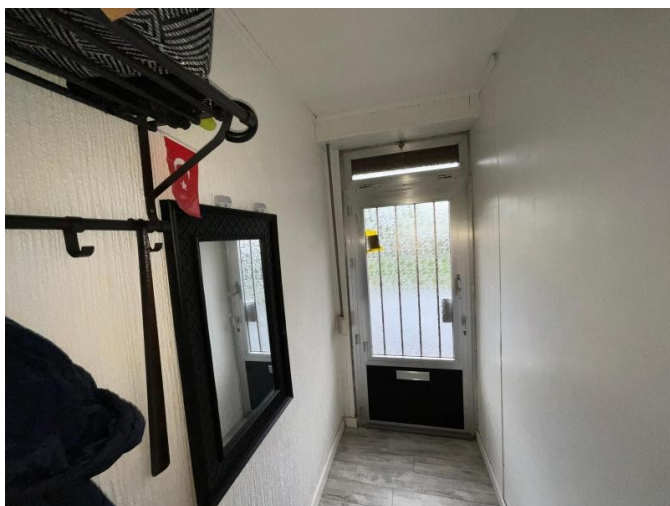
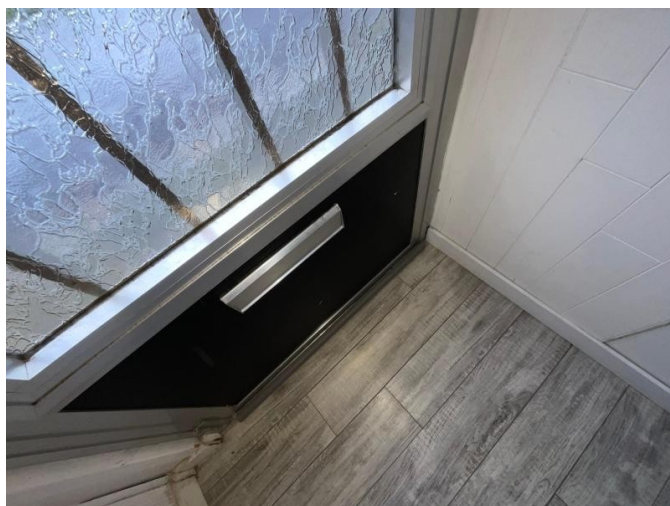
Het asbestmateriaal valt onder de mijlpaal van 2040.

Eindbeoordeling materiaalrisico	Zeer laag materiaalrisico en/of zeer lage kans op vezelvrijgave
---------------------------------	---

Gebondenheid	Categorie 1: hechtgebonden in oorsprong
Asbestsoort (vezeltype)	Alleen chrysotiel
Asbestconcentratie	Laag (< 50%)
Afschermingsgraad van het gehele materiaal	Geheel of deels (ook) vrij aan de binnenlucht
Toestand van het materiaal	Onbeschadigd, niet verweerd

Beschrijving	Buitenschil: glasal beplating
Omgeving	Binnen
Primaire drager	Wandopening verticaal (raam, deur, ...)
Asbestmateriaal	Plaat, paneel, tablet - Type Massal

Zorgvuldig beheren

- Zorg voor een veilig beheer. Vermijd het beschadigen van het asbestmateriaal. Controleer de toestand jaarlijks op wijzigingen.

- Eenvoudige handelingen: mag via doe-het-zelf of door werknemer(s) met opleidingsattest eenvoudige handelingen
Indien u dit als doe-het-zelver zelf wenst te verwijderen dient u de nodige voorzorgsmaatregelen te nemen:

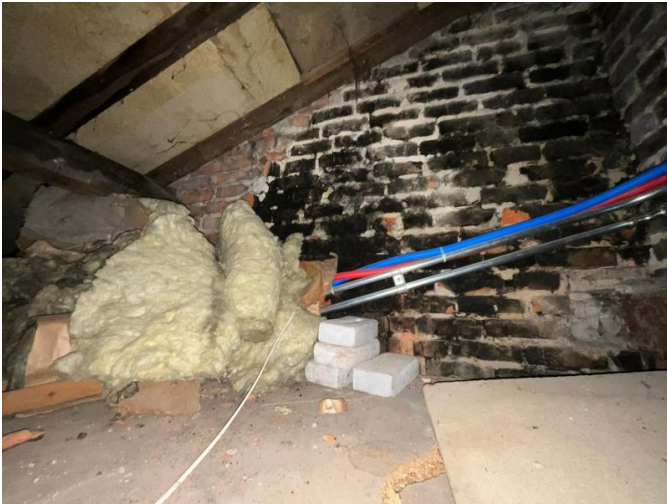
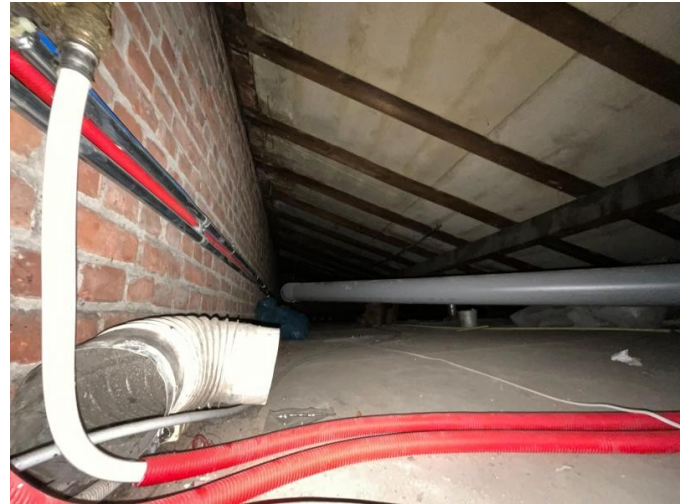
Het asbestmateriaal valt onder de mijlpaal van 2040.

Eindbeoordeling materiaalrisico	Zeer laag materiaalrisico en/of zeer lage kans op vezelvrijgave
---------------------------------	---

Gebondenheid	Categorie 1: hechtgebonden in oorsprong
Asbestsoort (vezeltype)	Crocidoliet aanwezig
Asbestconcentratie	Laag (< 50%)
Afschermingsgraad van het gehele materiaal	Stootvaste afscherming of omkasting
Toestand van het materiaal	Licht beschadigd, licht verweerd. Intact materiaal type Pical – asbestboard of categorie III 'gebondenheid'

Beschrijving	Onderdak asbesthoudend
Omgeving	Binnen
Primaire drager	Schuin dak
Asbestmateriaal	Plaat, paneel, tablet - Type Menuiserite
Bindmiddel van asbestmateriaal	Cement
Gebondenheid op basis van bindmiddel	Hecht
Hoeveelheid (oppervlakte - dikte - aantal)	<ul style="list-style-type: none">• 40,00 m² - 0,50 cm - 1 stuk
Totaal volume	0,20 m ³
Eenvoudig bereikbaar	Nee <ul style="list-style-type: none">• Het asbestmateriaal is bedekt (uitgezonderd laag verf, coating, behang, kunststof, textiel) en het wegnemen van het bedekkende materiaal kan niet zonder het bedekkende materiaal te beschadigen.

Zorgvuldig beheren

- Zorg voor een veilig beheer en verwijder dit asbestmateriaal wanneer het bij werken eenvoudig bereikbaar wordt. Controleer de toestand jaarlijks op wijzigingen.

- Eenvoudige handelingen: mag via doe-het-zelf of door werknemer(s) met opleidingsattest eenvoudige handelingen
Het onderdak verkeert in goede staat. Gezien er geen saneringsplicht is, kan dit zonder probleem behouden blijven. Zorg er evenwel voor dat er geen vezels kunnen vrijkomen door enige manipulatie. Wanneer het gehele dak vervangen wordt, dient de aannemer op het asbesthoudend karakter van dit onderdak te worden gewezen, zodat dit apart kan worden afgevoerd.

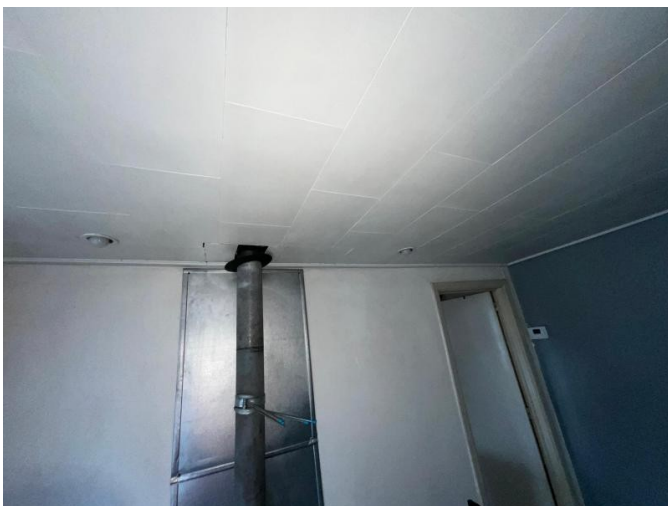
Verschillende plafonds bestaan uit beplating en/of lambriseringen. Binnen het kader van een niet-destructief onderzoek konden de achterliggende lagen niet worden geanalyseerd. Enkel door deze te verwijderen of door een destructief onderzoek kunnen de achterliggende lagen geanalyseerd worden. Bij vernieuwing van deze binnenschil wordt aanbevolen om nieuw monsternamen te laten nemen.

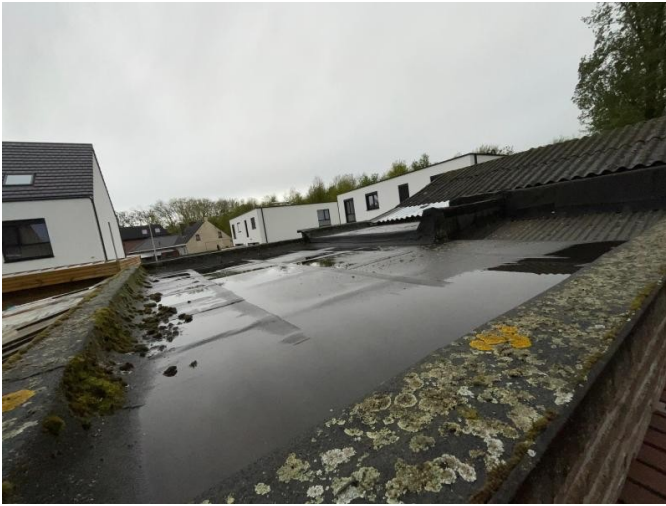
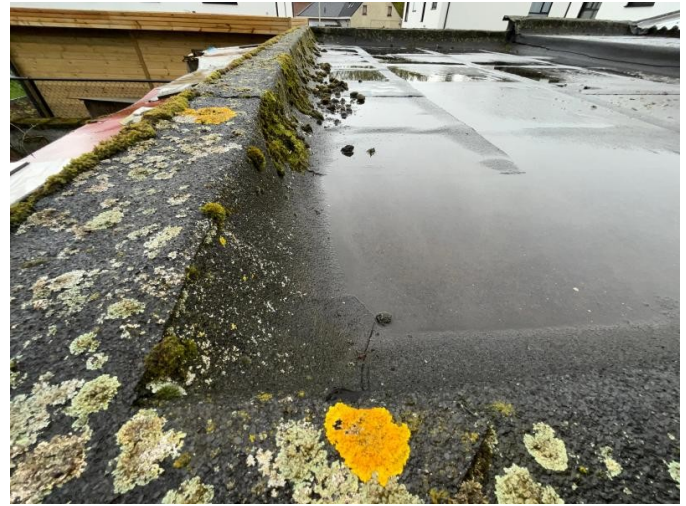
Fiche 8: Dak: roofing

Geen asbest

#	Type	Referentie	Resultaat
8.1	Puntmonster	003	Geen asbest

Beschrijving	Dak: roofing
Omgeving	Buiten
Primaire drager	Plat dak
Bindmiddel van materiaal	Bitumen (roofing, teer, asfalt)

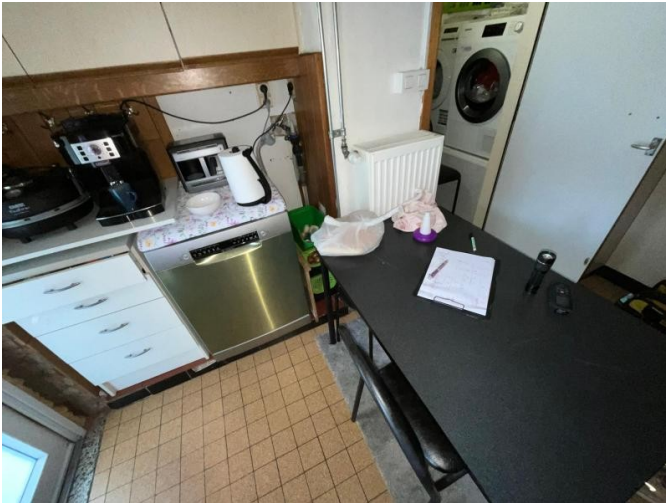
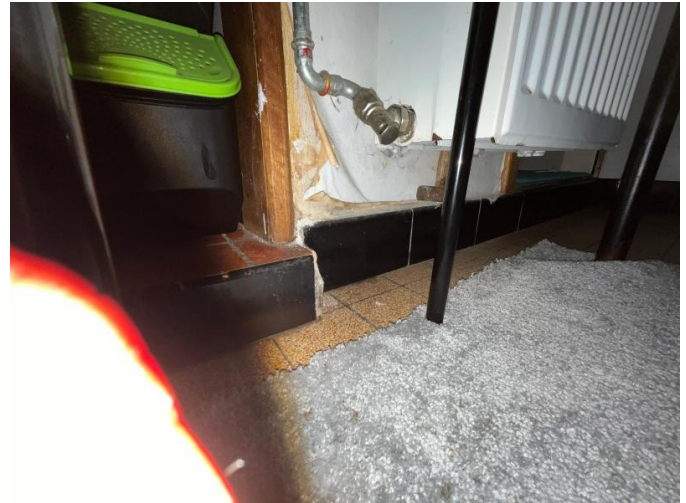
Fiche 9: Wanden: pleisterwerk

Geen asbest

#	Type	Referentie	Resultaat
9.1	Mengmonster	001	Geen asbest

Beschrijving	Wanden: pleisterwerk
Omgeving	Binnen
Primaire drager	Binnenwand
Bindmiddel van materiaal	Gips - kalk
