Asbestinventarisatetest

Hoveniersstraat 91, 9050 Gent

Attestnummer : 20230618-000083.000

Uitgegeven op : 18.06.2023

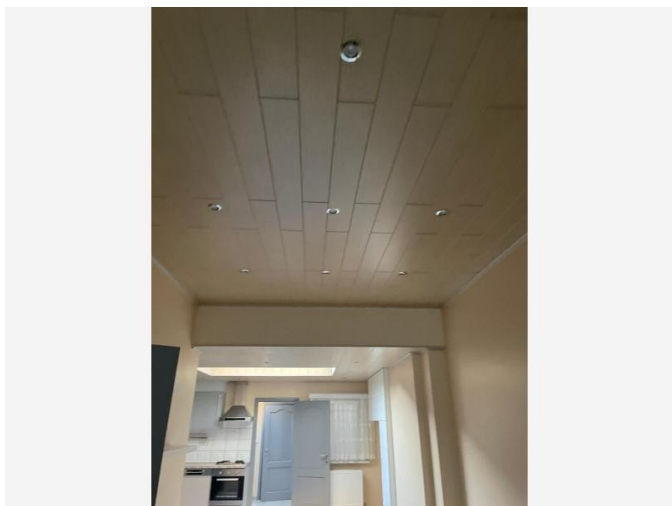
De plafonds op het GLV en 1ste verdiep zijn afgewerkt met houten planchetten en ingewerkte spots. Onder de planchetten zijn de materialen niet inspecteerbaar zonder schade aan te brengen. Indien deze verwijderd worden goed bekijken en bij twijfel een staal binnen brengen bij een FOD WASO labo voor verdere analyse.

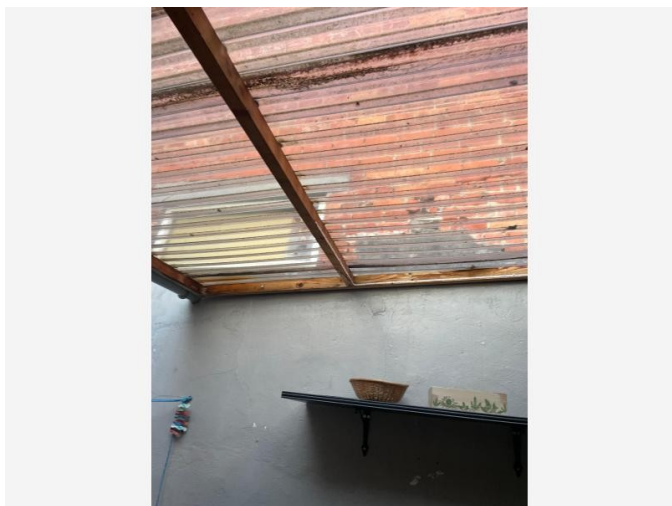
Op de koer liggen plastieken golfplaten, deze zijn niet asbestverdacht.

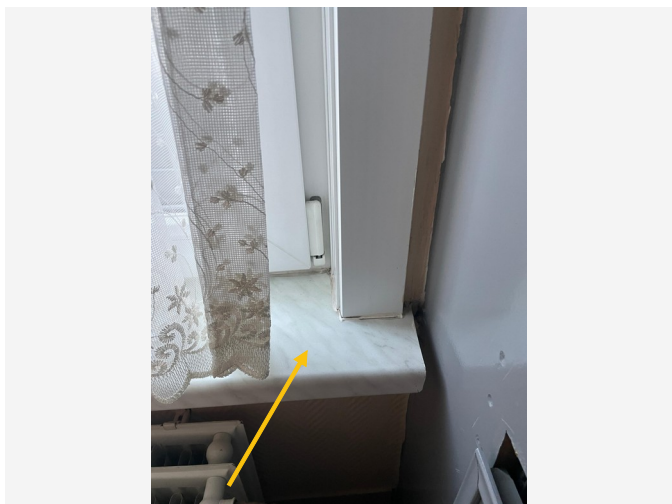
Alle vensterbanken zijn niet asbesthoudend. Deze bestaat uit een geperst hout met imitatie marmer motief.

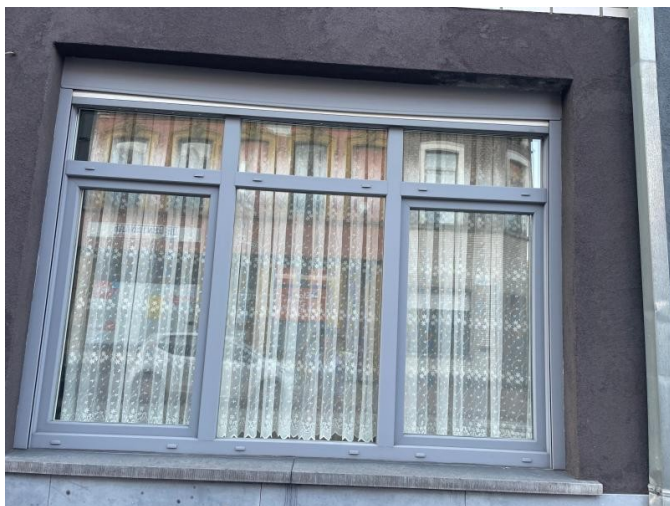
De woning is afgewerkt met PVC ramen. De zijkanten zijn afgewerkt met Silicone, dus niet asbestverdacht. Er zijn geen facturen in ons bezit.

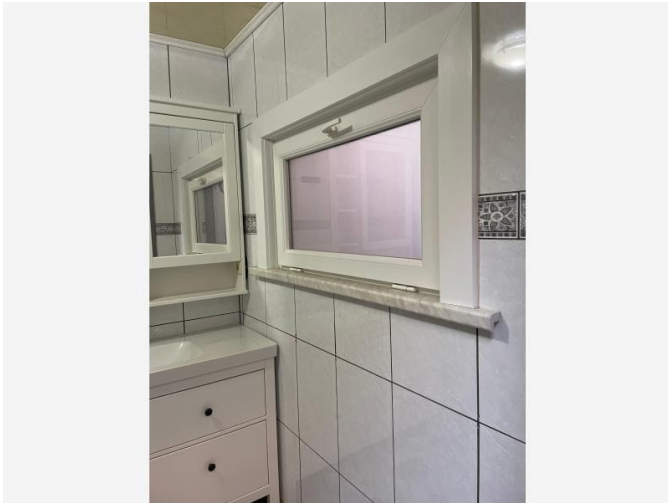
Er zijn in de badkamer en keuken wandtegels geplaatst. In de badkamer 30x40 en in de keuken tussen de kasten 20x25. Deze bevatten geen asbest. Er zijn geen facturen maar gezien het formaat van de tegel zal er geen asbesthoudende lijm gebruikt zijn. Inspectie is onmogelijk door geen schade aan te brengen.

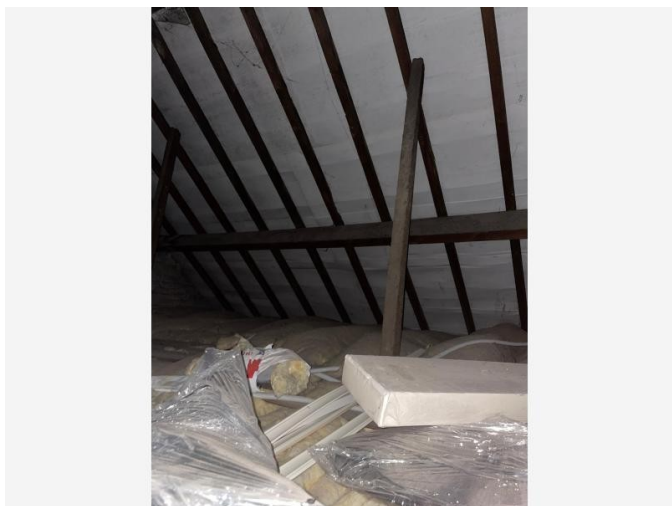
Het onderdak is niet asbestverdacht. Onder de pan ligt een witte harde plastic en deze bevat geen asbest.

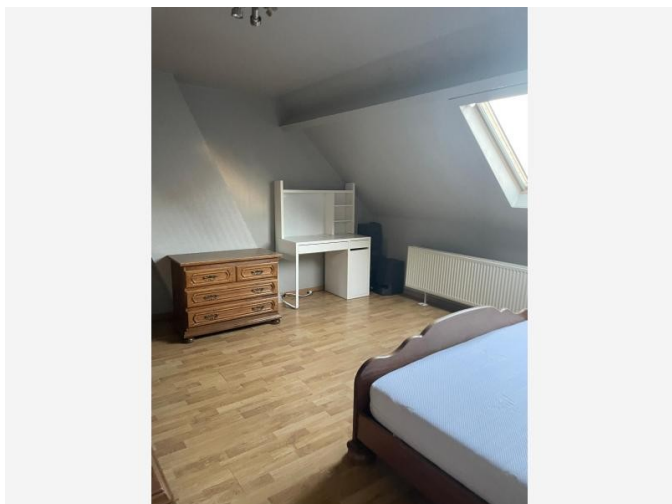
Het plafond op de 2de verdieping is uitgewerkt met Gyproc, deze is niet asbestverdacht

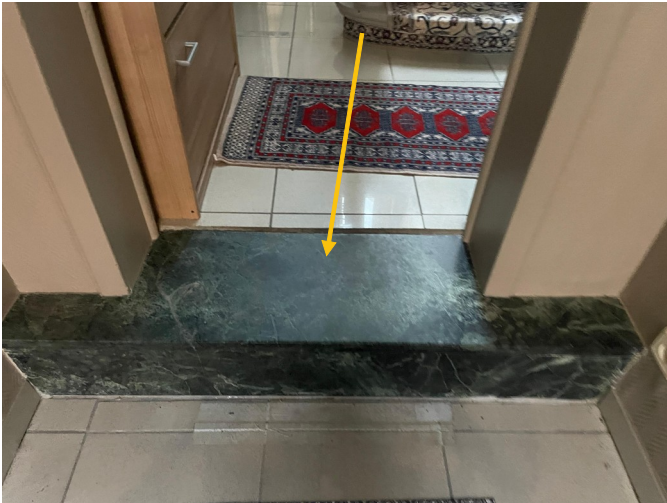
In de in Inkomhal is een marmeren opstap voorzien. "Verde Alpi". Deze bevat geen asbest. Indien hier asbesthoudende lijm zou onder zitten zou deze vlekken geven en dat is niet het geval. Asbestveilig

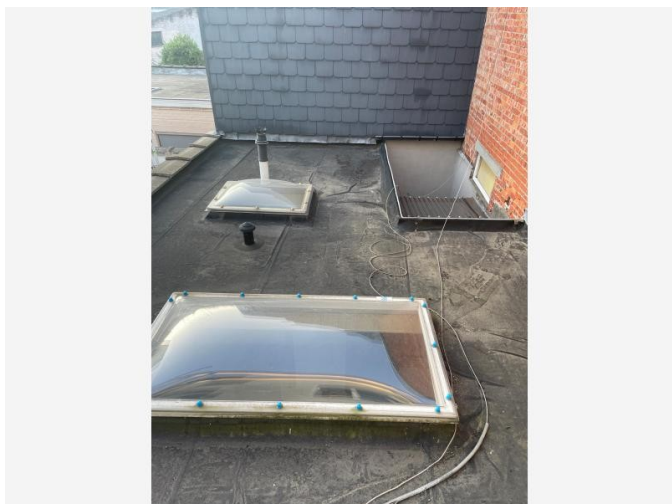
Er zijn geen facturen voorhanden. Het platte dak bestaat uit een EPDM. Deze is niet asbestverdacht.

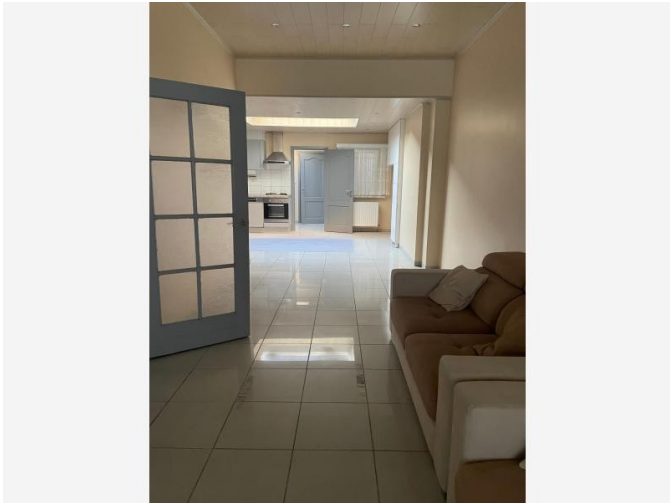
Er zijn geen facturen voor handen. De vloer op het GLV is een Volceramische tegel. Gezien het formaat en het soort tegel zal er geen asbesthoudende lijm gebruikt zijn. Gepolierde Volceramische tegels zijn van een nieuwe generatie.

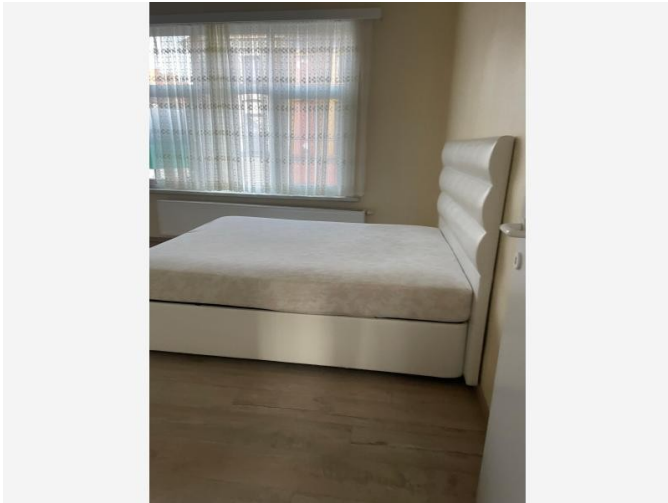
Op de eerste en 2de verdieping is laminaat voorzien, deze bevat geen asbest.

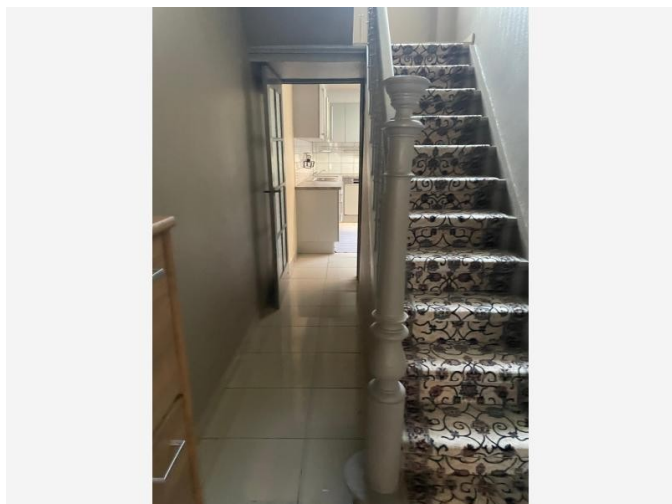
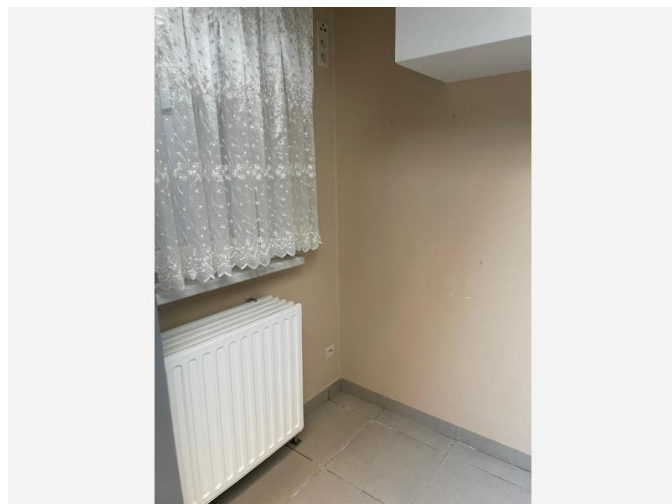
Geen asbest

#	Type	Referentie	Resultaat
12.1	Mengmonster	MM01	Geen asbest

Beschrijving	Plakwerk
Omgeving	Binnen
Primaire drager	Binnenwand

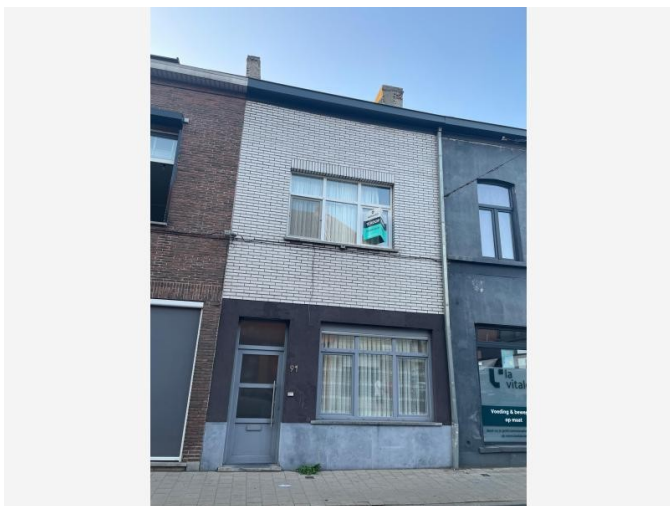
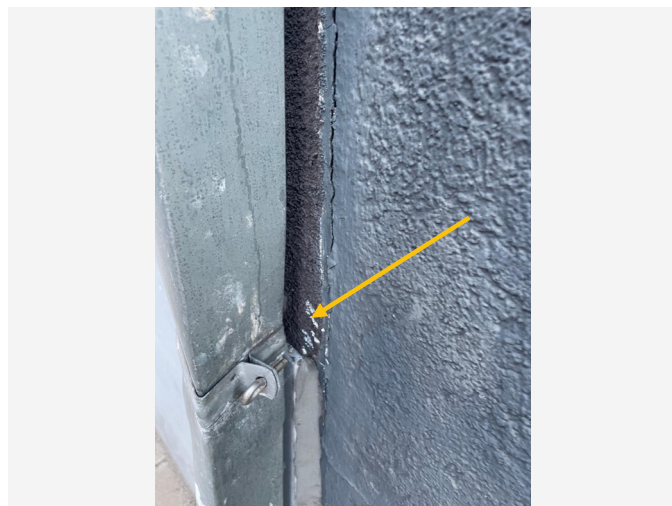
Geen asbest

#	Type	Referentie	Resultaat
13.1	Mengmonster	MM02	Geen asbest

Beschrijving	Crepi Voorgevel GLV
Omgeving	Buiten
Primaire drager	Wand buitenschil
Bindmiddel van materiaal	Cement

Gebondenheid op basis van bindmiddel	Hecht
Hoeveelheid (gewicht - aantal)	• 12,00 kg - 1 stuk
Totaal gewicht	12,00 kg
Identificatiemethode	Vaststelling met monstername
Destructieve handeling voor identificatie	Nee
Opmerking	Volgens het inspectieprotocol is het verplicht om een staal te nemen van crepi. Gezien er geen factuur in ons bezit was verplicht een staal genomen. Deze gaf als resultaat geen Asbest, zie laboanalyse.
