Asbestinventarisatetest

Koraalstraat 21A, 1850 Grimbergen

Attestnummer : 20250205-000122.000

Uitgegeven op : 05.02.2025

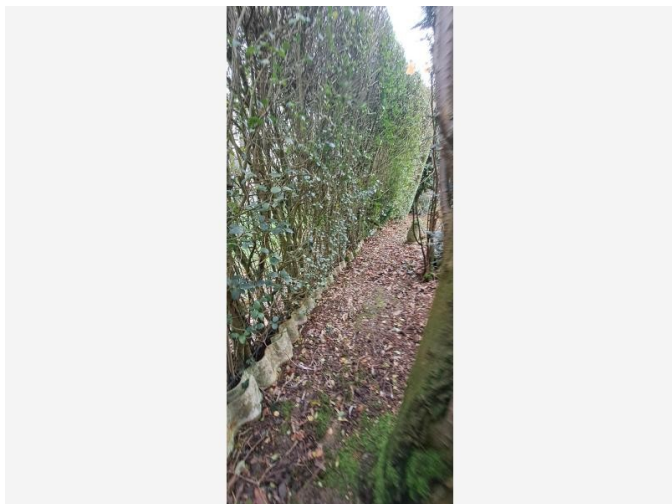
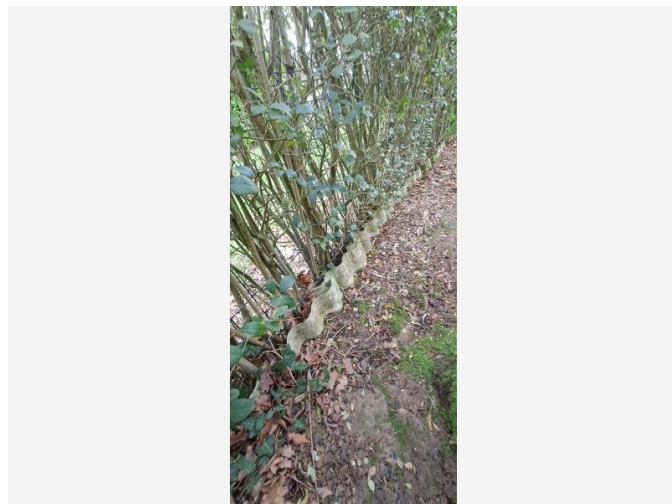
Het asbestmateriaal valt onder de mijlpaal van 2034.

Eindbeoordeling materiaalrisico	Hoog materiaalrisico en/of hoge kans op vezelvrijgave
---------------------------------	---

Gebondenheid	Categorie 1: hechtgebonden in oorsprong
Asbestsoort (vezeltype)	Crocidoliet aanwezig
Asbestconcentratie	Laag (< 50%)
Afschermingsgraad van het gehele materiaal	Geheel of deels vrij aan de buitenlucht
Toestand van het materiaal	Zwaar beschadigd, zwaar verweerd

Beschrijving	Border in golfplaten
Omgeving	Buiten
Primaire drager	Afboording, omheining...
Asbestmateriaal	Dak- en gevelbekleding - Golfplaat
Bindmiddel van asbestmateriaal	Cement
Gebondenheid op basis van bindmiddel	Hecht
Hoeveelheid (oppervlakte - aantal)	<ul style="list-style-type: none">• 3,00 m² - 1 stuk
Totale oppervlakte	3,00 m ²
Eenvoudig bereikbaar	Ja
Bevestigingswijze	<ul style="list-style-type: none">• Geklemd
Identificatiemethode	Vaststelling zonder monstername
Destructieve handeling voor identificatie	Nee
Opmerking	De afboording bevindt zich vooraan rechts rond de haag

Dringend verwijderen

- Verwijder dit asbestmateriaal zo snel mogelijk. Volg de toestand goed op.

- Eenvoudige handelingen: mag via doe-het-zelf of door werknemer(s) met opleidingsattest eenvoudige handelingen
Zie link voor meer info over hoe asbest te verwijderen: <https://ovam.vlaanderen.be/wie-mag-wat-verwijderen>

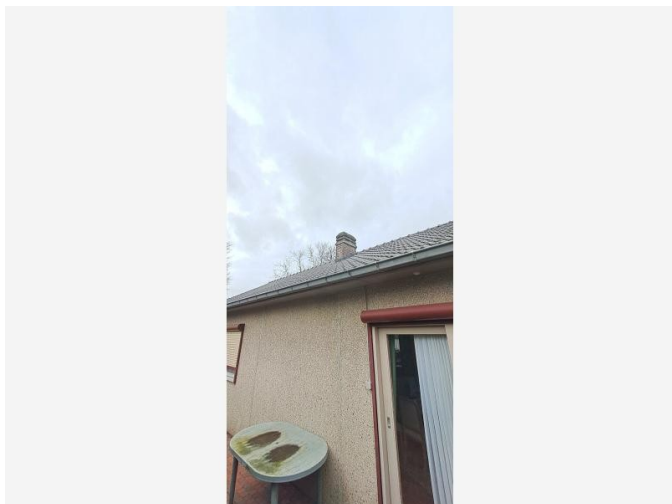
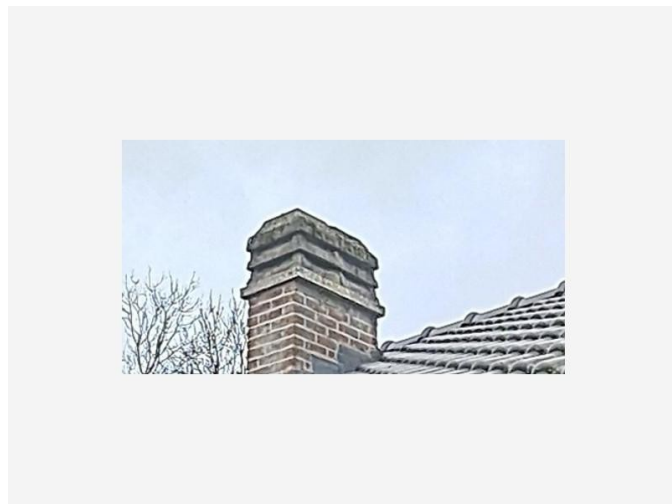
Het asbestmateriaal valt onder de mijlpaal van 2034.

Eindbeoordeling materiaalrisico	Verhoogd materiaalrisico en/of verhoogde kans op vezelvrijgave
---------------------------------	--

Gebondenheid	Categorie 1: hechtgebonden in oorsprong
Asbestsoort (vezeltype)	Crocidoliet aanwezig
Asbestconcentratie	Laag (< 50%)
Afschermingsgraad van het gehele materiaal	Geheel of deels vrij aan de buitenlucht
Toestand van het materiaal	Matig beschadigd, matig verweerd

Beschrijving	Schouwhoed/ventilatiekap
Omgeving	Buiten
Primaire drager	Schuin dak
Asbestmateriaal	Schouwhoed, ventilatiekap (anti-windval)
Bindmiddel van asbestmateriaal	Cement
Gebondenheid op basis van bindmiddel	Hecht
Hoeveelheid (gewicht - aantal)	<ul style="list-style-type: none">• 20,00 kg - 1 stuk
Totaal gewicht	20,00 kg
Eenvoudig bereikbaar	Ja
Bevestigingswijze	<ul style="list-style-type: none">• Geklemd
Identificatiemethode	Vaststelling zonder monstername
Destructieve handeling voor identificatie	Nee

Verwijderen

- Zorg voor een veilig beheer. Vermijd het beschadigen van het asbestmateriaal. Controleer de toestand jaarlijks op wijzigingen.

- Eenvoudige handelingen: mag via doe-het-zelf of door werknemer(s) met opleidingsattest eenvoudige handelingen
Zie link voor meer info over hoe asbest te verwijderen: <https://ovam.vlaanderen.be/wie-mag-wat-verwijderen>

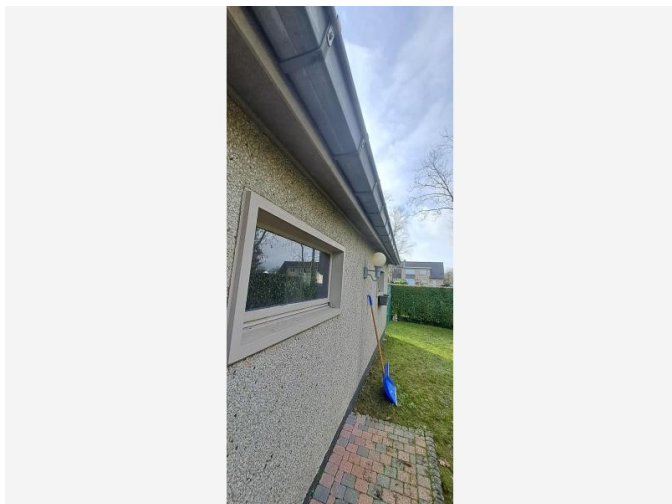
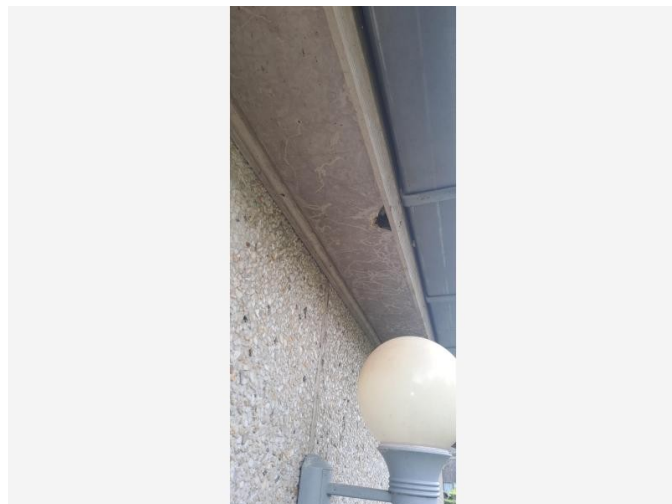
Het asbestmateriaal valt onder de mijlpaal van 2040.

Eindbeoordeling materiaalrisico	Laag materiaalrisico en/of verlaagde kans op vezelvrijgave
---------------------------------	--

Gebondenheid	Categorie 1: hechtgebonden in oorsprong
Asbestsoort (vezeltype)	Alleen chrysotiel
Asbestconcentratie	Laag (< 50%)
Afschermingsgraad van het gehele materiaal	Geheel of deels vrij aan de buitenlucht
Toestand van het materiaal	Licht beschadigd, licht verweerd. Intact calciumsilicaatmateriaal of categorie III 'gebondenheid'

#	Type	Referentie	Resultaat
3.1	Puntmonster	250129-KORA21A-PLABAKG	Chrysotiel

Beschrijving	Platen bakgoot
Omgeving	Buiten
Primaire drager	Infrastructuur hemelwater (opvang en afvoer)
Asbestmateriaal	Plaat, paneel, tablet - Type Menuiserie
Bindmiddel van asbestmateriaal	Cement
Gebondenheid op basis van bindmiddel	Hecht
Hoeveelheid (oppervlakte - dikte - aantal)	<ul style="list-style-type: none">• 35,00 m² - 0,80 cm - 1 stuk
Totaal volume	0,28 m ³
Eenvoudig bereikbaar	Ja
Bevestigingswijze	<ul style="list-style-type: none">• Geschroefd
Identificatiemethode	Vaststelling met monstername
Destructieve handeling voor identificatie	Nee
Opmerking	Oppervlakte is bij benadering

Zorgvuldig beheren

- Zorg voor een veilig beheer. Vermijd het beschadigen van het asbestmateriaal. Controleer de toestand jaarlijks op wijzigingen.

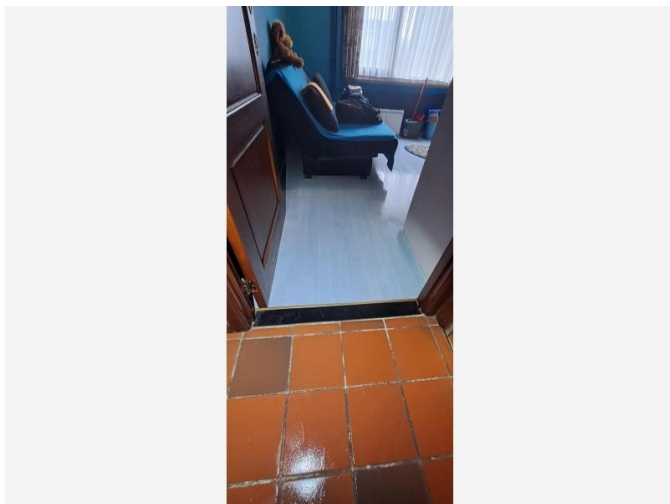
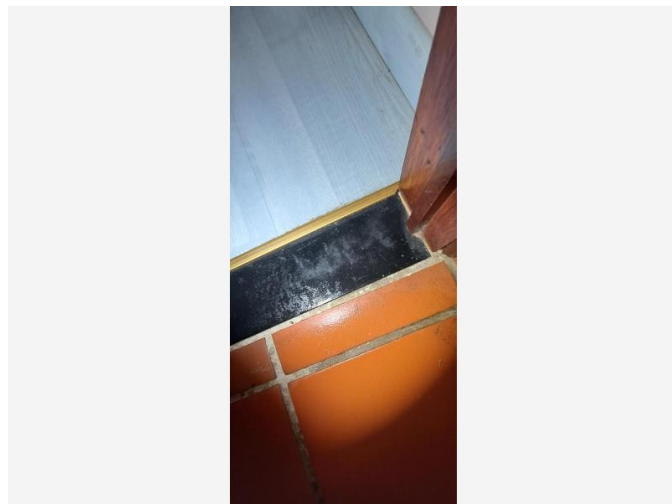
Het asbestmateriaal valt onder de mijlpaal van 2040.

Eindbeoordeling materiaalrisico	Laag materiaalrisico en/of verlaagde kans op vezelvrijgave
---------------------------------	--

Gebondenheid	Categorie 1: hechtgebonden in oorsprong
Asbestsoort (vezeltype)	Alleen chrysotiel
Asbestconcentratie	Laag (< 50%)
Afschermingsgraad van het gehele materiaal	Geheel of deels (ook) vrij aan de binnenlucht
Toestand van het materiaal	Licht beschadigd, licht verweerd. Intact calciumsilicaatmateriaal of categorie III 'gebondenheid'

Beschrijving	Dorpels in massalstenen
Omgeving	Binnen
Primaire drager	Vloer
Asbestmateriaal	Plaat, paneel, tablet - Type Massal
Bindmiddel van asbestmateriaal	Cement
Gebondenheid op basis van bindmiddel	Hecht
Hoeveelheid (oppervlakte - dikte - aantal)	• 0,30 m ² - 2,00 cm - 3 stuks
Totaal volume	0,018 m ³
Eenvoudig bereikbaar	Ja
Bevestigingswijze	• Verlijmd, ingegoten, versmeerd
Identificatiemethode	Vaststelling zonder monstername
Destructieve handeling voor identificatie	Nee

Zorgvuldig beheren

- Zorg voor een veilig beheer. Vermijd het beschadigen van het asbestmateriaal. Controleer de toestand jaarlijks op wijzigingen.

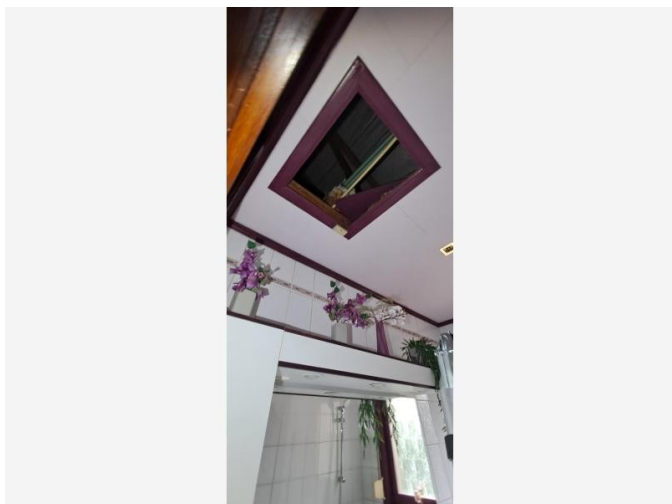
Tijdelijke beperking

Reden: Er is geen volledige risicobeoordeling mogelijk

Uitleg van de asbestdeskundige: De zolderverdieping kon niet volledig worden geïnspecteerd gezien de geringe ruimte

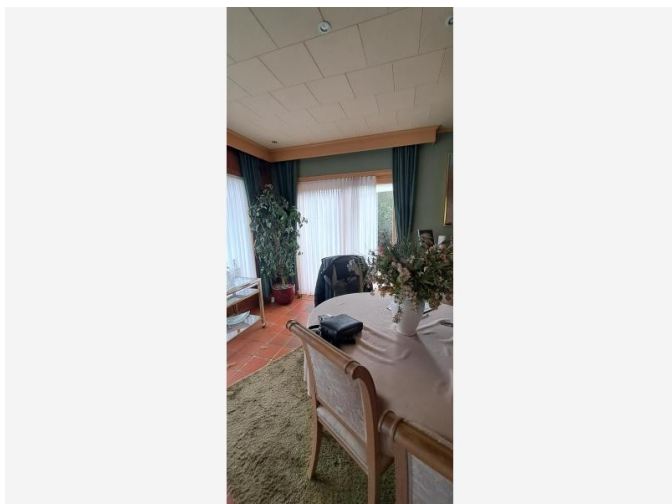
Het al dan niet aanwezige pleisterwerk kon niet worden geïnspecteerd gezien geen pleisterwerk waarneembaar

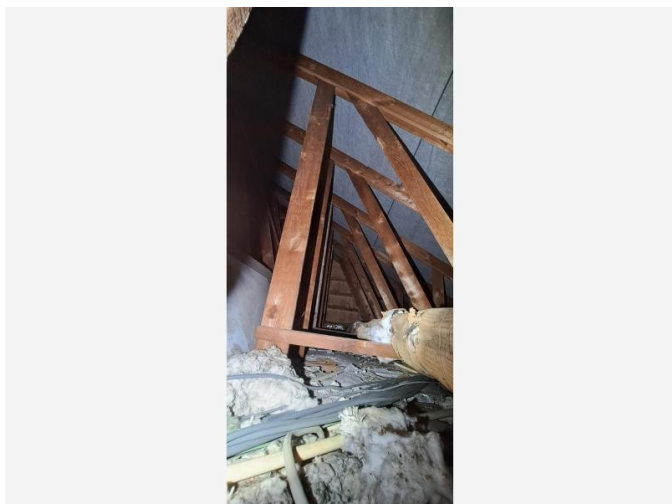
Het aanwezige onderdak bestaat uit een doek/vlies - Dat wordt als niet-asbestverdacht beschouwd

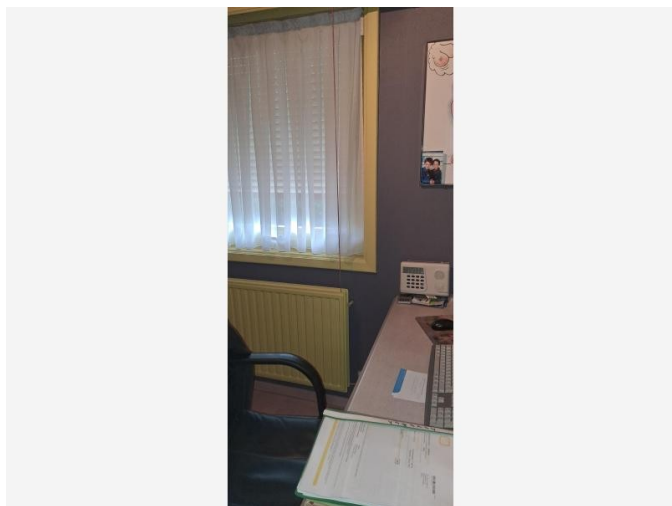
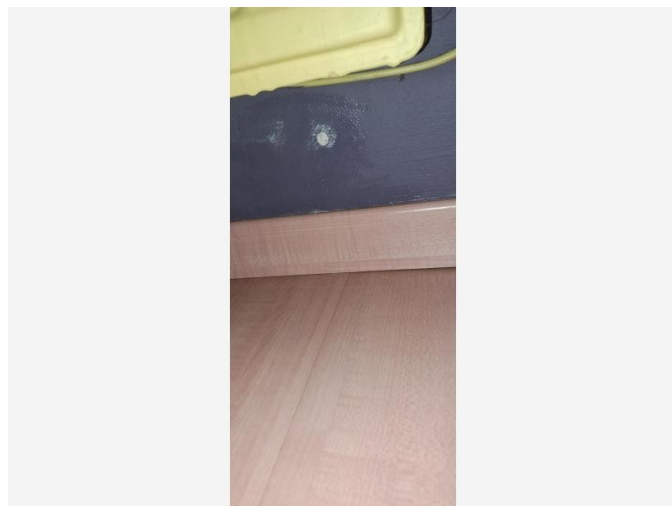
Fiche 8: Pleisterwerk muren

Geen asbest

#	Type	Referentie	Resultaat
8.1	Mengmonster	250129-KORA21A-PLEMUR	Geen asbest

Beschrijving	Pleisterwerk muren
Omgeving	Binnen
Primaire drager	Wand vrijstaand (scheidingsmuur, ...)
Bindmiddel van materiaal	Gips - kalk
Gebondenheid op basis van bindmiddel	Niet-hechtgebonden
Hoeveelheid (oppervlakte - dikte - aantal)	• 250,00 m ² - 1,50 cm - 1 stuk
Totaal volume	3,75 m ³
Identificatiemethode	Vaststelling met monsternamen
Destructieve handeling voor identificatie	Nee
Opmerking	Te bemonsteren ruimtes zijn: Trappenhal, stookplaats, natte ruimte, individuele ruimte. Zie plan voor de bereikbaarheid van het pleisterwerk

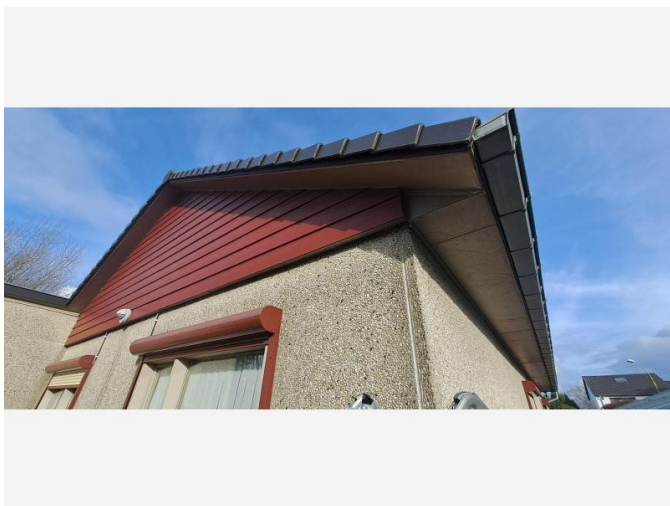
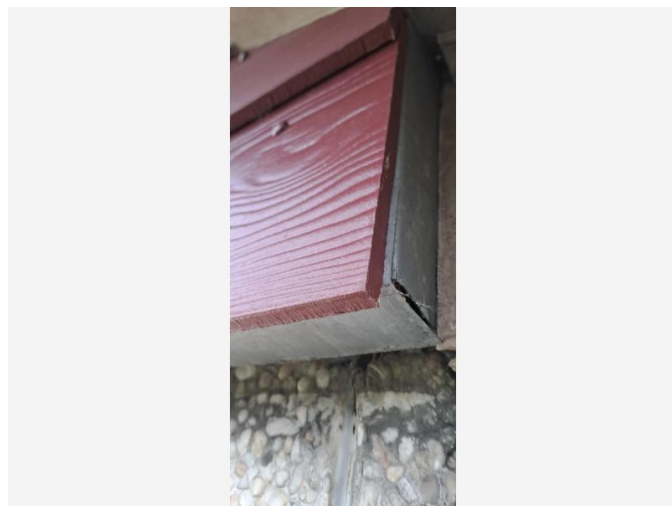
Fiche 9: Rode sidings

Geen asbest

#	Type	Referentie	Resultaat
9.1	Puntmonster	250129-KORA21A-SIDINGS	Geen asbest

Beschrijving	Rode sidings
Omgeving	Buiten
Primaire drager	Wand buitenschil
Bindmiddel van materiaal	Cement
Gebondenheid op basis van bindmiddel	Hecht
Hoeveelheid (oppervlakte - dikte - aantal)	• 20,00 m ² - 1,20 cm - 1 stuk
Totaal volume	0,24 m ³
Identificatiemethode	Vaststelling met monstername
Destructieve handeling voor identificatie	Nee
