Asbestinventarisatetest

Geertskouter 7, 1730 Asse

Attestnummer : 20250218-000211.000

Niet-asbestveilig

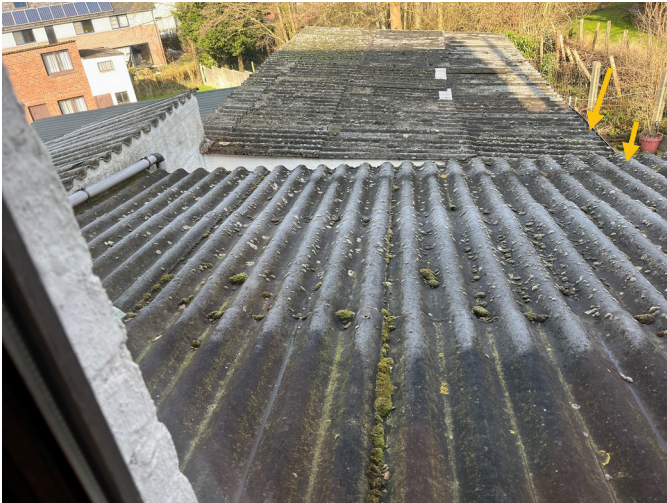
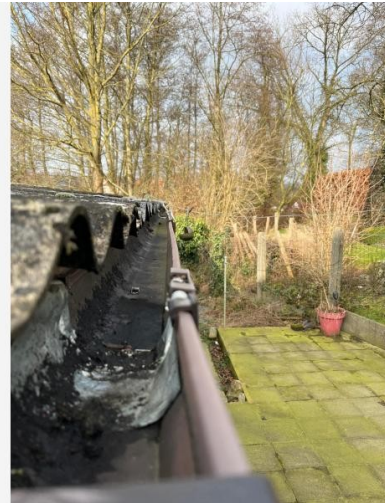
Het asbestmateriaal valt onder de mijlpaal van 2040.

Dringend verwijderen

Beschrijving	Dakgoot - Contaminatie
Type afvalstof	Betreft resten (contaminatie) van verwerking of beschadiging
Type resten (contaminatie)	<ul style="list-style-type: none">Stof, deeltjes < 4 mm, flinters, gruis (los, opliggend)
Besmette materialen	<ul style="list-style-type: none">Sediment (dakgoot, afvoerbuys, regenwaterput, ...)
Bron van de resten	Golfplaten dak boven keuken en werkplaats/berging/lokaal mazouttank
Omgeving	Buiten
Primaire drager	Schuin dak
Gebondenheid resten	Niet hecht
Hoeveelheid (gewicht - aantal)	<ul style="list-style-type: none">6,00 kg - 1 stuk
Totaal gewicht	6,00 kg
Eenvoudig bereikbaar	Ja
Identificatiemethode	Vaststelling zonder monsternamen
Opmerking	De hoeveelheid is een schatting

- Verwijder het asbestafval.

- Eenvoudige handelingen: mag via doe-het-zelf of door werknemer(s) met opleidingsattest eenvoudige handelingen
Bij het uitvoeren van eenvoudige handelingen, zoals toegestaan via werknemers met een opleidingsattest, is het gebruik van de juiste persoonlijke beschermingsmiddelen (PBM's) verplicht om blootstelling aan asbestvezels te voorkomen. Wij adviseren echter om asbest te laten verwijderen door een werknemer met opleidingscertificaat. Maar het is ook toegestaan via de doe-het-zelfmethode, mits de juiste voorzorgsmaatregelen en PBM's in acht worden genomen. De volgende PBM's dienen altijd aanwezig te zijn:
 - FFP3-mondmasker of halfgelaatsmasker met P3 filter
 - wegwerpoverall (Tyvek CATIII, type 5 en 6),
 - handschoenen wegwerp of afwasbaar
 - Een veiligheidsbril is vereist om te voorkomen dat vezels in de ogen terechtkomen.

- Vernevelaar of fixeermiddel om het asbestmateriaal eerst te fixeren.

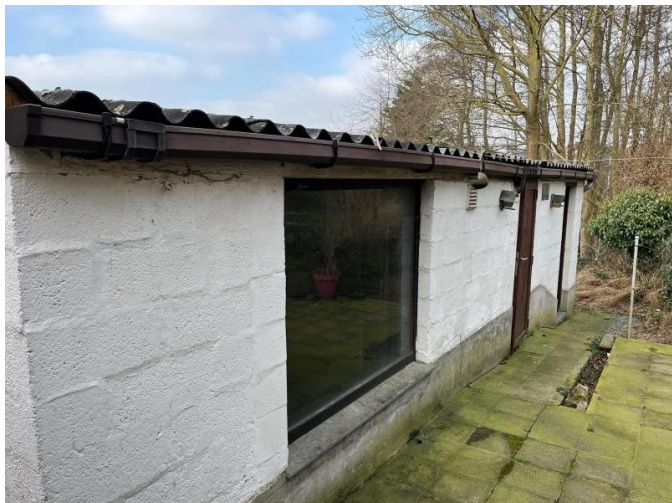
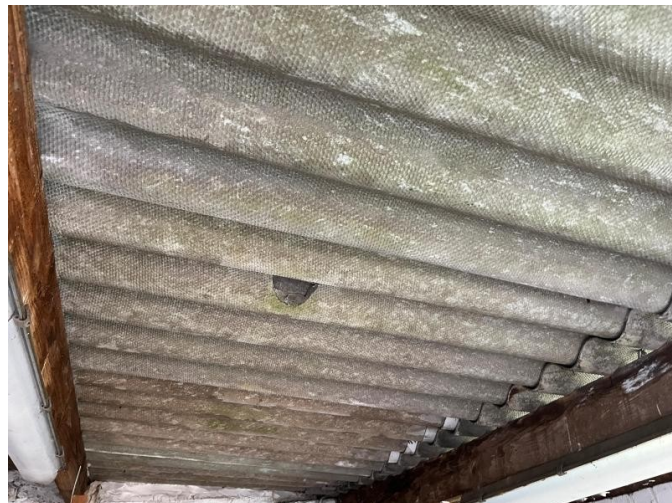
Fiche 2: Dakbedekking - Golfplaten werkplaats/berging/lokaal mazouttank

Het asbestmateriaal valt onder de mijlpaal van 2034.

Dringend verwijderen

Eindbeoordeling materiaalrisico	Hoog materiaalrisico en/of hoge kans op vezelvrijgave
---------------------------------	---

Gebondenheid	Categorie 1: hechtgebonden in oorsprong
Asbestsoort (vezeltype)	Crocidoliet aanwezig
Asbestconcentratie	Laag (< 50%)
Afschermingsgraad van het gehele materiaal	Geheel of deels (ook) vrij aan de binnenlucht
Toestand van het materiaal	Matig beschadigd, matig verweerd

Beschrijving	Dakbedekking - Golfplaten werkplaats/berging/lokaal mazouttank
Omgeving	Grenst aan binnen- en buitenlucht
Primaire drager	Schuin dak
Asbestmateriaal	Dak- en gevelbekleding - Golfplaat
Bindmiddel van asbestmateriaal	Cement
Gebondenheid op basis van bindmiddel	Hecht
Hoeveelheid (oppervlakte - aantal)	<ul style="list-style-type: none">• 42,00 m² - 1 stuk
Totale oppervlakte	42,00 m ²
Eenvoudig bereikbaar	Ja
Bevestigingswijze	<ul style="list-style-type: none">• Geschroefd
Identificatiemethode	Vaststelling zonder monsternamen
Destructieve handeling voor identificatie	Nee
Opmerking	De hoeveelheid betreft een schatting

- Verwijder dit asbestmateriaal zo snel mogelijk. Volg de toestand goed op.
- Hemelwater dat afspoelt van asbestcement daken of gevels kan asbestdeeltjes bevatten. Gebruik het enkel voor gesloten circuits (bv. spoelen toiletten). Reinig na het vervangen van het dak of de gevel de dakgoten en regenwaterput of -ton om asbesthoudend sediment of slib te verwijderen

- Eenvoudige handelingen: mag via doe-het-zelf of door werknemer(s) met opleidingsattest eenvoudige handelingen
Bij het uitvoeren van eenvoudige handelingen, zoals toegestaan via doe-het-zelfmethoden of door werknemers met een opleidingsattest, is het gebruik van de juiste persoonlijke beschermingsmiddelen (PBM's) verplicht om blootstelling aan asbestvezels te voorkomen. Wij adviseren echter om asbest te laten verwijderen door een werknemer met opleidingscertificaat. Maar het is ook toegestaan via de doe-het-zelfmethode, mits de juiste voorzorgsmaatregelen en PBM's in acht worden genomen. De volgende PBM's dienen altijd aanwezig te zijn:

- FFP3-mondmasker of halfgelaatsmasker met P3 filter
- wegwerpoverall (Tyvek CATIII,type 5 en 6),
- handschoenen wegwerp of afwasbaar
- Een veiligheidsbril is vereist om te voorkomen dat vezels in de ogen terechtkomen.
- Vernevelaar of fixeermiddel om het asbestmateriaal eerst te fixeren.

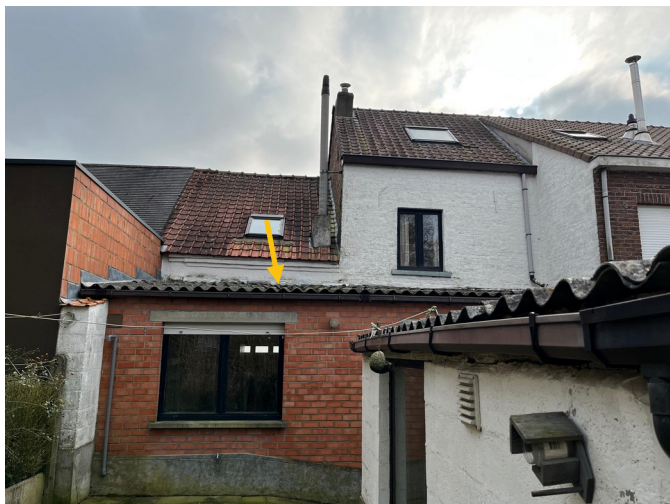
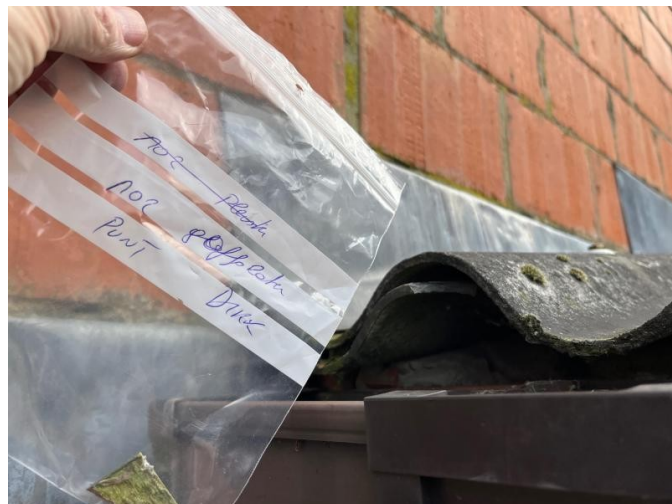
Het asbestmateriaal valt onder de mijlpaal van 2034.

Verwijderen

Eindbeoordeling materiaalrisico	Verhoogd materiaalrisico en/of verhoogde kans op vezelvrijgave
---------------------------------	--

Gebondenheid	Categorie 1: hechtgebonden in oorsprong
Asbestsoort (vezeltype)	Alleen chrysotiel
Asbestconcentratie	Laag (< 50%)
Afschermingsgraad van het gehele materiaal	Geheel of deels vrij aan de buitenlucht
Toestand van het materiaal	Matig beschadigd, matig verweerd

#	Type	Referentie	Resultaat
3.1	Puntmonster	MO2	Chrysotiel

Beschrijving	Dakbedekking - Golfplaten boven keuken
Omgeving	Buiten
Primaire drager	Schuin dak
Asbestmateriaal	Dak- en gevelbekleding - Golfplaat
Bindmiddel van asbestmateriaal	Cement
Gebondenheid op basis van bindmiddel	Hecht
Hoeveelheid (oppervlakte - aantal)	<ul style="list-style-type: none">• 18,00 m² - 1 stuk
Totale oppervlakte	18,00 m ²
Eenvoudig bereikbaar	Ja
Bevestigingswijze	<ul style="list-style-type: none">• Geschroefd
Identificatiemethode	Vaststelling met monstername
Destructieve handeling voor identificatie	Nee
Opmerking	De hoeveelheid betreft een schatting

- Zorg voor een veilig beheer. Vermijd het beschadigen van het asbestmateriaal. Controleer de toestand jaarlijks op wijzigingen.
- Hemelwater dat afspoelt van asbestcement daken of gevels kan asbestdeeltjes bevatten. Gebruik het enkel voor gesloten circuits (bv. spoelen toiletten). Reinig na het vervangen van het dak of de gevel de dakgoten en regenwaterput of -ton om asbesthoudend sediment of slib te verwijderen

- Eenvoudige handelingen: mag via doe-het-zelf of door werknemer(s) met opleidingsattest eenvoudige handelingen
Bij het uitvoeren van eenvoudige handelingen, zoals toegestaan via doe-het-zelfmethoden of door werknemers met een opleidingsattest, is het gebruik van de juiste persoonlijke beschermingsmiddelen (PBM's) verplicht om blootstelling aan asbestvezels te voorkomen. Wij adviseren echter om asbest te laten verwijderen door een werknemer met opleidingscertificaat. Maar het is ook toegestaan via de doe-het-zelfmethode, mits de juiste voorzorgsmaatregelen en PBM's in acht worden genomen. De volgende PBM's dienen altijd aanwezig te zijn:
 - FFP3-mondmasker of halfgelaatsmasker met P3 filter

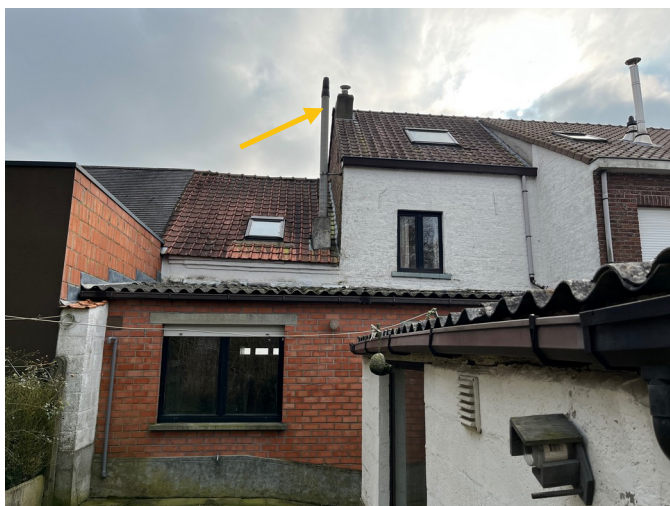
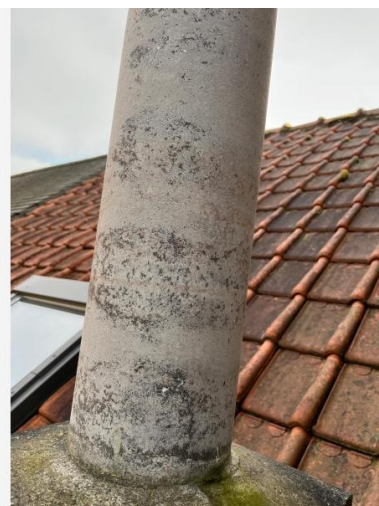
Het asbestmateriaal valt onder de mijlpaal van 2034.

Verwijderen

Eindbeoordeling materiaalrisico	Laag materiaalrisico en/of verlaagde kans op vezelvrijgave
---------------------------------	--

Gebondenheid	Categorie 1: hechtgebonden in oorsprong
Asbestsoort (vezeltype)	Crocidoliet aanwezig
Asbestconcentratie	Laag (< 50%)
Afschermingsgraad van het gehele materiaal	Geheel of deels vrij aan de buitenlucht
Toestand van het materiaal	Onbeschadigd, niet verweerd

Beschrijving	Schouwbus in gesloten systeem
Omgeving	Grenst aan binnen- en buitenlucht
Primaire drager	HVAC infrastructuur en uitrusting
Asbestmateriaal	Rookgaskanaal
Bindmiddel van asbestmateriaal	Cement
Gebondenheid op basis van bindmiddel	Hecht
Hoeveelheid (lengte - omtrek - dikte - aantal)	<ul style="list-style-type: none">• 6,00 m - 0,80 cm - 2,00 cm - 1 stuk
Totaal volume	< 0,001 m ³
Eenvoudig bereikbaar	Ja
Bevestigingswijze	<ul style="list-style-type: none">• Onbekend
Identificatiemethode	Vaststelling zonder monstername
Destructieve handeling voor identificatie	Nee
Opmerking	Schouwbus in een 'gesloten systeem' wil zeggen dat er in het verlengde van deze schouwbus een CV ketel is aangesloten of deze volledig dichtgemaakt is en niet meer in gebruik is. De hoeveelheid is een schatting

- Zorg voor een veilig beheer. Vermijd het beschadigen van het asbestmateriaal. Controleer de toestand jaarlijks op wijzigingen.

- Eenvoudige handelingen: mag via doe-het-zelf of door werknemer(s) met opleidingsattest eenvoudige handelingen
Bij het uitvoeren van eenvoudige handelingen, zoals toegestaan via doe-het-zelfmethoden of door werknemers met een opleidingsattest, is het gebruik van de juiste persoonlijke beschermingsmiddelen (PBM's) verplicht om blootstelling aan asbestvezels te voorkomen. Wij adviseren echter om asbest te laten verwijderen door een werknemer met opleidingscertificaat. Maar het is ook toegestaan via de doe-het-zelfmethode, mits de juiste voorzorgsmaatregelen en PBM's in acht worden genomen. De volgende PBM's dienen altijd aanwezig te zijn:
 - FFP3-mondmasker of halfgelaatsmasker met P3 filter
 - wegwerpoverall (Tyvek CATIII, type 5 en 6),
 - handschoenen wegwerp of afwasbaar

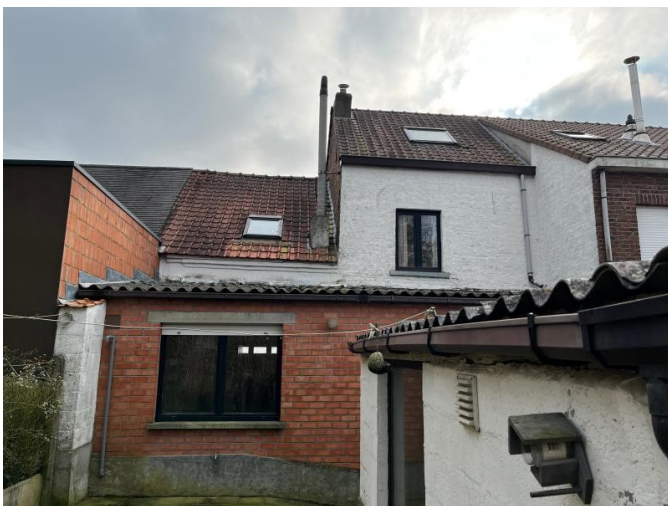
Tijdelijke beperking

Reden: Het te onderzoeken materiaal situeert zich hoger dan 3,50 m te rekenen vanaf een veilige ondergrond

Uitleg van de asbestdeskundige: De rookgaskanalen zijn niet inspecteerbaar van binnen en de hoogte is hoger dan 3,50m en niet visueel vaststelbaar. Dit betreft een beperking op middellange termijn.

(Asbest)materiaal	Rookgaskaanaal
Karakterisatie	Asbest (verdacht)
Primaire drager	HVAC infrastructuur en uitrusting

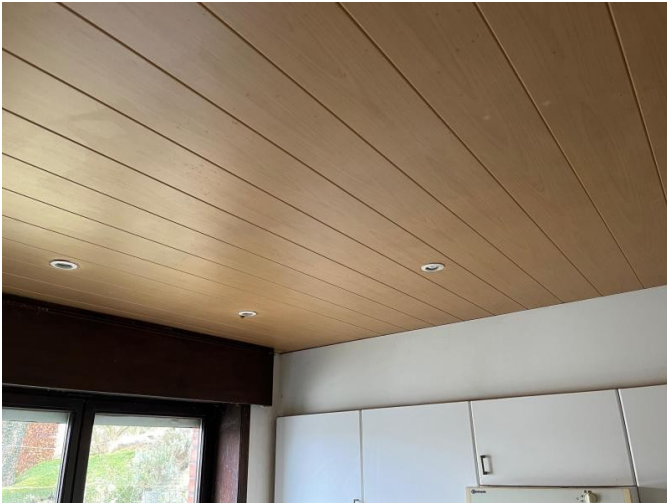
Het plafond bestaat uit hout/PVC. Zonder destructie is het niet mogelijk om na te gaan of er asbestverdachte materialen aanwezig zijn achter de Plafondafwerking.

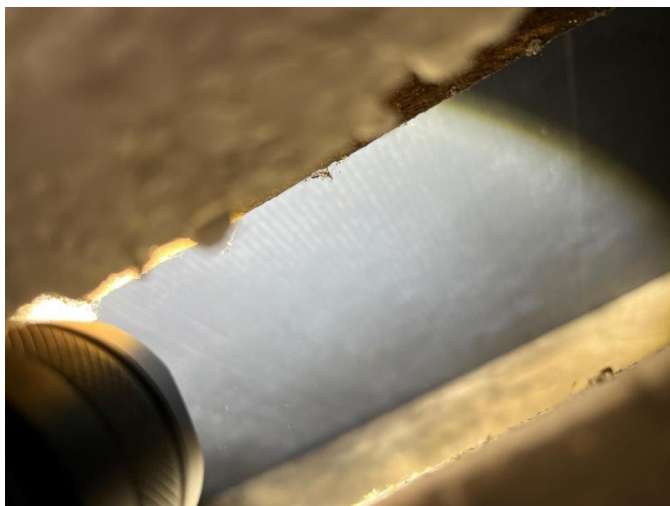
Tijdens de inspectie kon het onderdak worden geïnspecteerd en werd er vastgesteld dat dit niet bestaat uit asbestverdacht materiaal. Dit betreft het onderdak van de zolderverdieping, dit werd steekproefgewijs vastgesteld aan de achterkant van het dak

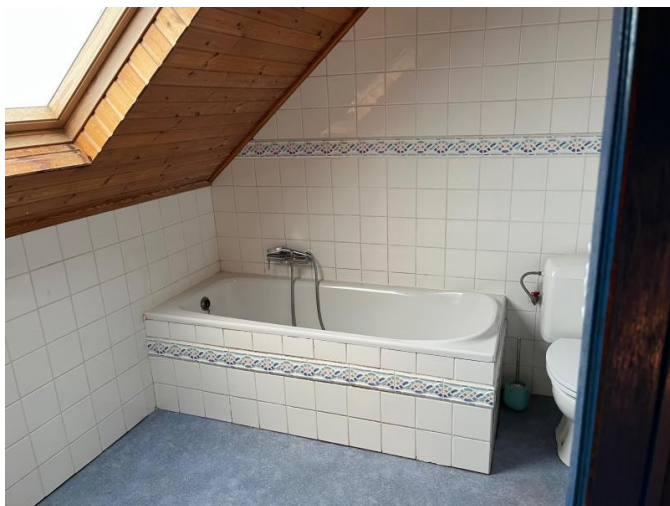
Op moment van de inspectie kon niet worden nagegaan of de tegelijm achter de muurtegels/plinten asbestverdacht is. Bij renovatie of verwijdering van de tegels dient het materiaal te worden geanalyseerd voor de werken van start gaan.

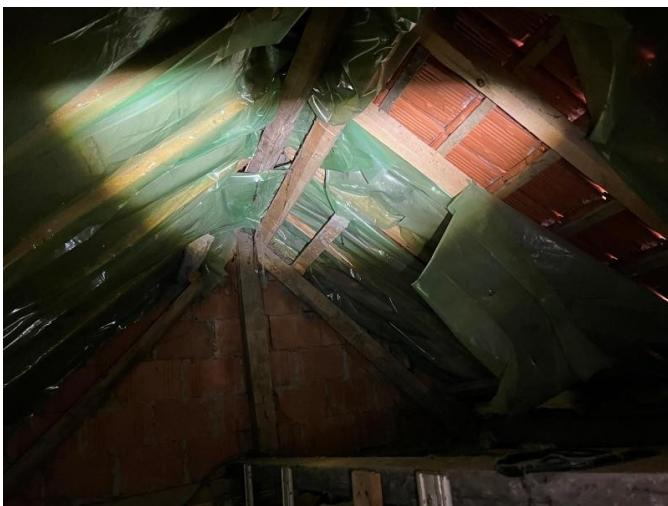
Tijdens de inspectie kon het onderdak worden geïnspecteerd en werd er vastgesteld dat dit niet bestaat uit asbestverdacht materiaal. Dit betreft het onderdak boven de garage, steekproefgewijs vastgesteld aan het luikje van de zoldervloer

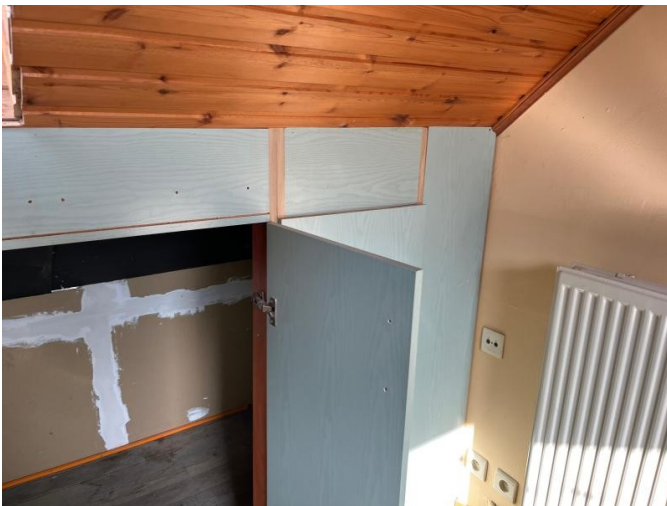
De voorzetwand bestaat uit niet-asbestverdachte gipskartonplaten. Zonder destructie is het niet mogelijk om na te gaan of er asbestverdachte materialen aanwezig zijn achter de gipskartonplaten.

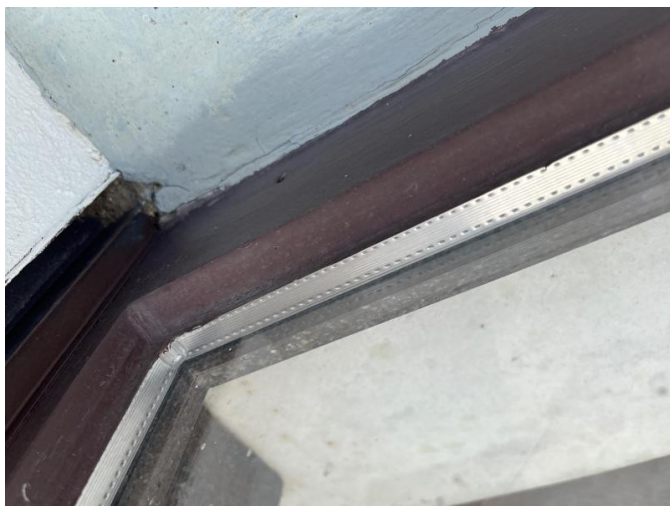
De afkitting van de ramen bestaat uit siliconen. Dit is niet asbestverdacht

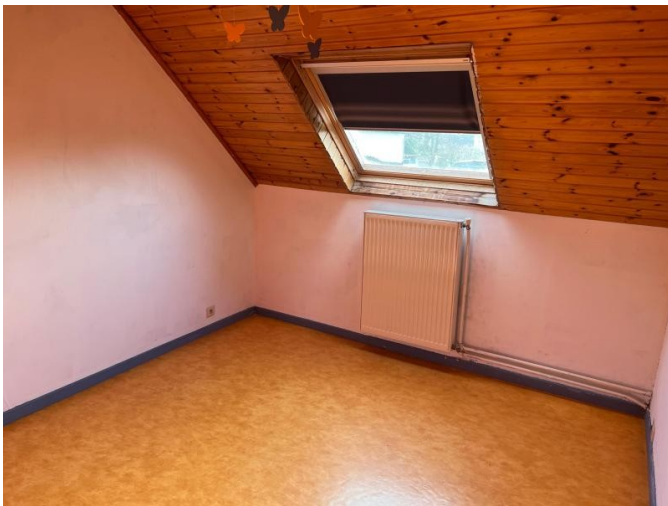
De aanwezige vloerbekleding is niet asbestverdacht. De onderliggende laag was echter niet inspecteerbaar zonder destructie tijdens de inspectie. Mogelijk is de onderliggende laag asbestverdacht.

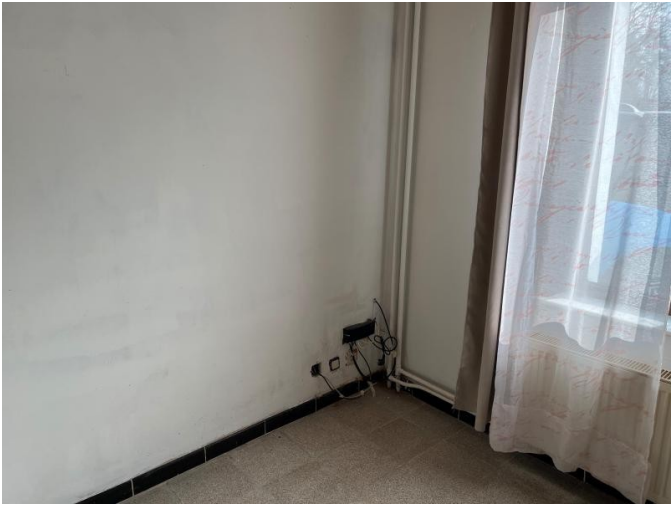
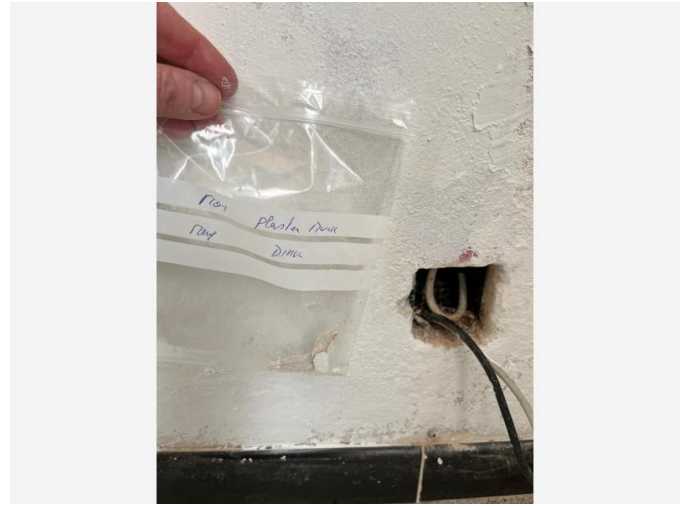
Fiche 13: Pleisterwerk wanden

Geen asbest

#	Type	Referentie	Resultaat
13.1	Mengmonster	M01	Geen asbest
