# Asbestinventarisatetest

Pachthofstraat 3, 3080 Tervuren

Attestnummer : 20240914-000001.000

Uitgegeven op : 14.09.2024

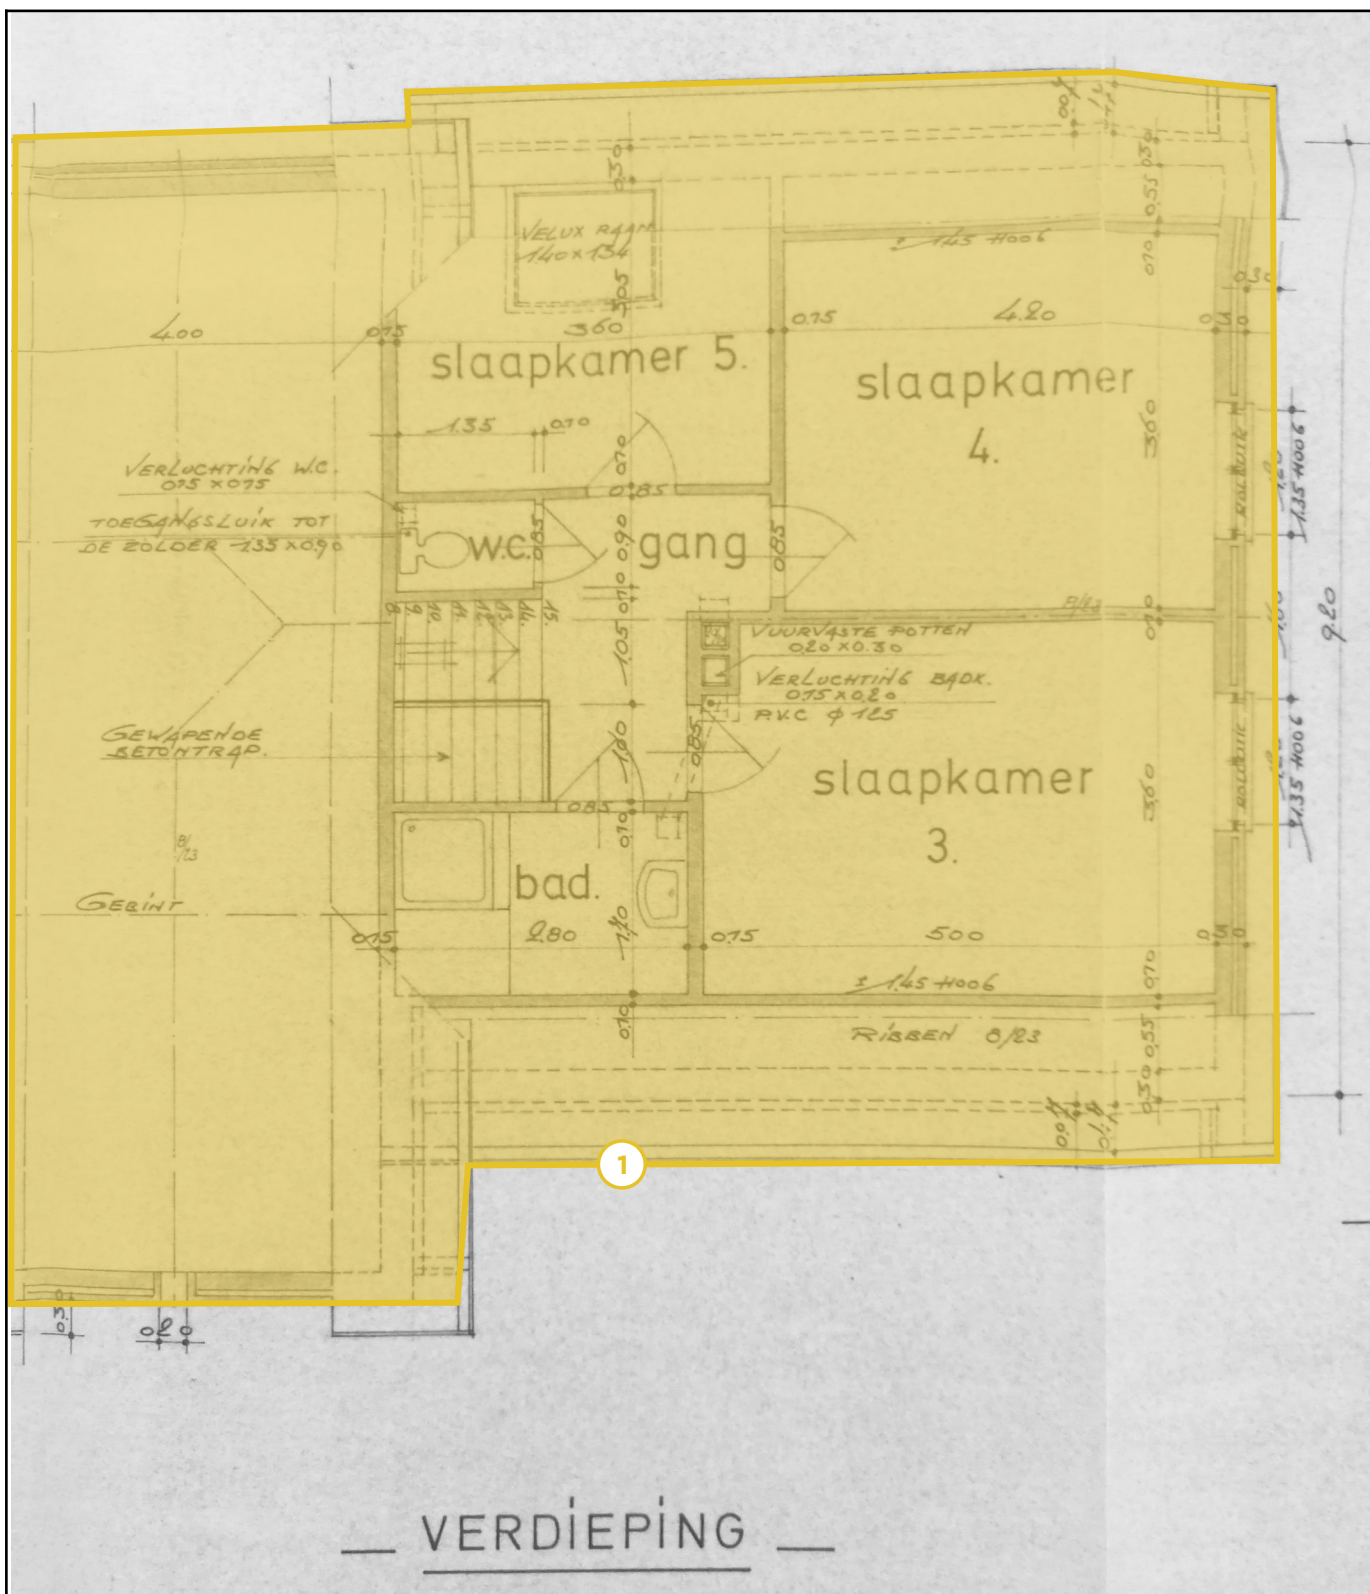
# Plan 1.1: zolder en dak

1. platen onderdak woning

Asbestmateriaal

Zorgvuldig beheren

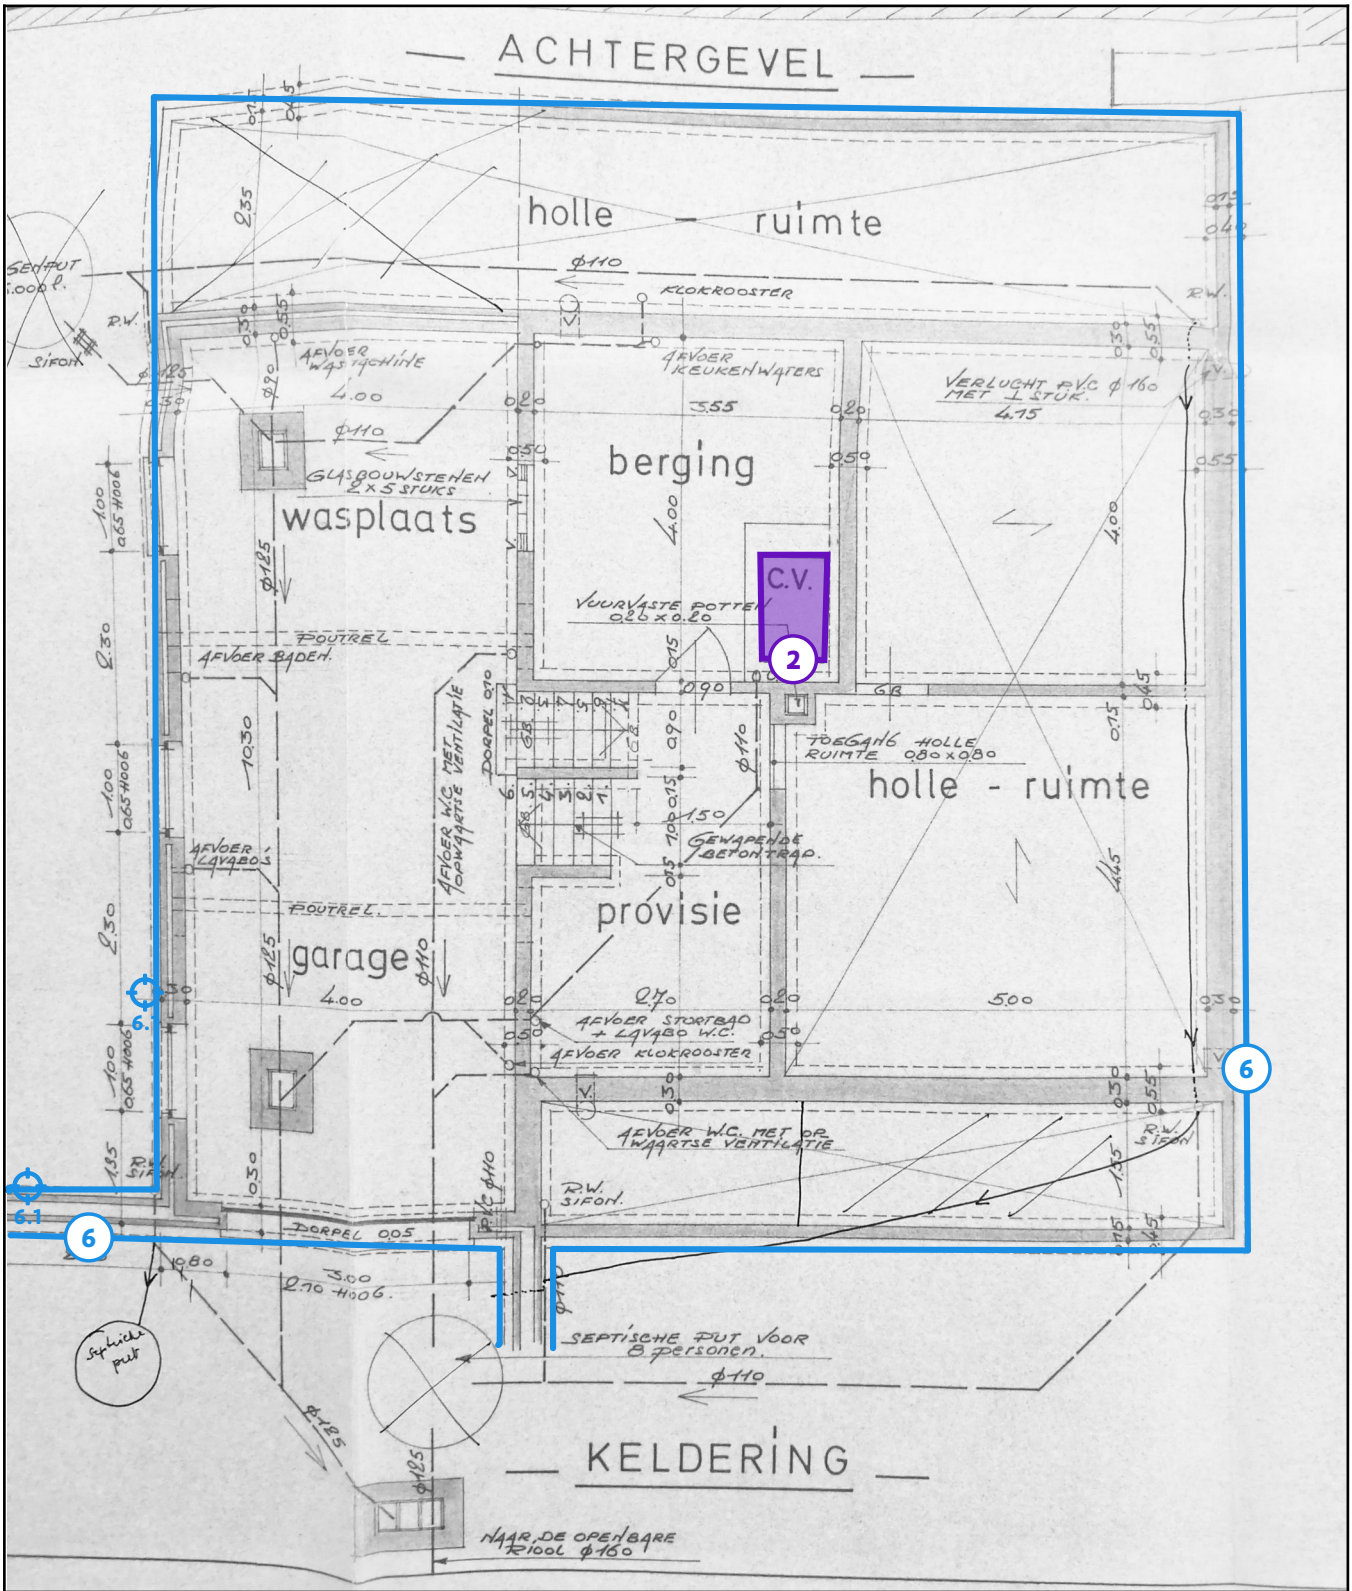
# Plan 1.4: kelder

2. verwarmingsketel van voor 2001	Advies	-
6. cementering kelder muur woning	Geen asbest	-
6.1 Code: C	Mengmonster	-

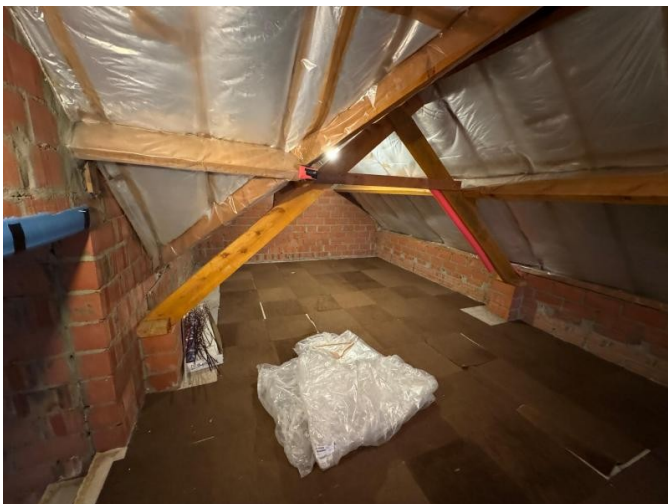
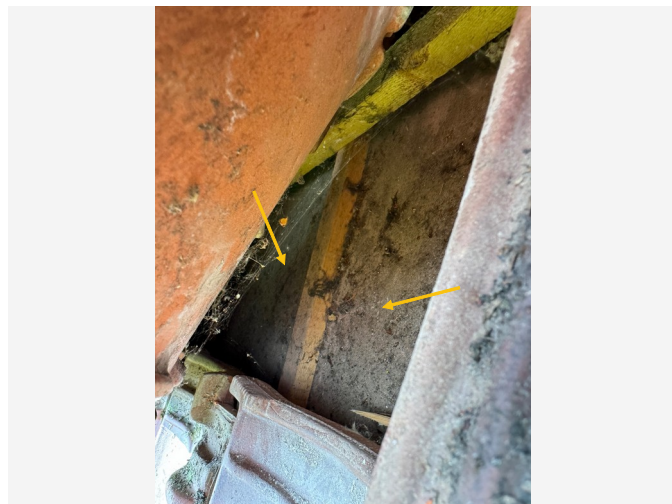
Het asbestmateriaal valt onder de mijlpaal van 2040.

Eindbeoordeling materiaalrisico	Laag materiaalrisico en/of verlaagde kans op vezelvrijgave
---------------------------------	--

Gebondenheid	Categorie 1: hechtgebonden in oorsprong
Asbestsoort (vezeltype)	Crocidoliet aanwezig
Asbestconcentratie	Laag (< 50%)
Afschermingsgraad van het gehele materiaal	Niet stootvaste afscherming
Toestand van het materiaal	Licht beschadigd, licht verweerd. Intact calciumsilicaatmateriaal of categorie III 'gebondenheid'

<b>Beschrijving</b>	platen onderdak woning
<b>Omgeving</b>	Binnen
<b>Primaire drager</b>	Schuin dak
<b>Asbestmateriaal</b>	Plaat, paneel, tablet - Type Menuiserite
<b>Bindmiddel van asbestmateriaal</b>	Cement
<b>Gebondenheid op basis van bindmiddel</b>	Hecht
<b>Hoeveelheid (oppervlakte - dikte - aantal)</b>	<ul style="list-style-type: none"><li>• 223,50 m<sup>2</sup> - 0,30 cm - 1 stuk</li></ul>
<b>Totaal volume</b>	0,671 m <sup>3</sup>
<b>Eenvoudig bereikbaar</b>	Nee <ul style="list-style-type: none"><li>• Het asbestmateriaal is bedekt (uitgezonderd laag verf, coating, behang, kunststof, textiel) en het wegnemen van het bedekkende materiaal kan niet zonder het bedekkende materiaal te beschadigen.</li></ul>
<b>Bevestigingswijze</b>	<ul style="list-style-type: none"><li>• Onbekend</li></ul>
<b>Identificatiemethode</b>	Vaststelling zonder monstername
<b>Destructieve handeling voor identificatie</b>	Nee

- Zorg voor een veilig beheer. Vermijd het beschadigen van het asbestmateriaal. Controleer de toestand jaarlijks op wijzigingen.

- Eenvoudige handelingen: mag via doe-het-zelf of door werknemer(s) met opleidingsattest eenvoudige handelingen  
In binnenruimtes mag u alleen hechtgebonden asbest verwijderen dat niet beschadigd is. Dat betekent dat het materiaal volledig intact is en er geen vrije asbestvezels zichtbaar zijn.

Opgelet: ook tijdens het verwijderen moet het asbest intact blijven.

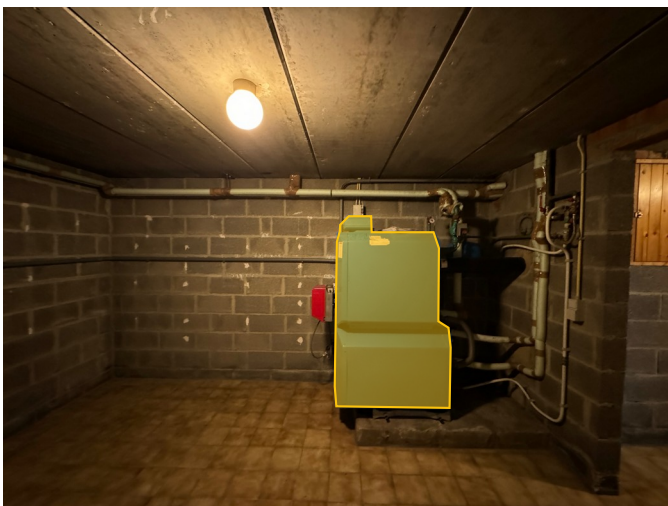
Vrije foto

Aangezien de leeftijd van de ketel van voor 2001 is, is er mogelijk nog asbest verdacht materiaal in de bouw van de ketel aanwezig. Deze is omkast dus enkel voorzichtig wezen bij vernieuwen van deze ketel. Niet ter plaatse volledig demonteren is aan de orde.

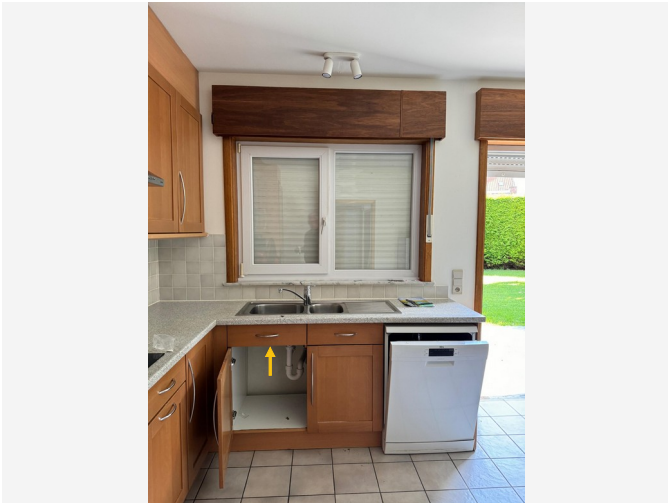
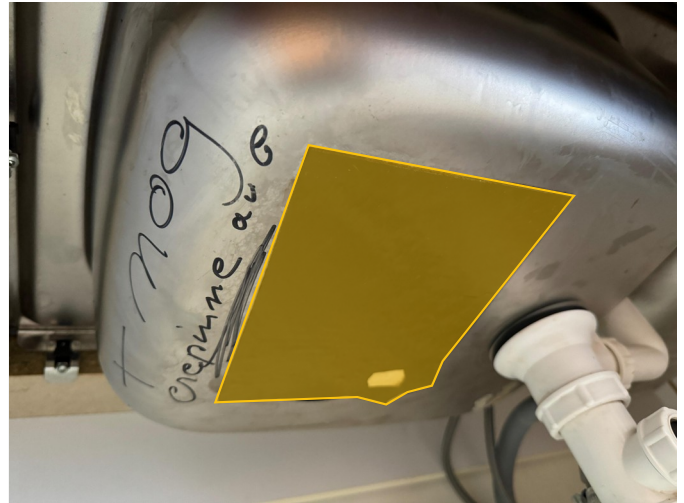
## Fiche 3: bitumen lap spoelbak keuken

Geen asbest

#	Type	Referentie	Resultaat
3.1	Puntmonster	F	Geen asbest

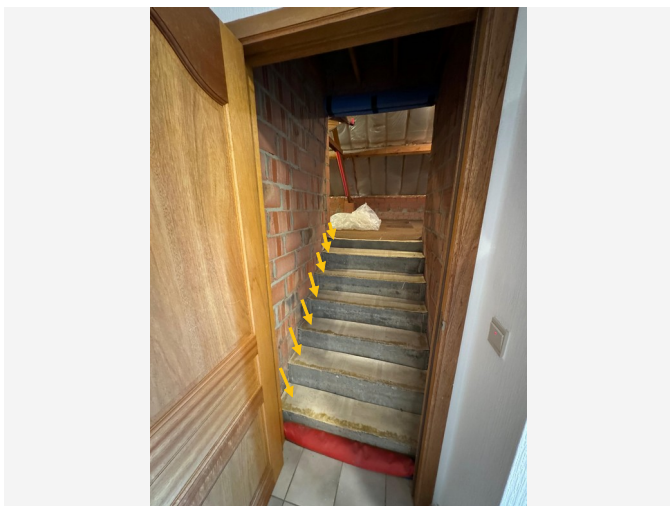
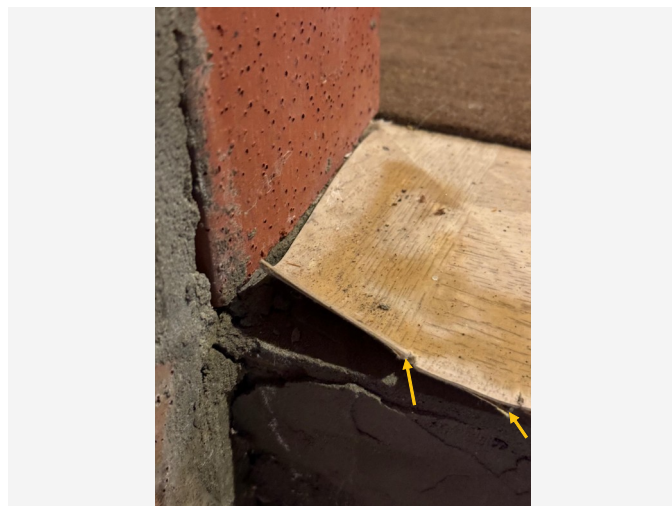
## Fiche 4: vinyl trap zolder

Geen asbest

#	Type	Referentie	Resultaat
4.1	Puntmonster	A	Geen asbest

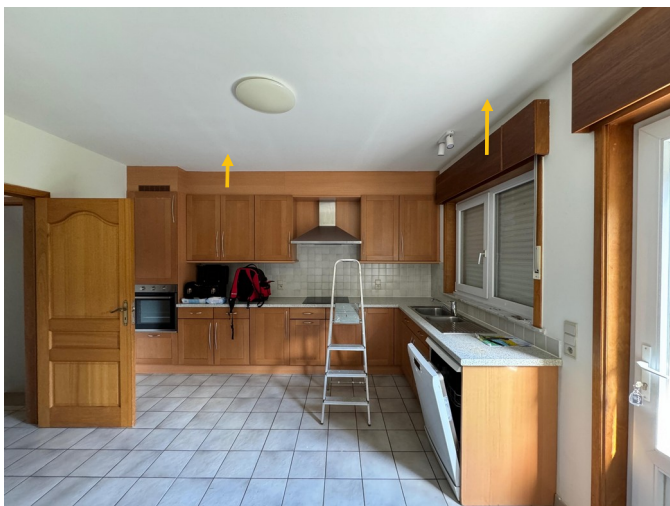
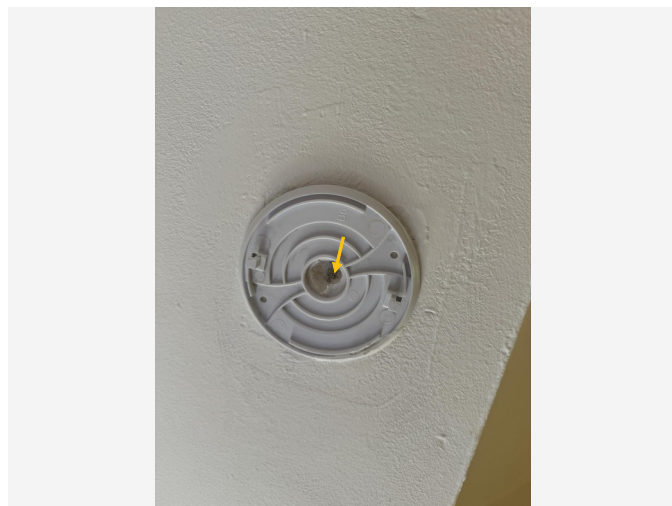
## Fiche 5: pleisterwerk plafond

Geen asbest

#	Type	Referentie	Resultaat
5.1	Mengmonster	MM E	Geen asbest

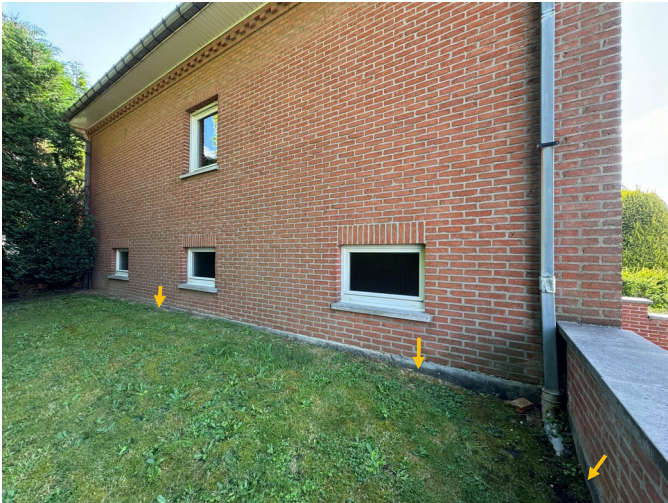
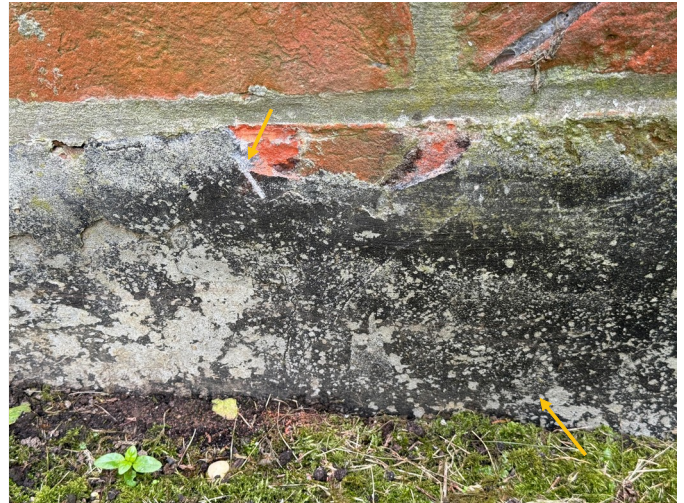
Geen asbest

#	Type	Referentie	Resultaat
6.1	Mengmonster	C	Geen asbest

<b>Beschrijving</b>	cementering kelder muur woning
<b>Omgeving</b>	Buiten
<b>Primaire drager</b>	Wand buitenschil
<b>Bindmiddel van materiaal</b>	Cement
<b>Gebondenheid op basis van bindmiddel</b>	Hecht
<b>Hoeveelheid (gewicht - aantal)</b>	<ul style="list-style-type: none"><li>• 450,00 kg - 1 stuk</li></ul>
<b>Totaal gewicht</b>	450,00 kg
<b>Identificatiemethode</b>	Vaststelling met monsternamen
<b>Destructieve handeling voor identificatie</b>	Nee
<b>Opmerking</b>	gewicht is een schatting maar minder van toepassing want de staalanalyse is negatief

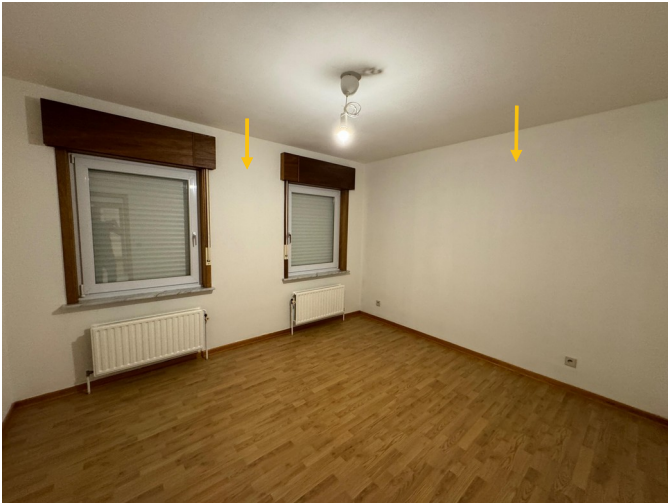
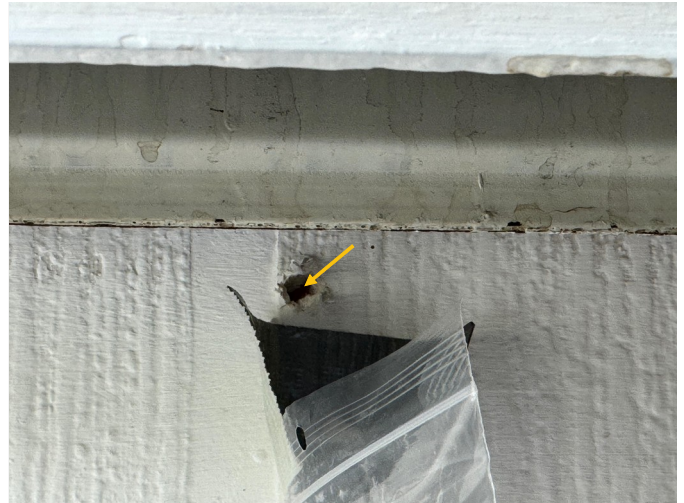
# Fiche 7: pleisterwerk muren

Geen asbest

#	Type	Referentie	Resultaat
7.1	Mengmonster	MM D	Geen asbest

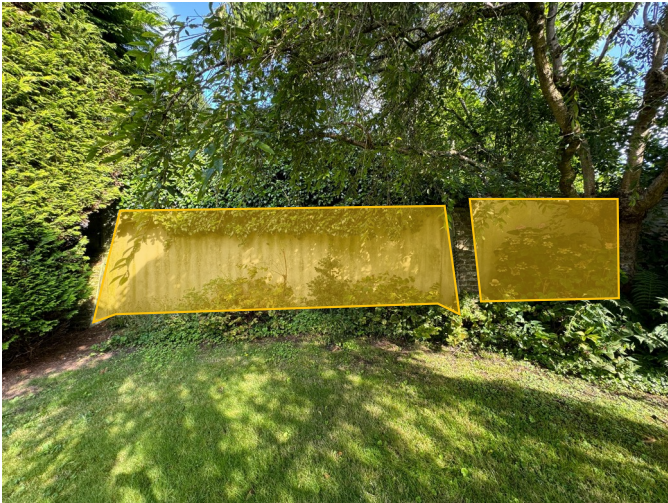
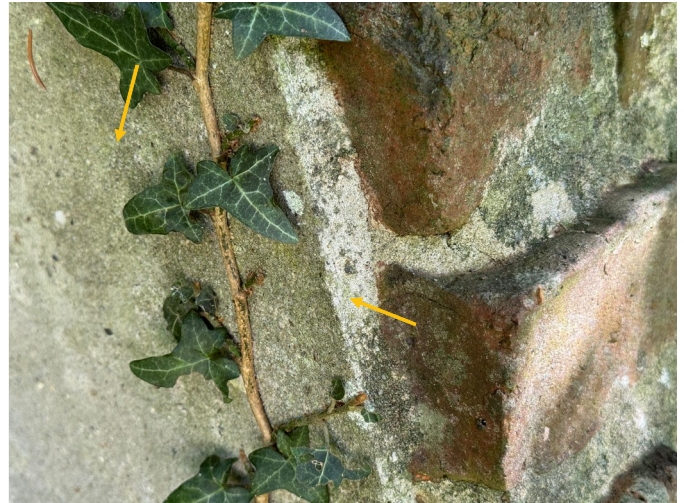
## Fiche 8: cementering muur tuin

Geen asbest

#	Type	Referentie	Resultaat
8.1	Mengmonster	B	Geen asbest
