Asbestinventarisatetest

Heirweg 34, 9506 Geraardsbergen

Attestnummer : 20250120-000426.000

Uitgegeven op : 20.01.2025

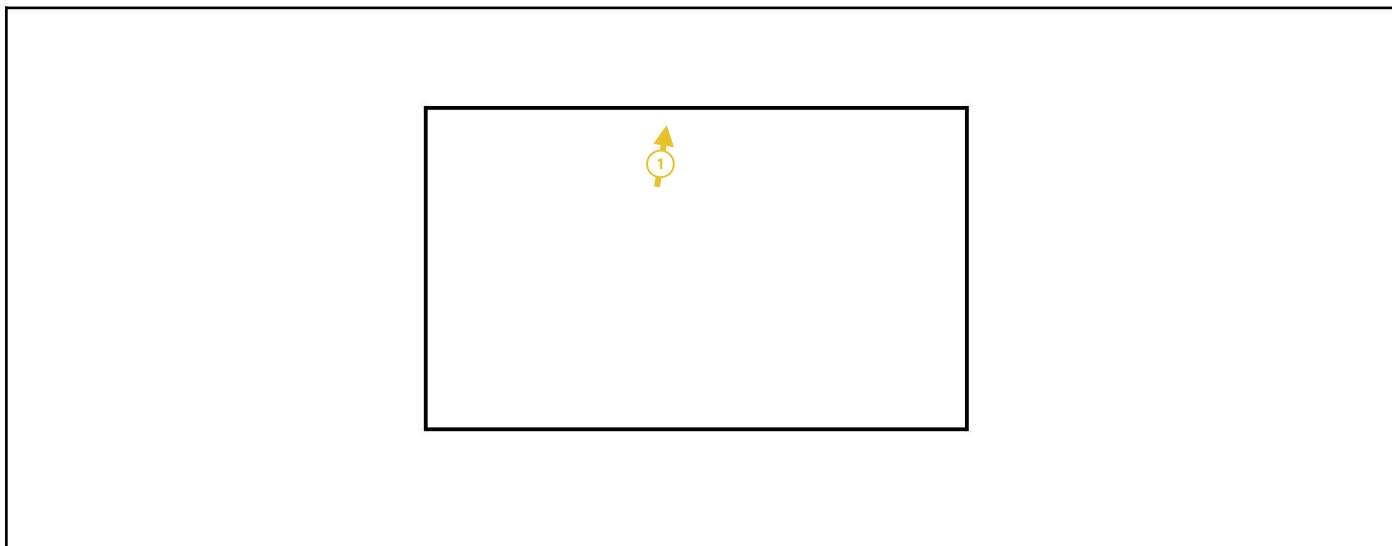
Plan 1.1: Stooklokaal

Beschrijving	Type	Actie
1. Bakeliete toepassingen	Asbestmateriaal	Zorgvuldig beheren

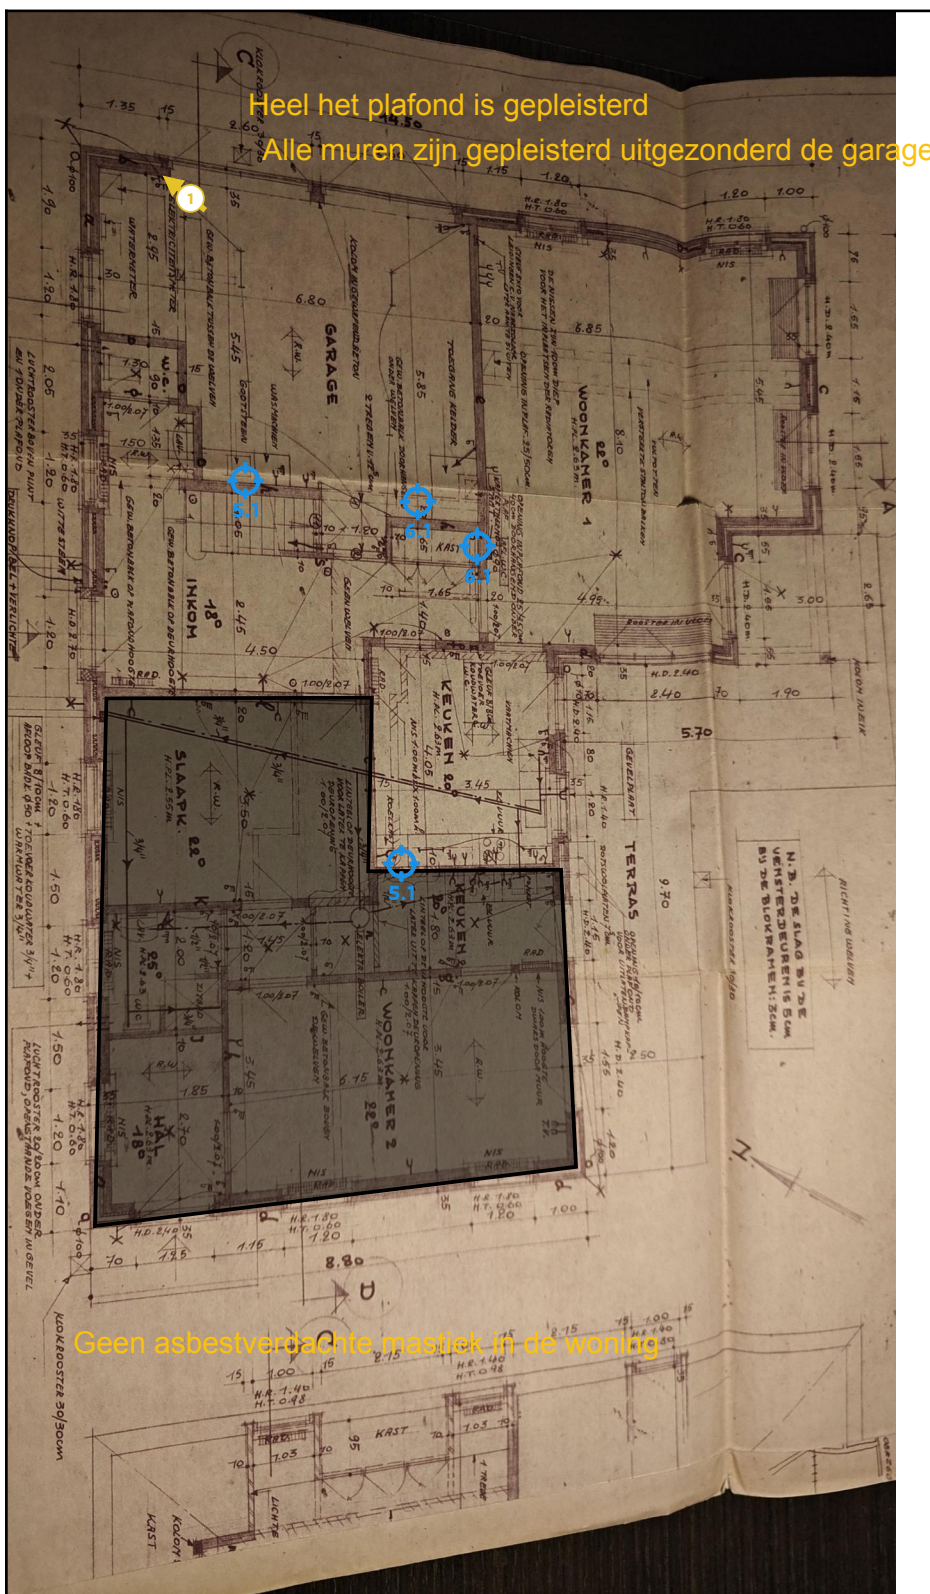
Plan 1.3: Verdiep 0

1. Bakeliete toepassingen	Asbestmateriaal	Zorgvuldig beheren
4. Mastiek	Advies	-
5. Pleisterwerk wand	Geen asbest	-
5.1 Code: MM01	Mengmonster	-
6. Pleisterwerk plafond	Geen asbest	-
6.1 Code: MM02	Mengmonster	-

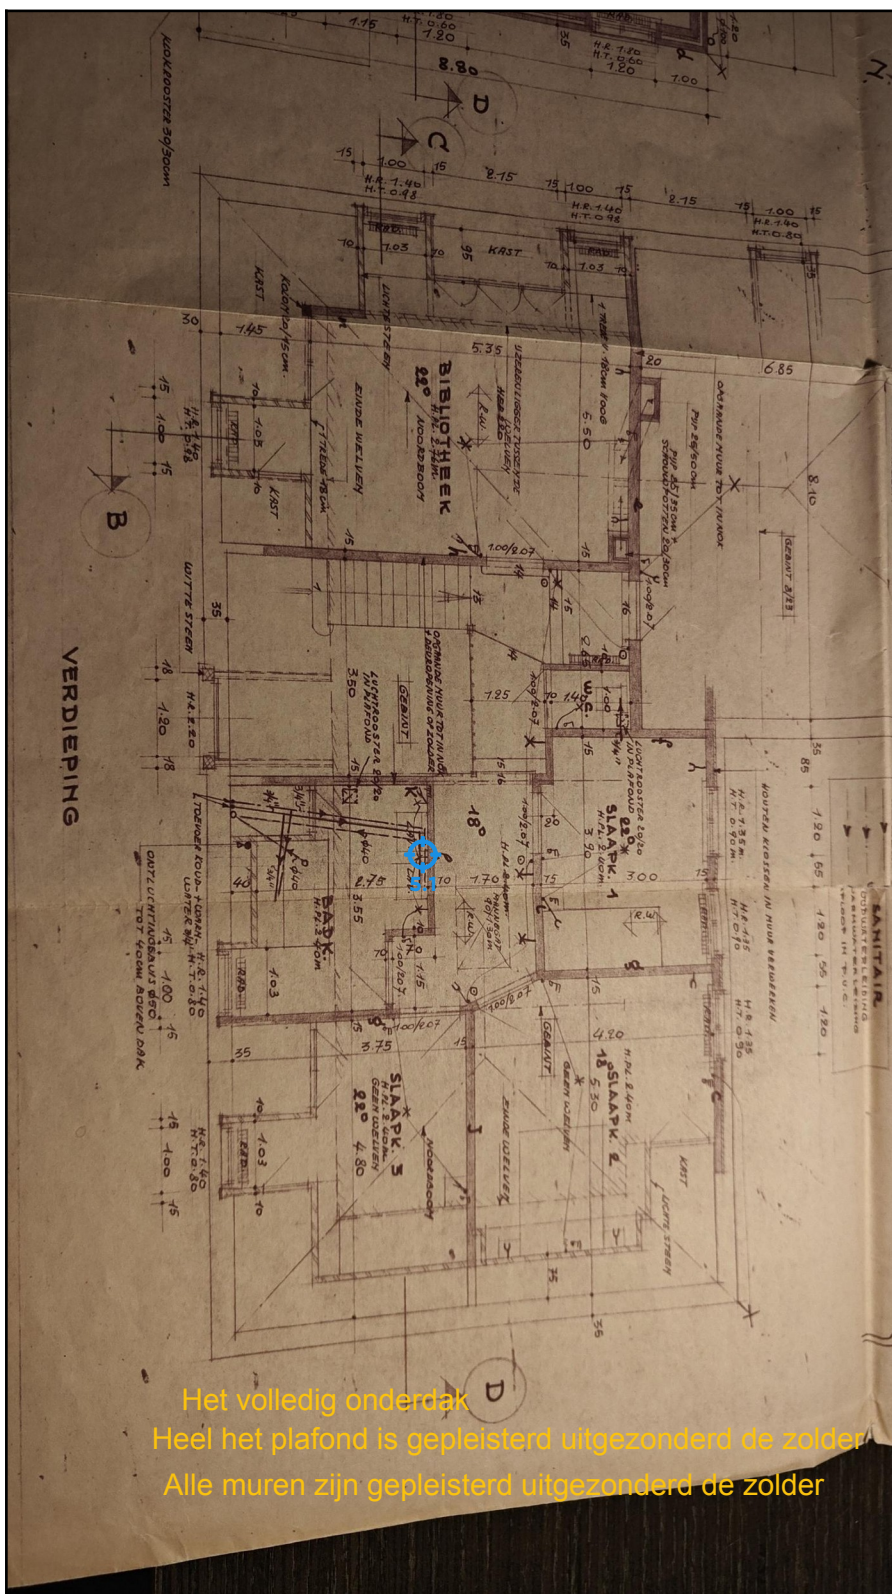
Plan 1.4: verdiep 1

2. Onderdak	Asbestmateriaal	Zorgvuldig beheren
5. Pleisterwerk wand	Geen asbest	-
5.1 Code: MM01	Mengmonster	-
6. Pleisterwerk plafond	Geen asbest	-

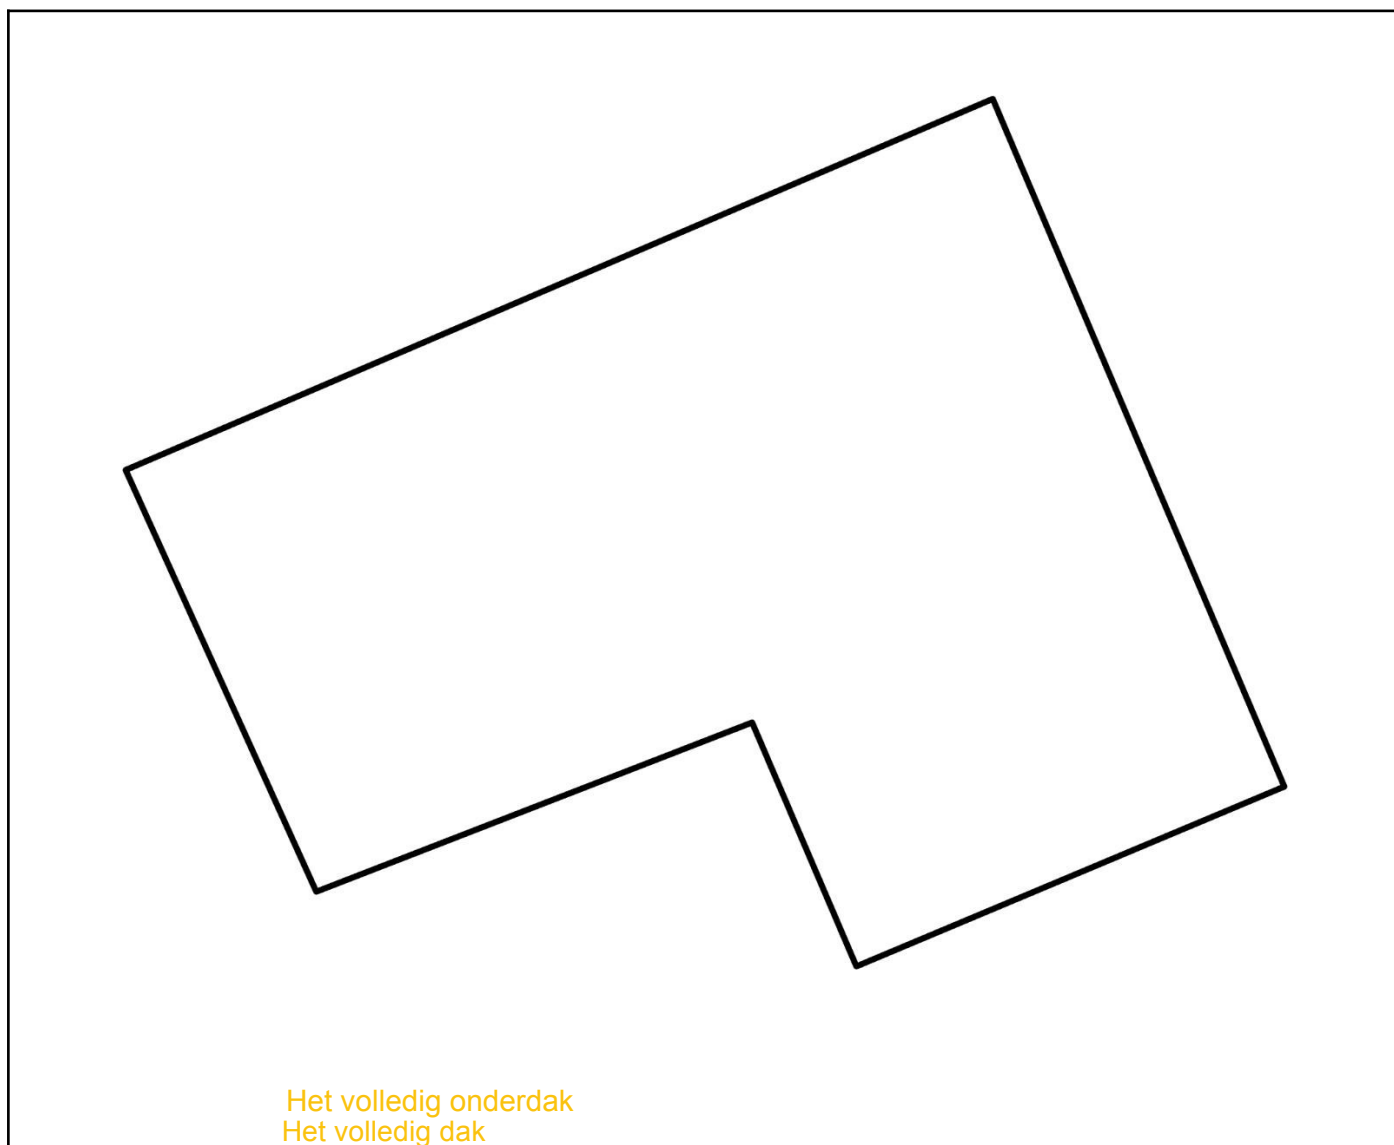
Plan 1.5: Zolder + dak

Beschrijving	Type	Actie
2. Onderdak	Asbestmateriaal	Zorgvuldig beheren
3. Dak	Advies	-

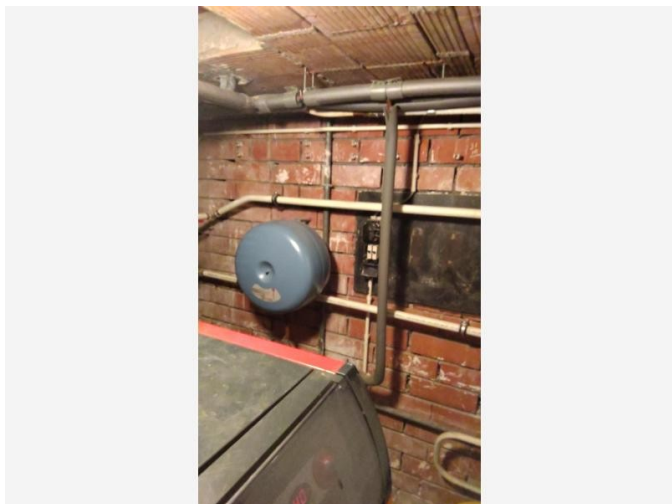
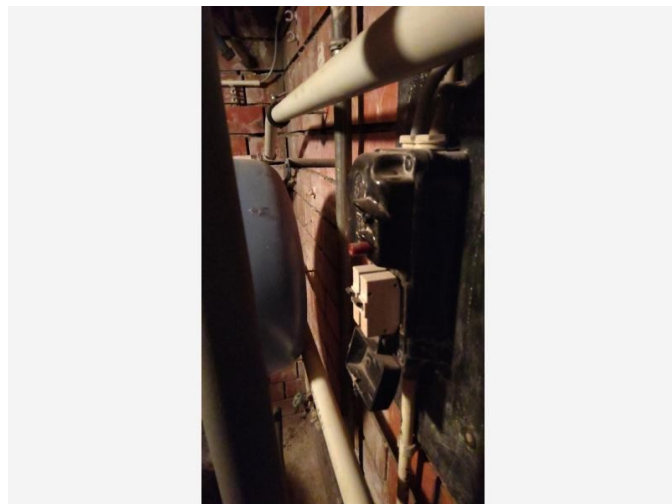
Het asbestmateriaal valt onder de mijlpaal van 2040.

Eindbeoordeling materiaalrisico	Zeer laag materiaalrisico en/of zeer lage kans op vezelvrijgave
---------------------------------	---

Gebondenheid	Categorie 1: hechtgebonden in oorsprong
Asbestsoort (vezeltype)	Alleen chrysotiel
Asbestconcentratie	Laag (< 50%)
Afschermingsgraad van het gehele materiaal	Geheel of deels (ook) vrij aan de binnenlucht
Toestand van het materiaal	Onbeschadigd, niet verweerd

Beschrijving	Bakeliete toepassingen
Omgeving	Binnen
Primaire drager	Binnenwand
Asbestmateriaal	Plaat, paneel, tablet - Type Bakeliet
Bindmiddel van asbestmateriaal	Kunststof of -hars
Gebondenheid op basis van bindmiddel	Hecht
Hoeveelheid (oppervlakte - dikte - aantal)	• 1,00 m ² - 0,10 cm - 1 stuk
Totaal volume	0,001 m ³
Eenvoudig bereikbaar	Ja
Bevestigingswijze	• Geschroefd
Identificatiemethode	Vaststelling zonder monstername
Destructieve handeling voor identificatie	Nee

- Zorg voor een veilig beheer. Vermijd het beschadigen van het asbestmateriaal. Controleer de toestand jaarlijks op wijzigingen.

- Eenvoudige handelingen: mag via doe-het-zelf of door werknemer(s) met opleidingsattest eenvoudige handelingen
Aanbevolen saneringsmethode: Eenvoudige handeling met bijkomende maatregelen. Het materiaal dient goed te worden gefixeerd voor deze wordt verwijderd.

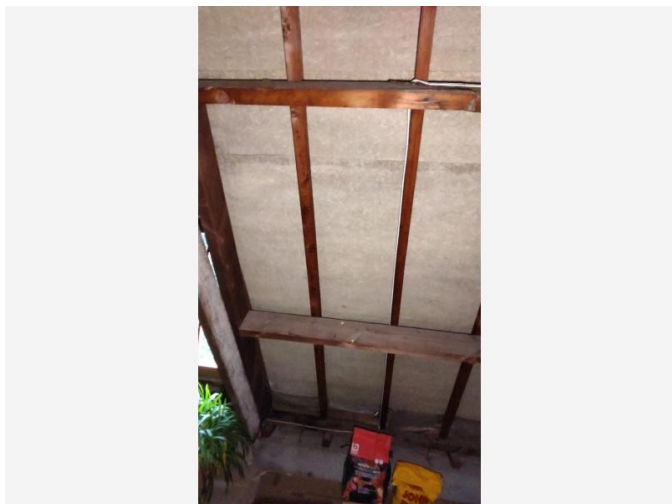
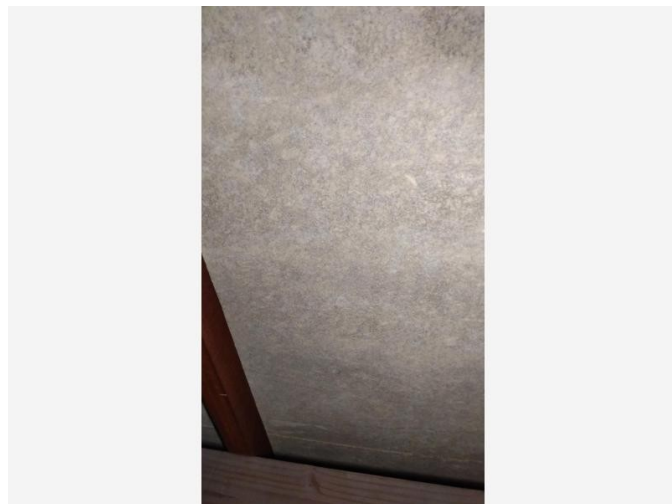
Het asbestmateriaal valt onder de mijlpaal van 2040.

Eindbeoordeling materiaalrisico	Laag materiaalrisico en/of verlaagde kans op vezelvrijgave
---------------------------------	--

Gebondenheid	Categorie 1: hechtgebonden in oorsprong
Asbestsoort (vezeltype)	Crocidoliet aanwezig
Asbestconcentratie	Laag (< 50%)
Afschermingsgraad van het gehele materiaal	Geheel of deels (ook) vrij aan de binnenlucht
Toestand van het materiaal	Onbeschadigd, niet verweerd

Beschrijving	Onderdak
Omgeving	Binnen
Primaire drager	Schuin dak
Asbestmateriaal	Plaat, paneel, tablet - Type Menuiserite
Bindmiddel van asbestmateriaal	Cement
Gebondenheid op basis van bindmiddel	Hecht
Hoeveelheid (oppervlakte - dikte - aantal)	• 200,00 m ² - 1,00 cm - 1 stuk
Totaal volume	2,00 m ³
Eenvoudig bereikbaar	Ja
Bevestigingswijze	• Geklemd
Identificatiemethode	Vaststelling zonder monstername
Destructieve handeling voor identificatie	Nee

- Zorg voor een veilig beheer. Vermijd het beschadigen van het asbestmateriaal. Controleer de toestand jaarlijks op wijzigingen.

- Eenvoudige handelingen: mag via doe-het-zelf of door werknemer(s) met opleidingsattest eenvoudige handelingen
Mag via doe het zelf mits bijkomende maatregelen

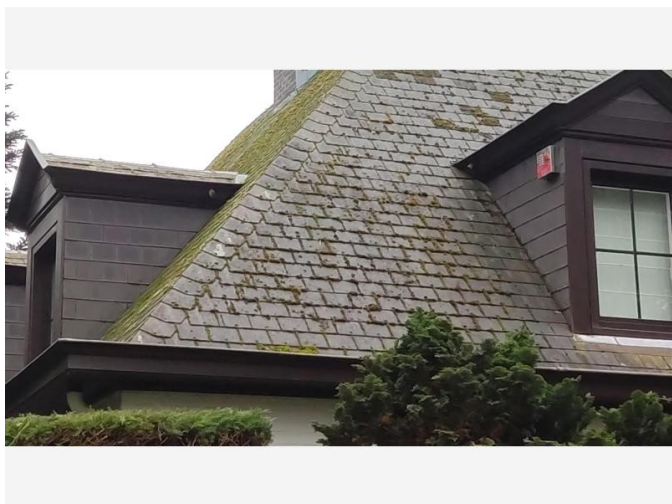
Vrije foto

Dak (asbestverdacht) behoort tot de gemeenschappelijke delen

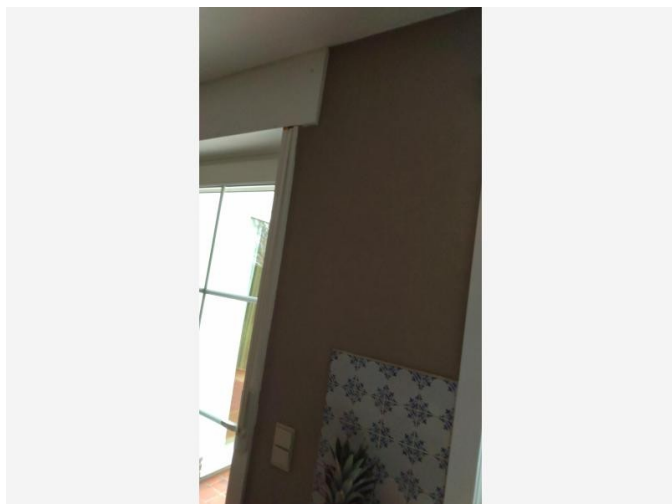
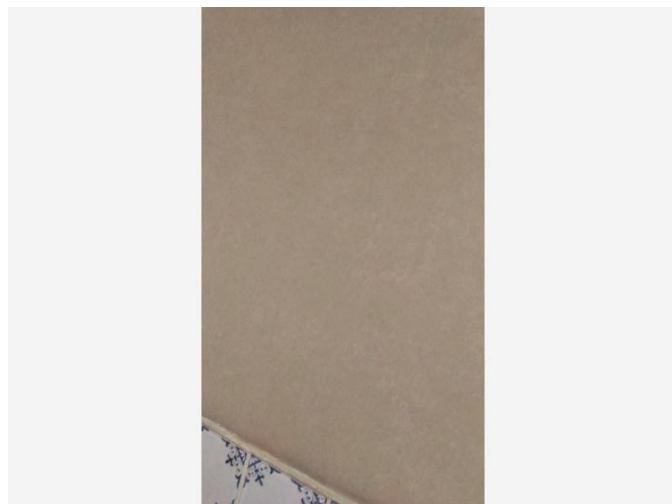
Fiche 5: Pleisterwerk wand

Geen asbest

#	Type	Referentie	Resultaat
5.1	Mengmonster	MM01	Geen asbest

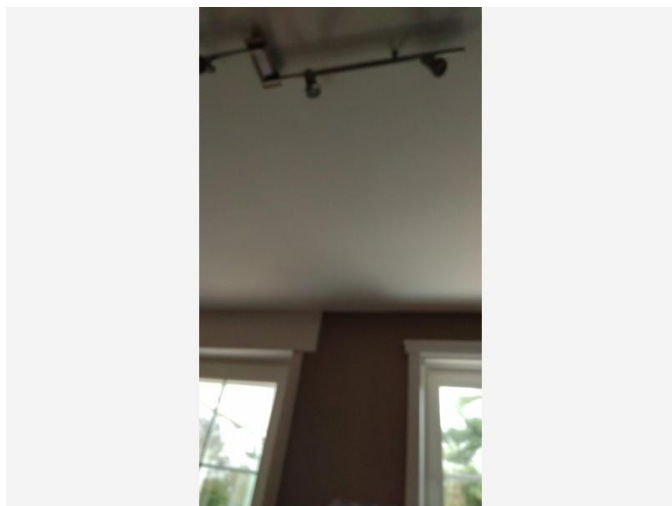
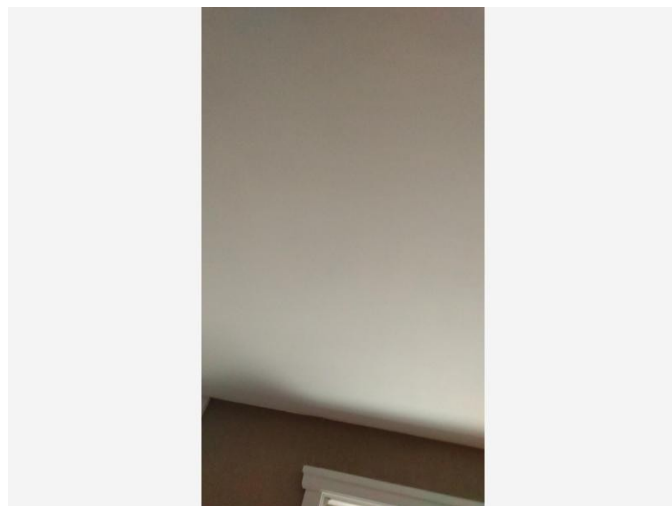
Geen asbest

#	Type	Referentie	Resultaat
6.1	Mengmonster	MM02	Geen asbest
