Asbestinventarisatetest

Rijksweg 15, 8710 Wielsbeke

Attestnummer : 20250212-000389.000

Uitgegeven op : 12.02.2025

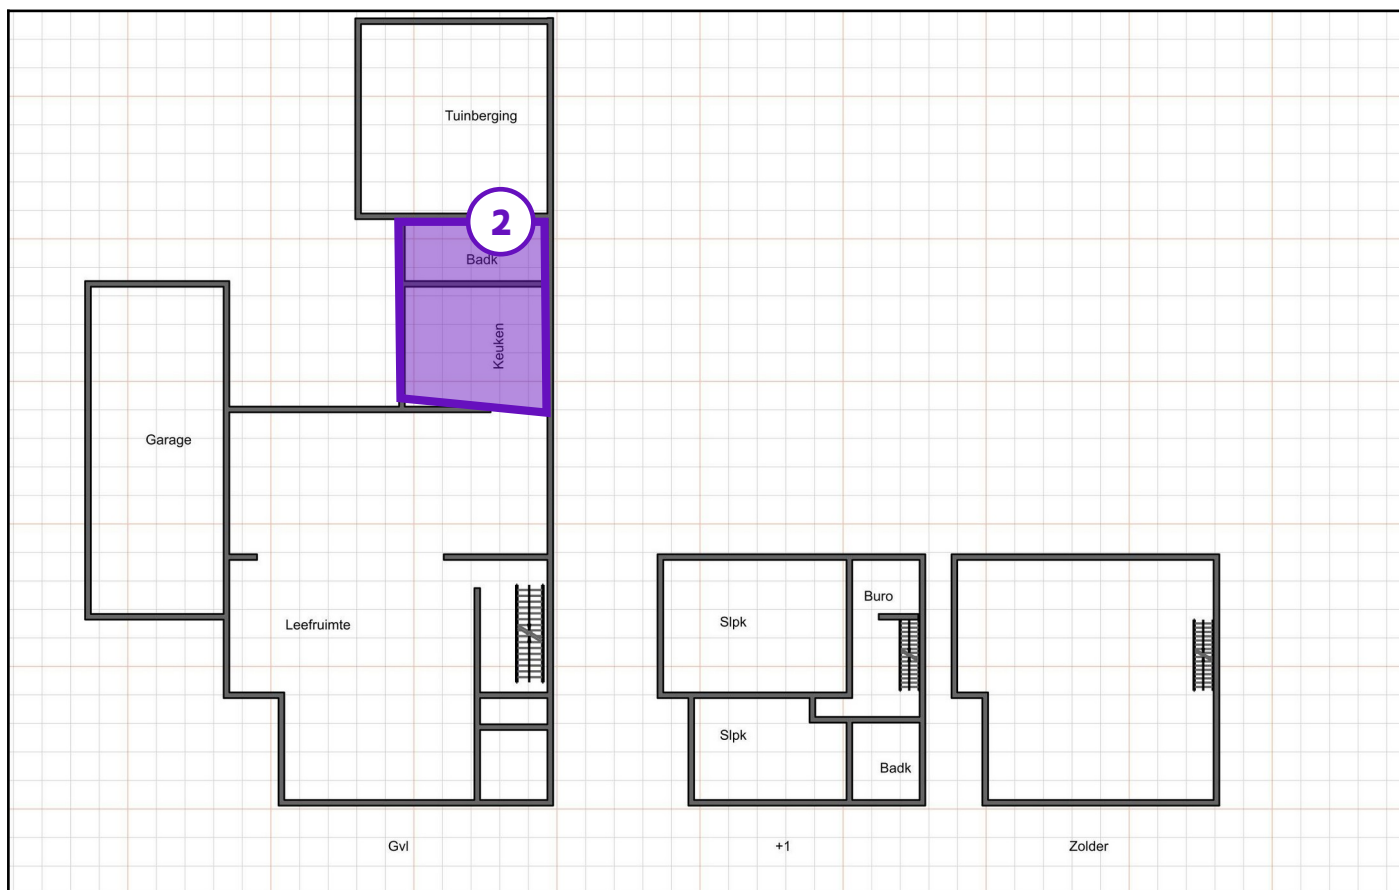
Plan 1.1: Schema woning

Beschrijving	Type	Actie
2. 1004. Plafonds: Lambrisering / beplatingen.	Advies	-

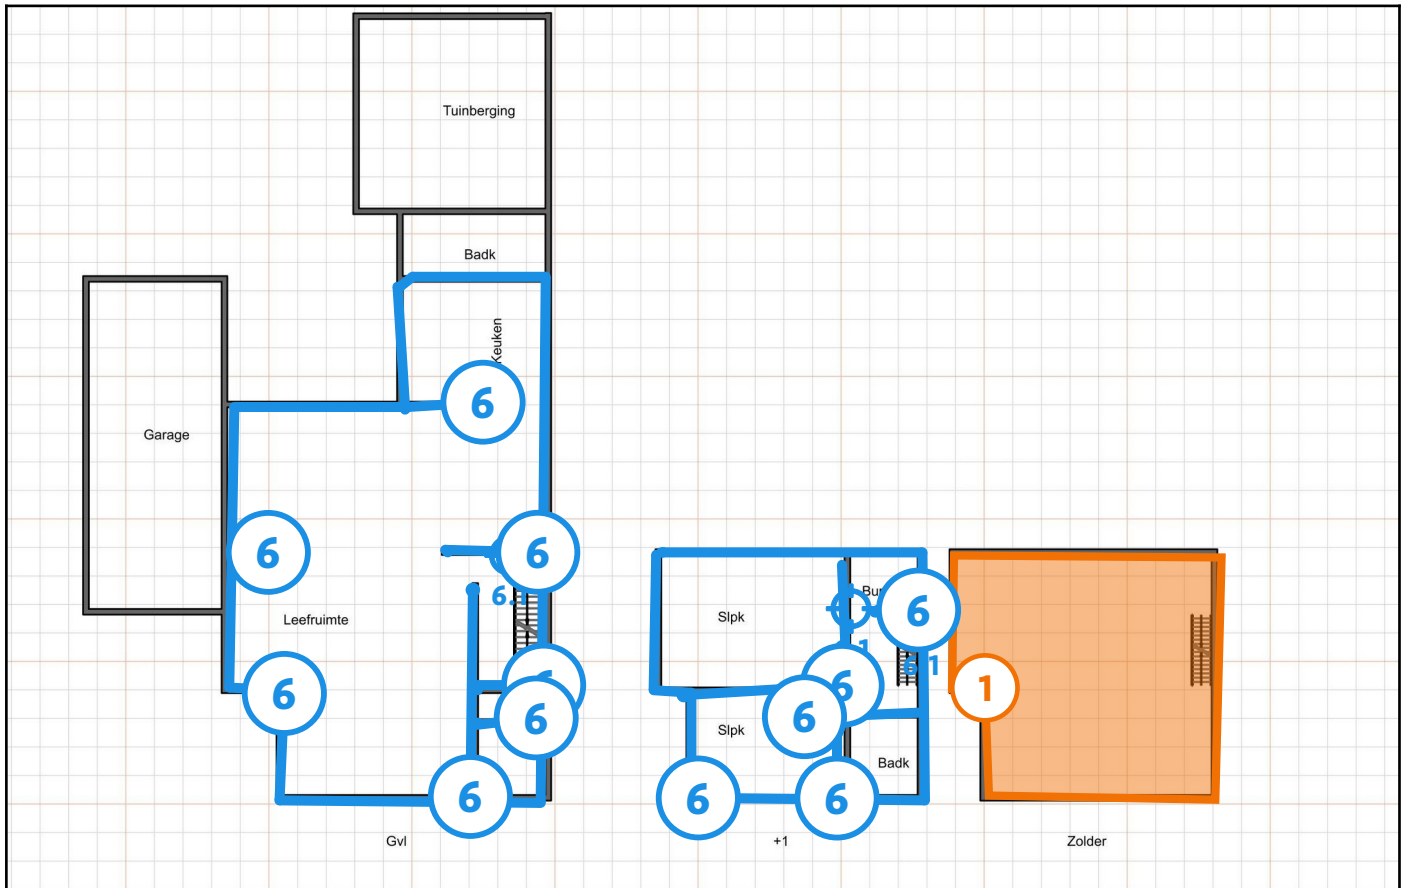
Plan 1.2: Schema woning

Beschrijving	Type	Actie
1. 603. Onderdak asbesthoudend staalname	Asbestmateriaal	Verwijderen
6. 101. Wanden: pleisterwerk.	Geen asbest	-
6.1 Code: 101	Mengmonster	-

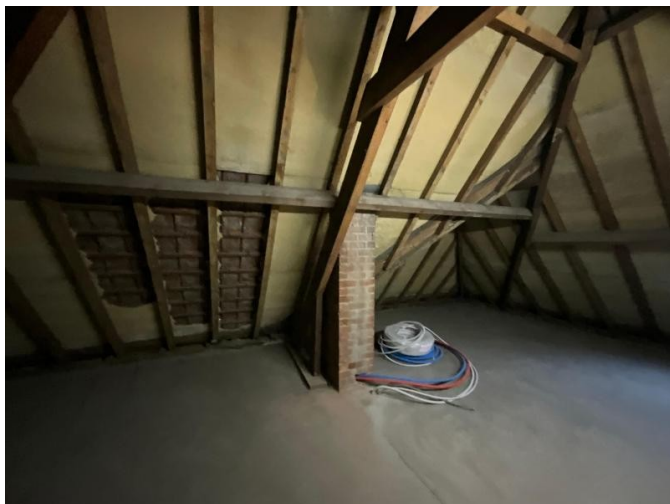
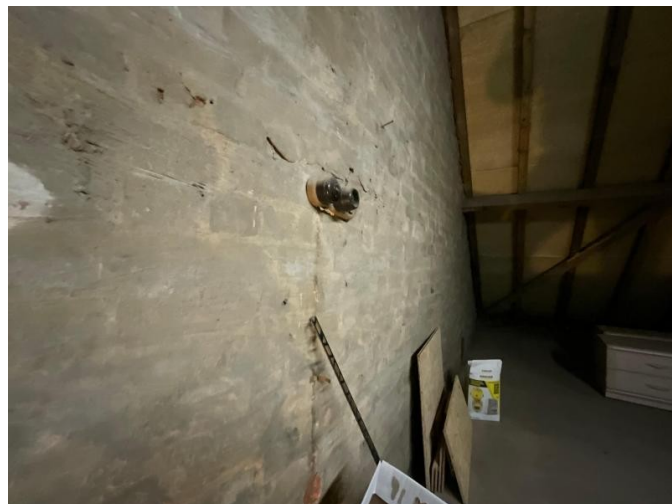
Eindbeoordeling materiaalrisico	Verhoogd materiaalrisico en/of verhoogde kans op vezelvrijgave
---------------------------------	--

Gebondenheid	Categorie 1: hechtgebonden in oorsprong
Asbestsoort (vezeltype)	Crocidoliet aanwezig
Asbestconcentratie	Laag (< 50%)
Afschermingsgraad van het gehele materiaal	Geheel of deels (ook) vrij aan de binnenlucht
Toestand van het materiaal	Licht beschadigd, licht verweerd. Intact calciumsilicaatmateriaal of categorie III 'gebondenheid'

Beschrijving	603. Onderdak asbesthoudend staalname
Omgeving	Binnen
Primaire drager	Schuin dak
Asbestmateriaal	Plaat, paneel, tablet - Type Menuiserite
Bindmiddel van asbestmateriaal	Cement
Gebondenheid op basis van bindmiddel	Hecht
Hoeveelheid (oppervlakte - dikte - aantal)	<ul style="list-style-type: none">• 100,00 m² - 0,50 cm - 1 stuk
Totaal volume	0,50 m ³
Eenvoudig bereikbaar	Ja
Bevestigingswijze	<ul style="list-style-type: none">• Genageld, geniet
Identificatiemethode	Vaststelling zonder monstername
Destructieve handeling voor identificatie	Nee
Opmerking	De hoeveelheid is indicatief.

- Verwijder dit asbestmateriaal zo snel mogelijk. Volg de toestand goed op.
- Voer bijkomende staalname(s) uit.

- Eenvoudige handelingen: mag via doe-het-zelf of door werknemer(s) met opleidingsattest eenvoudige handelingen
Indien u dit als doe-het-zelver zelf wenst te verwijderen dient u de nodige voorzorgsmaatregelen te nemen:

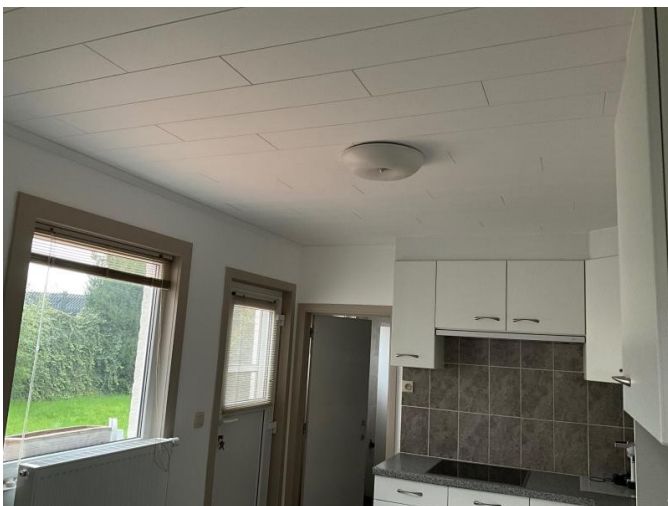
Vrije foto

Verschillende plafonds bestaan uit beplating en/of lambriseringen. Binnen het kader van een niet-destructief onderzoek konden de achterliggende lagen niet worden geanalyseerd. Enkel door deze te verwijderen of door een destructief onderzoek kunnen de achterliggende lagen geanalyseerd worden. Bij vernieuwing van deze binnenschil wordt aanbevolen om nieuw monsternamen te laten nemen.

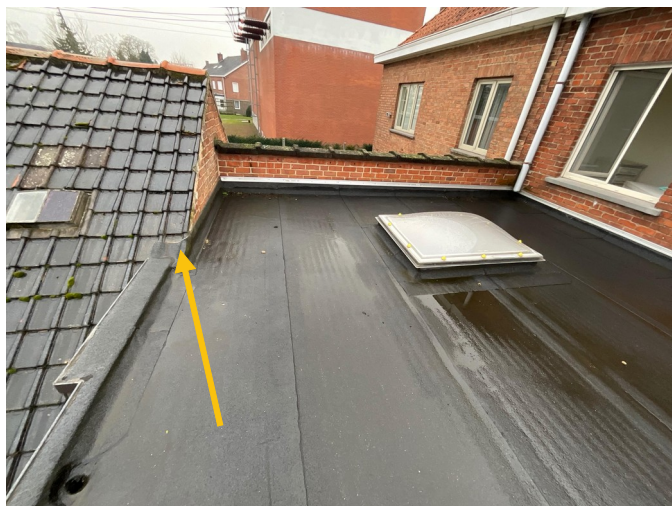
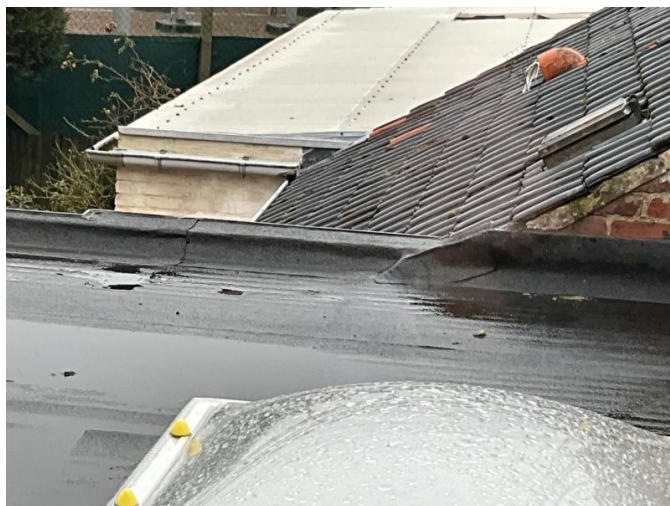
Fiche 3: 904. Dak: roofing.

Geen asbest

#	Type	Referentie	Resultaat
3.1	Puntmonster	904	Geen asbest

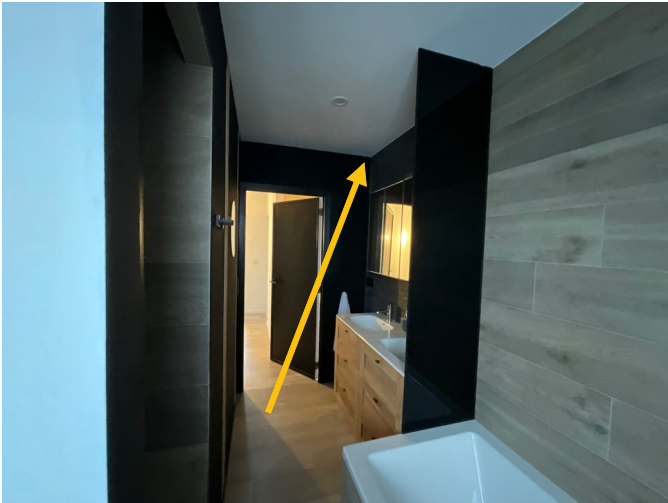
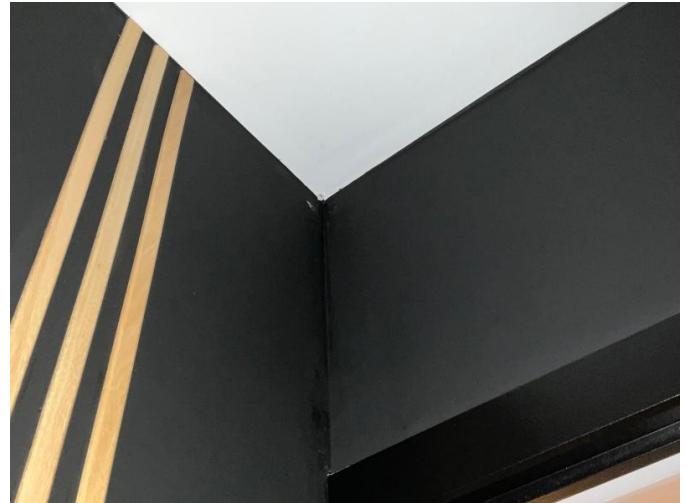
Geen asbest

#	Type	Referentie	Resultaat
4.1	Mengmonster	201	Geen asbest

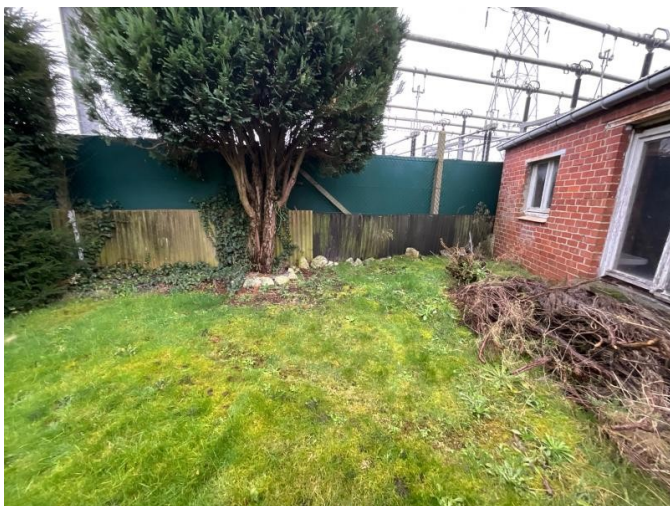
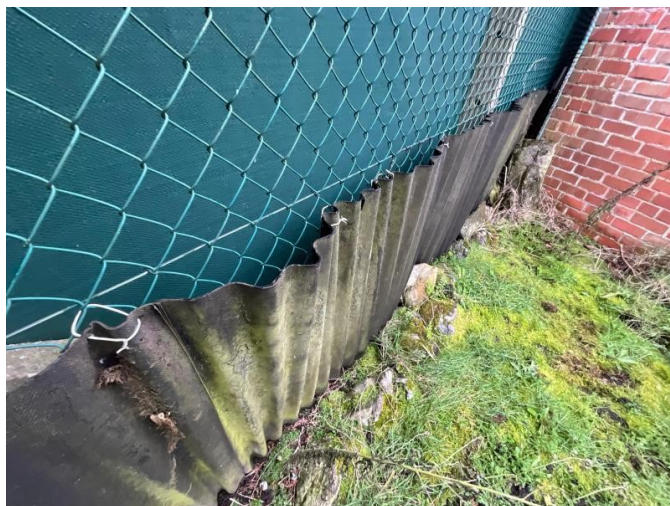
Fiche 5: Golfplaten

Afvalstof, geen asbest

#	Type	Referentie	Resultaat
5.1	Puntmonster	902	Geen asbest

Beschrijving	Golfplaten
Type afvalstof	Betreft stock-voorraad of gedemonteerde materialen
Aanwezige resten	Golfplaat als schutting
Omgeving	Buiten
Primaire drager	Bodem
Materialen	<ul style="list-style-type: none">Dak- en gevelbekleding - Golfplaat
Bindmiddel van materiaal	Cement
Gebondenheid op basis van bindmiddel	Hecht
Hoeveelheid (gewicht - aantal)	<ul style="list-style-type: none">3,00 kg - 1 stuk
Totaal gewicht	3,00 kg
Identificatiemethode	Vaststelling met monstername
Opmerking	De hoeveelheid is indicatief.

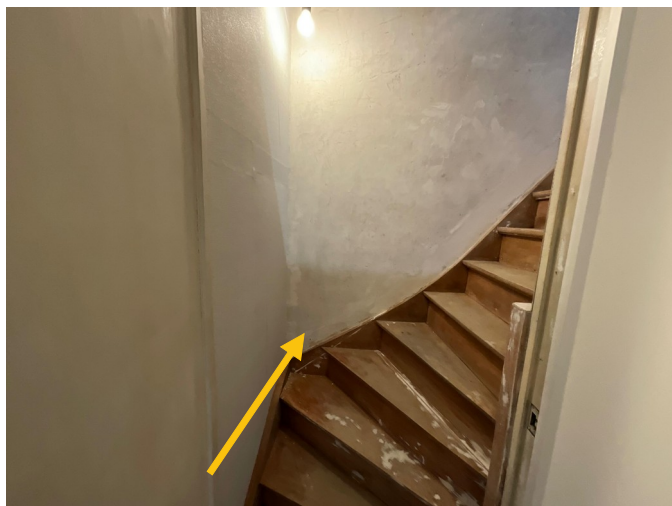
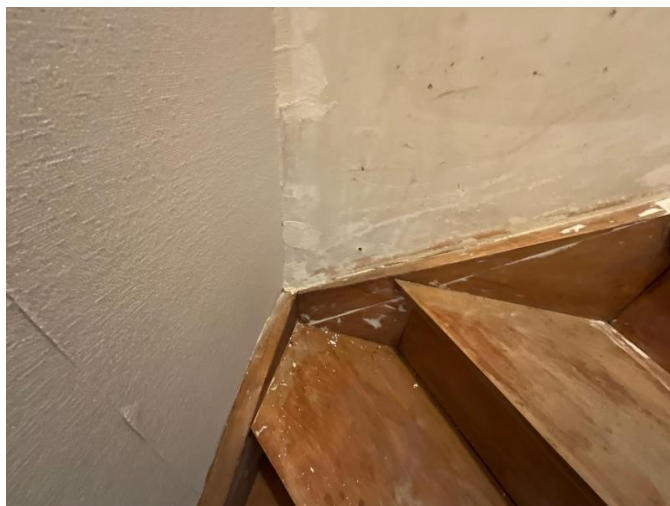
Fiche 6: 101. Wanden: pleisterwerk.

Geen asbest

#	Type	Referentie	Resultaat
6.1	Mengmonster	101	Geen asbest
