Asbestinventarisatetest

Nijlense Steenweg 23, 2270 Herenthout

Attestnummer : 20241002-000285.000

Uitgegeven op : 02.10.2024

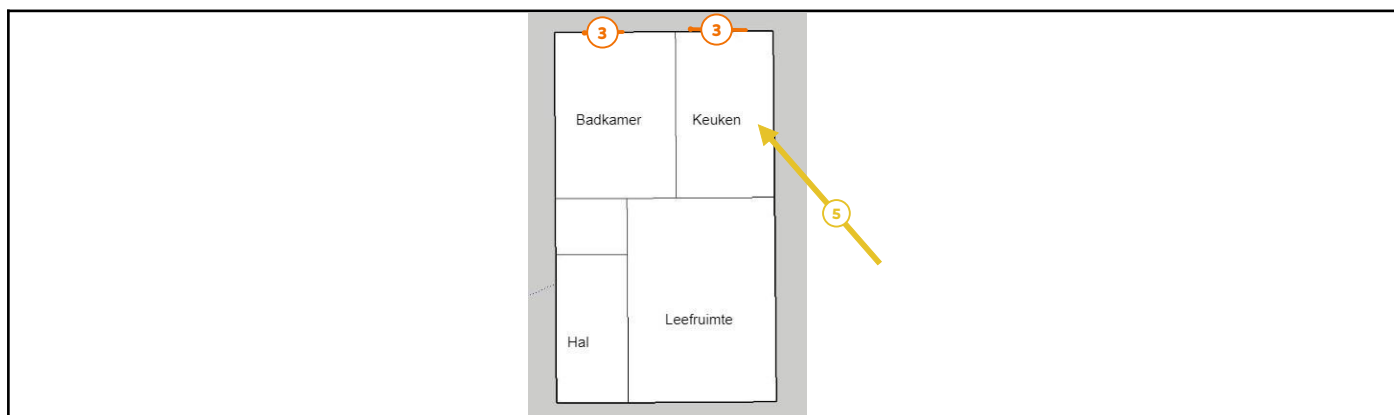
Plan 1.2: GLV

Beschrijving	Type	Actie
3. Kit oude ramen achterzijde (kit tussen glas en profiel)	Asbestmateriaal	Verwijderen
5. Antidreun	Asbestmateriaal	Zorgvuldig beheren

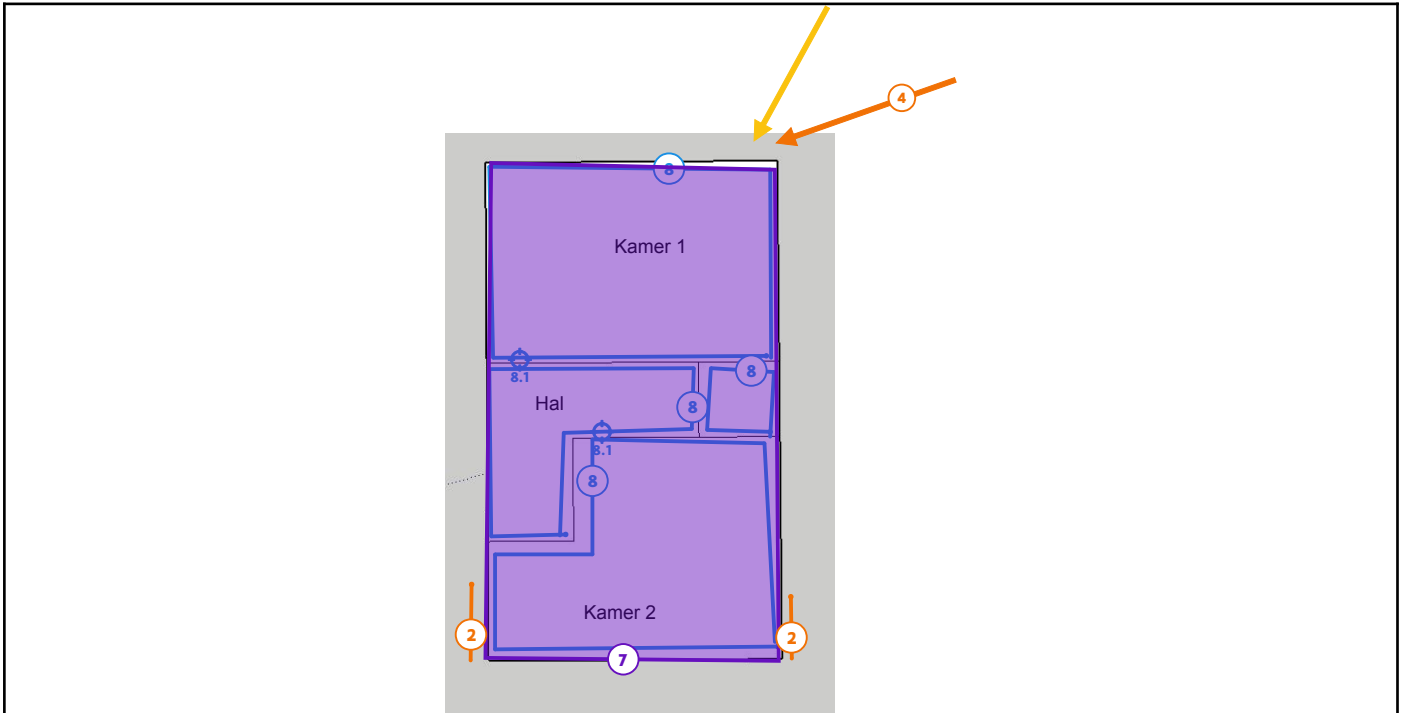
Plan 1.3: V1

Beschrijving	Type	Actie
2. Leien zijgevel	Asbestmateriaal	Verwijderen
4. Schouwhoed	Asbestmateriaal	Verwijderen
7. Plafond	Advies	-
8. Pleisterwerk muren	Geen asbest	-
8.1 Code: 1	Mengmonster	-

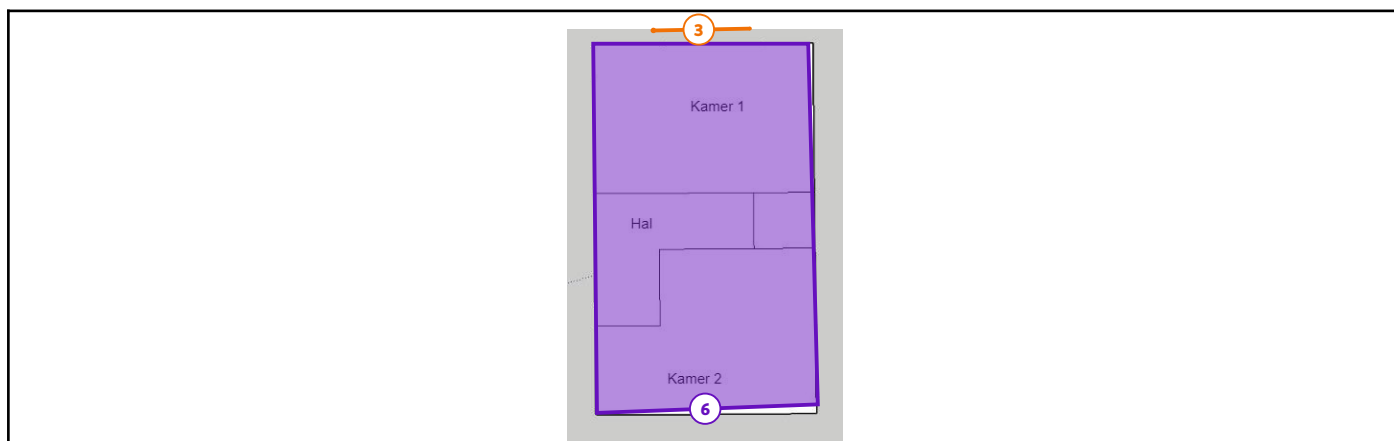
Plan 1.4: V1

Beschrijving	Type	Actie
3. Kit oude ramen achterzijde (kit tussen glas en profiel)	Asbestmateriaal	Verwijderen
6. Plat dak	Beperking	-

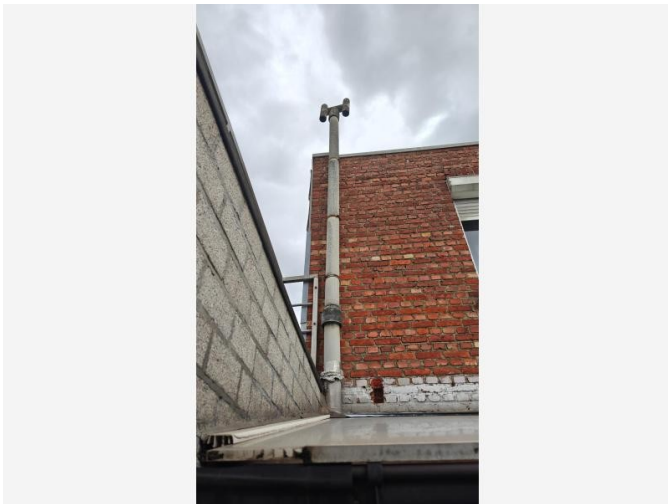
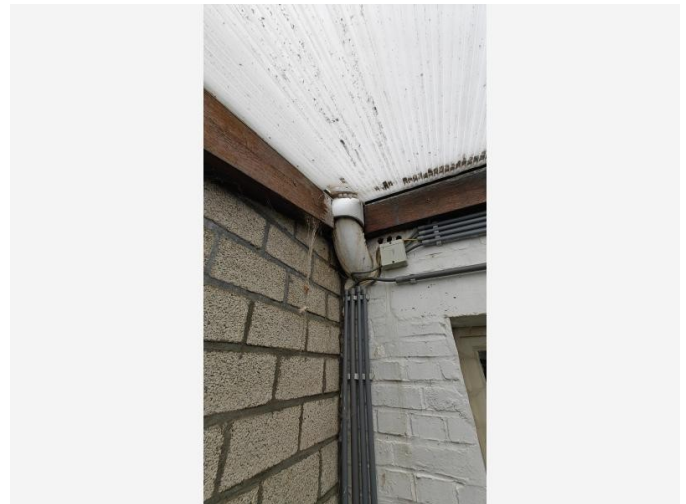
Eindbeoordeling materiaalrisico	Verhoogd materiaalrisico en/of verhoogde kans op vezelvrijgave
---------------------------------	--

Gebondenheid	Categorie 1: hechtgebonden in oorsprong
Asbestsoort (vezeltype)	Crocidoliet aanwezig
Asbestconcentratie	Laag (< 50%)
Afschermingsgraad van het gehele materiaal	Geheel of deels vrij aan de buitenlucht
Toestand van het materiaal	Matig beschadigd, matig verweerd

Beschrijving	Schouw
Omgeving	Buiten
Primaire drager	Wand buitenschil
Asbestmateriaal	Rookgaskanaal
Bindmiddel van asbestmateriaal	Cement
Gebondenheid op basis van bindmiddel	Hecht
Hoeveelheid (lengte - omtrek - dikte - aantal)	<ul style="list-style-type: none">• 4,00 m - 20,00 cm - 2,00 cm - 1 stuk
Totaal volume	0,016 m ³
Eenvoudig bereikbaar	Ja
Bevestigingswijze	<ul style="list-style-type: none">• Geklemd
Identificatiemethode	Vaststelling zonder monstername
Destructieve handeling voor identificatie	Nee

Het asbestmateriaal valt onder de mijlpaal van 2034.

Verwijderen

- Zorg voor een veilig beheer. Vermijd het beschadigen van het asbestmateriaal. Controleer de toestand jaarlijks op wijzigingen.
- Verwijder dit asbestmateriaal zo snel mogelijk. Volg de toestand goed op.

- Eenvoudige handelingen: enkel door erkend asbestverwijderaar
De buis zal beschadigd moeten worden om te kunnen verwijderen.

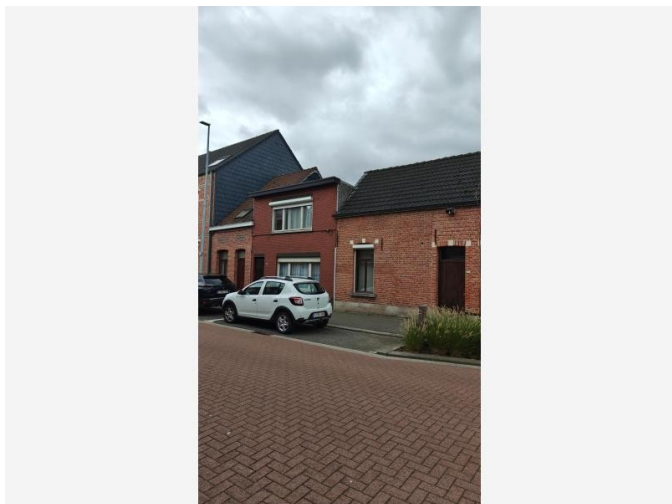
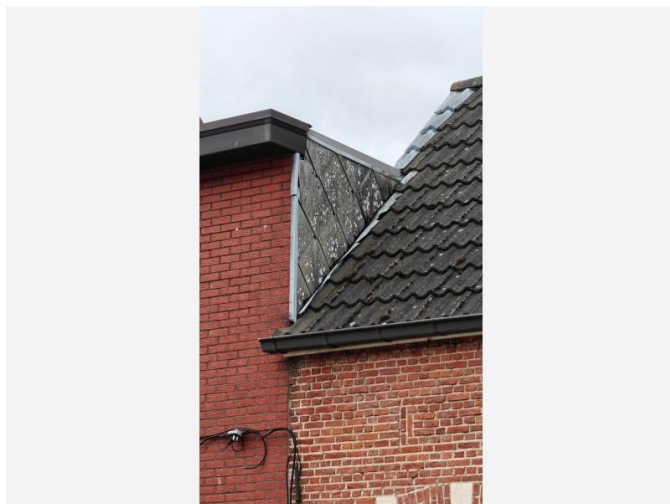
Eindbeoordeling materiaalrisico	Verhoogd materiaalrisico en/of verhoogde kans op vezelvrijgave
---------------------------------	--

Gebondenheid	Categorie 1: hechtgebonden in oorsprong
Asbestsoort (vezeltype)	Crocidoliet aanwezig
Asbestconcentratie	Laag (< 50%)
Afschermingsgraad van het gehele materiaal	Geheel of deels vrij aan de buitenlucht
Toestand van het materiaal	Matig beschadigd, matig verweerd

Beschrijving	Leien zijgevel
Omgeving	Buiten
Primaire drager	Wand buitenschil
Asbestmateriaal	Dak- en gevelbekleding - Lei, shingle
Bindmiddel van asbestmateriaal	Cement
Gebondenheid op basis van bindmiddel	Hecht
Hoeveelheid (oppervlakte - aantal)	• 1,50 m ² - 2 stuks
Totale oppervlakte	3,00 m ²
Eenvoudig bereikbaar	Ja
Bevestigingswijze	• Geklemd
Identificatiemethode	Vaststelling zonder monstername
Destructieve handeling voor identificatie	Nee

Het asbestmateriaal valt onder de mijlpaal van 2034.

Verwijderen

- Zorg voor een veilig beheer. Vermijd het beschadigen van het asbestmateriaal. Controleer de toestand jaarlijks op wijzigingen.
- Verwijder dit asbestmateriaal zo snel mogelijk. Volg de toestand goed op.

- Eenvoudige handelingen: mag via doe-het-zelf of door werknemer(s) met opleidingsattest eenvoudige handelingen
Leien kunnen verwijderd worden zonder schade aan te brengen.

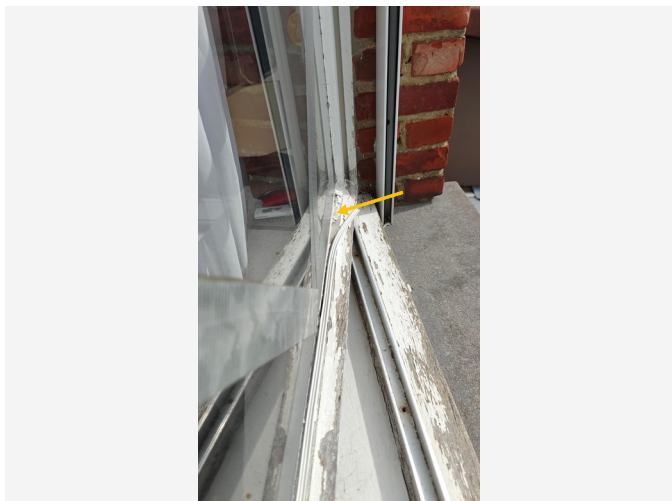
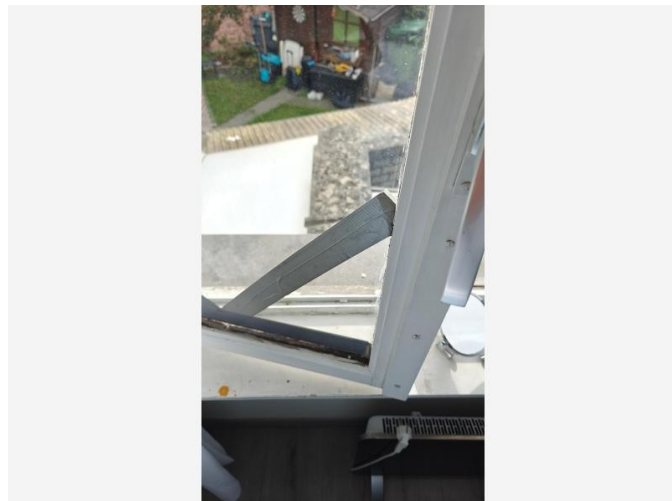
Fiche 3: Kit oude ramen achterzijde (kit tussen glas en profiel)

Eindbeoordeling materiaalrisico	Verhoogd materiaalrisico en/of verhoogde kans op vezelvrijgave
---------------------------------	--

Gebondenheid	Categorie 1: hechtgebonden in oorsprong
Asbestsoort (vezeltype)	Amfibool aanwezig, uitgezonderd crocidoliet
Asbestconcentratie	Laag (< 50%)
Afschermingsgraad van het gehele materiaal	Geheel of deels (ook) vrij aan de binnenlucht
Toestand van het materiaal	Matig beschadigd, matig verweerd

Beschrijving	Kit oude ramen achterzijde (kit tussen glas en profiel)
Omgeving	Grenst aan binnen- en buitenlucht
Primaire drager	Wandopening verticaal (raam, deur, ...)
Asbestmateriaal	In-situ afwerkingslagen - Pasta, stopverf, voegsel, stopsel, vulsel, mastiek, kitten, ...
Bindmiddel van asbestmateriaal	Kitten, mastiek, pasta
Gebondenheid op basis van bindmiddel	Hecht
Hoeveelheid (gewicht - aantal)	<ul style="list-style-type: none">• 5,00 kg - 1 stuk
Totaal gewicht	5,00 kg
Eenvoudig bereikbaar	Ja
Bevestigingswijze	<ul style="list-style-type: none">• Verlijmd, ingegoten, versmeerd
Identificatiemethode	Vaststelling zonder monsternamen
Destructieve handeling voor identificatie	Nee

Het asbestmateriaal valt onder de mijlpaal van 2040.

[Verwijderen](#)

- Zorg voor een veilig beheer. Vermijd het beschadigen van het asbestmateriaal. Controleer de toestand jaarlijks op wijzigingen.
- Verwijder dit asbestmateriaal zo snel mogelijk. Volg de toestand goed op.

- Eenvoudige handelingen: mag via doe-het-zelf of door werknemer(s) met opleidingsattest eenvoudige handelingen
Ramen kunnen in zijn geheel vervangen worden.

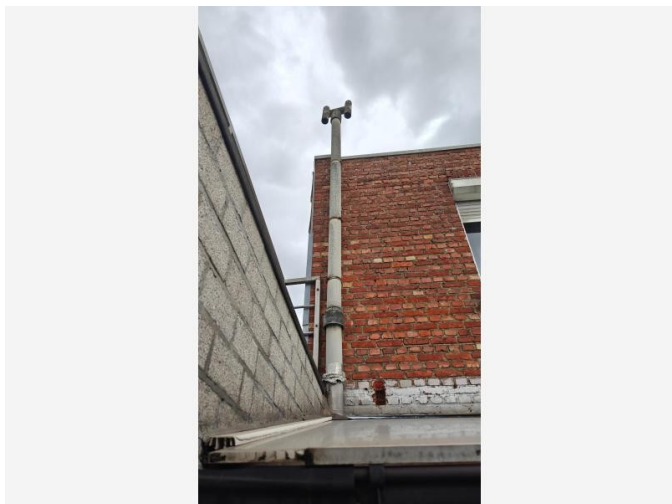
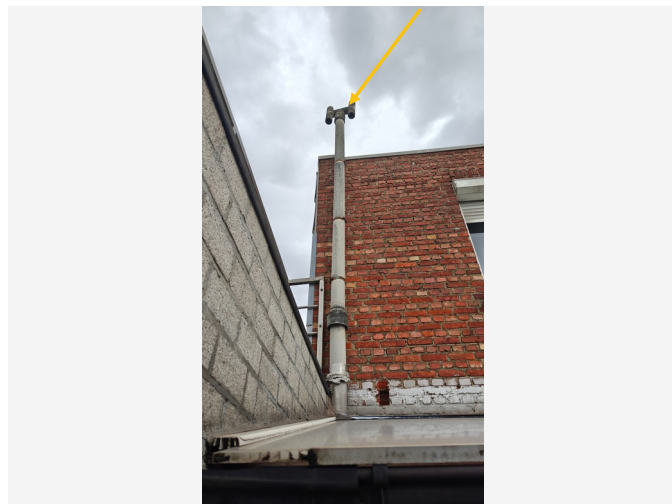
Eindbeoordeling materiaalrisico	Verhoogd materiaalrisico en/of verhoogde kans op vezelvrijgave
---------------------------------	--

Gebondenheid	Categorie 1: hechtgebonden in oorsprong
Asbestsoort (vezeltype)	Crocidoliet aanwezig
Asbestconcentratie	Laag (< 50%)
Afschermingsgraad van het gehele materiaal	Geheel of deels vrij aan de buitenlucht
Toestand van het materiaal	Matig beschadigd, matig verweerd

Beschrijving	Schouwhoed
Omgeving	Buiten
Primaire drager	HVAC infrastructuur en uitrusting
Asbestmateriaal	Schouwhoed, ventilatiekap (anti-windval)
Bindmiddel van asbestmateriaal	Cement
Gebondenheid op basis van bindmiddel	Hecht
Hoeveelheid (gewicht - aantal)	<ul style="list-style-type: none">• 10,00 kg - 1 stuk
Totaal gewicht	10,00 kg
Eenvoudig bereikbaar	Ja
Bevestigingswijze	<ul style="list-style-type: none">• Geklemd
Identificatiemethode	Vaststelling zonder monstername
Destructieve handeling voor identificatie	Nee

Het asbestmateriaal valt onder de mijlpaal van 2034.

[Verwijderen](#)

- Zorg voor een veilig beheer. Vermijd het beschadigen van het asbestmateriaal. Controleer de toestand jaarlijks op wijzigingen.
- Verwijder dit asbestmateriaal zo snel mogelijk. Volg de toestand goed op.

- Eenvoudige handelingen: mag via doe-het-zelf of door werknemer(s) met opleidingsattest eenvoudige handelingen
Schouwhoed kan verwijderd worden zonder extra schade aan te brengen.

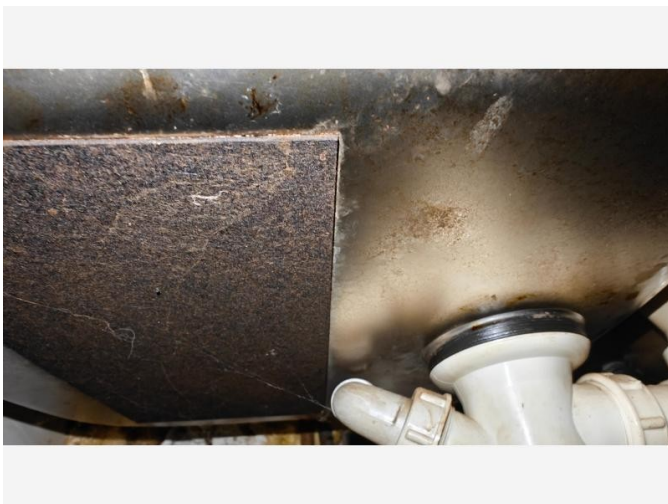
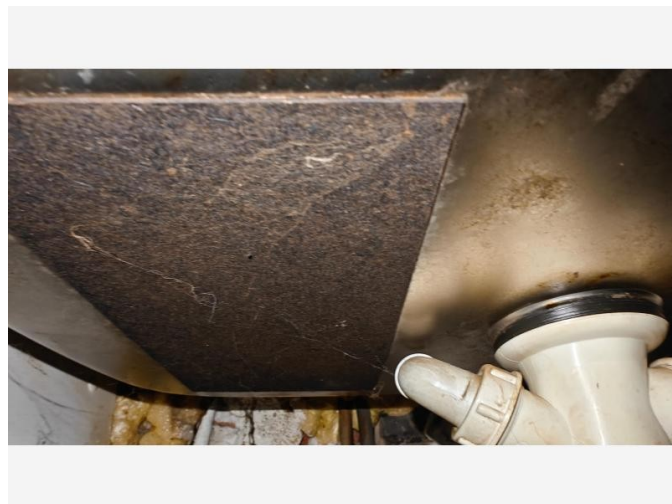
Eindbeoordeling materiaalrisico	Zeer laag materiaalrisico en/of zeer lage kans op vezelvrijgave
---------------------------------	---

Gebondenheid	Categorie 1: hechtgebonden in oorsprong
Asbestsoort (vezeltype)	Alleen chrysotiel
Asbestconcentratie	Laag (< 50%)
Afschermingsgraad van het gehele materiaal	Geheel of deels (ook) vrij aan de binnenlucht
Toestand van het materiaal	Onbeschadigd, niet verweerd

Beschrijving	Antidreun
Omgeving	Binnen
Primaire drager	Keuken
Asbestmateriaal	Antidreun
Bindmiddel van asbestmateriaal	Bitumen (roofing, teer, asfalt)
Gebondenheid op basis van bindmiddel	Hecht
Hoeveelheid (gewicht - aantal)	<ul style="list-style-type: none">• 0,20 kg - 1 stuk
Totaal gewicht	0,20 kg
Eenvoudig bereikbaar	Ja
Bevestigingswijze	<ul style="list-style-type: none">• Verlijmd, ingegoten, versmeerd
Identificatiemethode	Vaststelling zonder monsternamen
Destructieve handeling voor identificatie	Nee

Het asbestmateriaal valt onder de mijlpaal van 2040.

Zorgvuldig beheren

- Zorg voor een veilig beheer. Vermijd het beschadigen van het asbestmateriaal. Controleer de toestand jaarlijks op wijzigingen.

- Eenvoudige handelingen: mag via doe-het-zelf of door werknemer(s) met opleidingsattest eenvoudige handelingen
Antidreun kan samen met wasbak verwijderd worden.

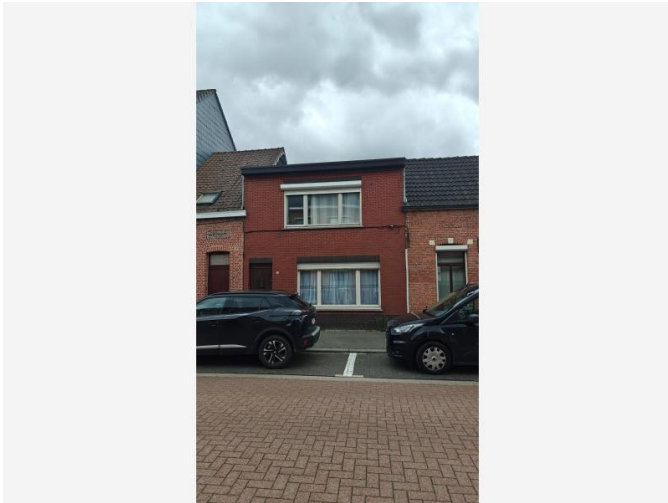
Tijdelijke beperking

Reden: Het te onderzoeken materiaal situeert zich hoger dan 3,50 m te rekenen vanaf een veilige ondergrond

Uitleg van de asbestdeskundige: Hoger dan 3,5m

(Asbest)materiaal	Dak- en gevelbekleding - Roofing
Karakterisatie	Asbest (verdacht)
Primaire drager	Plat dak

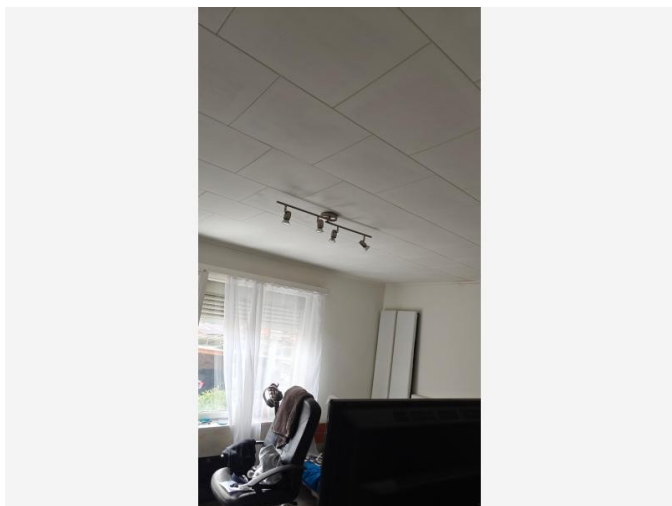
Geen pleisterwerk op plafond.

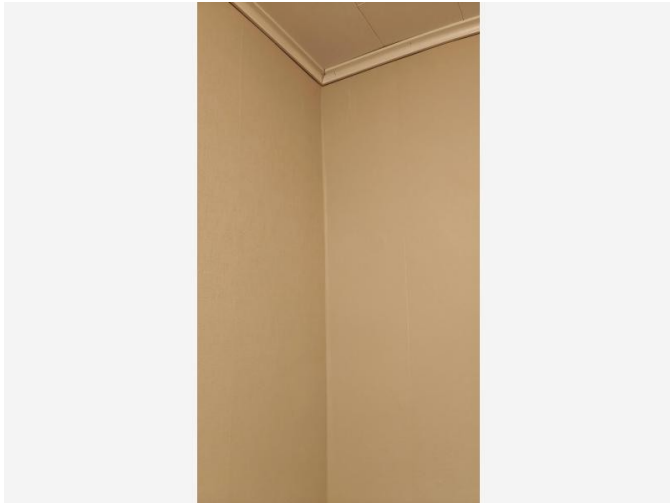
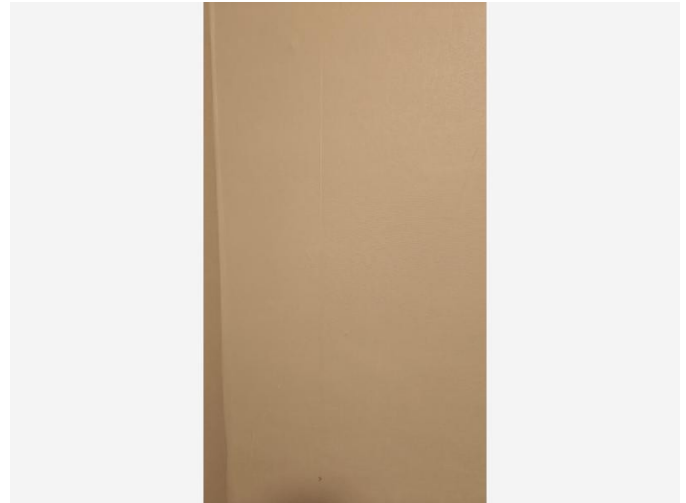
Geen asbest

#	Type	Referentie	Resultaat
8.1	Mengmonster	1	Geen asbest

Beschrijving	Pleisterwerk muren
Omgeving	Binnen
Primaire drager	Binnenwand
Bindmiddel van materiaal	Gips - kalk
Gebondenheid op basis van bindmiddel	Niet-hechtgebonden
Hoeveelheid (oppervlakte - dikte - aantal)	• 200,00 m ² - 2,00 cm - 1 stuk
Totaal volume	4,00 m ³
Identificatiemethode	Vaststelling met monsternamen
Destructieve handeling voor identificatie	Nee
Opmerking	Geen apart stooklokaal.
