Asbestinventarisatetest

Paddegatstraat 56, 1880 Kapelle-op-den-Bos

Attestnummer : 20240218-000235.000

Niet-asbestveilig

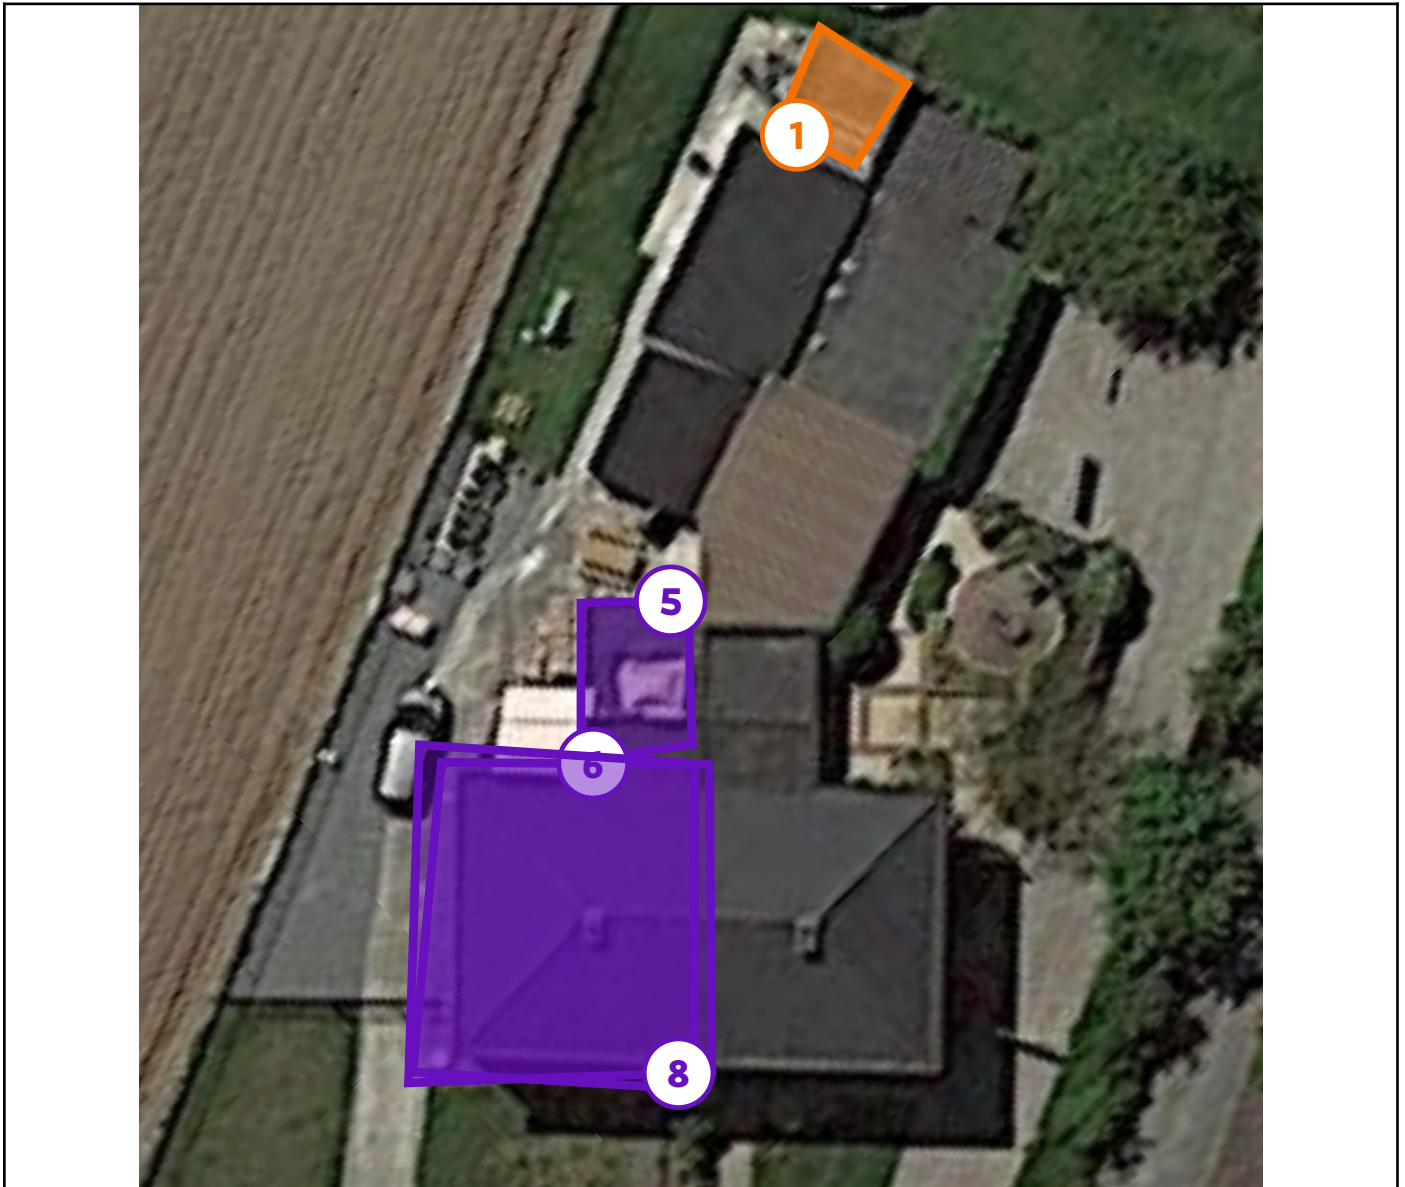
Plan 1.4: Hoofdgebouw-dakplan

Beschrijving	Type	Actie
1. Golfplaten schuur	Asbestmateriaal	Verwijderen
5. Roofing plat dak	Beperking	-
6. Dakafwerking	Advies	-
8. Dak vernieuwd	Advies	-

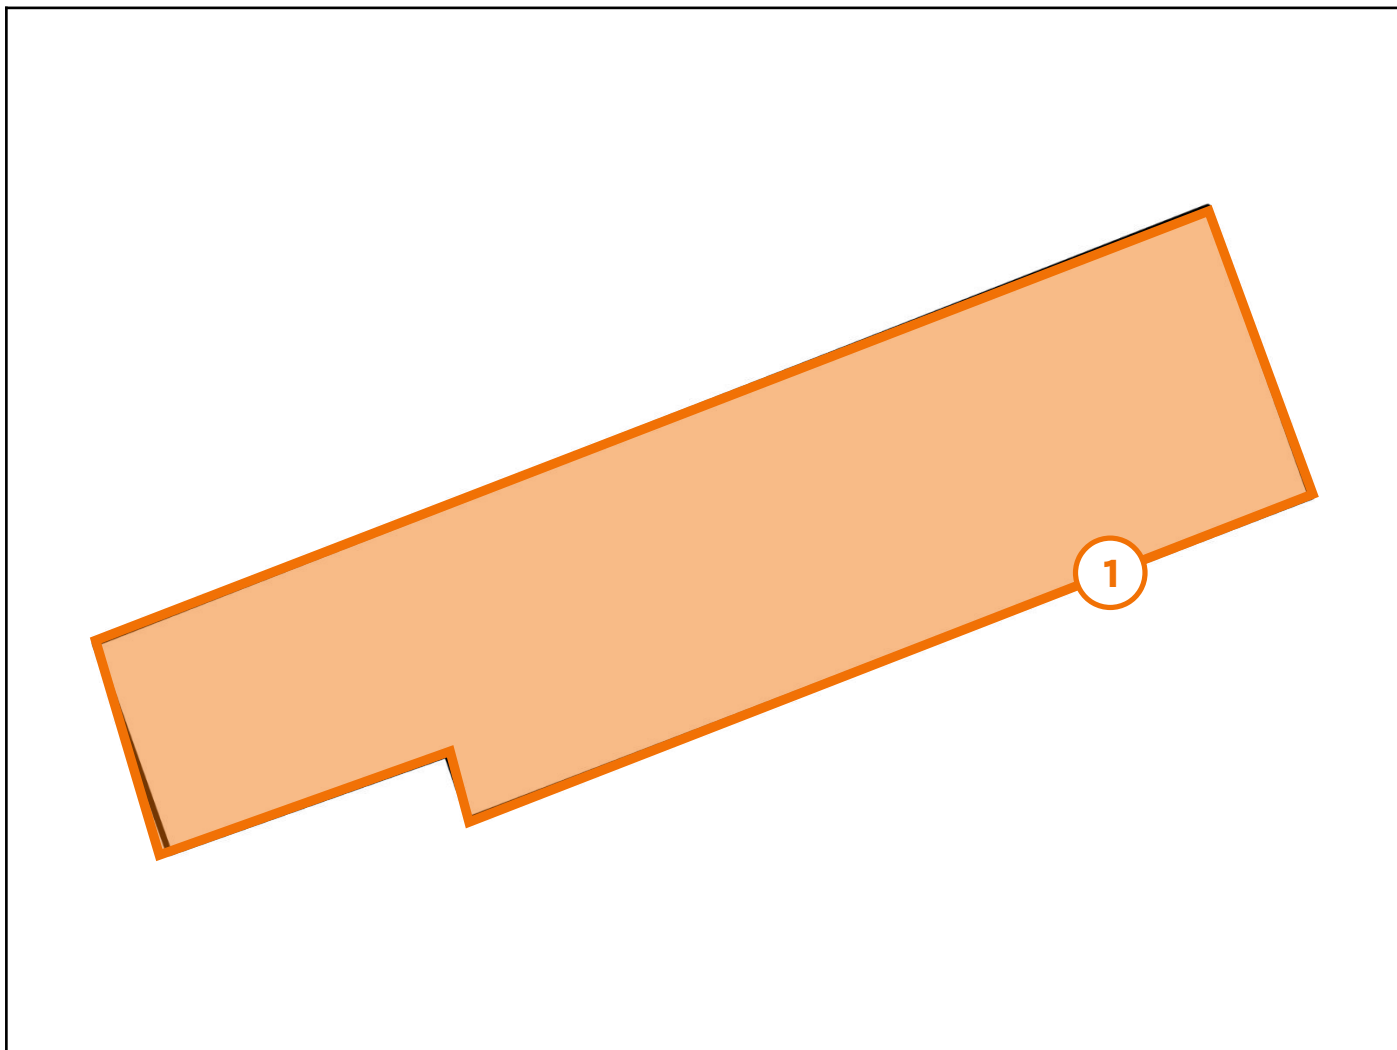
Plan 2.1: Schuur

Beschrijving	Type	Actie
1. Golfplaten schuur	Asbestmateriaal	Verwijderen

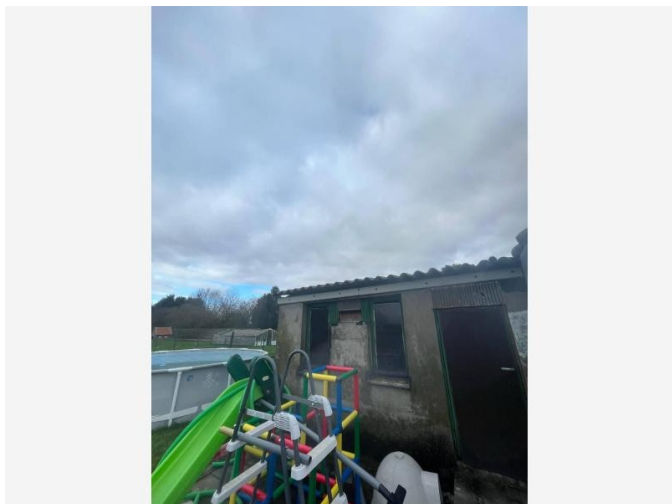
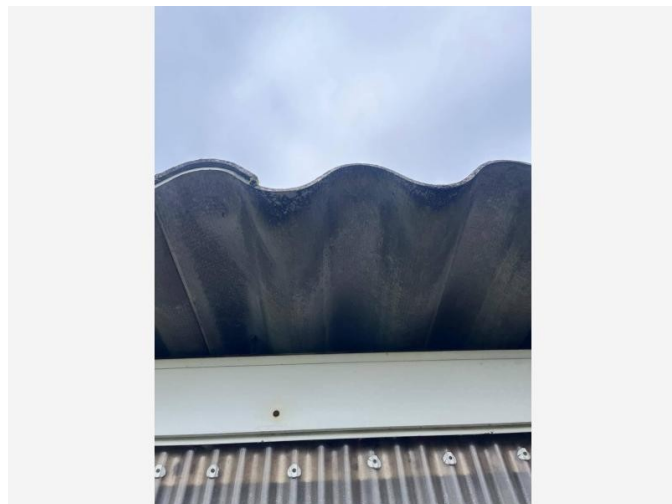
Het asbestmateriaal valt onder de mijlpaal van 2034.

Eindbeoordeling materiaalrisico	Verhoogd materiaalrisico en/of verhoogde kans op vezelvrijgave
---------------------------------	--

Gebondenheid	Categorie 1: hechtgebonden in oorsprong
Asbestsoort (vezeltype)	Crocidoliet aanwezig
Asbestconcentratie	Laag (< 50%)
Afschermingsgraad van het gehele materiaal	Geheel of deels (ook) vrij aan de binnenlucht
Toestand van het materiaal	Licht beschadigd, licht verweerd. Intact materiaal type Pical – asbestboard of categorie III 'gebondenheid'

Beschrijving	Golfplaten schuur
Omgeving	Buiten
Primaire drager	Schuin dak
Asbestmateriaal	Dak- en gevelbekleding - Golfplaat
Bindmiddel van asbestmateriaal	Cement
Gebondenheid op basis van bindmiddel	Hecht
Hoeveelheid (oppervlakte - aantal)	• 20,00 m ² - 1 stuk
Totale oppervlakte	20,00 m ²
Eenvoudig bereikbaar	Ja
Bevestigingswijze	• Genageld, geniet

- Verwijder dit asbestmateriaal zo snel mogelijk. Volg de toestand goed op.
- Voer bijkomende staalname(s) uit.

- Eenvoudige handelingen: enkel door erkend asbestverwijderaar
De golfplaten staan in verbinding met de binnenlucht. Bijgevolg wordt geadviseerd om de golfplaten te laten verwijderen door een erkend asbestverwijderaar.

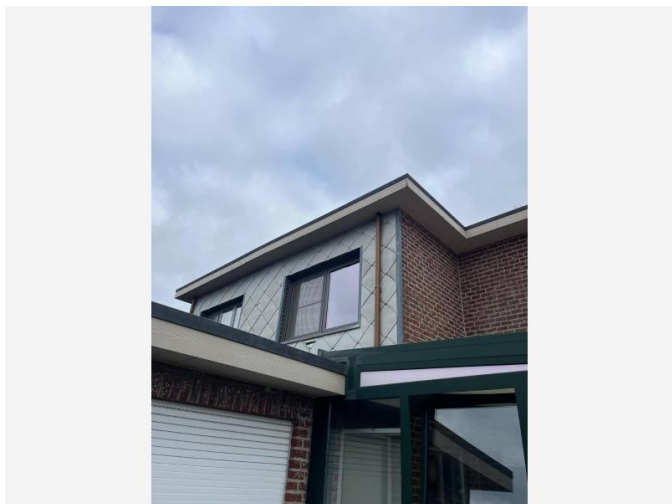
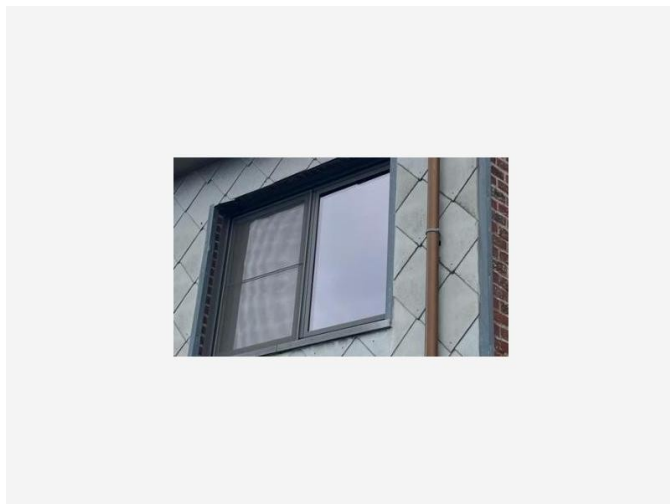
Het asbestmateriaal valt onder de mijlpaal van 2034.

Eindbeoordeling materiaalrisico	Laag materiaalrisico en/of verlaagde kans op vezelvrijgave
---------------------------------	--

Beschrijving	Leien achtergevel
Omgeving	Buiten
Primaire drager	Wand buitenschil
Asbestmateriaal	Dak- en gevelbekleding - Lei, shingle
Bindmiddel van asbestmateriaal	Cement
Gebondenheid op basis van bindmiddel	Hecht
Hoeveelheid (oppervlakte - aantal)	• 3,00 m ² - 1 stuk
Totale oppervlakte	3,00 m ²
Eenvoudig bereikbaar	Ja
Bevestigingswijze	• Genageld, geniet

- Zorg voor een veilig beheer. Vermijd het beschadigen van het asbestmateriaal. Controleer de toestand jaarlijks op wijzigingen.
- Zorg voor een veilig beheer en verwijder dit asbestmateriaal wanneer het bij werken eenvoudig bereikbaar wordt. Controleer de toestand jaarlijks op wijzigingen.

- Eenvoudige handelingen: mag via doe-het-zelf of door werknemer(s) met opleidingsattest eenvoudige handelingen
Betreft een buitentoepassing, materiaal in goede staat.

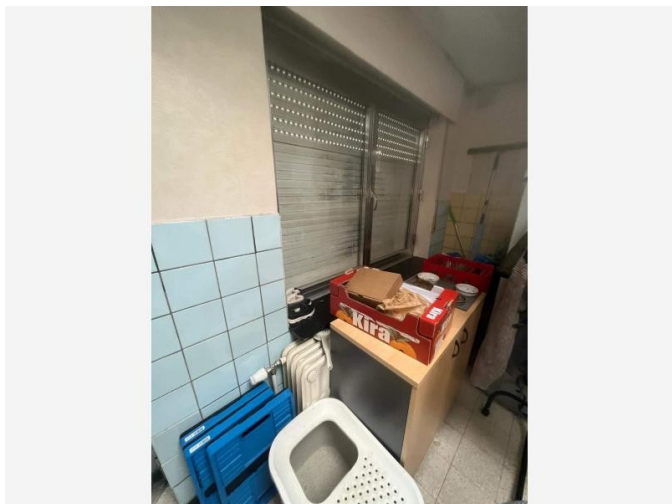
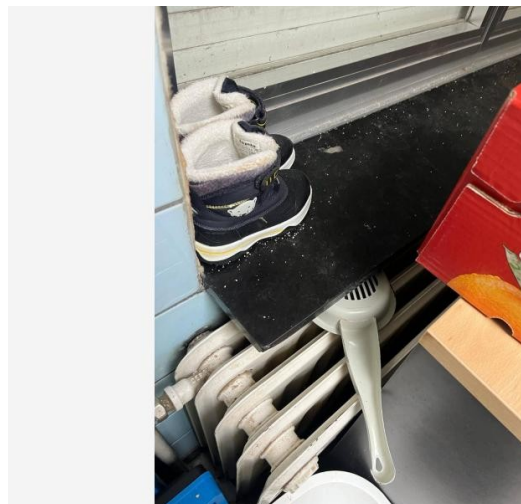
Het asbestmateriaal valt onder de mijlpaal van 2040.

Eindbeoordeling materiaalisico	Laag materiaalisico en/of verlaagde kans op vezelvrijgave
--------------------------------	---

Beschrijving	Massal vensterbanken
Omgeving	Binnen
Primaire drager	Binnenwand
Asbestmateriaal	Plaat, paneel, tablet - Type Massal
Bindmiddel van asbestmateriaal	Cement
Gebondenheid op basis van bindmiddel	Hecht
Hoeveelheid (oppervlakte - dikte - aantal)	• 0,50 m ² - 2,00 cm - 1 stuk
Totaal volume	0,01 m ³
Eenvoudig bereikbaar	Ja

- Zorg voor een veilig beheer. Vermijd het beschadigen van het asbestmateriaal. Controleer de toestand jaarlijks op wijzigingen.
- Zorg voor een veilig beheer en verwijder dit asbestmateriaal wanneer het bij werken eenvoudig bereikbaar wordt. Controleer de toestand jaarlijks op wijzigingen.
- Voer bijkomende staalname(s) uit.

- Eenvoudige handelingen: mag via doe-het-zelf of door werknemer(s) met opleidingsattest eenvoudige handelingen
Deze verwijdermethode valt onder de vorm van eenvoudige handelingen conform de VLAREM en de Codex Welzijn op het werk. De toestand moet echter ongewijzigd blijven tijdens het verwijderen. Alle maatregelen opgenomen in de wetgeving moeten strikt nageleefd worden.

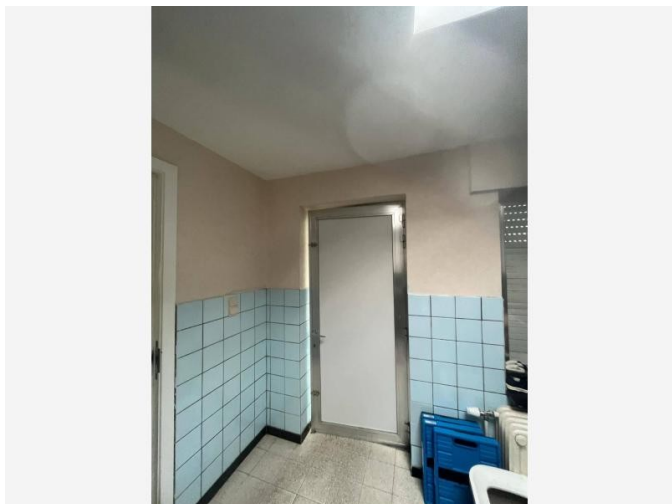
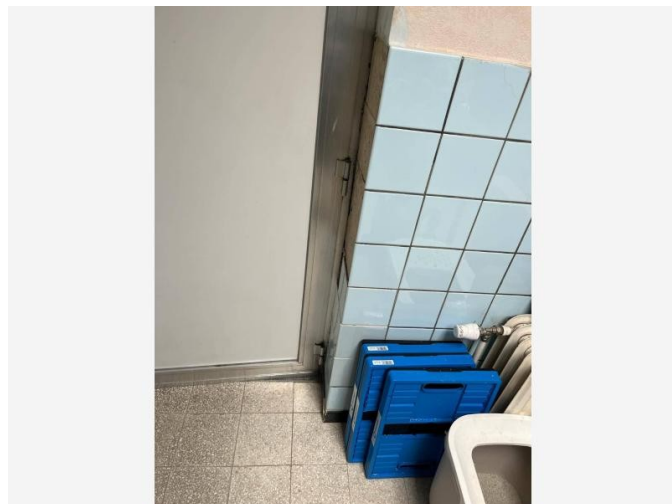
Het asbestmateriaal valt onder de mijlpaal van 2040.

Eindbeoordeling materiaalrisico	Laag materiaalrisico en/of verlaagde kans op vezelvrijgave
---------------------------------	--

Beschrijving	Glasal/invulpanelen
Omgeving	Binnen
Primaire drager	Wandopening verticaal (raam, deur, ...)
Asbestmateriaal	Plaat, paneel, tablet - Geëmailleerd, type Glasal
Bindmiddel van asbestmateriaal	Cement
Gebondenheid op basis van bindmiddel	Hecht
Hoeveelheid (oppervlakte - dikte - aantal)	• 2,00 m ² - 2,00 cm - 1 stuk
Totaal volume	0,04 m ³
Eenvoudig bereikbaar	Ja

- Zorg voor een veilig beheer. Vermijd het beschadigen van het asbestmateriaal. Controleer de toestand jaarlijks op wijzigingen.
- Zorg voor een veilig beheer en verwijder dit asbestmateriaal wanneer het bij werken eenvoudig bereikbaar wordt. Controleer de toestand jaarlijks op wijzigingen.
- Voer bijkomende staalname(s) uit.

- Eenvoudige handelingen: mag via doe-het-zelf of door werknemer(s) met opleidingsattest eenvoudige handelingen
Deze verwijdermethode valt onder de vorm van eenvoudige handelingen conform de VLAREM en de Codex Welzijn op het werk. De toestand moet echter ongewijzigd blijven tijdens het verwijderen. Alle maatregelen opgenomen in de wetgeving moeten strikt nageleefd worden.

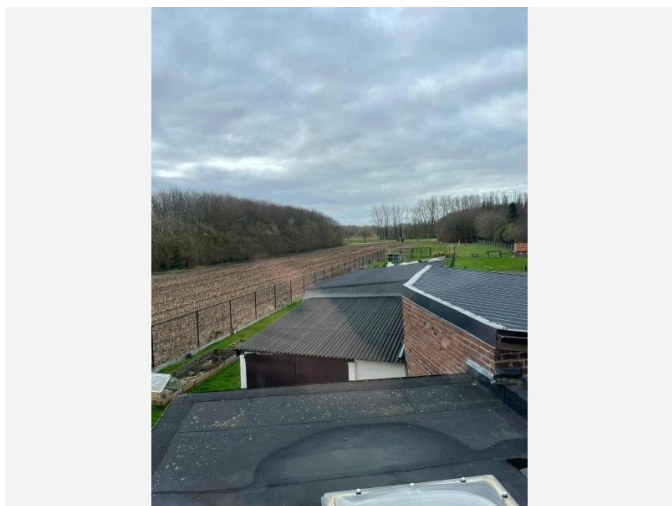
Situeringfoto

Permanente beperking

Reden: Er is geen volledige risicobeoordeling mogelijk

Uitleg van de asbestdeskundige: Roofing die werd aangebracht vóór 2001 kan asbest bevatten. De roofing werd echter niet bemonsterd gezien de functionaliteit hierna niet meer gegarandeerd kan worden. Bijgevolg stellen wij huidige beperkingsfiche op. Wij adviseren om bij eventuele dakrenovatiewerken of verwijdering van de roofing alsnog over te gaan tot monsternamen om de aanwezigheid van asbestvezels te kunnen uitsluiten.

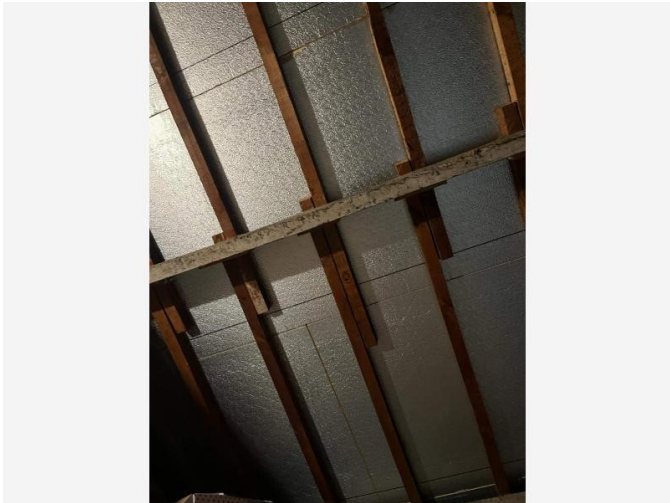
Hellend dak afgewerkt met niet-asbesthoudende materialen. Lagen hieronder niet inspecteerbaar.

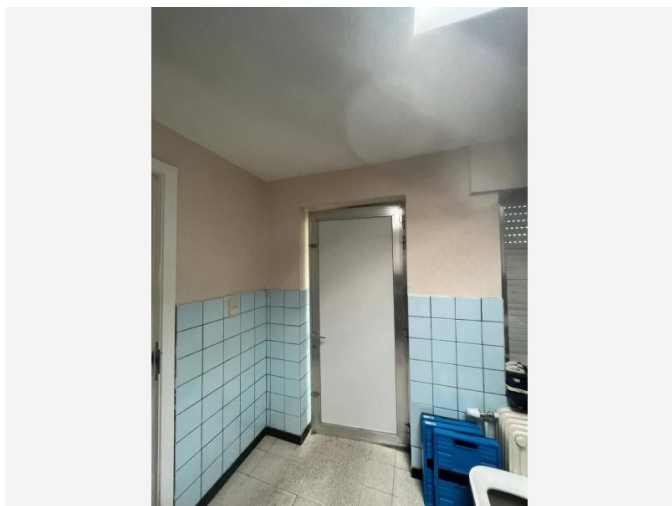
Wandtegels intact deskundige kan geen uitspraak doen over de lijm achterliggend.

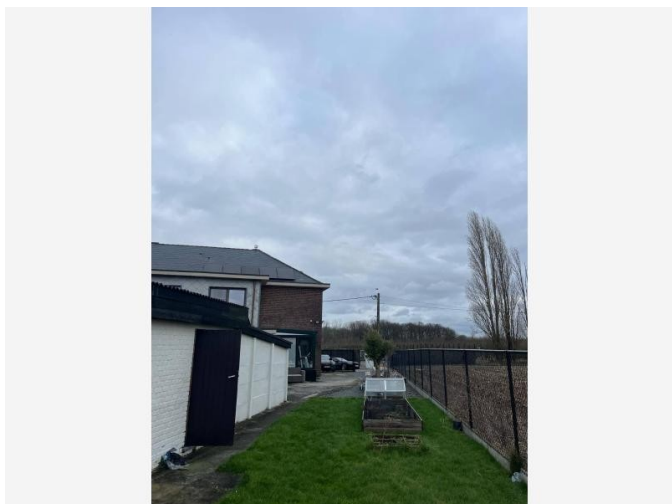
De dak werd volgens eigenaar vernieuwd inclusief de leien en zonnepanelen.

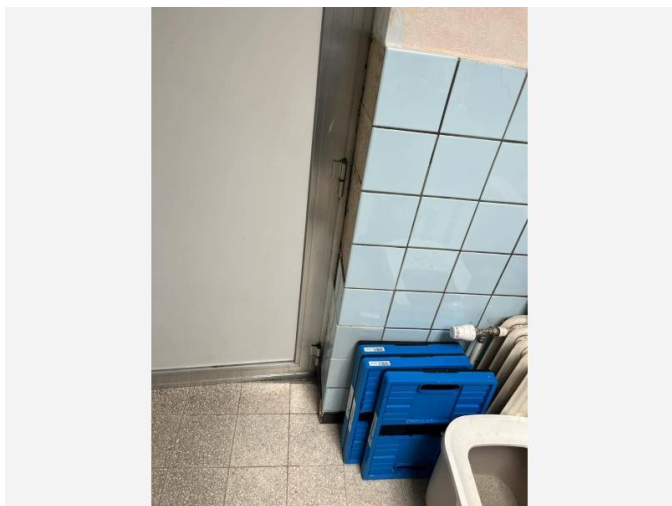
Vloertegels intact deskundige kan geen uitspraak doen over de lijm achterliggend.

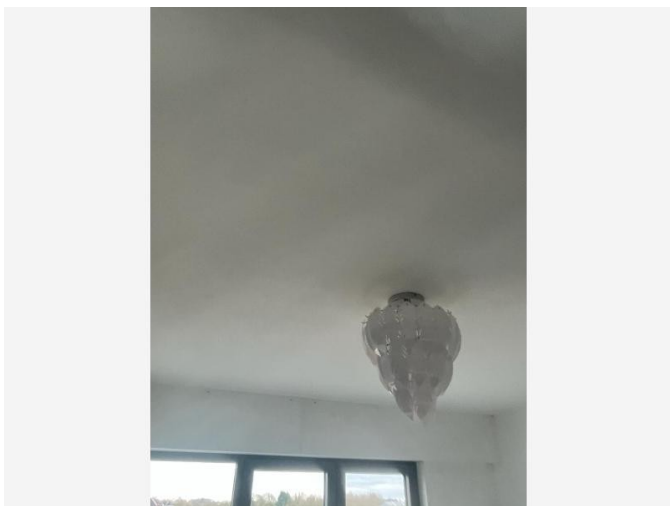
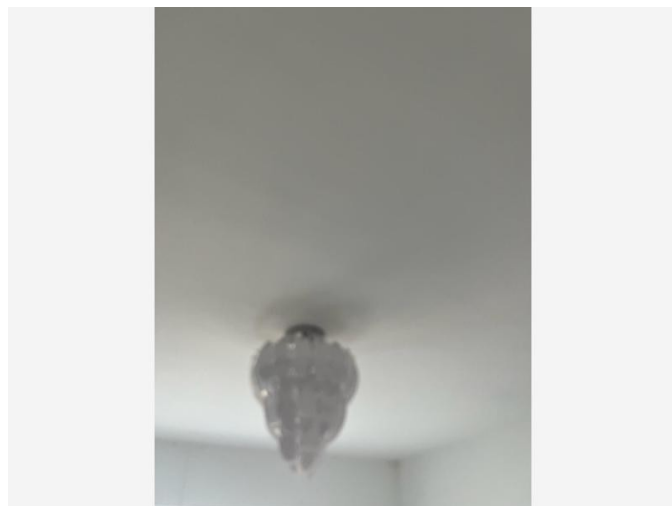
Geen asbest

#	Type	Referentie	Resultaat
10.1	Mengmonster	1.2 Pleisterwerk Plafond	Geen asbest

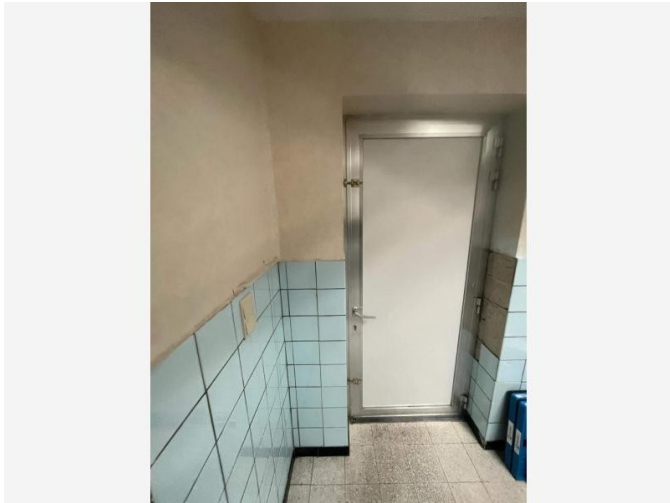
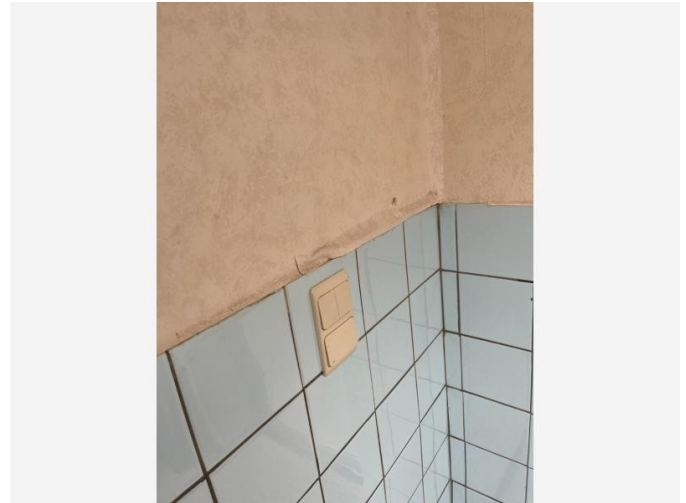
Geen asbest

#	Type	Referentie	Resultaat
11.1	Mengmonster	1.1 pleisterwerk muren	Geen asbest
