# Asbestinventarisatetest

Lisperstraat 6, 2500 Lier

Attestnummer : 20221221-000221.000

Uitgegeven op : 21.12.2022

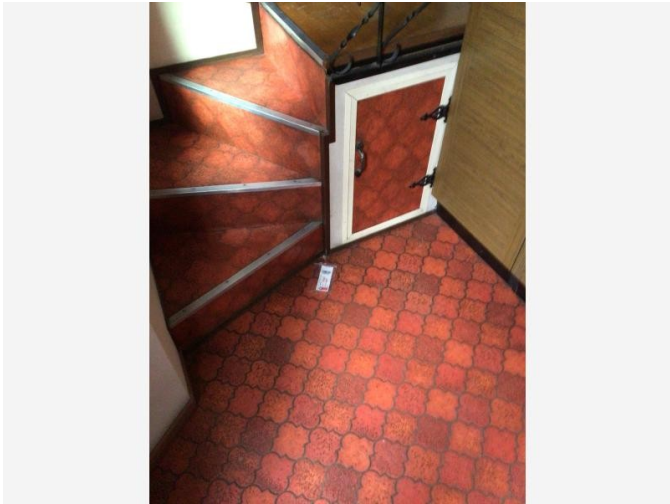
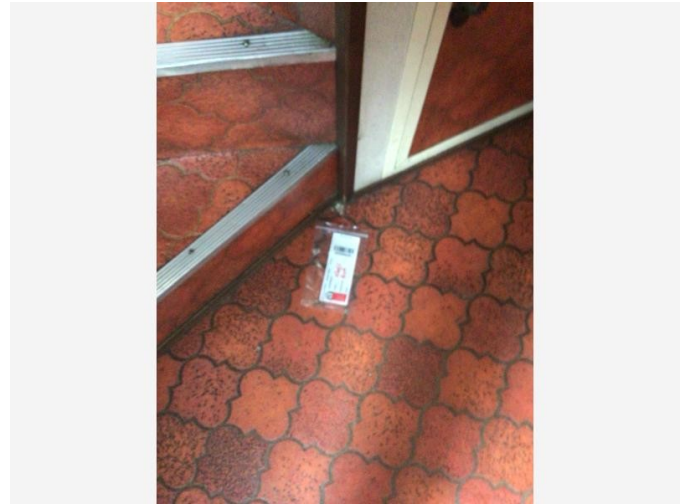
Eindbeoordeling materiaalrisico	Verhoogd materiaalrisico en/of verhoogde kans op vezelvrijgave
---------------------------------	----------------------------------------------------------------

Gebondenheid	Categorie 2: niet-hechtgebonden met matrix
Asbestsoort (vezeltype)	Alleen chrysotiel
Asbestconcentratie	Hoog ( $\geq 50\%$ )
Afschermingsgraad van het gehele materiaal	Geheel of deels (ook) vrij aan de binnenlucht
Toestand van het materiaal	Licht beschadigd, licht verweerd. Intact materiaal type Pical – asbestboard of categorie III 'gebondenheid'

#	Type	Referentie	Resultaat
1.1	Puntmonster	M06	Chrysotiel

Beschrijving	Vinyl keuken
Omgeving	Binnen
Primaire drager	Vloer
Asbestmateriaal	Prefab - afwerking - Vloerzeil
Bindmiddel van asbestmateriaal	Karton - papier - viltachtig
Gebondenheid op basis van bindmiddel	Niet-hechtgebonden
Hoeveelheid (oppervlakte - aantal)	• 30,00 m <sup>2</sup> - 1 stuk

Het asbestmateriaal valt onder de mijlpaal van 2034.

[Verwijderen](#)

- Zorg voor een veilig beheer. Vermijd het beschadigen van het asbestmateriaal. Controleer de toestand jaarlijks op wijzigingen.

- Eenvoudige handelingen: mag via doe-het-zelf of door werknemer(s) met opleidingsattest eenvoudige handelingen

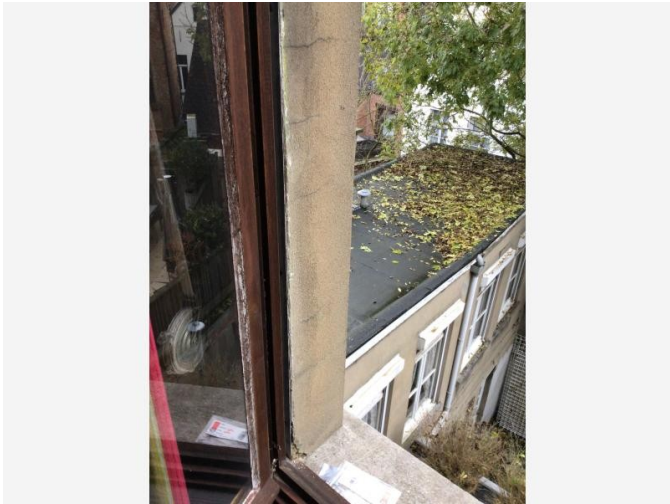
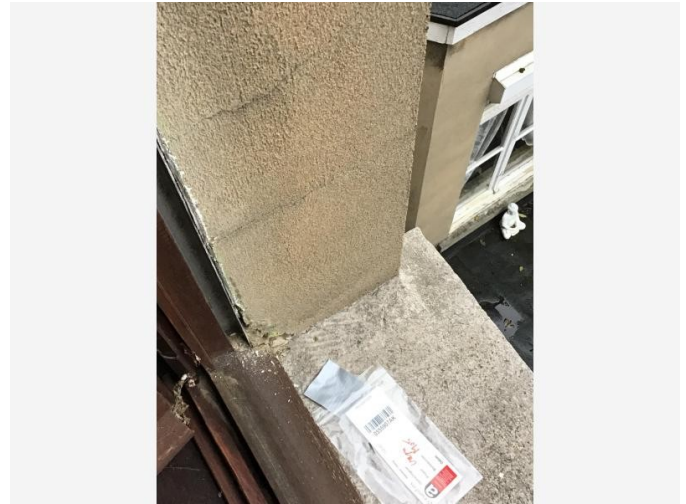
Eindbeoordeling materiaalrisico	Laag materiaalrisico en/of verlaagde kans op vezelvrijgave
---------------------------------	------------------------------------------------------------

Gebondenheid	Categorie 2: niet-hechtgebonden met matrix
Asbestsoort (vezeltype)	Alleen chrysotiel
Asbestconcentratie	Laag (< 50%)
Afschermingsgraad van het gehele materiaal	Geheel of deels vrij van de buitenlucht
Toestand van het materiaal	Licht beschadigd, licht verweerd. Intact materiaal type Pical – asbestboard of categorie III 'gebondenheid'

#	Type	Referentie	Resultaat
2.1	Puntmonster	M05	Chrysotiel

Beschrijving	Crepi
Omgeving	Buiten
Primaire drager	Wand buitenschil
Asbestmateriaal	In-situ afwerkingslagen - Crepi
Bindmiddel van asbestmateriaal	Gips - kalk
Gebondenheid op basis van bindmiddel	Niet-hechtgebonden
Hoeveelheid (oppervlakte - dikte - aantal)	• 70,00 m <sup>2</sup> - 1,00 cm - 1 stuk

Het asbestmateriaal valt onder de mijlpaal van 2034.

Verwijderen

- Zorg voor een veilig beheer. Vermijd het beschadigen van het asbestmateriaal. Controleer de toestand jaarlijks op wijzigingen.

- Hermetische zone (erkend asbestverwijderaar) stof veroorzaking.

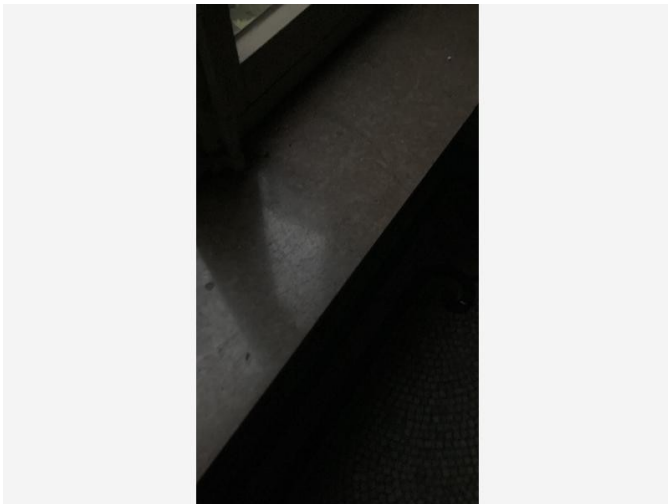
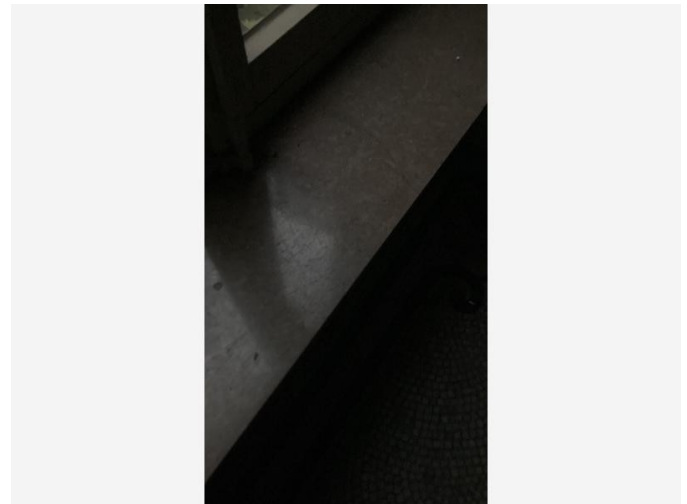
Eindbeoordeling materiaalrisico	Laag materiaalrisico en/of verlaagde kans op vezelvrijgave
---------------------------------	------------------------------------------------------------

Gebondenheid	Categorie 1: hechtgebonden in oorsprong
Asbestsoort (vezeltype)	Alleen chrysotiel
Asbestconcentratie	Laag (< 50%)
Afschermingsgraad van het gehele materiaal	Geheel of deels (ook) vrij aan de binnenlucht
Toestand van het materiaal	Licht beschadigd, licht verweerd. Intact materiaal type Pical – asbestboard of categorie III 'gebondenheid'

Beschrijving	Vensterbanken
Omgeving	Binnen
Primaire drager	Wandopening verticaal (raam, deur, ...)
Asbestmateriaal	Plaat, paneel, tablet - Type Massal
Bindmiddel van asbestmateriaal	Cement
Gebondenheid op basis van bindmiddel	Hecht
Hoeveelheid (oppervlakte - dikte - aantal)	• 1,50 m <sup>2</sup> - 2,00 cm - 2 stuks
Totaal volume	0,06 m <sup>3</sup>
Eenvoudig bereikbaar	Ja
Bevestigingswijze	• Onbekend
Identificatiemethode	Vaststelling zonder monsternamen

Het asbestmateriaal valt onder de mijlpaal van 2040.

Zorgvuldig beheren

- Zorg voor een veilig beheer. Vermijd het beschadigen van het asbestmateriaal. Controleer de toestand jaarlijks op wijzigingen.

- Eenvoudige handelingen: mag via doe-het-zelf of door werknemer(s) met opleidingsattest eenvoudige handelingen

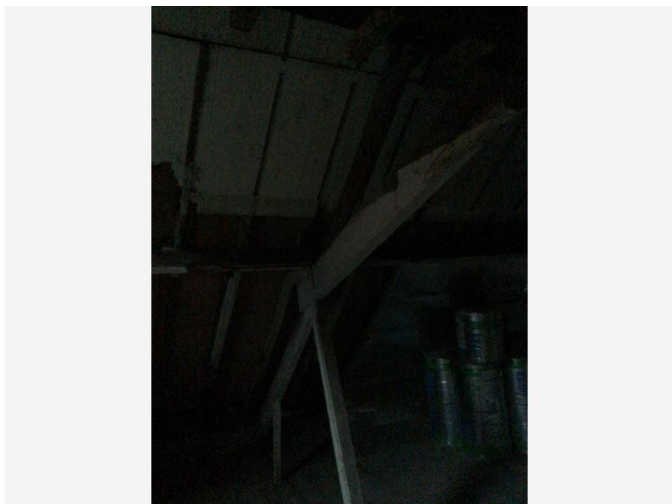
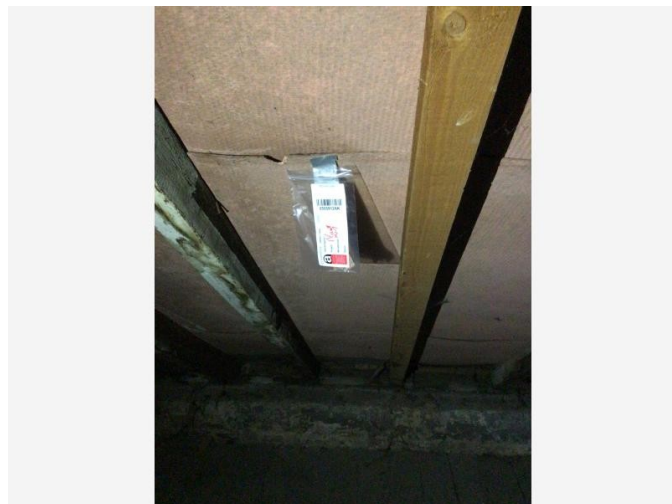
Eindbeoordeling materiaalrisico	Laag materiaalrisico en/of verlaagde kans op vezelvrijgave
---------------------------------	------------------------------------------------------------

Gebondenheid	Categorie 1: hechtgebonden in oorsprong
Asbestsoort (vezeltype)	Alleen chrysotiel
Asbestconcentratie	Laag (< 50%)
Afschermingsgraad van het gehele materiaal	Geheel of deels (ook) vrij aan de binnenlucht
Toestand van het materiaal	Licht beschadigd, licht verweerd. Intact materiaal type Pical – asbestboard of categorie III 'gebondenheid'

#	Type	Referentie	Resultaat
4.1	Puntmonster	M01	Chrysotiel

Beschrijving	Platen zolder
Omgeving	Binnen
Primaire drager	Schuin dak
Asbestmateriaal	Dak- en gevelbekleding - Plaat
Bindmiddel van asbestmateriaal	Cement
Gebondenheid op basis van bindmiddel	Hecht
Hoeveelheid (oppervlakte - dikte - aantal)	• 70,00 m <sup>2</sup> - 0,50 cm - 1 stuk

Het asbestmateriaal valt onder de mijlpaal van 2040.

Zorgvuldig beheren

- Zorg voor een veilig beheer. Vermijd het beschadigen van het asbestmateriaal. Controleer de toestand jaarlijks op wijzigingen.

- Eenvoudige handelingen: mag via doe-het-zelf of door werknemer(s) met opleidingsattest eenvoudige handelingen

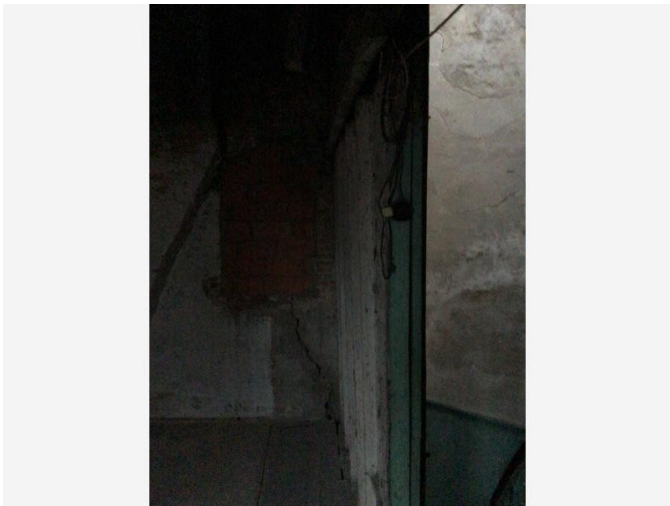
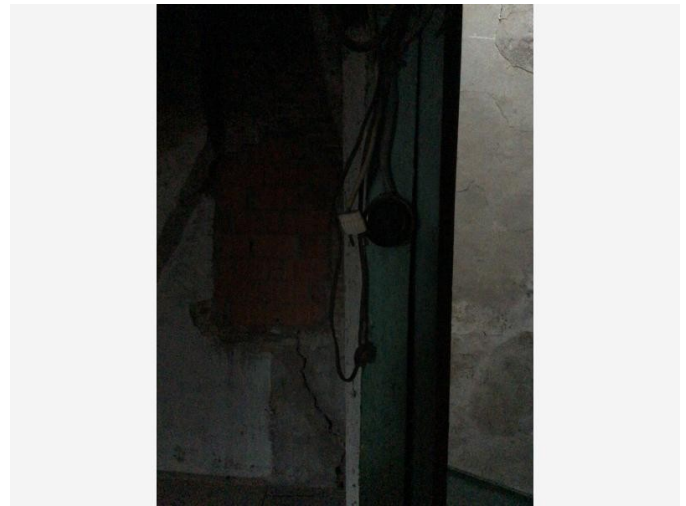
Eindbeoordeling materiaalrisico	Laag materiaalrisico en/of verlaagde kans op vezelvrijgave
---------------------------------	------------------------------------------------------------

Gebondenheid	Categorie 1: hechtgebonden in oorsprong
Asbestsoort (vezeltype)	Crocidoliet aanwezig
Asbestconcentratie	Laag (< 50%)
Afschermingsgraad van het gehele materiaal	Geheel of deels (ook) vrij aan de binnenlucht
Toestand van het materiaal	Onbeschadigd, niet verweerd

Beschrijving	Bakeliet
Omgeving	Binnen
Primaire drager	Communicatie en elektrische infrastructuur en uitrusting
Asbestmateriaal	Plaat, paneel, tablet - Type Bakeliet
Bindmiddel van asbestmateriaal	Kunststof of -hars
Gebondenheid op basis van bindmiddel	Hecht
Hoeveelheid (oppervlakte - dikte - aantal)	• 0,20 m <sup>2</sup> - 1,00 cm - 2 stuks
Totaal volume	0,004 m <sup>3</sup>
Eenvoudig bereikbaar	Ja
Bevestigingswijze	• Geschroefd

Het asbestmateriaal valt onder de mijlpaal van 2040.

Zorgvuldig beheren

- Zorg voor een veilig beheer. Vermijd het beschadigen van het asbestmateriaal. Controleer de toestand jaarlijks op wijzigingen.

- Eenvoudige handelingen: mag via doe-het-zelf of door werknemer(s) met opleidingsattest eenvoudige handelingen

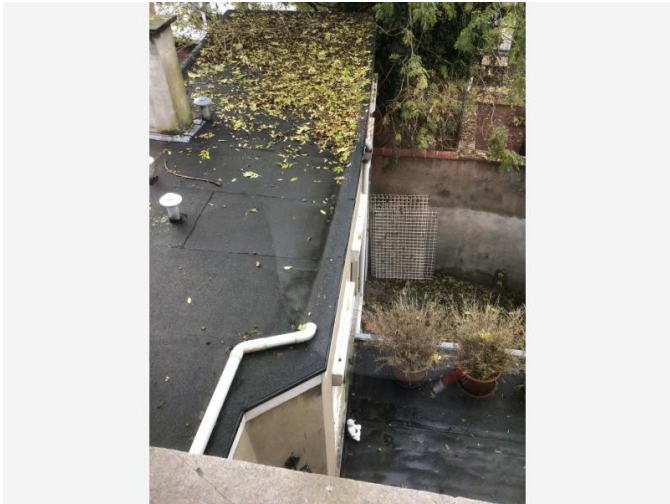
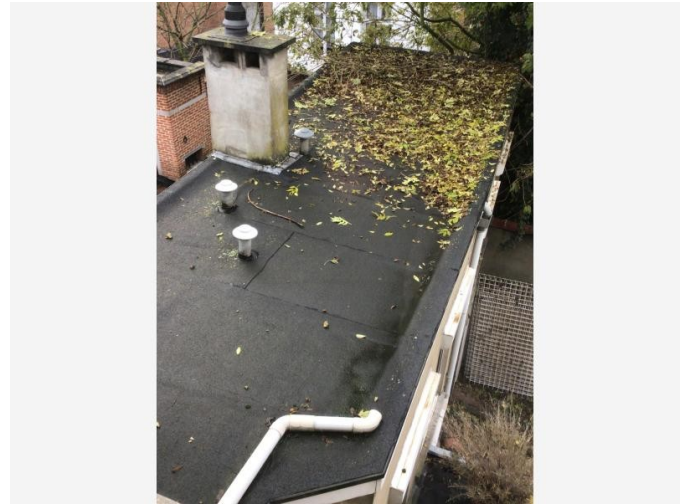
Eindbeoordeling materiaalrisico	Laag materiaalrisico en/of verlaagde kans op vezelvrijgave
---------------------------------	------------------------------------------------------------

Gebondenheid	Categorie 1: hechtgebonden in oorsprong
Asbestsoort (vezeltype)	Crocidoliet aanwezig
Asbestconcentratie	Laag (< 50%)
Afschermingsgraad van het gehele materiaal	Geheel of deels (ook) vrij aan de binnenlucht
Toestand van het materiaal	Onbeschadigd, niet verweerd

Beschrijving	Roofing dak
Omgeving	Buiten
Primaire drager	Plat dak
Asbestmateriaal	Dak- en gevelbekleding - Roofing
Bindmiddel van asbestmateriaal	Bitumen (roofing, teer, asfalt)
Gebondenheid op basis van bindmiddel	Hecht
Hoeveelheid (oppervlakte - aantal)	<ul style="list-style-type: none"><li>• 45,00 m<sup>2</sup> - 1 stuk</li></ul>
Totale oppervlakte	45,00 m <sup>2</sup>
Eenvoudig bereikbaar	Ja
Bevestigingswijze	<ul style="list-style-type: none"><li>• Verlijmd, ingegoten, versmeerd</li></ul>
Identificatiemethode	Vaststelling zonder monsternamen

<b>Destructieve handeling voor identificatie</b>	Nee
<b>Opmerking</b>	Geen veilige staalname mogelijk door eventuele lekkages, veiligheid.

Het asbestmateriaal valt onder de mijlpaal van 2040.

Zorgvuldig beheren

- Zorg voor een veilig beheer. Vermijd het beschadigen van het asbestmateriaal. Controleer de toestand jaarlijks op wijzigingen.

- Eenvoudige handelingen: enkel door erkend asbestverwijderaar
- 
- Couveuzesak (erkend asbestverwijderaar)
-

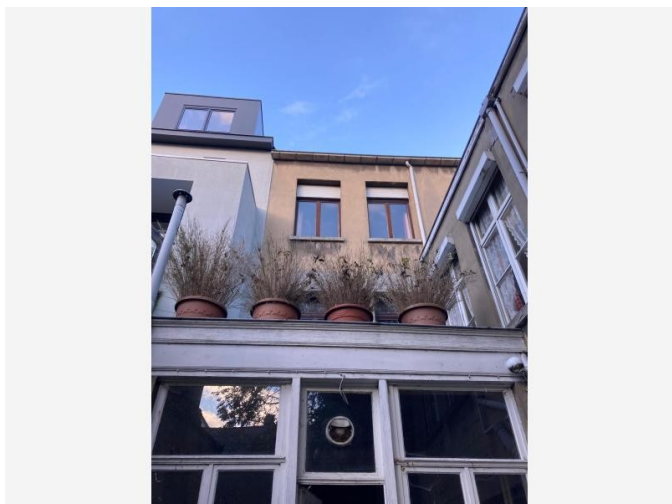
*Situeringfoto*

**Reden:** Het te onderzoeken materiaal situeert zich hoger dan 3,50 m te rekenen vanaf een veilige ondergrond

**Uitleg van de asbestdeskundige:** Dak is niet bestudeerbaar vanuit straat, ander gelegen panden, ook niet inspecteerbaar en hoger dan 6 meter.

zijkant van het dak zichtbaar zijn pannen, maar dak niet volledig zichtbaar..

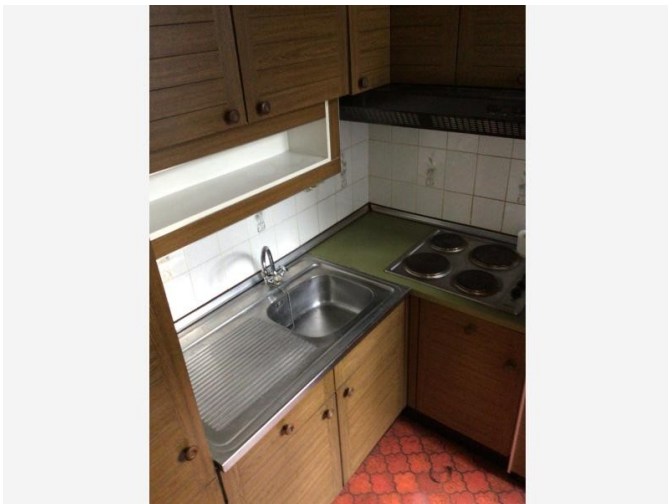
Vrije foto

De lijmlaag achter de tegels kan asbest houdend zijn.

Identificatiemethode	Redelijk vermoeden
Primaire drager	Binnenwand
(Asbest)materiaal	In-situ afwerkingslagen - Lijmlaag
Bindmiddel	Lijm
Gebondenheid bindmiddel	Hecht

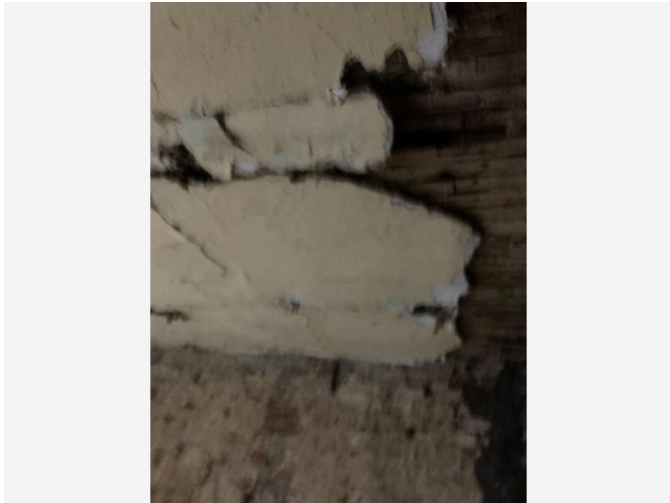
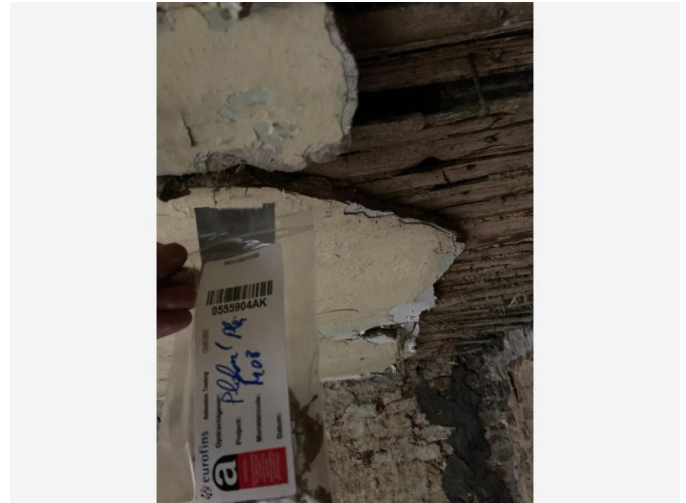
Geen asbest

#	Type	Referentie	Resultaat
9.1	Mengmonster	M08	Geen asbest

Beschrijving	Pleisterwerk plafond
Omgeving	Binnen
Primaire drager	Plafond
Bindmiddel van materiaal	Gips - kalk

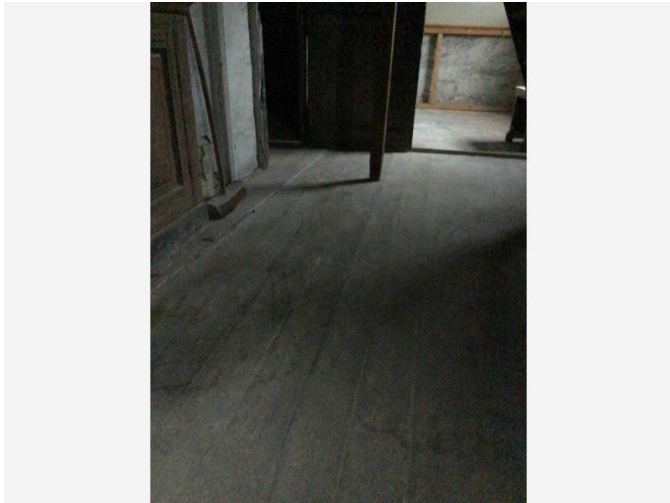
Geen asbest

#	Type	Referentie	Resultaat
10.1	Puntmonster	M03	Geen asbest

Beschrijving	Colyvinyl
Omgeving	Binnen
Primaire drager	Vloer
Bindmiddel van materiaal	Karton - papier - viltachtig

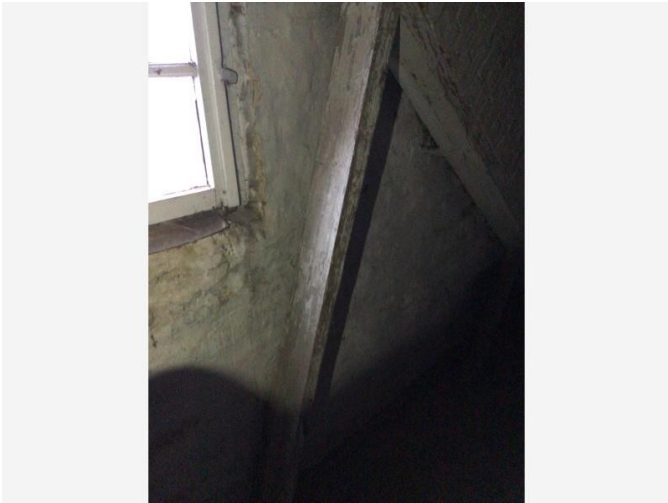
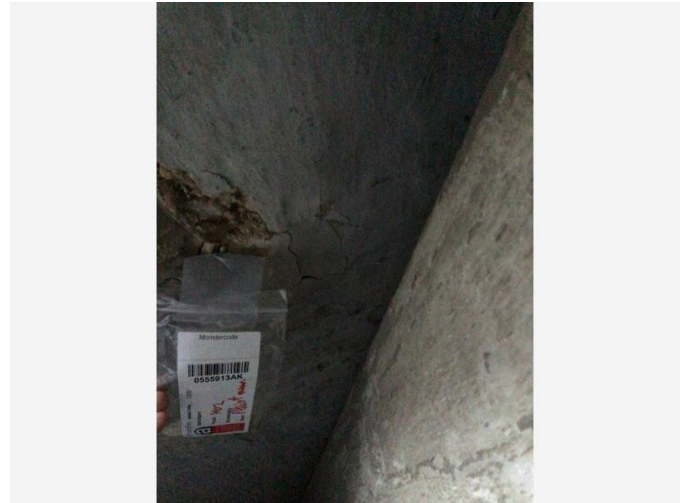
Geen asbest

#	Type	Referentie	Resultaat
11.1	Mengmonster	M02	Geen asbest

Beschrijving	Pleisterwerk muur
Omgeving	Binnen

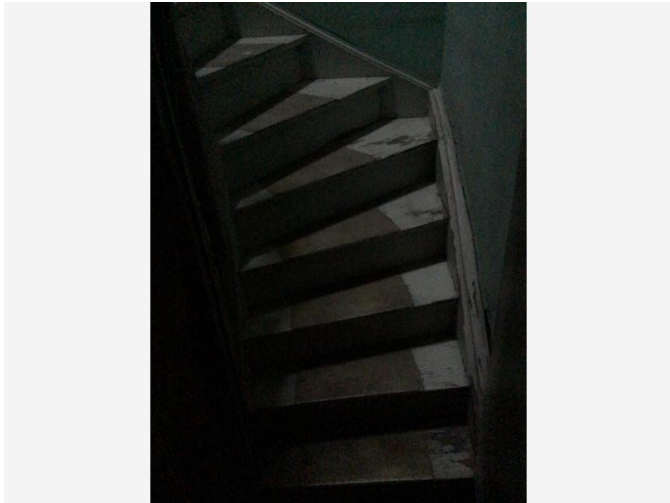
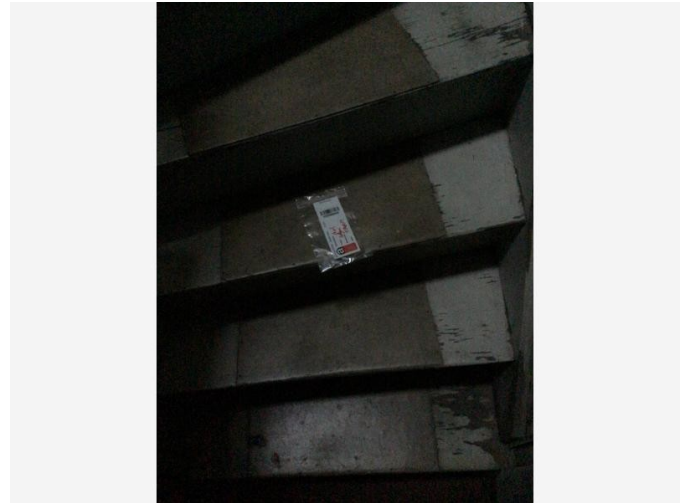
Geen asbest

#	Type	Referentie	Resultaat
12.1	Puntmonster	M04	Geen asbest

Beschrijving	Colyvinyl trap
Omgeving	Binnen
Primaire drager	Vaste trap, vaste ladder

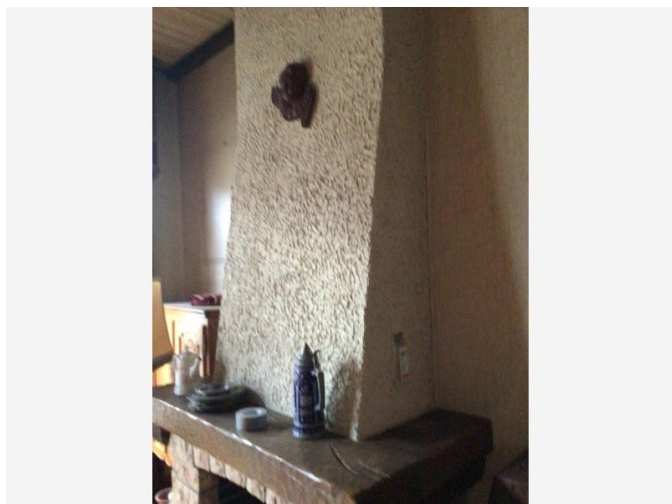
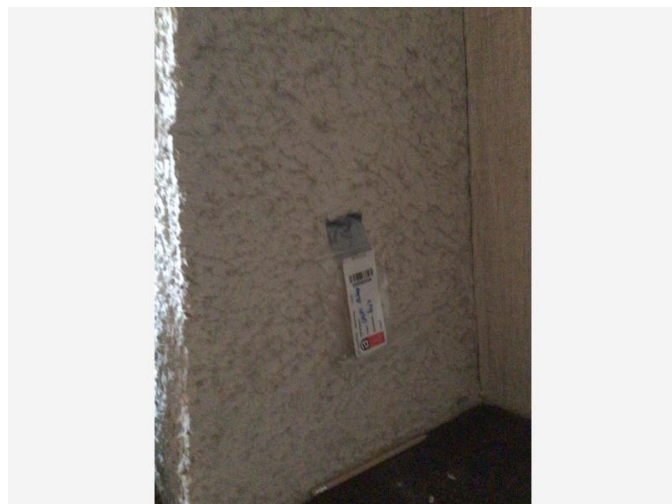
Geen asbest

#	Type	Referentie	Resultaat
13.1	Puntmonster	M07	Geen asbest

Beschrijving	Crepi schouw
Omgeving	Binnen
Primaire drager	Ruimteverwarming
Bindmiddel van materiaal	Gips - kalk
