# Asbestinventarisatetest

Halstraat 10, 3450 Geetbets

Attestnummer : 20230131-000290.000

## Asbestveilig

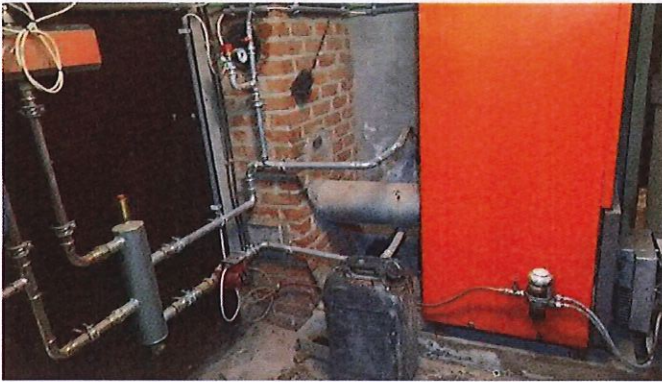
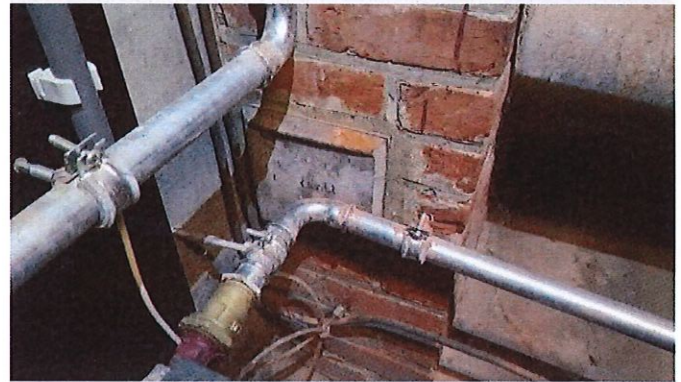
Het asbestmateriaal valt onder de mijlpaal van 2040.

Eindbeoordeling materiaalrisico	Laag materiaalrisico en/of verlaagde kans op vezelvrijgave
---------------------------------	--

Gebondenheid	Categorie 1: hechtgebonden in oorsprong
Asbestsoort (vezeltype)	Crocidoliet aanwezig
Asbestconcentratie	Laag (< 50%)
Afschermingsgraad van het gehele materiaal	Geheel of deels (ook) vrij aan binnenluchtstromen
Toestand van het materiaal	Onbeschadigd, niet verweerd

Beschrijving	Woning kelder roetschuif
Omgeving	Binnen
Primaire drager	HVAC infrastructuur en uitrusting
Asbestmateriaal	Roetluik
Bindmiddel van asbestmateriaal	Cement
Gebondenheid op basis van bindmiddel	Hecht
Hoeveelheid (gewicht - aantal)	<ul style="list-style-type: none"><li>• 5,00 kg - 1 stuk</li></ul>
Totaal gewicht	5,00 kg
Eenvoudig bereikbaar	Ja
Bevestigingswijze	<ul style="list-style-type: none"><li>• Verlijmd, ingegoten, versmeerd</li></ul>
Identificatiemethode	Vaststelling zonder monstername

- Zorg voor een veilig beheer en verwijder dit asbestmateriaal wanneer het bij werken eenvoudig bereikbaar wordt. Controleer de toestand jaarlijks op wijzigingen.

- Eenvoudige handelingen: mag via doe-het-zelf of door werknemer(s) met opleidingsattest eenvoudige handelingen  
Deze intacte hechtgebonden binnentoepassing mag met eenvoudige handelingen verwijderd worden, indien ze niet beschadigd raakt tijdens de demontage. Lees zeker de aanbevelingen in de toelichting achteraan dit document i.v.m. de verwijdering.

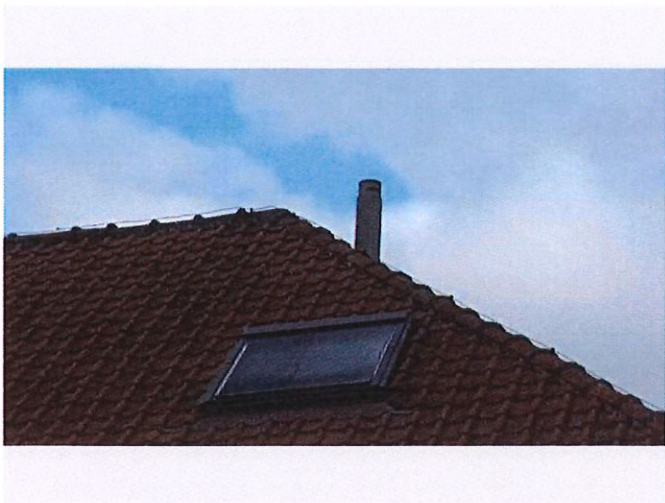
Mogelijk asbestcement schoorsteenbuis

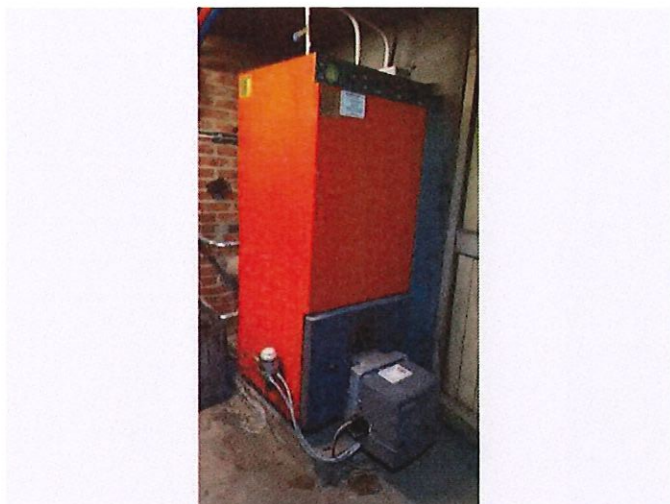
## Fiche 3: Woning kelder verwarmingsketel bouwjaar 1990

Mogelijk asbesthoudende onderdelen in verwarmingsketel Cerac met bouwjaar 1990. Geen gegevens beschikbaar bij Intechium.

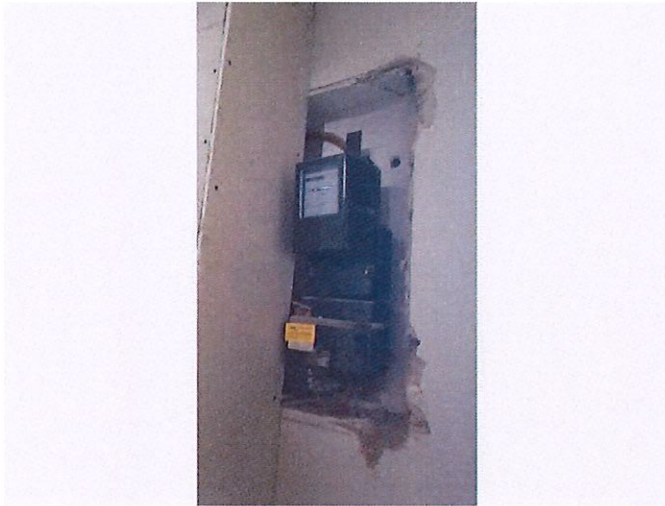
Mogelijk asbesthoudende bakeliet meterkast

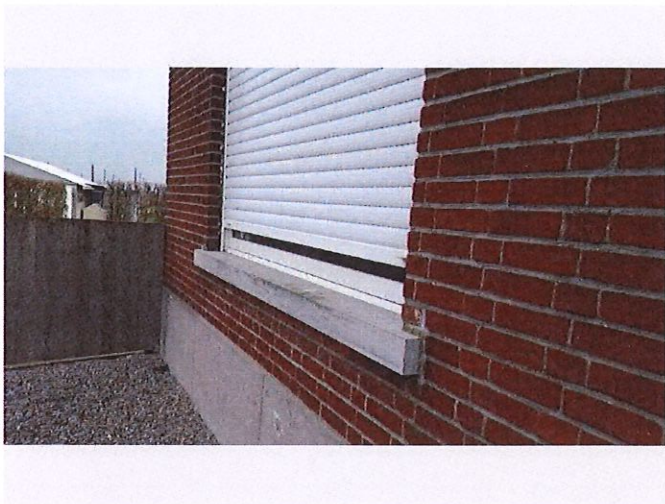
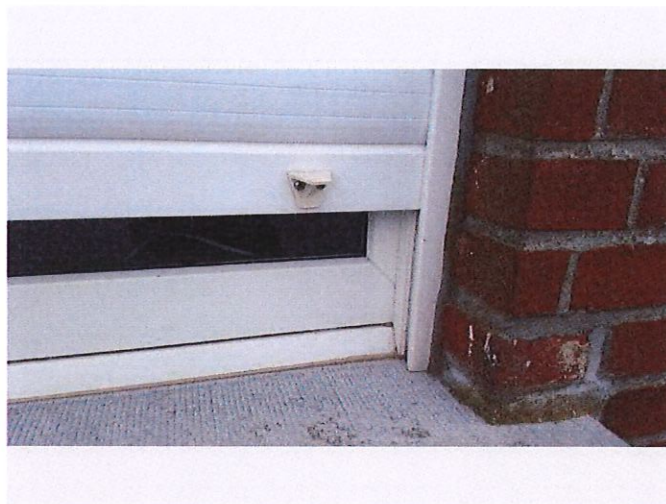
## Fiche 5: Woning mastiek buitenschrijnwerk

Geen asbest

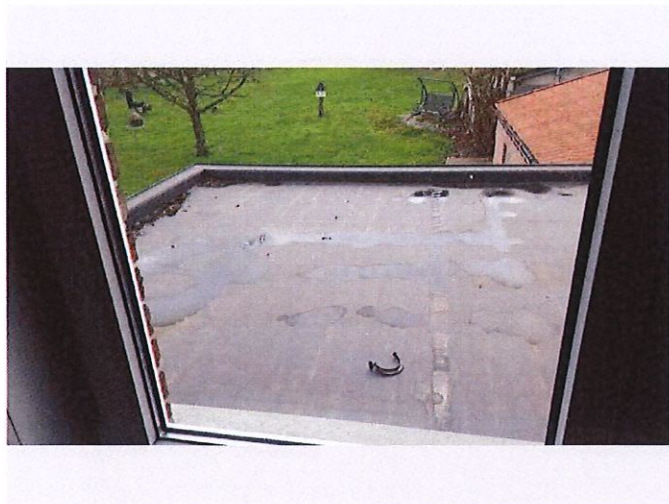
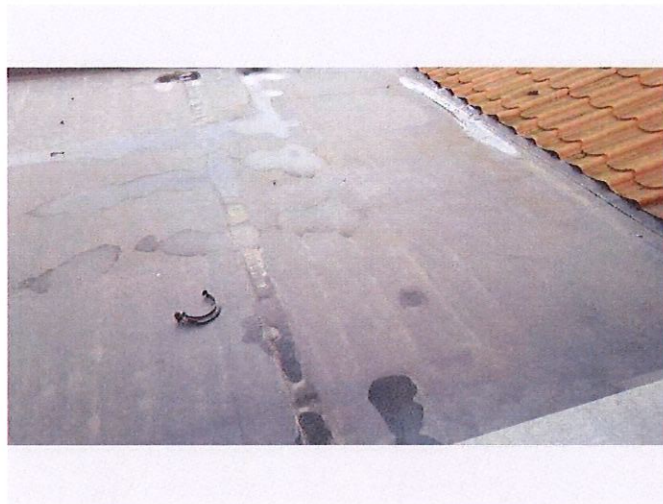
## Fiche 6: Woning plat dak EPDM

Geen asbest

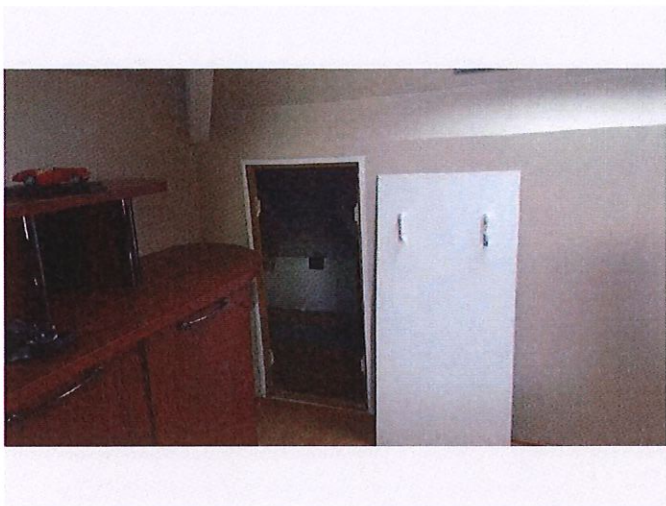
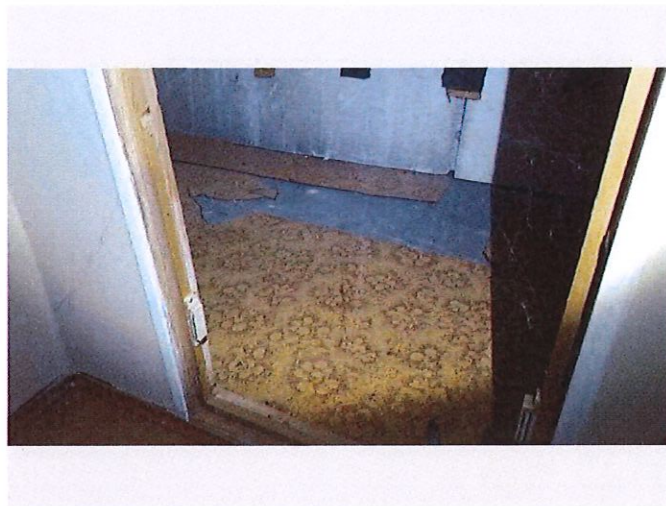
## Fiche 7: Woning zolder vloerbekleding

Geen asbest

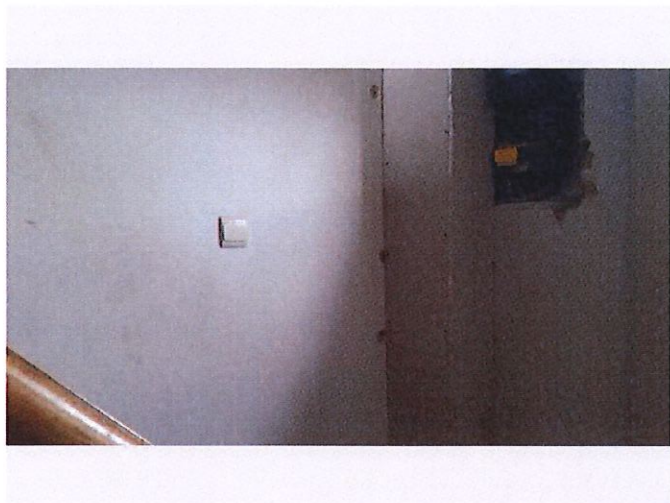
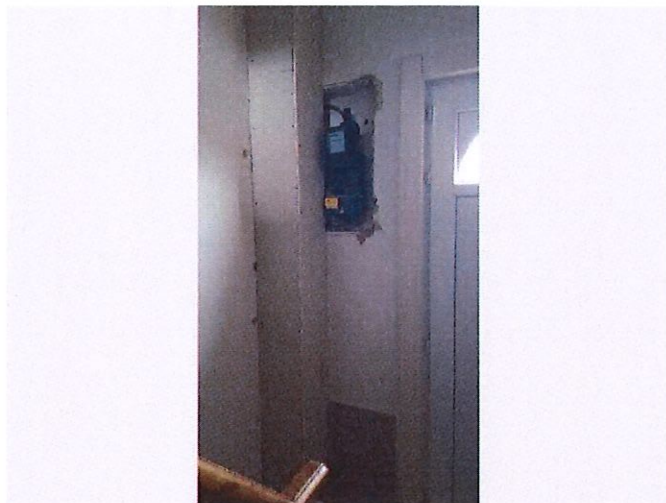
## Fiche 8: Woning pleisterwerk muren

Geen asbest

#	Type	Referentie	Resultaat
8.1	Mengmonster	23-9294-02-M01	Geen asbest

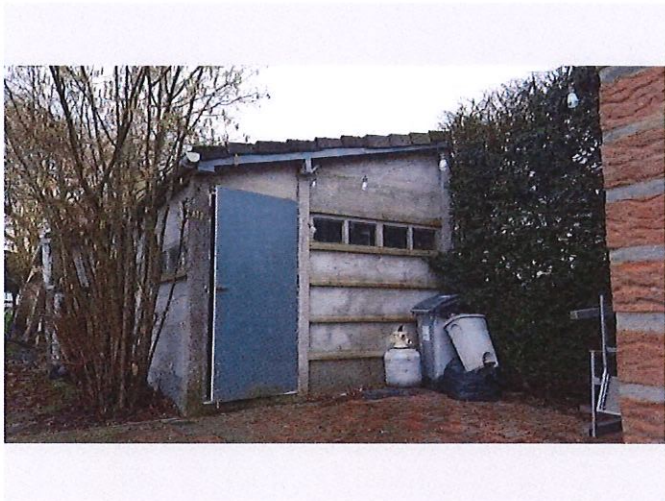
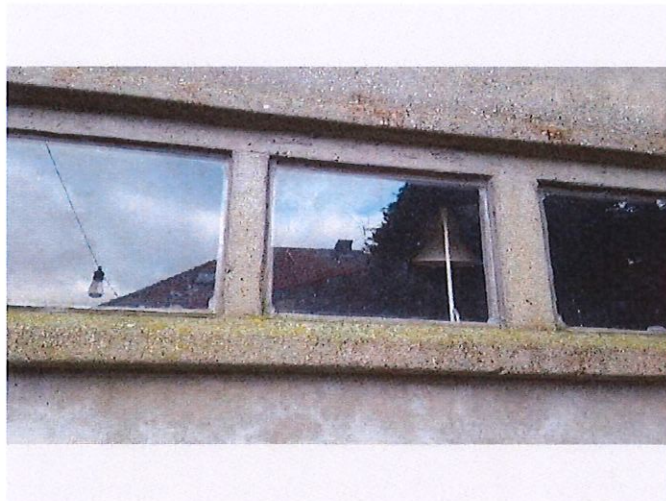
## Fiche 9: Tuinberging mastiek tussen glas-gevel

Geen asbest

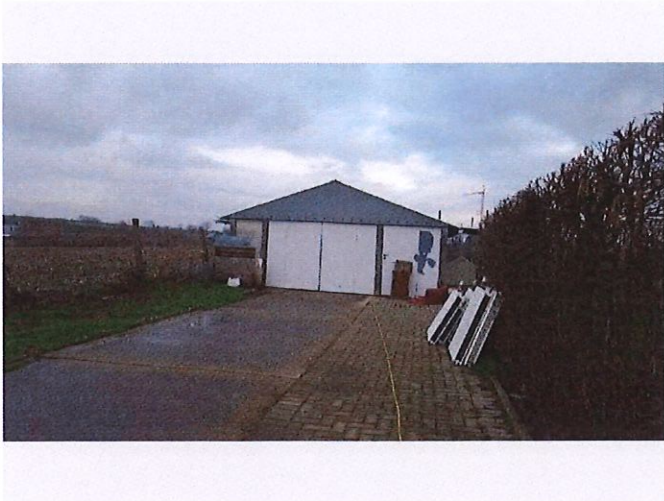
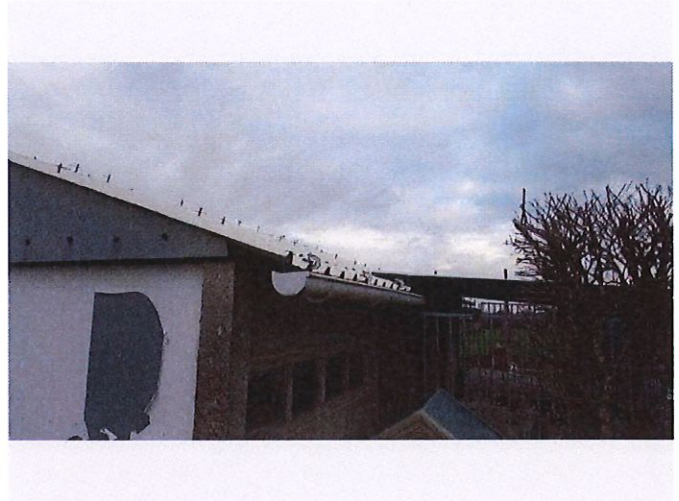
# Fiche 10: Garage geen asbesthoudende materialen zichtbaar

Geen asbest

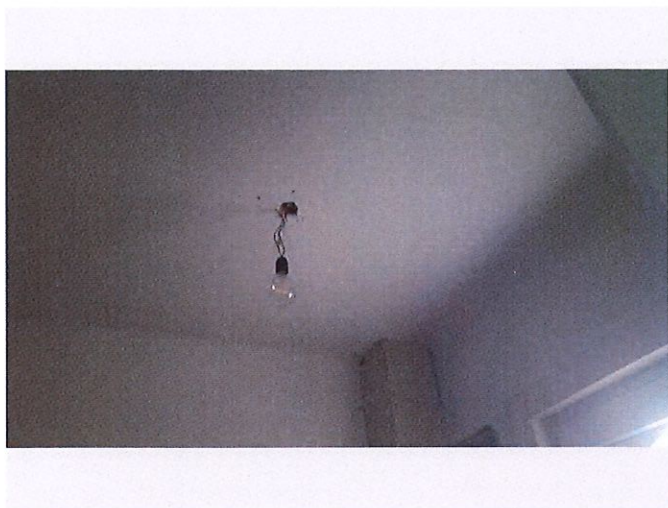
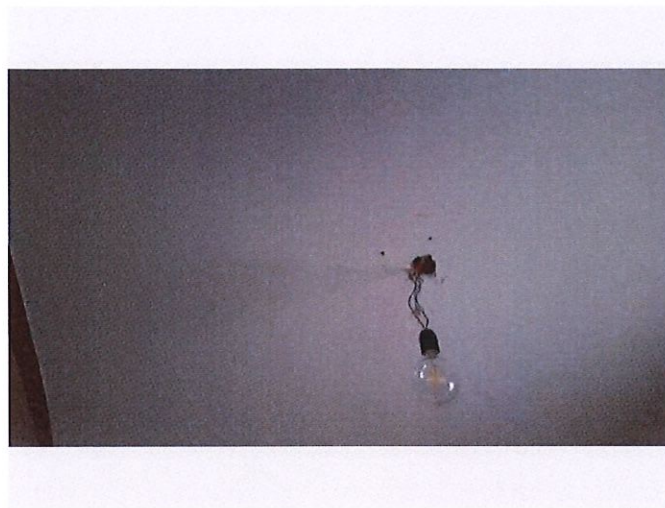
Geen asbest

#	Type	Referentie	Resultaat
11.1	Mengmonster	23-9294-02	Geen asbest

Beschrijving	Woning pleisterwerk plafonds
Omgeving	Binnen
Primaire drager	Plafond

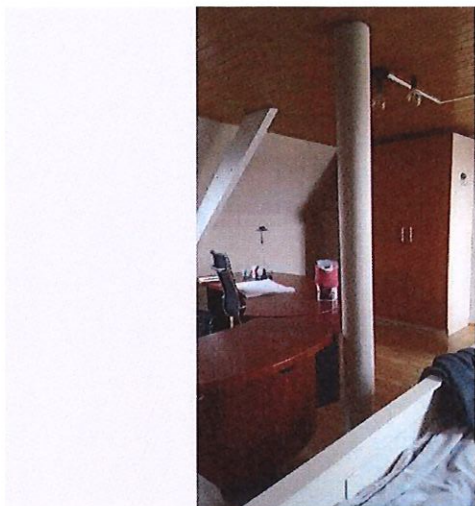
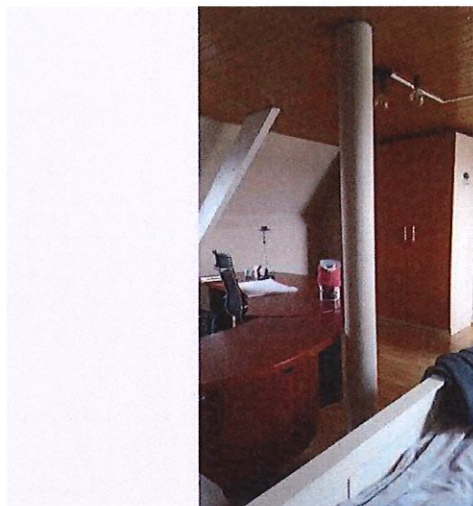
Geen asbest

Beschrijving	Woning zolder rookgasafvoer grés
Omgeving	Binnen
Identificatiemethode	Vaststelling zonder monstername
Destructieve handeling voor identificatie	Nee

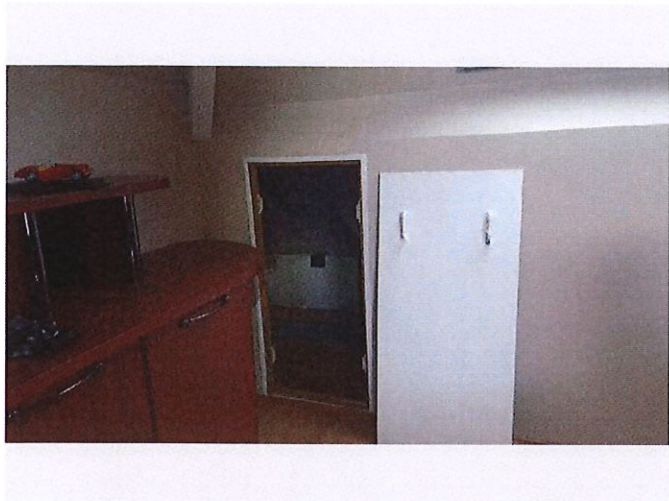
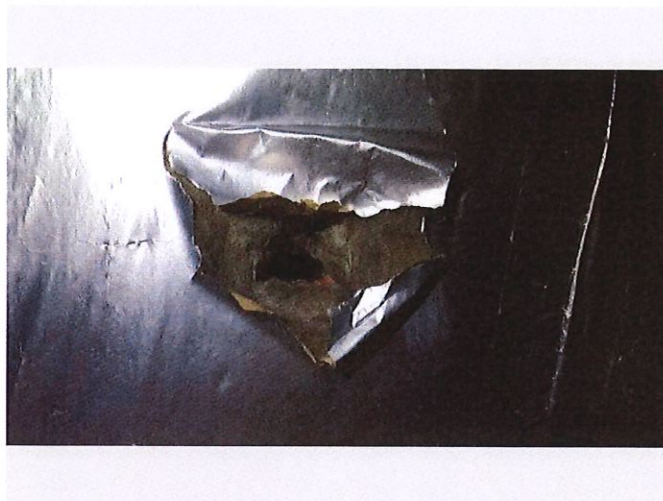
Geen asbest

Beschrijving	Woning zadeldak geen onderdak
Omgeving	Binnen
Identificatiemethode	Vaststelling zonder monstername
Destructieve handeling voor identificatie	Nee
