Asbestinventarisatetest

Jan Jeliestraat 2, 9300 Aalst

Attestnummer : 20250214-000143.000

Uitgegeven op : 14.02.2025

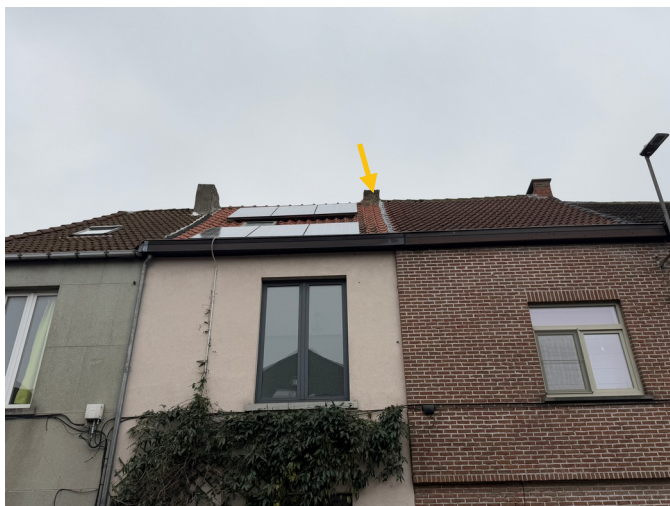
Situeringfoto

Tijdelijke beperking

Reden: Het te onderzoeken materiaal situeert zich hoger dan 3,50 m te rekenen vanaf een veilige ondergrond

Uitleg van de asbestdeskundige: Aangezien de schouw(en) zich bevindt op een hoogte hoger dan 3,5 m (vanaf een veilige ondergrond) kon deze niet worden gecontroleerd tijdens de inspectie. Dit betreft een beperking van middellange termijn (geen hoogtewerker op korte termijn of binnen redelijke kosten). Wanneer de schouw(en) toegankelijk wordt gemaakt, dient deze nader te worden bestaand.

De visueel waarneembare delen van de schouwpijpen zijn niet-asbestverdacht.

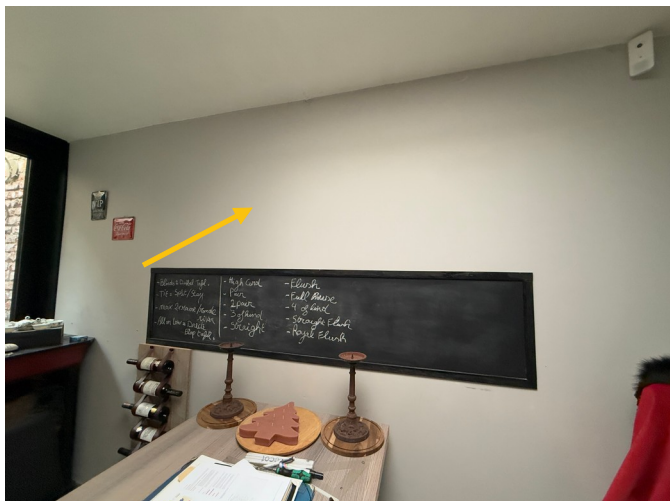
Fiche 2: Valse wand(en) - Gipskarton/hout/etc (Achterliggende lagen)

De valse wanden (voorzetwanden) bestaan uit niet-asbestverdachte gipskartonplaten/houten planken/etc. Zonder destructief onderzoek is het niet mogelijk om na te gaan of er asbestverdachte materialen aanwezig zijn achter deze gipskartonplaten/planken.

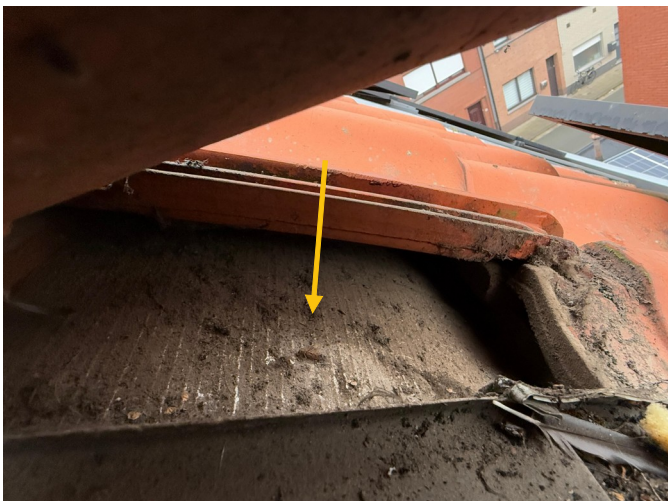
Bij dit pand werd een niet-verdacht onderdak waargenomen, zonder destructief onderzoek (Naar eventuele tussenliggende lagen).

Materiaal: in kunststof/houtvezel.

Bij dit pand werd geen onderdak waargenomen (Rechtstreeks pannen zichtbaar).

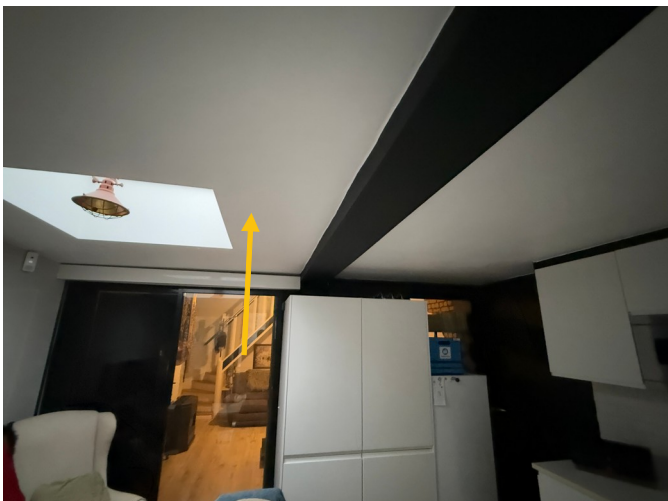
Fiche 4: Verlaagde/valse plafonds (Achterliggende lagen)

Het plafond in sommige delen van de woning bestaat uit een verlaagd/vals plafond. Er is geen pleisterwerk rechtstreeks aan de plafonds waar te nemen, zonder destructief onderzoek (Wel planchetten/houtvezelplaten/gipskarton/isomo/etc). Bijgevolg kon geen staal genomen worden van het eventueel achterliggende pleisterwerk of eventuele achterliggende asbestverdachte toepassingen.

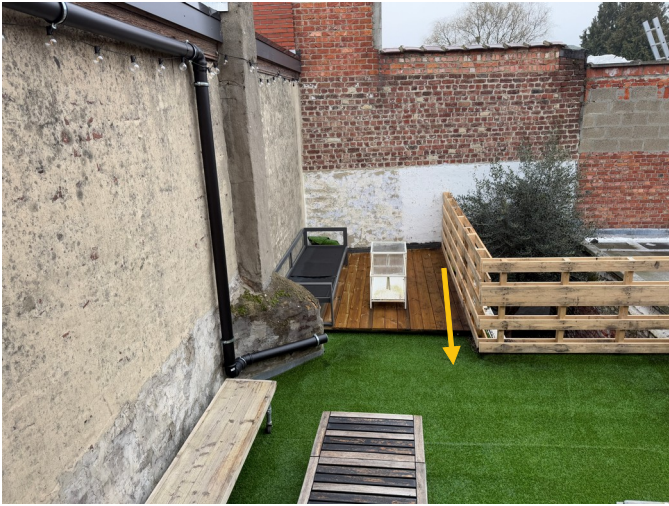
Het kunstgras is niet verdacht. De onderliggende lagen waren echter niet inspecteerbaar zonder destructie tijdens de inspectie.

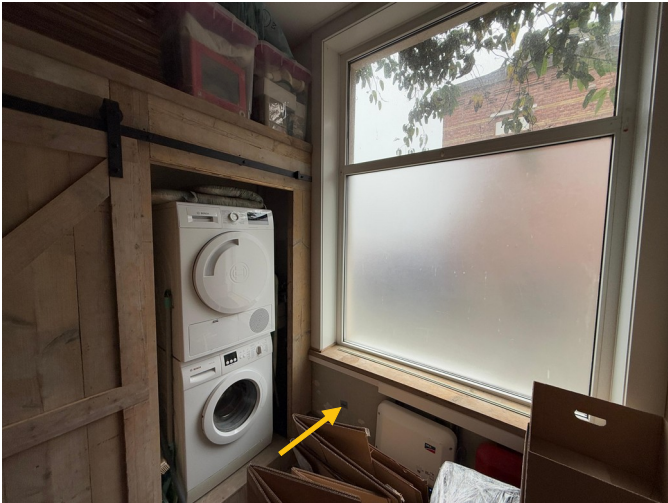
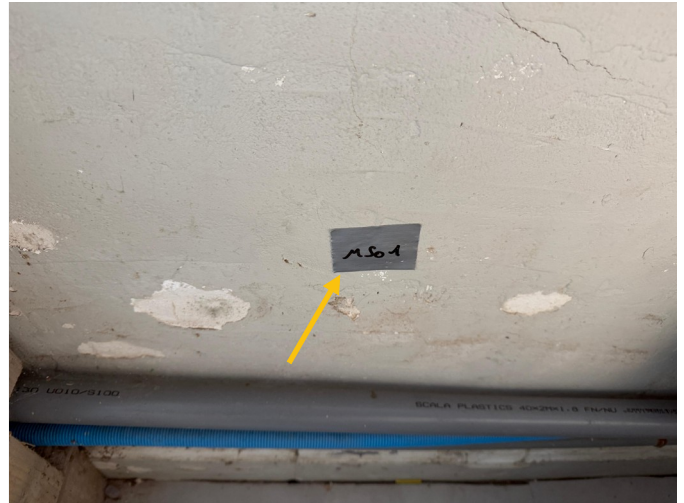
Geen asbest

| # | Type | Referentie | Resultaat |
|---|---|---|---|
| 6.1 | Mengmonster | MS01 | Geen asbest |

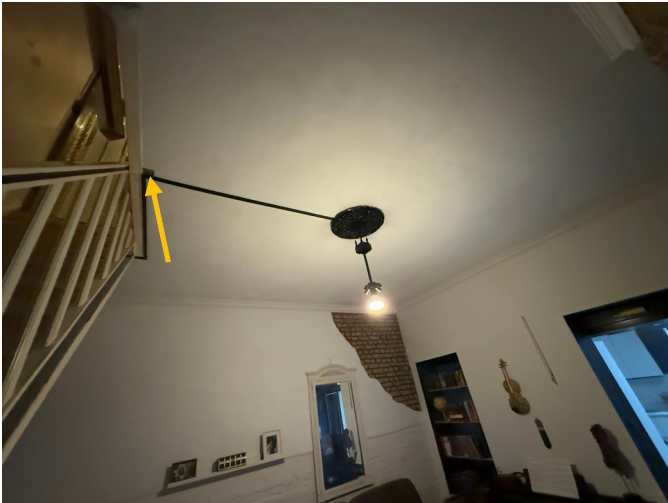
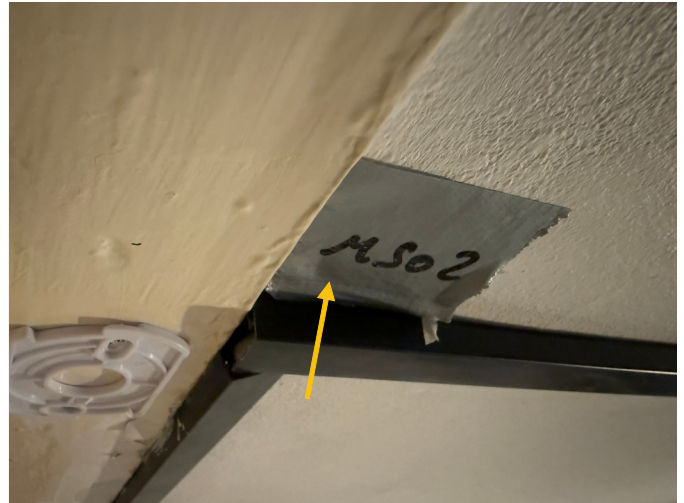
Geen asbest

| # | Type | Referentie | Resultaat |
|---|---|---|---|
| 7.1 | Mengmonster | MS02 | Geen asbest |

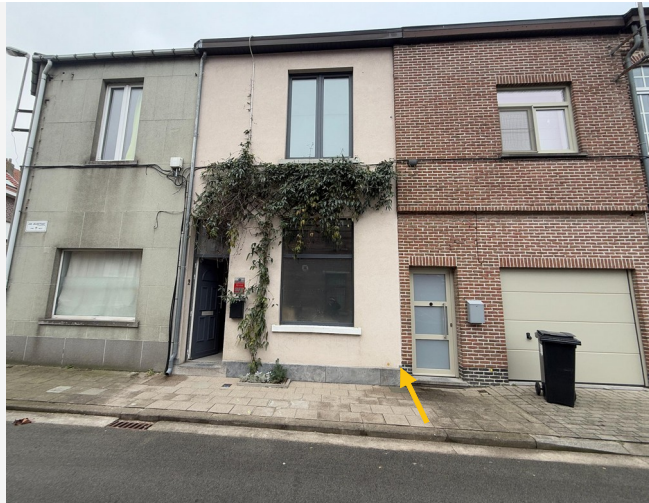
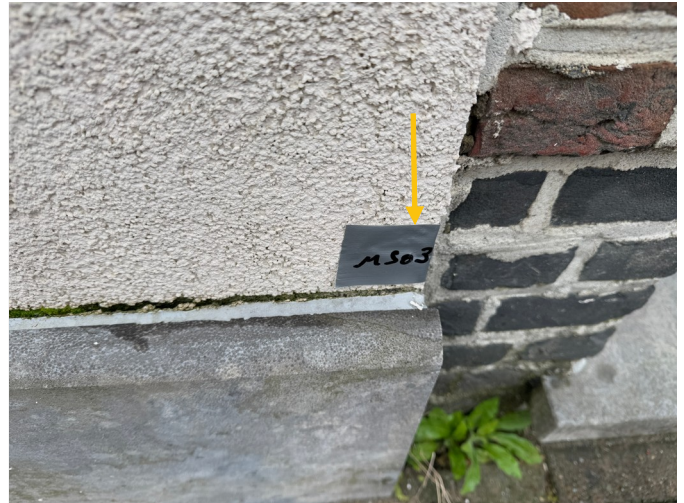
Fiche 8: Crepi - Gevel(s)

Geen asbest

| # | Type | Referentie | Resultaat |
|---|---|---|---|
| 8.1 | Mengmonster | MS03 | Geen asbest |
