Asbestinventarisatetest

IJsmolenstraat 22, 9600 Ronse

Attestnummer : 20250211-000037.000

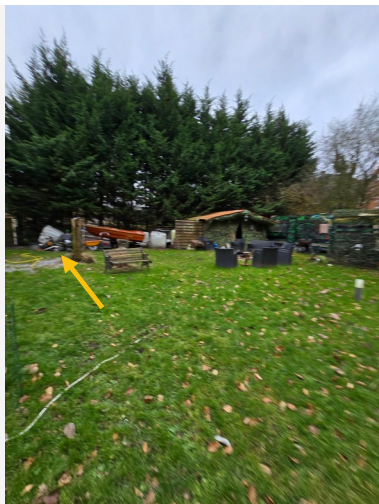
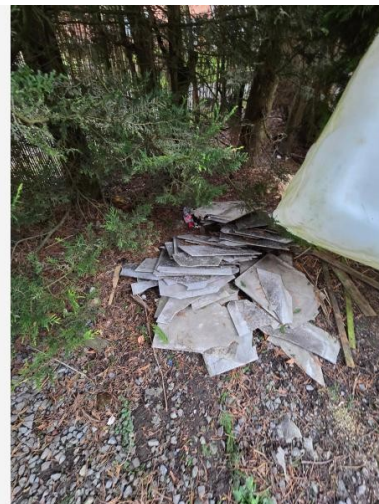
Het asbestmateriaal valt onder de mijlpaal van 2040.

Dringend verwijderen

Beschrijving	ASBESTVERDACHT AFVAL
Type afvalstof	Betreft stock-voorraad of gedemonteerde asbestmaterialen
Aanwezige resten	Geen resten aanwezig
Omgeving	Buiten
Primaire drager	Bodem
Asbestmaterialen	<ul style="list-style-type: none">Dak- en gevelbekleding - Lei, shingle
Bindmiddel van asbestmateriaal	Cement
Gebondenheid op basis van bindmiddel	Hecht
Hoeveelheid (gewicht - aantal)	<ul style="list-style-type: none">99,99 kg - 1 stuk
Totaal gewicht	99,99 kg
Eenvoudig bereikbaar	Ja
Identificatiemethode	Vaststelling zonder monstername
Opmerking	De hoeveelheid is louter indicatief.

- Verwijder het asbestafval.

- Eenvoudige handelingen: mag via doe-het-zelf of door werknemer(s) met opleidingsattest eenvoudige handelingen
Betreft een hechtgebonden toepassing. De toepassing zorgvuldig verwijderen, zonder wijzigingen aan te brengen in de huidige toestand van het materiaal. De toepassing niet breken en/of beschadigen. Verwijder de toepassing a.d.h.v. eenvoudige handelingen en voorzie de nodige PBM's. De minimum eisen waaraan deze PBM's moeten voldoen zijn: mondkap ffp3; tyvec/wergwerpoverall cat III type 5/6 en handschoenen. Opleid personeel wordt aanbevolen. Hechtgebonden toepassingen, die een wijziging van hun huidige toestand ondergaan door de saneringshandelingen, dienen door een erkend asbestverwijderaar verwijderd te worden.

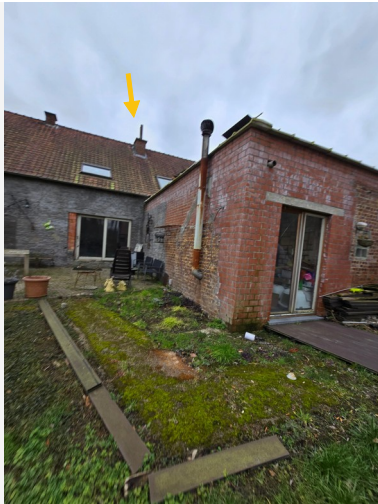
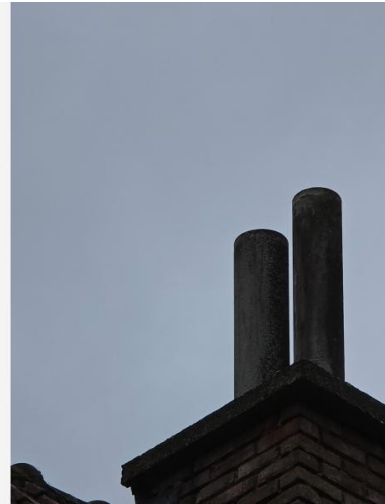
Het asbestmateriaal valt onder de mijlpaal van 2034.

Verwijderen

Eindbeoordeling materiaalisico	Verhoogd materiaalisico en/of verhoogde kans op vezelvrijgave
--------------------------------	---

Gebondenheid	Categorie 1: hechtgebonden in oorsprong
Asbestsoort (vezeltype)	Crocidoliet aanwezig
Asbestconcentratie	Laag (< 50%)
Afschermingsgraad van het gehele materiaal	Geheel of deels vrij aan de buitenlucht
Toestand van het materiaal	Matig beschadigd, matig verweerd

Beschrijving	ROOKGASKANAAL
Omgeving	Buiten
Primaire drager	HVAC infrastructuur en uitrusting
Asbestmateriaal	Rookgaskanaal
Bindmiddel van asbestmateriaal	Cement
Gebondenheid op basis van bindmiddel	Hecht
Hoeveelheid (lengte - omtrek - dikte - aantal)	<ul style="list-style-type: none">• 1,50 m - 25,00 cm - 1,00 cm - 2 stuks
Totaal volume	0,008 m ³
Eenvoudig bereikbaar	Ja
Bevestigingswijze	<ul style="list-style-type: none">• Geklemd• Verlijmd, ingegoten, versmeerd
Identificatiemethode	Vaststelling zonder monsternamen
Destructieve handeling voor identificatie	Nee
Opmerking	De hoeveelheid is louter indicatief, mogelijks loopt deze toepassing door in de schouw.

- Zorg voor een veilig beheer. Vermijd het beschadigen van het asbestmateriaal. Controleer de toestand jaarlijks op wijzigingen.
- Verwijder dit asbestmateriaal zo snel mogelijk. Volg de toestand goed op.

- Eenvoudige handelingen: mag via doe-het-zelf of door werknemer(s) met opleidingsattest eenvoudige handelingen
Betreft een hechtgebonden toepassing. De toepassing zorgvuldig verwijderen, zonder wijzigingen aan te brengen in de huidige toestand van het materiaal. De toepassing niet breken en/of beschadigen. Verwijder de toepassing a.d.h.v. eenvoudige handelingen en voorzie de nodige PBM's. De minimum eisen waaraan deze PBM's moeten voldoen zijn: mondkap FFP3; tyvec/wergwerpoverall cat III type 5/6 en handschoenen.

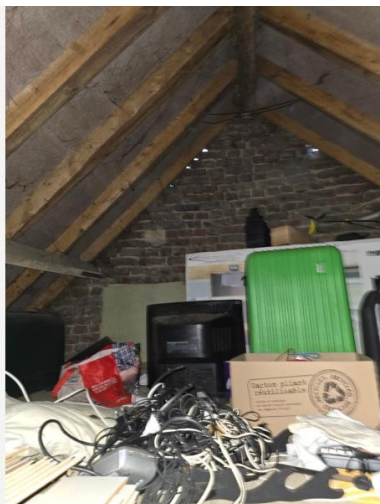
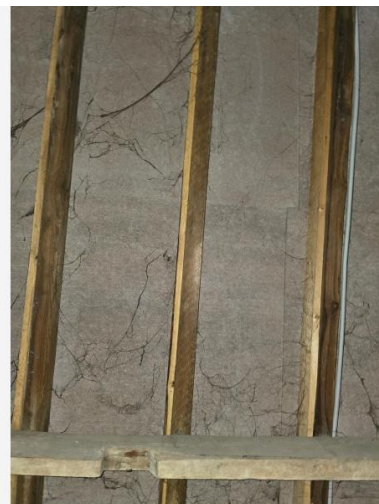
Het asbestmateriaal valt onder de mijlpaal van 2040.

Maatregelen nemen

Eindbeoordeling materiaalrisico	Verhoogd materiaalrisico en/of verhoogde kans op vezelvrijgave
---------------------------------	--

Gebondenheid	Categorie 1: hechtgebonden in oorsprong
Asbestsoort (vezeltype)	Crocidoliet aanwezig
Asbestconcentratie	Laag (< 50%)
Afschermingsgraad van het gehele materiaal	Geheel of deels (ook) vrij aan de binnenlucht
Toestand van het materiaal	Licht beschadigd, licht verweerd. Intact calciumsilicaatmateriaal of categorie III 'gebondenheid'

Beschrijving	ONDERDAK (VOLLEDIG ZICHTBAAR)
Omgeving	Binnen
Primaire drager	Schuin dak
Asbestmateriaal	Plaat, paneel, tablet - Type Menuiserite
Bindmiddel van asbestmateriaal	Cement
Gebondenheid op basis van bindmiddel	Hecht
Hoeveelheid (oppervlakte - dikte - aantal)	<ul style="list-style-type: none">• 250,00 m² - 0,50 cm - 1 stuk
Totaal volume	1,25 m ³
Eenvoudig bereikbaar	Nee <ul style="list-style-type: none">• Het asbestmateriaal is bedekt (uitgezonderd laag verf, coating, behang, kunststof, textiel) en het wegnemen van het bedekkende materiaal kan niet zonder het bedekkende materiaal te beschadigen.
Bevestigingswijze	<ul style="list-style-type: none">• Geklemd• Geschroefd• Genageld, geniet
Identificatiemethode	Vaststelling zonder monstername
Destructieve handeling voor identificatie	Nee
Opmerking	De hoeveelheid is louter indicatief

- Zorg voor een veilig beheer en verwijder dit asbestmateriaal wanneer het bij werken eenvoudig bereikbaar wordt. Controleer de toestand jaarlijks op wijzigingen.

- Eenvoudige handelingen: mag via doe-het-zelf of door werknemer(s) met opleidingsattest eenvoudige handelingen
Betreft een hechtgebonden toepassing. De toepassing zorgvuldig verwijderen, zonder wijzigingen aan te brengen in de huidige toestand van het materiaal. De toepassing niet breken en/of beschadigen. Verwijder de toepassing a.d.h.v. eenvoudige handelingen en voorzie de nodige PBM's. De minimum eisen waaraan deze PBM's moeten voldoen zijn: mondkap FFP3; tyvec/wergwerper overall cat III type 5/6 en handschoenen.

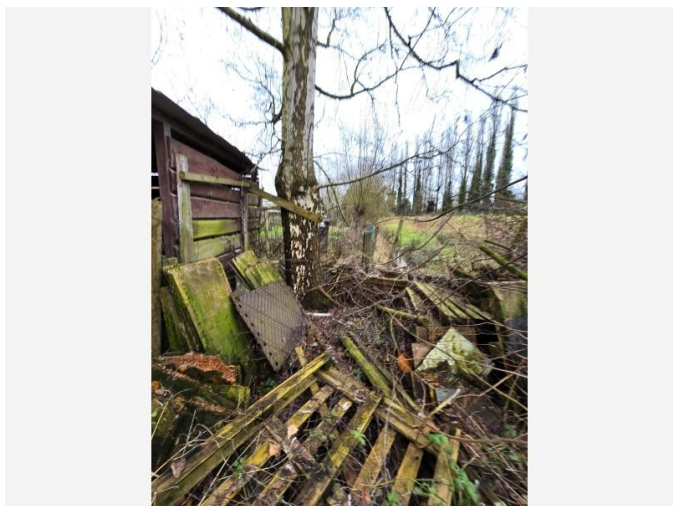
Reden: Overwoekerende vegetatie

Uitleg van de asbestdeskundige: Geen volledige risicoanalyse mogelijk.

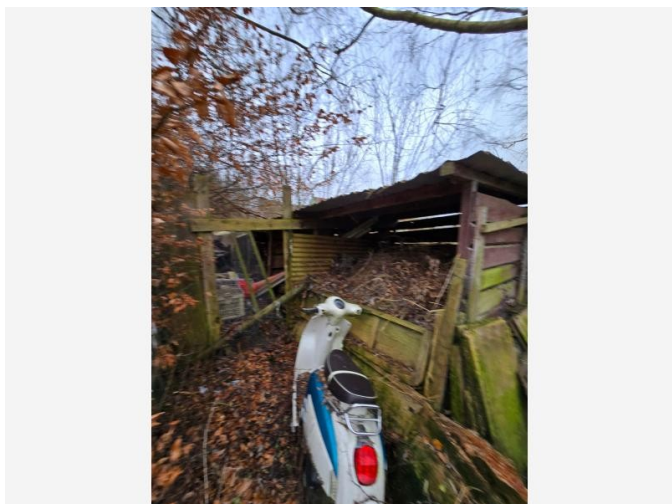
Reden: Er is geen volledige risicobeoordeling mogelijk

Uitleg van de asbestdeskundige: Grote hoeveelheid materiaal in opslag. Geen volledige risicoanalyse mogelijk.

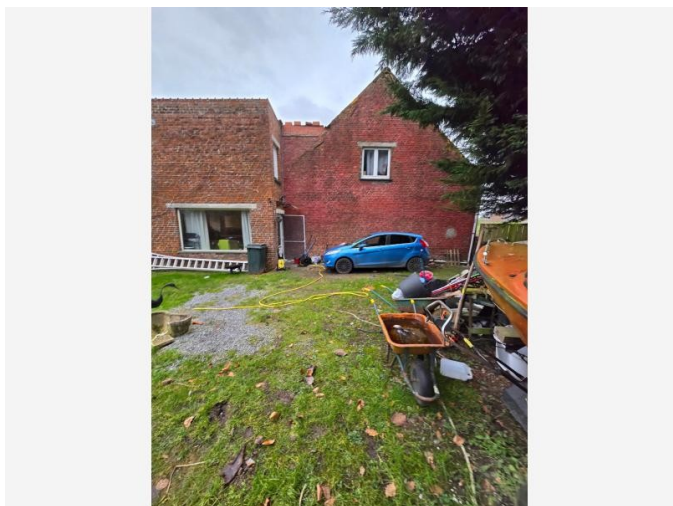
Reden: Het te onderzoeken materiaal situeert zich hoger dan 3,50 m te rekenen vanaf een veilige ondergrond

Uitleg van de asbestdeskundige: Het te onderzoeken materiaal situeert zich hoger dan 3,5 meter, Binnenzijde van het dak is volledig afgewerkt met stootvaste afscherming waardoor onderdak niet kon geïnspecteerd worden.

Geen volledige risicoanalyse mogelijk. Bij renovatie en/of sloop verder onderzoek verichten naar de verschillende materialen in de volledige dakopbouw.

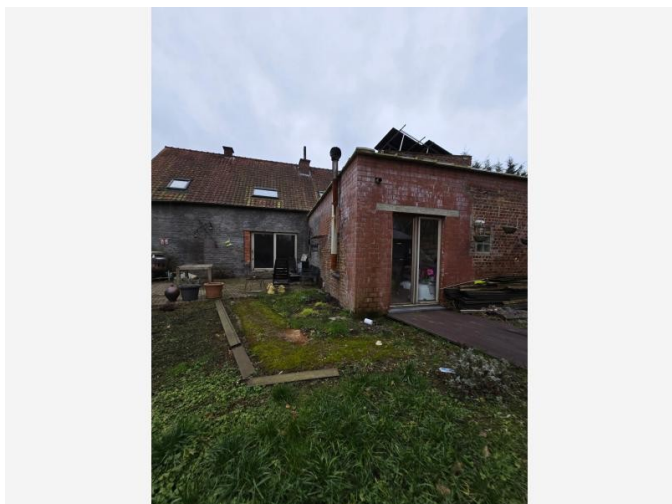
Reden: Het te onderzoeken materiaal situeert zich hoger dan 3,50 m te rekenen vanaf een veilige ondergrond

Uitleg van de asbestdeskundige: Geen volledige risicoanalyse mogelijk, bij renovatie en/of sloop onderzoek verrichten naar de aanwezigheid van asbesthoudende toepassingen in de schouw.

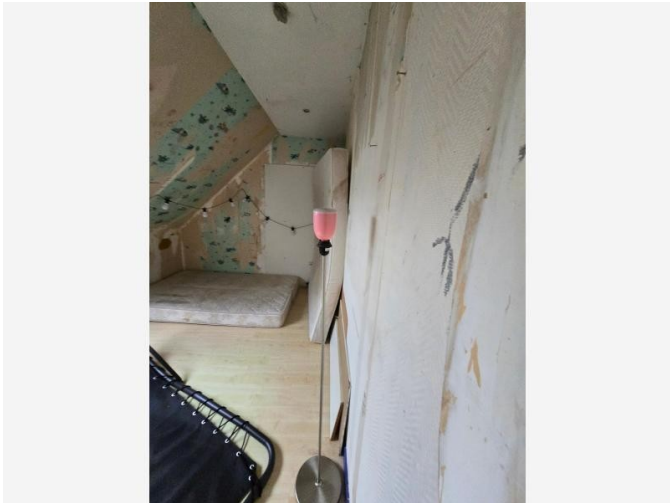
Voorzetwand kunnen inspecteren, deze toepassing werd niet bemonsterd. Geen risicoanalyse mogelijk van de onderliggende materialen. Bij renovatie en/of sloop onderzoek verichten naar de aanwezigheid van asbestverdachte toepassingen die zich achter de voorzetwand kunnen bevinden.

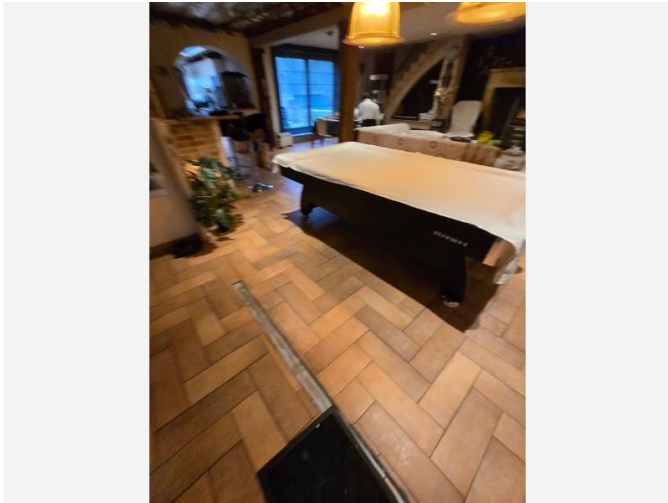
De bovenste laag (visueel zichtbaar) van de vloer (keramische tegels en/of parket/laminaat) is niet asbestverdacht. Echter, bij renovatiewerkzaamheden is het van groot belang om de onderliggende lagen, zoals lijm, oude vloeren, ondergrondse leidingen te onderzoeken op de aanwezigheid van asbest. Een asbestinventarisatie (aanvullend onderzoek) voorafgaand aan de werkzaamheden is sterk aanbevolen.

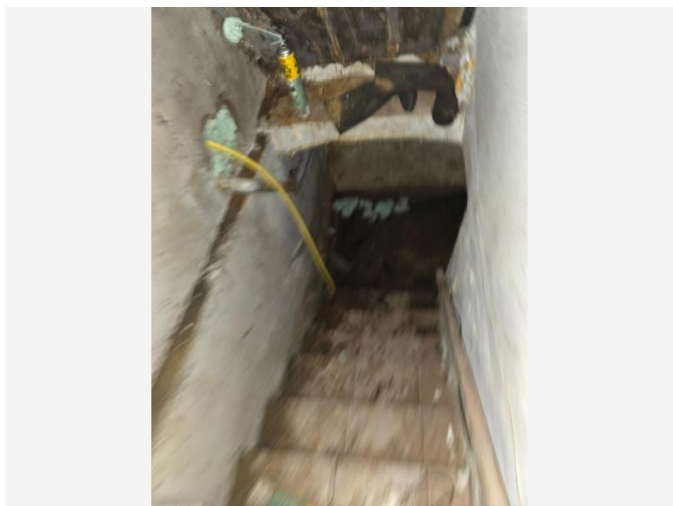
Geen asbestverdachte toepassingen visueel zichtbaar in de private kelder.

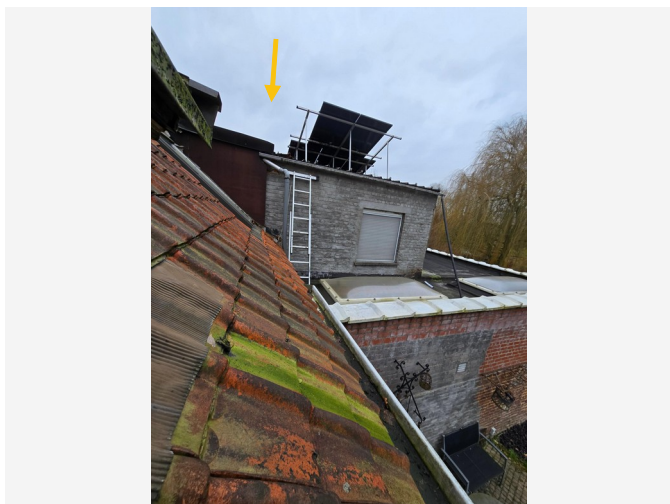
Deze toepassing is als niet asbestverdacht bevonden, bij renovatie en/of sloop onderzoek verrichten naar de aanwezigheid van asbestverdachte toepassingen in de onderliggende materialen.

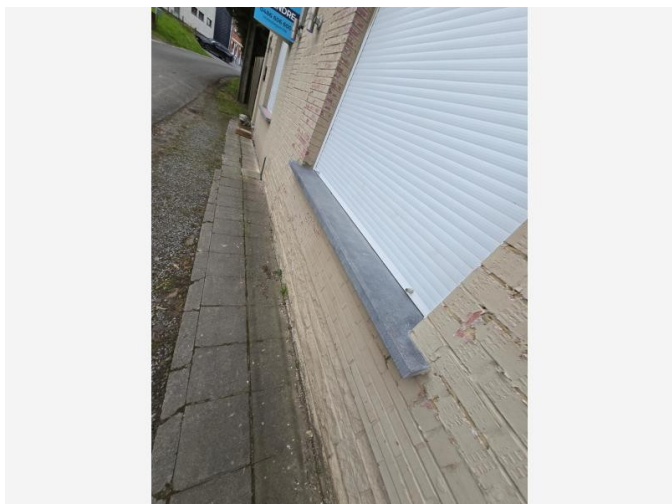
De vensterbanken (buiten) zijn als niet asbestverdacht bevonden.

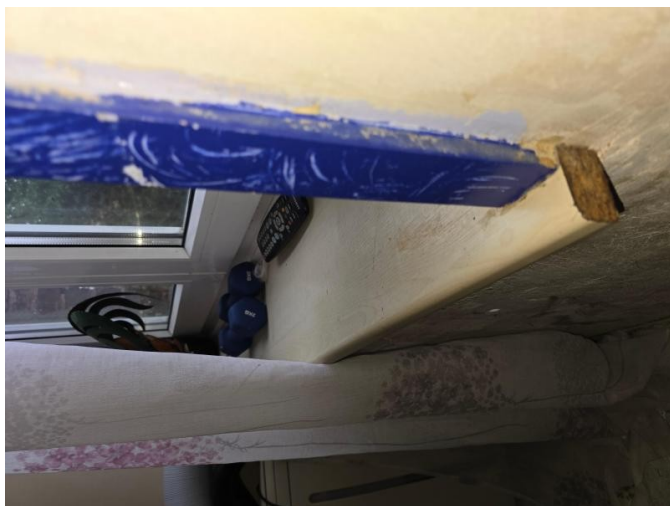
De vensterbanken (binnen) zijn als niet asbestverdacht bevonden.

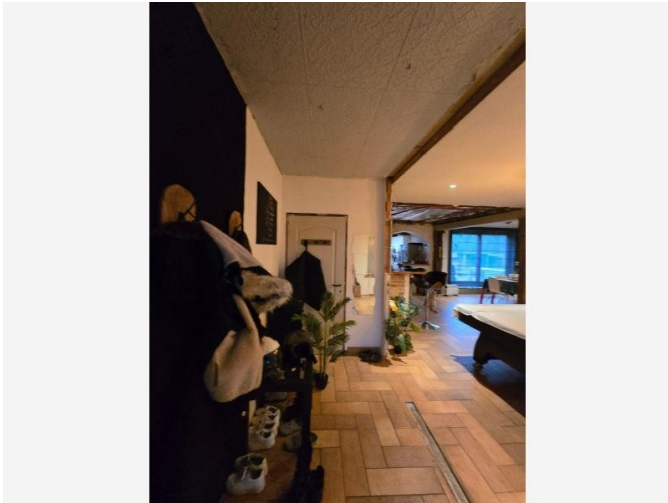
Verlaagd plafond kunnen inspecteren, deze toepassing werd niet bemonsterd. Geen risicoanalyse mogelijk van de onderliggende materialen. Bij renovatie en/of sloop onderzoek verichten naar de aanwezigheid van asbestverdachte toepassingen die zich achter het verlaagd plafond kunnen bevinden

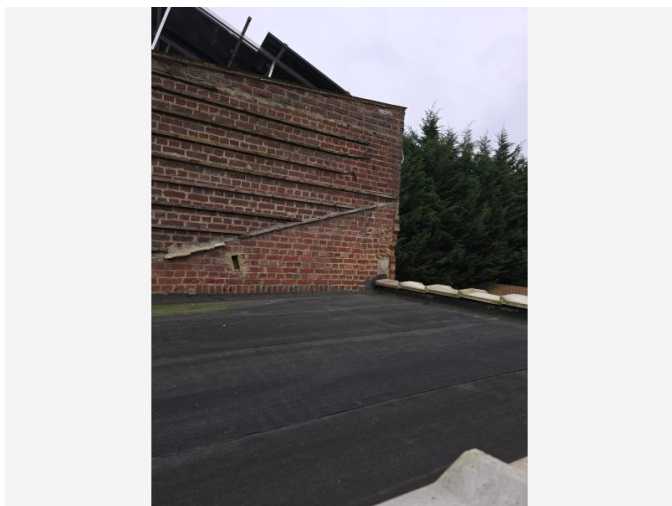
De roofing is als niet verdacht bevonden door middel van bewijsmateriaal (factuur). Geen risicoanalyse mogelijk van de onderliggende materialen. Bij renovatie en/of sloop onderzoek verrichten naar de aanwezigheid van asbesthoudende toepassingen in de onderliggende lagen.

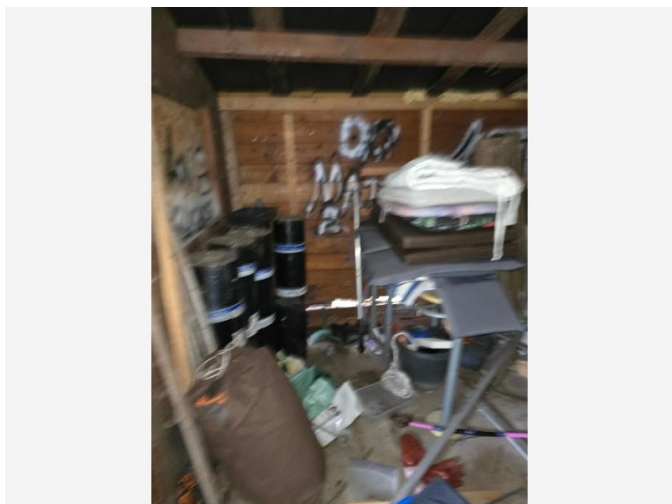
Geen asbestverdachte toepassingen visueel zichtbaar.

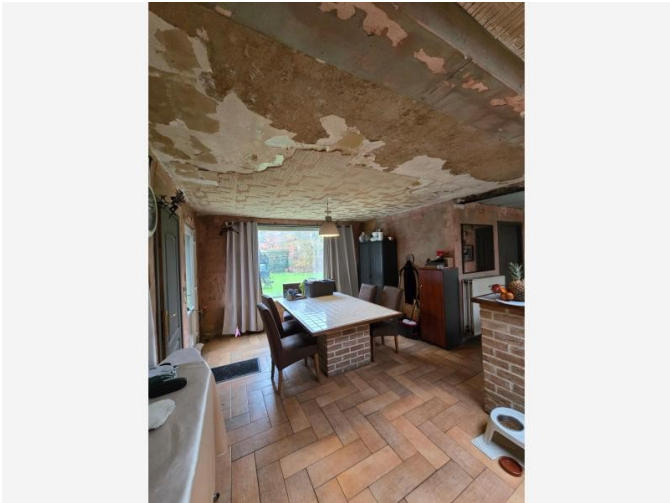
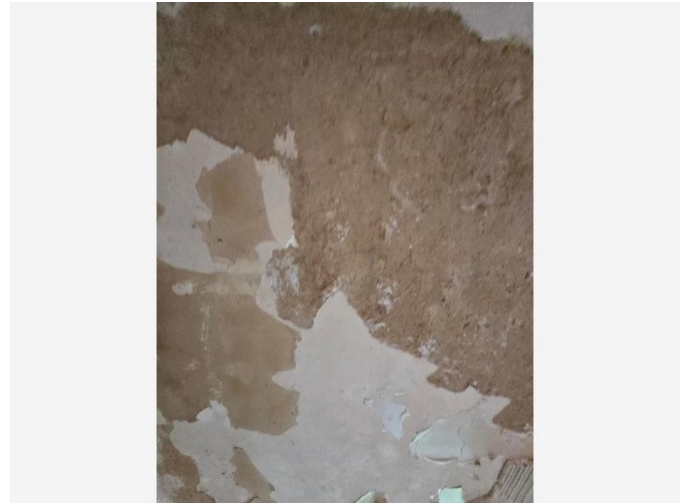
Geen asbest

#	Type	Referentie	Resultaat
18.1	Mengmonster	mm02	Geen asbest

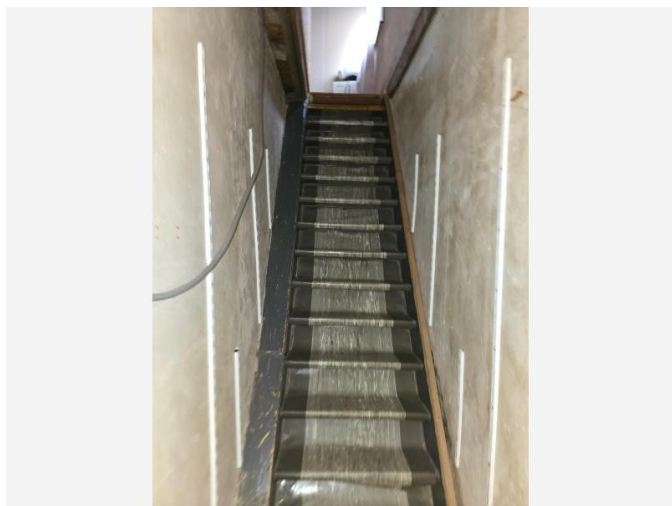
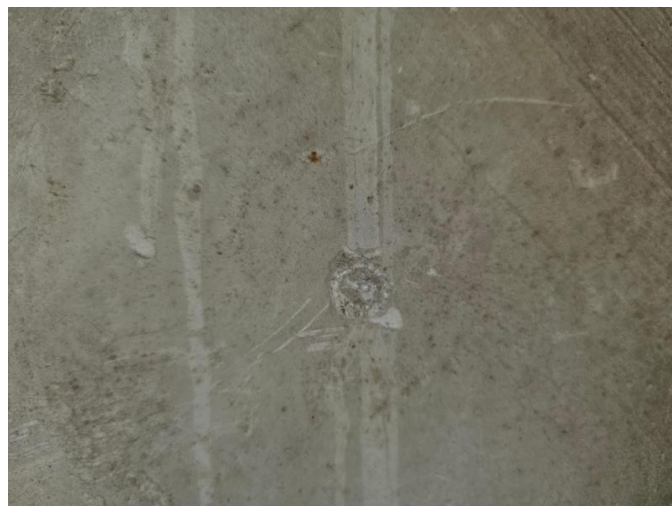
Geen asbest

#	Type	Referentie	Resultaat
19.1	Mengmonster	mm01	Geen asbest
