Asbestinventarisatetest

Kleine Rijstraat 16, 9400 Ninove

Attestnummer : 20241003-000163.000

Uitgegeven op : 03.10.2024

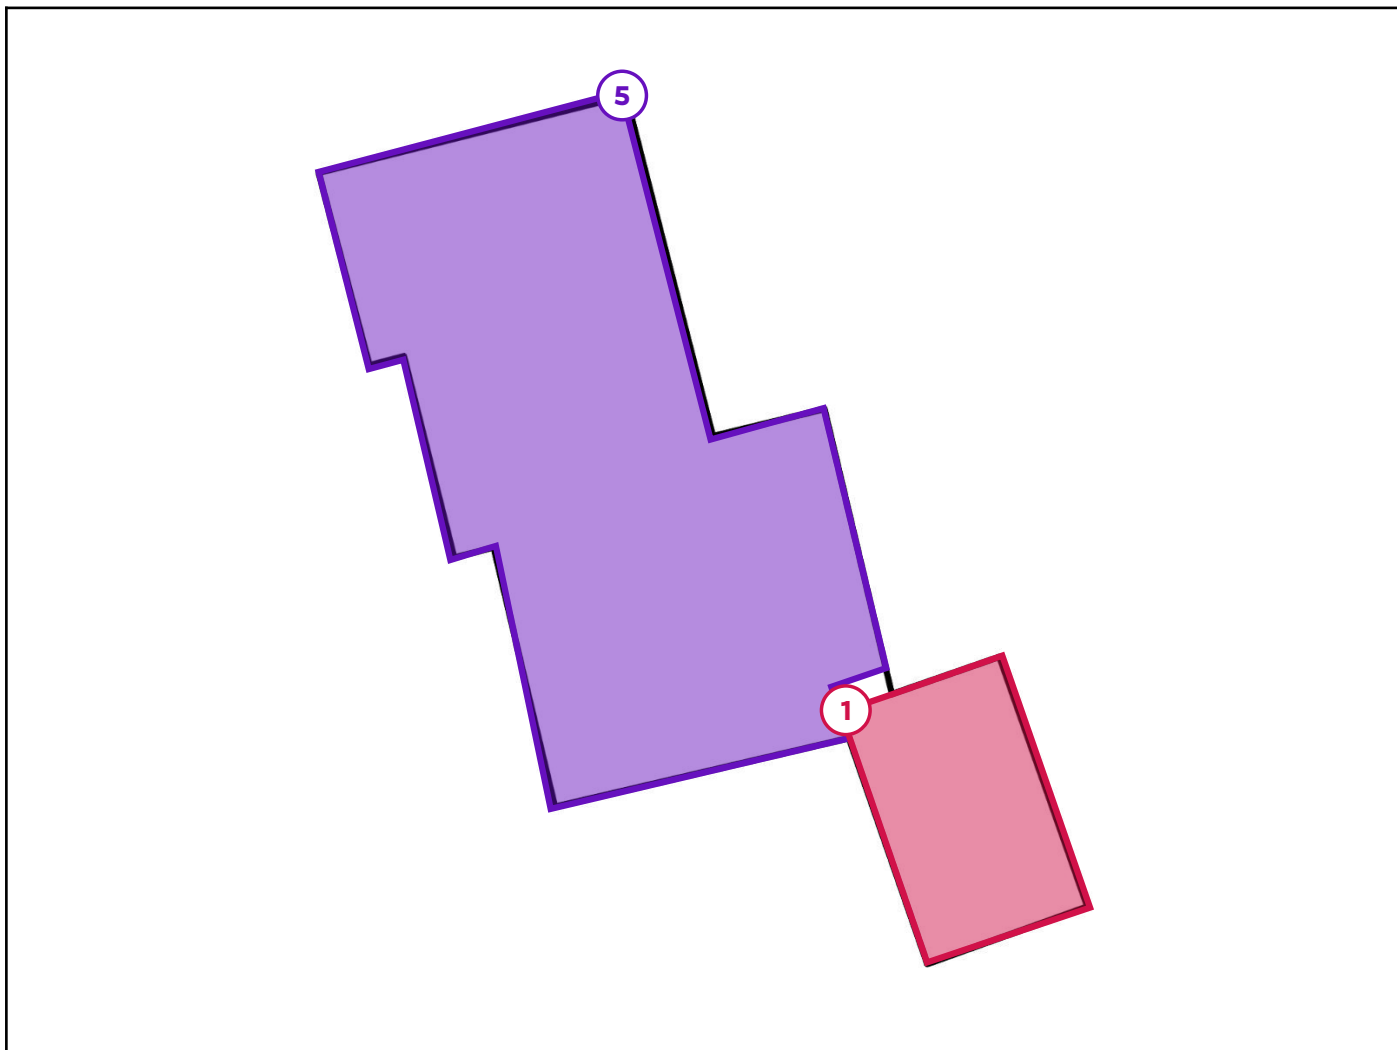
Plan 1.1: Hoofdgebouw

Beschrijving	Type	Actie
1. Golfplaat (dakbedekking garage)	Asbestmateriaal	Dringend verwijderen
5. Dakbedekking (plat dak)	Advies	-

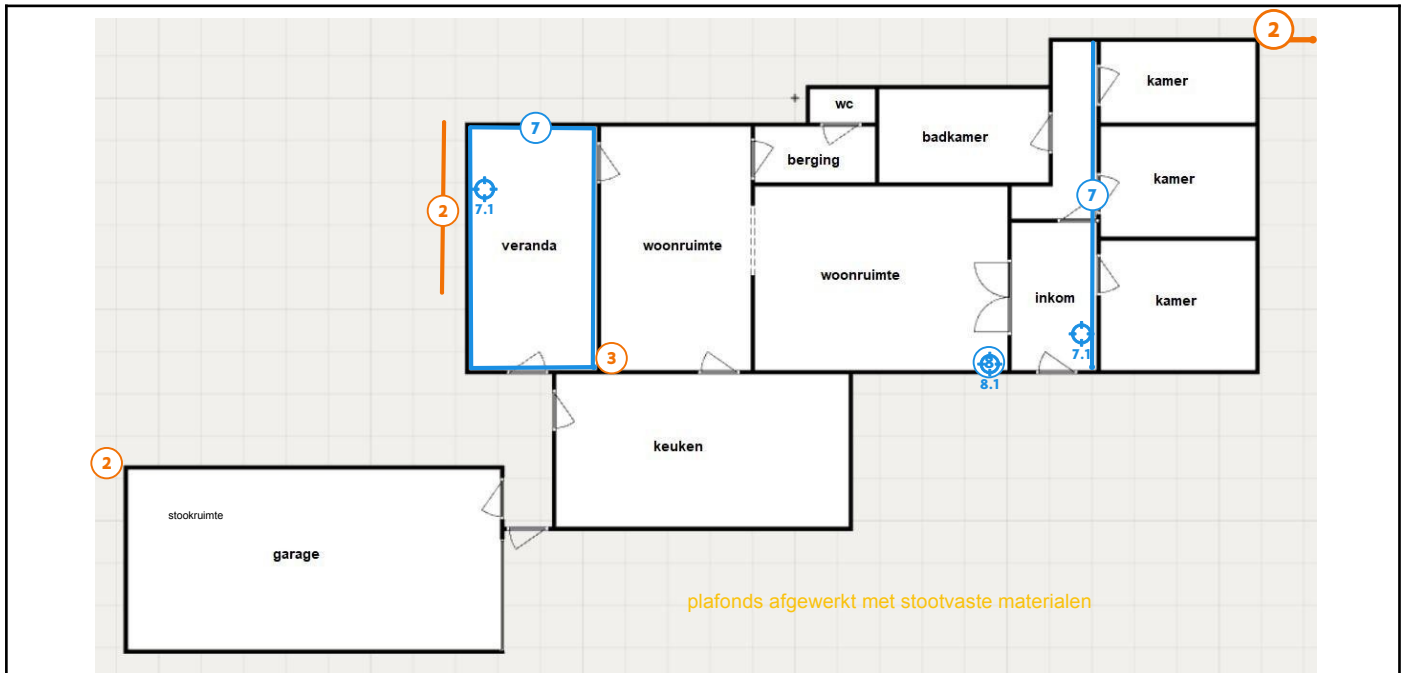
Plan 1.2: Grondplan

Beschrijving	Type	Actie
2. Golfplaat (borderrand)	Asbestmateriaal	Verwijderen
3. Roetschuif / Inspectieluik (woonruimte)	Asbestmateriaal	Maatregelen nemen
4. Afwerking plafonds	Advies	-
7. Muurpleister	Geen asbest	-
7.1 Code: AHST1	Mengmonster	-
8. Karton/Vilt (woonruimte)	Geen asbest	-
8.1 Code: AHST2	Puntmonster	-

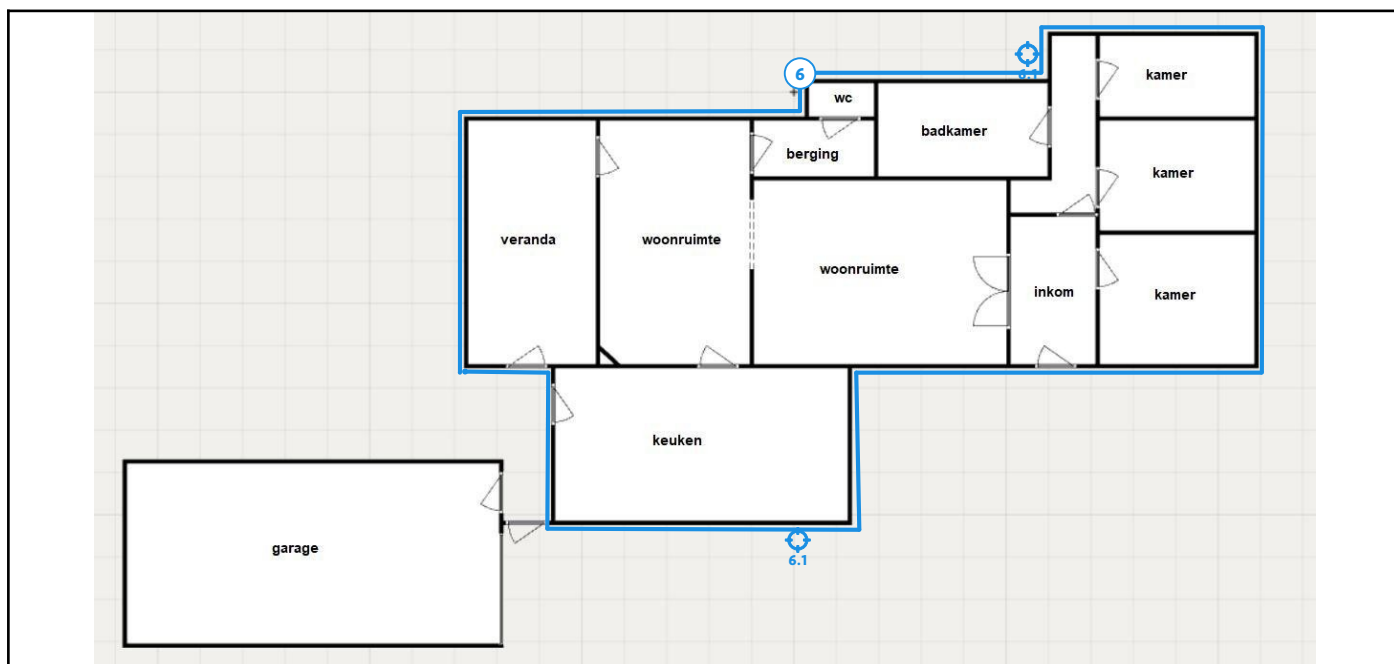
Plan 1.3: Grondplan

Beschrijving	Type	Actie
6. Crepi / Cementering	Geen asbest	-
6.1 Code: AHST3	Mengmonster	-

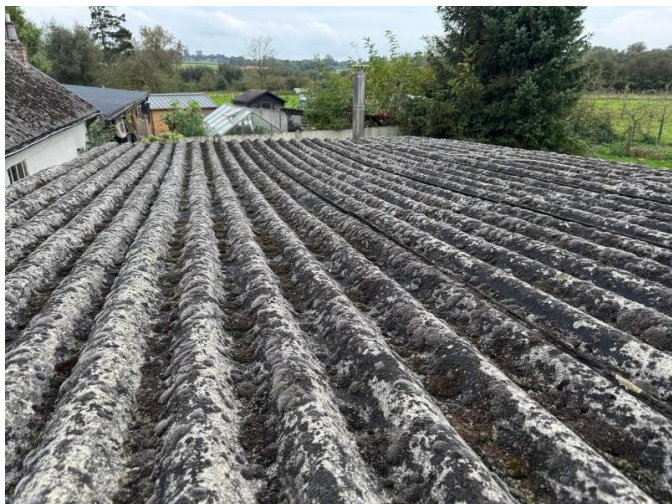
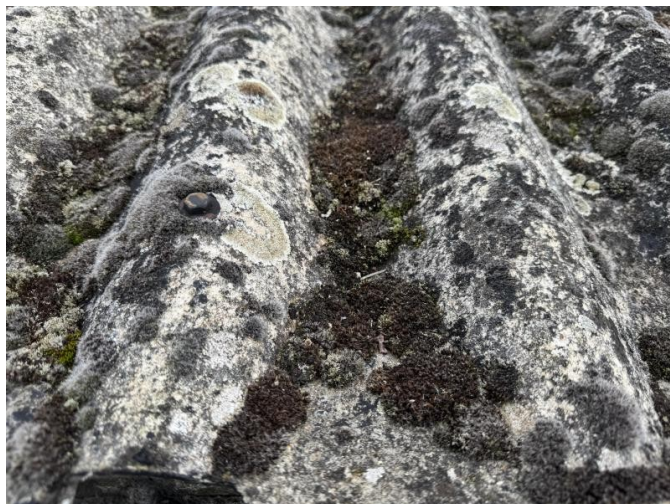
Het asbestmateriaal valt onder de mijlpaal van 2034.

Dringend verwijderen

Eindbeoordeling materiaalrisico	Hoog materiaalrisico en/of hoge kans op vezelvrijgave
---------------------------------	---

Gebondenheid	Categorie 1: hechtgebonden in oorsprong
Asbestsoort (vezeltype)	Crocidoliet aanwezig
Asbestconcentratie	Laag (< 50%)
Afschermingsgraad van het gehele materiaal	Geheel of deels (ook) vrij aan binnenluchtstromen
Toestand van het materiaal	Matig beschadigd, matig verweerd

Beschrijving	Golfplaat (dakbedekking garage)
Omgeving	Grenst aan binnen- en buitenlucht
Primaire drager	Schuin dak
Asbestmateriaal	Dak- en gevelbekleding - Golfplaat
Bindmiddel van asbestmateriaal	Cement
Gebondenheid op basis van bindmiddel	Hecht
Hoeveelheid (oppervlakte - aantal)	<ul style="list-style-type: none">• 30,00 m² - 1 stuk
Totale oppervlakte	30,00 m ²
Eenvoudig bereikbaar	Ja
Bevestigingswijze	<ul style="list-style-type: none">• Geschroefd
Identificatiemethode	Vaststelling zonder monsternamen
Destructieve handeling voor identificatie	Nee
Opmerking	Elke in het asbestattest vermelde hoeveelheid - oppervlakte - afmeting - gewicht is een raming

- Zorg voor een veilig beheer. Vermijd het beschadigen van het asbestmateriaal. Controleer de toestand jaarlijks op wijzigingen.
- Hemelwater dat afspoelt van asbestcement daken of gevels kan asbestdeeltjes bevatten. Gebruik het enkel voor gesloten circuits (bv. spoelen toiletten). Reinig na het vervangen van het dak of de gevel de dakgoten en regenwaterput of -ton om asbesthoudend sediment of slib te verwijderen

- Eenvoudige handelingen: mag via doe-het-zelf of door werknemer(s) met opleidingsattest eenvoudige handelingen
Cfr. VLAREM wetgeving en CODEX Welzijn op het Werk. De voorschriften van de regelgeving dienen strikt opgevolgd te worden bij het verwijderen. Vermijd het beschadigen van deze asbesttoepassing. De toestand van de asbesttoepassing dient ongewijzigd te blijven bij en na verwijdering : niet gooien, breken, slijpen, kapotslaan, ea.
Afvoeren als asbesthoudend afval.
- Eenvoudige handelingen: enkel door erkend asbestverwijderaar
Indien de golfplaten niet kunnen verwijderd worden zonder deze te beschadigen dan dient men beroep te

doen op een erkend asbestverwijderaar voor het verwijderen ervan. Bij de verwijdering blijft de uiteindelijke beoordeling van verwijdermethode bij de saneerder om eventueel op te schalen naar een veiligere methode om aan de wettelijke veiligheidsvoorschriften te voldoen.

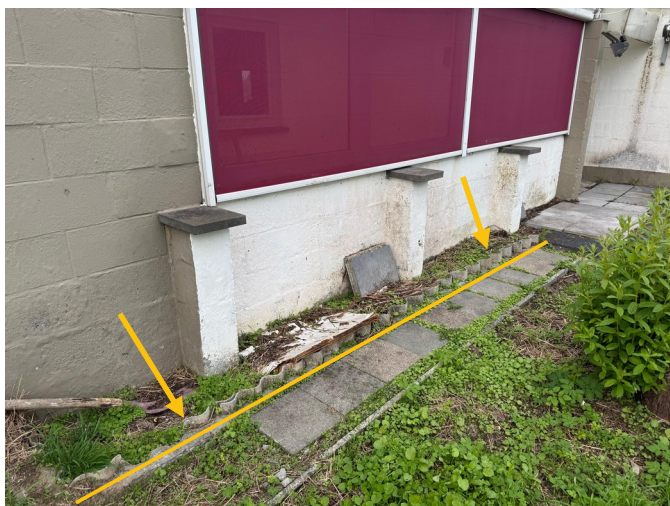
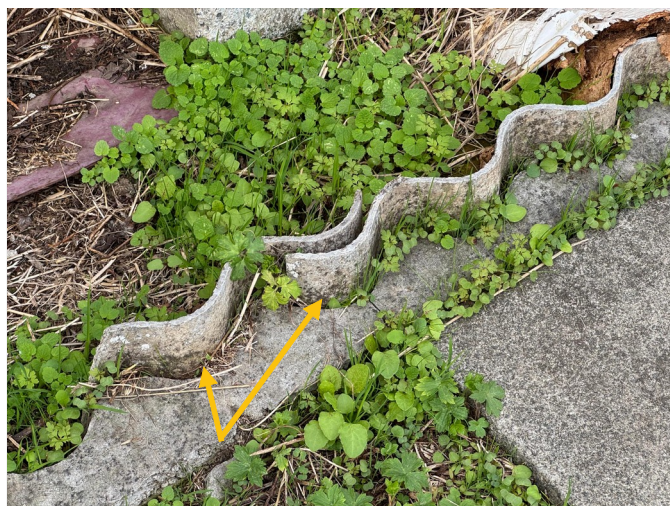
Het asbestmateriaal valt onder de mijlpaal van 2034.

Verwijderen

Eindbeoordeling materiaalrisico	Verhoogd materiaalrisico en/of verhoogde kans op vezelvrijgave
---------------------------------	--

Gebondenheid	Categorie 1: hechtgebonden in oorsprong
Asbestsoort (vezeltype)	Crocidoliet aanwezig
Asbestconcentratie	Laag (< 50%)
Afschermingsgraad van het gehele materiaal	Geheel of deels vrij aan de buitenlucht
Toestand van het materiaal	Matig beschadigd, matig verweerd

Beschrijving	Golfplaat (borderrand)
Omgeving	Buiten
Primaire drager	Afboording, omheining...
Asbestmateriaal	Dak- en gevelbekleding - Golfplaat
Bindmiddel van asbestmateriaal	Cement
Gebondenheid op basis van bindmiddel	Hecht
Hoeveelheid (oppervlakte - aantal)	<ul style="list-style-type: none">• 2,00 m² - 1 stuk
Totale oppervlakte	2,00 m ²
Eenvoudig bereikbaar	Ja
Bevestigingswijze	<ul style="list-style-type: none">• Geklemd
Identificatiemethode	Vaststelling zonder monstername
Destructieve handeling voor identificatie	Nee

- Zorg voor een veilig beheer. Vermijd het beschadigen van het asbestmateriaal. Controleer de toestand jaarlijks op wijzigingen.

- Eenvoudige handelingen: mag via doe-het-zelf of door werknemer(s) met opleidingsattest eenvoudige handelingen
Cfr. VLAREM wetgeving en Codex Welzijn op het werk. Als geheel verwijderen. Vermijd elke beschadiging.

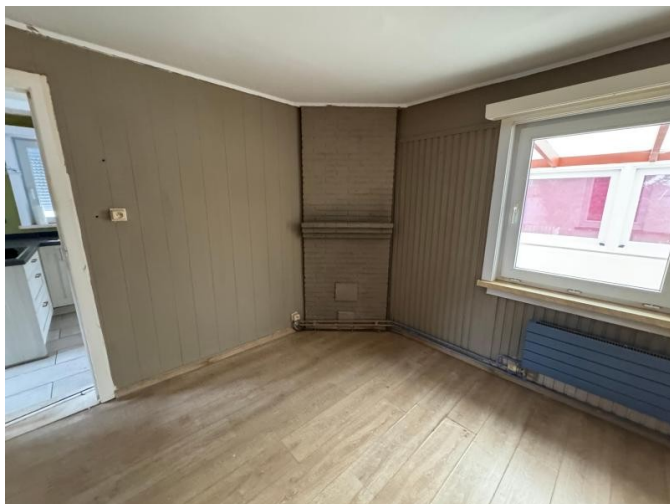
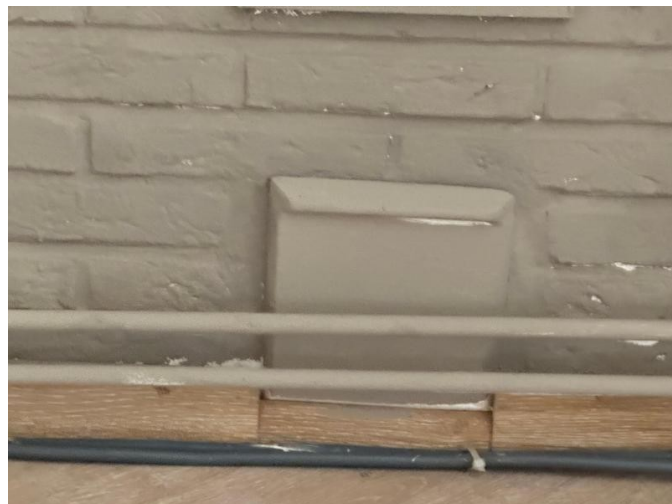
Het asbestmateriaal valt onder de mijlpaal van 2040.

Maatregelen nemen

Eindbeoordeling materiaalrisico	Verhoogd materiaalrisico en/of verhoogde kans op vezelvrijgave
---------------------------------	--

Gebondenheid	Categorie 1: hechtgebonden in oorsprong
Asbestsoort (vezeltype)	Crocidoliet aanwezig
Asbestconcentratie	Laag (< 50%)
Afschermingsgraad van het gehele materiaal	Geheel of deels (ook) vrij aan binnenluchtstromen
Toestand van het materiaal	Licht beschadigd, licht verweerd. Intact calciumsilicaatmateriaal of categorie III 'gebondenheid'

Beschrijving	Roetschuif / Inspectieluik (woonruimte)
Omgeving	Binnen
Primaire drager	HVAC infrastructuur en uitrusting
Asbestmateriaal	Brandwerende afsluiting (prefab geheel) - Luik
Bindmiddel van asbestmateriaal	Cement
Gebondenheid op basis van bindmiddel	Hecht
Hoeveelheid (gewicht - aantal)	<ul style="list-style-type: none">• 1,00 kg - 1 stuk
Totaal gewicht	1,00 kg
Eenvoudig bereikbaar	Nee <ul style="list-style-type: none">• Het asbestmateriaal is bedekt (uitgezonderd laag verf, coating, behang, kunststof, textiel) en het wegnemen van het bedekkende materiaal kan niet zonder het bedekkende materiaal te beschadigen.
Bevestigingswijze	<ul style="list-style-type: none">• Verlijmd, ingegoten, versmeerd
Identificatiemethode	Vaststelling zonder monsternamen
Destructieve handeling voor identificatie	Nee
Opmerking	Elke in het asbestattest vermelde hoeveelheid - oppervlakte - afmeting - gewicht is een raming

- Zorg voor een veilig beheer. Vermijd het beschadigen van het asbestmateriaal. Controleer de toestand jaarlijks op wijzigingen.

- Eenvoudige handelingen: mag via doe-het-zelf of door werknemer(s) met opleidingsattest eenvoudige handelingen
Cfr. VLAREM wetgeving en Codex Welzijn op het werk.

Inspectieluik als geheel verwijderen - bij het verwijderen enkel het omgevend materiaal beschadigen en niet de asbesttoepassing zelf.

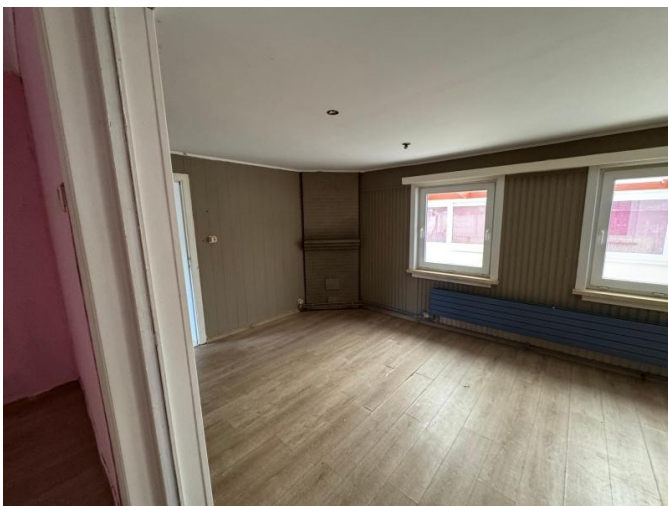
Vrije foto

Plafonds afgewerkt met stootvaste materialen zoals (gips)platen en hout.

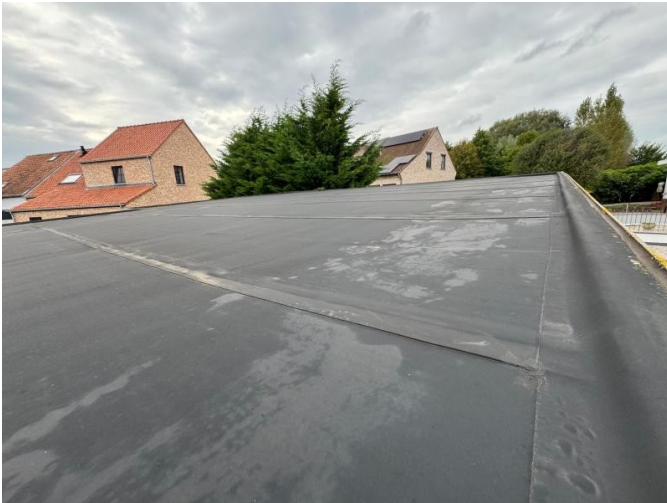
Vrije foto

De dakbedekking werd gerealiseerd in 2014. Bouwmaterialen na 2014 zijn niet asbestverdacht.

Indien bij werkzaamheden onderliggende oude roofinglagen zouden aangetroffen worden, er rekening mee houden dat roofing ouder dan 2001 asbestverdacht is.

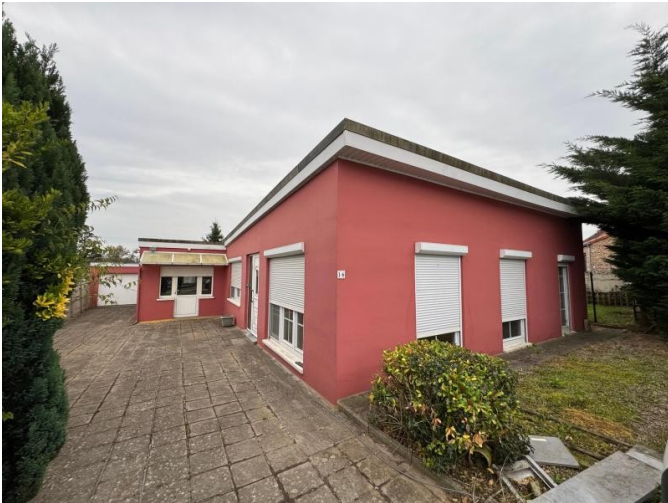
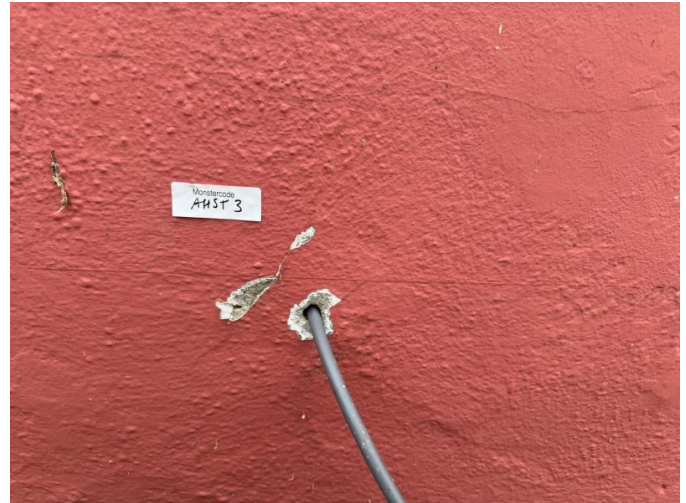
Fiche 6: Crepi / Cementering

Geen asbest

#	Type	Referentie	Resultaat
6.1	Mengmonster	AHST3	Geen asbest

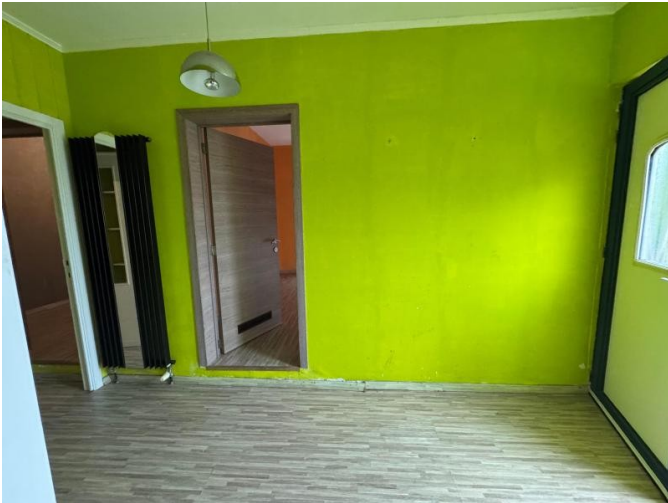
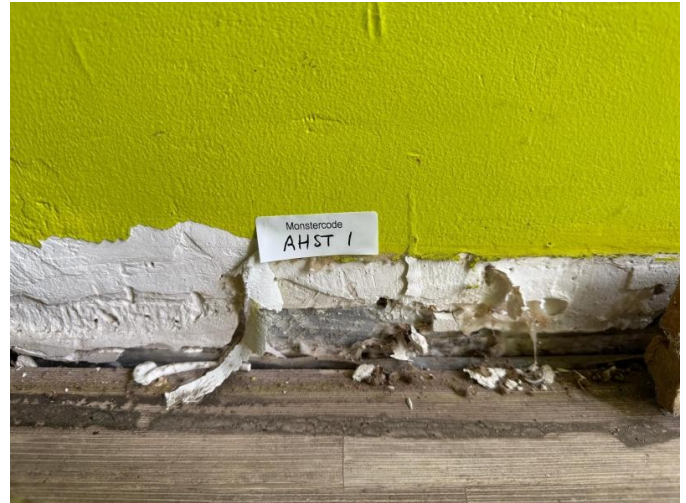
Fiche 7: Muurpleister

Geen asbest

#	Type	Referentie	Resultaat
7.1	Mengmonster	AHST1	Geen asbest

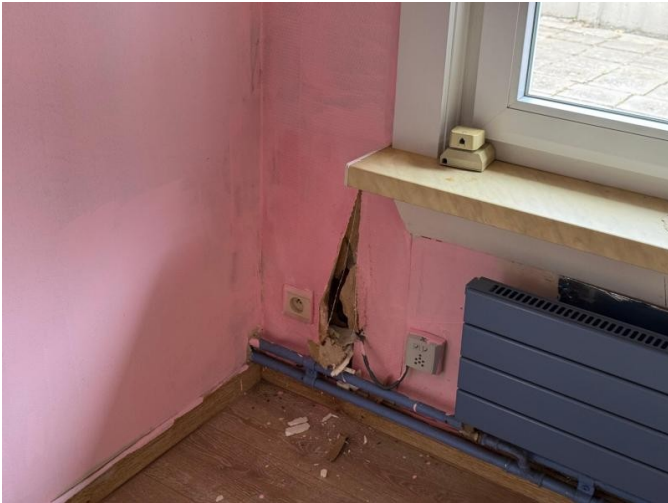
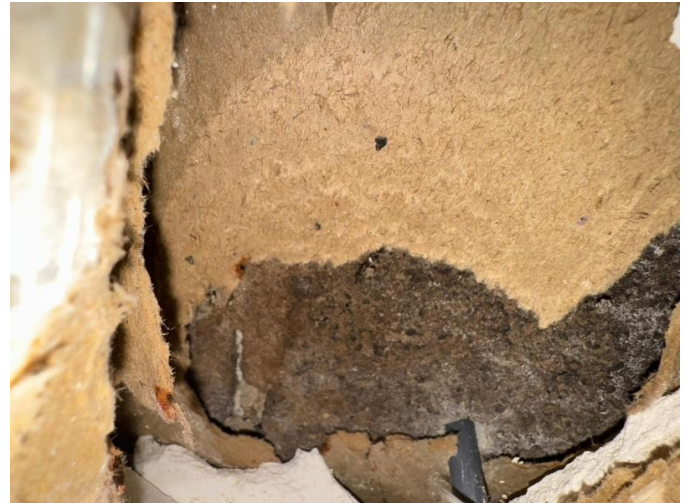
Fiche 8: Karton/Vilt (woonruimte)

Geen asbest

#	Type	Referentie	Resultaat
8.1	Puntmonster	AHST2	Geen asbest
