Asbestinventarisatetest

Molenberg 7, 1702 Dilbeek

Attestnummer : 20241203-000028.000

Uitgegeven op : 03.12.2024

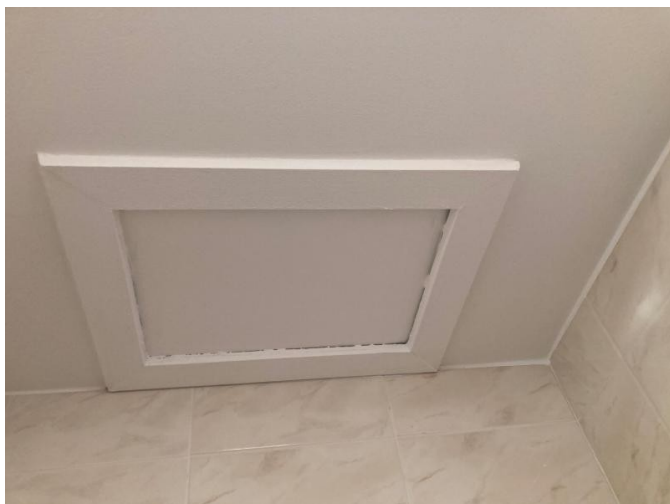
Situeringsfoto

Tijdelijke beperking

Reden: Geen toegangsluik voorzien voor de ruimte.

Uitleg van de asbestdeskundige: Er is geen (zichtbaar) toegangsluik aanwezig. Hierdoor kon de zolderruimte niet worden gecontroleerd op moment van de inspectie.

Het luik is volledig afgesloten en is door de eigenaar niet open te krijgen zonder destructie, dit is een beperking op middellange termijn

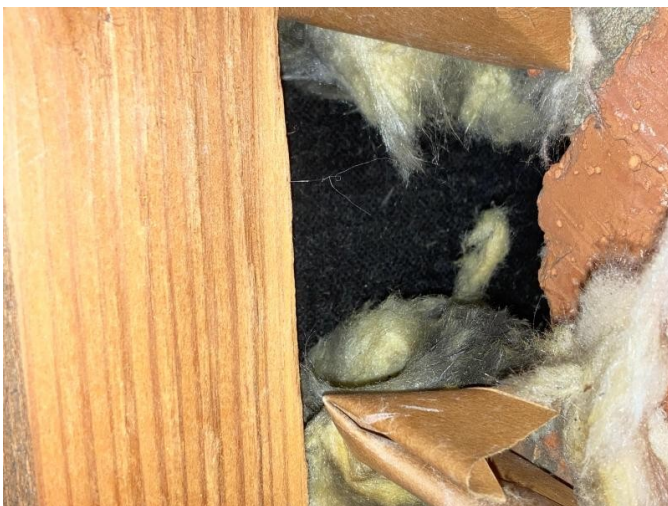
Vrije foto

Tijdens de inspectie kon het onderdak worden geïnspecteerd en werd er vastgesteld dat dit niet bestaat uit asbestverdacht materiaal.

Steekproefgewijs werd een dakpan opgetild aan de achterzijde van het dak + ventilatie rooster weggehaald in de wc onder het dak

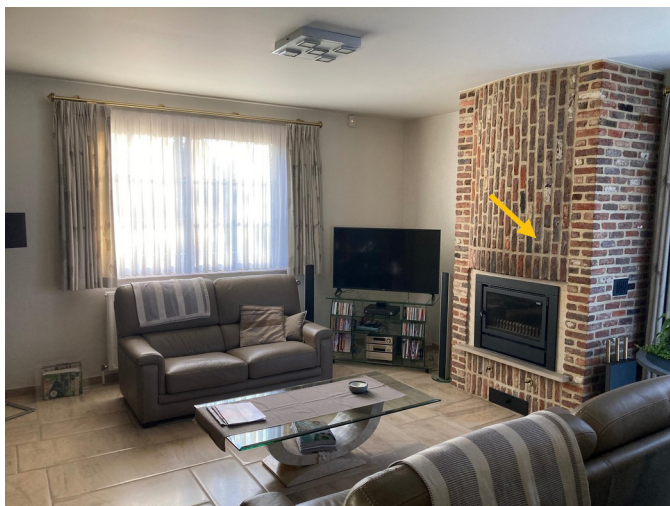
Vrije foto

Sierschouw, hout kachel is van bouwjaar 2001

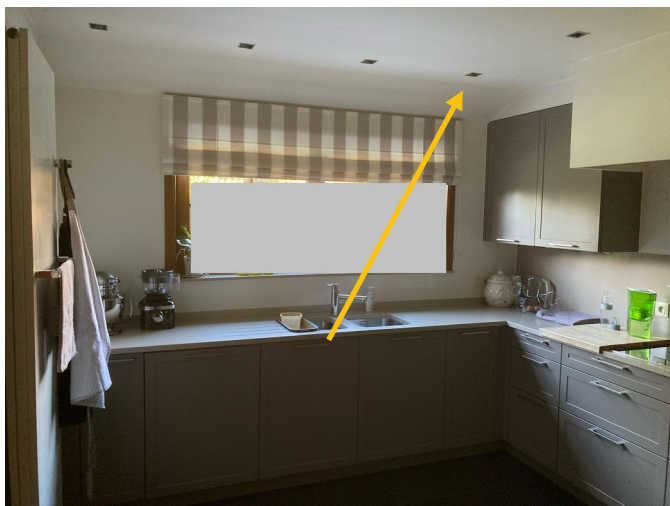
Vrije foto

Het plafond bestaat uit niet-asbestverdachte gipskartonplaten. Zonder destructie is het niet mogelijk om na te gaan of er asbestverdachte materialen aanwezig zijn achter de gipskartonplaten.

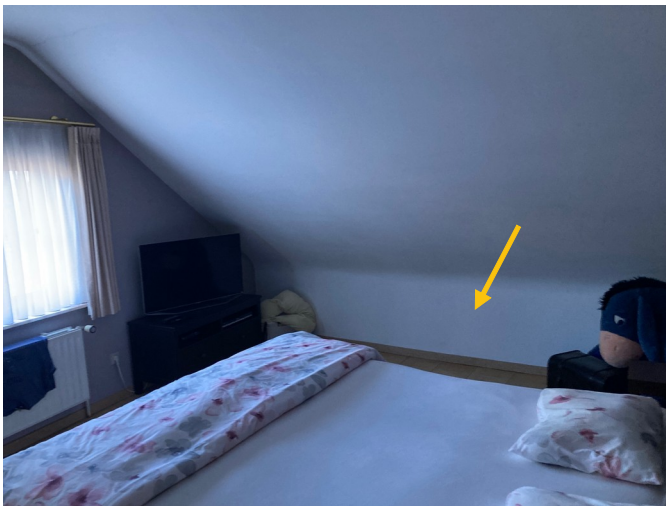
Vrije foto

De valse wand bestaat uit niet-asbestverdachte gipskartonplaten/siersteen. Zonder destructie is het niet mogelijk om na te gaan of er asbestverdachte materialen aanwezig zijn achter de gipskartonplaten.

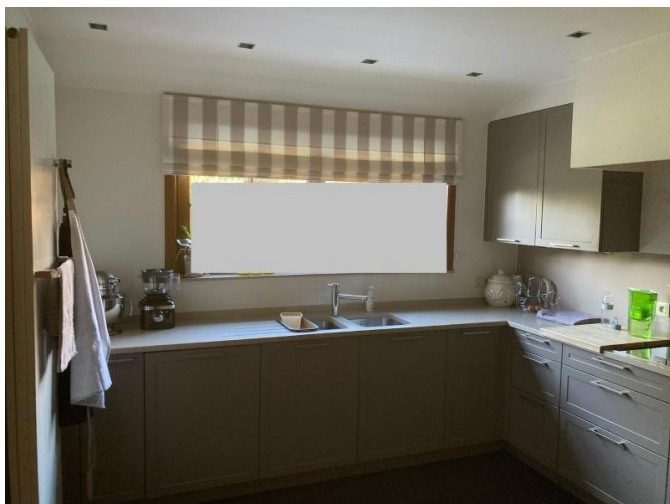
Vrije foto

Keuken is van 2012

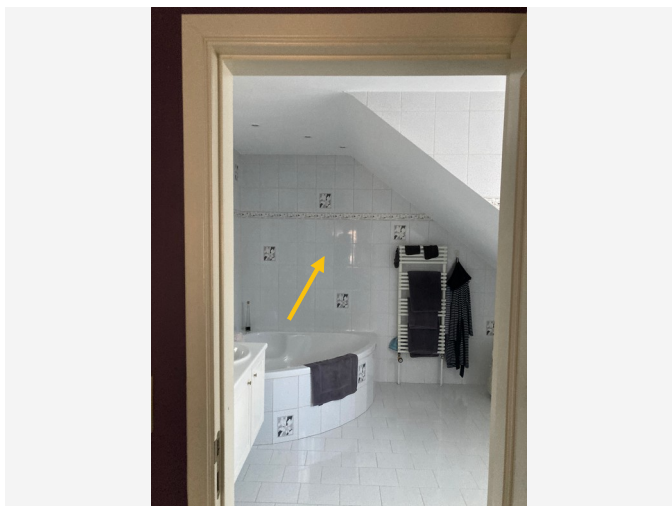
Vrije foto

Op moment van de inspectie kon niet worden nagegaan of de tegellijm achter de muurtegels/plinten asbestverdacht is. Bij renovatie of verwijdering van de tegels dient het materiaal te worden geanalyseerd voor de werken van start gaan.

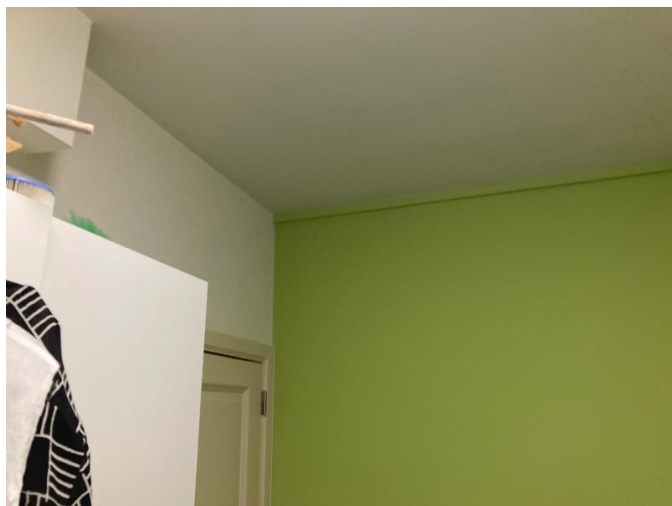
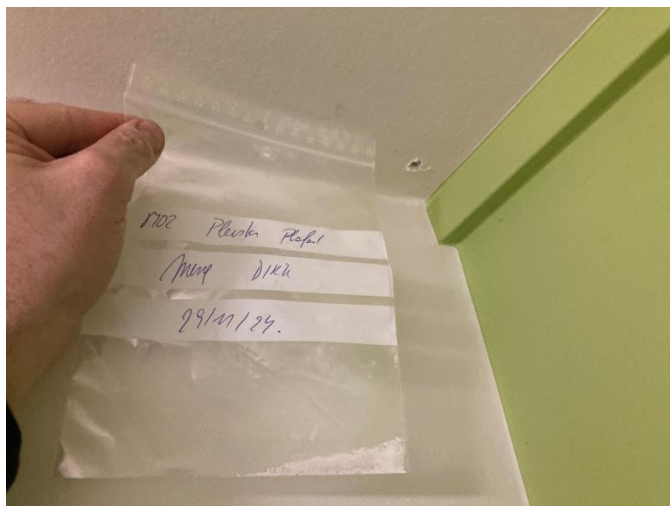
Fiche 8: Pleisterwerk plafond

Geen asbest

#	Type	Referentie	Resultaat
8.1	Mengmonster	M02	Geen asbest

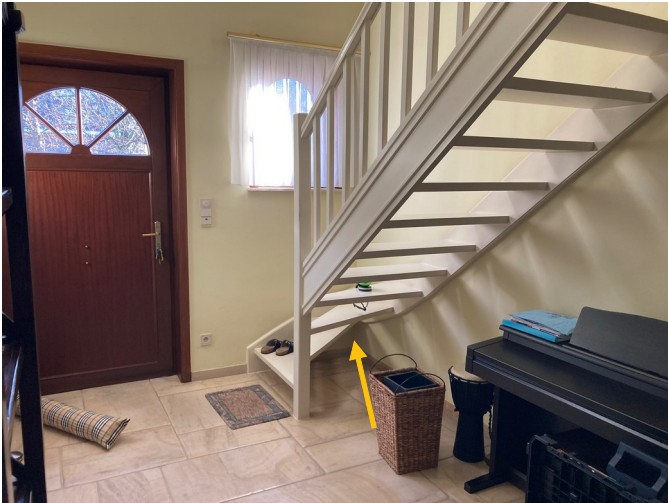
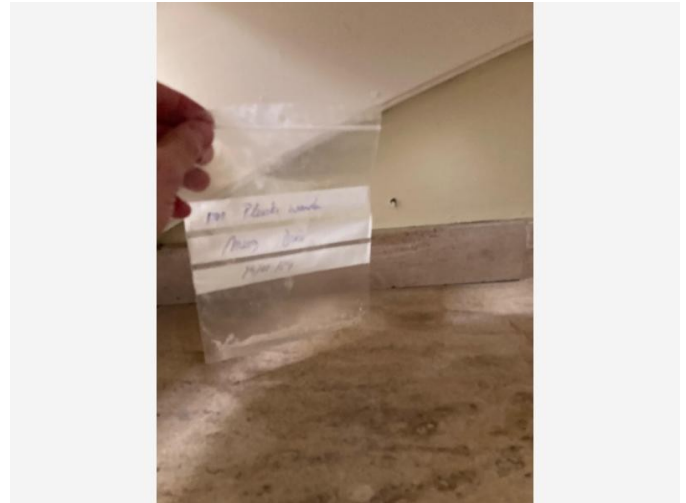
Fiche 9: Pleisterwerk wanden

Geen asbest

#	Type	Referentie	Resultaat
9.1	Mengmonster	M01	Geen asbest
