Asbestinventarisatetest

Beerselerdijk 15, 3960 Bree

Attestnummer : 20250227-000131.000

Niet-asbestveilig

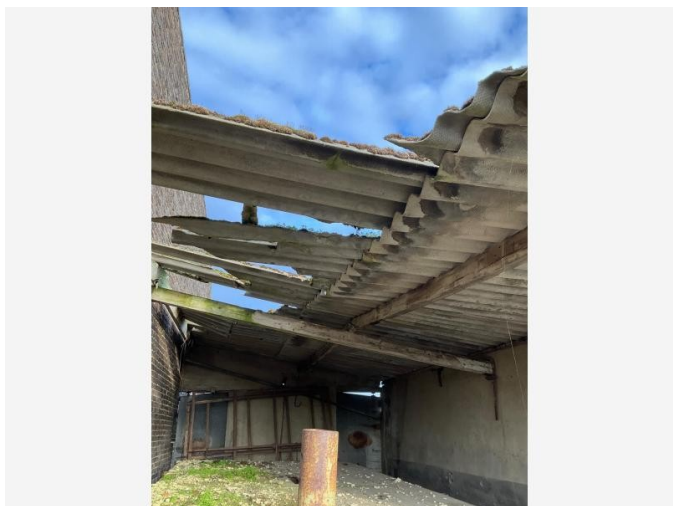
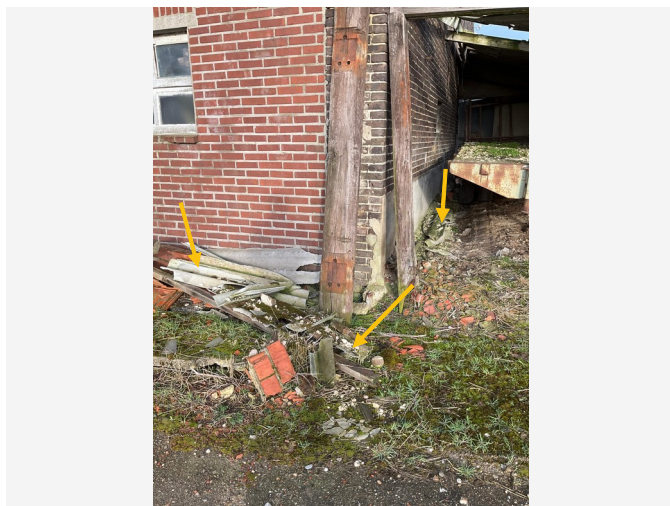
Het asbestmateriaal valt onder de mijlpaal van 2040.

Beschrijving	stukken van golfplaten afdak
Type afvalstof	Betreft resten (contaminatie) van verwerking of beschadiging
Type resten (contaminatie)	<ul style="list-style-type: none">• Stukken, fragmenten (los, opliggend)
Besmette materialen	<ul style="list-style-type: none">• Bodem
Bron van de resten	kapotte golfplaten op afdak
Omgeving	Buiten
Primaire drager	Bodem
Gebondenheid resten	Hecht
Hoeveelheid (gewicht - aantal)	<ul style="list-style-type: none">• 10,00 kg - 1 stuk
Totaal gewicht	10,00 kg
Eenvoudig bereikbaar	Ja
Identificatiemethode	Vaststelling zonder monstername
Opmerking	golfplaten van het afdak zijn stuk, stukken endelen liggen rond het afdak

- Verwijder het asbestafval.

- Eenvoudige handelingen: mag via doe-het-zelf of door werknemer(s) met opleidingsattest eenvoudige handelingen mits inachtnaam van voorgeschreven collectieve en persoonlijke beschermingsmiddelen, zie ook: <https://ovam.vlaanderen.be/voorzorgsmaatregelen-bij-asbestverwijdering> zie ook toelichting achteraan dit attest.

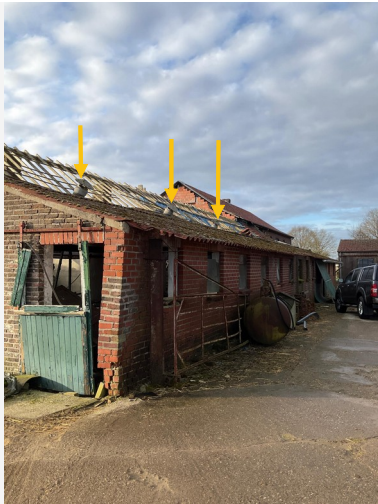
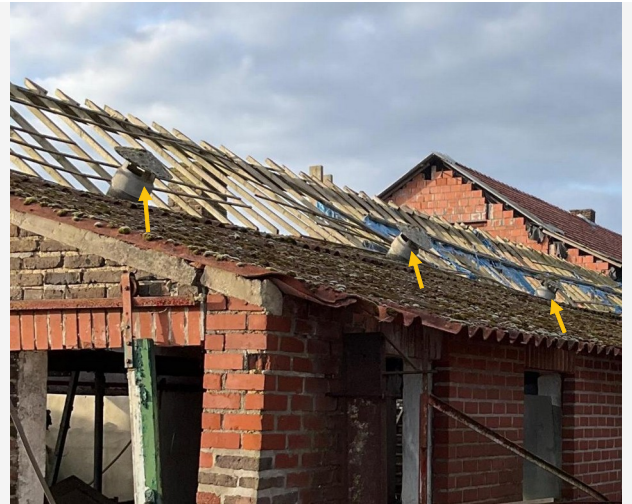
Het asbestmateriaal valt onder de mijlpaal van 2034.

Eindbeoordeling materiaalrisico	Hoog materiaalrisico en/of hoge kans op vezelvrijgave
---------------------------------	---

Gebondenheid	Categorie 1: hechtgebonden in oorsprong
Asbestsoort (vezeltype)	Crocidoliet aanwezig
Asbestconcentratie	Laag (< 50%)
Afschermingsgraad van het gehele materiaal	Geheel of deels (ook) vrij aan binnenluchtstromen
Toestand van het materiaal	Matig beschadigd, matig verweerd

Beschrijving	verluchtingshoeden op stal naast woning
Omgeving	Buiten
Primaire drager	Schuin dak
Asbestmateriaal	Schouwhoed, ventilatiekap (anti-windval)
Bindmiddel van asbestmateriaal	Cement
Gebondenheid op basis van bindmiddel	Hecht
Hoeveelheid (gewicht - aantal)	<ul style="list-style-type: none">• 20,00 kg - 3 stuks
Totaal gewicht	60,00 kg
Eenvoudig bereikbaar	Ja
Bevestigingswijze	<ul style="list-style-type: none">• Geschroefd
Identificatiemethode	Vaststelling zonder monstername
Destructieve handeling voor identificatie	Nee

- Verwijder dit asbestmateriaal zo snel mogelijk. Volg de toestand goed op.

- Eenvoudige handelingen: mag via doe-het-zelf of door werknemer(s) met opleidingsattest eenvoudige handelingen mits inachtnaam van voorgeschreven collectieve en persoonlijke beschermingsmiddelen, zie ook: <https://ovam.vlaanderen.be/voorzorgsmaatregelen-bij-asbestverwijdering> zie ook toelichting achteraan dit attest.

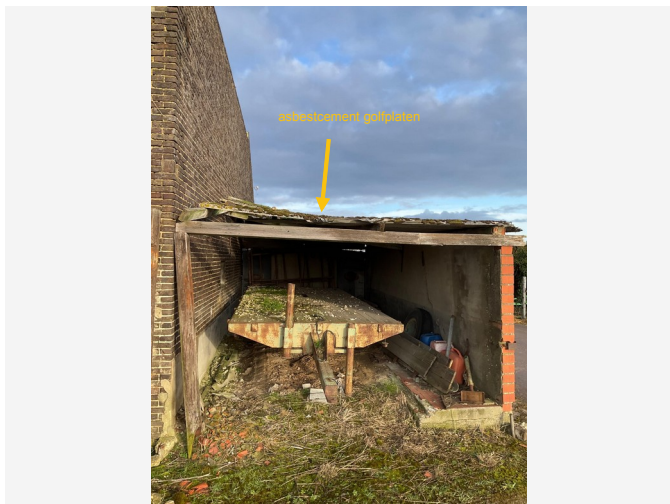
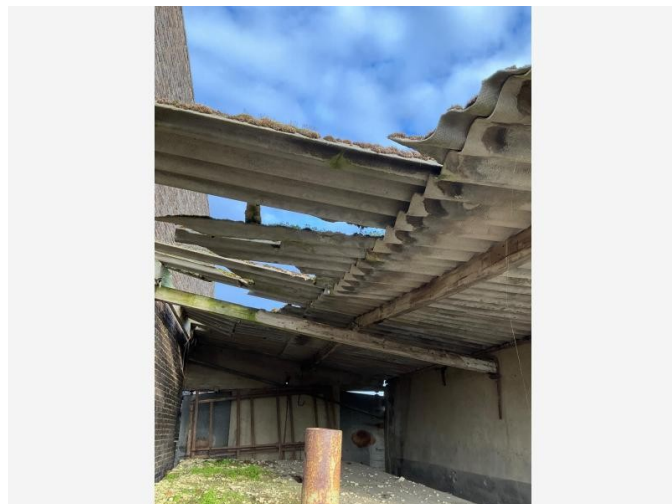
Het asbestmateriaal valt onder de mijlpaal van 2034.

Eindbeoordeling materiaalrisico	Hoog materiaalrisico en/of hoge kans op vezelvrijgave
---------------------------------	---

Gebondenheid	Categorie 1: hechtgebonden in oorsprong
Asbestsoort (vezeltype)	Crocidoliet aanwezig
Asbestconcentratie	Laag (< 50%)
Afschermingsgraad van het gehele materiaal	Geheel of deels vrij aan de buitenlucht
Toestand van het materiaal	Zwaar beschadigd, zwaar verweerd

Beschrijving	golfplaten op afdak
Omgeving	Buiten
Primaire drager	Schuin dak
Asbestmateriaal	Dak- en gevelbekleding - Golfplaat
Bindmiddel van asbestmateriaal	Cement
Gebondenheid op basis van bindmiddel	Hecht
Hoeveelheid (oppervlakte - aantal)	<ul style="list-style-type: none">• 24,00 m² - 1 stuk
Totale oppervlakte	24,00 m ²
Eenvoudig bereikbaar	Ja
Bevestigingswijze	<ul style="list-style-type: none">• Geschroefd
Identificatiemethode	Vaststelling zonder monsternamen
Destructieve handeling voor identificatie	Nee

- Verwijder dit asbestmateriaal zo snel mogelijk. Volg de toestand goed op.
- Hemelwater dat afspoelt van asbestcement daken of gevels kan asbestdeeltjes bevatten. Gebruik het enkel voor gesloten circuits (bv. spoelen toiletten). Reinig na het vervangen van het dak of de gevel de dakgoten en regenwaterput of -ton om asbesthoudend sediment of slib te verwijderen

- Eenvoudige handelingen: mag via doe-het-zelf of door werknemer(s) met opleidingsattest eenvoudige handelingen mits inachtnaam van voorgeschreven collectieve en persoonlijke beschermingsmiddelen, zie ook: <https://ovam.vlaanderen.be/voorzorgsmaatregelen-bij-asbestverwijdering> zie ook toelichting achteraan dit attest.

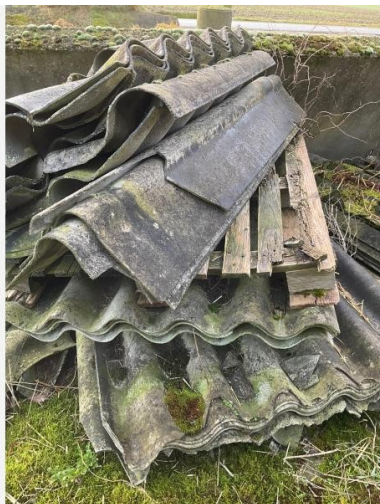
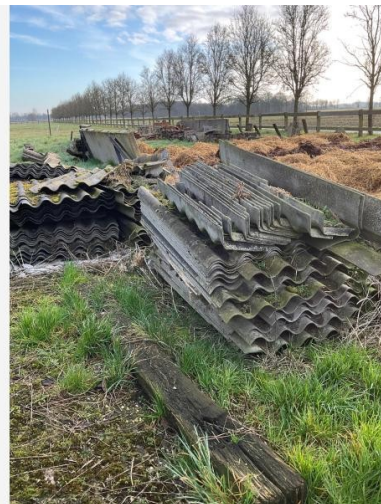
Het asbestmateriaal valt onder de mijlpaal van 2040.

Beschrijving	stock afgebroken golfplaten
Type afvalstof	Betreft stock-voorraad of gedemonteerde asbestmaterialen
Aanwezige resten	golfplaten, windveren en nokken.
Omgeving	Buiten
Primaire drager	Bodem
Asbestmaterialen	<ul style="list-style-type: none">Dak- en gevelbekleding - Golfplaat
Bindmiddel van asbestmateriaal	Cement
Gebondenheid op basis van bindmiddel	Hecht
Hoeveelheid (gewicht - aantal)	<ul style="list-style-type: none">1.500,00 kg - 1 stuk
Totaal gewicht	1.500,00 kg
Eenvoudig bereikbaar	Ja
Identificatiemethode	Vaststelling zonder monstername
Opmerking	afgebroken platen van stal, opgestapeld klaar voor afvoer.

- Verwijder het asbestafval.

- Eenvoudige handelingen: mag via doe-het-zelf of door werknemer(s) met opleidingsattest eenvoudige handelingen mits inachtnaam van voorgeschreven collectieve en persoonlijke beschermingsmiddelen, zie ook: <https://ovam.vlaanderen.be/voorzorgsmaatregelen-bij-asbestverwijdering> zie ook toelichting achteraan dit attest.

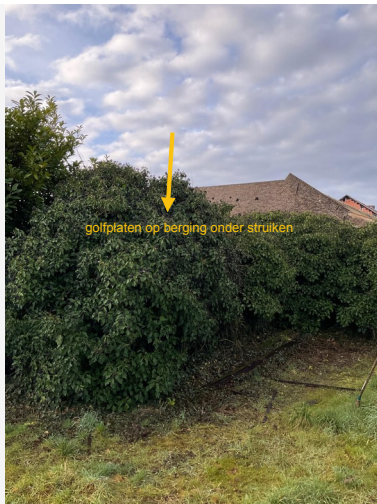
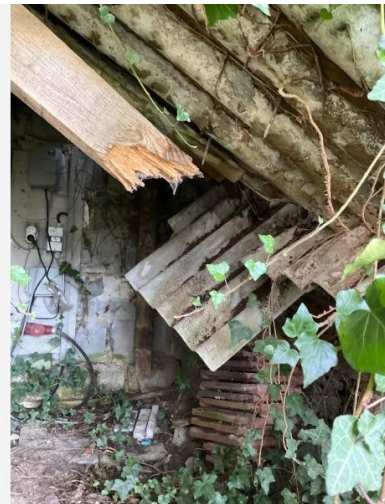
Het asbestmateriaal valt onder de mijlpaal van 2034.

Eindbeoordeling materiaalrisico	Verhoogd materiaalrisico en/of verhoogde kans op vezelvrijgave
---------------------------------	--

Gebondenheid	Categorie 1: hechtgebonden in oorsprong
Asbestsoort (vezeltype)	Crocidoliet aanwezig
Asbestconcentratie	Laag (< 50%)
Afschermingsgraad van het gehele materiaal	Geheel of deels vrij aan de buitenlucht
Toestand van het materiaal	Matig beschadigd, matig verweerd

Beschrijving	golfplaten berging onder struiken
Omgeving	Buiten
Primaire drager	Schuin dak
Asbestmateriaal	Dak- en gevelbekleding - Golfplaat
Bindmiddel van asbestmateriaal	Cement
Gebondenheid op basis van bindmiddel	Hecht
Hoeveelheid (oppervlakte - aantal)	<ul style="list-style-type: none">• 24,00 m² - 1 stuk
Totale oppervlakte	24,00 m ²
Eenvoudig bereikbaar	Ja
Bevestigingswijze	<ul style="list-style-type: none">• Geschroefd
Identificatiemethode	Vaststelling zonder monsternamen
Destructieve handeling voor identificatie	Nee

- Verwijder dit asbestmateriaal zo snel mogelijk. Volg de toestand goed op.
- Hemelwater dat afspoelt van asbestcement daken of gevels kan asbestdeeltjes bevatten. Gebruik het enkel voor gesloten circuits (bv. spoelen toiletten). Reinig na het vervangen van het dak of de gevel de dakgoten en regenwaterput of -ton om asbesthoudend sediment of slib te verwijderen

- Eenvoudige handelingen: mag via doe-het-zelf of door werknemer(s) met opleidingsattest eenvoudige handelingen mits inachtnaam van voorgeschreven collectieve en persoonlijke beschermingsmiddelen, zie ook: <https://ovam.vlaanderen.be/voorzorgsmaatregelen-bij-asbestverwijdering> zie ook toelichting achteraan dit attest.

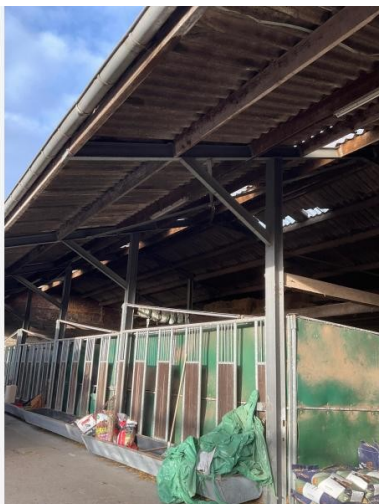
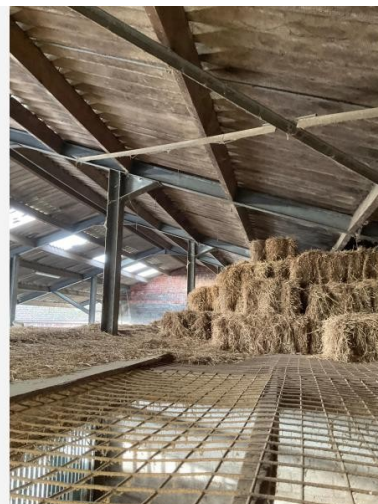
Het asbestmateriaal valt onder de mijlpaal van 2034.

Eindbeoordeling materiaalrisico	Verhoogd materiaalrisico en/of verhoogde kans op vezelvrijgave
---------------------------------	--

Gebondenheid	Categorie 1: hechtgebonden in oorsprong
Asbestsoort (vezeltype)	Crocidoliet aanwezig
Asbestconcentratie	Laag (< 50%)
Afschermingsgraad van het gehele materiaal	Geheel of deels vrij aan de buitenlucht
Toestand van het materiaal	Matig beschadigd, matig verweerd

Beschrijving	Golfplaten op paardenloods 2
Omgeving	Buiten
Primaire drager	Schuin dak
Asbestmateriaal	Dak- en gevelbekleding - Golfplaat
Bindmiddel van asbestmateriaal	Cement
Gebondenheid op basis van bindmiddel	Hecht
Hoeveelheid (oppervlakte - aantal)	<ul style="list-style-type: none">• 340,00 m² - 1 stuk
Totale oppervlakte	340,00 m ²
Eenvoudig bereikbaar	Ja
Bevestigingswijze	<ul style="list-style-type: none">• Geschroefd
Identificatiemethode	Vaststelling zonder monstername
Destructieve handeling voor identificatie	Nee
Opmerking	asbestcement golfplaten afgewisseld met polyester golfplaten (lichtstraten).

- Verwijder dit asbestmateriaal zo snel mogelijk. Volg de toestand goed op.
- Hemelwater dat afspoelt van asbestcement daken of gevels kan asbestdeeltjes bevatten. Gebruik het enkel voor gesloten circuits (bv. spoelen toiletten). Reinig na het vervangen van het dak of de gevel de dakgoten en regenwaterput of -ton om asbesthoudend sediment of slib te verwijderen

- Eenvoudige handelingen: mag via doe-het-zelf of door werknemer(s) met opleidingsattest eenvoudige handelingen mits inachtnaeme van voorgeschreven collectieve en persoonlijke beschermingsmiddelen, zie ook: <https://ovam.vlaanderen.be/voorzorgsmaatregelen-bij-asbestverwijdering> zie ook toelichting achteraan dit attest.

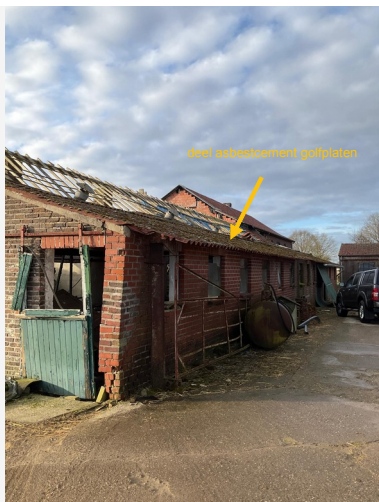
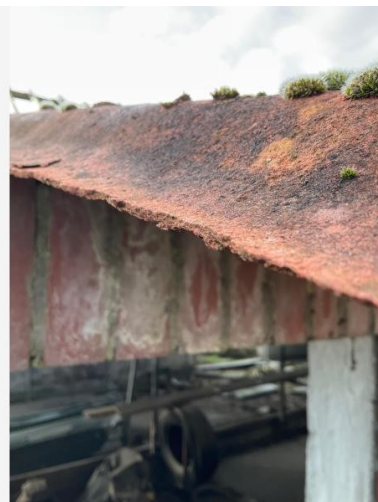
Het asbestmateriaal valt onder de mijlpaal van 2034.

Eindbeoordeling materiaalrisico	Verhoogd materiaalrisico en/of verhoogde kans op vezelvrijgave
---------------------------------	--

Gebondenheid	Categorie 1: hechtgebonden in oorsprong
Asbestsoort (vezeltype)	Crocidoliet aanwezig
Asbestconcentratie	Laag (< 50%)
Afschermingsgraad van het gehele materiaal	Geheel of deels vrij aan de buitenlucht
Toestand van het materiaal	Matig beschadigd, matig verweerd

Beschrijving	Golfplaten op stal naast woning
Omgeving	Buiten
Primaire drager	Schuin dak
Asbestmateriaal	Dak- en gevelbekleding - Golfplaat
Bindmiddel van asbestmateriaal	Cement
Gebondenheid op basis van bindmiddel	Hecht
Hoeveelheid (oppervlakte - aantal)	<ul style="list-style-type: none">• 140,00 m² - 1 stuk
Totale oppervlakte	140,00 m ²
Eenvoudig bereikbaar	Ja
Bevestigingswijze	<ul style="list-style-type: none">• Geschroefd
Identificatiemethode	Vaststelling zonder monsternamen
Destructieve handeling voor identificatie	Nee

- Verwijder dit asbestmateriaal zo snel mogelijk. Volg de toestand goed op.
- Hemelwater dat afspoelt van asbestcement daken of gevels kan asbestdeeltjes bevatten. Gebruik het enkel voor gesloten circuits (bv. spoelen toiletten). Reinig na het vervangen van het dak of de gevel de dakgoten en regenwaterput of -ton om asbesthoudend sediment of slib te verwijderen

- Eenvoudige handelingen: mag via doe-het-zelf of door werknemer(s) met opleidingsattest eenvoudige handelingen mits inachtnaam van voorgeschreven collectieve en persoonlijke beschermingsmiddelen, zie ook: <https://ovam.vlaanderen.be/voorzorgsmaatregelen-bij-asbestverwijdering> zie ook toelichting achteraan dit attest.

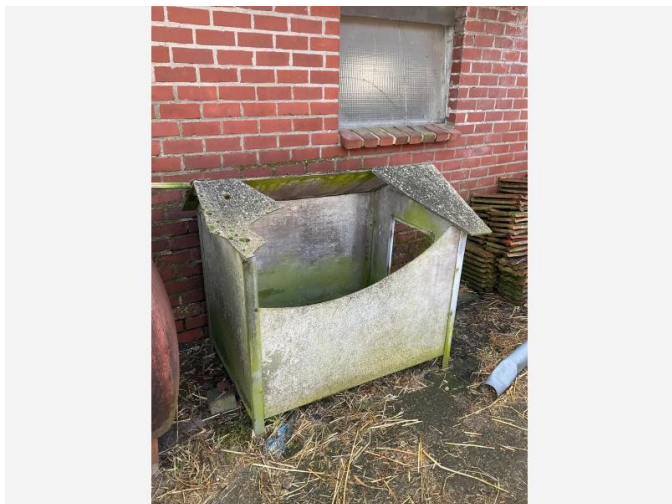
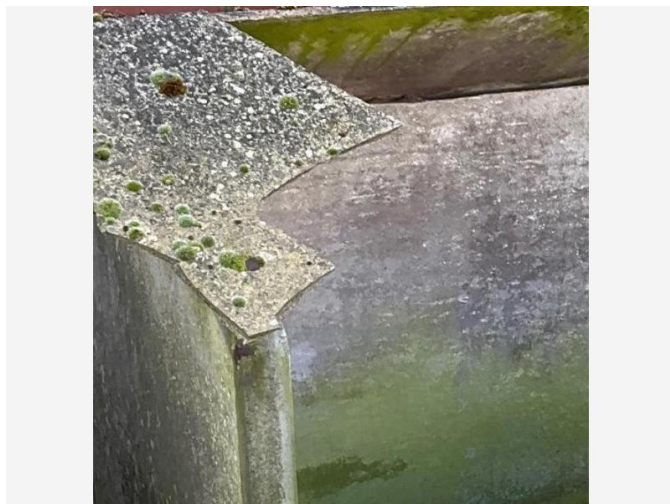
Het asbestmateriaal valt onder de mijlpaal van 2040.

Eindbeoordeling materiaalrisico	Verhoogd materiaalrisico en/of verhoogde kans op vezelvrijgave
---------------------------------	--

Gebondenheid	Categorie 1: hechtgebonden in oorsprong
Asbestsoort (vezeltype)	Crocidoliet aanwezig
Asbestconcentratie	Laag (< 50%)
Afschermingsgraad van het gehele materiaal	Geheel of deels vrij aan de buitenlucht
Toestand van het materiaal	Matig beschadigd, matig verweerd

Beschrijving	menuiserite hondenhok
Omgeving	Buiten
Primaire drager	Inrichting (meubilair, ...)
Asbestmateriaal	Plaat, paneel, tablet - Type Menuiserite
Bindmiddel van asbestmateriaal	Cement
Gebondenheid op basis van bindmiddel	Hecht
Hoeveelheid (oppervlakte - dikte - aantal)	• 3,00 m ² - 0,30 cm - 1 stuk
Totaal volume	0,009 m ³
Eenvoudig bereikbaar	Ja
Bevestigingswijze	• Los (al dan niet bedekt)
Identificatiemethode	Vaststelling zonder monstername
Destructieve handeling voor identificatie	Nee
Opmerking	menuiserite hondenhok

- Verwijder dit asbestmateriaal zo snel mogelijk. Volg de toestand goed op.

- Eenvoudige handelingen: mag via doe-het-zelf of door werknemer(s) met opleidingsattest eenvoudige handelingen mits inachtnaam van voorgeschreven collectieve en persoonlijke beschermingsmiddelen, zie ook: <https://ovam.vlaanderen.be/voorzorgsmaatregelen-bij-asbestverwijdering> zie ook toelichting achteraan dit attest.

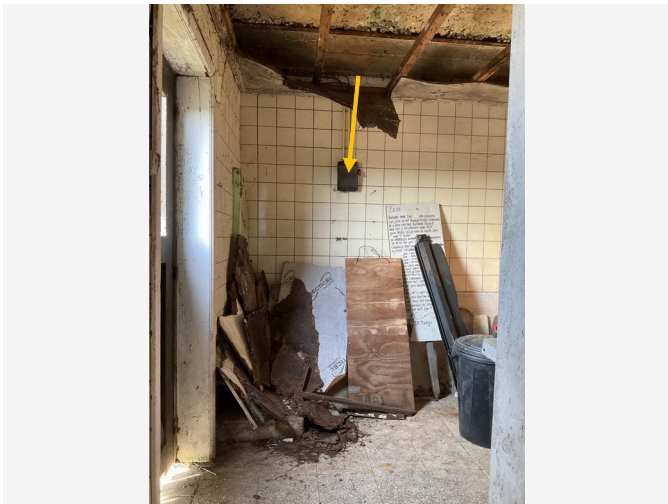
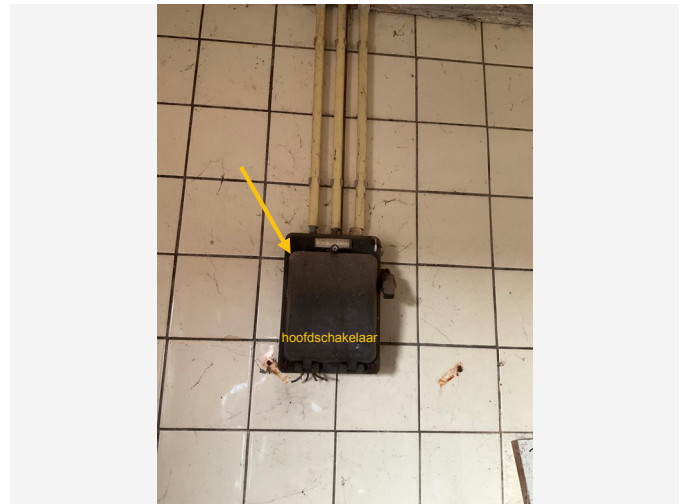
Het asbestmateriaal valt onder de mijlpaal van 2040.

Beschrijving	bakelieten hoofdschakelaar in melkstal
Omgeving	Binnen
Primaire drager	Communicatie en elektrische infrastructuur en uitrusting
Asbestmateriaal	Plaat, paneel, tablet - Type Bakeliet
Bindmiddel van asbestmateriaal	Kunststof of -hars
Gebondenheid op basis van bindmiddel	Hecht
Hoeveelheid (oppervlakte - dikte - aantal)	<ul style="list-style-type: none">• 0,50 m² - 0,30 cm - 1 stuk
Totaal volume	0,002 m ³
Eenvoudig bereikbaar	Ja
Bevestigingswijze	<ul style="list-style-type: none">• Geschroefd
Identificatiemethode	Vaststelling zonder monstername
Destructieve handeling voor identificatie	Nee

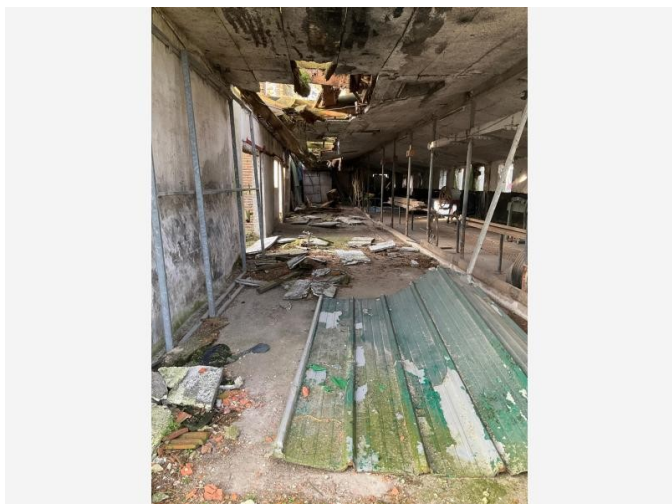
Situeringfoto

Uitleg van de asbestdeskundige: dak verwijderd ter renovatie, loshangende hotwolplaten plafond in de stallen doorweekt van vocht, deels ingestort.

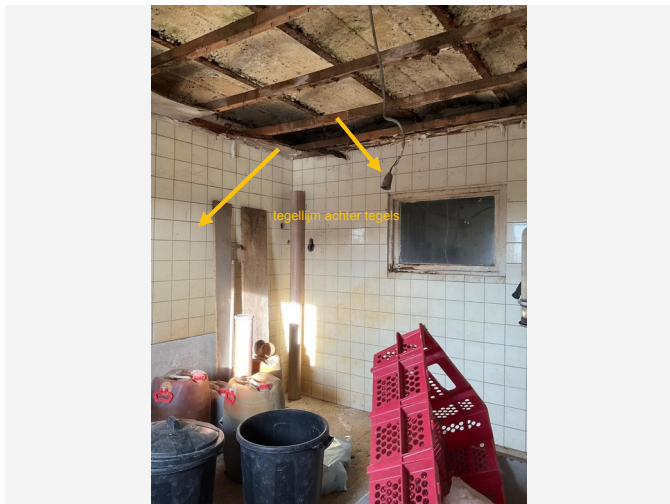
vroeger werd er asbest toegevoegd aan tegellijm ter verbetering van de hechting in vochtige ruimten.
