Asbestinventarisatetest

Rooshaegeweg 4/12, 3630 Maasmechelen

Attestnummer : 20250131-000262.000

Uitgegeven op : 31.01.2025

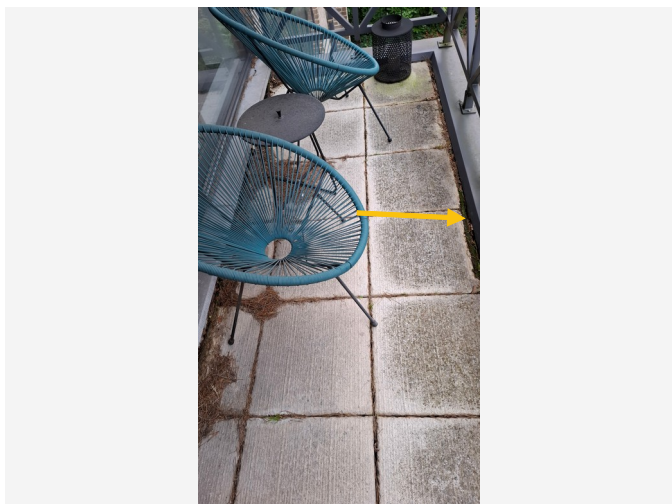
Vrije foto

EPDM en pvc dakbekledingen zijn niet verdacht

Let op onder de EPDM, PVC kan mogelijks oude roofing zitten, roofing is asbest verdacht.

Laat dit verder onderzoeken in een destructief onderzoek.

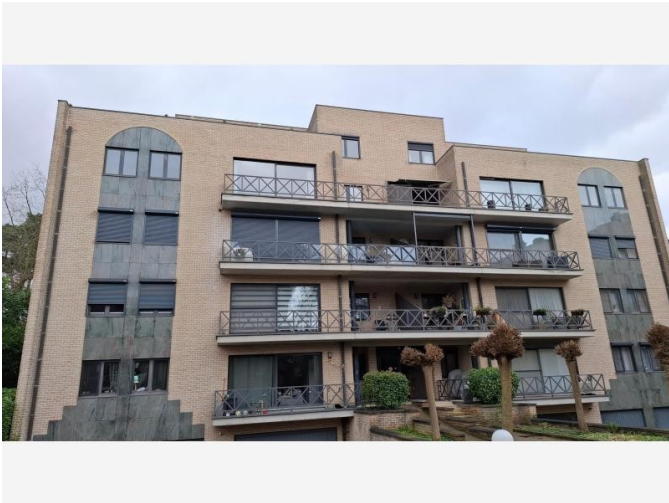
Vrije foto

Gemeenschappelijke delen zijn niet opgenomen in dit attest.

De staanplaats nr12 die bij het app hoort dient worden opgenomen in het attest van de gemeenschappelijke delen.

Let op: pical platen aanwezig in de kelder. (verdacht)

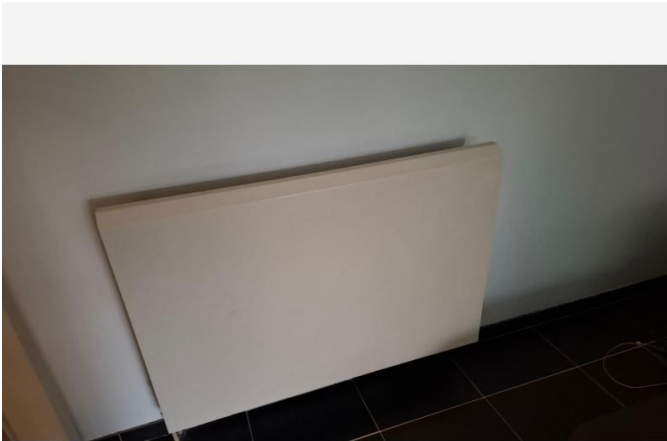
Vrije foto

In en rondom radiatoren/convectoren werd vroeger regelmatig asbest gebruikt.

Dit gaat over dichtingen, koord, een plaat achter de verwarming, en nog veel meer toepassingen.

Vaak kan bij een niet-destructief onderzoek niet worden nagegaan of deze zaken aanwezig zijn omdat de toepassingen niet zichtbaar zijn.

Laat dit eerst verder onderzoeken voor er werken aan de verwarmingsinstallatie beginnen.

Radiatoren die zijn omkast kunnen niet grondig worden geïnspecteerd, laat ook deze verder onderzoeken..

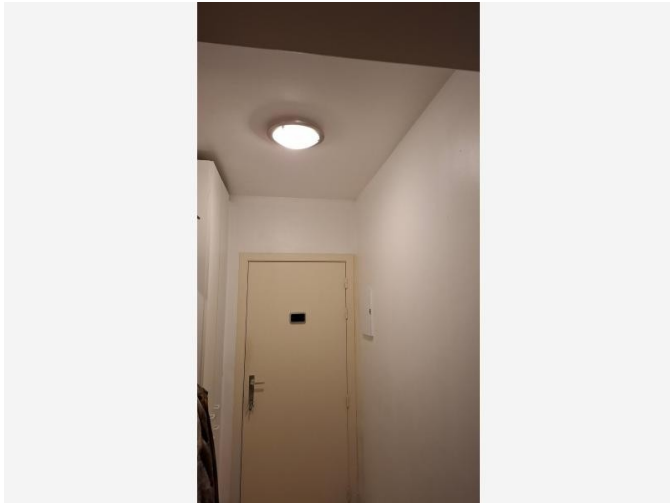
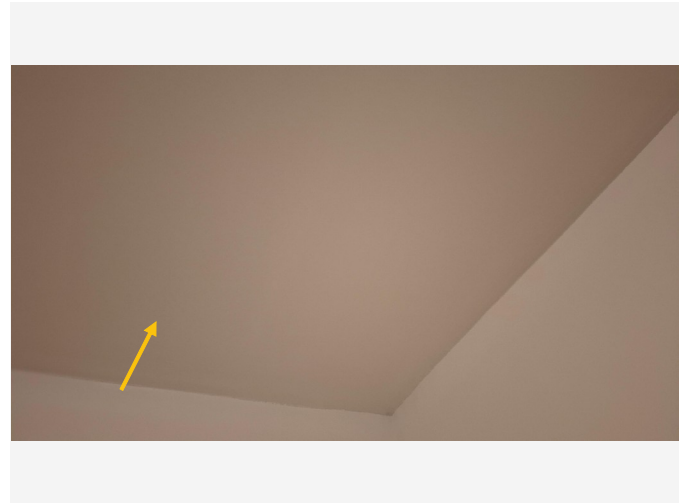
Fiche 7: Pleisterwerk plafond

Conclusie

Geen asbest

#	Type	Referentie	Resultaat
7.1	Mengmonster	m2	Geen asbest

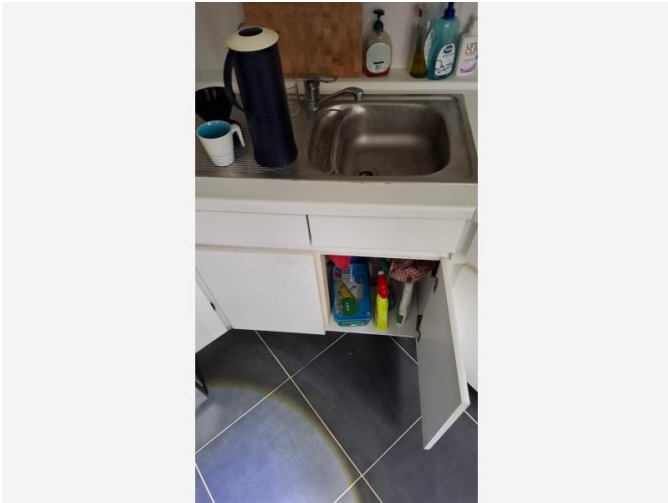
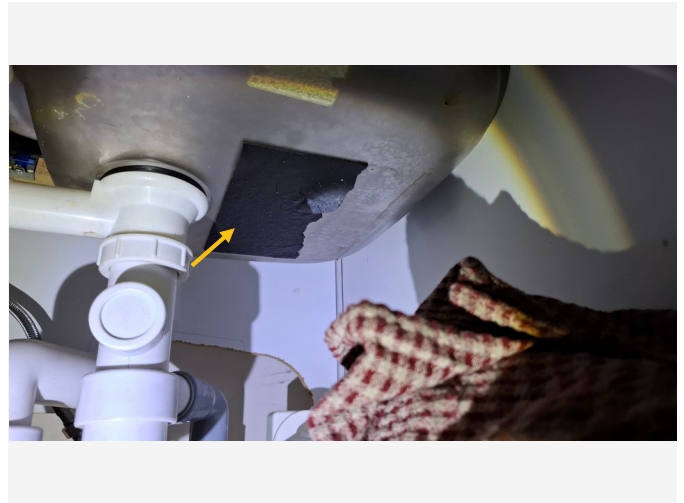
Fiche 8: Antidreun onderkant pompbak

Conclusie

Geen asbest

#	Type	Referentie	Resultaat
8.1	Puntmonster	M3	Geen asbest

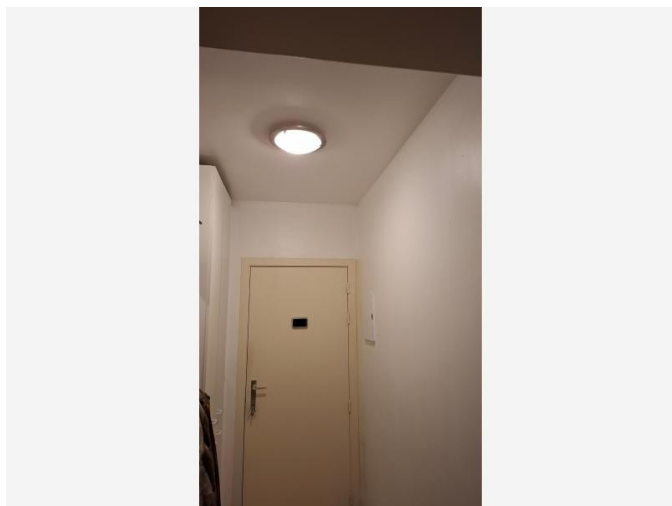
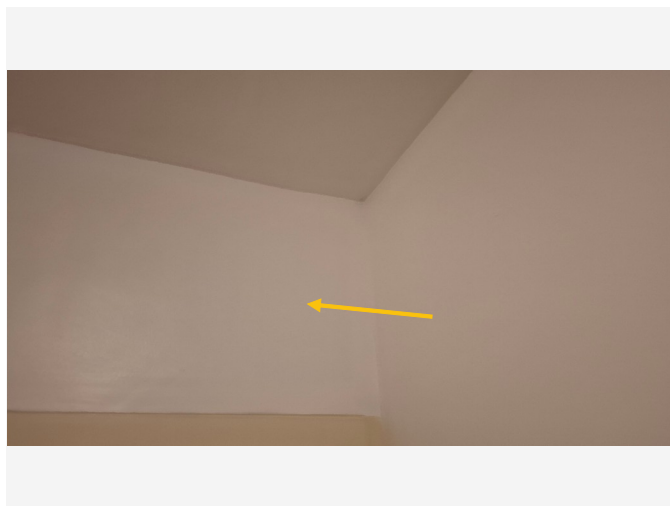
Fiche 9: Pleisterwerk muur

Conclusie

Geen asbest

#	Type	Referentie	Resultaat
9.1	Mengmonster	m1	Geen asbest
