Asbestinventarisatetest

Doornstraat 22, 9260 Wichelen

Attestnummer : 20241223-000321.000

Uitgegeven op : 23.12.2024

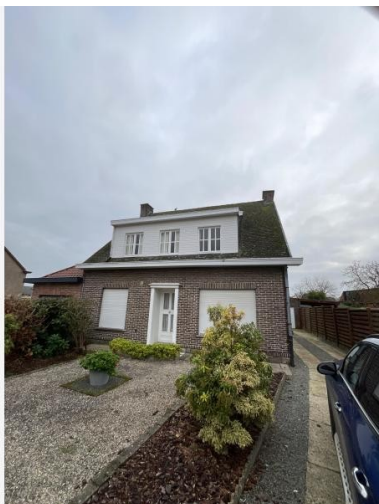
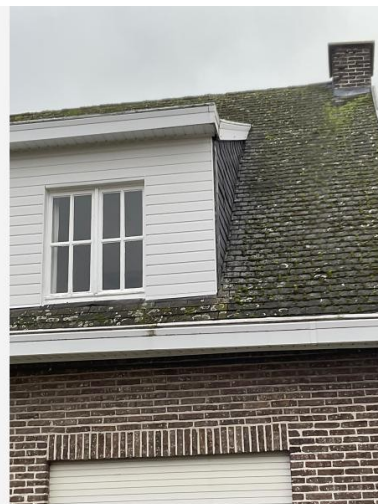
Eindbeoordeling materiaalrisico	Hoog materiaalrisico en/of hoge kans op vezelvrijgave
---------------------------------	---

Gebondenheid	Categorie 1: hechtgebonden in oorsprong
Asbestsoort (vezeltype)	Crocidoliet aanwezig
Asbestconcentratie	Laag (< 50%)
Afschermingsgraad van het gehele materiaal	Geheel of deels (ook) vrij aan de binnenlucht
Toestand van het materiaal	Matig beschadigd, matig verweerd

Beschrijving	leien dak / Gevel
Omgeving	Grenst aan binnen- en buitenlucht
Primaire drager	Schuin dak
Asbestmateriaal	Dak- en gevelbekleding - Lei, shingle
Bindmiddel van asbestmateriaal	Cement
Gebondenheid op basis van bindmiddel	Hecht
Hoeveelheid (oppervlakte - aantal)	<ul style="list-style-type: none">• 80,00 m² - 1 stuk
Totale oppervlakte	80,00 m ²
Eenvoudig bereikbaar	Ja
Bevestigingswijze	<ul style="list-style-type: none">• Geschroefd• Genageld, geniet
Identificatiemethode	Vaststelling zonder monsternamen
Destructieve handeling voor identificatie	Nee
Opmerking	Geschatte hoeveelheid

Dringend verwijderen

- Zorg voor een veilig beheer. Vermijd het beschadigen van het asbestmateriaal. Controleer de toestand jaarlijks op wijzigingen.
- Hemelwater dat afspoelt van asbestcement daken of gevels kan asbestdeeltjes bevatten. Gebruik het enkel voor gesloten circuits (bv. spoelen toiletten). Reinig na het vervangen van het dak of de gevel de dakgoten en regenwaterput of -ton om asbesthoudend sediment of slib te verwijderen

- Eenvoudige handelingen: mag via doe-het-zelf of door werknemer(s) met opleidingsattest eenvoudige handelingen
Te verwijderen in 1 geheel zonder breken en kappen.

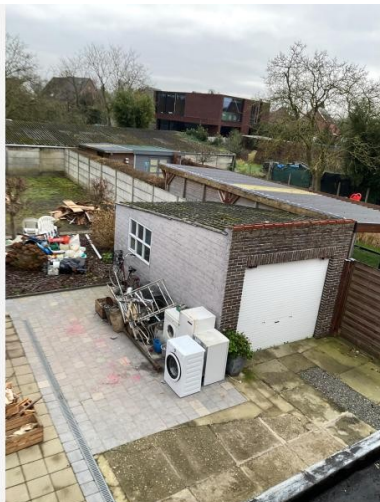
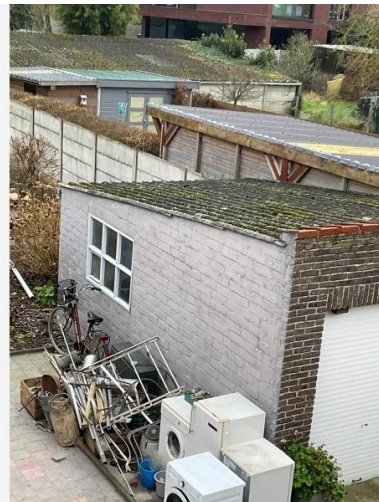
Eindbeoordeling materiaalrisico	Hoog materiaalrisico en/of hoge kans op vezelvrijgave
---------------------------------	---

Gebondenheid	Categorie 1: hechtgebonden in oorsprong
Asbestsoort (vezeltype)	Crocidoliet aanwezig
Asbestconcentratie	Laag (< 50%)
Afschermingsgraad van het gehele materiaal	Geheel of deels (ook) vrij aan de binnenlucht
Toestand van het materiaal	Matig beschadigd, matig verweerd

Beschrijving	golfplaten dak
Omgeving	Grenst aan binnen- en buitenlucht
Primaire drager	Schuin dak
Asbestmateriaal	Dak- en gevelbekleding - Golfplaat
Bindmiddel van asbestmateriaal	Cement
Gebondenheid op basis van bindmiddel	Hecht
Hoeveelheid (oppervlakte - aantal)	<ul style="list-style-type: none">• 40,00 m² - 1 stuk
Totale oppervlakte	40,00 m ²
Eenvoudig bereikbaar	Ja
Bevestigingswijze	<ul style="list-style-type: none">• Geschroefd
Identificatiemethode	Vaststelling zonder monstername
Destructieve handeling voor identificatie	Nee
Opmerking	Geschatte hoeveelheid

Dringend verwijderen

- Zorg voor een veilig beheer. Vermijd het beschadigen van het asbestmateriaal. Controleer de toestand jaarlijks op wijzigingen.
- Hemelwater dat afspoelt van asbestcement daken of gevels kan asbestdeeltjes bevatten. Gebruik het enkel voor gesloten circuits (bv. spoelen toiletten). Reinig na het vervangen van het dak of de gevel de dakgoten en regenwaterput of -ton om asbesthoudend sediment of slib te verwijderen

- Eenvoudige handelingen: mag via doe-het-zelf of door werknemer(s) met opleidingsattest eenvoudige handelingen
Asbest golfplaten zijn eenvoudig te verwijderen door ze los te schroeven of de nagels te verwijderen. Zorg dat u tijdens de werken de platen niet breekt. Geen slijpschijven of anders snel draaiend materiaal gebruiken. Tijdens de verwijdering de golfplaten goed bevochtigen om de verspreiding van vezels tegen te gaan.

De platen dienen dubbel verpakt in een daarvoor voorziende zak naar een containerpark gebracht te worden.

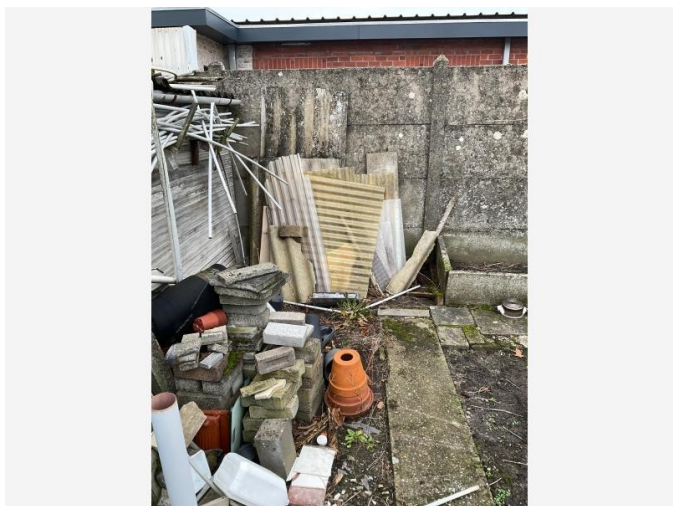
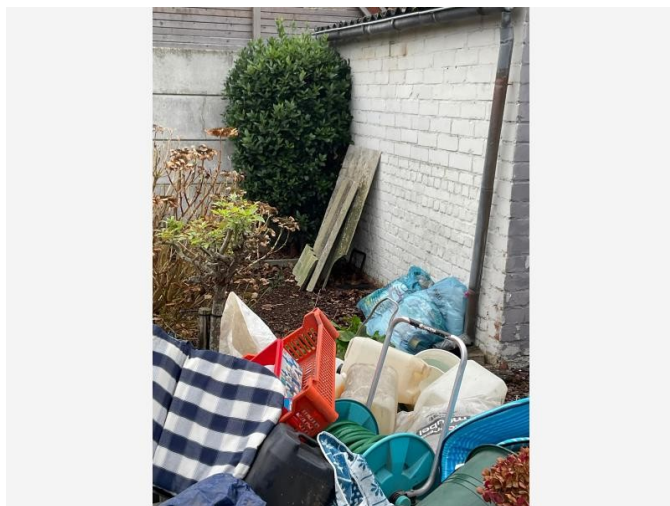
Beschrijving	asbestafval in de tuin
Type afvalstof	Betreft stock-voorraad of gedemonteerde asbestmaterialen
Aanwezige resten	Geen resten aanwezig
Omgeving	Buiten
Primaire drager	Bodem
Asbestmaterialen	<ul style="list-style-type: none">Dak- en gevelbekleding - Golfplaat
Bindmiddel van asbestmateriaal	Cement
Gebondenheid op basis van bindmiddel	Hecht
Hoeveelheid (gewicht - aantal)	<ul style="list-style-type: none">50,00 kg - 1 stuk
Totaal gewicht	50,00 kg
Eenvoudig bereikbaar	Ja
Identificatiemethode	Vaststelling zonder monsternamen

Dringend verwijderen

- Verwijder het asbestafval.

- Eenvoudige handelingen: mag via doe-het-zelf of door werknemer(s) met opleidingsattest eenvoudige handelingen
De toepassing is reed gedemonteerd en dus eenvoudig te verwijderen zonder kans op contaminaties.

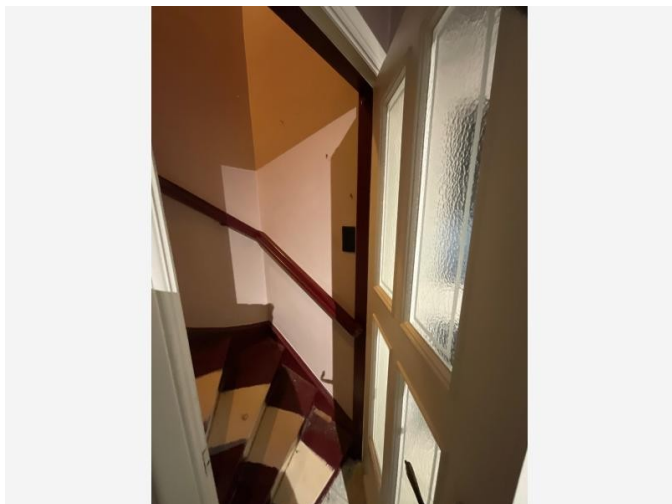
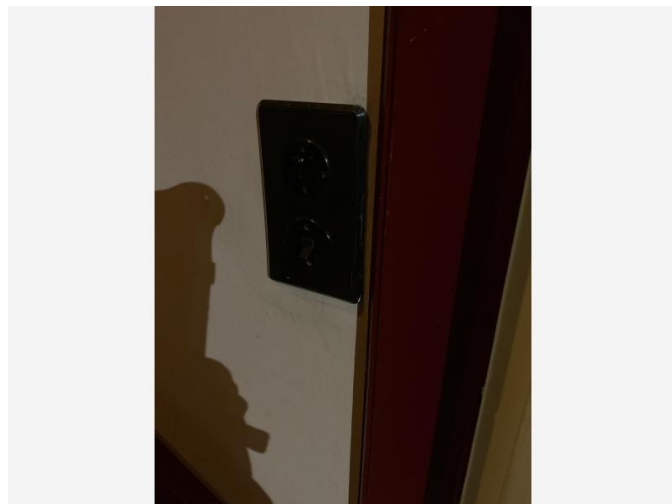
Eindbeoordeling materiaalrisico	Laag materiaalrisico en/of verlaagde kans op vezelvrijgave
---------------------------------	--

Gebondenheid	Categorie 1: hechtgebonden in oorsprong
Asbestsoort (vezeltype)	Crocidoliet aanwezig
Asbestconcentratie	Laag (< 50%)
Afschermingsgraad van het gehele materiaal	Geheel of deels (ook) vrij aan de binnenlucht
Toestand van het materiaal	Onbeschadigd, niet verweerd

Beschrijving	Bakeliet schakelaar en stopcontact
Omgeving	Binnen
Primaire drager	Communicatie en elektrische infrastructuur en uitrusting
Asbestmateriaal	Plaat, paneel, tablet - Type Bakeliet
Bindmiddel van asbestmateriaal	Kunststof of -hars
Gebondenheid op basis van bindmiddel	Hecht
Hoeveelheid (oppervlakte - dikte - aantal)	• 0,59 m ² - 0,30 cm - 1 stuk
Totaal volume	0,002 m ³
Eenvoudig bereikbaar	Ja
Bevestigingswijze	• Onbekend
Identificatiemethode	Vaststelling zonder monstername
Destructieve handeling voor identificatie	Nee
Opmerking	Geschatte hoeveelheid

Zorgvuldig beheren

- Zorg voor een veilig beheer. Vermijd het beschadigen van het asbestmateriaal. Controleer de toestand jaarlijks op wijzigingen.

- Eenvoudige handelingen: mag via doe-het-zelf of door werknemer(s) met opleidingsattest eenvoudige handelingen
Bakeliet schakelaars en stopcontacten zijn eenvoudig los te schroeven en zo te verwijderen. Voorkom dat de toepassing gebroken wordt tijdens de verwijdering ervan. De toepassing in een daarvoor voorziene zak naar het containerpark brengen.

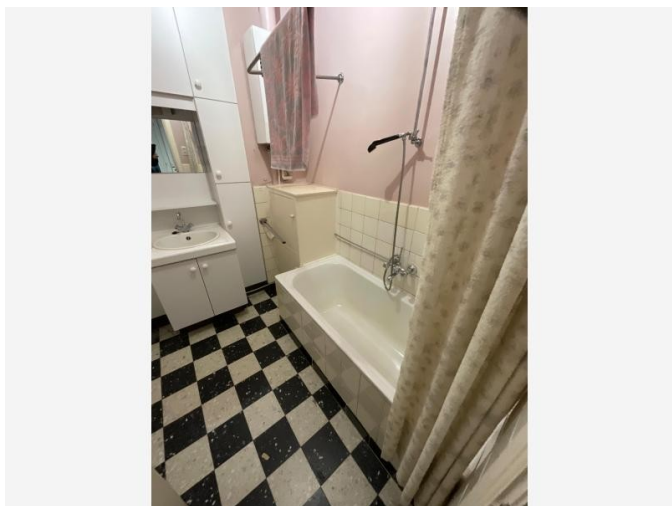
Achter de tegels bevindt zich faiancelijm. Deze moet volgens het IP verplicht bemonsterd worden. Tijdens de inspectie heeft de inspecteur geen faiancelijm aangetroffen, maar heeft hij wel een sterk vermoeden dat zich deze achter de tegels bevindt. Let op bij werken aan deze plaatsen. Faiancelijm kon vroeger asbesthoudend zijn. Een bijkomend onderzoek is aangeraden indien er werken gepland zijn.

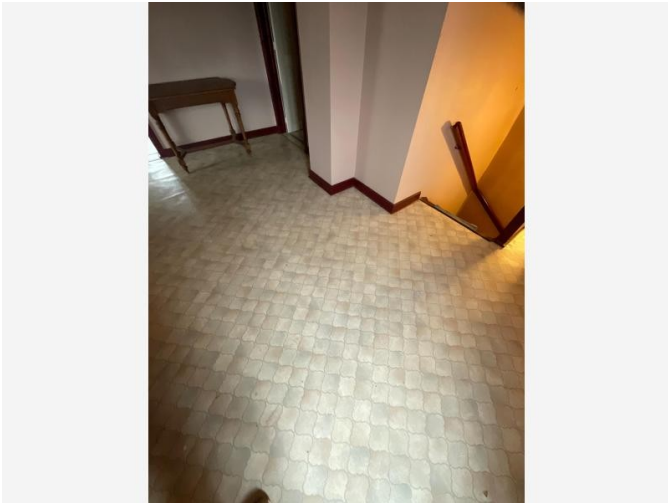
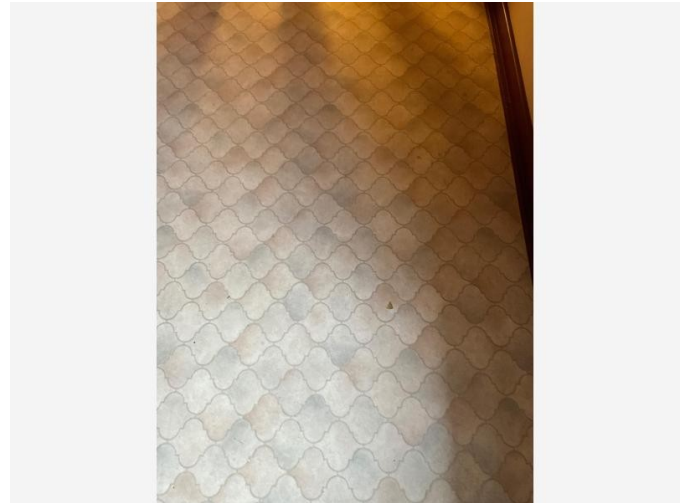
Fiche 6: Vloerzeil / tegel

Geen asbest

#	Type	Referentie	Resultaat
6.1	Puntmonster	Mm4	Geen asbest

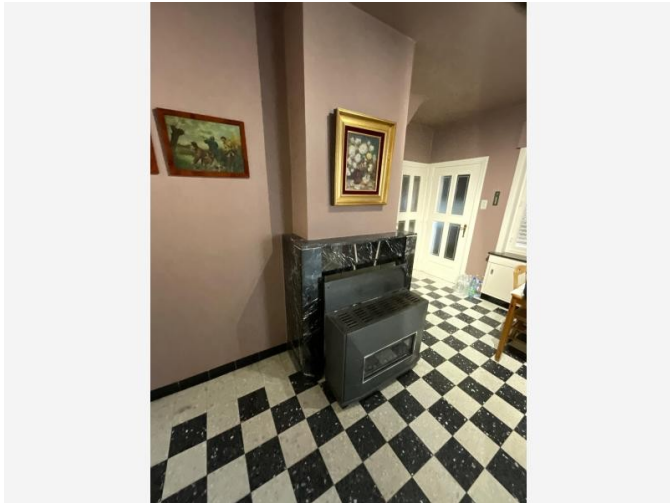
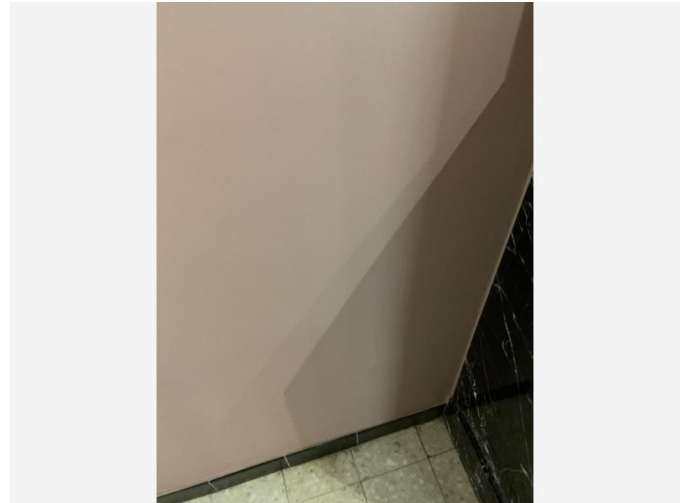
Geen asbest

#	Type	Referentie	Resultaat
7.1	Mengmonster	mm01	Geen asbest

Beschrijving	pleisterwerk wanden
Omgeving	Binnen
Primaire drager	Binnenwand
Bindmiddel van materiaal	Gips - kalk
Gebondenheid op basis van bindmiddel	Niet-hechtgebonden
Hoeveelheid (oppervlakte - dikte - aantal)	• 115,00 m ² - 1,00 cm - 1 stuk
Totaal volume	1,15 m ³
Identificatiemethode	Vaststelling met monstername
Destructieve handeling voor identificatie	Nee
Opmerking	Geschatte hoeveelheid

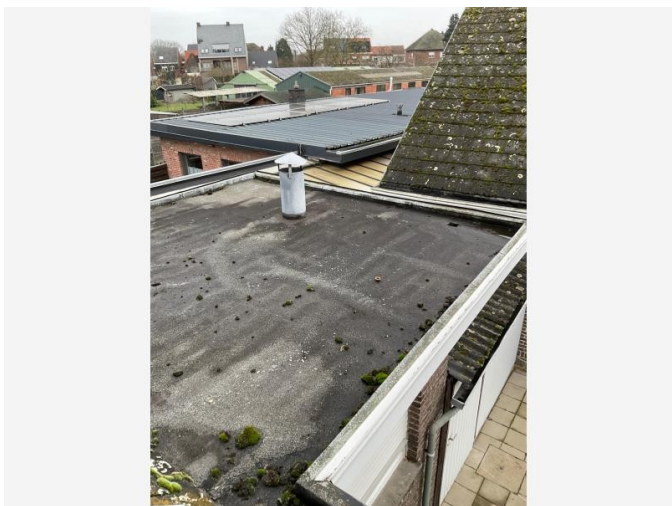
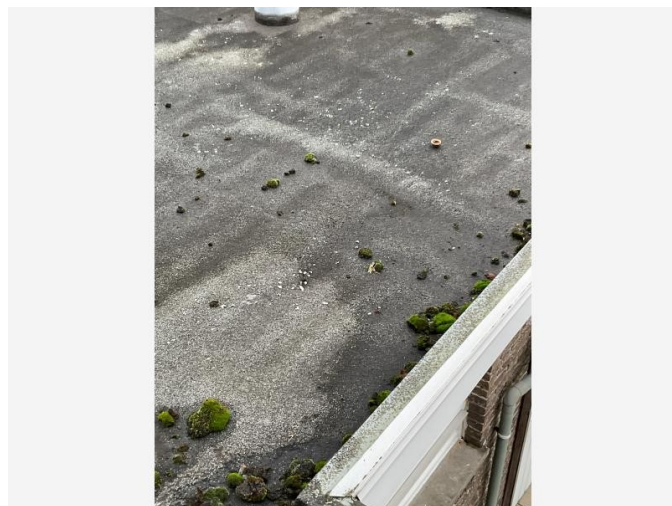
Fiche 8: roofing dak

Geen asbest

#	Type	Referentie	Resultaat
8.1	Puntmonster	mm03	Geen asbest

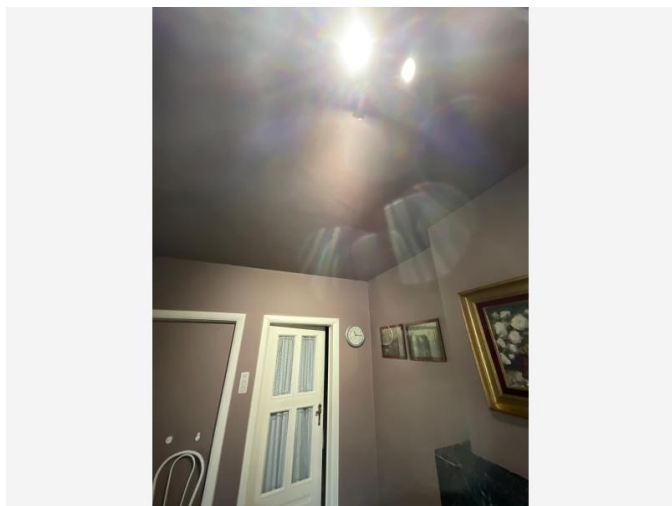
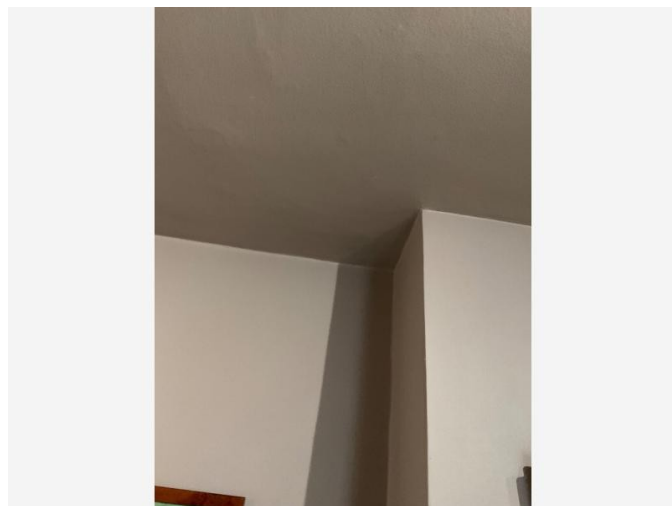
Fiche 9: pleisterwerk plafond

Geen asbest

#	Type	Referentie	Resultaat
9.1	Mengmonster	mm02	Geen asbest
