Asbestinventarisatetest

Molenstraat 77/1, 9900 Eeklo

Attestnummer : 20250218-000216.001

Uitgegeven op : 19.02.2025

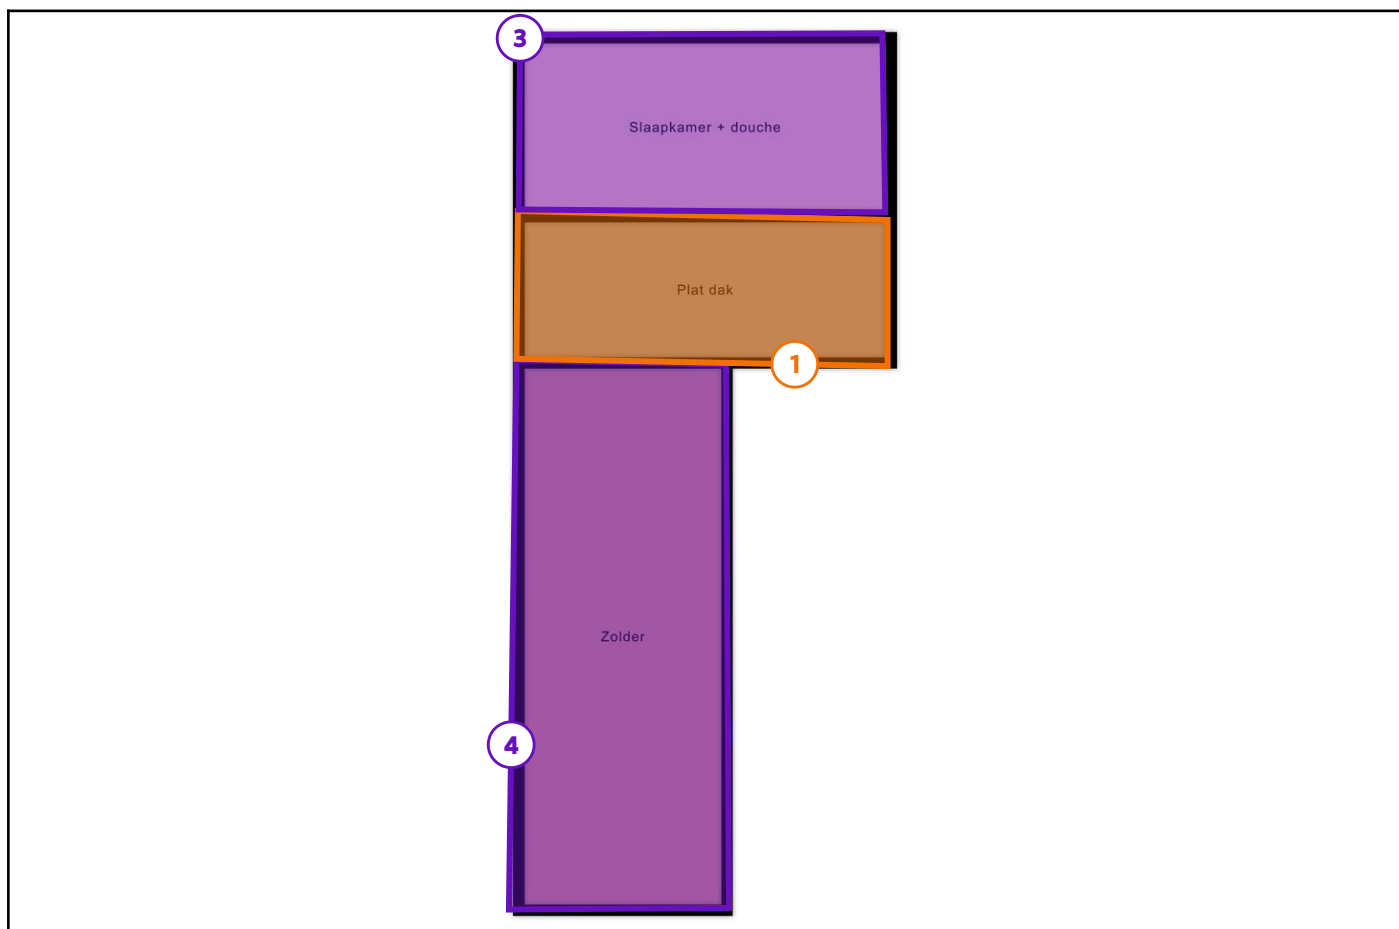
Plan 1.2: Grondplan tweede verdiep

Beschrijving	Type	Actie
1. *Roofing platdak - geen staalname	Asbestmateriaal	Verwijderen
3. *Metalen dakbedekking hoofdgebouw	Advies	-
4. Niet verdachte plastic onderdakplaat van hellend dak achterzijde	Advies	-

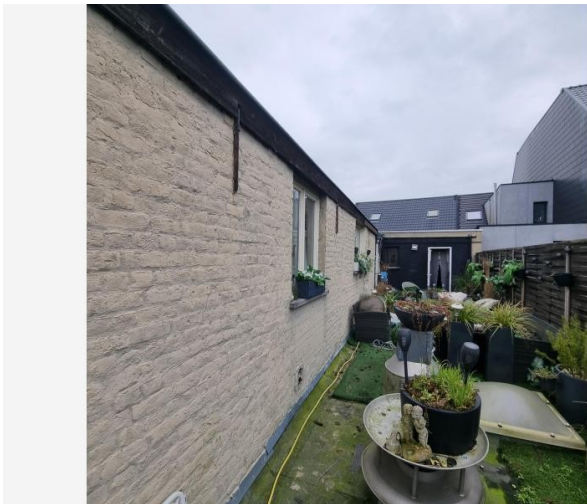
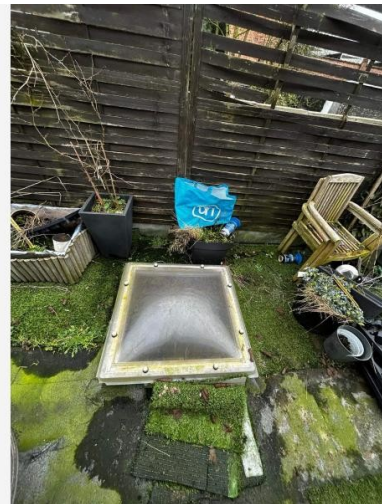
Het asbestmateriaal valt onder de mijlpaal van 2040.

Eindbeoordeling materiaalrisico	Verhoogd materiaalrisico en/of verhoogde kans op vezelvrijgave
---------------------------------	--

Gebondenheid	Categorie 1: hechtgebonden in oorsprong
Asbestsoort (vezeltype)	Alleen chrysotiel
Asbestconcentratie	Laag (< 50%)
Afschermingsgraad van het gehele materiaal	Geheel of deels vrij aan de buitenlucht
Toestand van het materiaal	Matig beschadigd, matig verweerd

Beschrijving	*Roofing platdak - geen staalname
Omgeving	Buiten
Primaire drager	Plat dak
Asbestmateriaal	Dak- en gevelbekleding - Roofing
Bindmiddel van asbestmateriaal	Bitumen (roofing, teer, asfalt)
Gebondenheid op basis van bindmiddel	Hecht
Hoeveelheid (oppervlakte - aantal)	• 70,34 m ² - 1 stuk
Totale oppervlakte	70,34 m ²
Eenvoudig bereikbaar	Ja
Bevestigingswijze	• Verlijmd, ingegoten, versmeerd
Identificatiemethode	Vaststelling zonder monstername Motivatie: Groot risico op structurele gevolgschade (lekschade, werking installatie,...)
Destructieve handeling voor identificatie	Nee
Opmerking	<p>De hoeveelheid is een indicatie en mag niet verder gebruikt worden als maatstaf. Roofing kan niet worden bestempeld als niet asbesthoudend zonder staalname. Tijdens het plaatsbezoek kon er niet verzekerd worden dat het dak nog waterdicht is na staalname.</p> <p>Als de roofing wordt vernieuwd kan er eerst een staal genomen worden om na te gaan of het verdacht materiaal effectief asbesthoudend is. Vervolgens kan de aannemer met kennis van eenvoudige handeling het materiaal correct verhandelen.</p>

- Zorg voor een veilig beheer. Vermijd het beschadigen van het asbestmateriaal. Controleer de toestand jaarlijks op wijzigingen.
- Voer bijkomende staalname(s) uit.

- Eenvoudige handelingen: enkel door erkend asbestverwijderaar de aannemer verwijderd de roofing met eenvoudige handeling zonder dat er stofdeeltjes kunnen vrijkomen. De aannemer kan ook meteen een nieuwe dakbedekkingslaag aanbrengen.

Voer eerst een monstername uit van de volledige roofing tot op de draagstructuur vooraleer men bestempeld asbesthoudend afval.

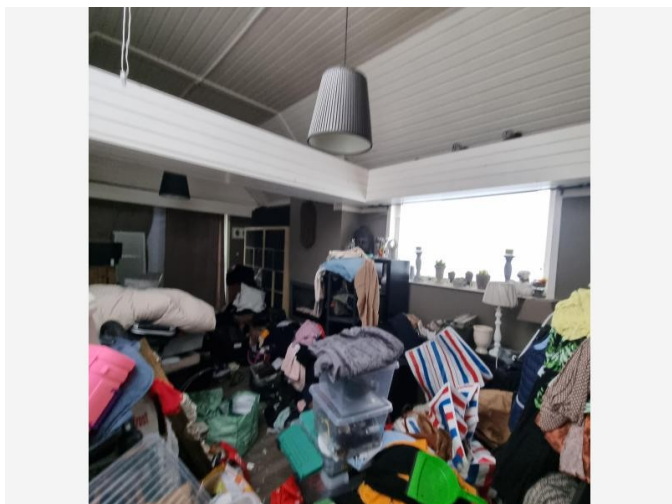
Situeringfoto

Tijdelijke beperking

Reden: Materiaal in opslag

Uitleg van de asbestdeskundige: In het volledige pand is er een overvloed aan persoonlijke spullen. Tijdens de inspectie werden alle materialen en locaties onderzocht die op een veilige manier toegankelijk waren. Door het overtollige materiaal was niet alles van vensterbanken en muren toegankelijk voor inspectie.

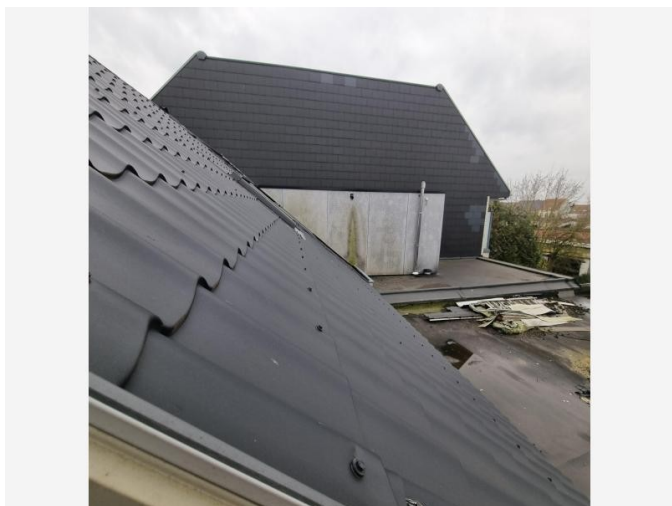
Er is metalen dakbedekking aanwezig, deze is niet asbestverdacht. Het is het hellendak aan de voorzijde van het gebouw. Het is ook zichtbaar aan de binnenzijde van de slaapkamer.

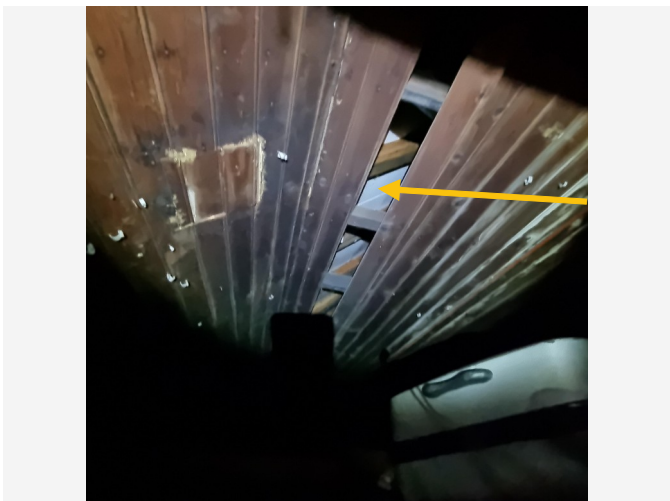
Fiche 4: Niet verdachte plastic onderdakplaat van hellend dak achterzijde

Niet verdachte plastic onderdakplaat van hellend dak achterzijde. Als je het zolderluik opent van het hellend stuk achteraan kan je de plastic onderdakplaten zien. De zolder is wel niet toegankelijk.

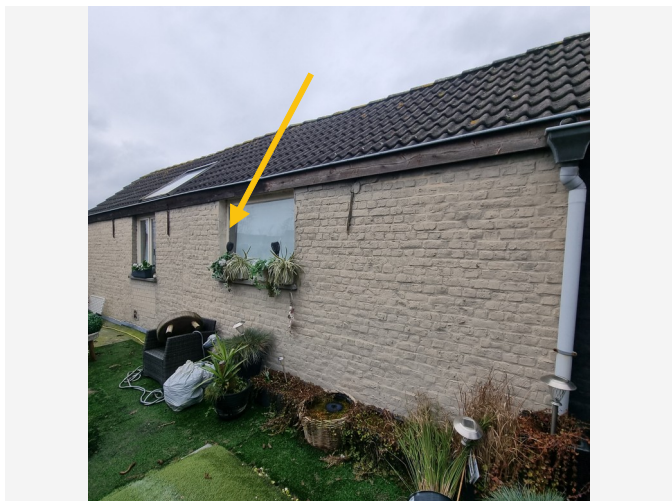
Fiche 5: *Geen verdachte mastiek tussen raam en metselwerk

Er is geen verdachte mastiek aanwezig tussen de ramen en gevelmetselwerk.

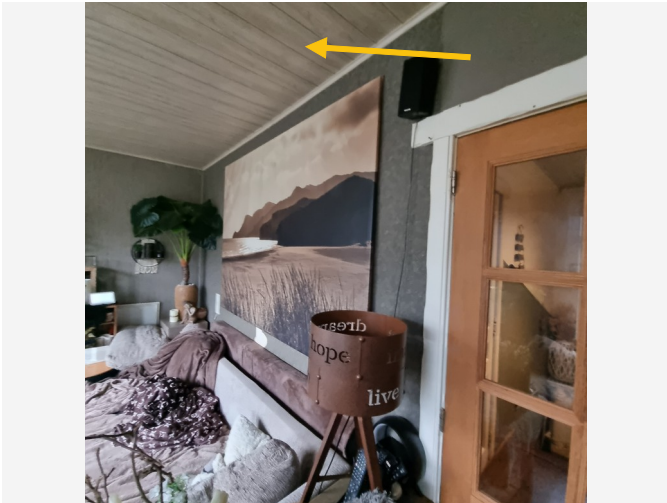
Het is niet zichtbaar of hier nog pleisterwerk aanwezig is onder het materiaal, dit is destructief onderzoek en niet noodzakelijk voor dit attest. Bij het constateren van oud pleisterwerk bij afname van het materiaal moet er eerst stalen genomen worden.

Als er geen voorzetwand aanwezig dan is er cementage aanwezig.

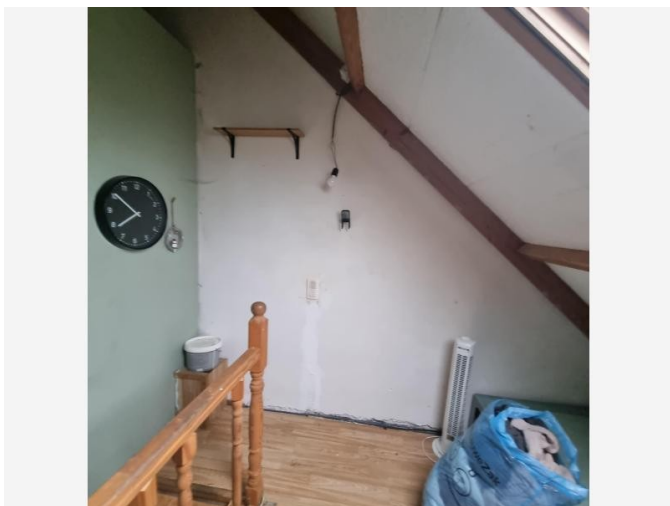
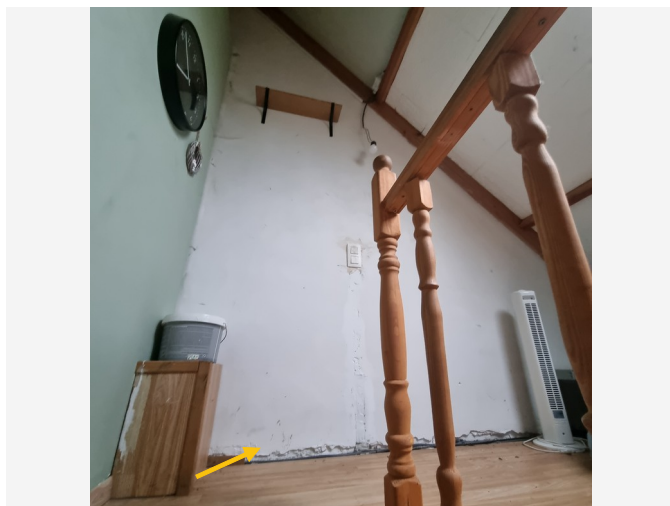
Fiche 7: *Pleisterwerk Muur

Geen asbest

#	Type	Referentie	Resultaat
7.1	Mengmonster	MM01	Geen asbest

Beschrijving	*Pleisterwerk Muur
Omgeving	Binnen
Primaire drager	Binnenwand
Bindmiddel van materiaal	Gips - kalk
Gebondenheid op basis van bindmiddel	Niet-hechtgebonden
Hoeveelheid (oppervlakte - dikte - aantal)	• 41,41 m ² - 0,50 cm - 1 stuk
Totaal volume	0,207 m ³
Identificatiemethode	Vaststelling met monstername
Destructieve handeling voor identificatie	Nee
Opmerking	<p>De hoeveelheid is een indicatie en mag niet als maatstaf verder afgebruikt worden.</p> <p>Hal: geen pleisterwerk aanwezig</p> <p>verblijfsruimte: pleisterwerk aanwezig - staalname op zolder</p> <p>natte ruimte: geen pleisterwerk aanwezig</p> <p>Stooklokaal: geen pleisterwerk aanwezig</p>
