Asbestinventarisatetest

Auguste Demaeghtlaan 117/11, 1500 Halle

Attestnummer : 20250206-000206.000

Uitgegeven op : 06.02.2025

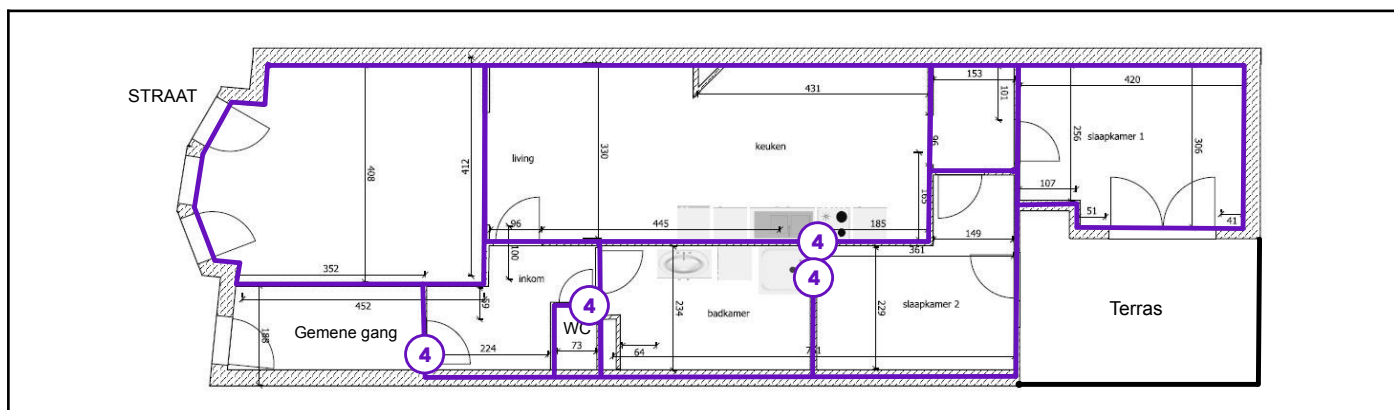
Plan 1.1: Plan appartement - Verdiep 1

Beschrijving	Type	Actie
4. Pleisterwerk muren	Advies	-

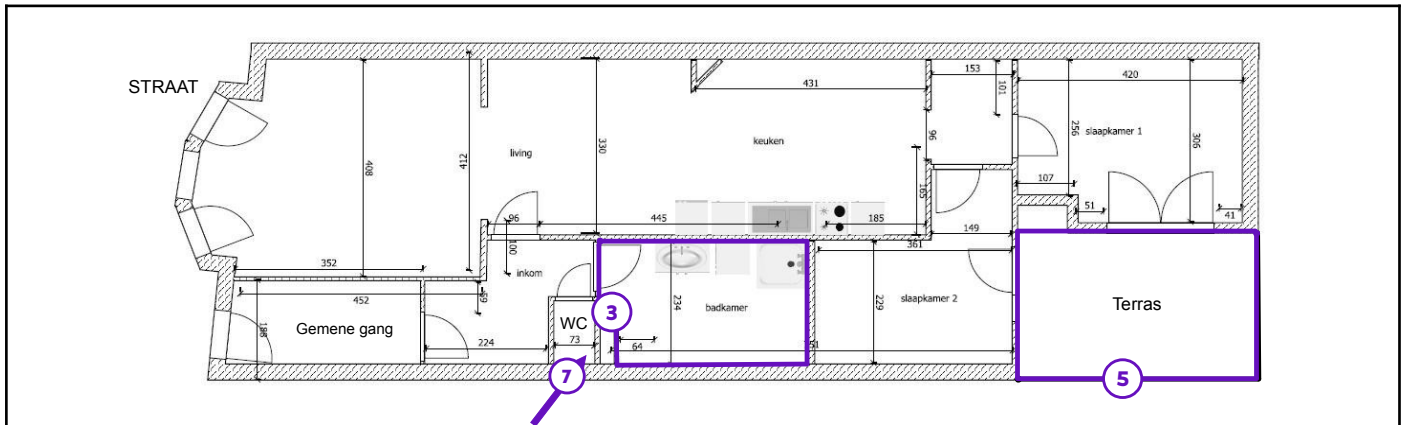
Plan 1.2: Plan appartement - Verdiep 1

Beschrijving	Type	Actie
3. Tegellijm faience tegels - Badkamer	Advies	-
5. Smeerlaag in cement - Terras	Advies	-
7. Verluchtingsbuis/Koker - WC	Advies	-

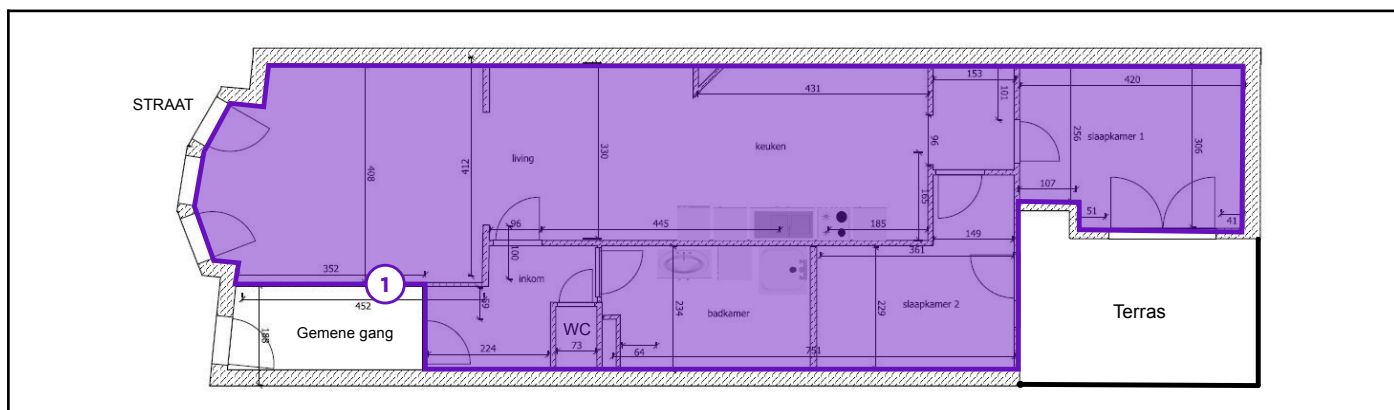
Plan 1.3: Plan appartement - Verdiep 1

Beschrijving	Type	Actie
1. Pleisterwerk plafond	Advies	-

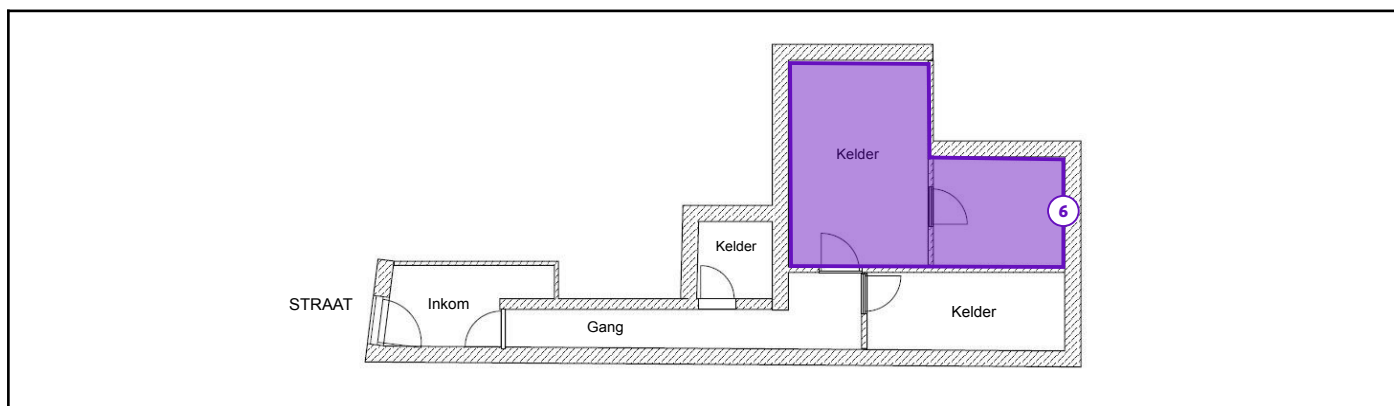
Plan 1.4: Plan kelder - VD -1

Beschrijving	Type	Actie
6. Kelder - VD -1	Advies	-

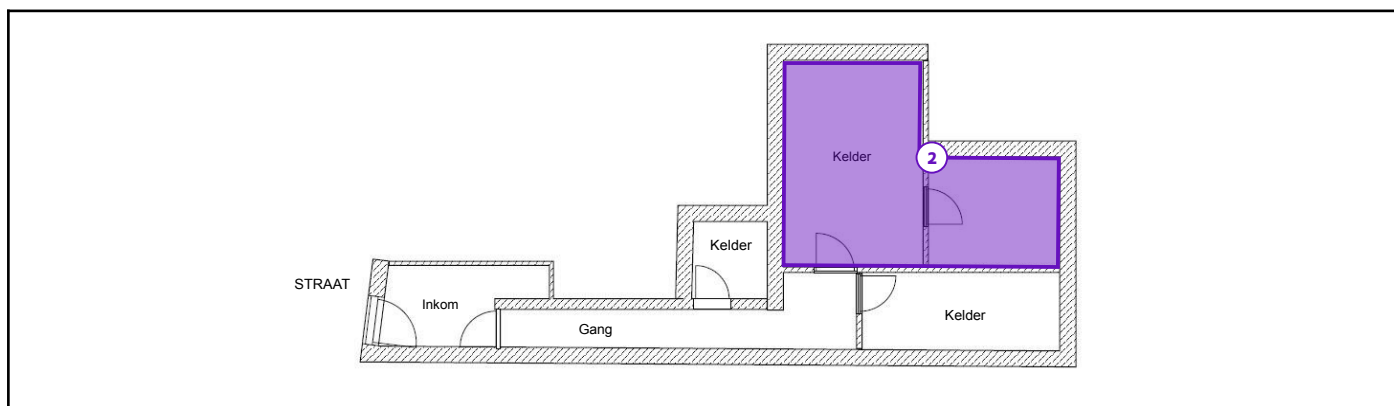
Plan 1.5: Plan kelder - VD -1

Beschrijving	Type	Actie
2. Vloerzeil (niet asbestverdacht)	Advies	-

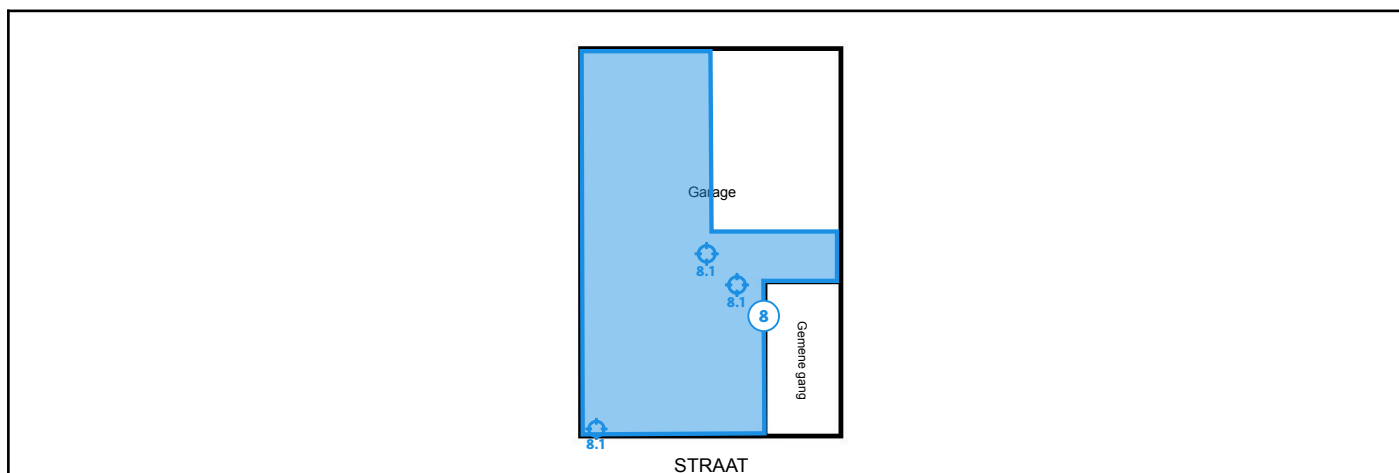
Plan 1.6: Plan garage - GV

Beschrijving	Type	Actie
8. Pleisterwerk plafond - Garage	Geen asbest	-
8.1 Code: MM02	Mengmonster	-

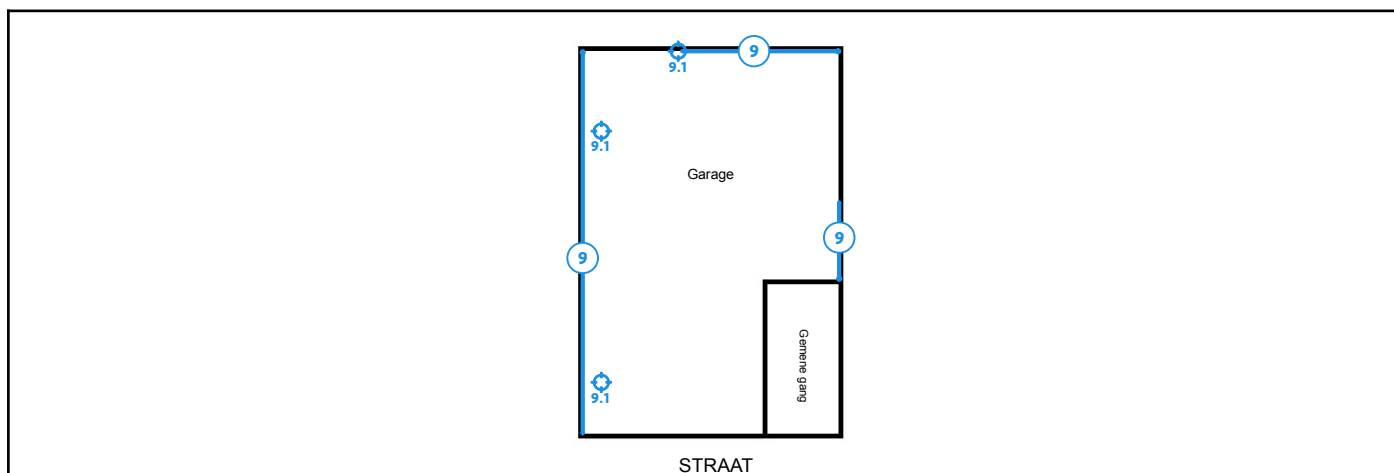
Plan 1.7: Plan garage - GV

Beschrijving	Type	Actie
9. Smeerlaag in cement - Garage	Geen asbest	-
9.1 Code: MM01	Mengmonster	-

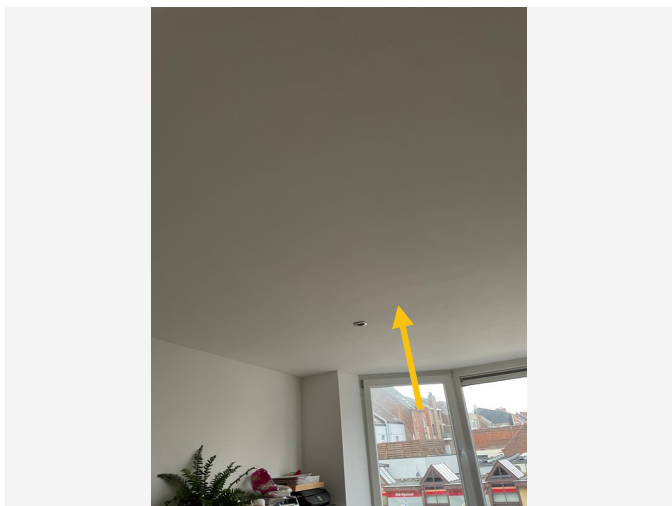
Volledige appartement in valse plafonds (gipsplaten). Hier is geen monsternamen pleisterwerk plafond mogelijk. Destructief onderzoek is noodzakelijk om achterliggende lagen te inspecteren.

Identificatiemethode	Redelijk vermoeden
Primaire drager	Plafond
(Asbest)materiaal	In-situ afwerkingslagen - Pleisterwerk (wand, plafond, ...)
Bindmiddel	Gips - kalk
Gebondenheid bindmiddel	Niet-hechtgebonden

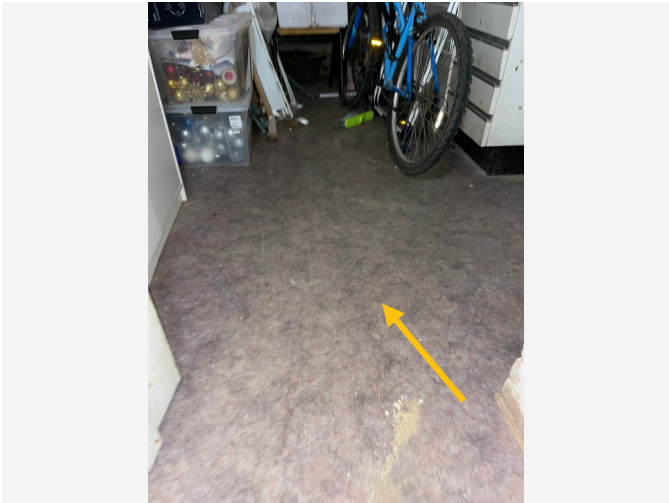
Tijdens de inspectie van het vloerzeil heb ik, op basis van mijn ervaring, kunnen vaststellen dat het vloerzeil niet asbesthoudend of asbestverdacht is.

Identificatiemethode	Vaststelling & expertise (niet-asbestverdacht)
Primaire drager	Vloer
(Asbest)materiaal	Prefab - afwerking - Vloerzeil

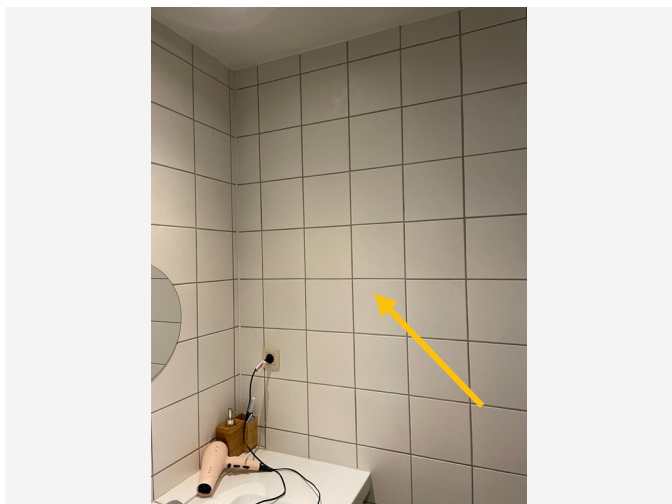
Tegellijm is nergens vast te stellen: geen schade aan tegels in badkamer. Geen monsternamen mogelijk. Mogelijks (oudere) asbesthoudende tegellijm aanwezig achter tegels en plinten. Destructief onderzoek is noodzakelijk om achterliggende lagen te analyseren.

Identificatiemethode	Redelijk vermoeden
Primaire drager	Binnenwand
(Asbest)materiaal	In-situ afwerkingslagen - Lijm laag
Bindmiddel	Cement
Gebondenheid bindmiddel	Hecht

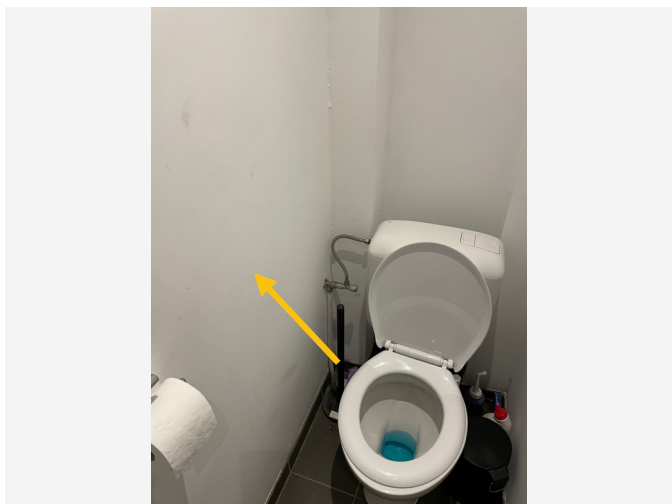
Volledig appartement in valse binnenwanden (gipsplaten). Geen monsternamen pleisterwerk muren mogelijk. Destructief onderzoek is noodzakelijk om achterliggende lagen te inspecteren.

Identificatiemethode	Redelijk vermoeden
Primaire drager	Binnenwand
(Asbest)materiaal	In-situ afwerkingslagen - Pleisterwerk (wand, plafond, ...)
Bindmiddel	Gips - kalk
Gebondenheid bindmiddel	Niet-hechtgebonden

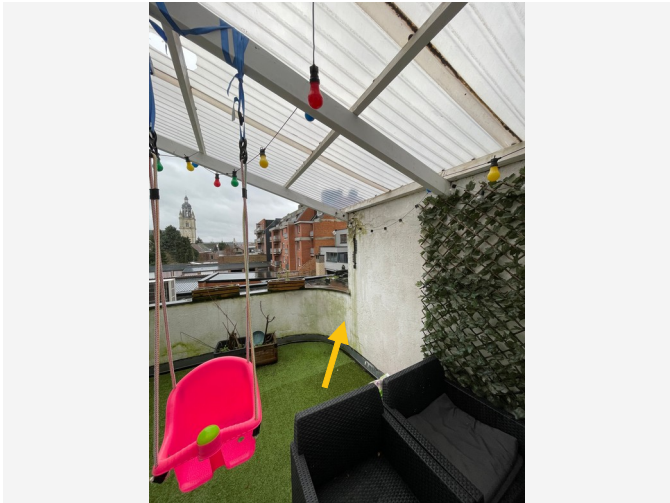
Smeerlaag in cement tegen gevel behoort tot het inspectiegebied van de gemeenschappelijke delen, deze werd opgenomen als bronfiche in het attest van de gemene delen.

Identificatiemethode	Vaststelling
Primaire drager	Wand buitenschil
(Asbest)materiaal	In-situ afwerkingslagen - Smeerlaag
Bindmiddel	Cement
Gebondenheid bindmiddel	Hecht

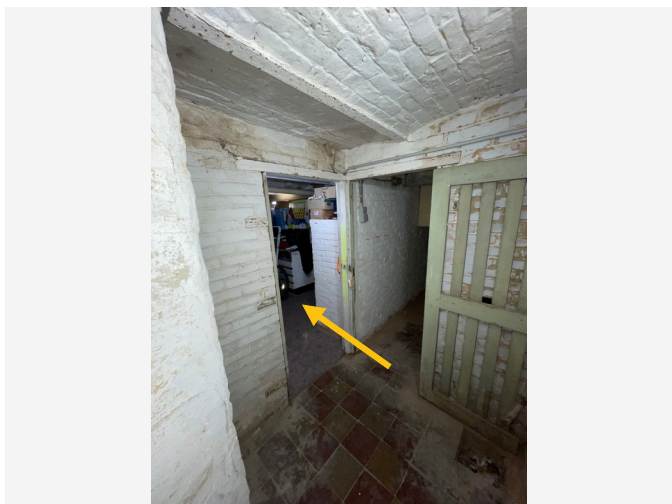
Kelder, horende bij het appartement werden geïnspecteerd: geen asbestverdachte materialen vast te stellen.

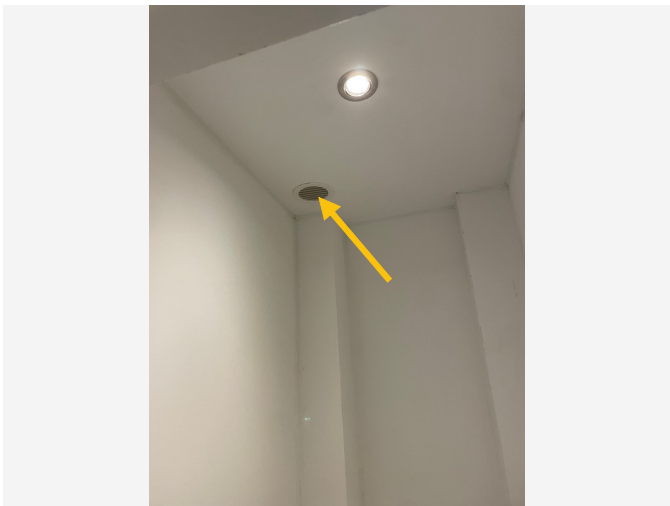
Verluchttingsbuis/koker niet zichtbaar zonder te demonteren. Destructief onderzoek is noodzakelijk om deze koker of buis te inspecteren.

Identificatiemethode	Redelijk vermoeden
Primaire drager	HVAC infrastructuur en uitrusting
(Asbest)materiaal	Buis, koker, leiding, pijp, doorvoer
Bindmiddel	Cement
Gebondenheid bindmiddel	Hecht

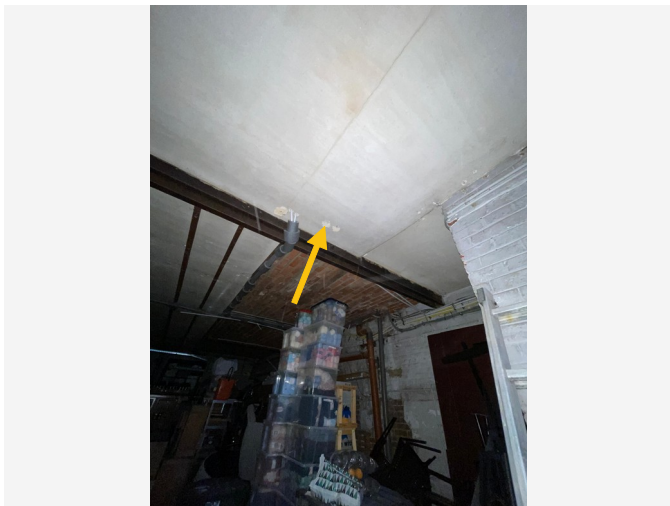
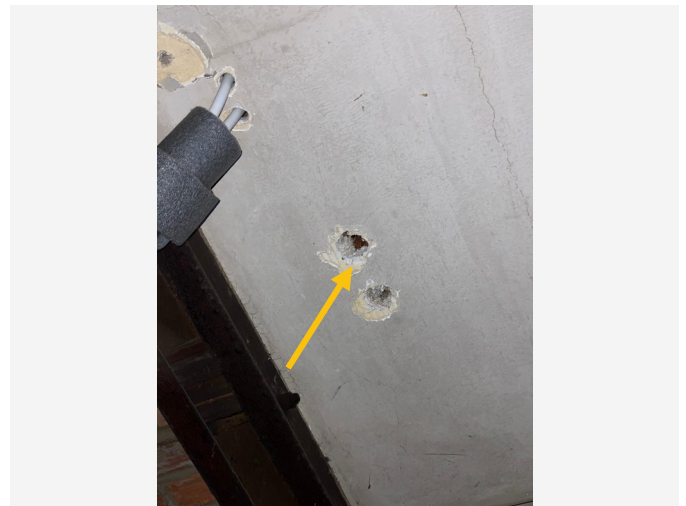
Geen asbest

#	Type	Referentie	Resultaat
8.1	Mengmonster	MM02	Geen asbest

Beschrijving	Pleisterwerk plafond - Garage
Omgeving	Binnen
Primaire drager	Plafond
Bindmiddel van materiaal	Gips - kalk
Gebondenheid op basis van bindmiddel	Niet-hechtgebonden
Hoeveelheid (oppervlakte - dikte - aantal)	• 50,00 m ² - 1,00 cm - 1 stuk
Totaal volume	0,50 m ³
Identificatiemethode	Vaststelling met monstername
Destructieve handeling voor identificatie	Nee
Opmerking	Deze oppervlakte, volumes en gewichten zijn niet gemeten, maar geschat op basis van een benadering (de opgegeven hoeveelheden mogen niet gebruikt worden als maatstaf van heffing).

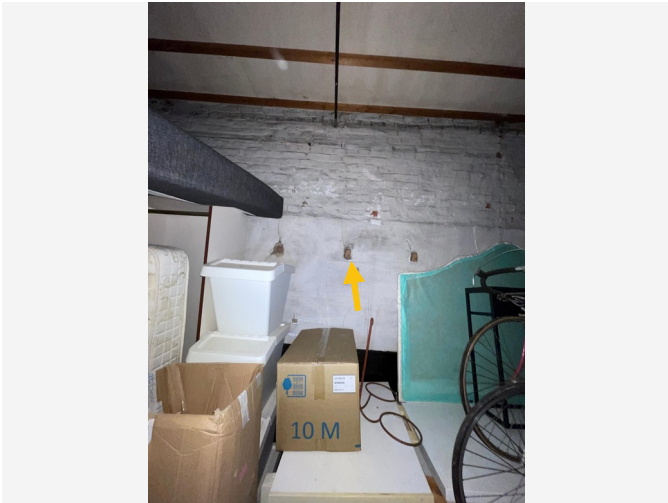
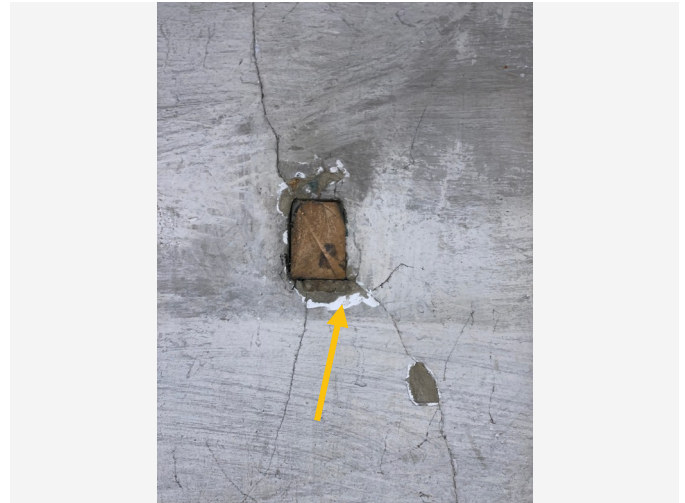
Fiche 9: Smeerlaag in cement - Garage

Geen asbest

#	Type	Referentie	Resultaat
9.1	Mengmonster	MM01	Geen asbest

Beschrijving	Smeerlaag in cement - Garage
Omgeving	Binnen
Primaire drager	Binnenwand
Bindmiddel van materiaal	Cement
Gebondenheid op basis van bindmiddel	Hecht
Hoeveelheid (oppervlakte - dikte - aantal)	• 35,00 m ² - 0,50 cm - 1 stuk
Totaal volume	0,175 m ³
Identificatiemethode	Vaststelling met monstername
Destructieve handeling voor identificatie	Nee
Opmerking	Deze oppervlakte, volumes en gewichten zijn niet gemeten, maar geschat op basis van een benadering (de opgegeven hoeveelheden mogen niet gebruikt worden als maatstaf van heffing).
