Asbestinventarisatattest

Auguste Demaeghtlaan 117, 1500 Halle
Gemeenschappelijke delen

Attestnummer : 20250210-000042.000

Uitgegeven op : 10.02.2025

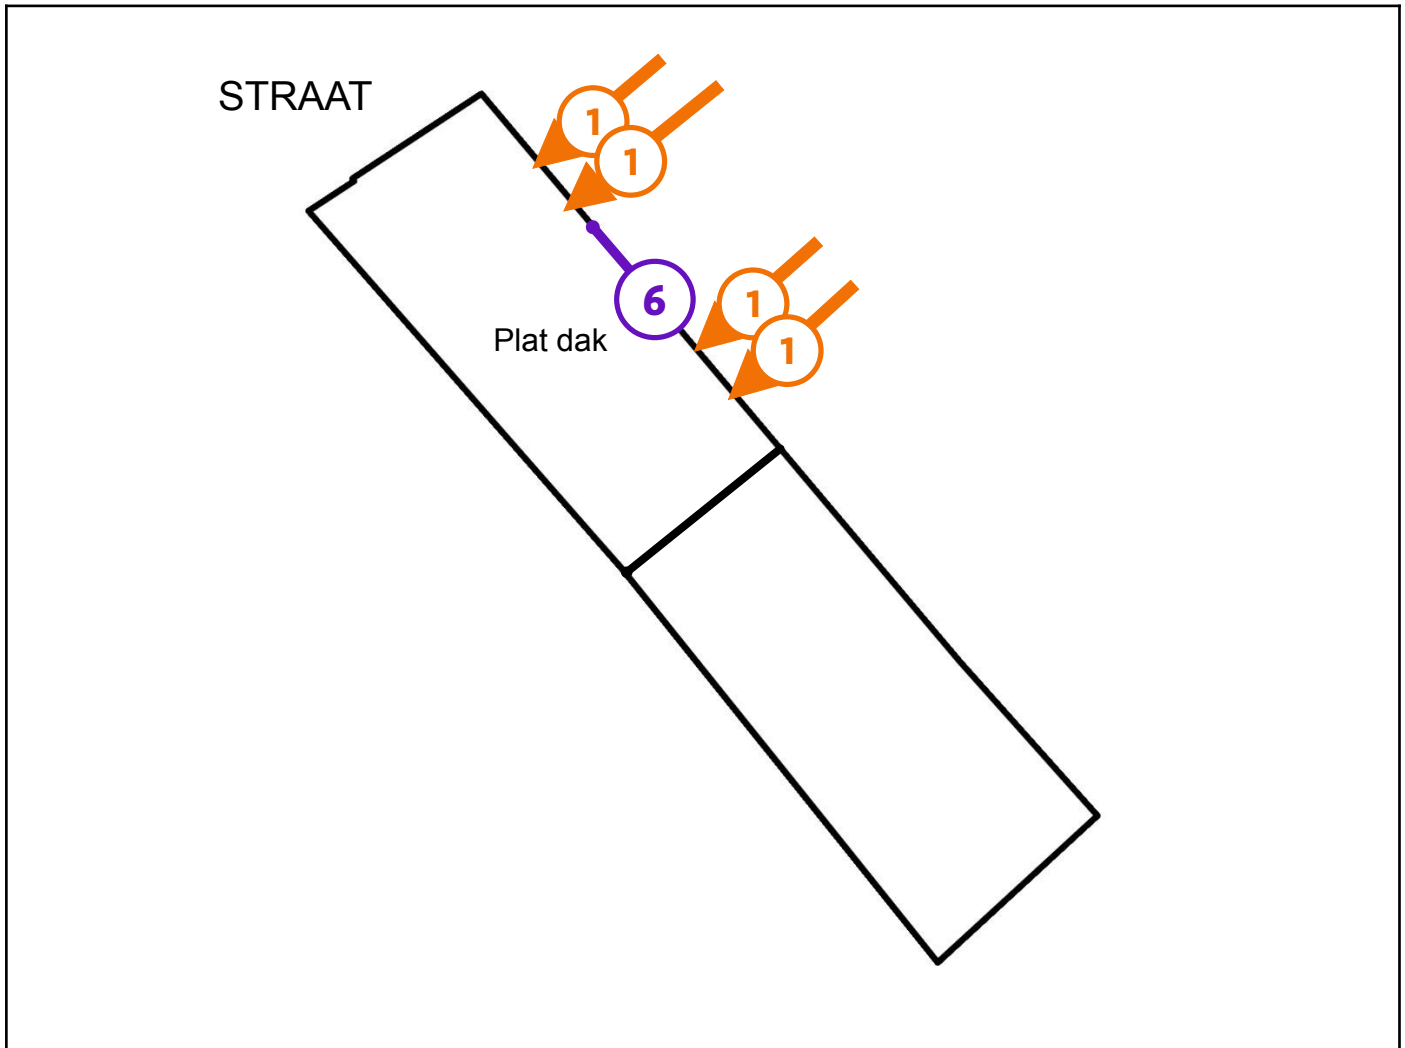
Plan 1.12: Plan gemene delen - Dak - VD2

Beschrijving	Type	Actie
1. Rookgaskanaal - Dak - VD2	Asbestmateriaal	Verwijderen
6. Teerlaag/bitumen buur - Dak	Advies	-

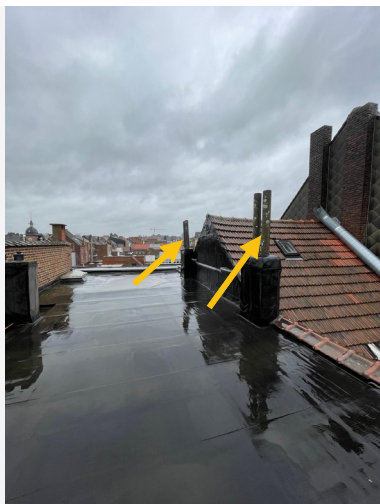
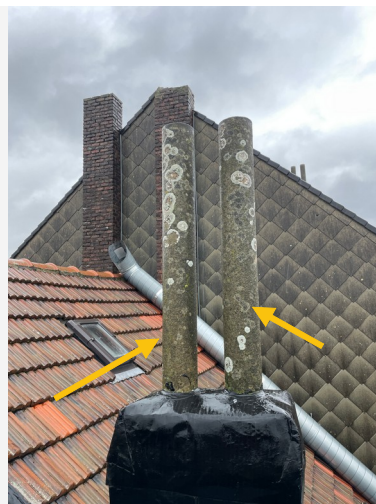
Conclusie

Het asbestmateriaal valt onder de mijlpaal van 2034.

- Eenvoudige handelingen: enkel door erkend asbestverwijderaar
Vermoedelijk loopt de buis door in een kanaal in de gemetste schouw, dit vereist specifieke bijkomende maatregelen en voldoende expertise om deze buis correct te verwijderen zonder de buis stuk te maken. Bij het verwijderen kan stof voorkomen.

Eindbeoordeling materiaalrisico	Verhoogd materiaalrisico en/of verhoogde kans op vezelvrijgave
---------------------------------	--

Gebondenheid	Categorie 1: hechtgebonden in oorsprong
Asbestsoort (vezeltype)	Crocidoliet aanwezig
Asbestconcentratie	Laag (< 50%)
Afschermingsgraad van het gehele materiaal	Geheel of deels vrij aan de buitenlucht
Toestand van het materiaal	Matig beschadigd, matig verweerd

Beschrijving	Rookgaskanaal - Dak - VD2
Omgeving	Buiten
Primaire drager	HVAC infrastructuur en uitrusting
Asbestmateriaal	Rookgaskanaal
Bindmiddel van asbestmateriaal	Cement
Gebondenheid op basis van bindmiddel	Hecht
Hoeveelheid (lengte - omtrek - dikte - aantal)	<ul style="list-style-type: none">• 1,50 m - 50,00 cm - 1,00 cm - 4 stuks
Totaal volume	0,03 m ³
Eenvoudig bereikbaar	Ja
Bevestigingswijze	<ul style="list-style-type: none">• Geklemd• Verlijmd, ingegoten, versmeerd
Identificatiemethode	Vaststelling zonder monsternamen
Destructieve handeling voor identificatie	Nee
Opmerking	Deze oppervlakte werd niet gemeten, maar geschat op basis van een benadering voor alle aanwezige rookgaskanalen. Deze schatting mag niet worden gebruikt als maatstaf voor heffingen.

- Zorg voor een veilig beheer. Vermijd het beschadigen van het asbestmateriaal. Controleer de toestand jaarlijks op wijzigingen.
- Verwijder dit asbestmateriaal zo snel mogelijk. Volg de toestand goed op.

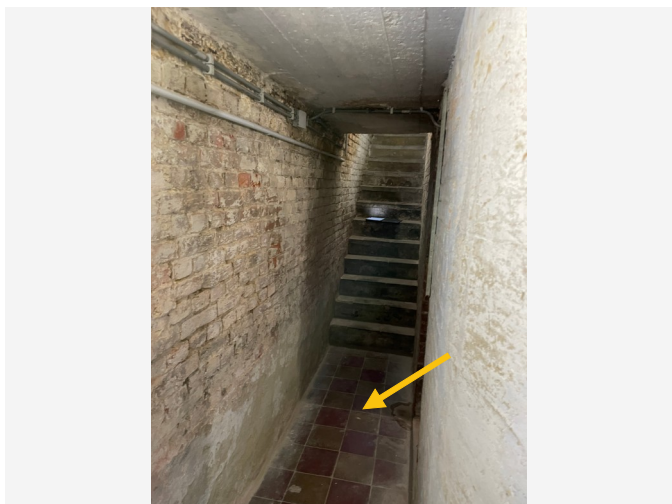
Tegellijm is nergens vast te stellen: geen schade aan tegels in kelder. Geen monsternamen mogelijk. Destructief onderzoek is noodzakelijk om onderliggende lagen te analyseren.

Identificatiemethode	Redelijk vermoeden
Primaire drager	Vloer
(Asbest)materiaal	In-situ afwerkingslagen - Lijm laag
Bindmiddel	Cement
Gebondenheid bindmiddel	Hecht

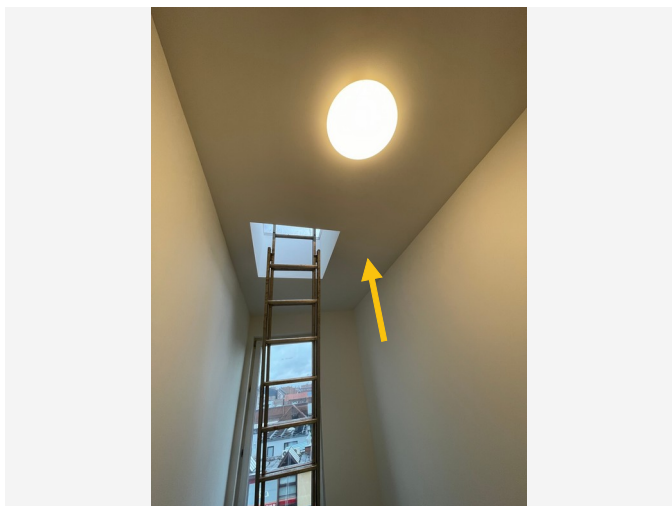
Volledige trappenhal in valse plafonds (gipsplaten). Hier is geen monsternamen pleisterwerk plafond mogelijk. Destructief onderzoek is noodzakelijk om achterliggende lagen te inspecteren.

Identificatiemethode	Redelijk vermoeden
Primaire drager	Plafond
(Asbest)materiaal	In-situ afwerkingslagen - Pleisterwerk (wand, plafond, ...)
Bindmiddel	Gips - kalk
Gebondenheid bindmiddel	Niet-hechtgebonden

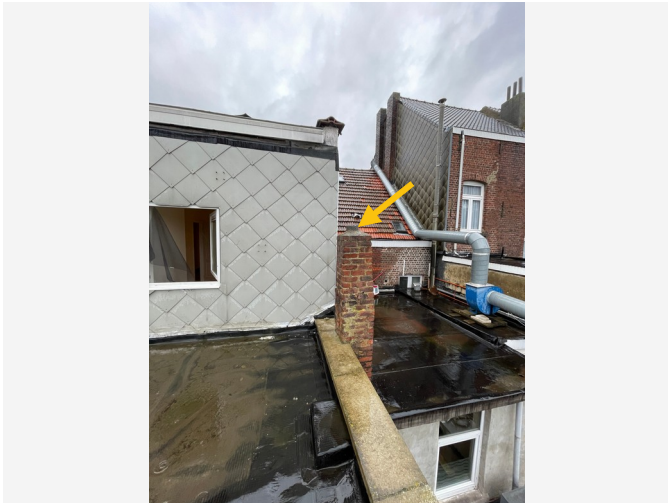
Rookgaskanaal behoort tot het inspectiegebied van de buur.

Identificatiemethode	Vaststelling
Primaire drager	HVAC infrastructuur en uitrusting
(Asbest)materiaal	Rookgaskanaal
Bindmiddel	Cement
Gebondenheid bindmiddel	Hecht

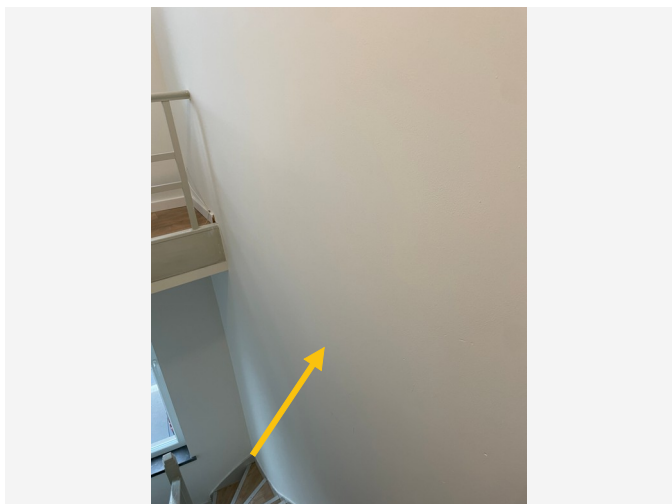
Volledige trappenhal (inclusief onderkant trap) in valse binnenwanden (gipsplaten). Geen monsternamen pleisterwerk muren mogelijk. Destructief onderzoek is noodzakelijk om achterliggende lagen te inspecteren.

Identificatiemethode	Redelijk vermoeden
Primaire drager	Binnenwand
(Asbest)materiaal	In-situ afwerkingslagen - Pleisterwerk (wand, plafond, ...)
Bindmiddel	Gips - kalk
Gebondenheid bindmiddel	Niet-hechtgebonden

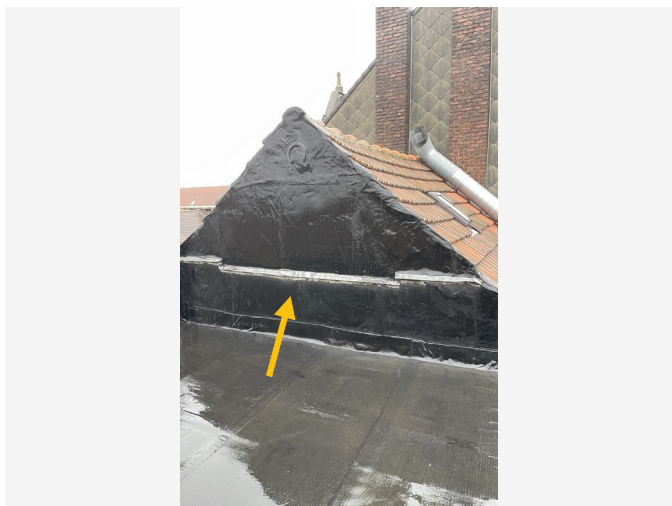
Teerlaag/bitumen behoren tot het inspectiegebied van de buur.

Identificatiemethode	Vaststelling
Primaire drager	Wand buitenschil
(Asbest)materiaal	Dak- en gevelbekleding - Roofing
Bindmiddel	Bitumen (roofing, teer, asfalt)
Gebondenheid bindmiddel	Hecht

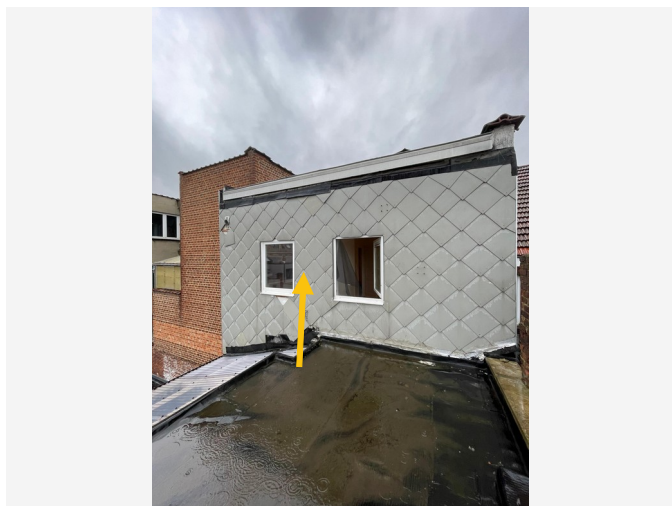
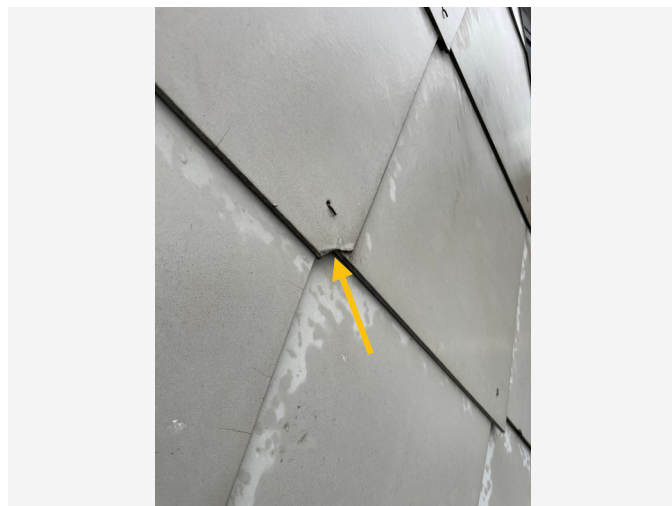
Fiche 7: Leien tegen achtergevel

Geen asbest

#	Type	Referentie	Resultaat
7.1	Puntmonster	MM01	Geen asbest

Beschrijving	Leien tegen achtergevel
Omgeving	Buiten
Primaire drager	Wand buitenschil
Bindmiddel van materiaal	Cement
Gebondenheid op basis van bindmiddel	Hecht
Hoeveelheid (oppervlakte - aantal)	• 20,00 m ² - 1 stuk
Totale oppervlakte	20,00 m ²
Identificatiemethode	Vaststelling met monsternamen
Destructieve handeling voor identificatie	Nee
Opmerking	Hoeveelheid is bij benadering.

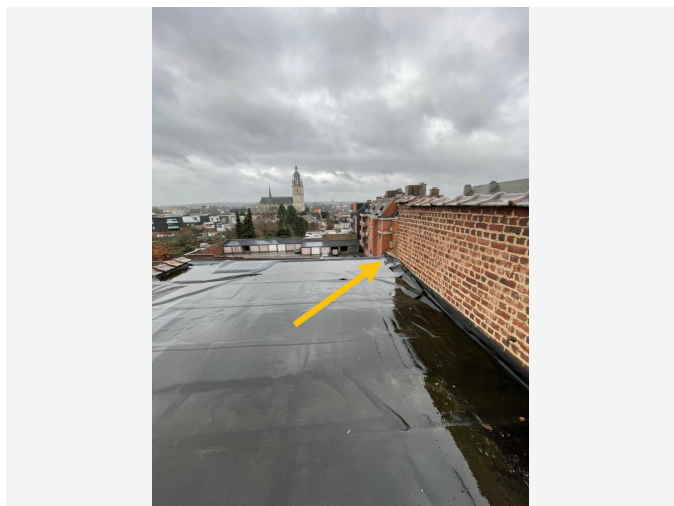
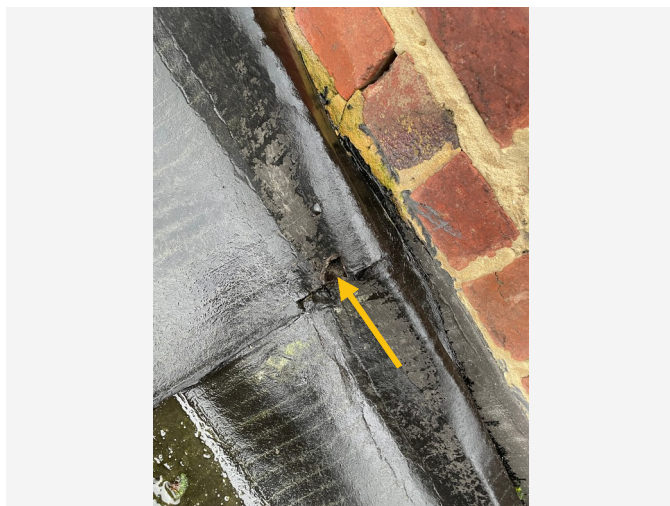
Fiche 8: Roofing plat dak - VD1 + 2

Geen asbest

#	Type	Referentie	Resultaat
8.1	Puntmonster	MM02	Geen asbest

Beschrijving	Roofing plat dak - VD1 + 2
Omgeving	Buiten
Primaire drager	Plat dak
Bindmiddel van materiaal	Bitumen (roofing, teer, asfalt)
Gebondenheid op basis van bindmiddel	Hecht
Hoeveelheid (oppervlakte - aantal)	• 80,00 m ² - 1 stuk
Totale oppervlakte	80,00 m ²
Identificatiemethode	Vaststelling met monstername
Destructieve handeling voor identificatie	Nee
Opmerking	Hoeveelheid is bij benadering.

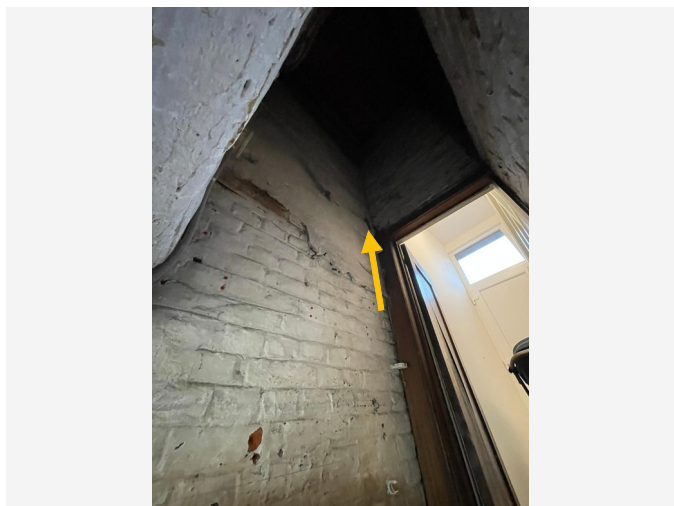
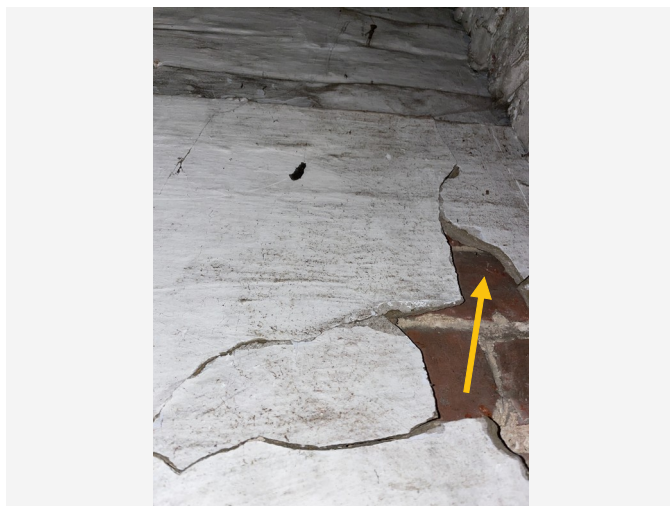
Geen asbest

#	Type	Referentie	Resultaat
9.1	Mengmonster	MM04	Geen asbest

Beschrijving	Smeerlaag in cement - Kelder
Omgeving	Binnen
Primaire drager	Binnenwand
Bindmiddel van materiaal	Cement
Gebondenheid op basis van bindmiddel	Hecht
Hoeveelheid (oppervlakte - dikte - aantal)	• 2,00 m ² - 1,00 cm - 1 stuk
Totaal volume	0,02 m ³
Identificatiemethode	Vaststelling met monsternamen
Destructieve handeling voor identificatie	Nee
Opmerking	Hoeveelheid is bij benadering.

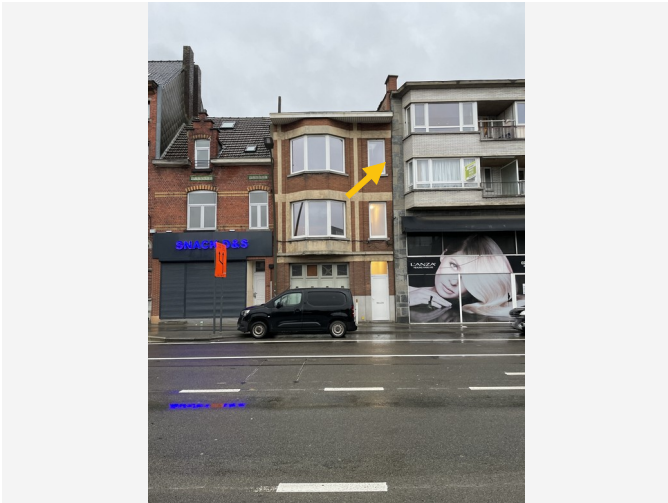
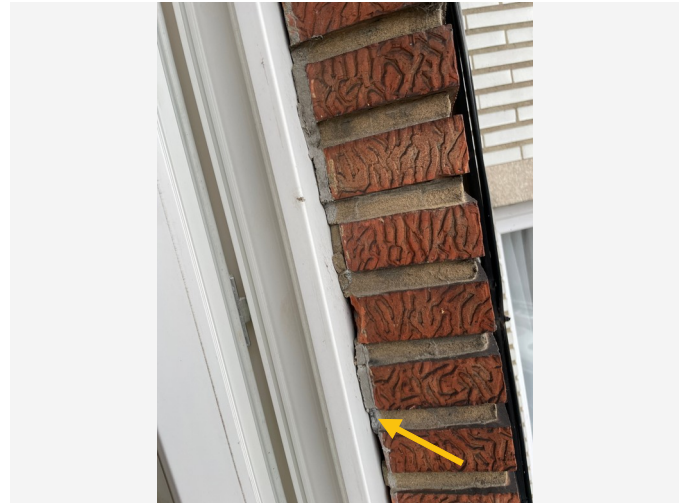
Geen asbest

#	Type	Referentie	Resultaat
10.1	Puntmonster	MM03	Geen asbest

Beschrijving	Oude mastiek/kit tussen gevel en schrijnwerk
Omgeving	Buiten
Primaire drager	Wandopening verticaal (raam, deur, ...)
Bindmiddel van materiaal	Kitten, mastiek, pasta
Gebondenheid op basis van bindmiddel	Hecht
Hoeveelheid (gewicht - aantal)	<ul style="list-style-type: none">• 1,00 kg - 1 stuk
Totaal gewicht	1,00 kg
Identificatiemethode	Vaststelling met monsternamen
Destructieve handeling voor identificatie	Nee
Opmerking	Betreft de hoeveelheid in totaliteit. Hoeveelheid is een inschatting.

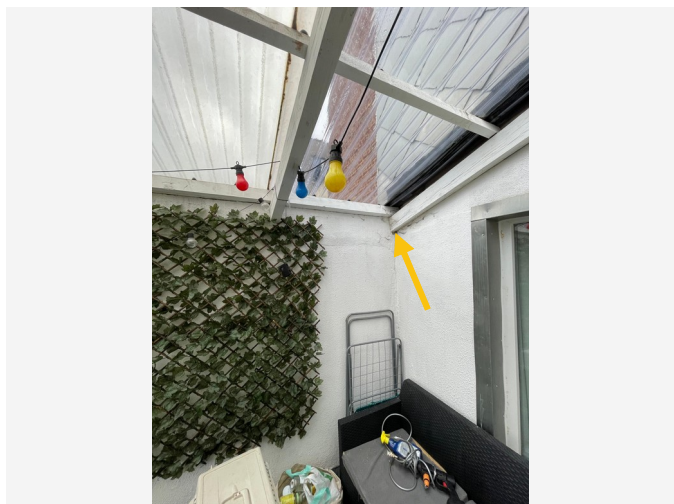
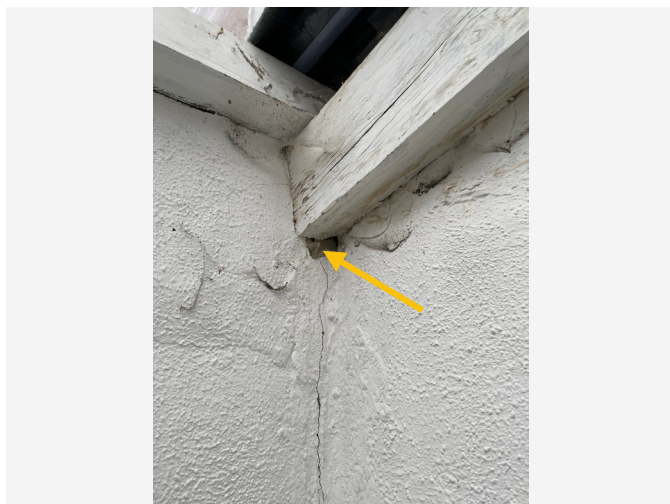
Geen asbest

#	Type	Referentie	Resultaat
11.1	Mengmonster	MM05	Geen asbest

Beschrijving	Smeerlaag in cement - Gevel
Omgeving	Buiten
Primaire drager	Wand buitenschil
Bindmiddel van materiaal	Cement
Gebondenheid op basis van bindmiddel	Hecht
Hoeveelheid (oppervlakte - dikte - aantal)	• 20,00 m ² - 0,50 cm - 1 stuk
Totaal volume	0,10 m ³
Identificatiemethode	Vaststelling met monstername
Destructieve handeling voor identificatie	Nee
Opmerking	Hoeveelheid is bij benadering.
