Asbestinventarisatetest

Auguste Demaeghtlaan 117/21, 1500 Halle

Attestnummer : 20250206-000082.000

Uitgegeven op : 06.02.2025

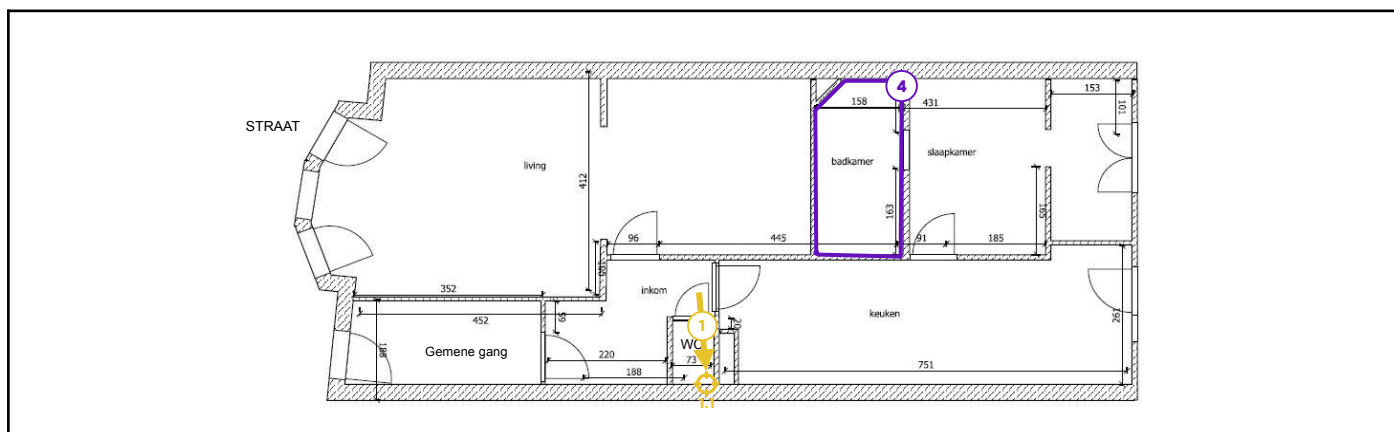
Plan 1.3: Plan appartement - Verdiep 2

Beschrijving	Type	Actie
1. Afvoerbuis in vezelcement - WC	Asbestmateriaal	Zorgvuldig beheren
1.1 Code: MM03	Puntmonster	-
4. Tegellijm faience tegels - Badkamer	Advies	-

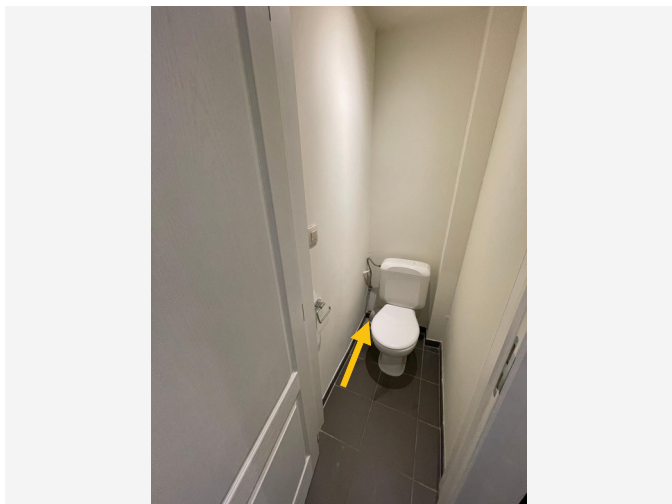
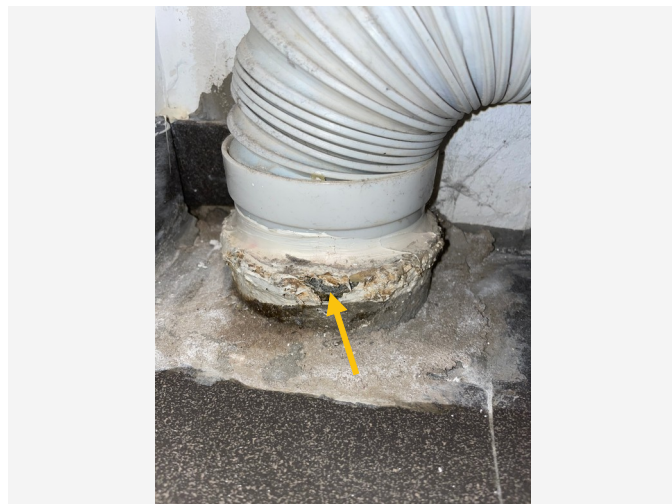
Het asbestmateriaal valt onder de mijlpaal van 2040.

Eindbeoordeling materiaalrisico	Laag materiaalrisico en/of verlaagde kans op vezelvrijgave
---------------------------------	--

#	Type	Referentie	Resultaat
1.1	Puntmonster	MM03	Chrysotiel

Beschrijving	Afvoerbuĳ in vezelcement - WC
Omgeving	Binnen
Primaire drager	Sanitaire infrastructuur en uĳrusting (toe- en afvoer)
Asbestmateriaal	Buis, koker, leiding, pijp, doorvoer
Bindmiddel van asbestmateriaal	Cement
Gebondenheid op basis van bindmiddel	Hecht
Hoeveelheid (lengte - omtrek - dikte - aantal)	<ul style="list-style-type: none">• 0,50 m - 20,00 cm - 1,00 cm - 1 stuk
Totaal volume	0,001 m ³
Eenvoudig bereikbaar	Nee <ul style="list-style-type: none">• Het asbestmateriaal is bedekt (uitgezonderd laag verf, coating, behang, kunststof, textiel) en het wegnemen van het bedekkende materiaal kan niet zonder het bedekkende materiaal te beschadigen.
Bevestigingswijze	<ul style="list-style-type: none">• Verlijmd, ingegoten, versmeerd
Identificatiemethode	Vaststelling met monstername
Destructieve handeling voor identificatie	Nee
Opmerking	Volledige lengte niet meetbaar. Hoeveelheid is een inschatting.

- Zorg voor een veilig beheer en verwijder dit asbestmateriaal wanneer het bij werken eenvoudig bereikbaar wordt. Controleer de toestand jaarlijks op wijzigingen.

- Eenvoudige handelingen: enkel door erkend asbestverwijderaar
Vermoedelijk loopt de buis door, dit vereist specifieke bijkomende maatregelen en voldoende expertise om deze buis correct te verwijderen zonder de buis stuk te maken. Bij het verwijderen kan stof voorkomen. Gebruik van persoonlijke beschermingsmiddelen + fixatie + dubbel verpakken zijn belangrijk.

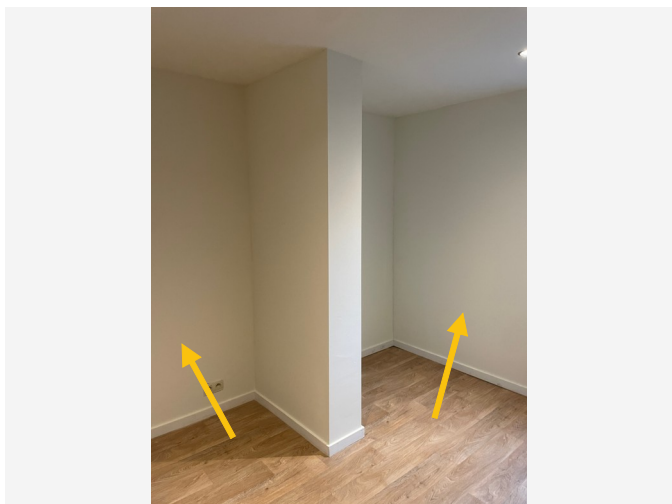
Volledig appartement, buiten keuken, in valse binnenwanden (gipsplaten). Hier is geen monsternamen pleisterwerk muren mogelijk. Destructief onderzoek is noodzakelijk om achterliggende lagen te inspecteren.

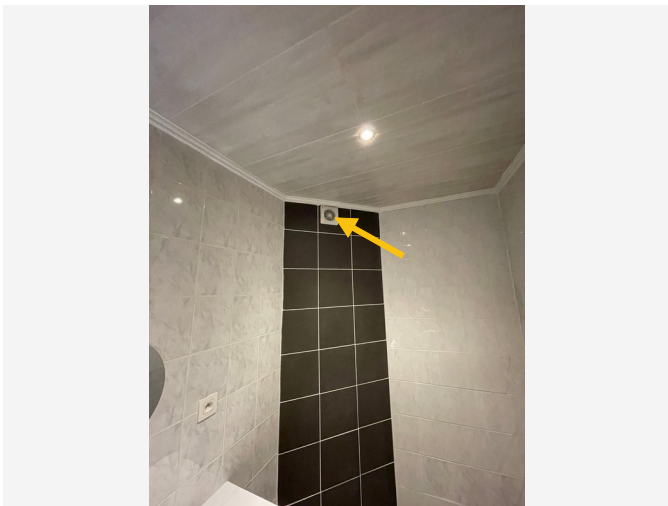
Verluchtingsbuis/koker niet zichtbaar zonder te demonteren. Destructief onderzoek is noodzakelijk om deze koker of buis te inspecteren.

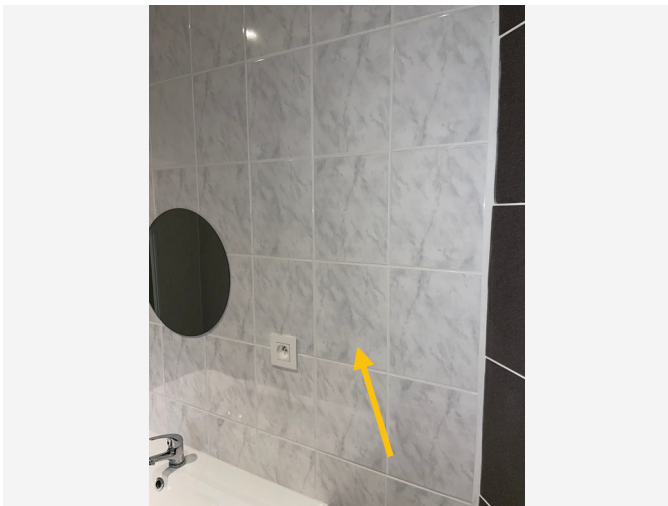
Tegelijm is nergens vast te stellen: geen schade aan tegels in badkamer. Geen monsternamen mogelijk. Mogelijks (oudere) asbesthoudende tegelijm aanwezig achter tegels en plinten. Destructief onderzoek is noodzakelijk om achterliggende lagen te analyseren.

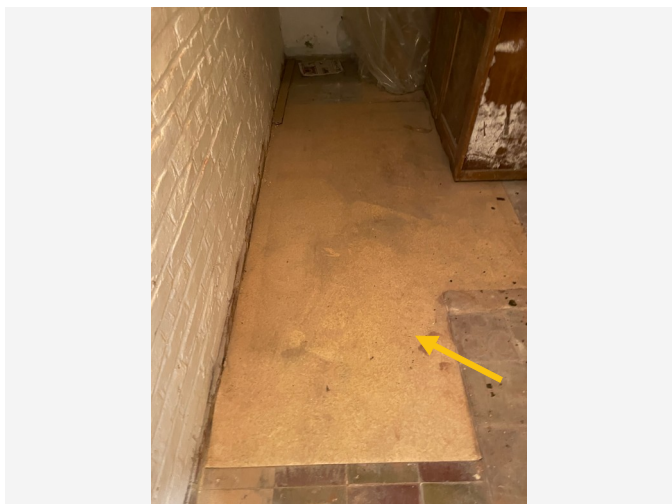
Tijdens de inspectie van het vloerzeil heb ik, op basis van mijn ervaring, kunnen vaststellen dat het vloerzeil niet asbesthoudend of asbestverdacht is.

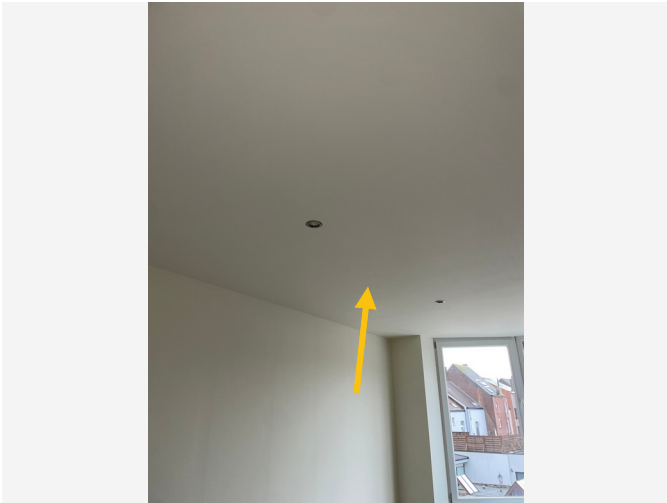
Volledig appartement, buiten keuken, in valse plafonds (gipsplaten). Hier is geen monsternamen pleisterwerk plafond mogelijk. Destructief onderzoek is noodzakelijk om achterliggende lagen te inspecteren.

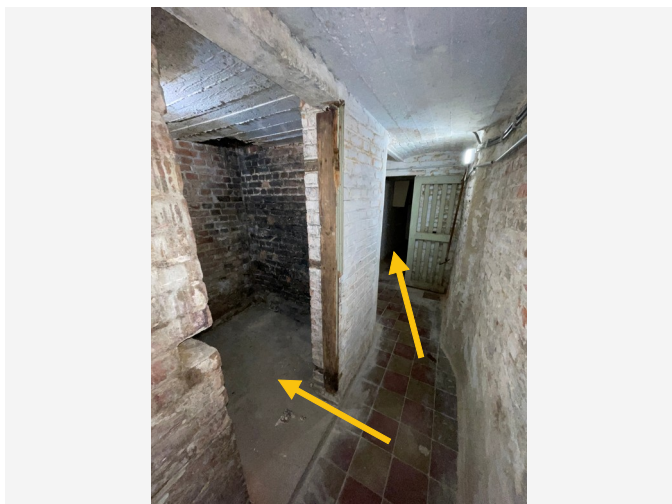
Kelders, horende bij het appartement werden geïnspecteerd: geen asbestverdachte materialen vast te stellen.

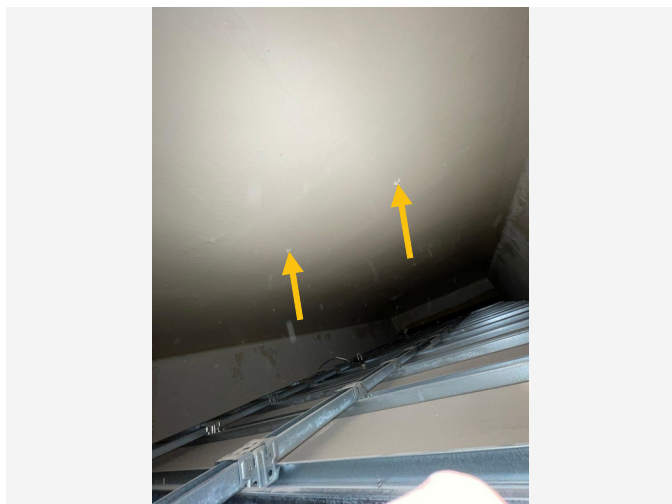
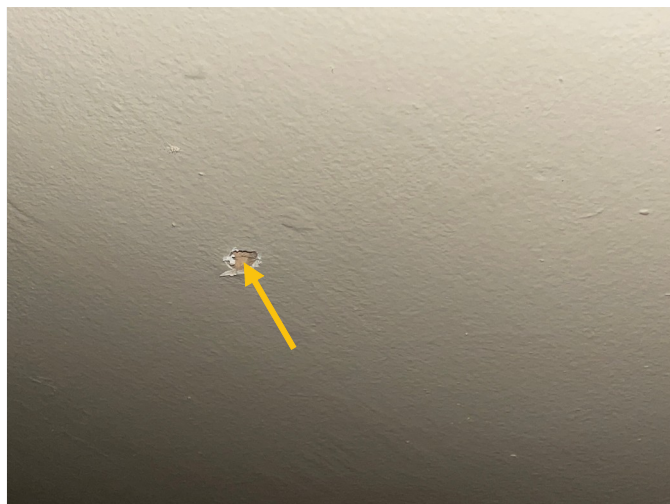
Fiche 8: Pleisterwerk plafond

Geen asbest

#	Type	Referentie	Resultaat
8.1	Mengmonster	MM02	Geen asbest

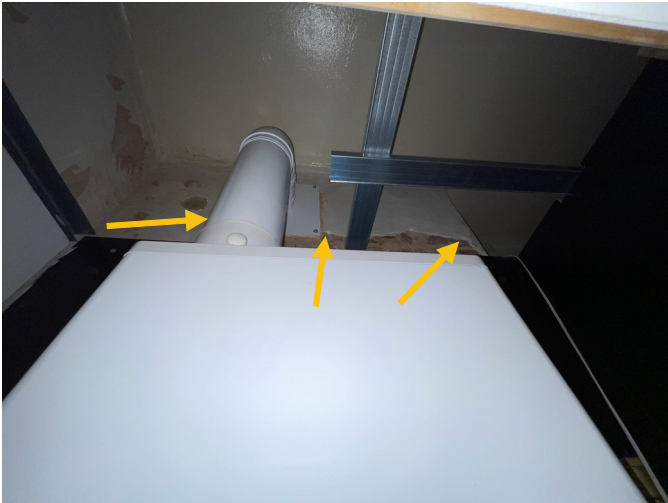
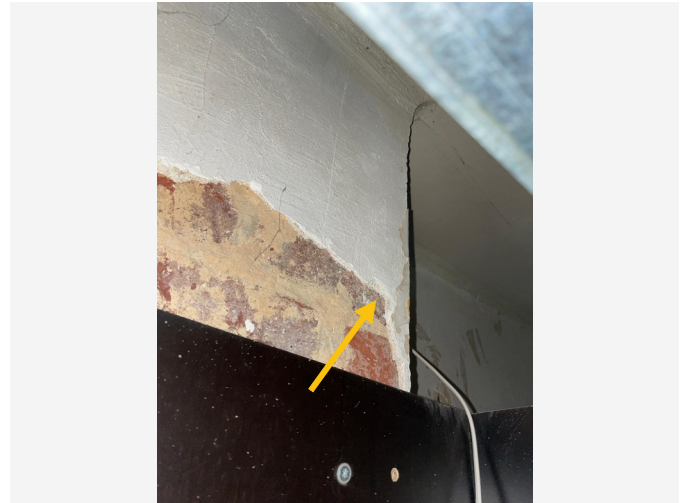
Fiche 9: Pleisterwerk muren

Geen asbest

#	Type	Referentie	Resultaat
9.1	Mengmonster	MM01	Geen asbest

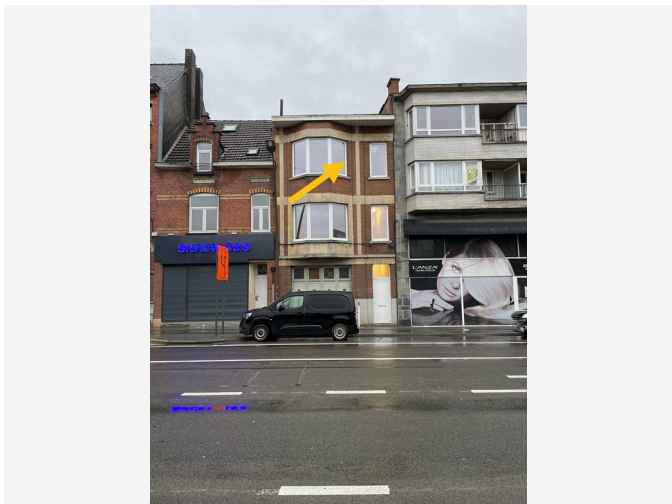
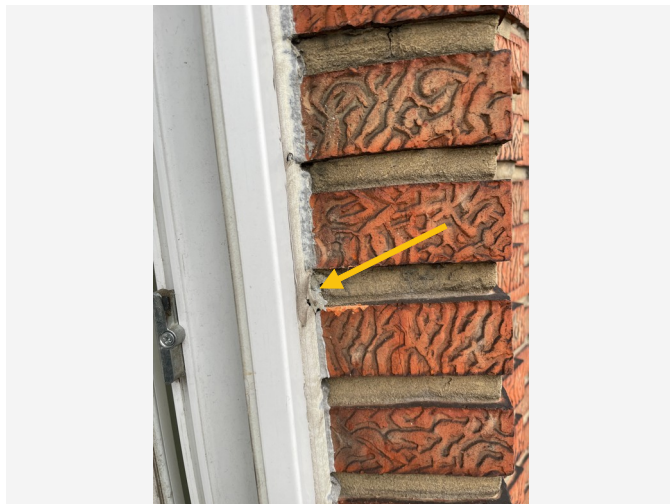
Geen asbest

#	Type	Referentie	Resultaat
10.1	Puntmonster	MM04	Geen asbest

Beschrijving	Oude mastiek/kit tussen gevel en schrijnwerk
Omgeving	Buiten
Primaire drager	Wandopening verticaal (raam, deur, ...)
Bindmiddel van materiaal	Kitten, mastiek, pasta
Gebondenheid op basis van bindmiddel	Hecht
Hoeveelheid (gewicht - aantal)	<ul style="list-style-type: none">• 2,00 kg - 1 stuk
Totaal gewicht	2,00 kg
Identificatiemethode	Vaststelling met monstername
Destructieve handeling voor identificatie	Nee
Opmerking	Betreft de hoeveelheid in totaliteit. Hoeveelheid is een inschatting.
