# Asbestinventarisatetest

Grauwzustersstraat 15, 3550 Heusden-Zolder

Attestnummer : 20250211-000346.000

Uitgegeven op : 11.02.2025

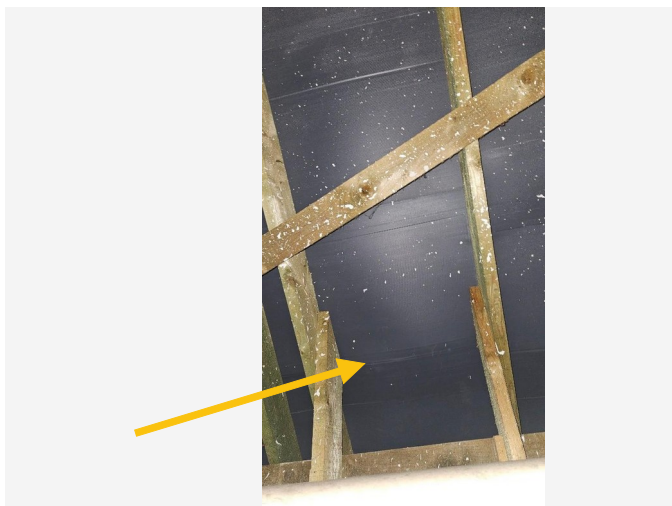
Vrije foto

Er is geen verdacht onderdak, kunststof onderdakfolie.

Tijdens de inspectie heb ik geen waarneembare asbestverdachte materialen waargenomen waarvan monsternamen laboanalyse verplicht zijn om dit als niet-asbesthoudend te beschouwen:

- Platen type "Pical", asbestboard (bijv. onder een vals plafond of achter een gipsplaat/plafond)
- Zwarte lijmlaag onder een andere toepassing die niet verdacht is.
- Bitumen, roofing, teer onder een andere toepassing die niet verdacht is.
- Sproeiingen, bevolking (ingesloten of onder een andere niet verdachte toepassing)
- Thermisch isolerend materiaal (bijvoorbeeld in een volledig hermetisch afgesloten installatie/ruimte)
- Tegellijm faience in goede staat (niet in de mogelijkheid om steekname te doen).

Bovenstaande materialen dienen bij waarneming/ontdekking onderzocht te worden mbv een monsternamen.

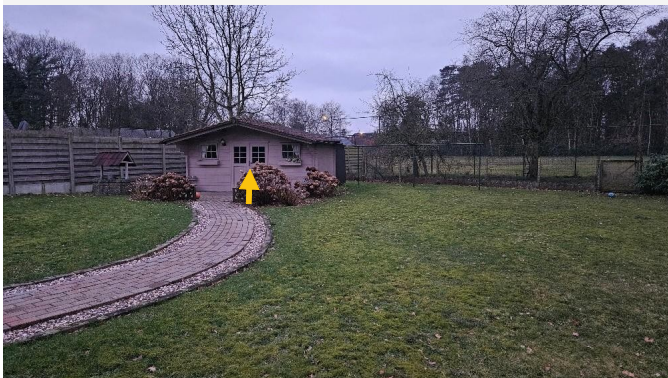
Vrije foto

Zowel de constructie uit hout alsook het dak uit dakpannen. Geen verdachte materialen tegengekomen.

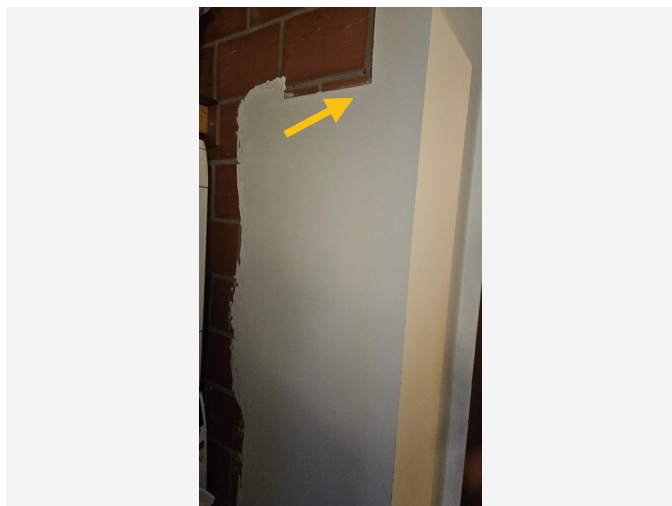
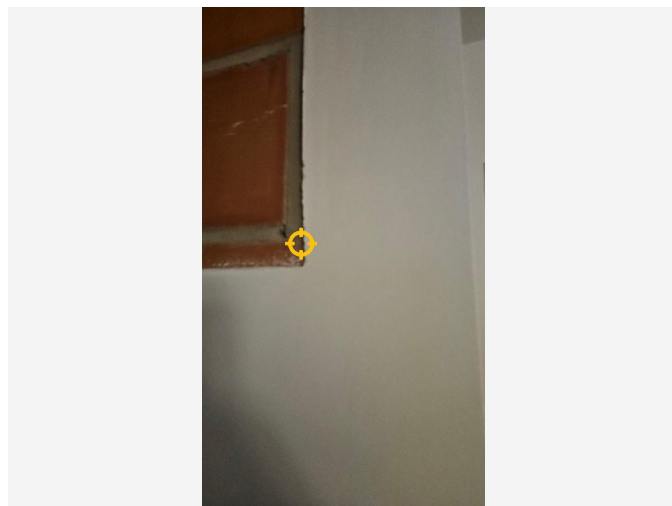
## Fiche 3: Pleisterwerk wanden

Geen asbest

#	Type	Referentie	Resultaat
3.1	Mengmonster	Msnr.1 Pleisterwerk wanden	Geen asbest

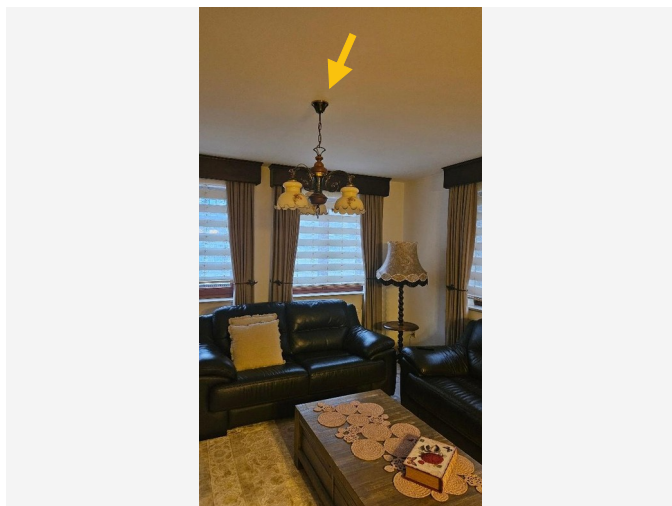
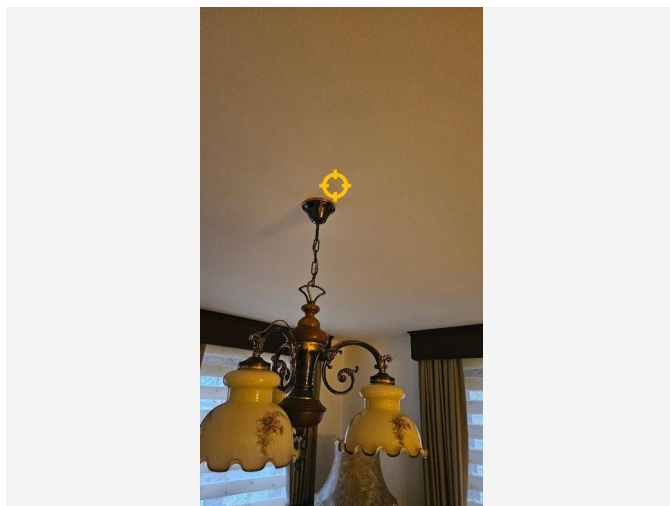
## Fiche 4: Pleisterwerk plafond

Geen asbest

#	Type	Referentie	Resultaat
4.1	Mengmonster	Msnr.2 Pleisterwerk plafond	Geen asbest
