# Asbestinventarisatetest

Mechelsesteenweg 571, 3020 Herent

Attestnummer : 20241230-000220.000

# Zone 1: Woning

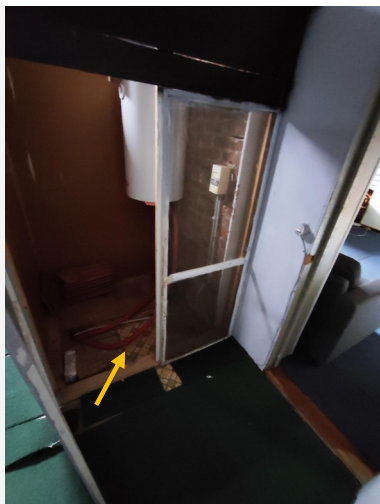
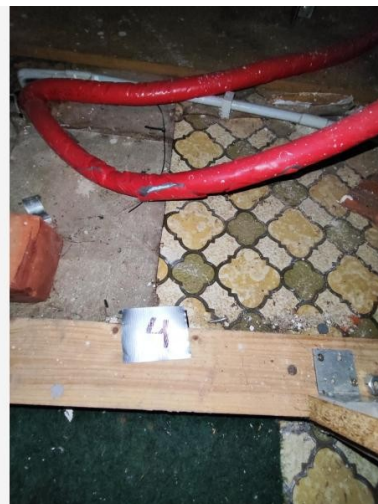
Het asbestmateriaal valt onder de mijlpaal van 2034.

Eindbeoordeling materiaalrisico	Verhoogd materiaalrisico en/of verhoogde kans op vezelvrijgave
---------------------------------	--

Gebondenheid	Categorie 2: niet-hechtgebonden met matrix
Asbestsoort (vezeltype)	Alleen chrysotiel
Asbestconcentratie	Hoog ( $\geq 50\%$ )
Afschermingsgraad van het gehele materiaal	Geheel of deels (ook) vrij aan de binnenlucht
Toestand van het materiaal	Licht beschadigd, licht verweerd. Intact calciumsilicaatmateriaal of categorie III 'gebondenheid'

#	Type	Referentie	Resultaat
1.1	Puntmonster	4	Chrysotiel

Beschrijving	Vinylvloer met kartonlaag
Omgeving	Binnen
Primaire drager	Vloer
Asbestmateriaal	Prefab - afwerking - Vloerzeil
Bindmiddel van asbestmateriaal	Karton - papier - viltachtig
Gebondenheid op basis van bindmiddel	Niet-hechtgebonden
Hoeveelheid (oppervlakte - aantal)	<ul style="list-style-type: none"><li>• 1,50 m<sup>2</sup> - 1 stuk</li></ul>
Totale oppervlakte	1,50 m <sup>2</sup>
Eenvoudig bereikbaar	Ja
Bevestigingswijze	<ul style="list-style-type: none"><li>• Los (al dan niet bedekt)</li></ul>
Identificatiemethode	Vaststelling met monstername
Destructieve handeling voor identificatie	Nee
Opmerking	<p>De bovenzijde bestaat uit kunststof (vinyl). De onderzijde van het vloerzeil bestaat uit karton.</p> <p>De vermelde oppervlaktes, diktes en volumes betreffen een beredeeneerde schatting. Er worden geen rechten verleend aan deze oppervlaktes/diktes/volumes.</p>

Verwijderen

- Zorg voor een veilig beheer. Vermijd het beschadigen van het asbestmateriaal. Controleer de toestand jaarlijks op wijzigingen.
- Scherm in afwachting van verwijdering het asbestmateriaal af van luchtstromingen en verstoring: bijvoorbeeld door het te verpakken, te fixeren, af te dekken, signalisatie - afbakening aan te brengen, ...

- Eenvoudige handelingen: enkel door erkend asbestverwijderaar bevestiging los : EH erkend saneerder : de saneerder motiveert de verwijderingsmethode in zijn werkplan. Een kartonnen onderlaag is losgebonden. Uitzonderingen zijn mogelijk maar worden goedgekeurd door FOD Waso volgens

- Hermetische zone (erkend asbestverwijderaar)  
bevestiging gelijmd (wit of zwarte lijm) : HZ Erkend saneerder . Bij het lostrekken van de vinyl zal de onderlaag scheuren. Een kartonnen onderlaag is losgebonden.

Lijmresten worden met een freesmachine verwijderd in een hermetische zone.

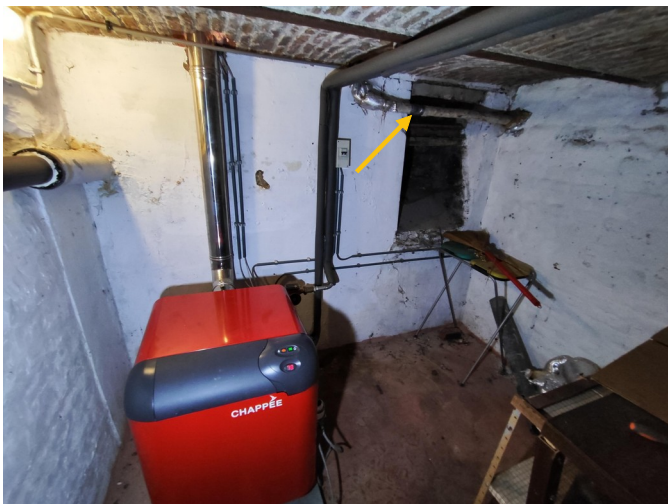
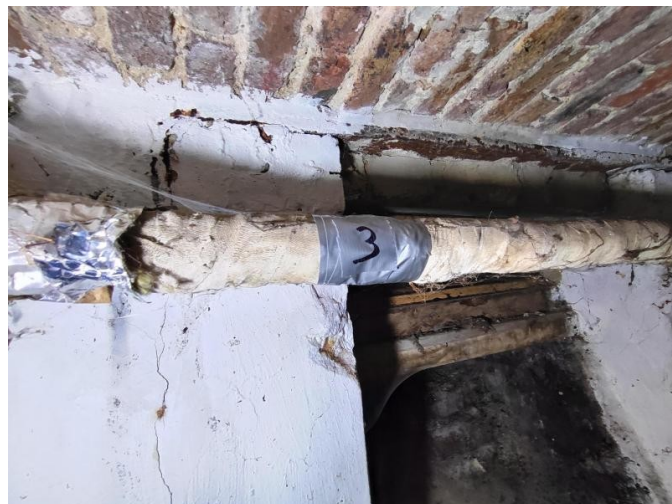
Het asbestmateriaal valt onder de mijlpaal van 2034.

Eindbeoordeling materiaalrisico	Verhoogd materiaalrisico en/of verhoogde kans op vezelvrijgave
---------------------------------	--

Gebondenheid	Categorie 2: niet-hechtgebonden met matrix
Asbestsoort (vezeltype)	Amfibool aanwezig, uitgezonderd crocidoliet
Asbestconcentratie	Hoog ( $\geq 50\%$ )
Afschermingsgraad van het gehele materiaal	Geheel of deels (ook) vrij aan de binnenlucht
Toestand van het materiaal	Licht beschadigd, licht verweerd. Intact calciumsilicaatmateriaal of categorie III 'gebondenheid'

#	Type	Referentie	Resultaat
2.1	Mengmonster	3	Amosiet

Beschrijving	Leidingisolatie: verdacht (staalname)
Omgeving	Binnen
Primaire drager	HVAC infrastructuur en uitrusting
Asbestmateriaal	In-situ afwerkingslagen - Thermische isolatie
Bindmiddel van asbestmateriaal	Gips - kalk
Gebondenheid op basis van bindmiddel	Niet-hechtgebonden
Hoeveelheid (lengte - omtrek - dikte - aantal)	<ul style="list-style-type: none"> <li>• 9,50 m - 60,00 cm - 20,00 cm - 1 stuk</li> </ul>
Totaal volume	1,14 m <sup>3</sup>
Eenvoudig bereikbaar	Ja
Bevestigingswijze	<ul style="list-style-type: none"> <li>• Verlijmd, ingegoten, versmeerd</li> </ul>
Identificatiemethode	Vaststelling met monstername
Destructieve handeling voor identificatie	Nee
Opmerking	<p>Er werd enkel een mengstaal genomen op 2 rechte stukken, de enige die bereikbaar waren op moment van inspectie.</p> <p>De meeste leidingen hangen boven een stookolietank in de kelder, moeilijk bereikbaar. Aan de stookolietank ligt er ook nog veel materiaal in opslag waardoor de andere leidingen niet bereikbaar waren, zie beperkingsfiche: materiaal in opslag.</p> <p>De vermelde lengtes, omtrekken en diktes betreffen een bereedeneerde schatting. Er worden geen rechten verleend aan deze lengtes, omtrekken en diktes . De dikte is een schatting die voorkomt uit de monsterplaatsen en is daarom niet altijd representatief.</p> <p>Er werden mengmonsters genomen volgens de richtlijnen van het inspectieprotocol.</p> <p>Er kunnen bijkomende stalen genomen worden om bepaalde zones uit te sluiten</p>

Verwijderen

- Scherm in afwachting van verwijdering het asbestmateriaal af van luchtstromingen en verstoring: bijvoorbeeld door het te verpakken, te fixeren, af te dekken, signalisatie - afbakening aan te brengen, ...

- Hermetische zone (erkend asbestverwijderaars)  
HZ Erkend asbestverwijderaars : Gipsisolatie wordt losgesneden van dragermateriaal (leiding), asbesthoudend gips zal gemakkelijk verbrossen en is losgebonden. Om geen asbestvezels te verspreiden naar de omgeving, dient dit in hermetische zone verwijderd te worden.

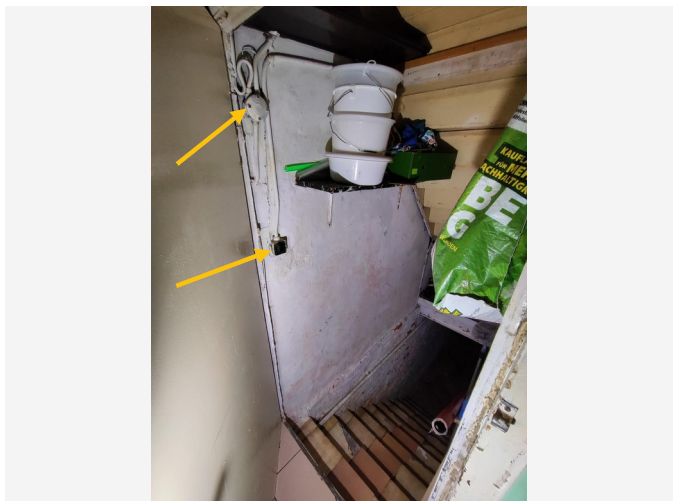
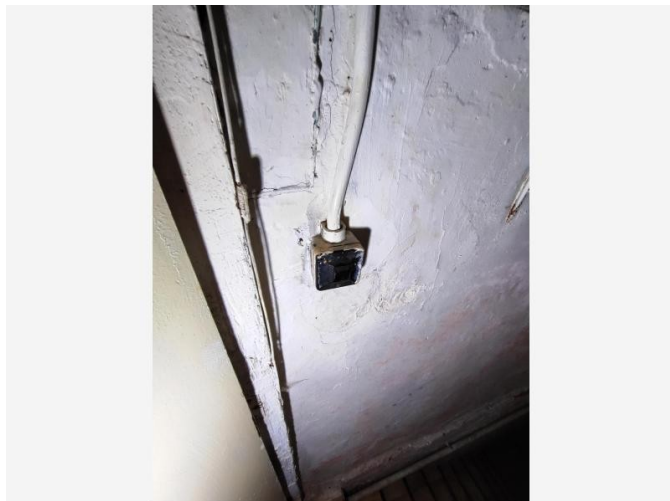
## Fiche 3: Bakeliet toep.(schakelaars-stopcontacten-verdeeldozen-radiatorknoppen)

Het asbestmateriaal valt onder de mijlpaal van 2040.

Eindbeoordeling materiaalrisico	Laag materiaalrisico en/of verlaagde kans op vezelvrijgave
---------------------------------	--

Gebondenheid	Categorie 1: hechtgebonden in oorsprong
Asbestsoort (vezeltype)	Crocidoliet aanwezig
Asbestconcentratie	Laag (< 50%)
Afschermingsgraad van het gehele materiaal	Geheel of deels (ook) vrij aan de binnenlucht
Toestand van het materiaal	Onbeschadigd, niet verweerd

Beschrijving	Bakeliet toep.(schakelaars-stopcontacten-verdeeldozen-radiatorknoppen)
Omgeving	Binnen
Primaire drager	Communicatie en elektrische infrastructuur en uitrusting
Asbestmateriaal	Plaat, paneel, tablet - Type Bakeliet
Bindmiddel van asbestmateriaal	Kunststof of -hars
Gebondenheid op basis van bindmiddel	Hecht
Hoeveelheid (oppervlakte - dikte - aantal)	• 1,00 m <sup>2</sup> - 10,00 cm - 1 stuk
Totaal volume	0,10 m <sup>3</sup>
Eenvoudig bereikbaar	Ja
Bevestigingswijze	• Geschroefd
Identificatiemethode	Vaststelling zonder monsternamen
Destructieve handeling voor identificatie	Nee
Opmerking	<p>aantal stuks 9 , de toepassingen zijn aanwezig op verschillende plaatsen in de woning</p> <p>Het is moeilijk te bepalen of de bakeliettoepassingen in de woning ook effectief asbesthoudend zijn (het kan ook gaan om de asbestvrije variant).</p> <p>Er werd geen monster genomen o.w.v. beschadiging aan een elektrisch gerelateerde toepassing, extra controle bij verwijdering van het verdacht materiaal.</p>

Zorgvuldig beheren

- Zorg voor een veilig beheer. Vermijd het beschadigen van het asbestmateriaal. Controleer de toestand jaarlijks op wijzigingen.

- Eenvoudige handelingen: mag via doe-het-zelf of door werknemer(s) met opleidingsattest eenvoudige handelingen  
Schakelaars, stopcontacten en andere gelijkaardige toepassingen kunnen eenvoudig losgeschroefd worden --> EH doe-het-zelf.

Standaard dragen van de nodige wegwerp beschermingsmiddelen FFP 3 masker , handschoenen en tyvec CAT III type 5-6

Verpak in plastic afvalzak en af te voeren naar het containerpark als hechtgebonden asbestafval.

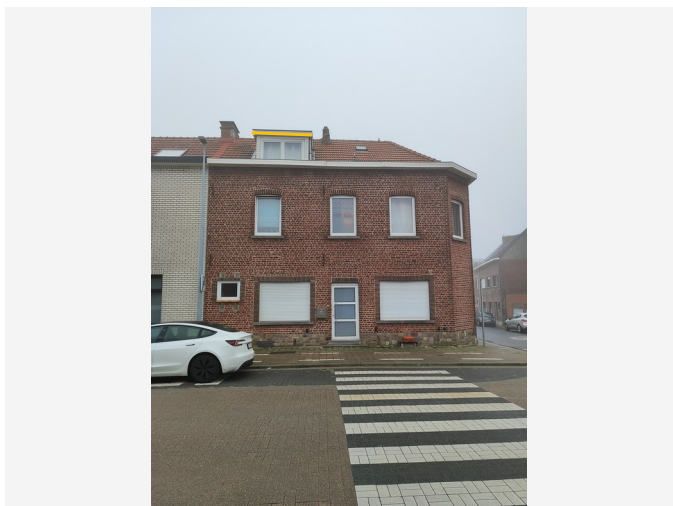
**Reden:** Het te onderzoeken materiaal situeert zich hoger dan 3,50 m te rekenen vanaf een veilige ondergrond

De dakbedekking op de dakkapel kon niet van dichtbij geïnspecteerd worden (> 3,50m). Het gebruikte materiaal is niet vast te stellen.

(Asbest)materiaal	Dak- en gevelbekleding - Roofing
Karakterisatie	Asbest (verdacht)
Primaire drager	Plat dak

Bij renovatiewerken of dakwerken kan een stelling geplaatst worden waarbij een extra controle/staalname aangewezen is.

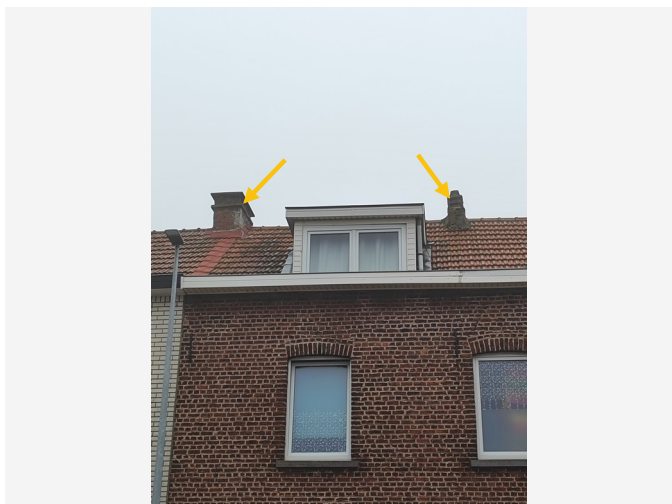
**Reden:** Het te onderzoeken materiaal situeert zich hoger dan 3,50 m te rekenen vanaf een veilige ondergrond

**Uitleg van de asbestdeskundige:** Bij werken (dak of reiniging schouw) kan een stelling geplaatst worden, het is niet duidelijk of er asbestverdachte materialen aanwezig zijn in de schouw.

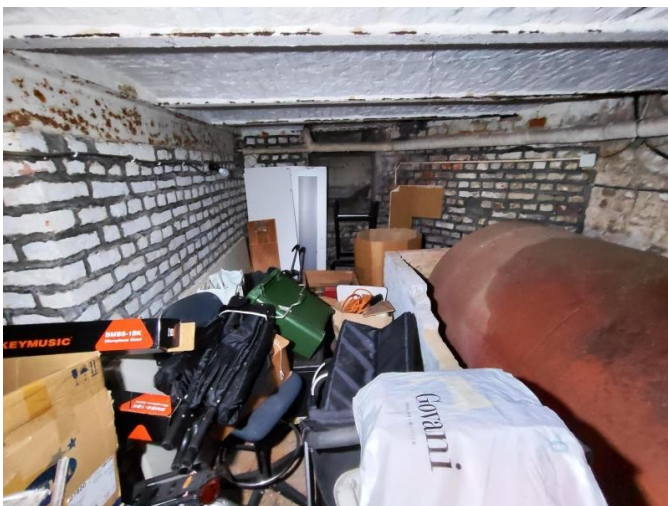
**Reden:** Materiaal in opslag

**Uitleg van de asbestdeskundige:** In de kelder is er leidingisolatie zichtbaar, echter zijn de meeste leidingen onbereikbaar voor monsternamen omdat er een stookolietank onder steekt met een gemetste muur rond en omdat materiaal in opslag daar nog is rond ligt.

Middellange termijnbeperking : Materialen/inboedel zijn in grote mate aanwezig. Vloer- en wanddelen konden niet volledig worden geïnspecteerd worden. Hierdoor zijn misschien verborgen asbestverdachte toepassingen aanwezig. De opdrachtgever blijkt redelijkerwijs niet in staat om het materiaal op korte termijn op te ruimen of te verwijderen. Het materiaal wordt pas verwijderd bij effectieve verhuis/verkoop. Termijn is onbekend.

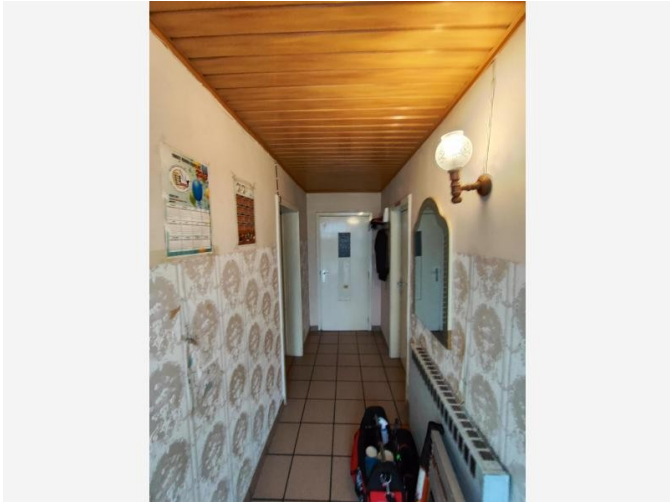
## Fiche 7: Valse plafonds (geen pleisterwerk zichtbaar) (geen staalname)

Het is niet gekend of er pleisterwerk aanwezig is onder de valse plafonds, te controleren bij werken. Bij renovatiewerken in het oog te houden of er geen asbestverdachte lagen aanwezig zijn.

Ook is hierdoor staalname pleisterwerk plafond niet mogelijk.

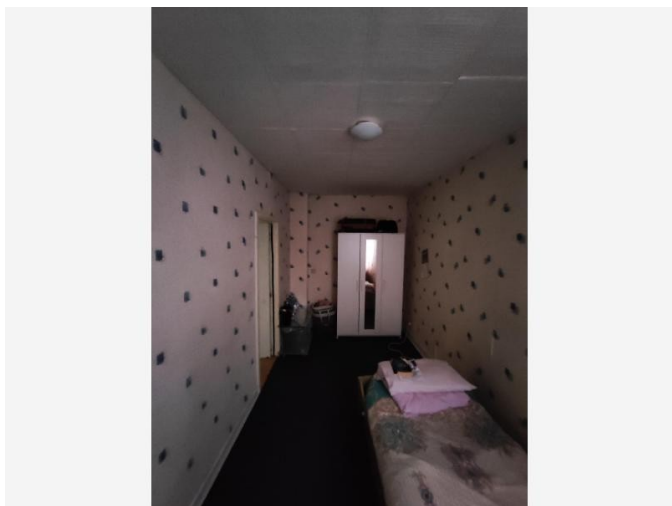
Het is niet gekend of er pleisterwerk aanwezig is achter de valse wanden, te controleren bij werken. Bij renovatiewerken in het oog te houden of er geen asbestverdachte lagen aanwezig zijn.

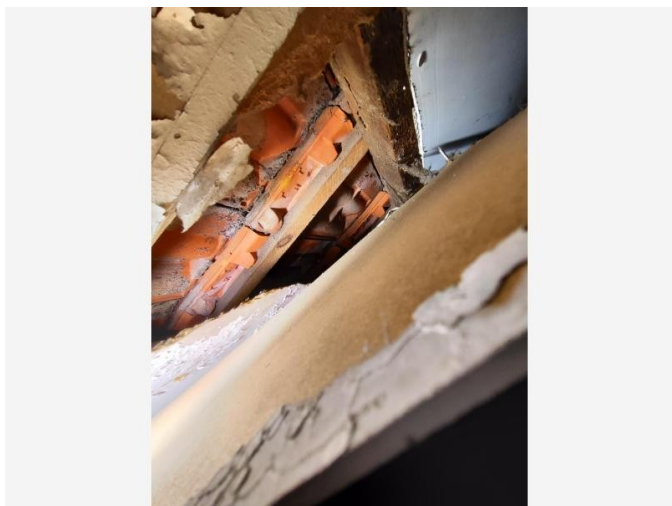
Het onderdak van het hoofddak van de woning kon gecontroleerd worden op het 2de verdiep, op enkele plaatsen de zichtbare platen die genageld zijn tegen alle plafonds, opzij getrokken: rechtstreeks zicht op de dakpannen.

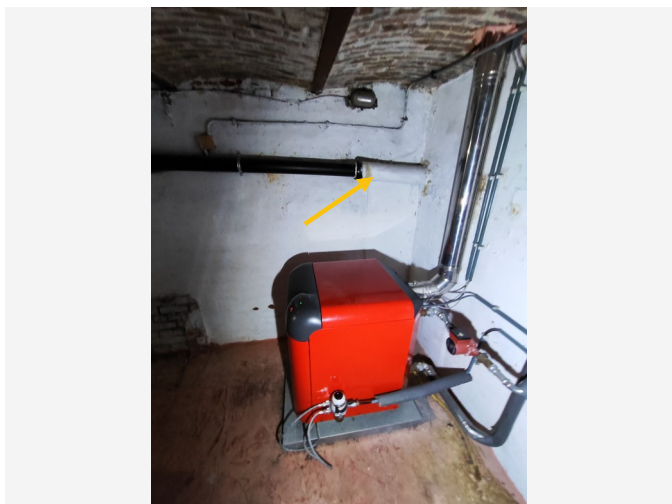
In de kelder aan de chauffageketel is er een buis zichtbaar (geverfd), er was vermoeden dat dit om een cement buis ging, bij het afkrabben van de verf kwam er een blinkende zwarte kleur naar boven die doet vermoeden dat het om een terracotta buis gaat.

Bij renovatie- en/of afbraakwerken verder in het oog te houden en evt. te bemonsteren.

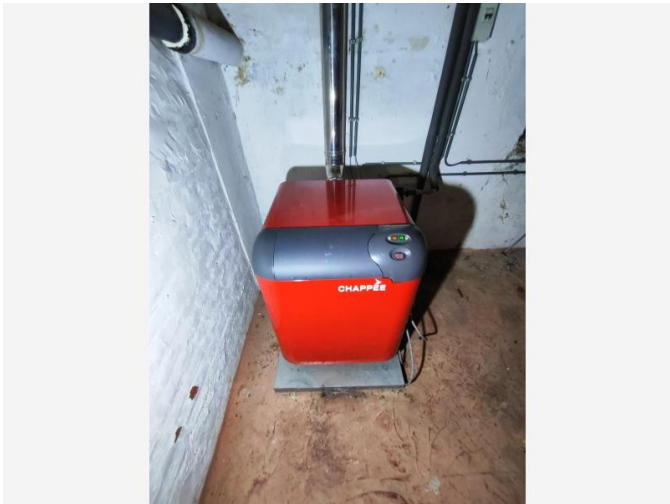
# Fiche 11: HVAC-installatie: geen gegevens gekend , merk of bouwjaar

Het bouwjaar of het type van deze Chappée chauffageketel is niet teruggevonden en het exact gebruik van asbesthoudend materiaal is niet gekend . Laat de ketel controleren door een opgeleid techniker (basis 8 u asbest) tijdens het onderhoud.

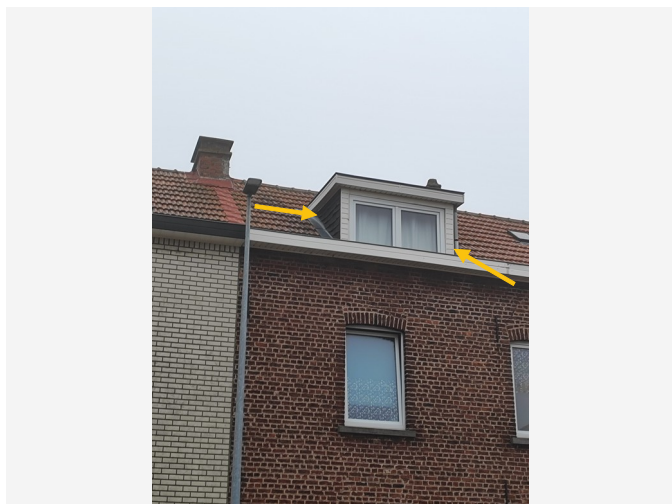
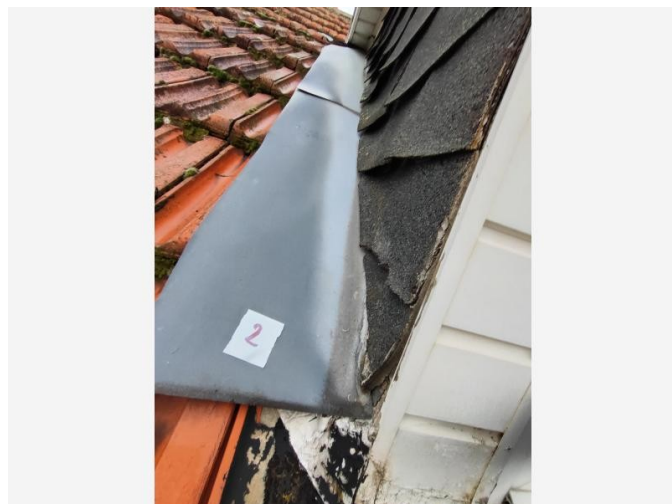
Geen asbest

#	Type	Referentie	Resultaat
12.1	Puntmonster	2	Geen asbest

Beschrijving	Roofing shingles (gevelbekleding dakkapel)
Omgeving	Buiten
Primaire drager	Wand buitenschil
Bindmiddel van materiaal	Bitumen (roofing, teer, asfalt)
Gebondenheid op basis van bindmiddel	Hecht
Hoeveelheid (oppervlakte - aantal)	• 3,00 m <sup>2</sup> - 1 stuk
Totale oppervlakte	3,00 m <sup>2</sup>
Identificatiemethode	Vaststelling met monstername
Destructieve handeling voor identificatie	Nee
Opmerking	Er werd een staal genomen aan een overlappend stuk roofing waardoor de waterdichtheid van de gevelbekleding niet in het gedrang komt. Het is niet duidelijk of er asbestverdachte onderlagen aanwezig zijn.. De vermelde oppervlaktes, diktes en volumes betreffen een beredeneerde schatting. Er worden geen rechten verleend aan deze oppervlaktes/diktes/volumes.

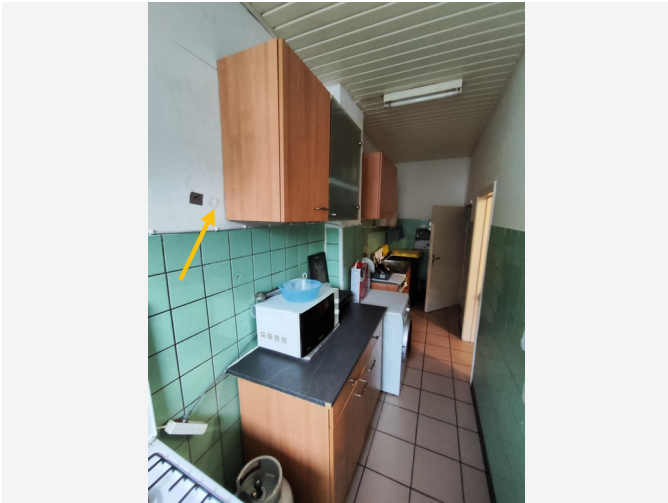
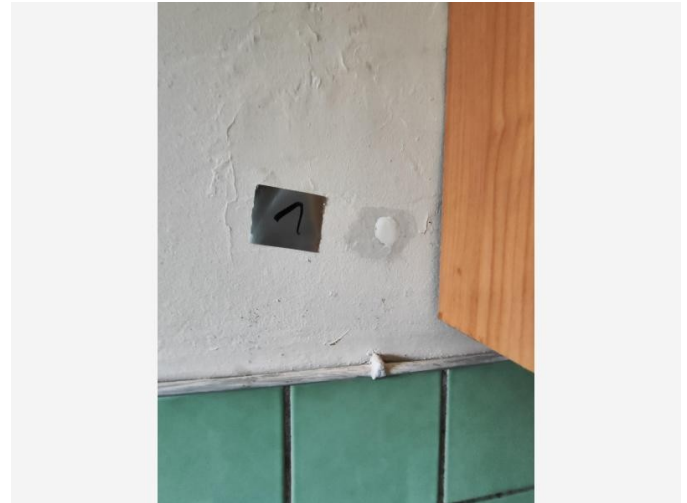
Geen asbest

#	Type	Referentie	Resultaat
13.1	Mengmonster	1	Geen asbest

Beschrijving	Pleisterwerk muur
Omgeving	Binnen
Primaire drager	Binnenwand
Bindmiddel van materiaal	Gips - kalk
Gebondenheid op basis van bindmiddel	Niet-hechtgebonden
Hoeveelheid (oppervlakte - dikte - aantal)	• 120,00 m <sup>2</sup> - 2,00 cm - 1 stuk
Totaal volume	2,40 m <sup>3</sup>
Identificatiemethode	Vaststelling met monsternamen
Destructieve handeling voor identificatie	Nee
Opmerking	<p>Verplichte plaatsen staalnames pleisterwerk vastgelegd volgens het Inspectieprotocol opgesteld door OVAM :</p> <ol style="list-style-type: none"> <li>1. Natte ruimte : keuken glv</li> <li>2. Traphal : op het 1e verdiep richting het 2de</li> <li>3. Stookruimte: aan de cv in de kelder</li> <li>4. Individuele ruimte : ruimte op het 1e verdiep</li> </ol> <p>De vermelde oppervlaktes en volumes betreffen een beredeneerde schatting. Er worden geen rechten verleend aan deze oppervlaktes/volumes. De dikte is een schatting die voorkomt uit de monsterplaatsen en is daarom niet altijd representatief.</p> <p>Overal muurpleister zichtbaar, excl. de valse wanden.</p>
