Asbestinventarisatetest

Niesstraat 102, 3680 Maaseik

Attestnummer : 20241220-000439.000

Niet-asbestveilig

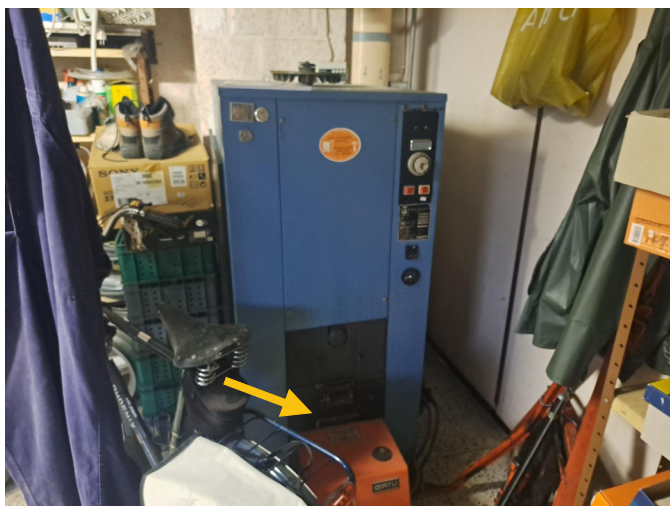
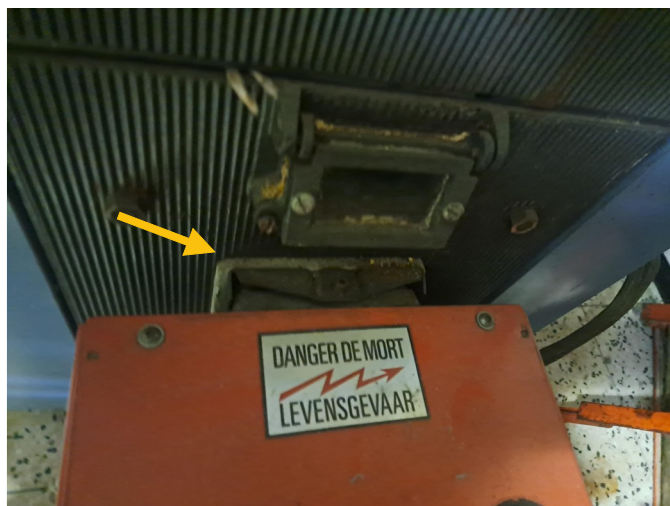
Het asbestmateriaal valt onder de mijlpaal van 2034.

Verwijderen

Eindbeoordeling materiaalrisico	Laag materiaalrisico en/of verlaagde kans op vezelvrijgave
---------------------------------	--

Gebondenheid	Categorie 2: niet-hechtgebonden met matrix
Asbestsoort (vezeltype)	Alleen chrysotiel
Asbestconcentratie	Hoog ($\geq 50\%$)
Afschermingsgraad van het gehele materiaal	Enkel randen niet afgeschermd maar geen contact met binnenluchtstromen
Toestand van het materiaal	Licht beschadigd, licht verweerd. Intact calciumsilicaatmateriaal of categorie III 'gebondenheid'

Beschrijving	pakking verwarmingsketel
Omgeving	Binnen
Primaire drager	HVAC infrastructuur en uitrusting
Asbestmateriaal	Pakking, dichting
Bindmiddel van asbestmateriaal	Karton - papier - viltachtig
Gebondenheid op basis van bindmiddel	Niet-hechtgebonden
Hoeveelheid (gewicht - aantal)	<ul style="list-style-type: none">• 0,10 kg - 1 stuk
Totaal gewicht	0,10 kg
Eenvoudig bereikbaar	Ja
Bevestigingswijze	<ul style="list-style-type: none">• Geklemd
Identificatiemethode	Vaststelling zonder monstername
Destructieve handeling voor identificatie	Nee

- Zorg voor een veilig beheer. Vermijd het beschadigen van het asbestmateriaal. Controleer de toestand jaarlijks op wijzigingen.

- Eenvoudige handelingen: mag via doe-het-zelf of door werknemer(s) met opleidingsattest eenvoudige handelingen
pakkingen of dichtingen mogen via deze methode verwijderd worden

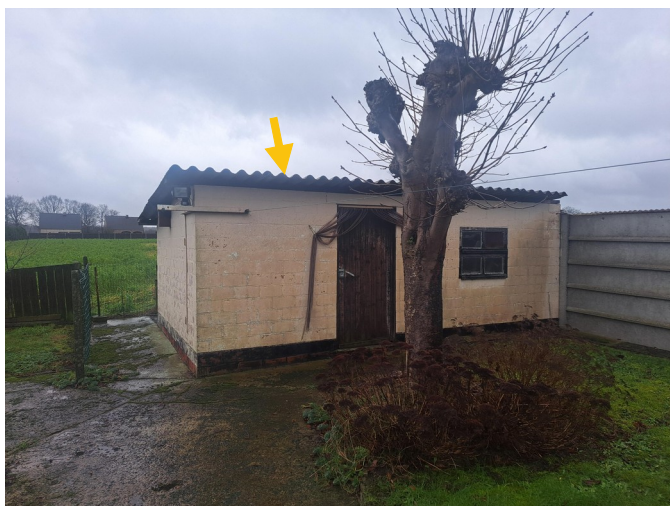
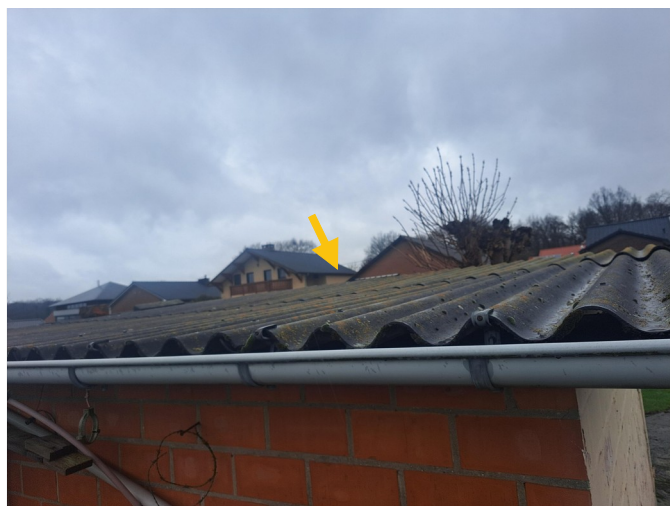
Het asbestmateriaal valt onder de mijlpaal van 2034.

Verwijderen

Eindbeoordeling materiaalrisico	Laag materiaalrisico en/of verlaagde kans op vezelvrijgave
---------------------------------	--

Gebondenheid	Categorie 1: hechtgebonden in oorsprong
Asbestsoort (vezeltype)	Crocidoliet aanwezig
Asbestconcentratie	Laag (< 50%)
Afschermingsgraad van het gehele materiaal	Geheel of deels vrij aan de buitenlucht
Toestand van het materiaal	Licht beschadigd, licht verweerd. Intact calciumsilicaatmateriaal of categorie III 'gebondenheid'

Beschrijving	golfplaten dakbedekking tuinhuis
Omgeving	Buiten
Primaire drager	Schuin dak
Asbestmateriaal	Dak- en gevelbekleding - Golfplaat
Bindmiddel van asbestmateriaal	Cement
Gebondenheid op basis van bindmiddel	Hecht
Hoeveelheid (oppervlakte - aantal)	<ul style="list-style-type: none">• 16,00 m² - 1 stuk
Totale oppervlakte	16,00 m ²
Eenvoudig bereikbaar	Ja
Bevestigingswijze	<ul style="list-style-type: none">• Geschroefd
Identificatiemethode	Vaststelling zonder monsternamen
Destructieve handeling voor identificatie	Nee

- Zorg voor een veilig beheer. Vermijd het beschadigen van het asbestmateriaal. Controleer de toestand jaarlijks op wijzigingen.
- Hemelwater dat afspoelt van asbestcement daken of gevels kan asbestdeeltjes bevatten. Gebruik het enkel voor gesloten circuits (bv. spoelen toiletten). Reinig na het vervangen van het dak of de gevel de dakgoten en regenwaterput of -ton om asbesthoudend sediment of slib te verwijderen

- Eenvoudige handelingen: mag via doe-het-zelf of door werknemer(s) met opleidingsattest eenvoudige handelingen omdat het hechtgebonden is en in goede staat verkeerd

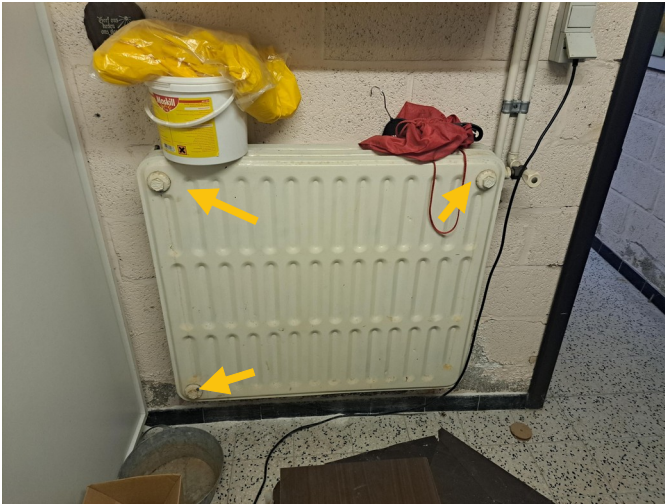
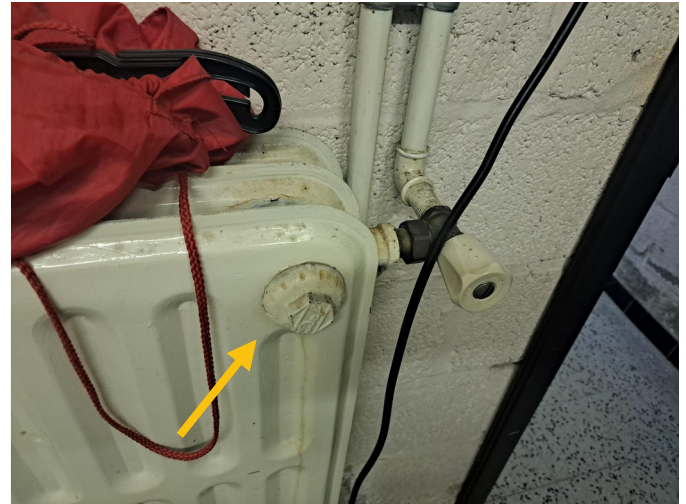
Het asbestmateriaal valt onder de mijlpaal van 2034.

Verwijderen

Eindbeoordeling materiaalrisico	Laag materiaalrisico en/of verlaagde kans op vezelvrijgave
---------------------------------	--

Gebondenheid	Categorie 2: niet-hechtgebonden met matrix
Asbestsoort (vezeltype)	Alleen chrysotiel
Asbestconcentratie	Hoog ($\geq 50\%$)
Afschermingsgraad van het gehele materiaal	Enkel randen niet afgeschermd maar geen contact met binnenluchtstromen
Toestand van het materiaal	Licht beschadigd, licht verweerd. Intact calciumsilicaatmateriaal of categorie III 'gebondenheid'

Beschrijving	3 dichtingen 1 oude radiator in kelder
Omgeving	Binnen
Primaire drager	Ruimteverwarming
Asbestmateriaal	Pakking, dichting
Bindmiddel van asbestmateriaal	Karton - papier - viltachtig
Gebondenheid op basis van bindmiddel	Niet-hechtgebonden
Hoeveelheid (gewicht - aantal)	<ul style="list-style-type: none">• 1,00 kg - 1 stuk
Totaal gewicht	1,00 kg
Eenvoudig bereikbaar	Ja
Bevestigingswijze	<ul style="list-style-type: none">• Geklemd
Identificatiemethode	Vaststelling zonder monstername
Destructieve handeling voor identificatie	Nee
Opmerking	tussen de segmenten zitten asbesthoudende pakkingen

- Zorg voor een veilig beheer. Vermijd het beschadigen van het asbestmateriaal. Controleer de toestand jaarlijks op wijzigingen.

- Eenvoudige handelingen: mag via doe-het-zelf of door werknemer(s) met opleidingsattest eenvoudige handelingen
pakkingen en dichtingen mogen via deze methode verwijderd worden

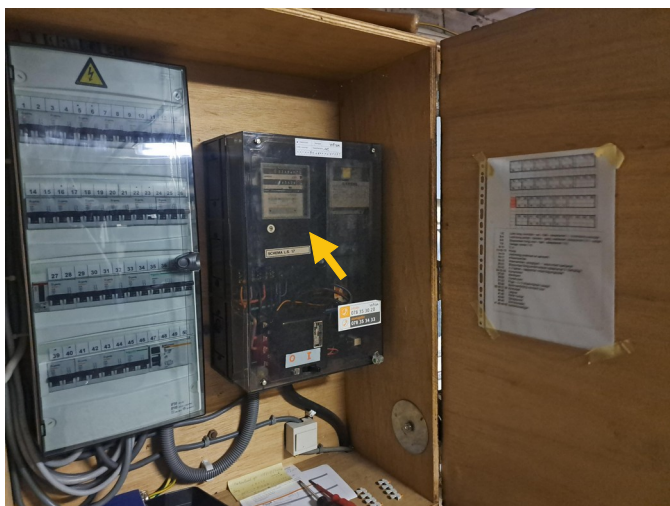
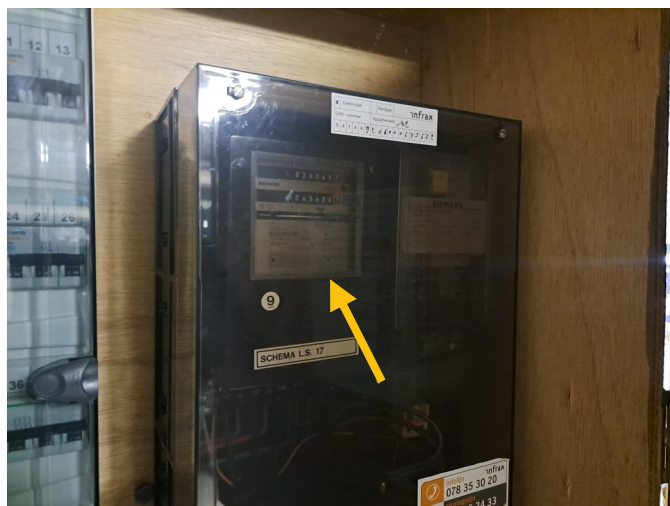
Het asbestmateriaal valt onder de mijlpaal van 2040.

Zorgvuldig beheren

Eindbeoordeling materiaalrisico	Zeer laag materiaalrisico en/of zeer lage kans op vezelvrijgave
---------------------------------	---

Gebondenheid	Categorie 1: hechtgebonden in oorsprong
Asbestsoort (vezeltype)	Crocidoliet aanwezig
Asbestconcentratie	Laag (< 50%)
Afschermingsgraad van het gehele materiaal	Stootvaste afscherming of omkasting
Toestand van het materiaal	Onbeschadigd, niet verweerd

Beschrijving	bakeliet teller in meterkast
Omgeving	Binnen
Primaire drager	Communicatie en elektrische infrastructuur en uitrusting
Asbestmateriaal	Plaat, paneel, tablet - Type Bakeliet
Bindmiddel van asbestmateriaal	Kunststof of -hars
Gebondenheid op basis van bindmiddel	Hecht
Hoeveelheid (oppervlakte - dikte - aantal)	<ul style="list-style-type: none">• 0,60 m² - 10,00 cm - 1 stuk
Totaal volume	0,06 m ³
Eenvoudig bereikbaar	Ja
Bevestigingswijze	<ul style="list-style-type: none">• Geschroefd
Identificatiemethode	Vaststelling zonder monstername
Destructieve handeling voor identificatie	Nee
Opmerking	de zwarte teller in de meterkast bevat bakeliet

- Zorg voor een veilig beheer. Vermijd het beschadigen van het asbestmateriaal. Controleer de toestand jaarlijks op wijzigingen.

- Eenvoudige handelingen: mag via doe-het-zelf of door werknemer(s) met opleidingsattest eenvoudige handelingen omdat het hechtgebonden is en in vaste toestand verkeerd

enkel te verwijderen door de netwerkbeheerder volgens de veiligheidsvoorschriften

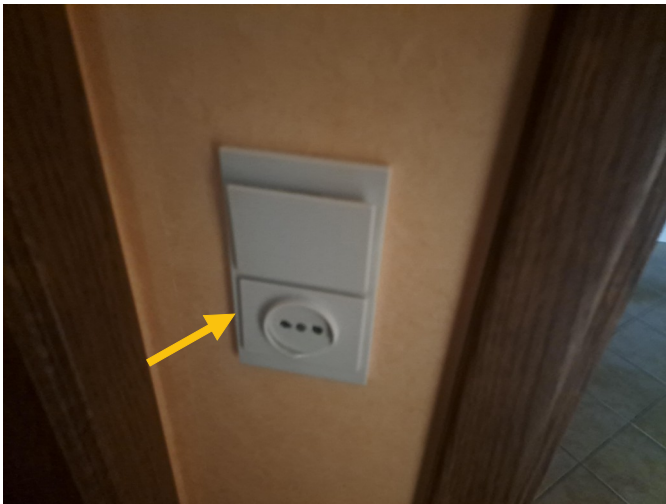
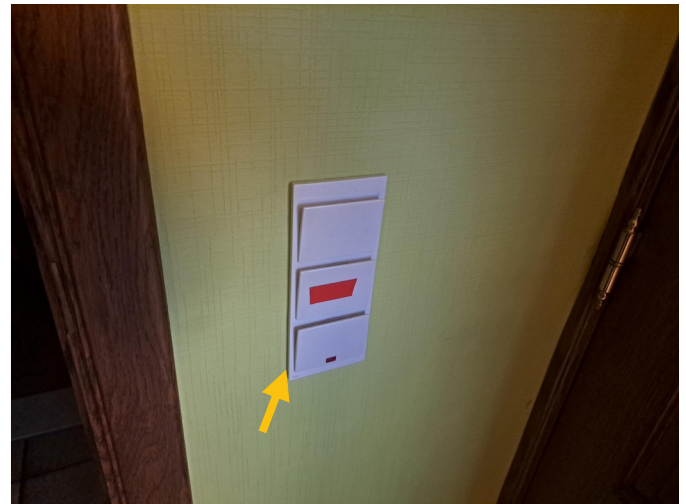
Het asbestmateriaal valt onder de mijlpaal van 2040.

Zorgvuldig beheren

Eindbeoordeling materiaalrisico	Laag materiaalrisico en/of verlaagde kans op vezelvrijgave
---------------------------------	--

Gebondenheid	Categorie 1: hechtgebonden in oorsprong
Asbestsoort (vezeltype)	Crocidoliet aanwezig
Asbestconcentratie	Laag (< 50%)
Afschermingsgraad van het gehele materiaal	Geheel of deels (ook) vrij aan de binnenlucht
Toestand van het materiaal	Onbeschadigd, niet verweerd

Beschrijving	bakeliet schakelaars en stopcontacten
Omgeving	Binnen
Primaire drager	Communicatie en elektrische infrastructuur en uitrusting
Asbestmateriaal	Plaat, paneel, tablet - Type Bakeliet
Bindmiddel van asbestmateriaal	Kunststof of -hars
Gebondenheid op basis van bindmiddel	Hecht
Hoeveelheid (oppervlakte - dikte - aantal)	<ul style="list-style-type: none">• 0,40 m² - 2,00 cm - 1 stuk
Totaal volume	0,008 m ³
Eenvoudig bereikbaar	Ja
Bevestigingswijze	<ul style="list-style-type: none">• Geschroefd
Identificatiemethode	Vaststelling zonder monstername
Destructieve handeling voor identificatie	Nee

- Zorg voor een veilig beheer. Vermijd het beschadigen van het asbestmateriaal. Controleer de toestand jaarlijks op wijzigingen.

- Eenvoudige handelingen: mag via doe-het-zelf of door werknemer(s) met opleidingsattest eenvoudige handelingen omdat het hechtgebonden is en in vaste toestand verkeerd

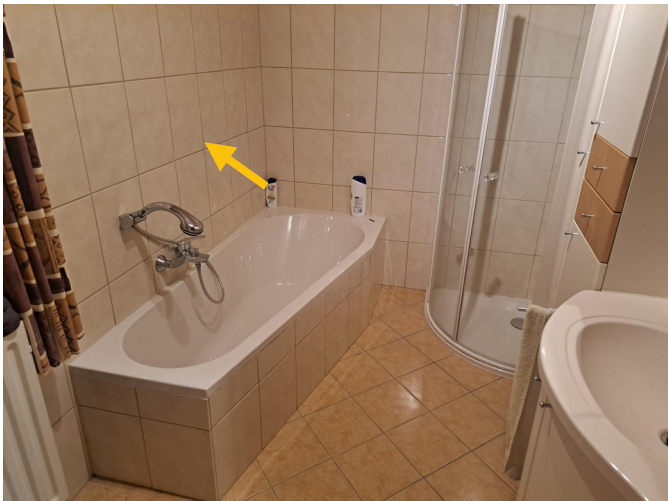
Fiche 6: eventuele tegellijm achter wandtegels badkamer en wc

het zou kunnen dat er achter de wandtegels asbesthoudende tegellijm zit

dit echter niet visueel vast te stellen tijdens de inspectie

staalname was niet mogelijk

Identificatiemethode	Redelijk vermoeden
Primaire drager	Binnenwand
(Asbest)materiaal	In-situ afwerkingslagen - Lijm laag
Bindmiddel	Lijm
Gebondenheid bindmiddel	Hecht

als later bij verwijdering blijkt dat ze niet in de mortel geplaatst zijn maar in tegellijm adviseren we om eerst een staalname te laten afnemen

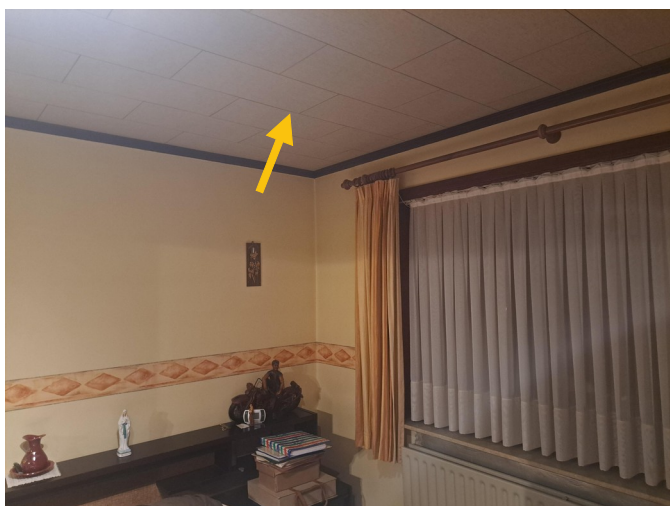
de plafonds zijn niet asbestverdacht

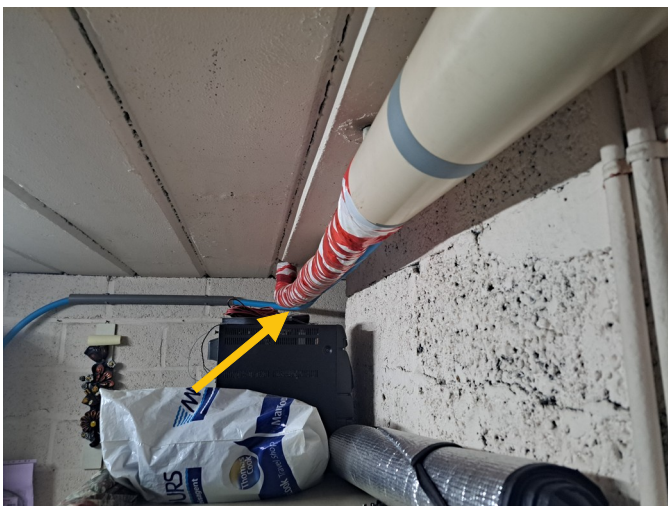
deze zijn omwikkeld met karton , glaswol en een witte pvc folie dezelke niet asbestverdacht zijn

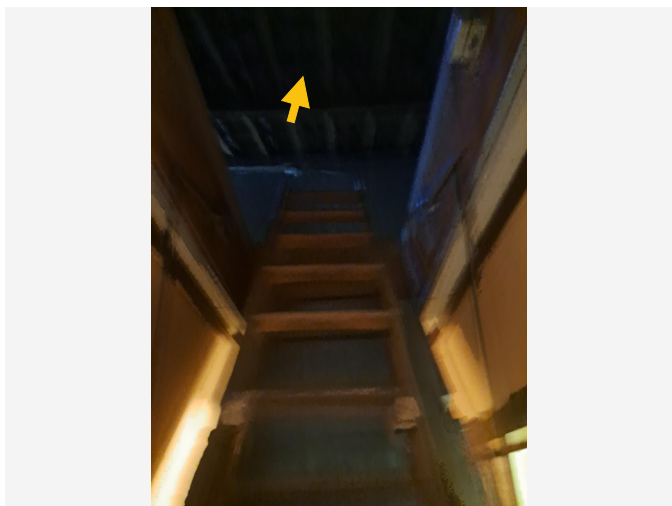
er is hier geen asbestverdacht menuiserie onderdak geplaatst
door het zolderluik in de gang kijk je tegen de pannen op
hier is helemaal geen onderdak aanwezig

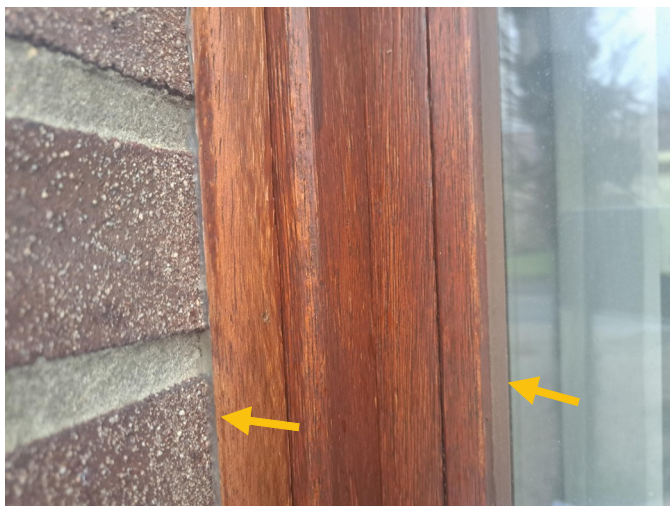
de kit is elastisch en indrukbaar wat aangeeft dat er weekmakers inzitten en geen asbestvezels anders was deze keihard geweest

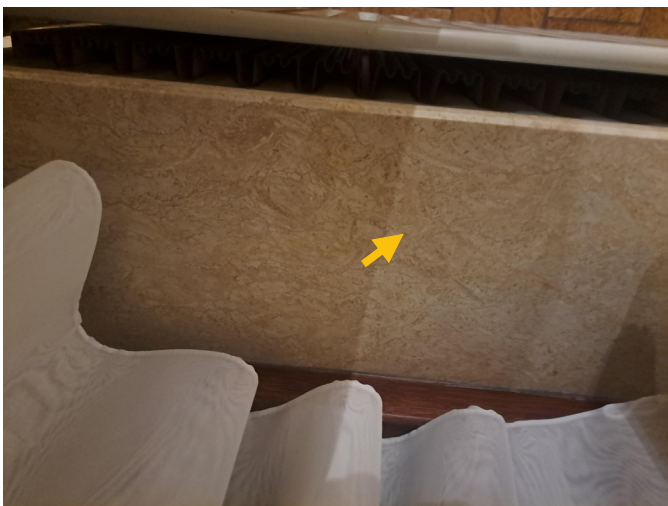
de raamtabletten en deurdorpels zijn hier niet van asbestverdacht imitatiemarmer of massal maar van natuursteen

dit te zien aan de blinkende structuur op het breukvlak

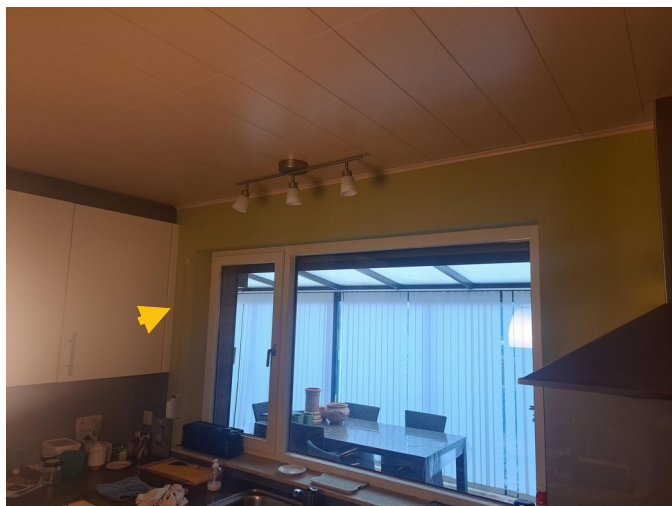
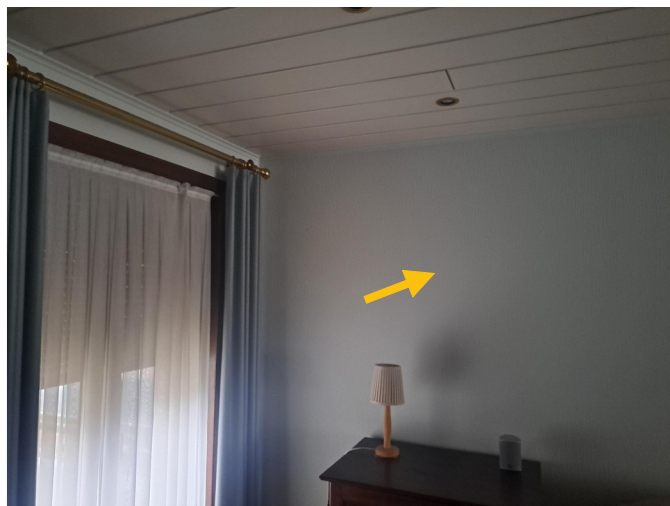
Geen asbest

#	Type	Referentie	Resultaat
12.1	Mengmonster	8921	Geen asbest

Beschrijving	pleister wanden
Omgeving	Binnen
Primaire drager	Binnenwand
Bindmiddel van materiaal	Gips - kalk
Gebondenheid op basis van bindmiddel	Niet-hechtgebonden
Hoeveelheid (oppervlakte - dikte - aantal)	• 320,00 m ² - 1,00 cm - 1 stuk
Totaal volume	3,20 m ³
Identificatiemethode	Vaststelling met monstername
Destructieve handeling voor identificatie	Nee
Opmerking	alle wanden zijn gepleisterd behalve deze van de kelder en het tuinhuis
