# Asbestinventarisatetest

Adrinkhovenlaan 144/0.0, 2150 Borsbeek

Attestnummer : 20241017-000017.000

Uitgegeven op : 17.10.2024

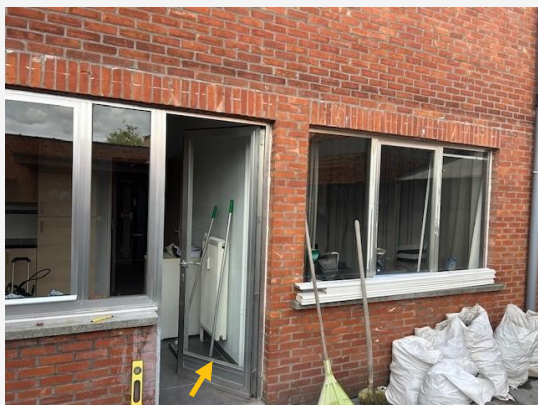
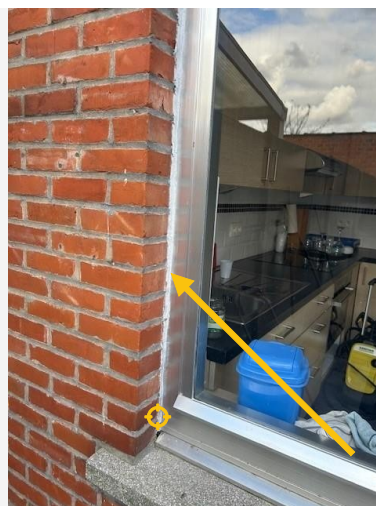
Eindbeoordeling materiaalrisico	Laag materiaalrisico en/of verlaagde kans op vezelvrijgave
---------------------------------	--

Gebondenheid	Categorie 1: hechtgebonden in oorsprong
Asbestsoort (vezeltype)	Alleen chrysotiel
Asbestconcentratie	Laag (< 50%)
Afschermingsgraad van het gehele materiaal	Geheel of deels vrij aan de buitenlucht
Toestand van het materiaal	Licht beschadigd, licht verweerd. Intact calciumsilicaatmateriaal of categorie III 'gebondenheid'

#	Type	Referentie	Resultaat
1.1	Puntmonster	ISB112	Chrysotiel

<b>Beschrijving</b>	Mastiek ramen en deuren
<b>Omgeving</b>	Grenst aan binnen- en buitenlucht
<b>Primaire drager</b>	Wandopening verticaal (raam, deur, ...)
<b>Asbestmateriaal</b>	In-situ afwerkingslagen - Pasta, stopverf, voegsel, stopsel, vulsel, mastiek, katten, ...
<b>Bindmiddel van asbestmateriaal</b>	Kitten, mastiek, pasta
<b>Gebondenheid op basis van bindmiddel</b>	Hecht
<b>Hoeveelheid (gewicht - aantal)</b>	<ul style="list-style-type: none"><li>• 1,00 kg - 3 stuks</li></ul>
<b>Totaal gewicht</b>	3,00 kg
<b>Eenvoudig bereikbaar</b>	Ja
<b>Bevestigingswijze</b>	<ul style="list-style-type: none"><li>• Verlijmd, ingegoten, versmeerd</li></ul>
<b>Identificatiemethode</b>	Vaststelling met monstername
<b>Destructieve handeling voor identificatie</b>	Nee
<b>Opmerking</b>	Opgegeven gewicht is indicatief.

Het asbestmateriaal valt onder de mijlpaal van 2040.

Zorgvuldig beheren

- Zorg voor een veilig beheer. Vermijd het beschadigen van het asbestmateriaal. Controleer de toestand jaarlijks op wijzigingen.

- Eenvoudige handelingen: mag via doe-het-zelf of door werknemer(s) met opleidingsattest eenvoudige handelingen  
Deze toepassing kan verwijderd worden aan de hand van een eenvoudige handeling, echter dient er wel rekening gehouden te worden met de PBM's en een correct afvalbeheer. Vergeet de toepassing zeker ook niet te fixeren.
- Eenvoudige handelingen: enkel door erkend asbestverwijderaar  
Deze toepassing kan verwijderd worden aan de hand van een eenvoudige handeling, echter dient er wel rekening gehouden te worden met de PBM's en een correct afvalbeheer. Vergeet de toepassing zeker ook niet te fixeren.

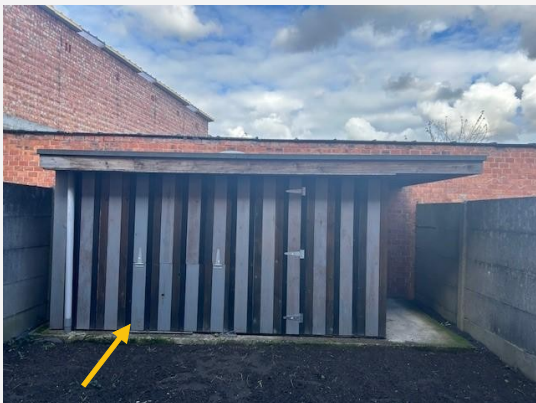
**Bouwjaar:** 2018

*Constructies gebouwd vanaf 2001 moeten niet onderzocht worden*

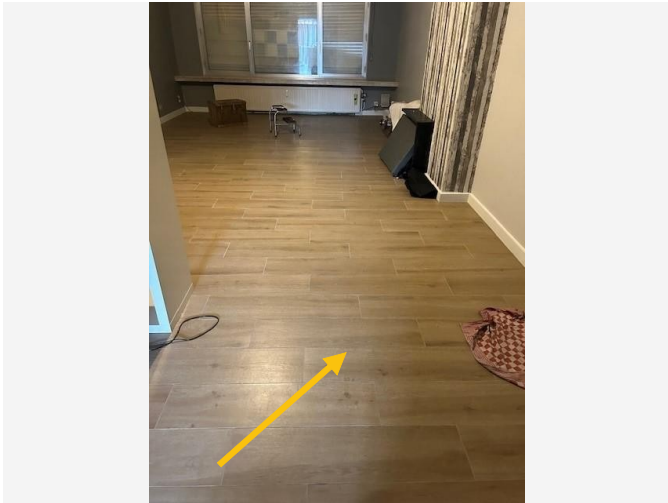
De vloer van de living en hal is niet-asbestverdacht. Betreft recent aangelegd laminaat. Op basis van een niet-destructief onderzoek kunnen we niet vaststellen wat er zich bevindt onder de vloer.

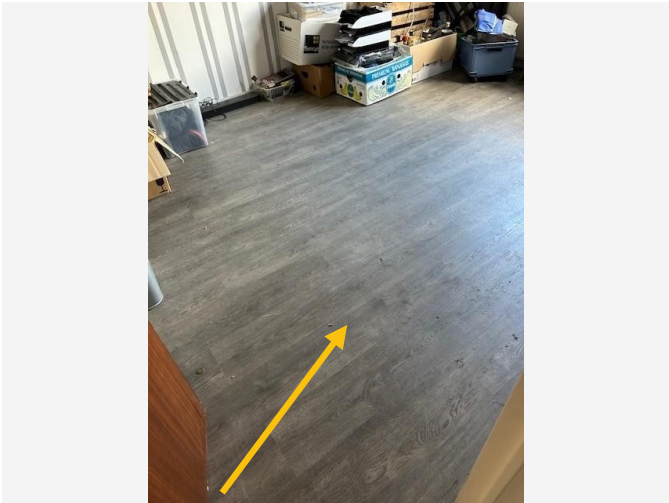
De vloer van de slaapkamer is niet-asbestverdacht. Het betreft recent laminaat. Op basis van een niet-destructief onderzoek kunnen we niet vaststellen wat er zich bevindt onder de vloer.

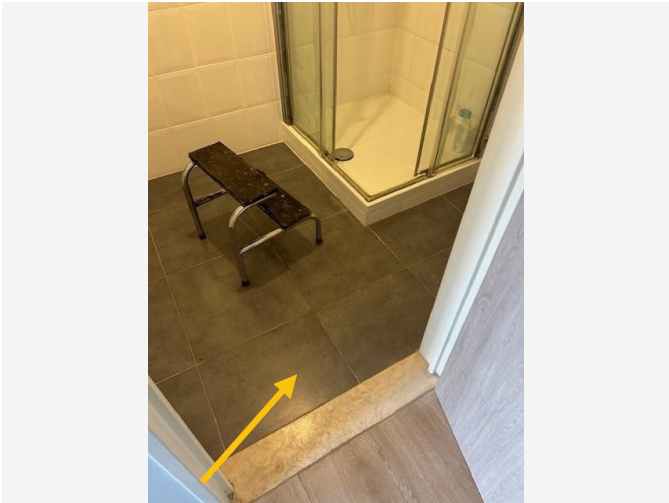
De vloertegels van zowel de badkamer als het toilet zijn idem en niet-asbestverdacht. Op basis van een niet-destructief onderzoek kunnen we niet vaststellen wat er zich bevindt onder de vloer.

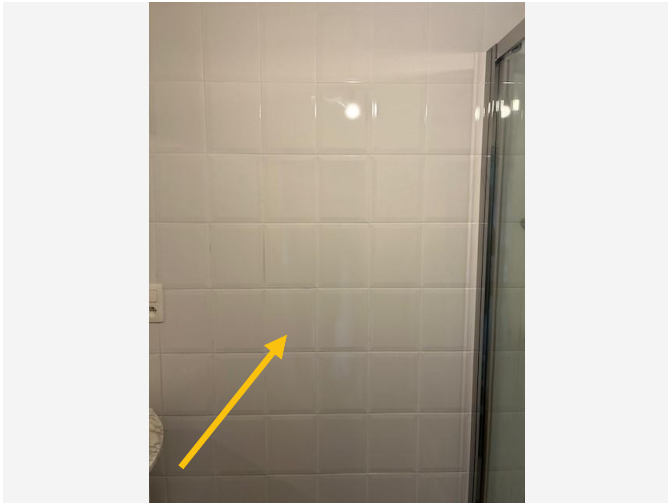
De wandtegels van de badkamer zijn niet-asbestverdacht. Op basis van een niet-destructief onderzoek kunnen we niet vaststellen wat er zich bevindt achter de tegels.

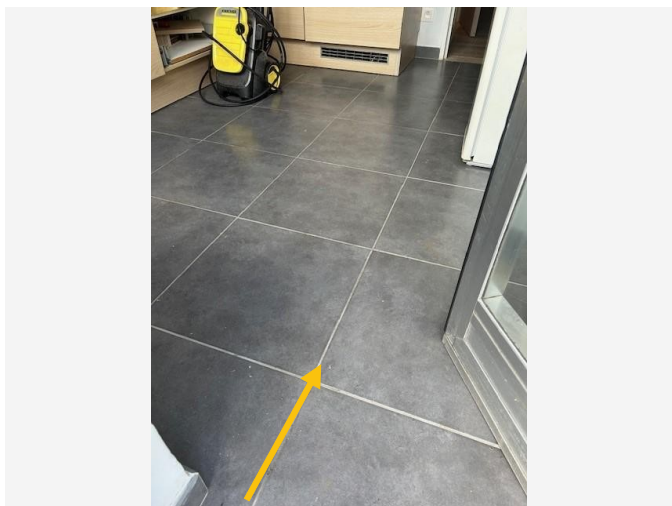
De vloer van de keuken is niet-asbestverdacht. Op basis van een niet-destructief onderzoek kunnen we niet vaststellen wat er zich bevindt onder de vloer.

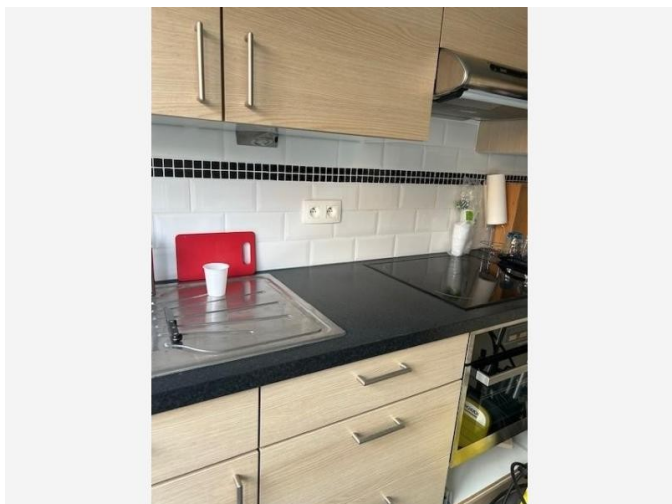
De wandtegels van de keuken zijn niet-asbestverdacht. Op basis van een niet-destructief onderzoek kunnen we niet vaststellen wat er zich bevindt achter de tegels.

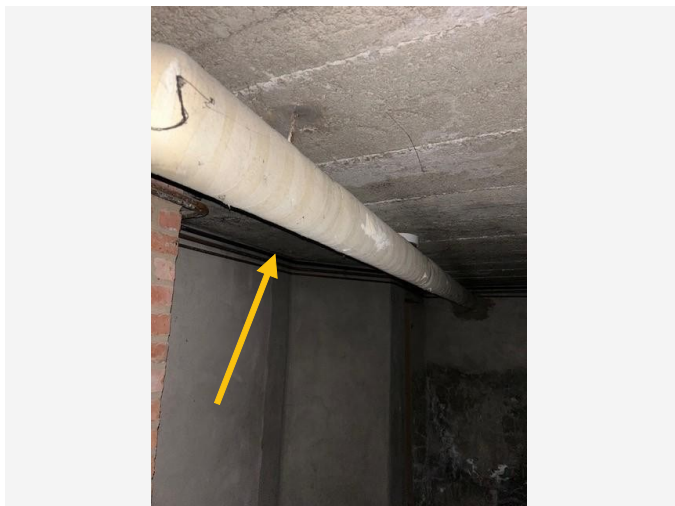
# Fiche 9: thermische leidingisolatie in gips (kelder/stookplaats)

Kelder/stookplaats behoort tot de gemeenschappelijke delen. Gelieve bij inventarisatie van de gemeenschappelijke delen rekening te houden met de asbestverdachte thermische leidingisolatie in gips.

Identificatiemethode	Redelijk vermoeden
----------------------	--------------------

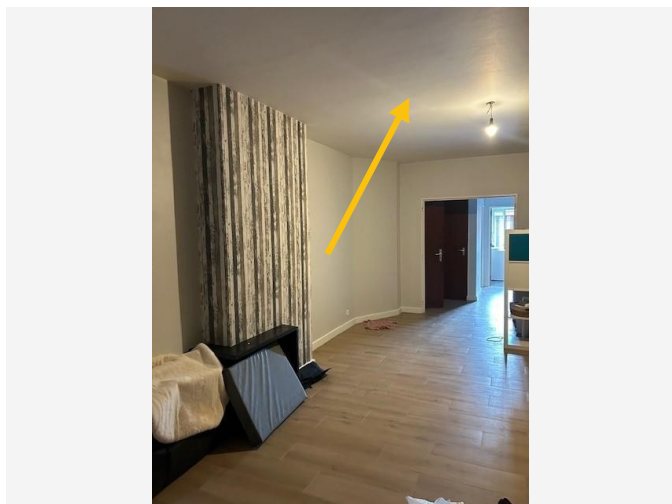
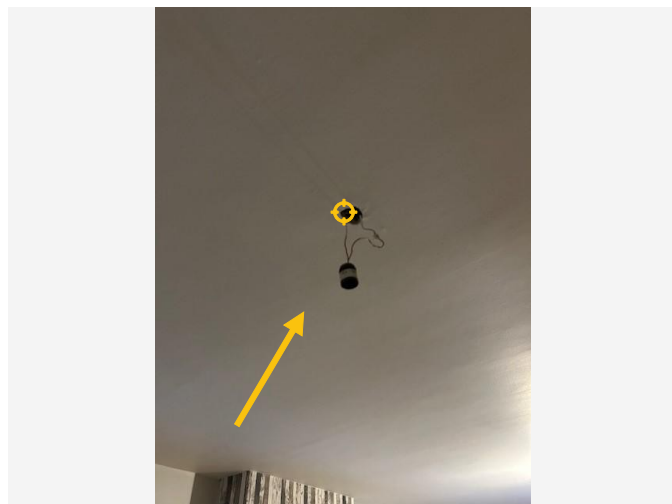
## Fiche 10: Pleisterwerk plafond

Geen asbest

#	Type	Referentie	Resultaat
10.1	Mengmonster	ISB114	Geen asbest

Beschrijving	Pleisterwerk plafond
Omgeving	Binnen
Primaire drager	Plafond
Bindmiddel van materiaal	Gips - kalk
Gebondenheid op basis van bindmiddel	Niet-hechtgebonden
Hoeveelheid (oppervlakte - dikte - aantal)	• 45,00 m <sup>2</sup> - 1,00 cm - 1 stuk
Totaal volume	0,45 m <sup>3</sup>
Identificatiemethode	Vaststelling met monstername
Destructieve handeling voor identificatie	Nee
Opmerking	Reden waarom er minder stalen werden genomen dan beschreven in het inspectieprotocol. In het inspectieprotocol wordt vermeld dat er van het pleisterwerk aan de muren en het plafond monsternames moeten genomen worden van de individuele ruimte(s) , natte ruimte, stookplaats en trappenhal. Er konden geen staalnames genomen worden van de trappenhal en stookplaats aangezien deze een gemeenschappelijke toepassing zijn. Het opgegeven gewicht is indicatief.

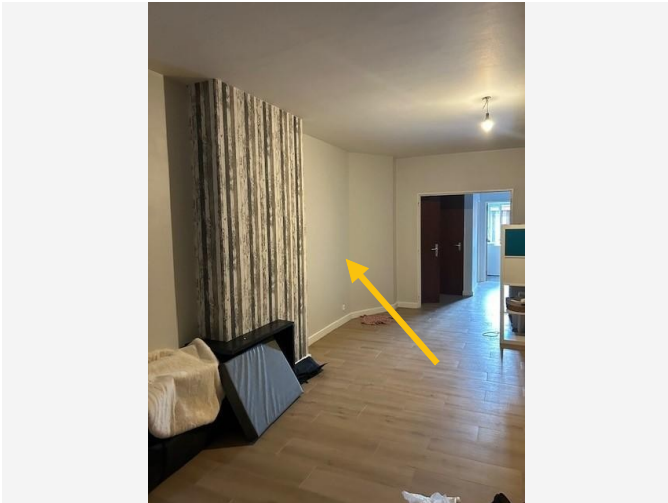
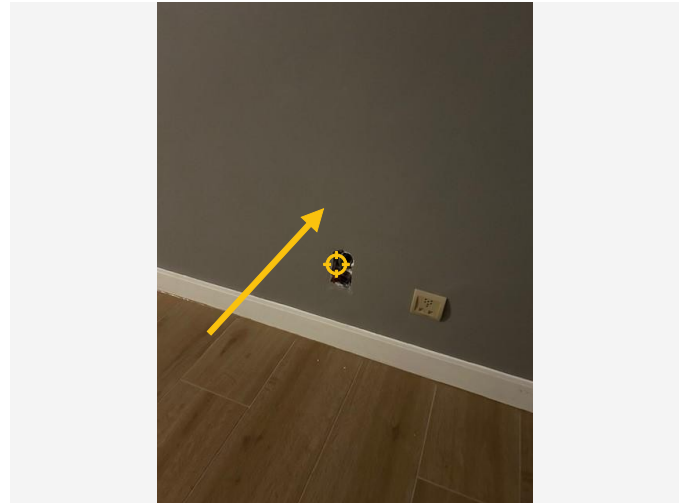
# Fiche 11: Pleisterwerk muren

Geen asbest

#	Type	Referentie	Resultaat
11.1	Mengmonster	ISB113	Geen asbest

Beschrijving	Pleisterwerk muren
Omgeving	Binnen
Primaire drager	Binnenwand
Bindmiddel van materiaal	Gips - kalk
Gebondenheid op basis van bindmiddel	Niet-hechtgebonden
Hoeveelheid (oppervlakte - dikte - aantal)	• 1,00 m <sup>2</sup> - 47,00 cm - 1 stuk
Totaal volume	0,47 m <sup>3</sup>
Identificatiemethode	Vaststelling met monstername
Destructieve handeling voor identificatie	Nee
Opmerking	Reden waarom er minder stalen werden genomen dan beschreven in het inspectieprotocol. In het inspectieprotocol wordt vermeld dat er van het pleisterwerk aan de muren en het plafond monsternames moeten genomen worden van de individuele ruimte(s) , natte ruimte, stookplaats en trappenhal. Er konden geen staalnames genomen worden van de trappenhal en stookplaats aangezien deze een gemeenschappelijke toepassing zijn. Het opgegeven gewicht is indicatief.
