# Asbestinventarisatetest

Fazantenlaan 1, 1600 Sint-Pieters-Leeuw

Attestnummer : 20240610-000325.000

Uitgegeven op : 10.06.2024

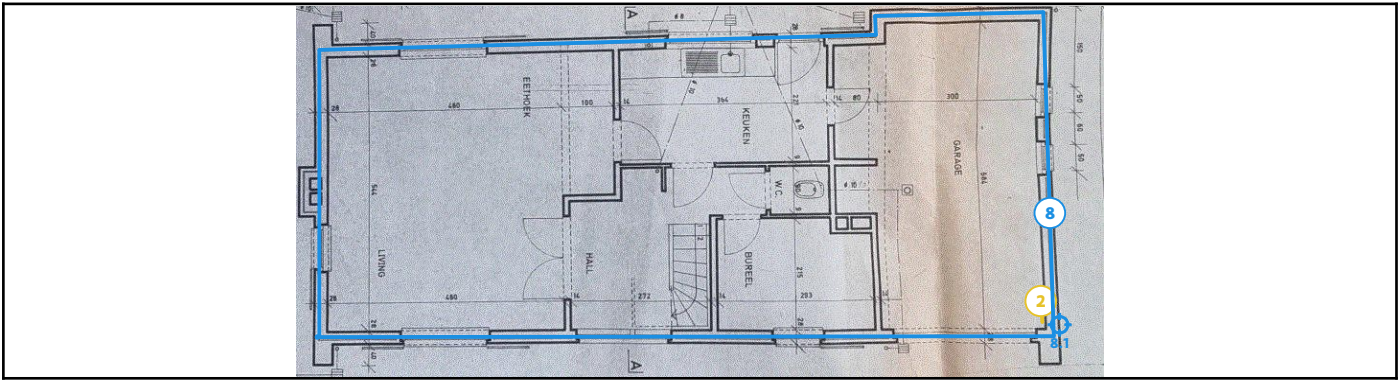
# Plan 1.1: Plan gelijkvloers

| Beschrijving | Type | Actie |
|---|---|---|
| 2. Bakeliet | Asbestmateriaal | Zorgvuldig beheren |

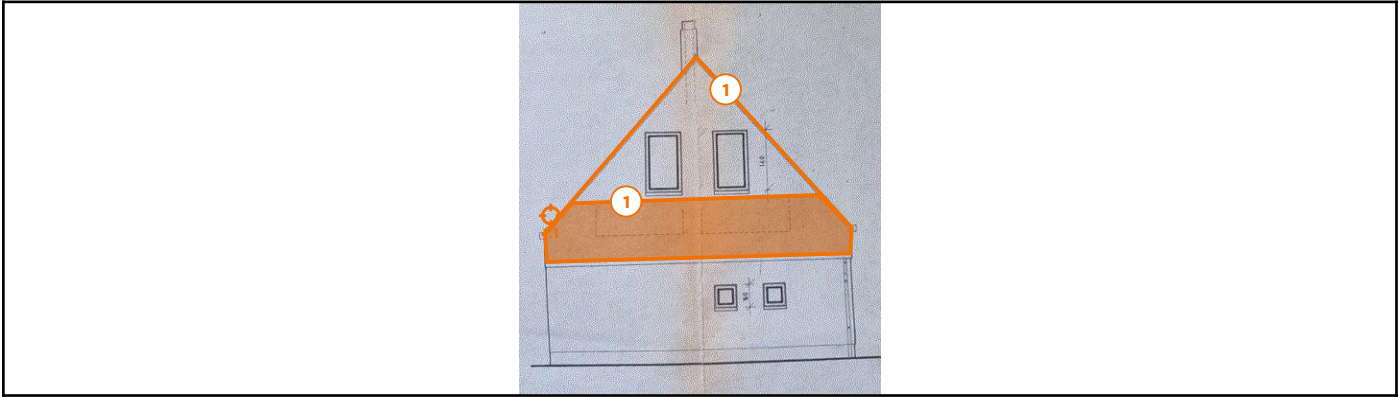
# Plan 1.7: Plan dak

| Beschrijving | Type | Actie |
|---|---|---|
| 1. Dak | Asbestmateriaal | <a href="#">Verwijderen</a> |

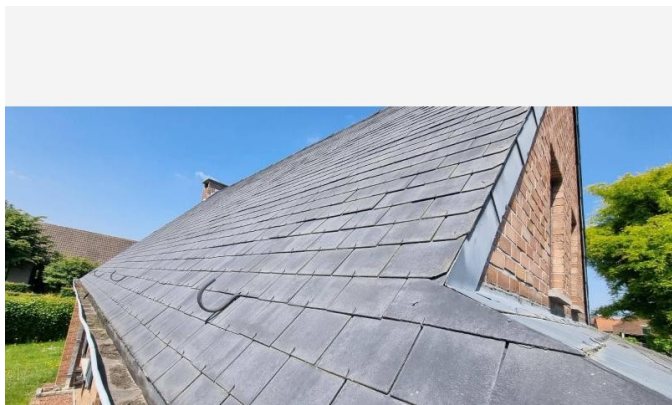
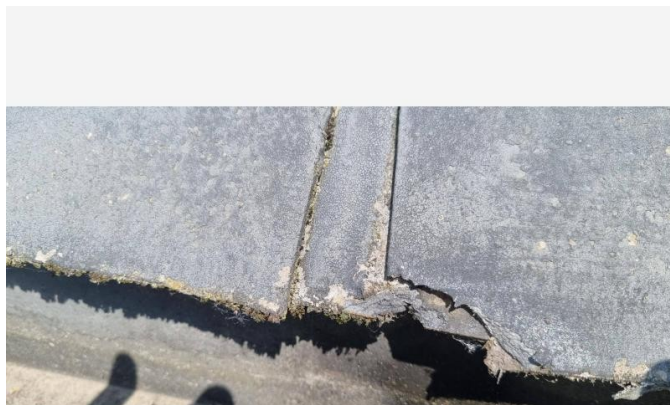
Overzichtsfoto

Detailfoto

Het asbestmateriaal valt onder de mijlpaal van 2034.

| Eindbeoordeling materiaalisico | Laag materiaalisico en/of verlaagde kans op vezelvrijgave |

| Gebondenheid | Categorie 1: hechtgebonden in oorsprong |
| Asbestsoort (vezeltype) | Alleen chrysotiel |
| Asbestconcentratie | Laag (< 50%) |
| Afschermingsgraad van het gehele materiaal | Geheel of deels vrij aan de buitenlucht |
| Toestand van het materiaal | Licht beschadigd, licht verweerd. Intact materiaal type Pical – asbestboard of categorie III 'gebondenheid' |

| # | Type | Referentie | Resultaat |
|---|---|---|---|
| 1.1 | Puntmonster | ST04 | Chrysotiel |

| Asbestmateriaal | Dak- en gevelbekleding - Lei, shingle |

Verwijderen

- Zorg voor een veilig beheer. Vermijd het beschadigen van het asbestmateriaal. Controleer de toestand jaarlijks op wijzigingen.

- Eenvoudige handelingen: mag via doe-het-zelf of door werknemer(s) met opleidingsattest eenvoudige handelingen  
Mag zelf verwijderd worden maar aangezien de hoeveelheid en het risico is het beter dit te laten doen door een erkend asbestverwijderaar.

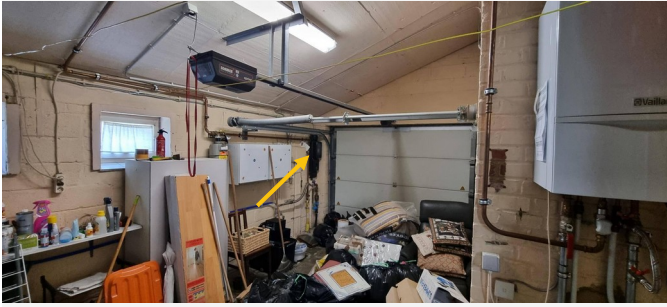
Overzichtsfoto

Het asbestmateriaal valt onder de mijlpaal van 2040.

| Eindbeoordeling materiaalrisico | Laag materiaalrisico en/of verlaagde kans op vezelvrijgave |

| Asbestsoort (vezeltype) | Crocidoliet aanwezig |
| Afschermingsgraad van het gehele materiaal | Geheel of deels (ook) vrij aan de binnenlucht |
| Toestand van het materiaal | Onbeschadigd, niet verweerd |

| Asbestmateriaal | Plaat, paneel, tablet - Type Bakeliet |

Zorgvuldig beheren

- Zorg voor een veilig beheer. Vermijd het beschadigen van het asbestmateriaal. Controleer de toestand jaarlijks op wijzigingen.

- Eenvoudige handelingen: mag via doe-het-zelf of door werknemer(s) met opleidingsattest eenvoudige handelingen  
Mag zelf weggenomen worden maar dit beter laten doen door vakmensen daar het om de elektriciteitskast gaat.

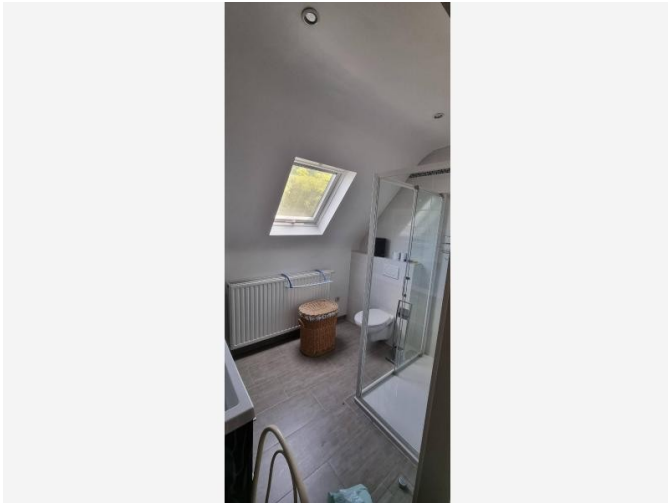
Vrije foto

De badkamer is volledig vernieuwd in 2012.

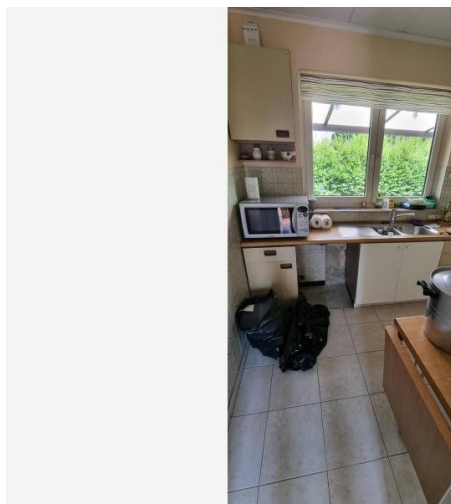
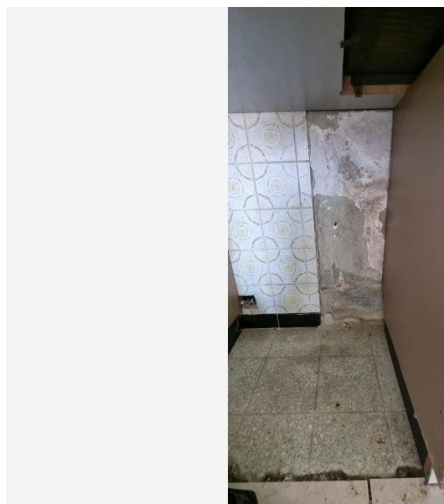
Overzichtsfoto

Detailfoto

Geen asbest

| # | Type | Referentie | Resultaat |
|---|---|---|---|
| 6.1 | Mengmonster | ST01 | Geen asbest |

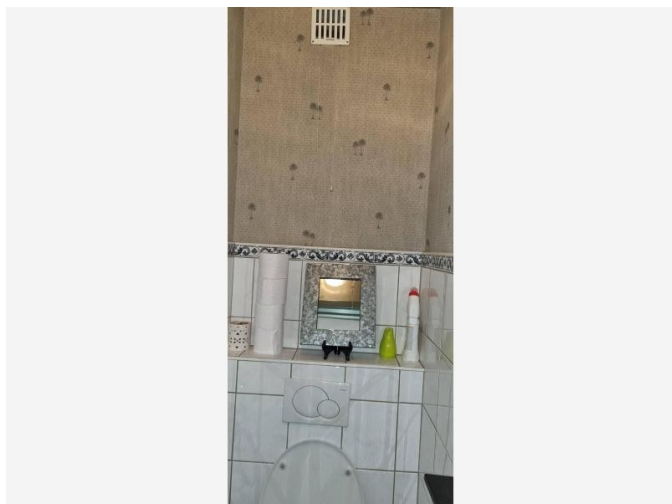
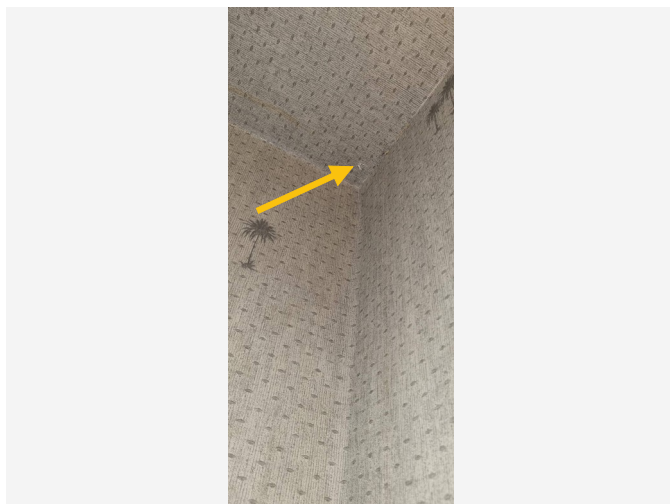
## Fiche 7: Pleister plafond

Overzichtsfoto

Detailfoto

Geen asbest

| # | Type | Referentie | Resultaat |
|---|---|---|---|
| 7.1 | Mengmonster | ST02 | Geen asbest |

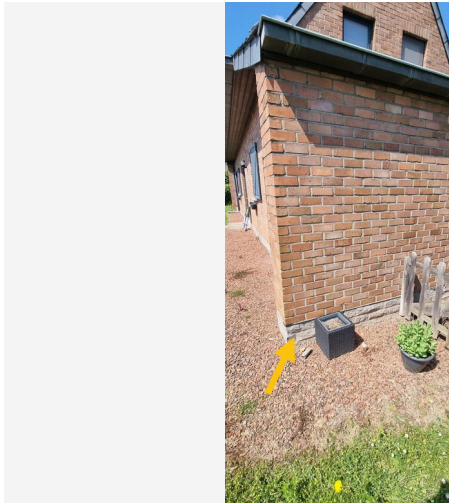
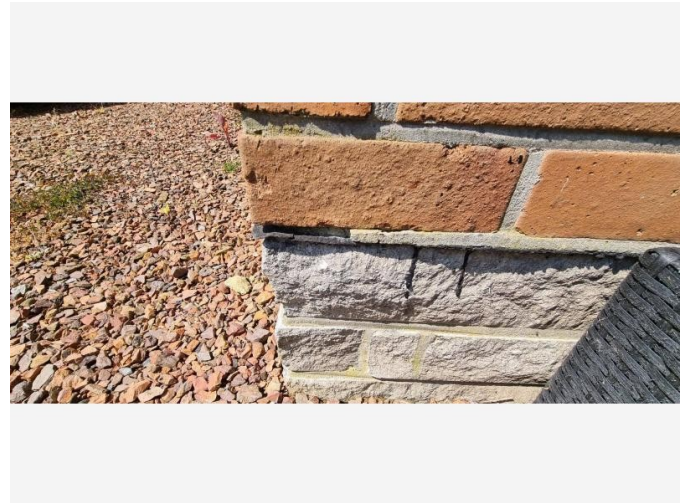
Overzichtsfoto

Detailfoto

Geen asbest

| # | Type | Referentie | Resultaat |
|---|---|---|---|
| 8.1 | Puntmonster | ST05 | Geen asbest |

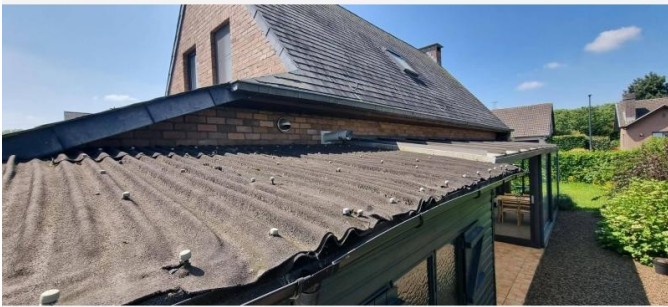
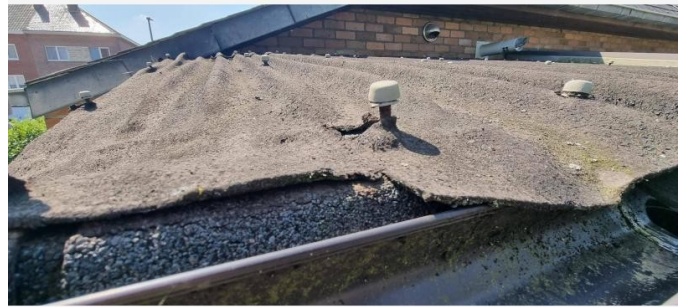
## Fiche 9: Dak tuinhuis

Overzichtsfoto

Detailfoto

Geen asbest

| # | Type | Referentie | Resultaat |
|---|---|---|---|
| 9.1 | Puntmonster | ST03 | Geen asbest |
