Asbestinventarisatetest

A. Rodenbachstraat 28, 9470 Denderleeuw

Attestnummer : 20250202-000173.000

Niet-asbestveilig

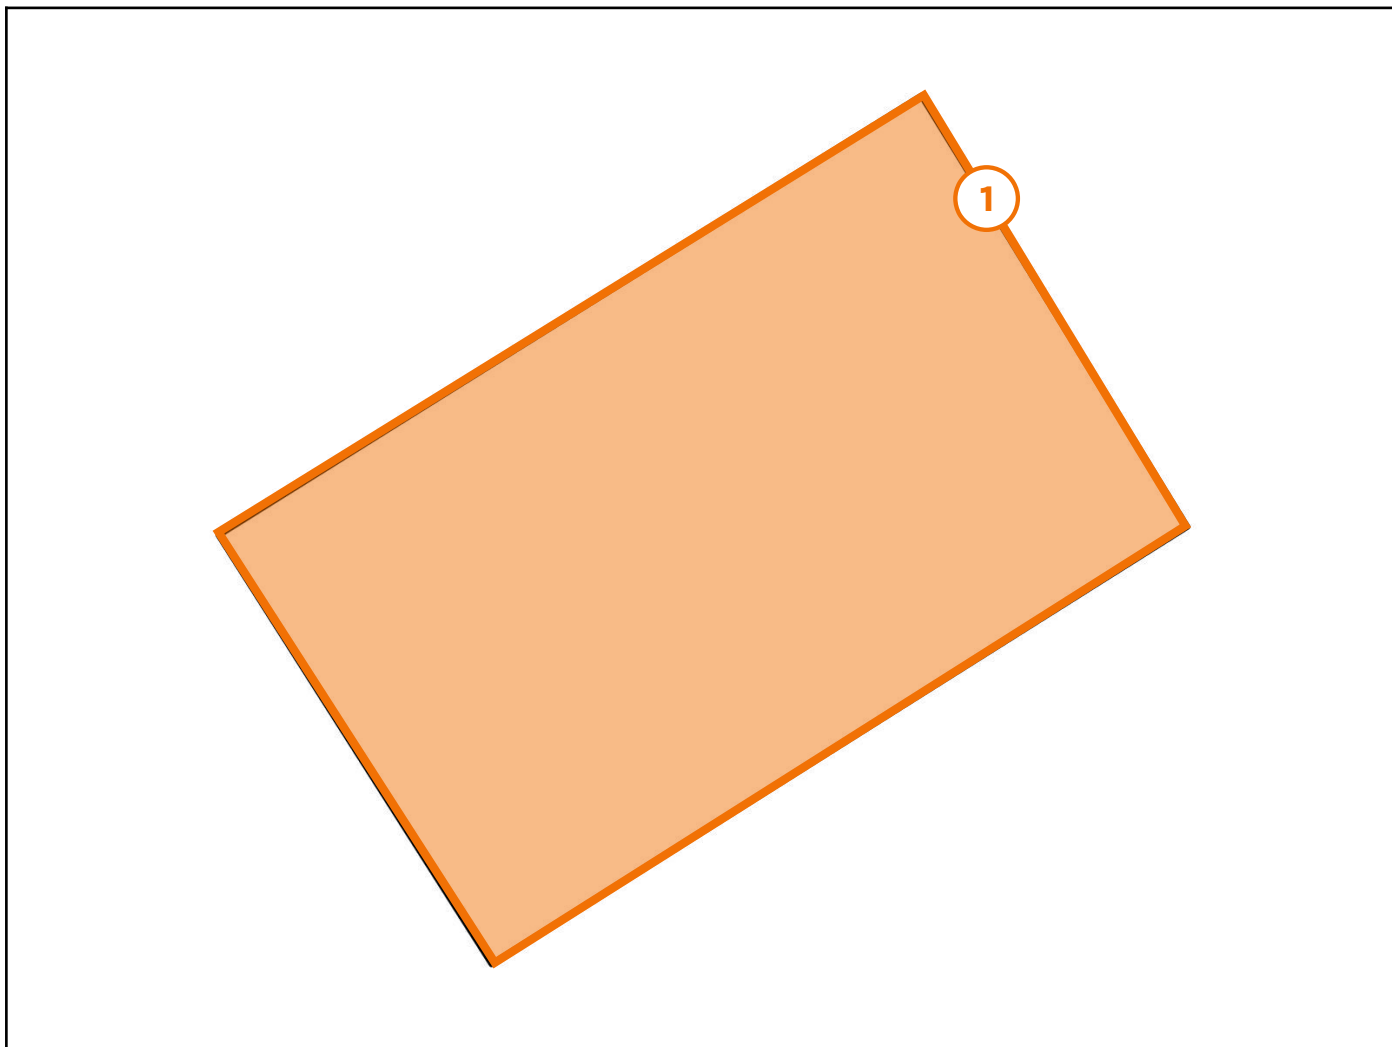
Plan 2.1: Schuur

Beschrijving	Type	Actie
1. Golfplaten - Tuinhuis - Buiten	Asbestmateriaal	Verwijderen

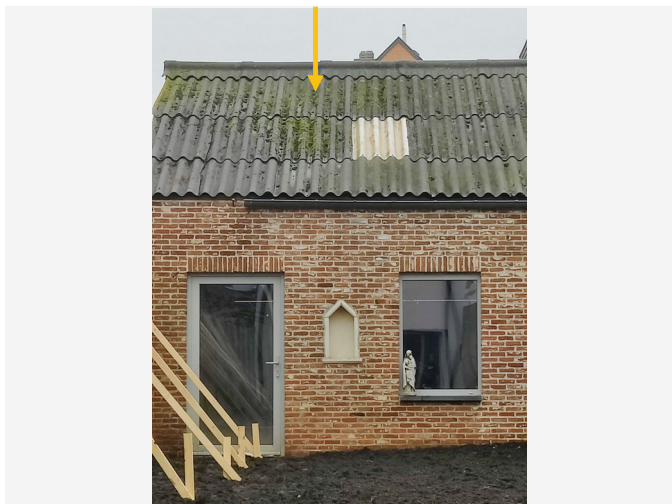
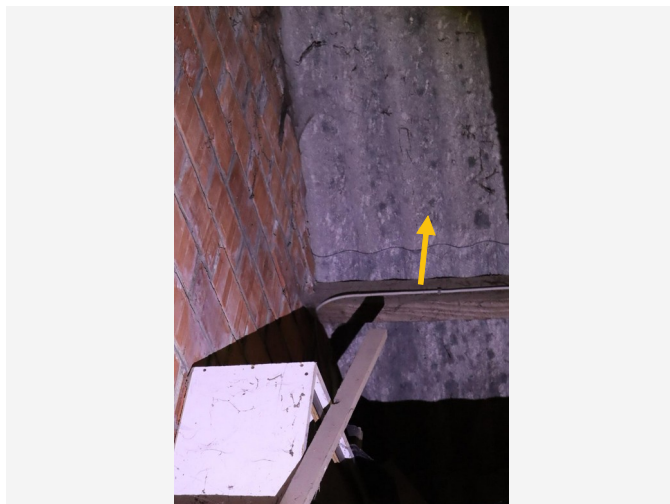
Het asbestmateriaal valt onder de mijlpaal van 2034.

Eindbeoordeling materiaalrisico	Laag materiaalrisico en/of verlaagde kans op vezelvrijgave
---------------------------------	--

Beschrijving	Golfplaten - Tuinhuis - Buiten
Omgeving	Buiten
Primaire drager	Schuin dak
Asbestmateriaal	Dak- en gevelbekleding - Golfplaat
Bindmiddel van asbestmateriaal	Cement
Gebondenheid op basis van bindmiddel	Hecht
Hoeveelheid (oppervlakte - aantal)	<ul style="list-style-type: none">• 24,00 m² - 1 stuk
Totale oppervlakte	24,00 m ²
Eenvoudig bereikbaar	Ja
Bevestigingswijze	<ul style="list-style-type: none">• Geschroefd
Identificatiemethode	Vaststelling zonder monsternamen
Destructieve handeling voor identificatie	Nee
Opmerking	Oppervlakte is slechts een schatting.

- Verwijder dit asbestmateriaal zo snel mogelijk. Volg de toestand goed op.

- Eenvoudige handelingen: mag via doe-het-zelf of door werknemer(s) met opleidingsattest eenvoudige handelingen
Hechtgebonden toepassing, gebonden door cement, in licht verweerde staat en daardoor verwijderbaar door personen met kennis van zaken middels eenvoudige handelingen.

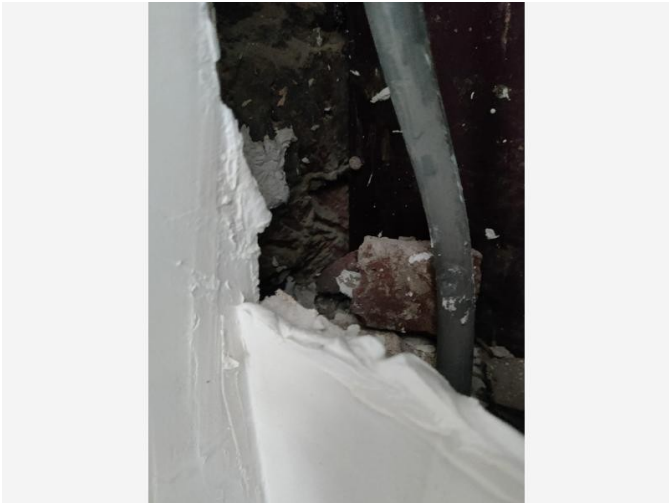
De woning is volledig opnieuw bezet, waarbij de oude bezetting volledig is verwijderd.

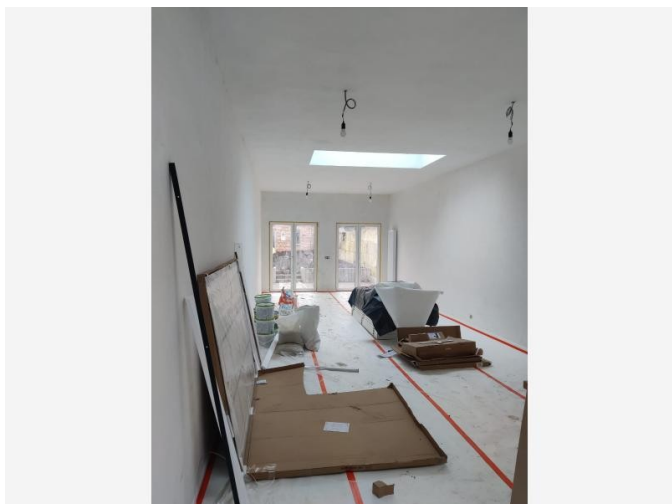
Tijdens onze rondgang hebben we kunnen vaststellen dat de volledige woning grondig gerenoveerd is. We hebben voldoende bewijsmateriaal ontvangen waaruit blijkt dat er geen asbest is gebruikt, zowel tijdens als na de renovatie.

De woning is volledig gerenoveerd en voorzien van diverse vernieuwingen, waaronder strak afgewerkte wanden en plafonds, een nieuwe vloer met vloerisolatie, en een moderne keuken en badkamer. Daarnaast zijn zowel de sanitaire als elektrische installaties volledig vernieuwd.

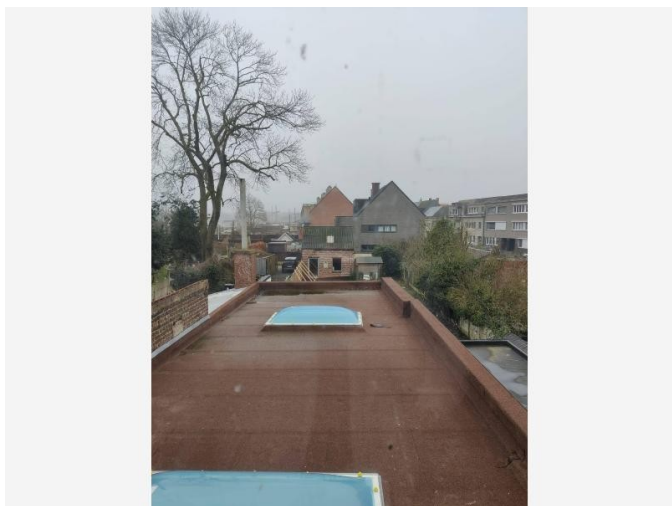
Het plat dak is vernieuwd met roofing, een materiaal dat niet asbestverdacht is. Er is echter geen zicht op eventuele oudere dakbedekkingen die zich daaronder kunnen bevinden. Het detecteren hiervan valt onder destructief onderzoek, wat niet vereist is voor het opstellen van een attest.

Wees wel attent: indien werkzaamheden aan de onderste lagen of renovaties aan het dak worden uitgevoerd, bestaat de mogelijkheid dat er nog asbestverdachte onderlagen aanwezig zijn, zeker als de constructie werd opgetrokken vóór 2001. Bij renovaties is het altijd aan te raden om een asbestdeskundige in te schakelen voor een destructief onderzoek van de betreffende ruimte of ruimtes.
