Asbestinventarisatetest

Kleempoelstraat 5, 1980 Zemst

Attestnummer : 20250220-000396.001

Uitgegeven op : 22.02.2025

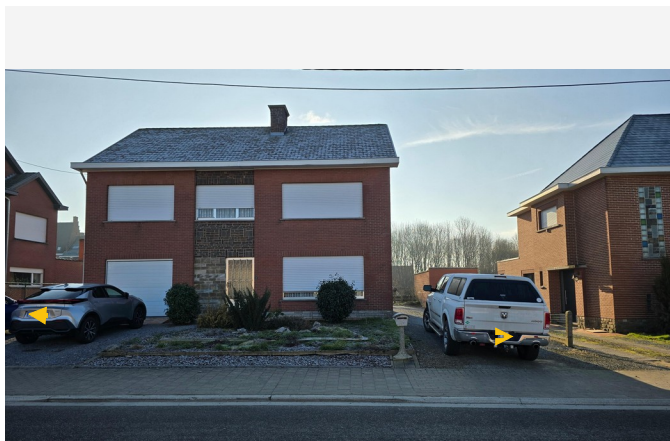
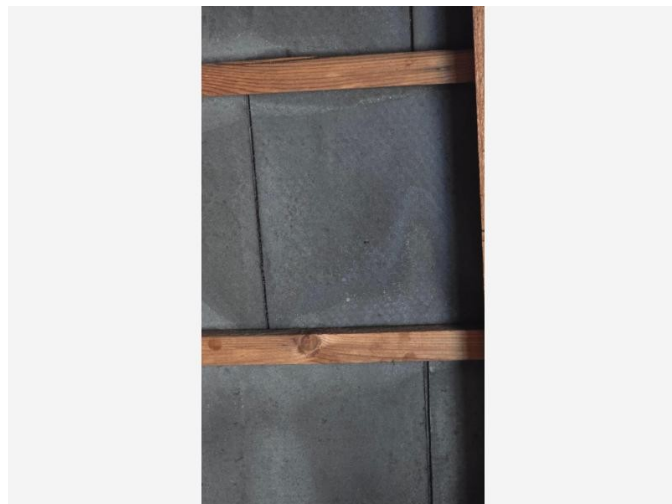
Eindbeoordeling materiaalrisico	Hoog materiaalrisico en/of hoge kans op vezelvrijgave
---------------------------------	---

Gebondenheid	Categorie 1: hechtgebonden in oorsprong
Asbestsoort (vezeltype)	Crocidoliet aanwezig
Asbestconcentratie	Laag (< 50%)
Afschermingsgraad van het gehele materiaal	Geheel of deels (ook) vrij aan de binnenlucht
Toestand van het materiaal	Matig beschadigd, matig verweerd

Beschrijving	Dak uit Asbestverdachte leien
Omgeving	Grenst aan binnen- en buitenlucht
Primaire drager	Schuin dak
Asbestmateriaal	Dak- en gevelbekleding - Lei, shingle
Bindmiddel van asbestmateriaal	Cement
Gebondenheid op basis van bindmiddel	Hecht
Hoeveelheid (oppervlakte - aantal)	<ul style="list-style-type: none">• 100,00 m² - 1 stuk
Totale oppervlakte	100,00 m ²
Eenvoudig bereikbaar	Ja
Bevestigingswijze	<ul style="list-style-type: none">• Genageld, geniet
Identificatiemethode	Vaststelling zonder monstername
Destructieve handeling voor identificatie	Nee
Opmerking	Op basis van onze expertise als deskundigen hebben we deze leien als asbesthoudend geclassificeerd, zonder staalname. De opgegeven volumes zijn slechts schattingen en mogen niet worden gebruikt als maatstaf voor heffingen.

- Zorg voor een veilig beheer. Vermijd het beschadigen van het asbestmateriaal. Controleer de toestand jaarlijks op wijzigingen.
- Hemelwater dat afspoelt van asbestcement daken of gevels kan asbestdeeltjes bevatten. Gebruik het enkel voor gesloten circuits (bv. spoelen toiletten). Reinig na het vervangen van het dak of de gevel de dakgoten en regenwaterput of -ton om asbesthoudend sediment of slib te verwijderen
- Voer bijkomende staalname(s) uit.

- Eenvoudige handelingen: mag via doe-het-zelf of door werknemer(s) met opleidingsattest eenvoudige handelingen
Raadpleeg de actuele wetgeving op de website van OVAM. Onder strikte voorwaarden is het eventueel toegestaan om deze toepassing zelf te verwijderen.
- Eenvoudige handelingen: enkel door erkend asbestverwijderaar
Gezien de staat van de leien, die redelijk verweerd zijn, en hoewel deze eventueel door eenvoudige handelingen verwijderd kunnen worden, adviseer ik als deskundige om de verwijdering te laten uitvoeren

door een erkende asbestverwijderaar. Dit garandeert de veiligheid van zowel de bewoners als de burens.

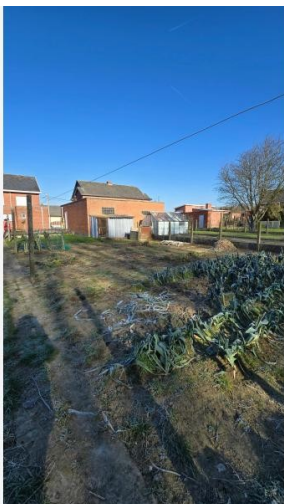
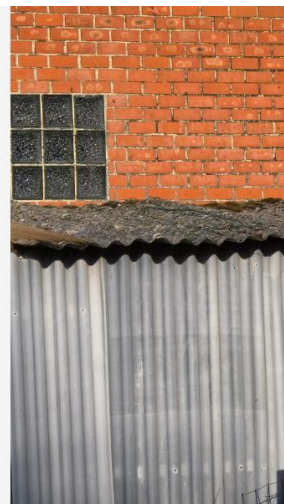
Eindbeoordeling materiaalrisico	Hoog materiaalrisico en/of hoge kans op vezelvrijgave
Opmerking	De golfplaten zijn in slechte staat.

Gebondenheid	Categorie 1: hechtgebonden in oorsprong
Asbestsoort (vezeltype)	Crocidoliet aanwezig
Asbestconcentratie	Laag (< 50%)
Afschermingsgraad van het gehele materiaal	Geheel of deels (ook) vrij aan de binnenlucht
Toestand van het materiaal	Matig beschadigd, matig verweerd

Beschrijving	Golfplaten dak
Omgeving	Grenst aan binnen- en buitenlucht
Primaire drager	Schuin dak
Asbestmateriaal	Dak- en gevelbekleding - Golfplaat
Bindmiddel van asbestmateriaal	Cement
Gebondenheid op basis van bindmiddel	Hecht
Hoeveelheid (oppervlakte - aantal)	<ul style="list-style-type: none">• 2,00 m² - 1 stuk
Totale oppervlakte	2,00 m ²
Eenvoudig bereikbaar	Ja
Bevestigingswijze	<ul style="list-style-type: none">• Geschroefd
Identificatiemethode	Vaststelling zonder monsternamen
Destructieve handeling voor identificatie	Nee
Opmerking	De golfplaten zijn visueel en volgens expertise als asbestverdacht beschouwd. De vermelde oppervlaktes, diktes en volumes betreffen een berekende schatting. Er worden geen rechten verleend aan deze oppervlaktes/diktes/volumes.

- Verwijder dit asbestmateriaal zo snel mogelijk. Volg de toestand goed op.
- Hemelwater dat afspoelt van asbestcement daken of gevels kan asbestdeeltjes bevatten. Gebruik het enkel voor gesloten circuits (bv. spoelen toiletten). Reinig na het vervangen van het dak of de gevel de dakgoten en regenwaterput of -ton om asbesthoudend sediment of slib te verwijderen

- Eenvoudige handelingen: enkel door erkend asbestverwijderaar
De golfplaten zijn in slechte staat waardoor er kans is op breken:
Eenvoudige handeling opgeleid personeel, alle werknemer(s) moeten wel beschikken over een opleidingsattest eenvoudige handelingen 8u.

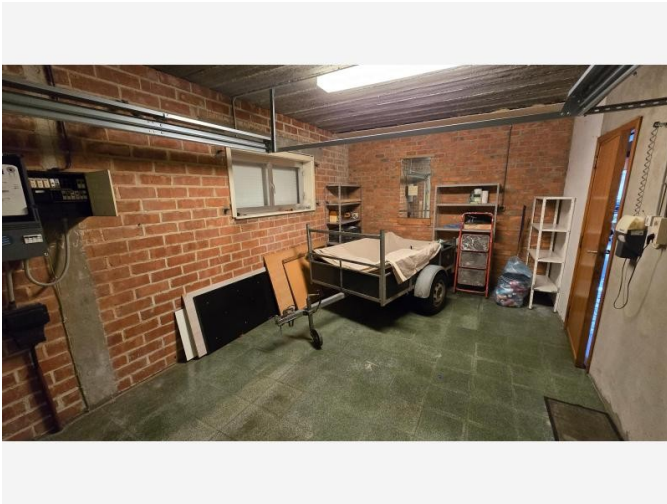
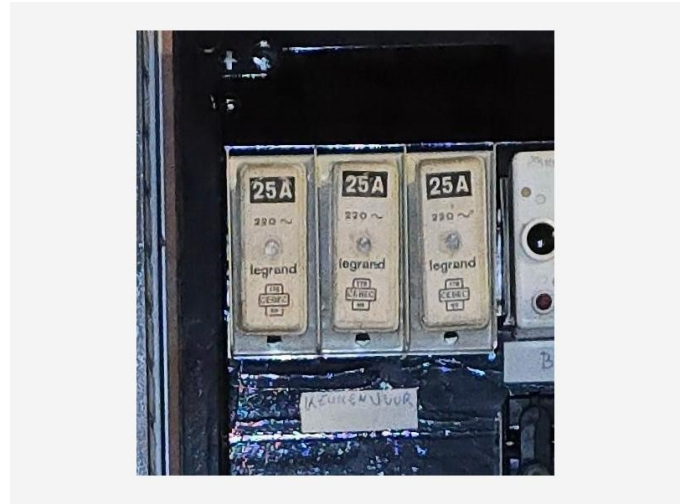
Eindbeoordeling materiaalrisico	Zeer laag materiaalrisico en/of zeer lage kans op vezelvrijgave
---------------------------------	---

Gebondenheid	Categorie 2: niet-hechtgebonden met matrix
Asbestsoort (vezeltype)	Crocidoliet aanwezig
Asbestconcentratie	Hoog ($\geq 50\%$)
Afschermingsgraad van het gehele materiaal	Stootvaste afscherming of omkasting
Toestand van het materiaal	Licht beschadigd, licht verweerd. Intact calciumsilicaatmateriaal of categorie III 'gebondenheid'

Beschrijving	smelt zekering
Omgeving	Binnen
Primaire drager	Communicatie en elektrische infrastructuur en uitrusting
Asbestmateriaal	Meszekering
Bindmiddel van asbestmateriaal	Karton - papier - viltachtig
Gebondenheid op basis van bindmiddel	Niet-hechtgebonden
Hoeveelheid (aantal)	<ul style="list-style-type: none">• 3 stuks
Totaal aantal stuks	3 stuks
Eenvoudig bereikbaar	Ja
Bevestigingswijze	<ul style="list-style-type: none">• Geklemd
Identificatiemethode	Vaststelling zonder monstername
Destructieve handeling voor identificatie	Nee

- Zorg voor een veilig beheer. Vermijd het beschadigen van het asbestmateriaal. Controleer de toestand jaarlijks op wijzigingen.

- Eenvoudige handelingen: enkel door erkend asbestverwijderaar
Laat dit verwijderen bij aanpassingen aan uw electriciteitsnetwerk.

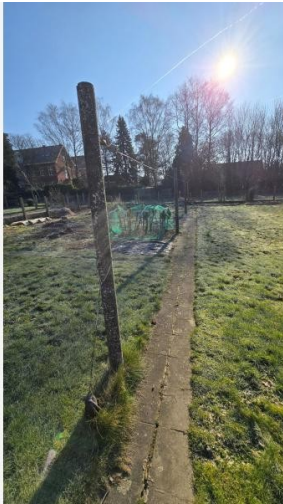
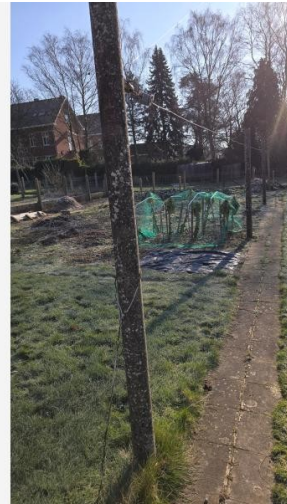
Eindbeoordeling materiaalrisico	Verhoogd materiaalrisico en/of verhoogde kans op vezelvrijgave
Opmerking	De toepassing is in goede staat.

Gebondenheid	Categorie 1: hechtgebonden in oorsprong
Asbestsoort (vezeltype)	Crocidoliet aanwezig
Asbestconcentratie	Laag (< 50%)
Afschermingsgraad van het gehele materiaal	Geheel of deels vrij aan de buitenlucht
Toestand van het materiaal	Matig beschadigd, matig verweerd

Beschrijving	Tuinpaal
Omgeving	Buiten
Primaire drager	Afboording, omheining...
Asbestmateriaal	Verloren bekisting - Buis, koker
Bindmiddel van asbestmateriaal	Cement
Gebondenheid op basis van bindmiddel	Hecht
Hoeveelheid (lengte - omtrek - dikte - aantal)	<ul style="list-style-type: none">• 2,00 m - 30,00 cm - 1,00 cm - 3 stuks
Totaal volume	0,018 m ³
Eenvoudig bereikbaar	Ja
Bevestigingswijze	<ul style="list-style-type: none">• Verlijmd, ingegoten, versmeerd
Identificatiemethode	Vaststelling zonder monsternamen
Destructieve handeling voor identificatie	Nee
Opmerking	De vermelde oppervlaktes, diktes, gewichten en volumes betreffen een beredeneerde schatting. Er worden geen rechten verleend aan deze oppervlaktes/diktes/volumes.

- Verwijder dit asbestmateriaal zo snel mogelijk. Volg de toestand goed op.

- Eenvoudige handelingen: mag via doe-het-zelf of door werknemer(s) met opleidingsattest eenvoudige handelingen
De buis kan voorzichtig losgeschept worden rondom de grond, extra bevochtigen om stof te voorkomen + dragen van de nodige beschermingsmiddelen FFP 3 masker, handschoenen en tyvec CAT III type 5-6. Bij de gemeente/containerpark afsluitzakken halen om dubbel in te pakken en af te voeren naar het containerpark als hechtgebonden asbestafval.

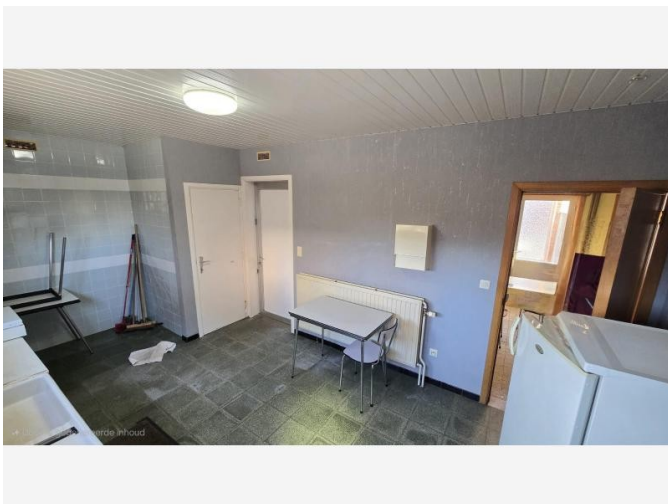
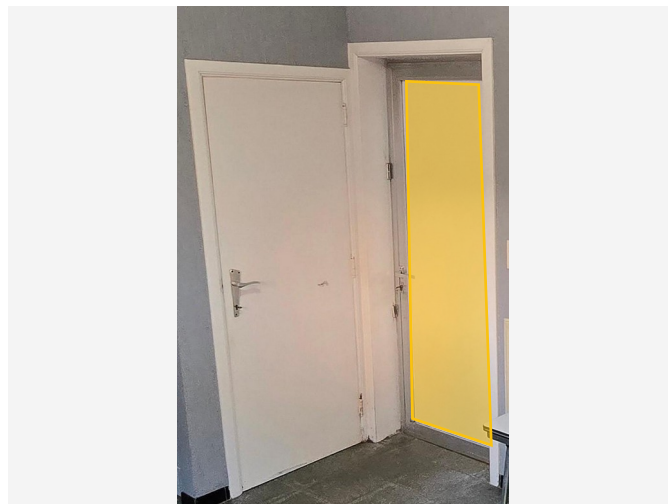
Beschrijving	Glasal deur
Omgeving	Grenst aan binnen- en buitenlucht
Primaire drager	Wandopening verticaal (raam, deur, ...)
Asbestmateriaal	Plaat, paneel, tablet - Geëmailleerd, type Glasal
Bindmiddel van asbestmateriaal	Cement
Gebondenheid op basis van bindmiddel	Hecht
Hoeveelheid (oppervlakte - dikte - aantal)	• 1,00 m ² - 0,50 cm - 1 stuk
Totaal volume	0,005 m ³
Eenvoudig bereikbaar	Ja
Bevestigingswijze	<ul style="list-style-type: none">• Geklemd• Verlijmd, ingegoten, versmeerd
Identificatiemethode	Vaststelling zonder monsternamen
Destructieve handeling voor identificatie	Nee

- Zorg voor een veilig beheer. Vermijd het beschadigen van het asbestmateriaal. Controleer de toestand jaarlijks op wijzigingen.

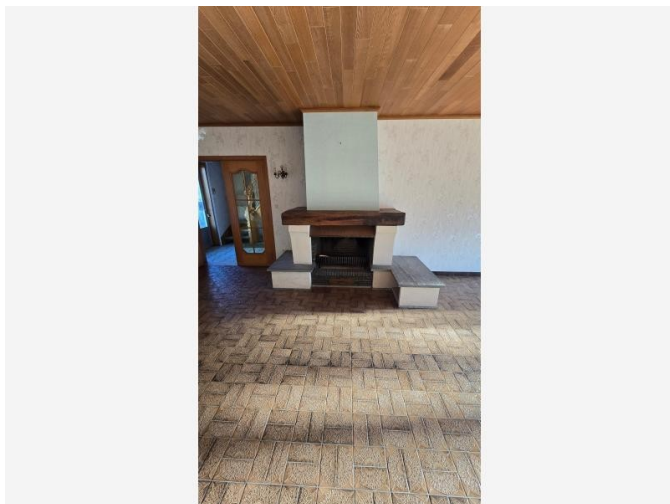
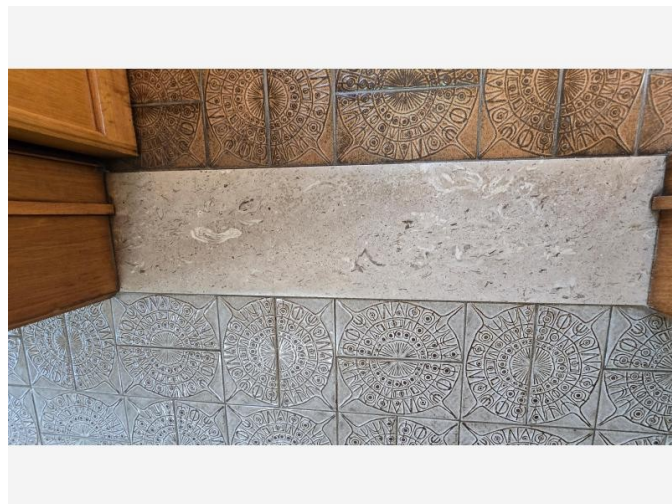
Beschrijving	deurdorpels Living
Omgeving	Binnen
Primaire drager	Vloer
Asbestmateriaal	Plaat, paneel, tablet - Type Massal
Bindmiddel van asbestmateriaal	Cement
Gebondenheid op basis van bindmiddel	Hecht
Hoeveelheid (oppervlakte - dikte - aantal)	<ul style="list-style-type: none">• 0,40 m² - 2,00 cm - 4 stuks
Totaal volume	0,032 m ³
Eenvoudig bereikbaar	Ja
Bevestigingswijze	<ul style="list-style-type: none">• Verlijmd, ingegoten, versmeerd
Identificatiemethode	Vaststelling zonder monstername
Destructieve handeling voor identificatie	Nee
Opmerking	De vermelde oppervlaktes, diktes, gewichten en volumes betreffen een beredeneerde schatting. Er worden geen rechten verleend aan deze oppervlaktes/diktes/volumes.

- Eenvoudige handelingen: mag via doe-het-zelf of door werknemer(s) met opleidingsattest eenvoudige handelingen
De dorpels of tabletten kunnen voorzichtig losgebeiteld worden, zonder de toepassing zelf te breken, extra bevochtigen om stof te voorkomen.

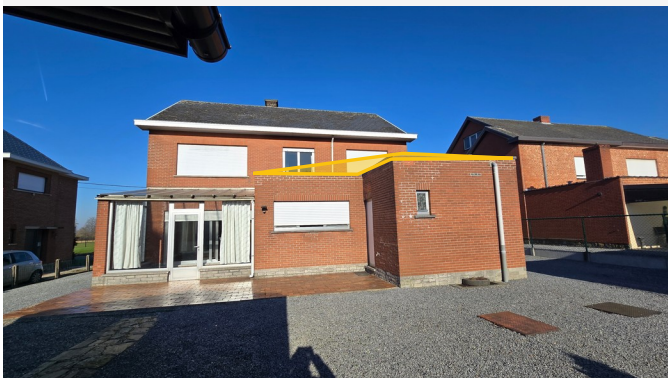
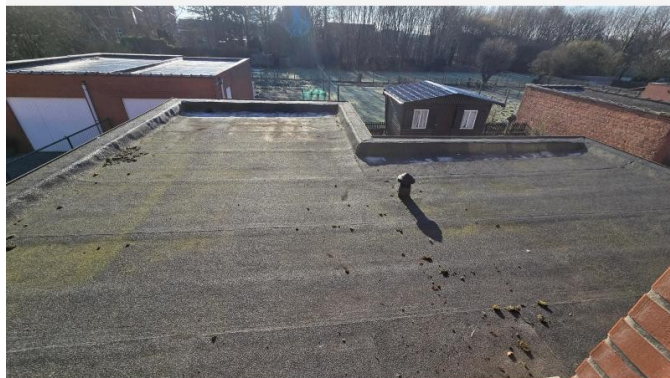
Beschrijving	Roofing achterbouw
Omgeving	Buiten
Primaire drager	Plat dak
Asbestmateriaal	Dak- en gevelbekleding - Roofing
Bindmiddel van asbestmateriaal	Bitumen (roofing, teer, asfalt)
Gebondenheid op basis van bindmiddel	Hecht
Hoeveelheid (oppervlakte - aantal)	<ul style="list-style-type: none"> • 40,00 m² - 1 stuk
Totale oppervlakte	40,00 m ²
Eenvoudig bereikbaar	Ja
Bevestigingswijze	<ul style="list-style-type: none"> • Verlijmd, ingegoten, versmeerd
Identificatiemethode	<p>Vaststelling zonder monstername</p> <p>Motivatie: Groot risico op structurele gevolgschade (lekkage, werking installatie,...)</p>
Destructieve handeling voor identificatie	Nee
Opmerking	<p>Volgens het inspectieprotocol is een monstername van roofing verplicht om dit te identificeren als niet-asbesthoudend. Een monstername is echter niet mogelijk wegens kans op lekkage. De toepassing wordt in de databank als asbestverdacht beschouwd. Mogelijks kunnen er ook asbestverdachte onderlagen aanwezig zijn. Het is aangewezen om extra controle uit te voeren bij eventuele renovatiewerken. De vermelde oppervlaktes, diktes en volumes betreffen een beredeneerde schatting. Er worden geen rechten verleend aan deze oppervlaktes/diktes/volumes.</p>

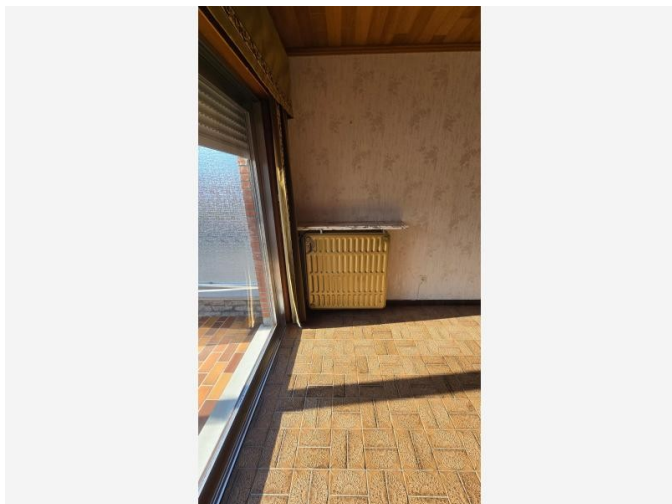
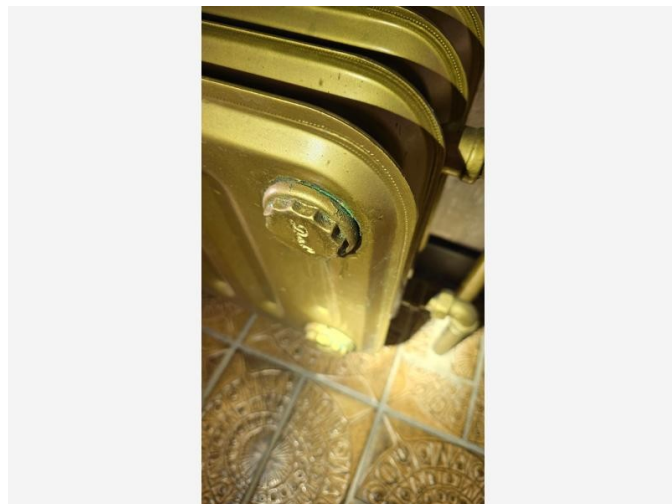
Beschrijving	Def radiatoren
Omgeving	Binnen
Primaire drager	HVAC infrastructuur en uitrusting
Asbestmateriaal	Pakking, dichting
Bindmiddel van asbestmateriaal	Bitumen (roofing, teer, asfalt)
Gebondenheid op basis van bindmiddel	Hecht
Hoeveelheid (gewicht - aantal)	<ul style="list-style-type: none">• 0,05 kg - 20 stuks
Totaal gewicht	1,00 kg
Eenvoudig bereikbaar	Nee <ul style="list-style-type: none">• Het asbestmateriaal is bedekt (uitgezonderd laag verf, coating, behang, kunststof, textiel) en het wegnemen van het bedekkende materiaal kan niet zonder het bedekkende materiaal te beschadigen.
Bevestigingswijze	<ul style="list-style-type: none">• Geklemd
Identificatiemethode	Vaststelling zonder monsternamen
Destructieve handeling voor identificatie	Nee
Opmerking	De Pakkingen van DEF radiatoren kunnen asbest bevatten. Een staal is echter niet mogelijk anders zal de radiator gaan lekken. Bij onderhoud hieraan kan de Techniker dit laten testen. volume en oppervlakte zijn indicatief .

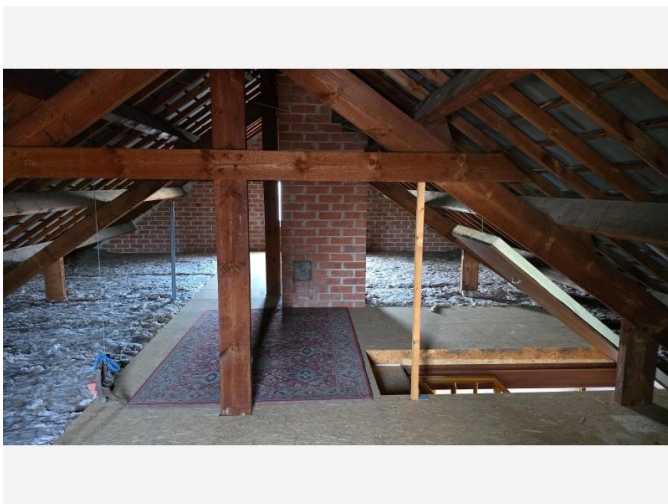
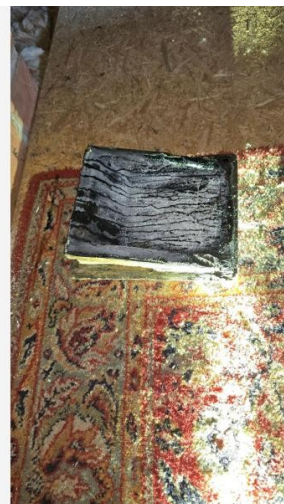
Beschrijving	Roetluik uit asbestcement
Omgeving	Binnen
Primaire drager	HVAC infrastructuur en uitrusting
Asbestmateriaal	Brandwerende afsluiting (prefab geheel) - Luik
Bindmiddel van asbestmateriaal	Cement
Gebondenheid op basis van bindmiddel	Hecht
Hoeveelheid (gewicht - aantal)	<ul style="list-style-type: none">• 1,47 kg - 3 stuks
Totaal gewicht	4,41 kg
Eenvoudig bereikbaar	Ja
Bevestigingswijze	<ul style="list-style-type: none">• Geklemd• Verlijmd, ingegoten, versmeerd
Identificatiemethode	Vaststelling zonder monsternamen
Destructieve handeling voor identificatie	Nee
Opmerking	Deze oppervlakte, volumes en gewichten zijn niet gemeten, maar geschat op basis van een benadering van de aanwezige roetluiken. Deze schatting mag niet worden gebruikt als maatstaf voor heffingen. Locatie op zolder en 2 in het stooklokaal.

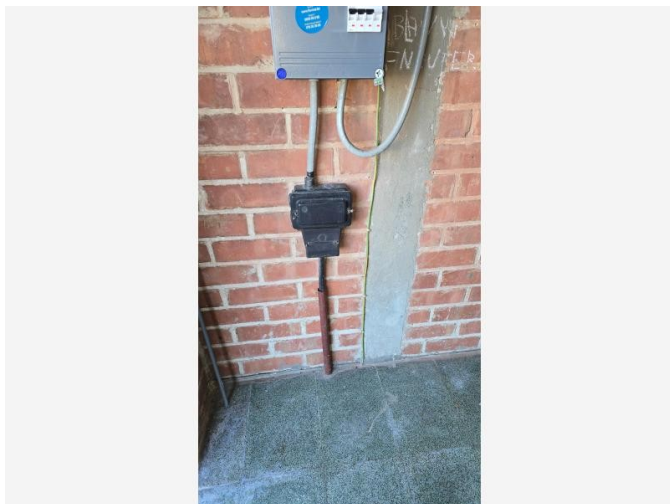
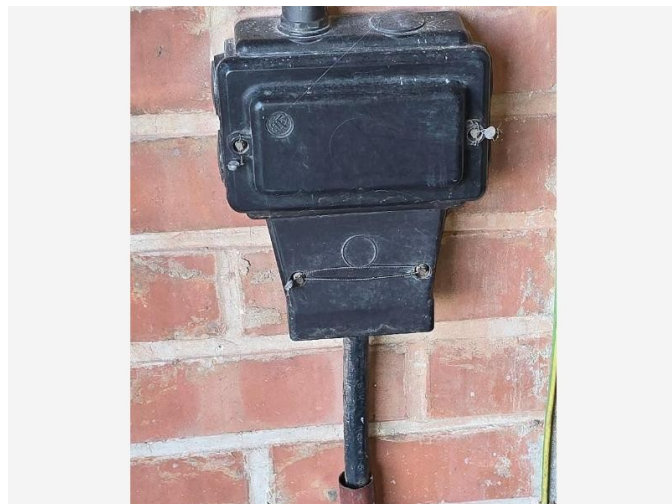
Beschrijving	Bakelieten zekeringskast
Omgeving	Binnen
Primaire drager	Communicatie en elektrische infrastructuur en uitrusting
Asbestmateriaal	Plaat, paneel, tablet - Type Bakeliet
Bindmiddel van asbestmateriaal	Kunststof of -hars
Gebondenheid op basis van bindmiddel	Hecht
Hoeveelheid (oppervlakte - dikte - aantal)	<ul style="list-style-type: none"> • 0,20 m² - 10,00 cm - 1 stuk
Totaal volume	0,02 m ³
Eenvoudig bereikbaar	Ja
Bevestigingswijze	<ul style="list-style-type: none"> • Geschroefd
Identificatiemethode	Vaststelling zonder monsternamen
Destructieve handeling voor identificatie	Nee
Opmerking	<p>De doorgegeven aantallen zijn een schatting, het is mogelijk dat er meerdere bakeliet toepassingen aanwezig zijn.</p> <p>Het is moeilijk te bepalen of de bakeliettoepassingen in de woning ook effectief asbesthoudend zijn (het kan ook gaan om de asbestvrije variant).</p> <p>-Er werd geen monster genomen omw beschadiging aan een elektrisch gerelateerde toepassing, extra controle bij verwijdering van het verdacht materiaal. Vermoedelijk zullen de toepassingen verwijderd worden bij aanpassing van het elektriciteitsnetwerk.</p> <p>Let op! De meterkast is waarschijnlijk eigendom van Fluvius. In dat geval mag u deze niet zelf verwijderen. Neem bij vragen contact op met Fluvius.</p>

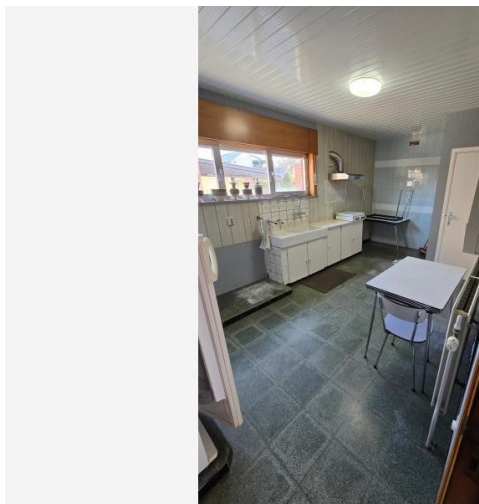
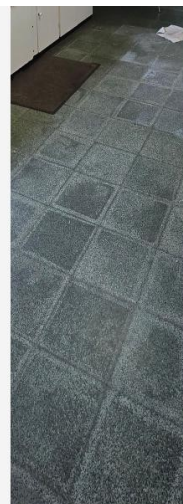
Beschrijving	Vloertegels
Omgeving	Binnen
Primaire drager	Vloer
Asbestmateriaal	Prefab - afwerking - Tegel
Bindmiddel van asbestmateriaal	Cement
Gebondenheid op basis van bindmiddel	Hecht
Hoeveelheid (oppervlakte - dikte - aantal)	<ul style="list-style-type: none">• 12,00 m² - 2,00 cm - 1 stuk• 16,00 m² - 2,00 cm - 1 stuk
Totaal volume	0,56 m ³
Eenvoudig bereikbaar	Ja
Bevestigingswijze	<ul style="list-style-type: none">• Verlijmd, ingegoten, versmeerd
Identificatiemethode	Vaststelling zonder monstername
Destructieve handeling voor identificatie	Nee
Opmerking	Deze oppervlakte is een bereedeneerde schatting. Er worden geen rechten verleend aan deze oppervlaktes.

- Eenvoudige handelingen: mag via doe-het-zelf of door werknemer(s) met opleidingsattest eenvoudige handelingen
De tegels kunnen voorzichtig losgebeiteld worden, extra bevochtigen om stof te voorkomen + dragen van de nodige beschermingsmiddelen (FFP 3 masker, handschoenen en tyvec CAT III type 5-6). Bij de gemeente/containerpark afsluitzakken halen om dubbel in te pakken en af te voeren naar het containerpark als hechtgebonden asbestafval.

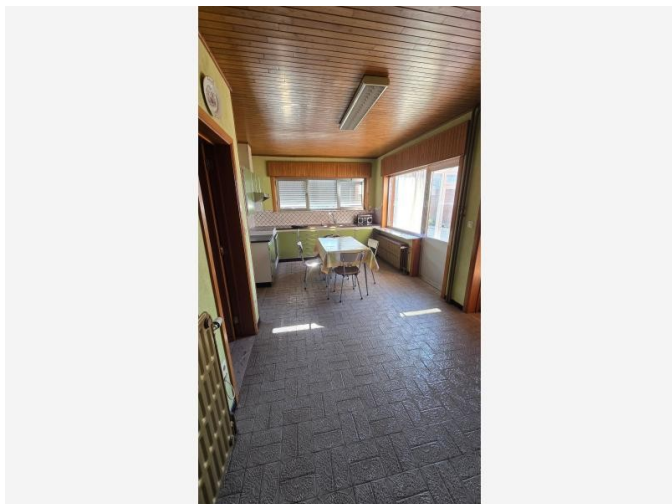
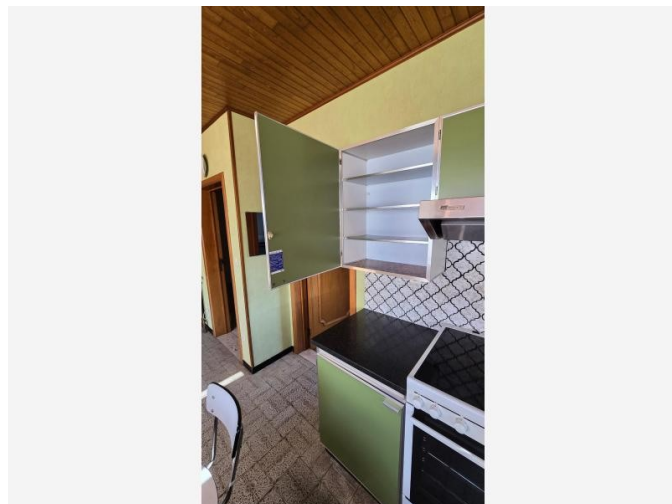
Beschrijving	Keukenkasten
Omgeving	Binnen
Primaire drager	Binnenwand
Asbestmateriaal	Plaat, paneel, tablet - Geëmailleerd, type Glasal
Bindmiddel van asbestmateriaal	Cement
Gebondenheid op basis van bindmiddel	Hecht
Hoeveelheid (oppervlakte - dikte - aantal)	• 12,00 m ² - 0,50 cm - 1 stuk
Totaal volume	0,06 m ³
Eenvoudig bereikbaar	Ja
Bevestigingswijze	• Geschroefd
Identificatiemethode	Vaststelling zonder monsternamen
Destructieve handeling voor identificatie	Nee
Opmerking	De gehele keuken bestaat uit Glasal. Het keuken tablet bestaat uit graniet. De afmetingen en volumes zijn een beredeneerde schatting hier staan geen rechten of plichten tegenover.

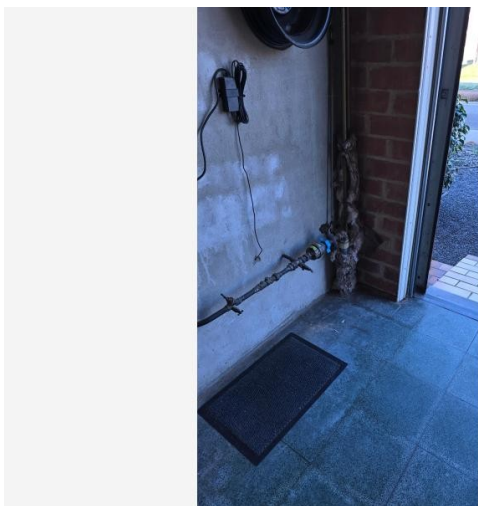
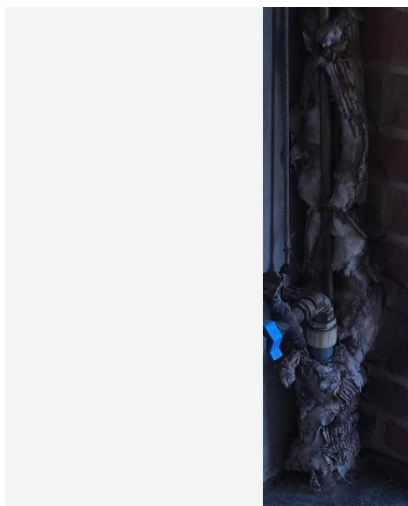
Fiche 28: Leidingisolatie garage (restant)

Geen asbest

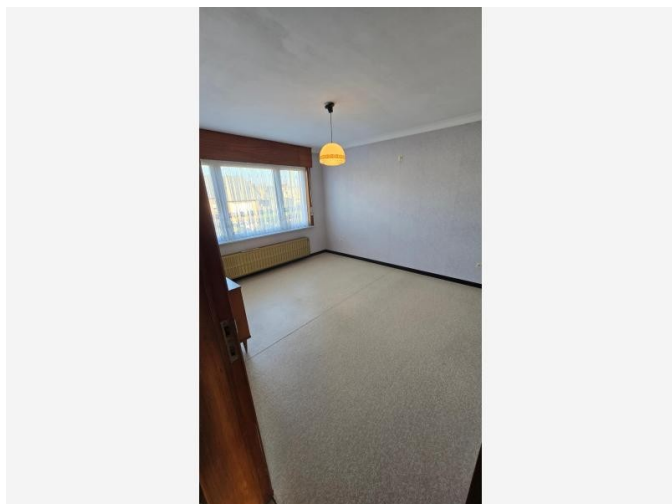
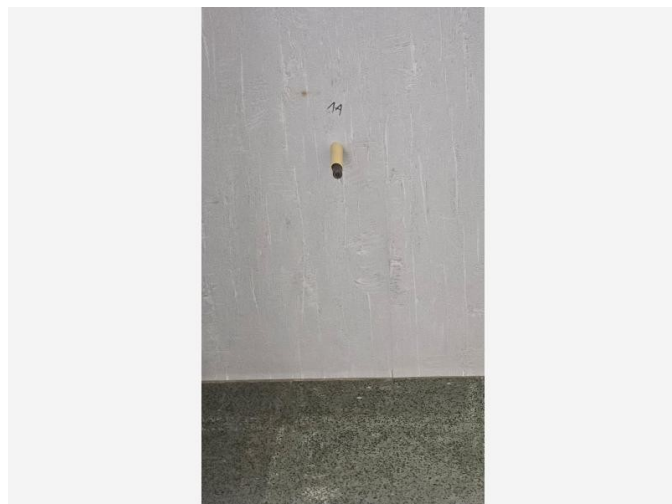
Fiche 29: Pleisterwerk wanden

Geen asbest

Beschrijving	Pleisterwerk wanden
Omgeving	Binnen
Primaire drager	Binnenwand
Bindmiddel van materiaal	Gips - kalk
Gebondenheid op basis van bindmiddel	Niet-hechtgebonden
Hoeveelheid (oppervlakte - dikte - aantal)	• 400,00 m ² - 2,00 cm - 1 stuk
Totaal volume	8,00 m ³
Identificatiemethode	Vaststelling met monstername
Destructieve handeling voor identificatie	Nee
Opmerking	<p>Volgens het inspectieprotocol is een monstername van het pleisterwerk verplicht om dit te identificeren als niet-asbesthoudend.</p> <p>De vermelde oppervlaktes en volumes betreffen een beredeneerde schatting. Er worden geen rechten verleend aan deze oppervlaktes/volumes. De dikte is een schatting die voorkomt uit de monsterplaatsen en is daarom niet altijd representatief.</p>

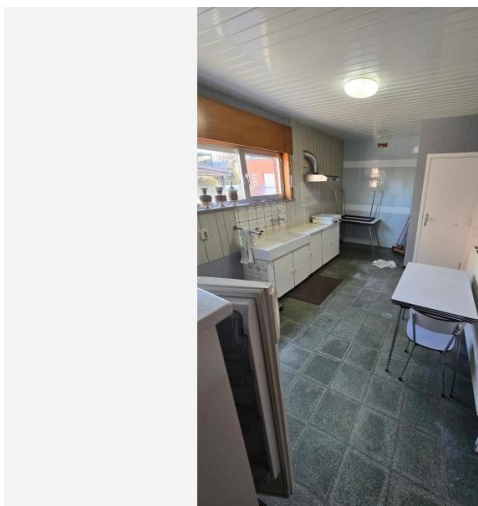
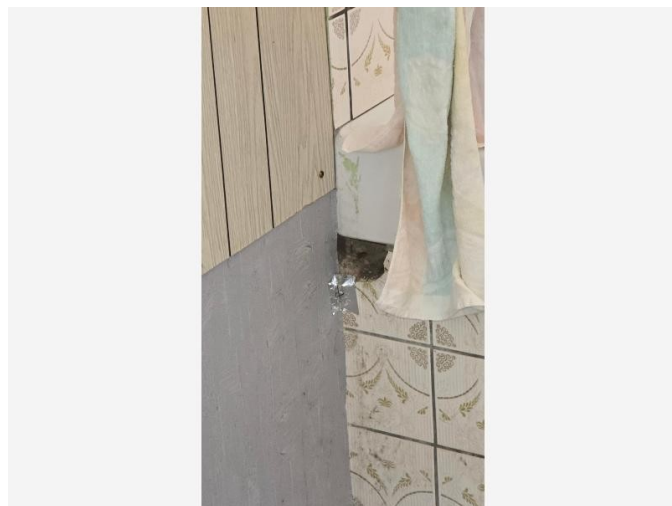
Beschrijving	Faience tegellijm wasplaats muur wasbak
Omgeving	Binnen
Primaire drager	Binnenwand
Bindmiddel van materiaal	Lijm
Gebondenheid op basis van bindmiddel	Hecht
Hoeveelheid (oppervlakte - dikte - aantal)	• 1,00 m ² - 1,00 mm - 1 stuk
Totaal volume	0,001 m ³
Identificatiemethode	Vaststelling met monstername
Destructieve handeling voor identificatie	Nee
Opmerking	<p>Aan de hand van beschadigingen aan de tegels kon er vast gesteld worden dat er asbest-verdachte tegellijm gebruikt werd. Volgens het inspectieprotocol is een monstername van tegellijm verplicht om dit te identificeren als niet-asbesthoudend.</p> <p>De vermelde oppervlaktes, diktes, gewichten en volumes betreffen een beredeneerde schatting. Er worden geen rechten verleend aan deze oppervlaktes/diktes/volumes.</p>

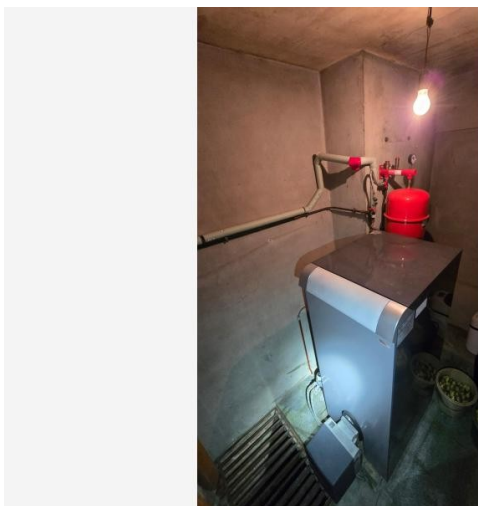
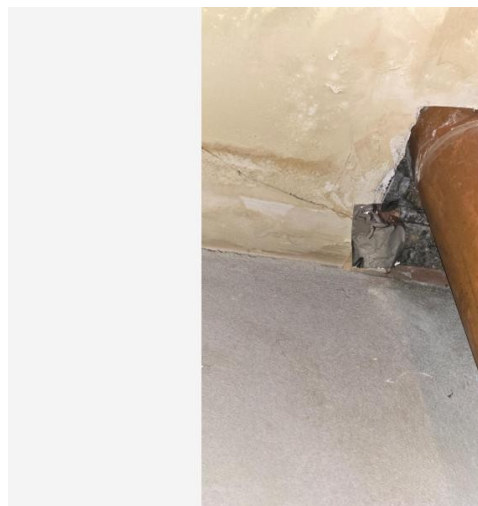
Beschrijving	Plafond verwarmingsruimte
Omgeving	Binnen
Primaire drager	Plafond
Bindmiddel van materiaal	Karton - papier - viltachtig
Gebondenheid op basis van bindmiddel	Niet-hechtgebonden
Hoeveelheid (gewicht - aantal)	<ul style="list-style-type: none">• 15,00 kg - 1 stuk
Totaal gewicht	15,00 kg
Identificatiemethode	Vaststelling met monstername
Destructieve handeling voor identificatie	Nee
Opmerking	Er hangt een vals plafond in de ruimte met de verwarmingsketel. Dit plafond werd bemonsterd door een verdacht motief op het karton.
