Asbestinventarisatetest

Letterkundestraat 35, 2610 Antwerpen

Attestnummer : 20250310-000069.000

Uitgegeven op : 10.03.2025

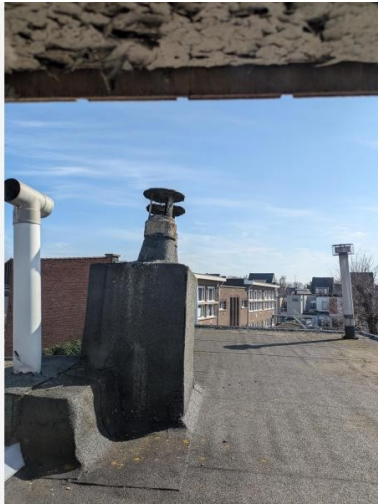
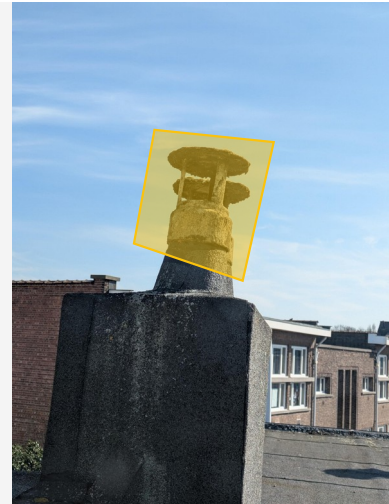
Het asbestmateriaal valt onder de mijlpaal van 2040.

Eindbeoordeling materiaalrisico	Laag materiaalrisico en/of verlaagde kans op vezelvrijgave
---------------------------------	--

Gebondenheid	Categorie 1: hechtgebonden in oorsprong
Asbestsoort (vezeltype)	Crocidoliet aanwezig
Asbestconcentratie	Laag (< 50%)
Afschermingsgraad van het gehele materiaal	Geheel of deels vrij aan de buitenlucht
Toestand van het materiaal	Licht beschadigd, licht verweerd. Intact calciumsilicaatmateriaal of categorie III 'gebondenheid'

Beschrijving	Schoorsteenhoet
Omgeving	Buiten
Primaire drager	HVAC infrastructuur en uitrusting
Asbestmateriaal	Buis, koker, leiding, pijp, doorvoer
Bindmiddel van asbestmateriaal	Cement
Gebondenheid op basis van bindmiddel	Hecht
Hoeveelheid (lengte - omtrek - dikte - aantal)	<ul style="list-style-type: none">• 1,00 m - 10,00 cm - 1,00 cm - 2 stuks
Totaal volume	0,002 m ³
Eenvoudig bereikbaar	Ja
Bevestigingswijze	<ul style="list-style-type: none">• Geklemd
Identificatiemethode	Vaststelling zonder monstername
Destructieve handeling voor identificatie	Nee

- Zorg voor een veilig beheer. Vermijd het beschadigen van het asbestmateriaal. Controleer de toestand jaarlijks op wijzigingen.

- Eenvoudige handelingen: mag via doe-het-zelf of door werknemer(s) met opleidingsattest eenvoudige handelingen eenvoudig te verwijderen op een veilige manier en cementgebonden toepassing. Zorg voor voldoende PBMs en informeer eerst naar de veiligste manier voor verwijdering.

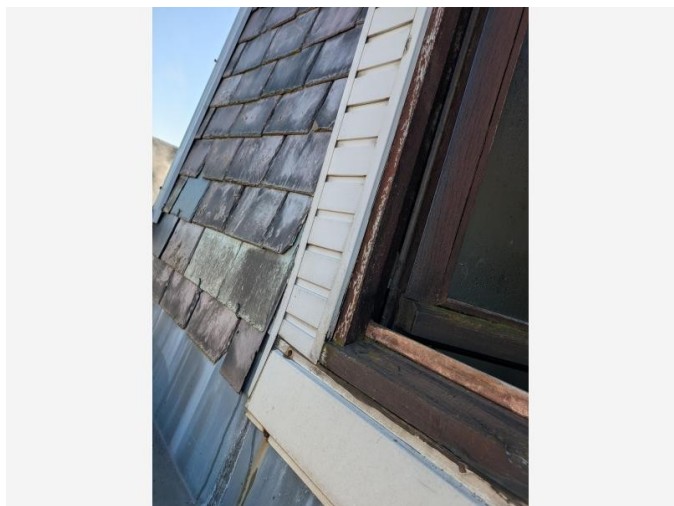
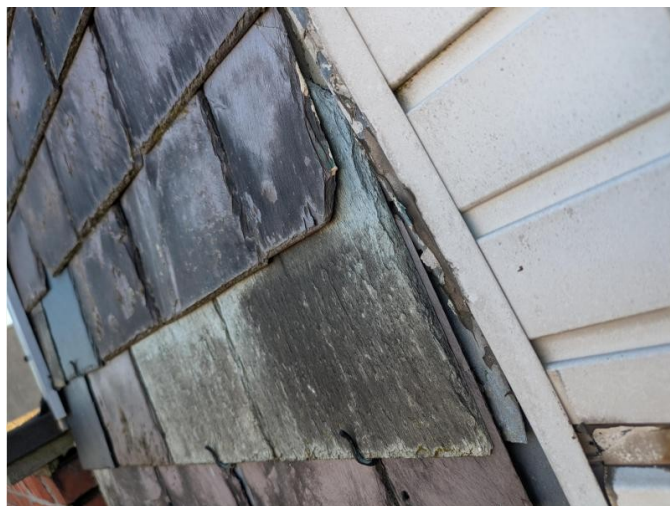
Fiche 2: Leien voorgevel

Geen asbest

#	Type	Referentie	Resultaat
2.1	Puntmonster	T0.4	Geen asbest

Beschrijving	Leien voorgevel
Omgeving	Binnen
Primaire drager	Schuin dak
Bindmiddel van materiaal	Cement
Gebondenheid op basis van bindmiddel	Hecht
Hoeveelheid (oppervlakte - aantal)	• 10,00 m ² - 1 stuk
Totale oppervlakte	10,00 m ²
Identificatiemethode	Vaststelling met monsternamen
Destructieve handeling voor identificatie	Nee

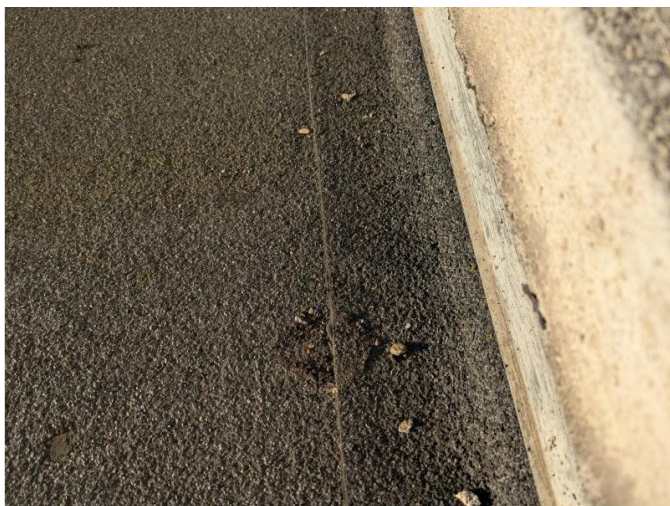
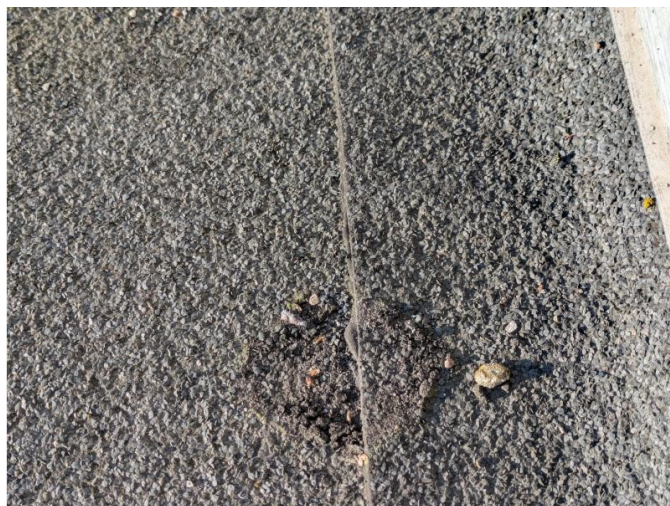
Fiche 3: Roofing platte daken

Geen asbest

#	Type	Referentie	Resultaat
3.1	Puntmonster	T0.1	Geen asbest

Beschrijving	Roofing platte daken
Omgeving	Buiten
Primaire drager	Plat dak
Bindmiddel van materiaal	Bitumen (roofing, teer, asfalt)
Gebondenheid op basis van bindmiddel	Hecht
Hoeveelheid (oppervlakte - aantal)	• 78,26 m ² - 1 stuk
Totale oppervlakte	78,26 m ²
Identificatiemethode	Vaststelling met monsternamen
Destructieve handeling voor identificatie	Nee

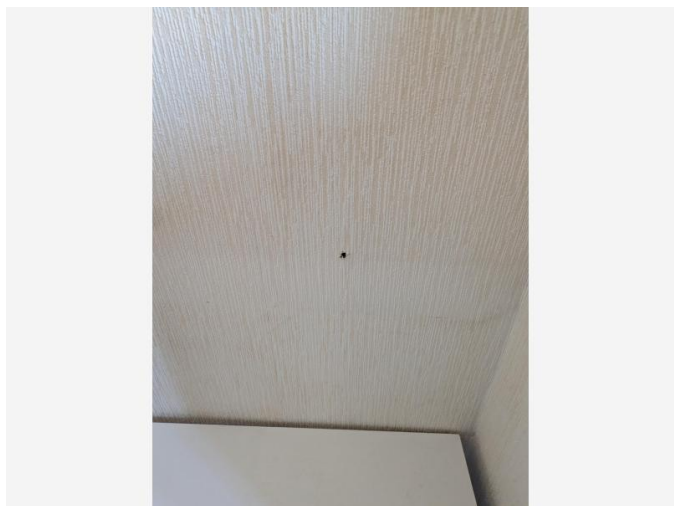
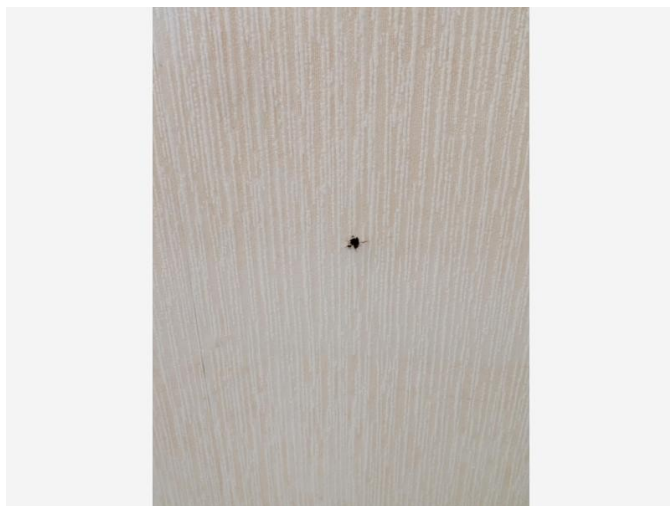
Geen asbest

#	Type	Referentie	Resultaat
4.1	Mengmonster	G0.2	Geen asbest

Beschrijving	Pleisterwerken plafonden
Omgeving	Binnen
Primaire drager	Plafond
Bindmiddel van materiaal	Gips - kalk
Gebondenheid op basis van bindmiddel	Niet-hechtgebonden
Hoeveelheid (oppervlakte - dikte - aantal)	• 185,00 m ² - 1,00 cm - 1 stuk
Totaal volume	1,85 m ³
Identificatiemethode	Vaststelling met monstername
Destructieve handeling voor identificatie	Nee

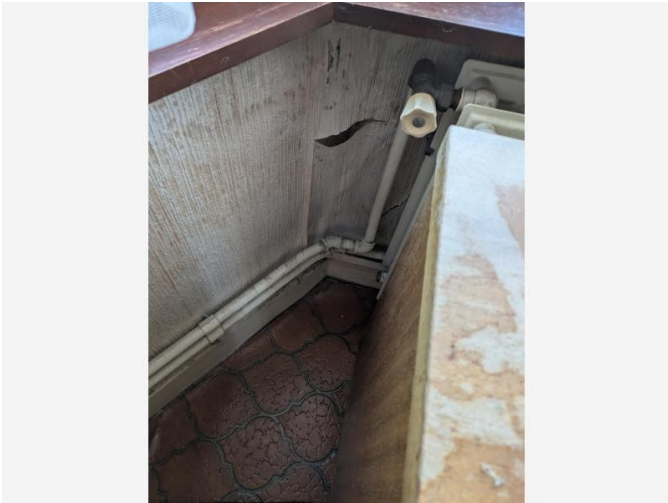
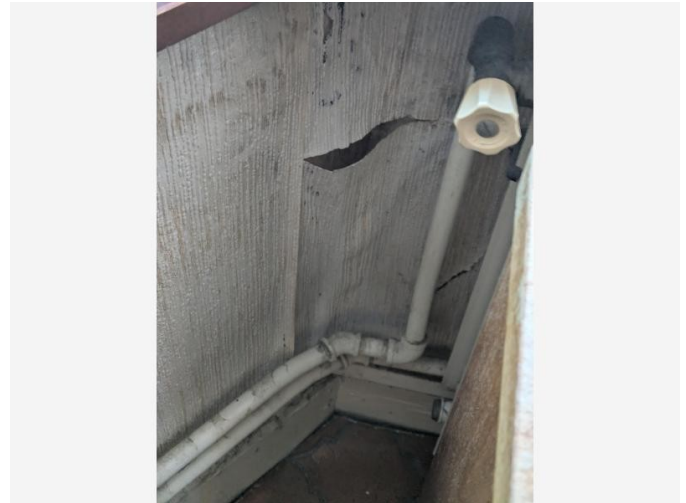
Fiche 5: Bezetting binnenwanden

Geen asbest

#	Type	Referentie	Resultaat
5.1	Mengmonster	G0.1	Geen asbest

Beschrijving	Bezetting binnenwanden
Omgeving	Binnen
Primaire drager	Binnenwand
Bindmiddel van materiaal	Gips - kalk
Gebondenheid op basis van bindmiddel	Niet-hechtgebonden
Hoeveelheid (oppervlakte - dikte - aantal)	• 425,00 m ² - 1,00 cm - 1 stuk
Totaal volume	4,25 m ³
Identificatiemethode	Vaststelling met monsternamen
Destructieve handeling voor identificatie	Nee

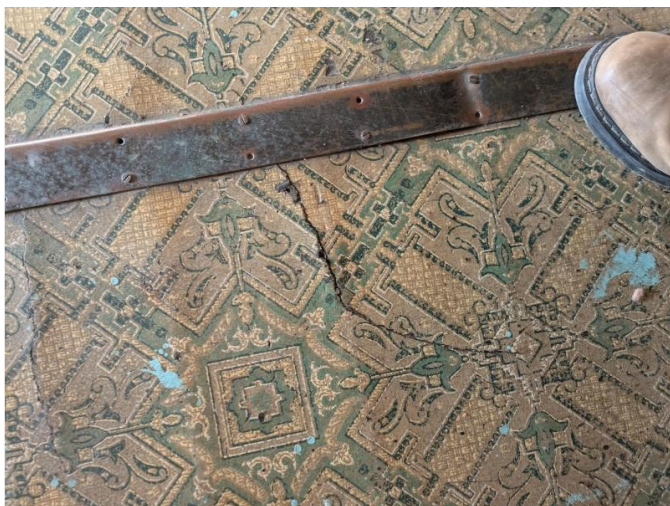
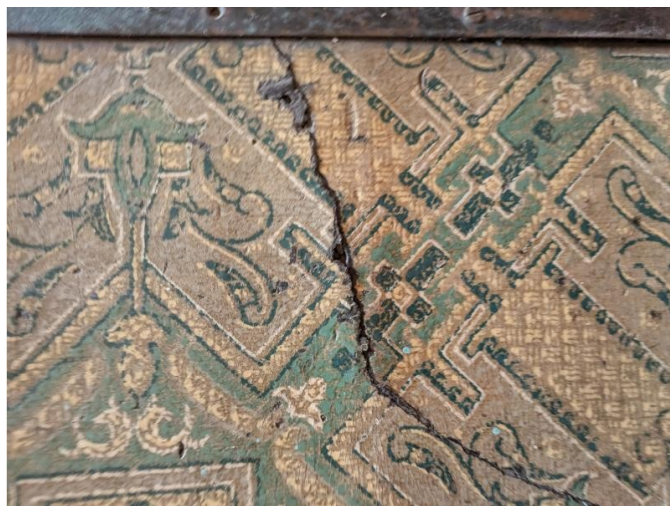
Fiche 6: T0.2

Geen asbest

#	Type	Referentie	Resultaat
6.1	Puntmonster	T0.2	Geen asbest

Beschrijving	T0.2
Omgeving	Binnen
Primaire drager	Vloer
Bindmiddel van materiaal	Kunststof of -hars
Gebondenheid op basis van bindmiddel	Hecht
Hoeveelheid (oppervlakte - aantal)	• 24,00 m ² - 1 stuk
Totale oppervlakte	24,00 m ²
Identificatiemethode	Vaststelling met monstername
Destructieve handeling voor identificatie	Nee

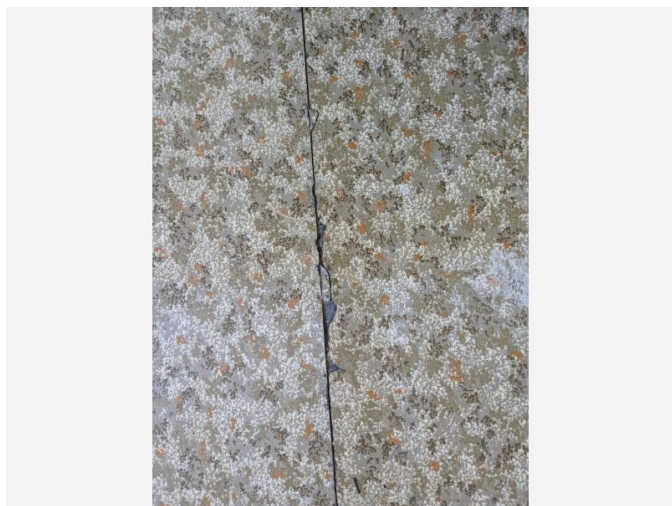
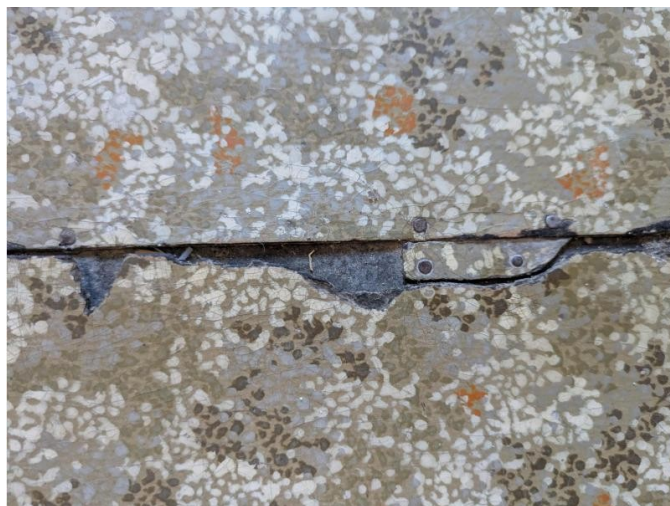
Geen asbest

#	Type	Referentie	Resultaat
7.1	Puntmonster	T0.3	Geen asbest

Beschrijving	T0.3
Omgeving	Binnen
Primaire drager	Vloer
Bindmiddel van materiaal	Kunststof of -hars
Gebondenheid op basis van bindmiddel	Hecht
Hoeveelheid (oppervlakte - aantal)	• 25,00 m ² - 1 stuk
Totale oppervlakte	25,00 m ²
Identificatiemethode	Vaststelling met monsternamen
Destructieve handeling voor identificatie	Nee

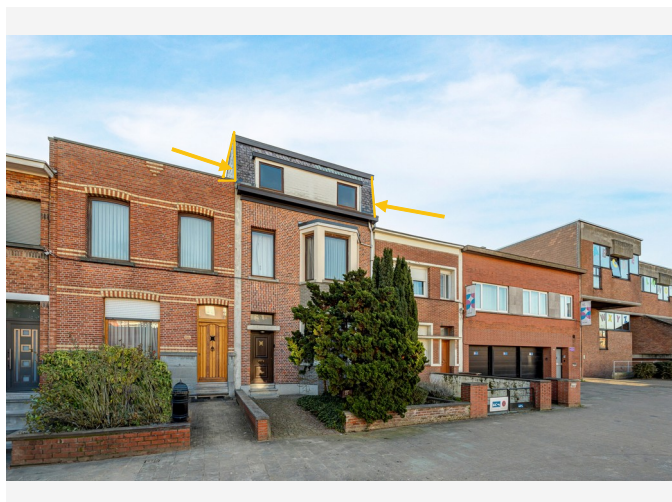
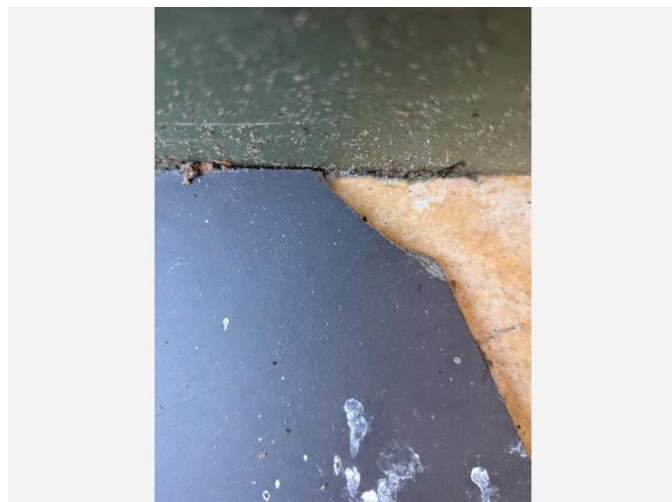
Fiche 8: Leien zijgevel

Geen asbest

#	Type	Referentie	Resultaat
8.1	Puntmonster	G0.3	Geen asbest

Beschrijving	Leien zijgevel
Omgeving	Buiten
Primaire drager	Wand buitenschil
Bindmiddel van materiaal	Cement
Gebondenheid op basis van bindmiddel	Hecht
Hoeveelheid (oppervlakte - aantal)	• 30,81 m ² - 1 stuk
Totale oppervlakte	30,81 m ²
Identificatiemethode	Vaststelling met monsternamen
Destructieve handeling voor identificatie	Nee
