Asbestinventarisatetest

de Borghgravelaan 26, 3550 Heusden-Zolder

Attestnummer : 20250217-000501.000

Uitgegeven op : 17.02.2025

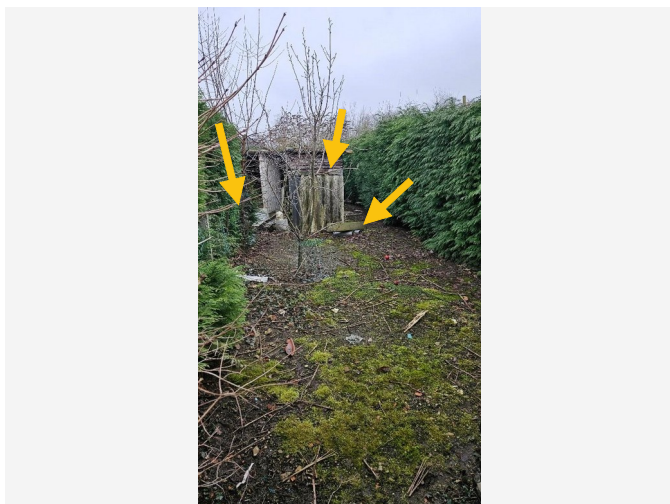
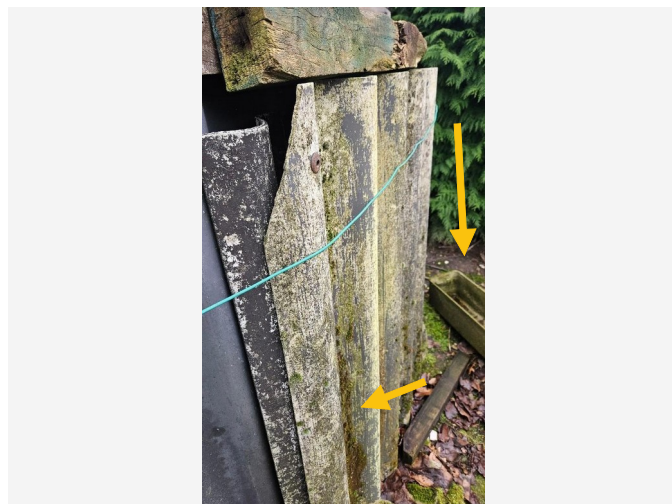
Het asbestmateriaal valt onder de mijlpaal van 2040.

Dringend verwijderen

Beschrijving	Asbestresten in de tuin
Type afvalstof	Betreft stock-voorraad of gedemonteerde asbestmaterialen
Aanwezige resten	Er liggen rond en tegen de duivenkot golfplaten, bloembak en afgebroken stukken restanten van leien.
Omgeving	Buiten
Primaire drager	Bodem
Asbestmaterialen	<ul style="list-style-type: none">• Bak, reservoir, kuip, bloembak• Dak- en gevelbekleding - Golfplaat• Dak- en gevelbekleding - Lei, shingle
Bindmiddel van asbestmateriaal	Cement
Gebondenheid op basis van bindmiddel	Hecht
Hoeveelheid (gewicht - aantal)	<ul style="list-style-type: none">• 80,00 kg - 1 stuk
Totaal gewicht	80,00 kg
Eenvoudig bereikbaar	Ja
Identificatiemethode	Vaststelling zonder monsternamen

- Verwijder het asbestafval.

- Eenvoudige handelingen: mag via doe-het-zelf of door werknemer(s) met opleidingsattest eenvoudige handelingen
Kan in gehele stukken verwijderd worden mits toepassing techniek eenvoudige handelingen (gebruik PBM's)

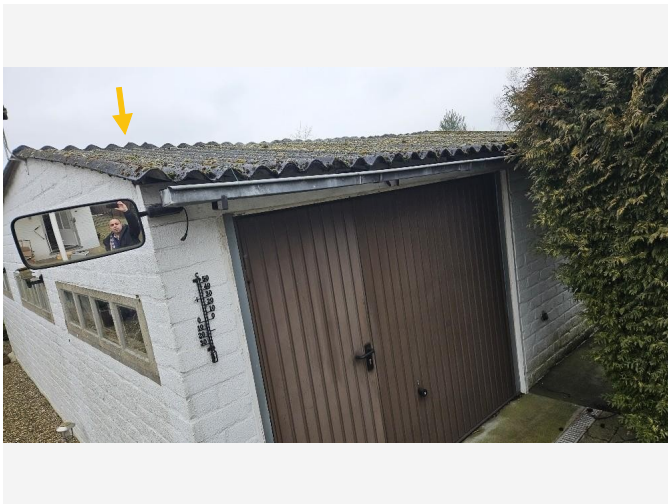
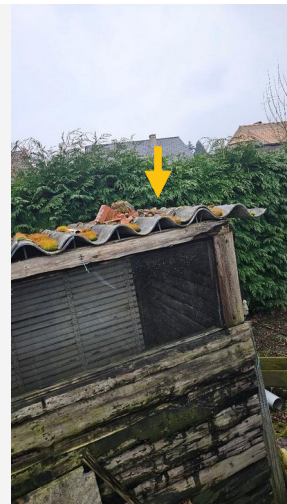
Het asbestmateriaal valt onder de mijlpaal van 2034.

Verwijderen

Eindbeoordeling materiaalrisico	Verhoogd materiaalrisico en/of verhoogde kans op vezelvrijgave
---------------------------------	--

Gebondenheid	Categorie 1: hechtgebonden in oorsprong
Asbestsoort (vezeltype)	Crocidoliet aanwezig
Asbestconcentratie	Laag (< 50%)
Afschermingsgraad van het gehele materiaal	Geheel of deels vrij aan de buitenlucht
Toestand van het materiaal	Matig beschadigd, matig verweerd

Beschrijving	Golfplaten aanbouw, duivenkot en garage
Omgeving	Buiten
Primaire drager	Schuin dak
Asbestmateriaal	Dak- en gevelbekleding - Golfplaat
Bindmiddel van asbestmateriaal	Cement
Gebondenheid op basis van bindmiddel	Hecht
Hoeveelheid (oppervlakte - aantal)	<ul style="list-style-type: none">• 70,00 m² - 1 stuk• 20,00 m² - 1 stuk• 40,00 m² - 1 stuk
Totale oppervlakte	130,00 m ²
Eenvoudig bereikbaar	Ja
Bevestigingswijze	<ul style="list-style-type: none">• Geklemd• Geschroefd
Identificatiemethode	Vaststelling zonder monsternamen
Destructieve handeling voor identificatie	Nee
Opmerking	Dak van keuken (aanbouw) 40 m ² , garage 70m ² en duivenkot 20m ² achteraan

- Zorg voor een veilig beheer. Vermijd het beschadigen van het asbestmateriaal. Controleer de toestand jaarlijks op wijzigingen.

- Eenvoudige handelingen: mag via doe-het-zelf of door werknemer(s) met opleidingsattest eenvoudige handelingen
Kan in gehele stukken verwijderd worden mits toepassing techniek eenvoudige handelingen (gebruik PBM's)

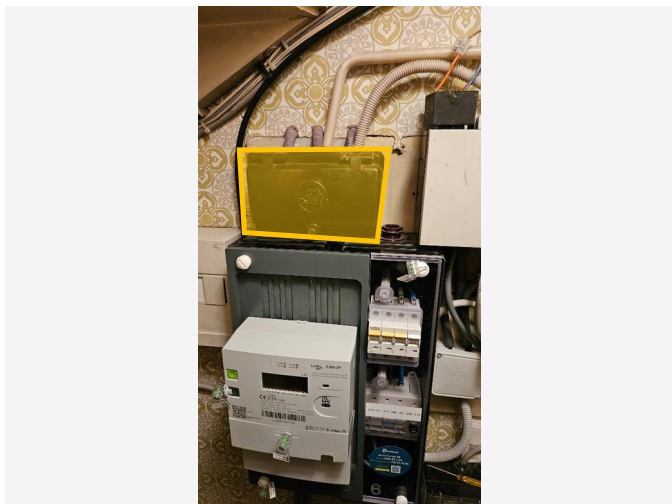
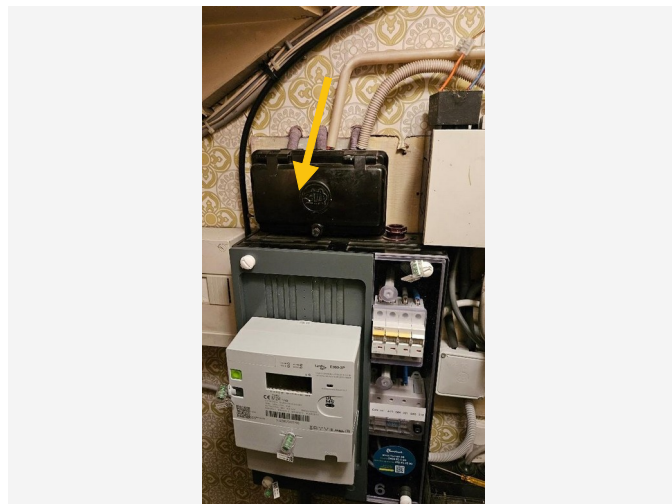
Zorgvuldig beheren

Eindbeoordeling materiaalrisico	Laag materiaalrisico en/of verlaagde kans op vezelvrijgave
---------------------------------	--

Gebondenheid	Categorie 1: hechtgebonden in oorsprong
Asbestsoort (vezeltype)	Crocidoliet aanwezig
Asbestconcentratie	Laag (< 50%)
Afschermingsgraad van het gehele materiaal	Geheel of deels (ook) vrij aan de binnenlucht
Toestand van het materiaal	Onbeschadigd, niet verweerd

Beschrijving	Bakeliet elektrische installatie
Omgeving	Binnen
Primaire drager	Communicatie en elektrische infrastructuur en uitrusting
Asbestmateriaal	Plaat, paneel, tablet - Type Bakeliet
Bindmiddel van asbestmateriaal	Kunststof of -hars
Gebondenheid op basis van bindmiddel	Hecht
Hoeveelheid (oppervlakte - dikte - aantal)	<ul style="list-style-type: none">• 0,01 m² - 0,50 cm - 1 stuk
Totaal volume	< 0,001 m ³
Eenvoudig bereikbaar	Ja
Bevestigingswijze	<ul style="list-style-type: none">• Geschroefd
Identificatiemethode	Vaststelling zonder monstername
Destructieve handeling voor identificatie	Nee
Opmerking	Onder de trap tegen de muur een aftakdoos.

- Zorg voor een veilig beheer. Vermijd het beschadigen van het asbestmateriaal. Controleer de toestand jaarlijks op wijzigingen.

- Eenvoudige handelingen: mag via doe-het-zelf of door werknemer(s) met opleidingsattest eenvoudige handelingen
Kan in gehele stukken verwijderd worden mits toepassing techniek eenvoudige handelingen (gebruik PBM's)

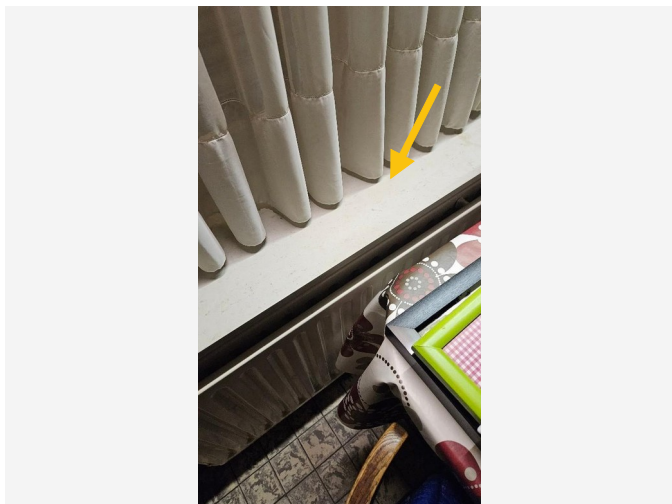
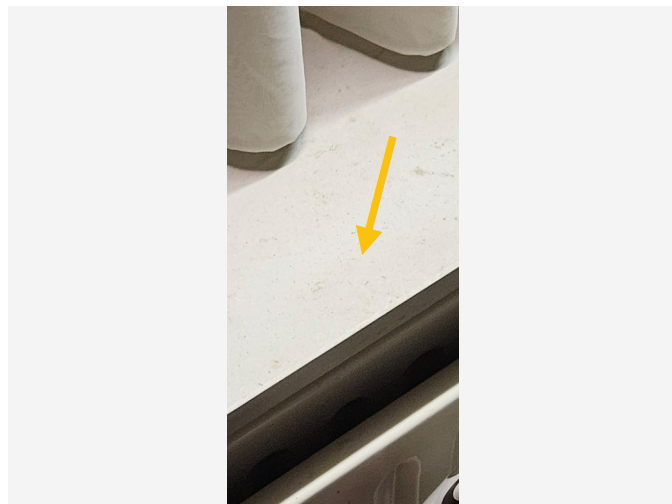
Zorgvuldig beheren

Eindbeoordeling materiaalrisico	Zeer laag materiaalrisico en/of zeer lage kans op vezelvrijgave
---------------------------------	---

Gebondenheid	Categorie 1: hechtgebonden in oorsprong
Asbestsoort (vezeltype)	Alleen chrysotiel
Asbestconcentratie	Laag (< 50%)
Afschermingsgraad van het gehele materiaal	Geheel of deels (ook) vrij aan de binnenlucht
Toestand van het materiaal	Onbeschadigd, niet verweerd

Beschrijving	Venstertabletten keuken
Omgeving	Binnen
Primaire drager	Wandopening verticaal (raam, deur, ...)
Asbestmateriaal	Plaat, paneel, tablet - Type Massal
Bindmiddel van asbestmateriaal	Cement
Gebondenheid op basis van bindmiddel	Hecht
Hoeveelheid (oppervlakte - dikte - aantal)	<ul style="list-style-type: none">• 0,20 m² - 2,00 cm - 2 stuks
Totaal volume	0,008 m ³
Eenvoudig bereikbaar	Ja
Bevestigingswijze	<ul style="list-style-type: none">• Geklemd• Verlijmd, ingegoten, versmeerd
Identificatiemethode	Vaststelling zonder monsternamen
Destructieve handeling voor identificatie	Nee
Opmerking	Keukenramen 2 stuks lichte kleur.

- Zorg voor een veilig beheer. Vermijd het beschadigen van het asbestmateriaal. Controleer de toestand jaarlijks op wijzigingen.

- Eenvoudige handelingen: mag via doe-het-zelf of door werknemer(s) met opleidingsattest eenvoudige handelingen
Kan in gehele stukken verwijderd worden mits toepassing techniek eenvoudige handelingen (gebruik PBM's)

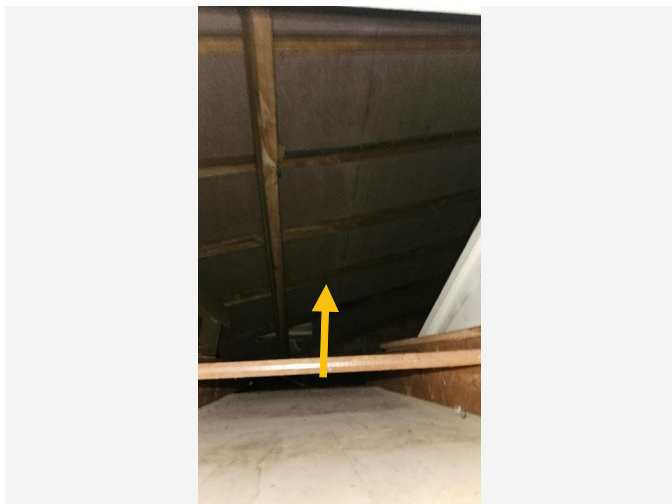
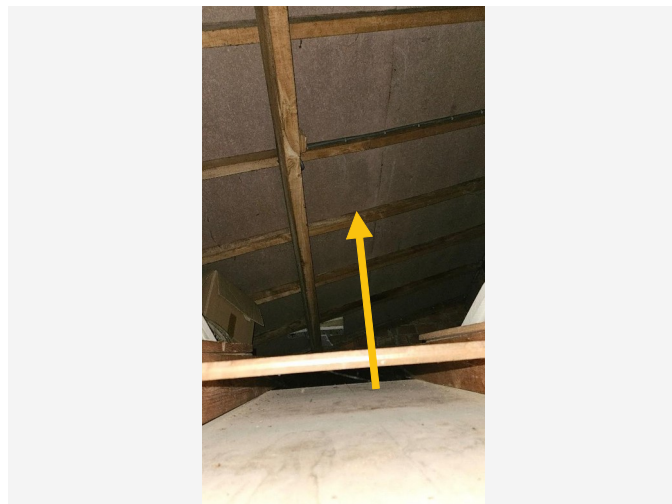
Zorgvuldig beheren

Eindbeoordeling materiaalrisico	Laag materiaalrisico en/of verlaagde kans op vezelvrijgave
---------------------------------	--

Gebondenheid	Categorie 1: hechtgebonden in oorsprong
Asbestsoort (vezeltype)	Crocidoliet aanwezig
Asbestconcentratie	Laag (< 50%)
Afschermingsgraad van het gehele materiaal	Geheel of deels (ook) vrij aan de binnenlucht
Toestand van het materiaal	Onbeschadigd, niet verweerd

Beschrijving	Onderdak woning
Omgeving	Binnen
Primaire drager	Schuin dak
Asbestmateriaal	Plaat, paneel, tablet - Type Menuiserite
Bindmiddel van asbestmateriaal	Cement
Gebondenheid op basis van bindmiddel	Hecht
Hoeveelheid (oppervlakte - dikte - aantal)	<ul style="list-style-type: none">• 140,00 m² - 0,50 cm - 1 stuk
Totaal volume	0,70 m ³
Eenvoudig bereikbaar	Ja
Bevestigingswijze	<ul style="list-style-type: none">• Geklemd• Genageld, geniet
Identificatiemethode	Vaststelling zonder monsternamen
Destructieve handeling voor identificatie	Nee

- Zorg voor een veilig beheer. Vermijd het beschadigen van het asbestmateriaal. Controleer de toestand jaarlijks op wijzigingen.

- Eenvoudige handelingen: mag via doe-het-zelf of door werknemer(s) met opleidingsattest eenvoudige handelingen
Kan in gehele stukken verwijderd worden mits toepassing techniek eenvoudige handelingen (gebruik PBM's)

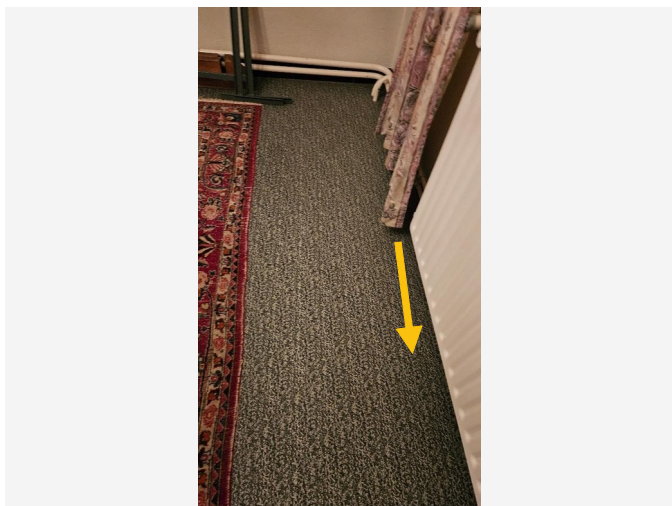
Jute onderlaag vloerzeil, niet asbestverdacht

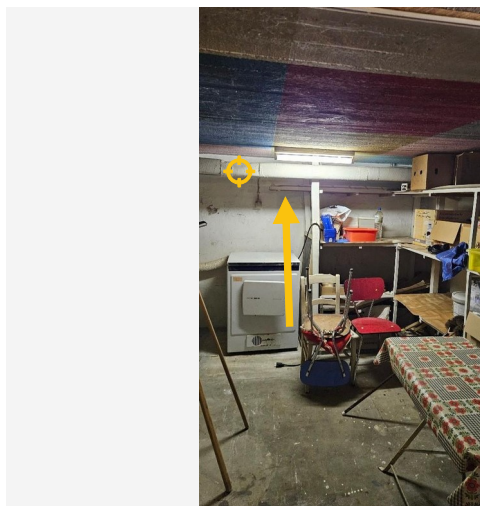
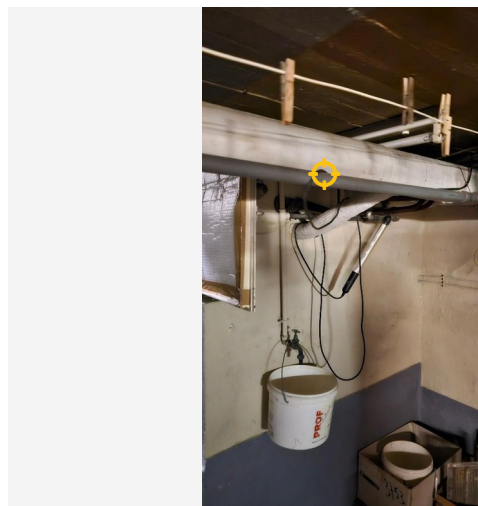
Geen asbest

#	Type	Referentie	Resultaat
8.1	Mengmonster	Msnr.3 Buisisolatie cv leidingen	Geen asbest

Beschrijving	Buisisolatie CV leidingen kelder
Omgeving	Binnen
Primaire drager	HVAC infrastructuur en uitrusting
Bindmiddel van materiaal	Kartonachtig gekalkt
Gebondenheid op basis van bindmiddel	Niet-hechtgebonden
Hoeveelheid (gewicht - aantal)	<ul style="list-style-type: none">• 15,00 kg - 1 stuk
Totaal gewicht	15,00 kg
Identificatiemethode	Vaststelling met monsternamen
Destructieve handeling voor identificatie	Nee

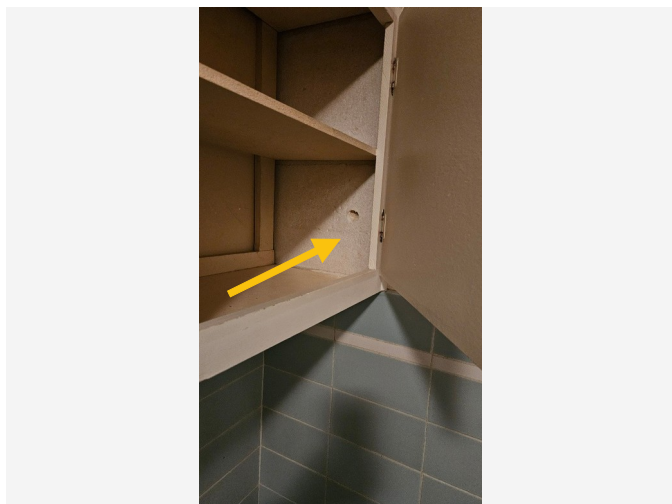
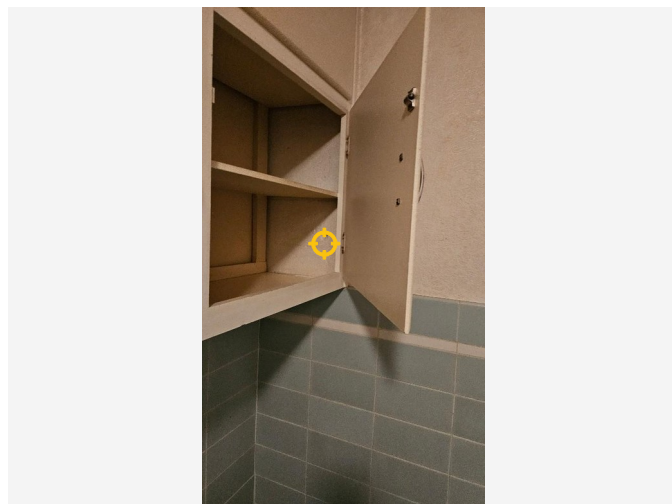
Geen asbest

#	Type	Referentie	Resultaat
9.1	Mengmonster	Msnr.1 Pleisterwerk wanden	Geen asbest

Beschrijving	Pleisterwerk wanden
Omgeving	Binnen
Primaire drager	Binnenwand
Bindmiddel van materiaal	Gips - kalk
Gebondenheid op basis van bindmiddel	Niet-hechtgebonden
Hoeveelheid (oppervlakte - dikte - aantal)	• 380,00 m ² - 2,00 cm - 1 stuk
Totaal volume	7,60 m ³
Identificatiemethode	Vaststelling met monsternamen
Destructieve handeling voor identificatie	Nee

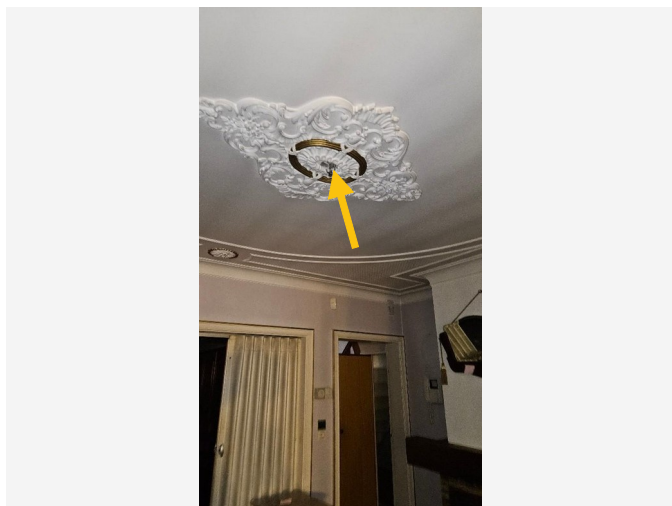
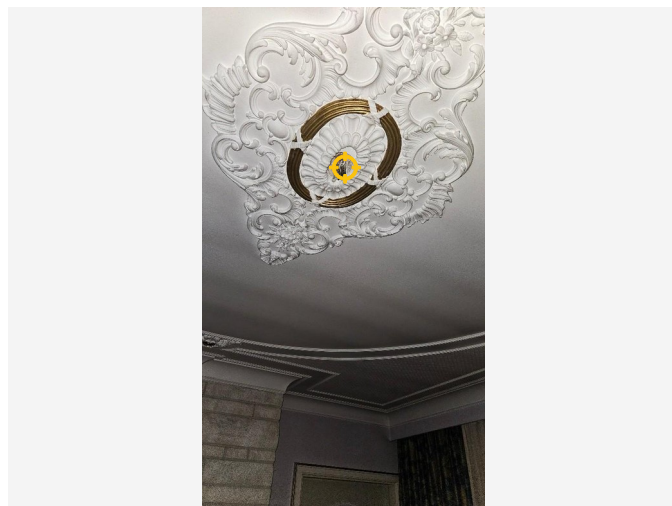
Fiche 10: Pleisterwerk plafond

Geen asbest

#	Type	Referentie	Resultaat
10.1	Mengmonster	Msnr.2 Pleisterwerk plafond	Geen asbest

Beschrijving	Pleisterwerk plafond
Omgeving	Binnen
Primaire drager	Plafond
Bindmiddel van materiaal	Gips - kalk
Gebondenheid op basis van bindmiddel	Niet-hechtgebonden
Hoeveelheid (oppervlakte - dikte - aantal)	• 230,00 m ² - 2,00 cm - 1 stuk
Totaal volume	4,60 m ³
Identificatiemethode	Vaststelling met monsternamen
Destructieve handeling voor identificatie	Nee
