Asbestinventarisatetest

Voetpad 56, 3550 Heusden-Zolder

Attestnummer : 20250225-000102.000

Uitgegeven op : 25.02.2025

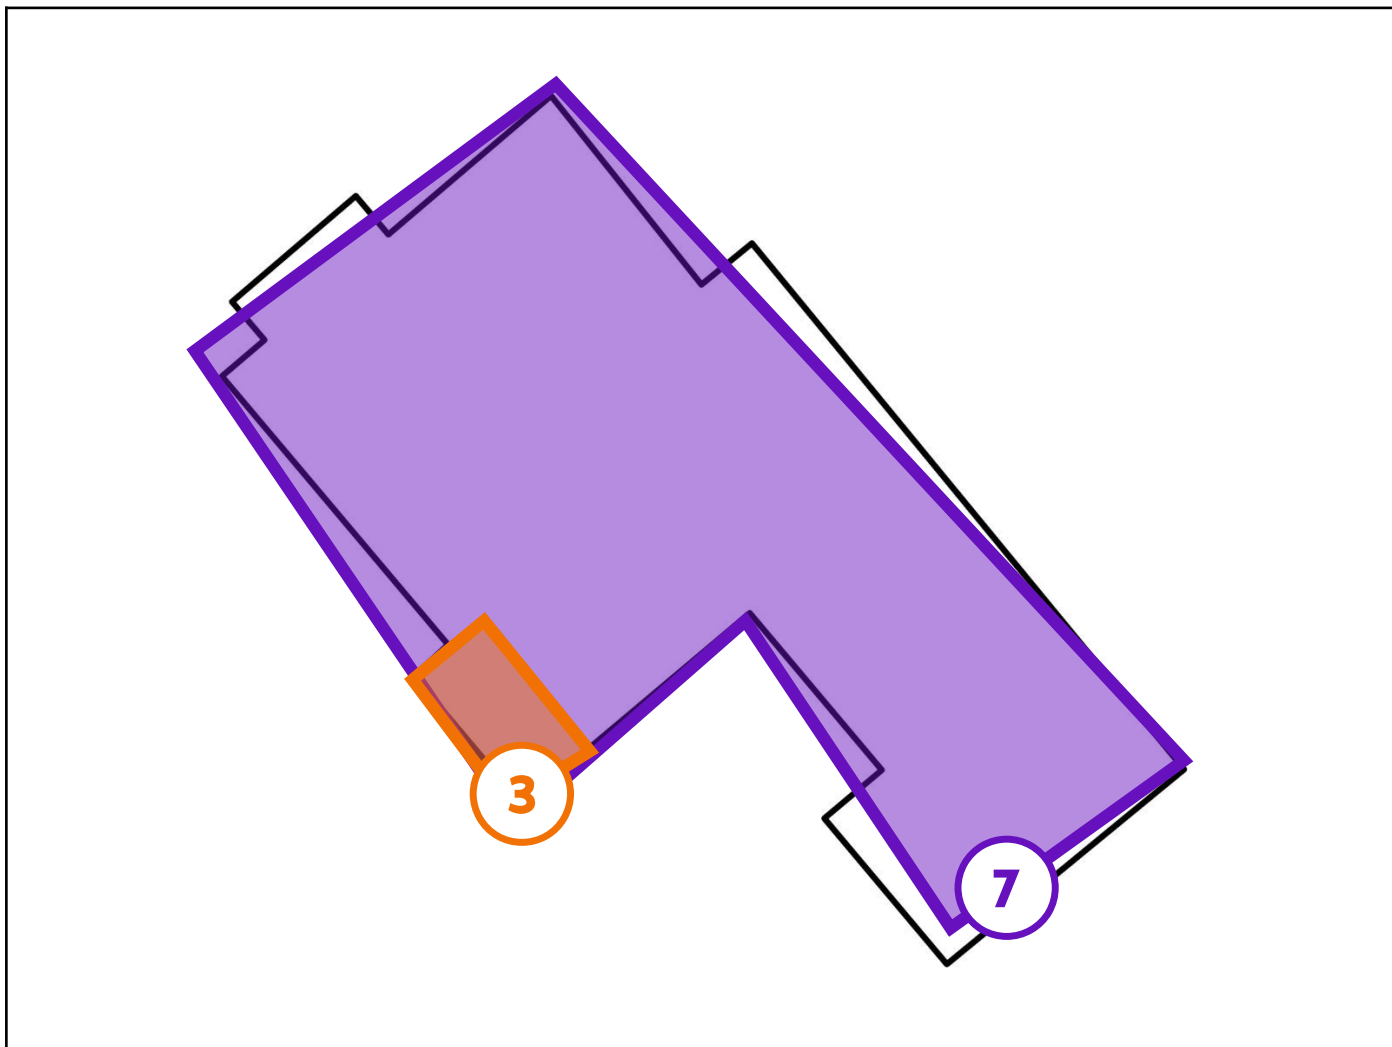
Plan 1.1: Hoofdgebouw plan

Beschrijving	Type	Actie
3. Leien boven zijraam	Asbestmateriaal	Verwijderen
7. Algemeen advies	Advies	-

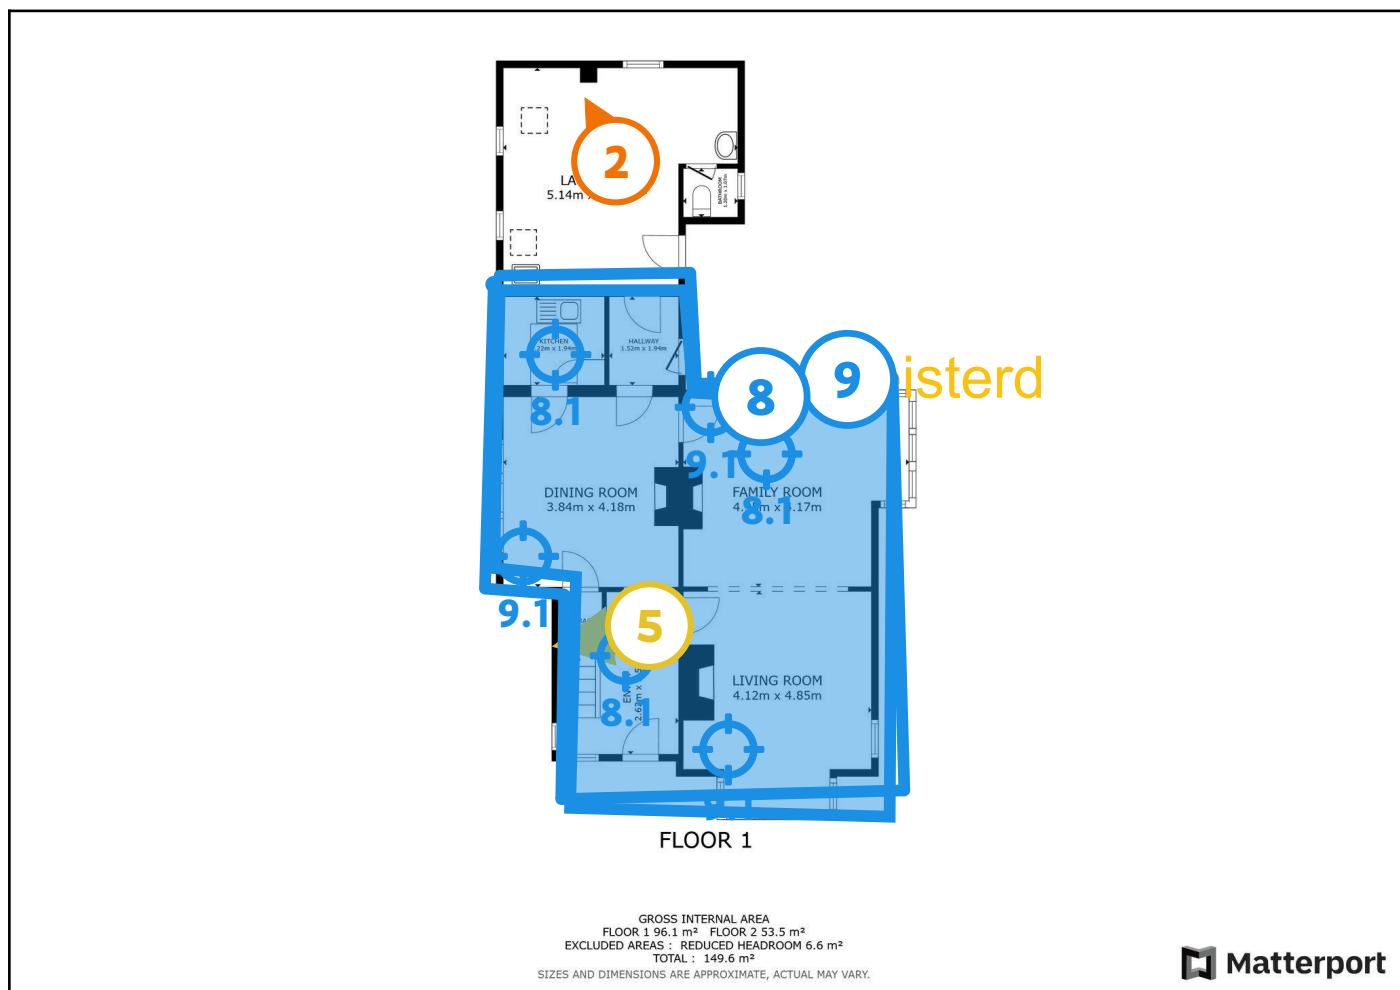
Plan 1.2: Grondplan

Beschrijving	Type	Actie
2. Dichtingen brander stooklokaal	Asbestmateriaal	Verwijderen
5. Bakeliet elektrische installatie	Asbestmateriaal	Zorgvuldig beheren
8. Pleisterwerk plafond	Geen asbest	-
8.1 Code: Msnr.2 Pleisterwerk plafond	Mengmonster	-
9. Pleisterwerk wanden	Geen asbest	-
9.1 Code: Msnr.1 Pleisterwerk wanden	Mengmonster	-

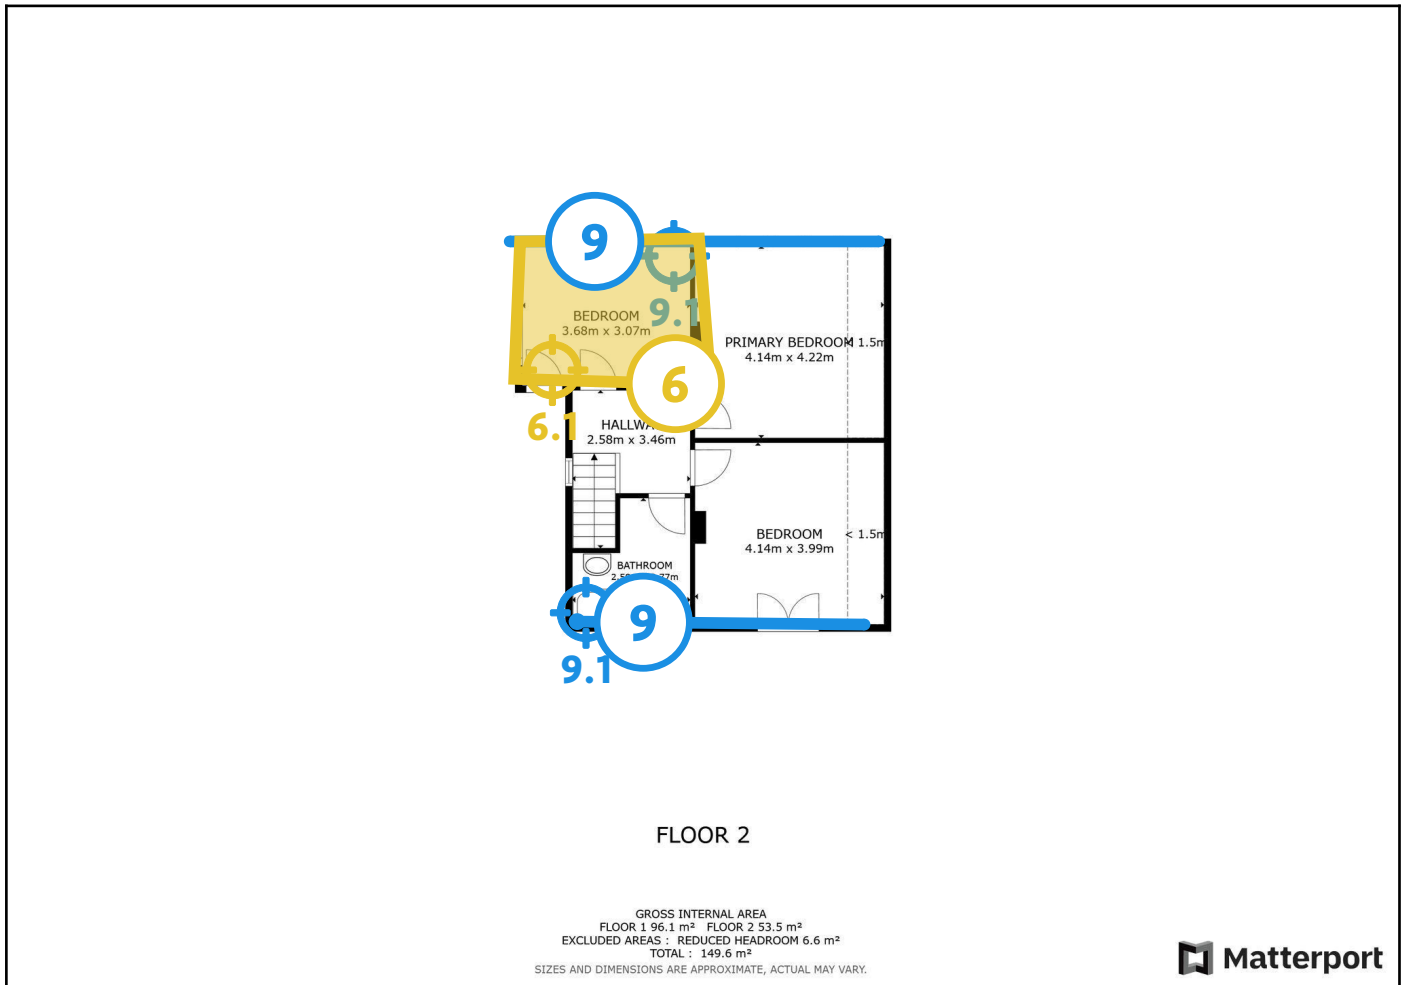
Plan 1.3: verdiepingplan

Beschrijving	Type	Actie
6. Vloerzeil bovenverdieping	Asbestmateriaal	Zorgvuldig beheren
6.1 Code: Psnr.3 Vloerzeil slaapkamer achter	Puntmonster	-
9. Pleisterwerk wanden	Geen asbest	-
9.1 Code: Msnr.1 Pleisterwerk wanden	Mengmonster	-

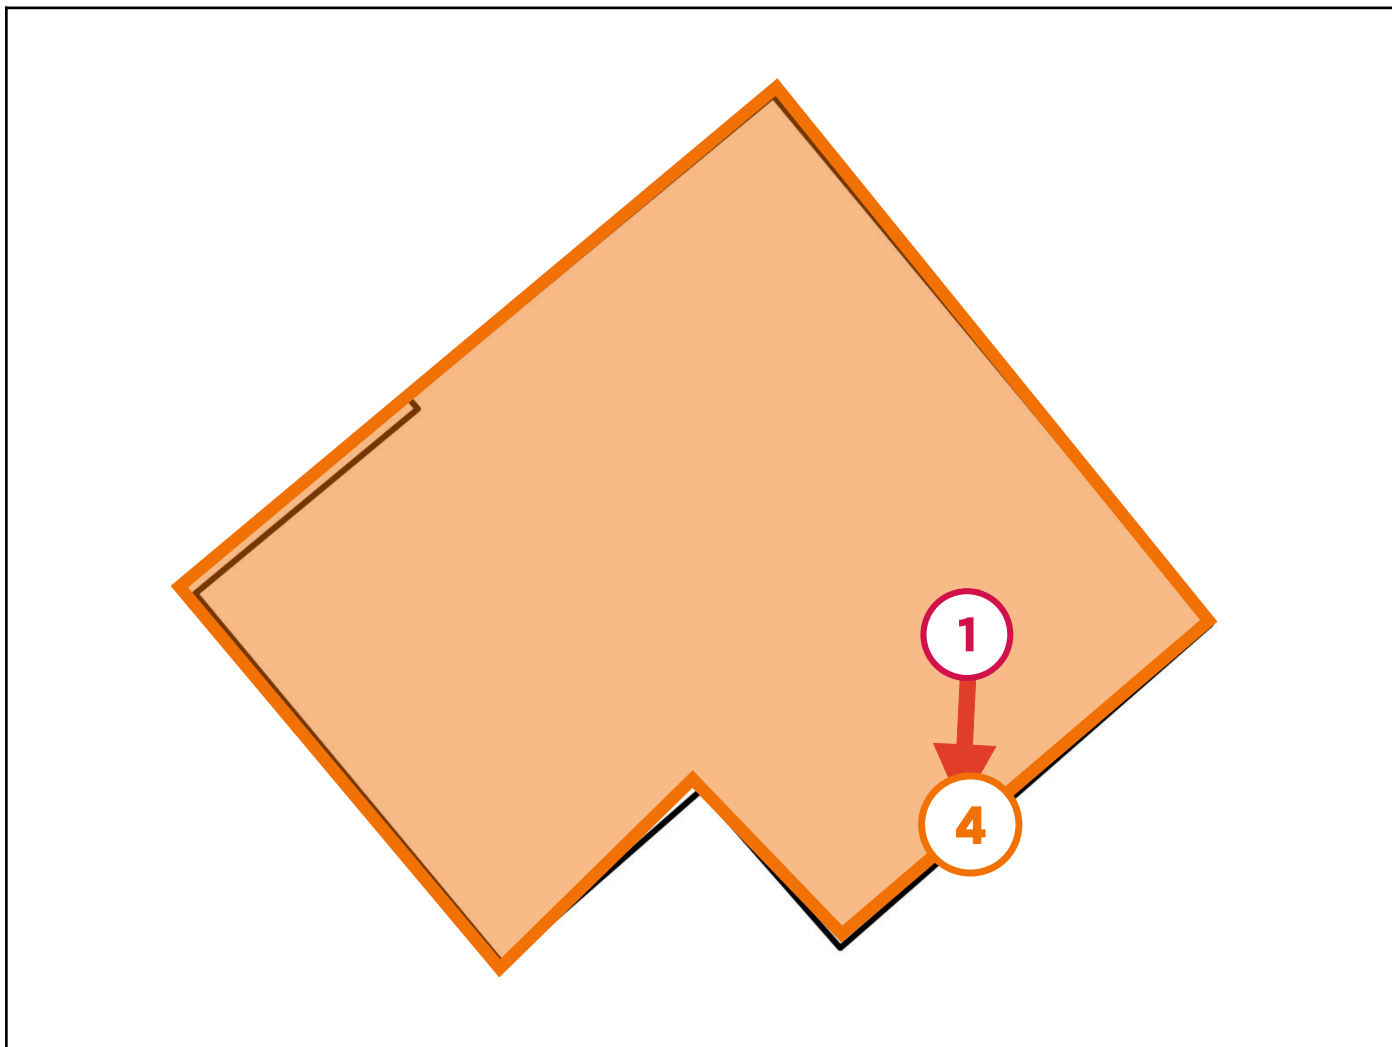
Plan 2.1: Bijgebouw plan

Beschrijving	Type	Actie
1. Bloembak en golfplaten	Asbestmateriaal	Dringend verwijderen
4. Dak garage	Asbestmateriaal	Verwijderen

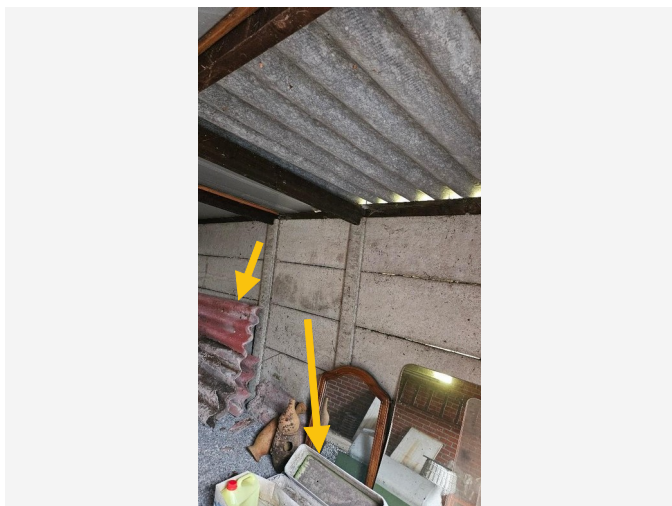
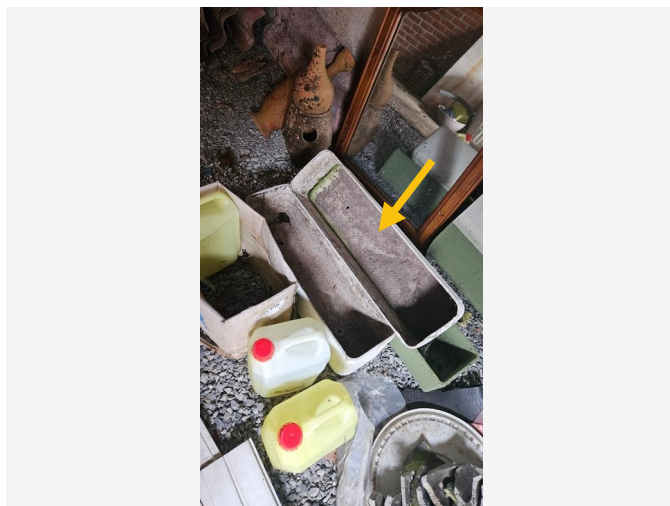
Het asbestmateriaal valt onder de mijlpaal van 2040.

Dringend verwijderen

Beschrijving	Bloembak en golfplaten
Type afvalstof	Betreft stock-voorraad of gedemonteerde asbestmaterialen
Aanwezige resten	Stukken van golfplaten en 3 bloembakken
Omgeving	Buiten
Primaire drager	Vloer
Asbestmaterialen	<ul style="list-style-type: none">Bak, reservoir, kuip, bloembakDak- en gevelbekleding - Golfplaat
Bindmiddel van asbestmateriaal	Cement
Gebondenheid op basis van bindmiddel	Hecht
Hoeveelheid (gewicht - aantal)	<ul style="list-style-type: none">80,00 kg - 1 stuk
Totaal gewicht	80,00 kg
Eenvoudig bereikbaar	Ja
Identificatiemethode	Vaststelling zonder monstername

- Scherm in afwachting van verwijdering het asbestafval af van luchtstromingen en verstoring: bijvoorbeeld door het te verpakken, te fixeren, af te dekken, signalisatie - afbakening aan te brengen,
- Verwijder het asbestafval.

- Eenvoudige handelingen: mag via doe-het-zelf of door werknemer(s) met opleidingsattest eenvoudige handelingen
Kan in gehele stukken verwijderd worden mits toepassing techniek eenvoudige handelingen (gebruik PBM's)

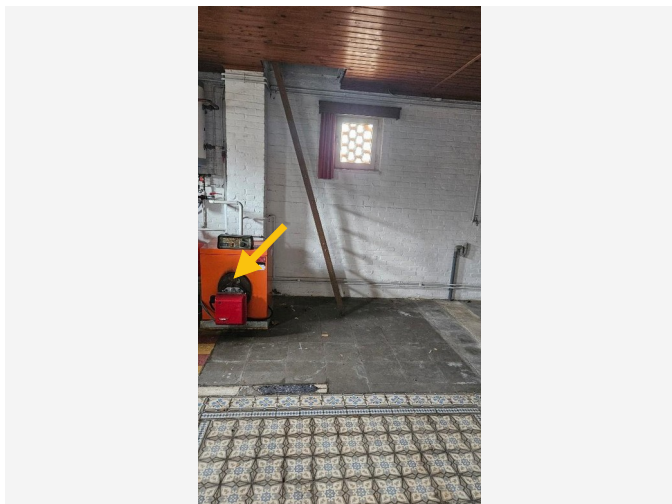
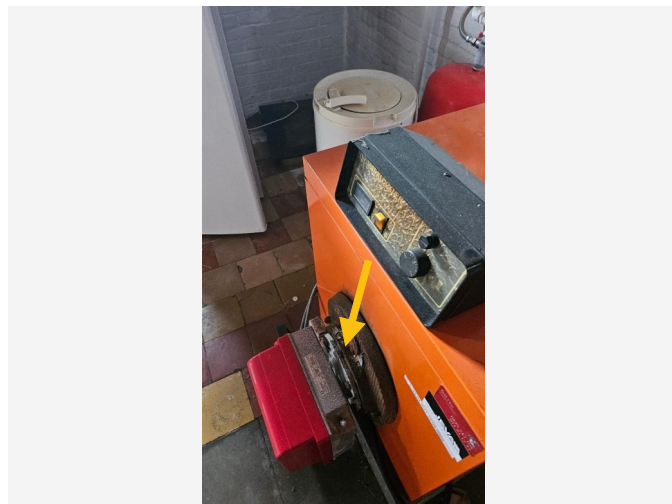
Het asbestmateriaal valt onder de mijlpaal van 2034.

Verwijderen

Eindbeoordeling materiaalrisico	Laag materiaalrisico en/of verlaagde kans op vezelvrijgave
---------------------------------	--

Gebondenheid	Categorie 2: niet-hechtgebonden met matrix
Asbestsoort (vezeltype)	Alleen chrysotiel
Asbestconcentratie	Hoog ($\geq 50\%$)
Afschermingsgraad van het gehele materiaal	Enkel randen niet afgeschermd maar geen contact met binnenluchtstromen
Toestand van het materiaal	Licht beschadigd, licht verweerd. Intact calciumsilicaatmateriaal of categorie III 'gebondenheid'

Beschrijving	Dichtingen brander stooklokaal
Omgeving	Binnen
Primaire drager	HVAC infrastructuur en uitrusting
Asbestmateriaal	Pakking, dichting
Bindmiddel van asbestmateriaal	Karton - papier - viltachtig
Gebondenheid op basis van bindmiddel	Niet-hechtgebonden
Hoeveelheid (gewicht - aantal)	<ul style="list-style-type: none">• 0,20 kg - 1 stuk
Totaal gewicht	0,20 kg
Eenvoudig bereikbaar	Ja
Bevestigingswijze	<ul style="list-style-type: none">• Geklemd
Identificatiemethode	Vaststelling zonder monstername
Destructieve handeling voor identificatie	Nee

- Zorg voor een veilig beheer. Vermijd het beschadigen van het asbestmateriaal. Controleer de toestand jaarlijks op wijzigingen.

- Eenvoudige handelingen: mag via doe-het-zelf of door werknemer(s) met opleidingsattest eenvoudige handelingen
Kan in gehele stukken verwijderd worden mits toepassing techniek eenvoudige handelingen (gebruik PBM's)

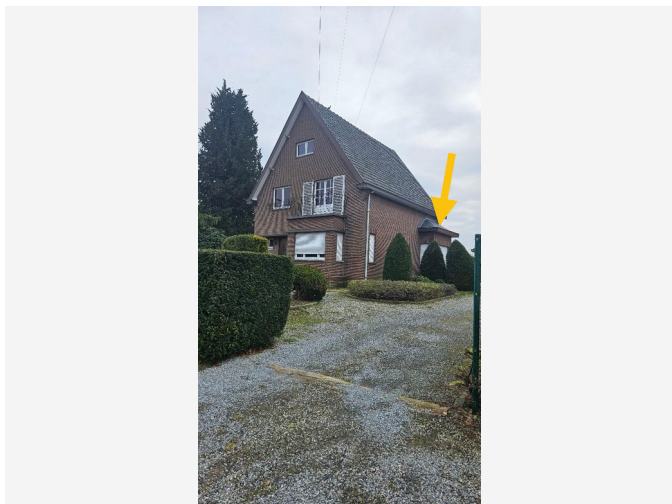
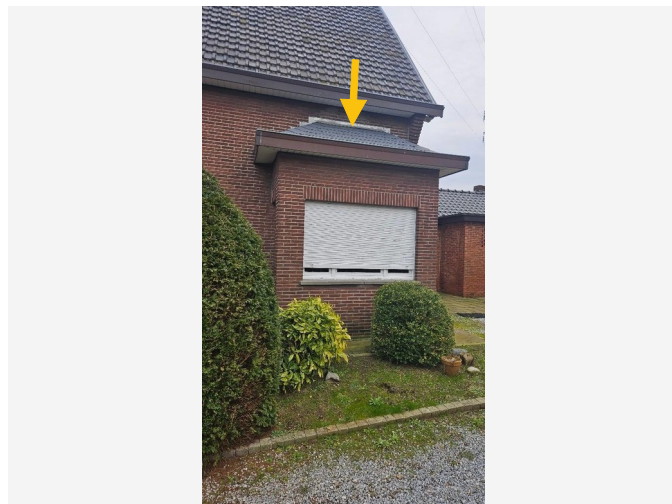
Het asbestmateriaal valt onder de mijlpaal van 2034.

Verwijderen

Eindbeoordeling materiaalrisico	Laag materiaalrisico en/of verlaagde kans op vezelvrijgave
Opmerking	Leien geschilderd

Gebondenheid	Categorie 1: hechtgebonden in oorsprong
Asbestsoort (vezeltype)	Crocidoliet aanwezig
Asbestconcentratie	Laag (< 50%)
Afschermingsgraad van het gehele materiaal	Niet stootvaste afscherming
Toestand van het materiaal	Licht beschadigd, licht verweerd. Intact calciumsilicaatmateriaal of categorie III 'gebondenheid'

Beschrijving	Leien boven zijraam
Omgeving	Buiten
Primaire drager	Schuin dak
Asbestmateriaal	Dak- en gevelbekleding - Lei, shingle
Bindmiddel van asbestmateriaal	Cement
Gebondenheid op basis van bindmiddel	Hecht
Hoeveelheid (oppervlakte - aantal)	<ul style="list-style-type: none">• 3,00 m² - 1 stuk
Totale oppervlakte	3,00 m ²
Eenvoudig bereikbaar	Ja
Bevestigingswijze	<ul style="list-style-type: none">• Geklemd• Genageld, geniet
Identificatiemethode	Vaststelling zonder monsternamen
Destructieve handeling voor identificatie	Nee

- Zorg voor een veilig beheer. Vermijd het beschadigen van het asbestmateriaal. Controleer de toestand jaarlijks op wijzigingen.

- Eenvoudige handelingen: mag via doe-het-zelf of door werknemer(s) met opleidingsattest eenvoudige handelingen
Kan in gehele stukken verwijderd worden mits toepassing techniek eenvoudige handelingen (gebruik PBM's)

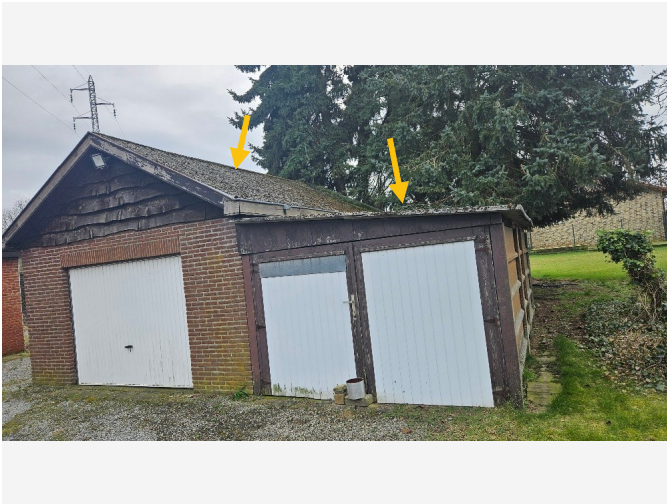
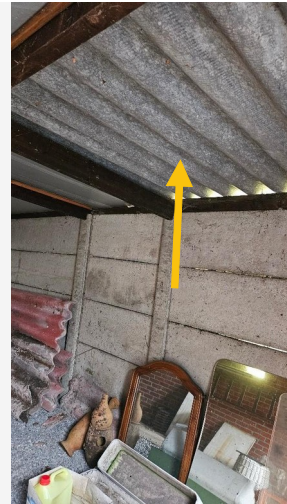
Het asbestmateriaal valt onder de mijlpaal van 2034.

Verwijderen

Eindbeoordeling materiaalrisico	Verhoogd materiaalrisico en/of verhoogde kans op vezelvrijgave
---------------------------------	--

Gebondenheid	Categorie 1: hechtgebonden in oorsprong
Asbestsoort (vezeltype)	Crocidoliet aanwezig
Asbestconcentratie	Laag (< 50%)
Afschermingsgraad van het gehele materiaal	Geheel of deels vrij aan de buitenlucht
Toestand van het materiaal	Matig beschadigd, matig verweerd

Beschrijving	Dak garage
Omgeving	Buiten
Primaire drager	Schuin dak
Asbestmateriaal	Dak- en gevelbekleding - Golfplaat
Bindmiddel van asbestmateriaal	Cement
Gebondenheid op basis van bindmiddel	Hecht
Hoeveelheid (oppervlakte - aantal)	<ul style="list-style-type: none">• 45,00 m² - 1 stuk
Totale oppervlakte	45,00 m ²
Eenvoudig bereikbaar	Ja
Bevestigingswijze	<ul style="list-style-type: none">• Geschroefd
Identificatiemethode	Vaststelling zonder monsternamen
Destructieve handeling voor identificatie	Nee

- Zorg voor een veilig beheer. Vermijd het beschadigen van het asbestmateriaal. Controleer de toestand jaarlijks op wijzigingen.
- Verwijder dit asbestmateriaal zo snel mogelijk. Volg de toestand goed op.

- Eenvoudige handelingen: mag via doe-het-zelf of door werknemer(s) met opleidingsattest eenvoudige handelingen
Kan in gehele stukken verwijderd worden mits toepassing techniek eenvoudige handelingen (gebruik PBM's)

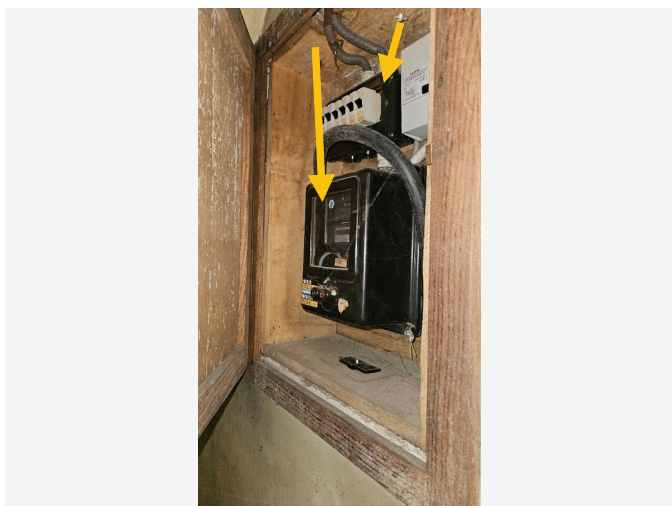
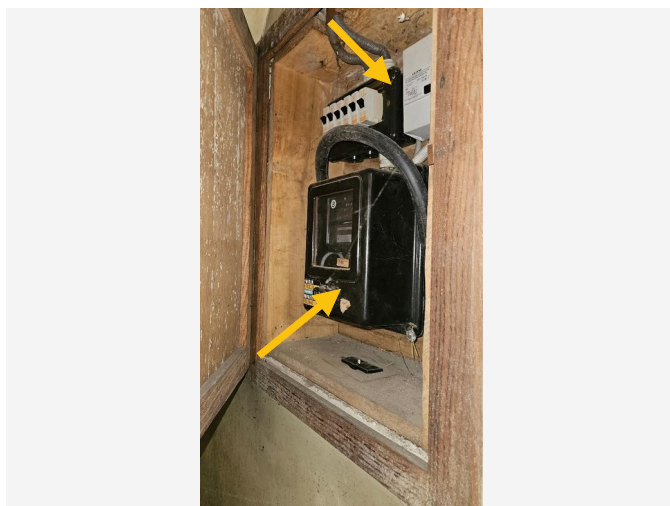
Het asbestmateriaal valt onder de mijlpaal van 2040.

Zorgvuldig beheren

Eindbeoordeling materiaalrisico	Laag materiaalrisico en/of verlaagde kans op vezelvrijgave
---------------------------------	--

Gebondenheid	Categorie 1: hechtgebonden in oorsprong
Asbestsoort (vezeltype)	Crocidoliet aanwezig
Asbestconcentratie	Laag (< 50%)
Afschermingsgraad van het gehele materiaal	Geheel of deels (ook) vrij aan de binnenlucht
Toestand van het materiaal	Onbeschadigd, niet verweerd

Beschrijving	Bakeliet elektrische installatie
Omgeving	Binnen
Primaire drager	Binnenwand
Asbestmateriaal	Plaat, paneel, tablet - Type Bakeliet
Bindmiddel van asbestmateriaal	Kunststof of -hars
Gebondenheid op basis van bindmiddel	Hecht
Hoeveelheid (oppervlakte - dikte - aantal)	• 0,02 m ² - 0,50 cm - 1 stuk
Totaal volume	< 0,001 m ³
Eenvoudig bereikbaar	Ja
Bevestigingswijze	• Geschroefd
Identificatiemethode	Vaststelling zonder monstername
Destructieve handeling voor identificatie	Nee
Opmerking	Beschermingskap en aftakdoos elektrische kast (trap naar de kelder)

- Zorg voor een veilig beheer. Vermijd het beschadigen van het asbestmateriaal. Controleer de toestand jaarlijks op wijzigingen.

- Eenvoudige handelingen: mag via doe-het-zelf of door werknemer(s) met opleidingsattest eenvoudige handelingen
Kan in gehele stukken verwijderd worden mits toepassing techniek eenvoudige handelingen (gebruik PBM's)

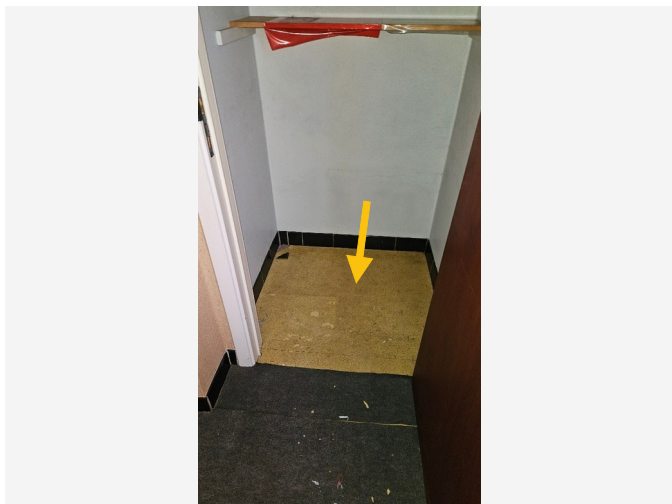
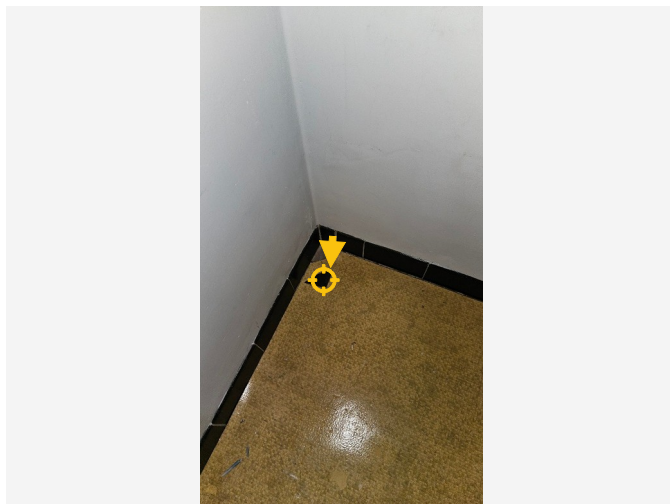
Het asbestmateriaal valt onder de mijlpaal van 2040.

Zorgvuldig beheren

Eindbeoordeling materiaalrisico	Laag materiaalrisico en/of verlaagde kans op vezelvrijgave
---------------------------------	--

Gebondenheid	Categorie 1: hechtgebonden in oorsprong
Asbestsoort (vezeltype)	Alleen chrysotiel
Asbestconcentratie	Laag (< 50%)
Afschermingsgraad van het gehele materiaal	Geheel of deels (ook) vrij aan de binnenlucht
Toestand van het materiaal	Licht beschadigd, licht verweerd. Intact calciumsilicaatmateriaal of categorie III 'gebondenheid'

#	Type	Referentie	Resultaat
6.1	Puntmonster	Psnr.3 Vloerzeil slaapkamer achter	Chrysotiel

Beschrijving	Vloerzeil bovenverdieping
Omgeving	Binnen
Primaire drager	Vloer
Asbestmateriaal	Prefab - afwerking - Vloerzeil
Bindmiddel van asbestmateriaal	Kunststof of -hars
Gebondenheid op basis van bindmiddel	Hecht
Hoeveelheid (oppervlakte - aantal)	<ul style="list-style-type: none">• 10,00 m² - 1 stuk
Totale oppervlakte	10,00 m ²
Eenvoudig bereikbaar	Ja
Bevestigingswijze	<ul style="list-style-type: none">• Verlijmd, ingegoten, versmeerd
Identificatiemethode	Vaststelling met monstername
Destructieve handeling voor identificatie	Nee

- Zorg voor een veilig beheer. Vermijd het beschadigen van het asbestmateriaal. Controleer de toestand jaarlijks op wijzigingen.

- Eenvoudige handelingen: enkel door erkend asbestverwijderaar
Verlijmde hechtgebonden asbesttoepassingen gaan bij afbraak vaak breken. In dat geval mag meestal enkel een erkend asbestverwijderaar de verwijdering uitvoeren.

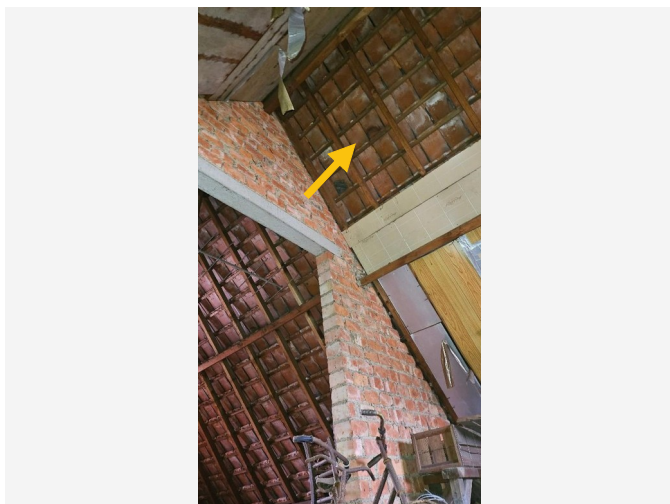
Vrije foto

Er is geen onderdak in het hoofddak (enkele osb platen).

Het onderdak van het lager gelegen gedeelte is uit houtvezelplaten.

Tijdens de inspectie heb ik geen waarneembare asbestverdachte materialen waargenomen waarvan monsternamen laboanalyse verplicht zijn om dit als niet-asbesthoudend te beschouwen:

- Platen type "Pical", asbestboard (bijv onder een vals plafond of achter een gyprocwand/plafond)
- Zwarte lijmlaag onder een andere toepassing die niet verdacht is.
- Bitumen, roofing, teer onder een andere toepassing die niet verdacht is.
- Spuitlagen, bevlokkings (ingesloten of onder een andere niet verdachte toepassing)
- Thermisch isolerend materiaal (bijvoorbeeld in een volledig hermetisch afgesloten installaties/ruimten)
- Tegelijm faience in goede staat (niet in de mogelijkheid om staalname te doen).

Bovenstaande materialen dienen bij waarneming/ontdekking onderzocht te worden mbv een monsternamen.

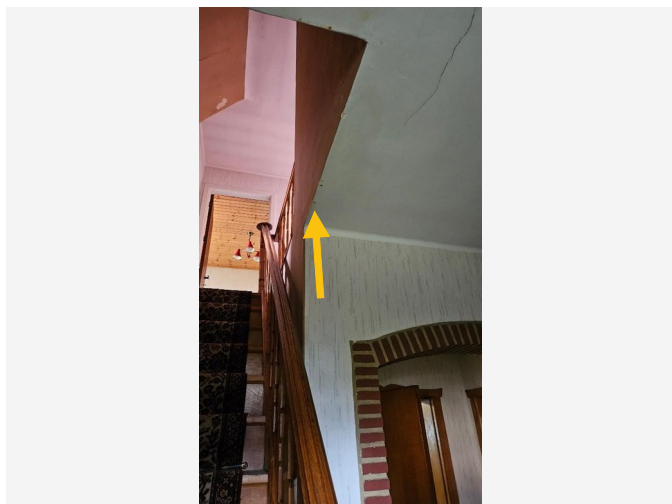
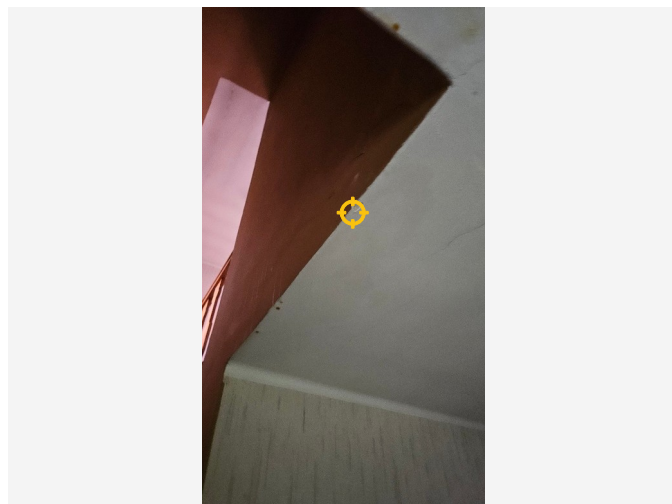
Fiche 8: Pleisterwerk plafond

Geen asbest

#	Type	Referentie	Resultaat
8.1	Mengmonster	Msnr.2 Pleisterwerk plafond	Geen asbest

Beschrijving	Pleisterwerk plafond
Omgeving	Binnen
Primaire drager	Plafond
Bindmiddel van materiaal	Gips - kalk
Gebondenheid op basis van bindmiddel	Niet-hechtgebonden
Hoeveelheid (oppervlakte - dikte - aantal)	• 180,00 m ² - 1,99 cm - 1 stuk
Totaal volume	3,582 m ³
Identificatiemethode	Vaststelling met monsternamen
Destructieve handeling voor identificatie	Nee

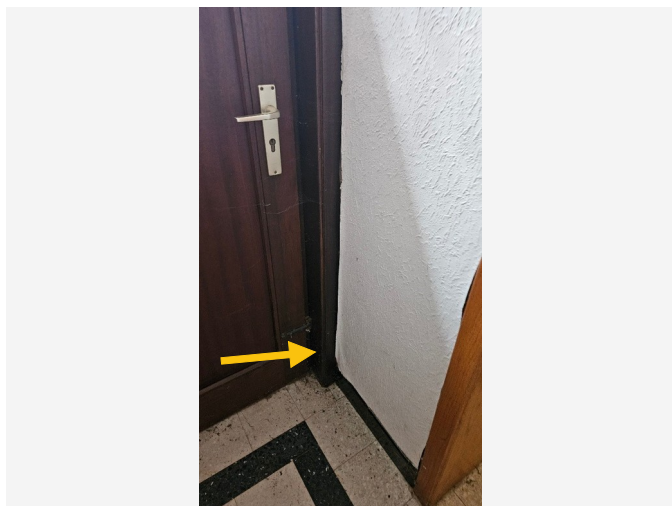
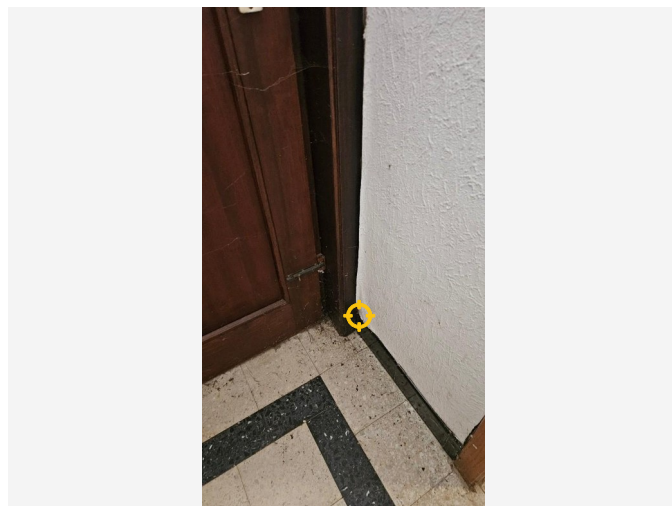
Geen asbest

#	Type	Referentie	Resultaat
9.1	Mengmonster	Msnr.1 Pleisterwerk wanden	Geen asbest

Beschrijving	Pleisterwerk wanden
Omgeving	Binnen
Primaire drager	Binnenwand
Bindmiddel van materiaal	Gips - kalk
Gebondenheid op basis van bindmiddel	Niet-hechtgebonden
Hoeveelheid (oppervlakte - dikte - aantal)	• 320,00 m ² - 1,98 cm - 1 stuk
Totaal volume	6,336 m ³
Identificatiemethode	Vaststelling met monsternamen
Destructieve handeling voor identificatie	Nee
