Asbestinventarisatetest

Münchenlaan 32, 2400 Mol

Attestnummer : 20240921-000115.000

Niet-asbestveilig

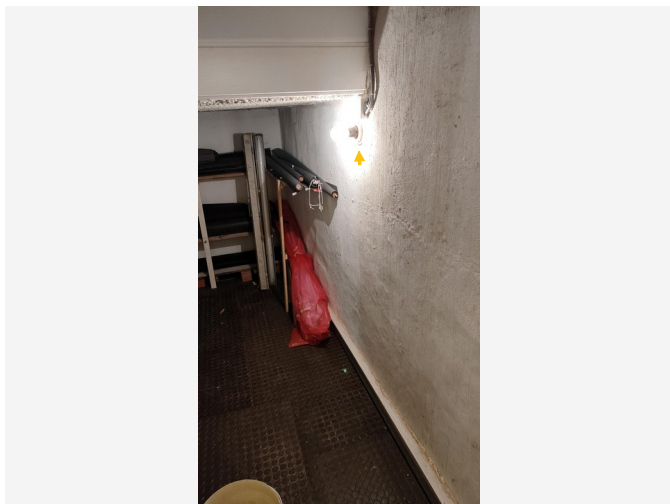
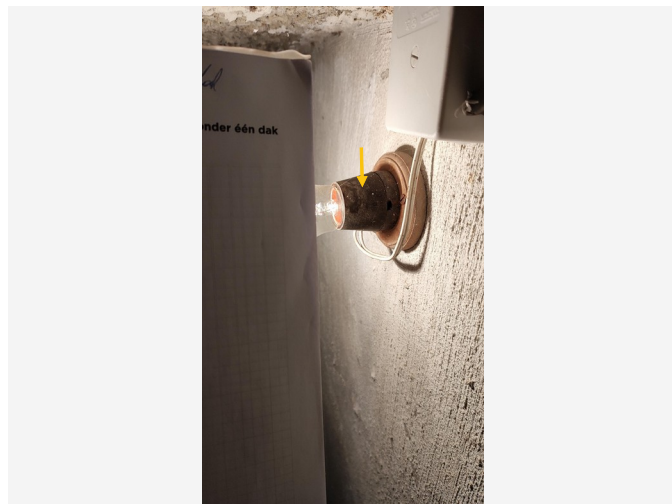
Het asbestmateriaal valt onder de mijlpaal van 2040.

| Eindbeoordeling materiaalrisico | Verhoogd materiaalrisico en/of verhoogde kans op vezelvrijgave |

| Asbestsoort (vezeltype) | Crocidoliet aanwezig |
| Toestand van het materiaal | Licht beschadigd, licht verweerd. Intact calciumsilicaatmateriaal of categorie III 'gebondenheid' |

| Opmerking | <p>Toepassing verspreid over de woning.</p> <p>Het is moeilijk te bepalen of de bakeliettoepassingen in de woning ook effectief asbesthoudend zijn (het kan ook gaan om de asbestvrije variant).</p> <p>-Er werd geen monster genomen omw beschadiging aan een elektrisch gerelateerde toepassing, extra controle bij verwijdering van het verdacht materiaal. Vermoedelijk zullen de toepassingen verwijderd worden bij aanpassing van het elektriciteitsnetwerk.</p> |

Verwijderen

- Zorg voor een veilig beheer. Vermijd het beschadigen van het asbestmateriaal. Controleer de toestand jaarlijks op wijzigingen.

- Eenvoudige handelingen: mag via doe-het-zelf of door werknemer(s) met opleidingsattest eenvoudige handelingen
Schakelaars, stopcontacten en andere gelijkaardige toepassingen kunnen eenvoudig losgeschroefd worden .

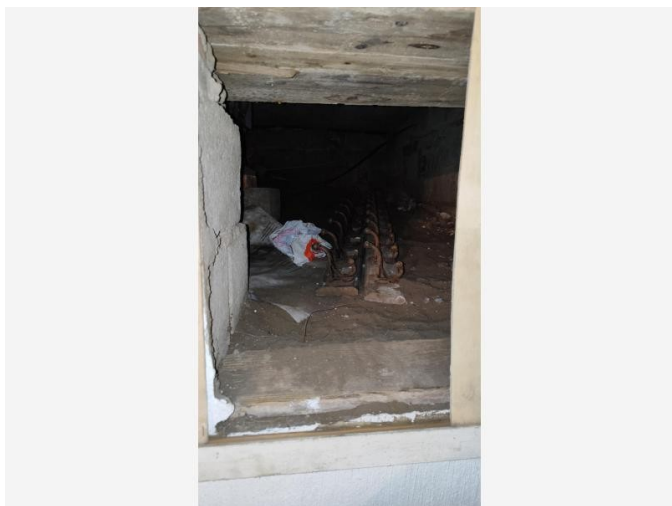
Situeringsfoto

Tijdelijke beperking

Reden: Het onderzoek kan niet uitgevoerd worden binnen de bepalingen van de Welzijnswet

Uitleg van de asbestdeskundige: In het inspectieprotocol behoort een ruimte lager dan 1,5 m niet tot het onderzoek.

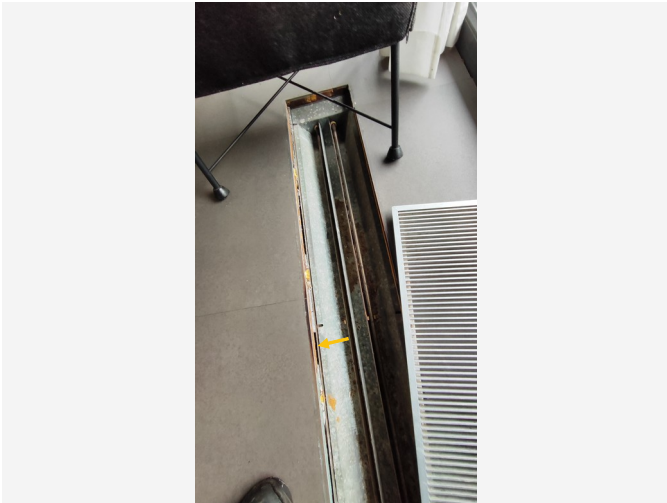
Vrije foto

-In het verleden werd asbesthoudende zwarte lijm gebruikt voor het vastlijmen van parkettegels/vloer .

Er was geen zichtbare schade om dit vast te stellen zonder destructief onderzoek.

De parket is bedekt onder een nieuwe vloerbedekking. De parket was enkel zichtbaar tijdens de controle van de ventilatieroosters.

Bij renovatie extra controle uitvoeren.

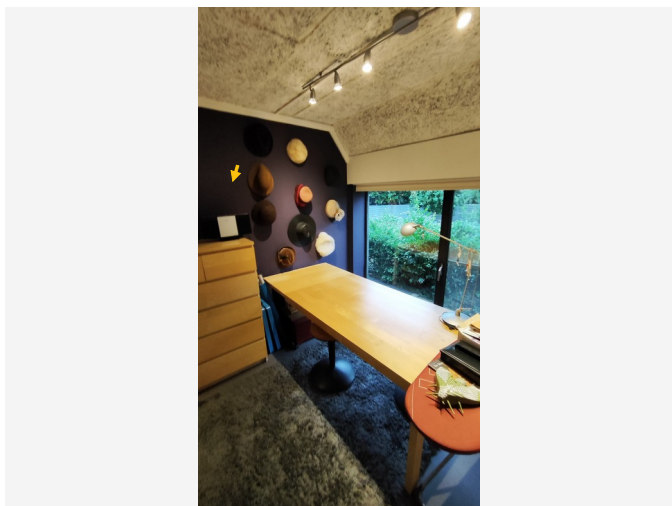
Vrije foto

Het is niet duidelijk of er pleisterwerk aanwezig is achter de valse wanden, het is aangewezen om bijkomend onderzoek uit te voeren bij werken.

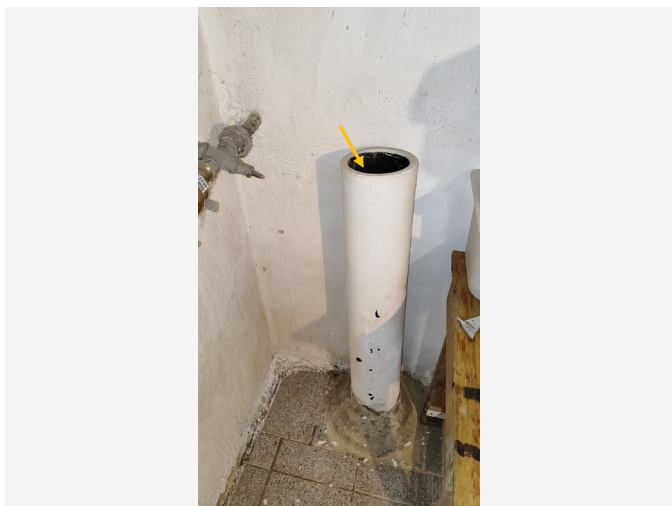
Vrije foto

De stenen buis in de kelder is onderzocht en niet asbestverdacht.

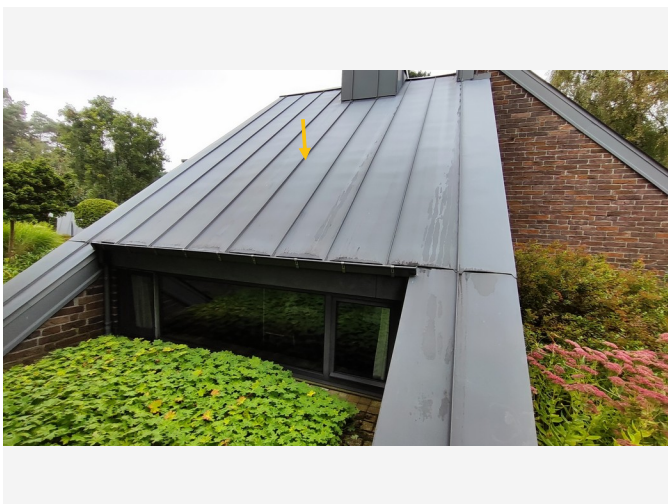
Vrije foto

Aanwezigheid onderdak kon niet vastgesteld worden: isolatieplaten aan de binnenkant / niet duidelijk advies opheffen dakpan, geen dakraam aanwezig.

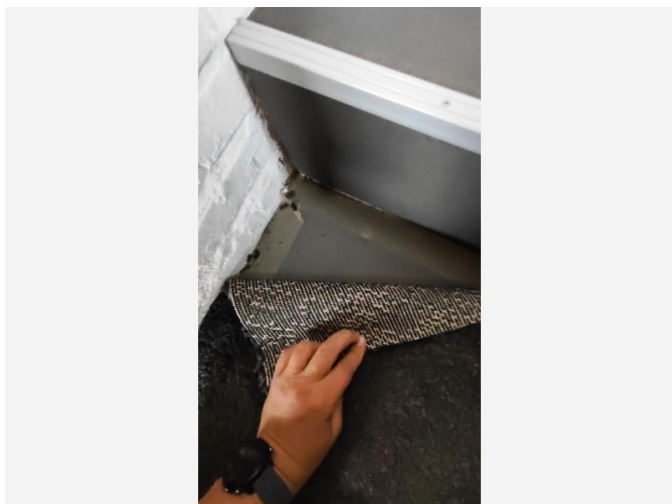
Vrije foto

Er is geen asbestverdachte lijm gebruikt om de tapijten te lijmen.

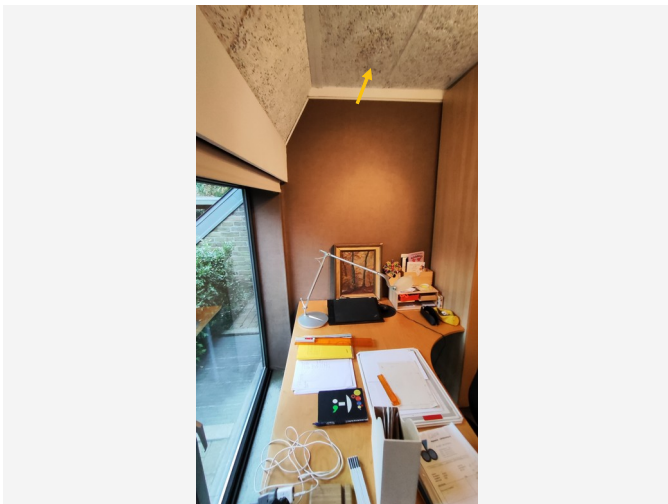
Vrije foto

Sommige plafonds zijn afgewerkt met valse plafonds in plaatmateriaal. Het is niet duidelijk of er pleisterwerk aanwezig is achter deze valse plafonds, het is aangewezen om bijkomend onderzoek uit te voeren bij werken.

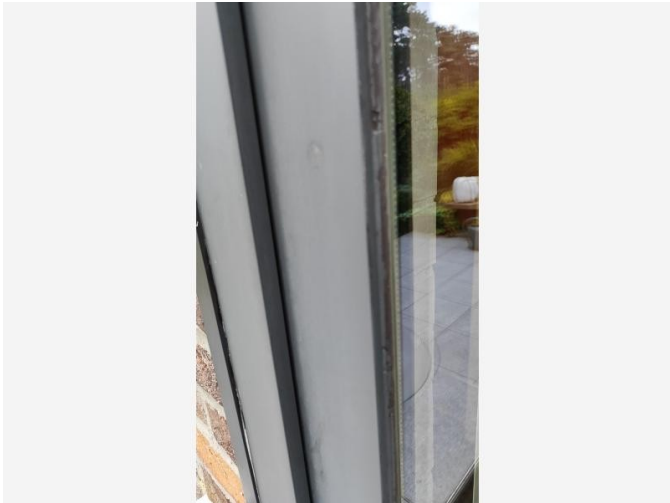
Vrije foto

De mastiek werd gecontroleerd en als niet-asbesthoudend beschouwd (zacht en elastisch).

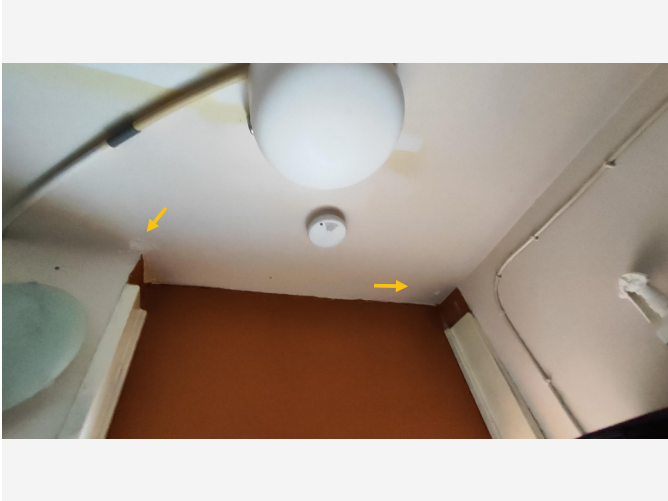
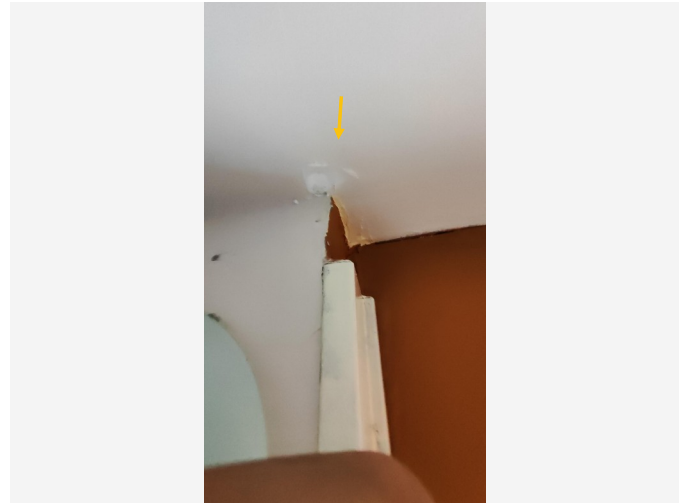
Fiche 11: Pleisterwerk plafonds

Geen asbest

| Opmerking | <p>Mengmonster van 2 punten .</p> <p>Er is maar 1 ruimte aanwezig met pleisterwerk .</p> <p>Er is een mengmonster van 2 punten genomen ,mogelijke aanwezige asbestvezels zijn niet homogeen verdeeld in het pleisterwerk.</p> |

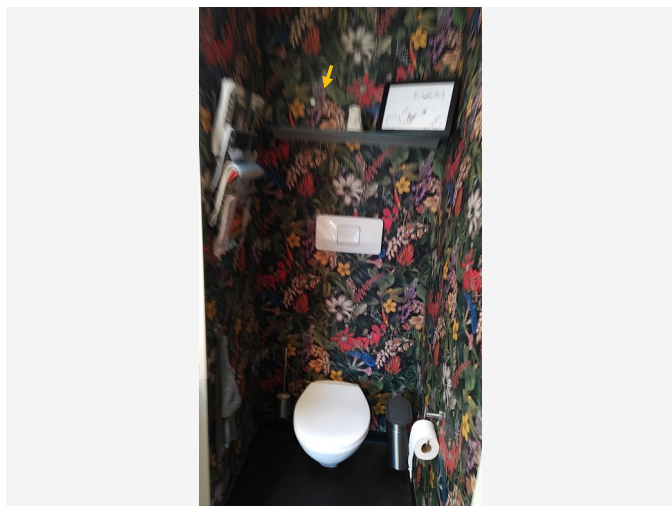
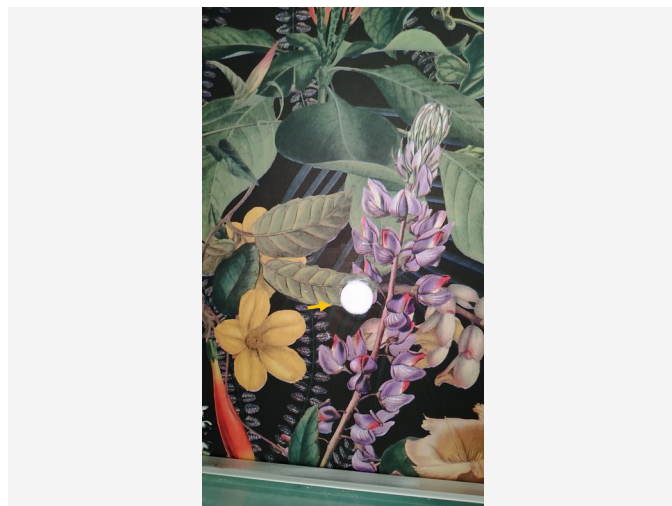
Fiche 12: Pleisterwerk muren

Geen asbest

| Opmerking | <p>Volgens het inspectieprotocol is een monstername van het pleisterwerk verplicht om dit te identificeren als niet-asbesthoudend.</p> <p>Locatie staalnames: individuele ruimte: toilet / natte ruimte: keuken / stookplaats: geen pleister / traphal: trap naar de kelder</p> <p>De vermelde oppervlaktes en volumes betreffen een beredeneerde schatting. Er worden geen rechten verleend aan deze oppervlaktes/volumes. De dikte is een schatting die voorkomt uit de monsterplaatsen en is daarom niet altijd representatief. Er bevinden zich enkele valse wanden. Het is niet duidelijk of er pleisterwerk aanwezig is achter deze valse wanden, het is aangewezen om bijkomend onderzoek uit te voeren bij werken.</p> |

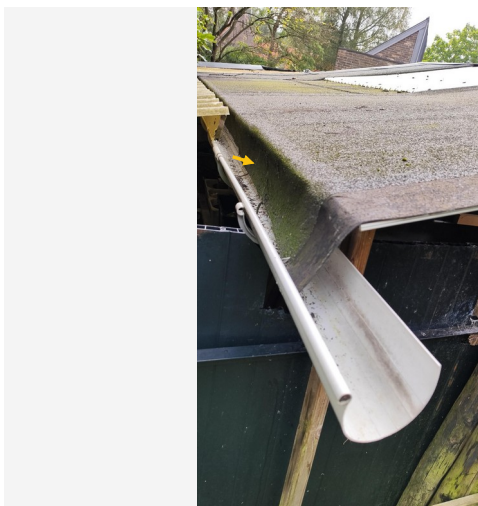
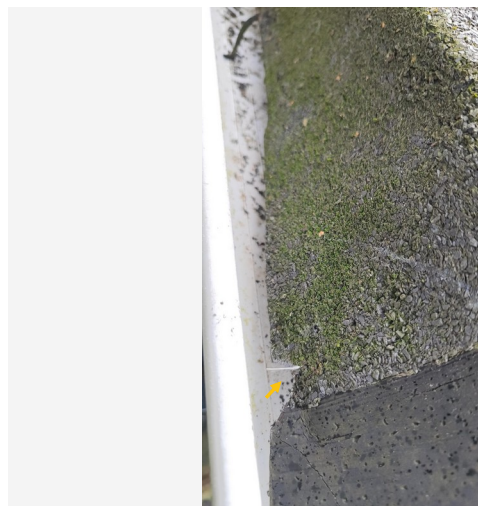
Geen asbest

| Opmerking | Er werd een staal genomen aan een overlappend stuk roofing waardoor de waterdichtheid van de dakbedekking niet in het gedrang komt. Het is niet duidelijk of er asbestverdachte onderlagen aanwezig zijn. Extra controle/staalname aangewezen bij renovatiewerken. De vermelde oppervlaktes, diktes en volumes betreffen een bereedeneerde schatting. Er worden geen rechten verleend aan deze oppervlaktes/diktes/volumes. |

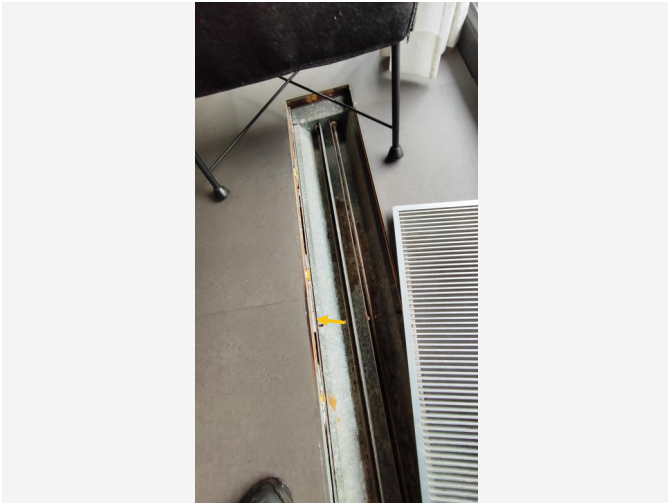
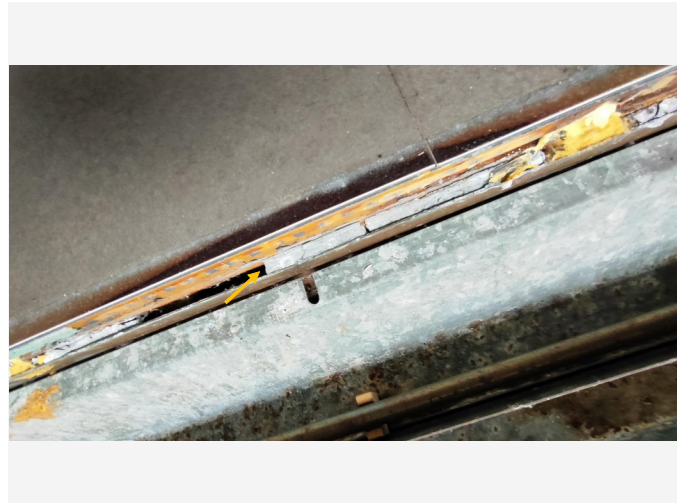
Geen asbest

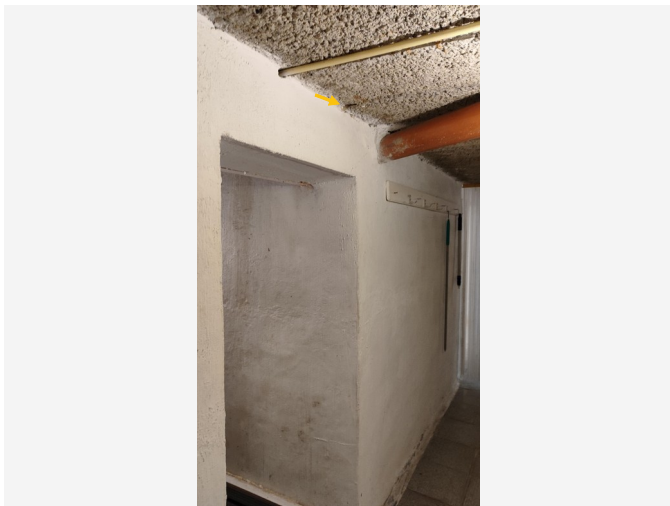
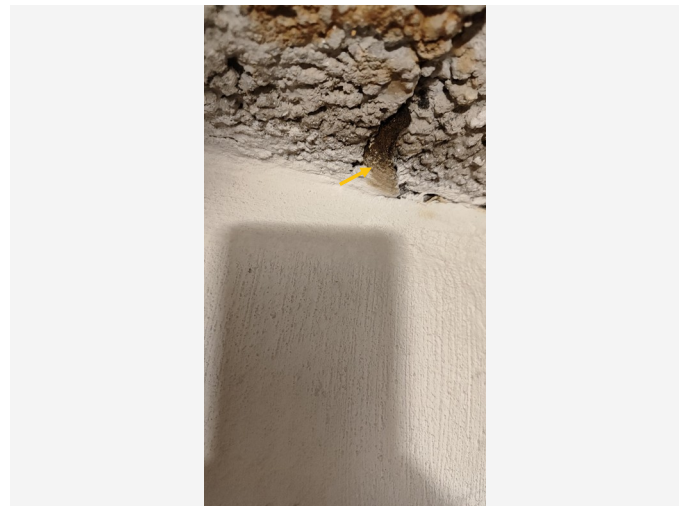
Geen asbest

| Opmerking | Er werd een staal genomen aan een stuk roofing dat tussen 2 welfsels uitstak in de kelder. De vermelde oppervlaktes, diktes en volumes betreffen een berekende schatting. Er worden geen rechten verleend aan deze oppervlaktes/diktes/volumes. |
