# Asbestinventarisatetest

Vinkenlaan 4, 3078 Kortenbergh

Attestnummer : 20250213-000004.000

**Asbestveilig** (maar niet asbestvrij)

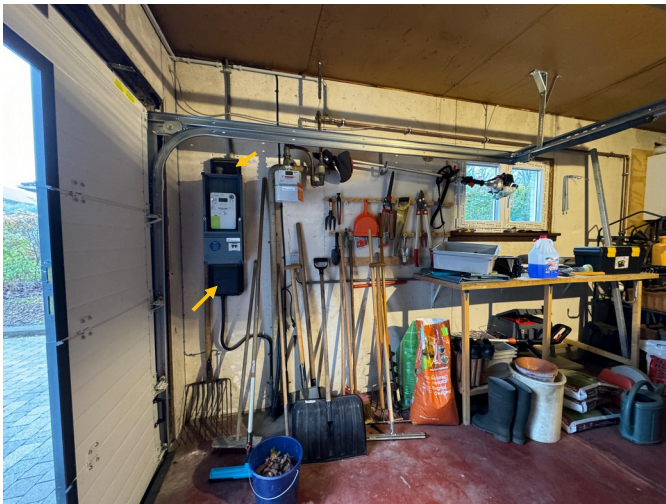
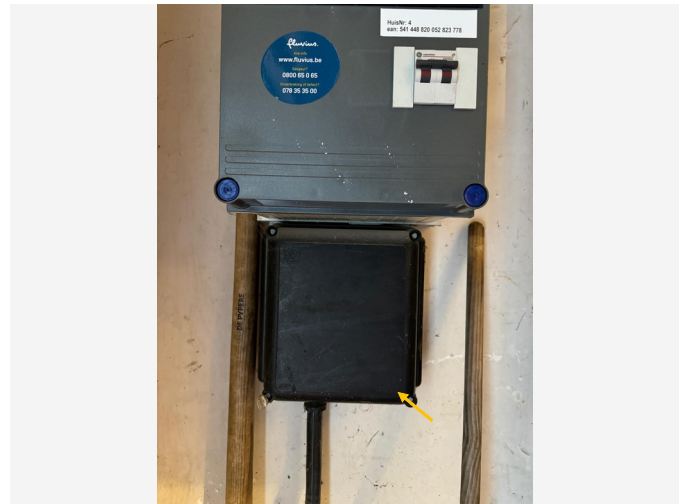
Het asbestmateriaal valt onder de mijlpaal van 2040.

| Eindbeoordeling materiaalisico | Laag materiaalisico en/of verlaagde kans op vezelvrijgave |

| Asbestsoort (vezeltype) | Crocidoliet aanwezig |
| Toestand van het materiaal | Onbeschadigd, niet verweerd |

| Opmerking | de zwarte bakelieten kastjes onder en boven de digitale teller in de garage zijn asbest verdacht |

- Zorg voor een veilig beheer. Vermijd het beschadigen van het asbestmateriaal. Controleer de toestand jaarlijks op wijzigingen.

- Eenvoudige handelingen: mag via doe-het-zelf of door werknemer(s) met opleidingsattest eenvoudige handelingen  
In binnenruimtes mag u alleen hechtgebonden asbest verwijderen dat niet beschadigd is. Dat betekent dat het materiaal volledig intact is en er geen vrije asbestvezels zichtbaar zijn.

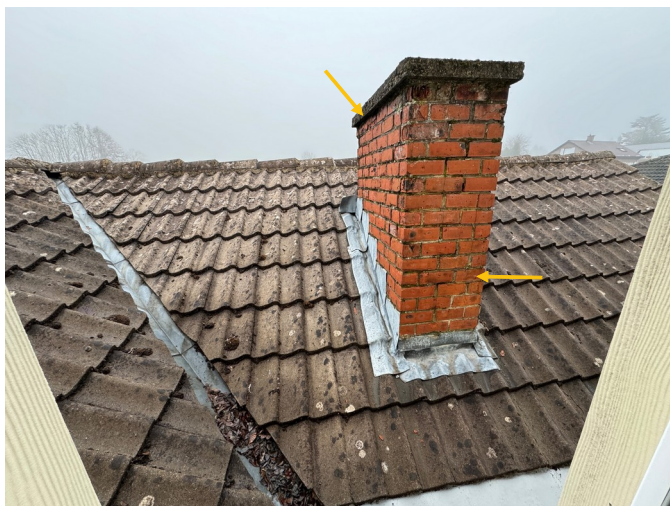
Situeringsfoto

**Reden:** destructief onderzoek niet van toepassing

**Uitleg van de asbestdeskundige:** inwendige structuur van de schouwen niet inspecteerbaar met het niet-destructief onderzoek. Hier kunnen we dus geen uitspraak over doen en deze bevatten mogelijk asbest verdachte materialen. Bij werken aan het dak of met een hoogtewerker kan de binnenkant van de schouw geïnspecteerd worden.

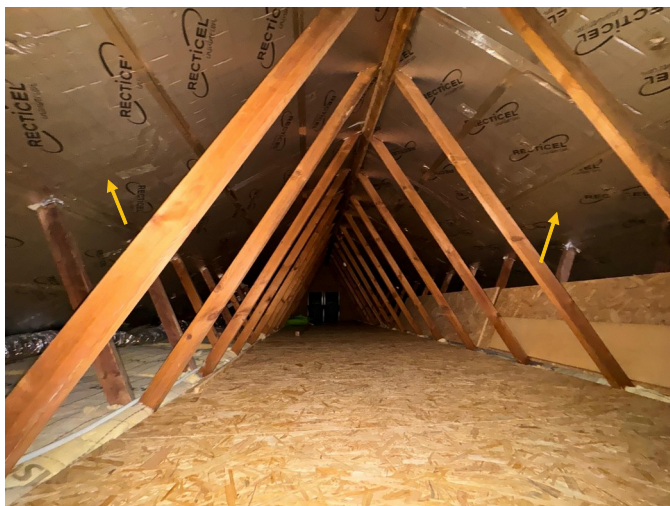
Vrije foto

geen asbest verdachte toepassing als onderdak gevonden na het niet destructief onderzoek. Dakpan opgehoften om dit na te kijken.

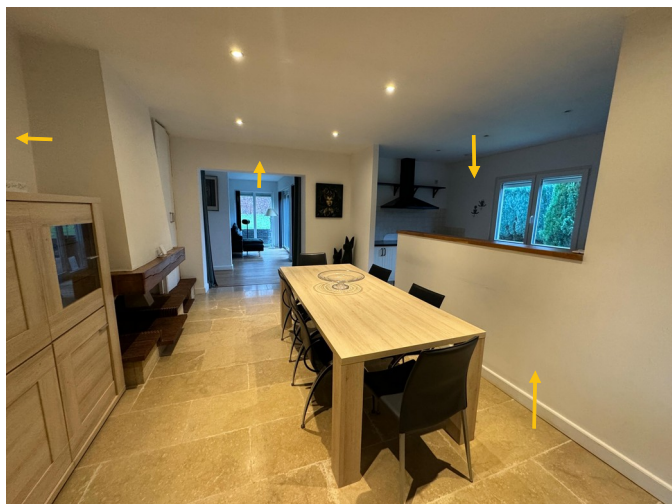
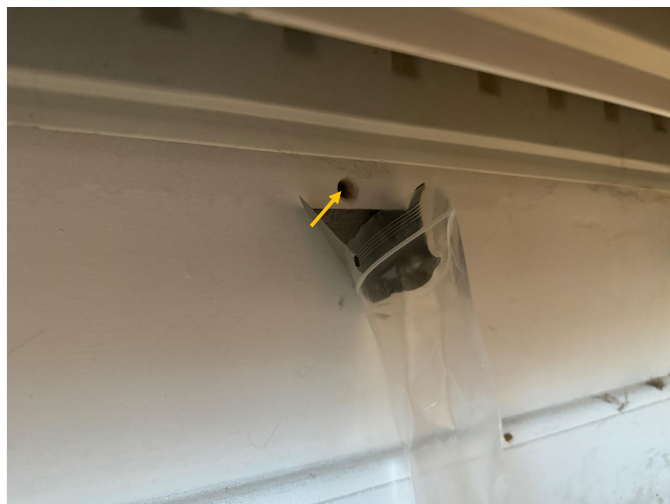
## Fiche 4: muren gipskartonplaten

Geen asbest

| # | Type | Referentie | Resultaat |
|---|---|---|---|
| 4.1 | Mengmonster | MM B | Geen asbest |

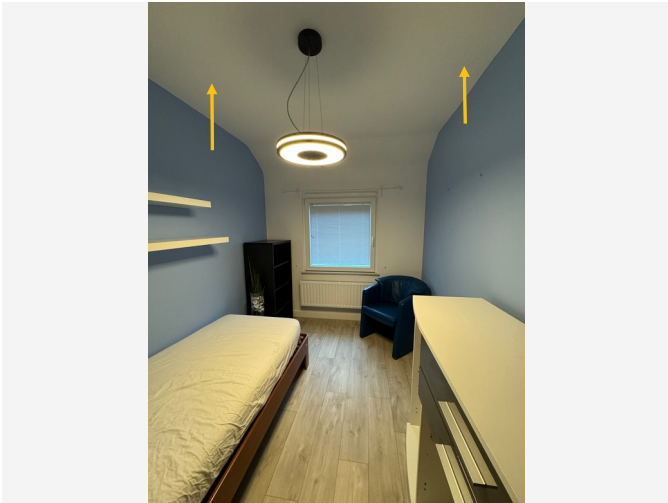
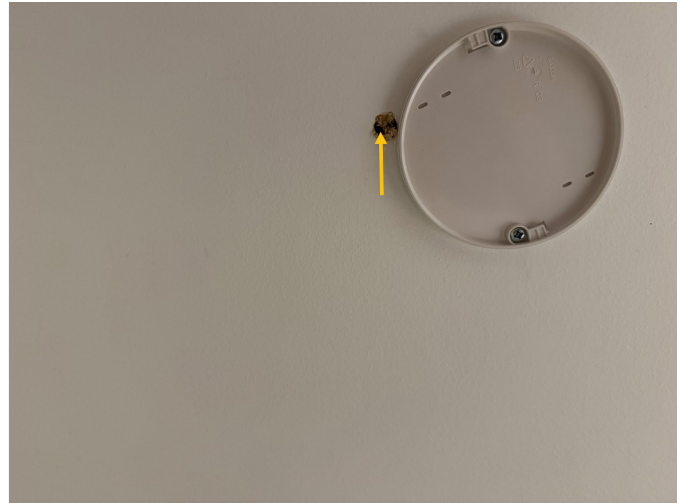
## Fiche 5: plafond gipskartonplaten

Geen asbest

| # | Type | Referentie | Resultaat |
|---|---|---|---|
| 5.1 | Puntmonster | A | Geen asbest |

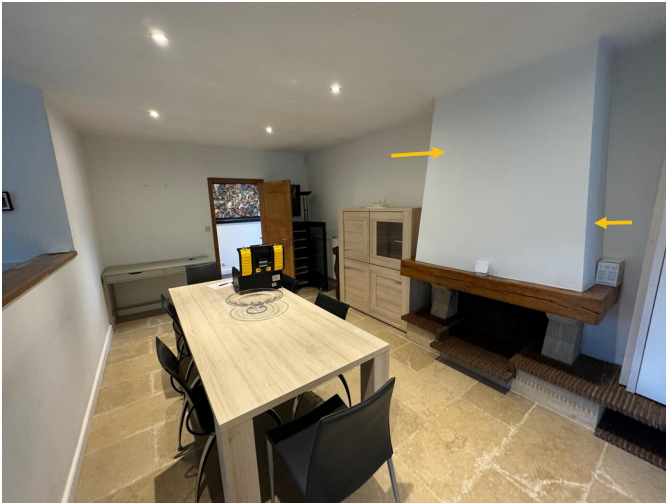
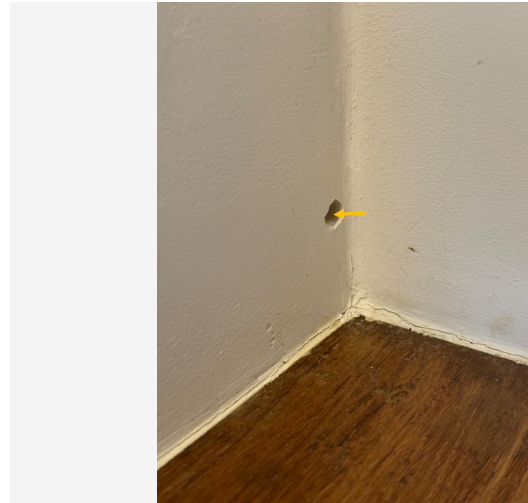
## Fiche 6: open haard gipskartonplaten

Geen asbest

| # | Type | Referentie | Resultaat |
|---|---|---|---|
| 6.1 | Puntmonster | C | Geen asbest |
