# Asbestinventarisatetest

Knokkebaan 141, 9910 Aalter

Attestnummer : **20250220-000360.000**

Uitgegeven op : **20.02.2025**

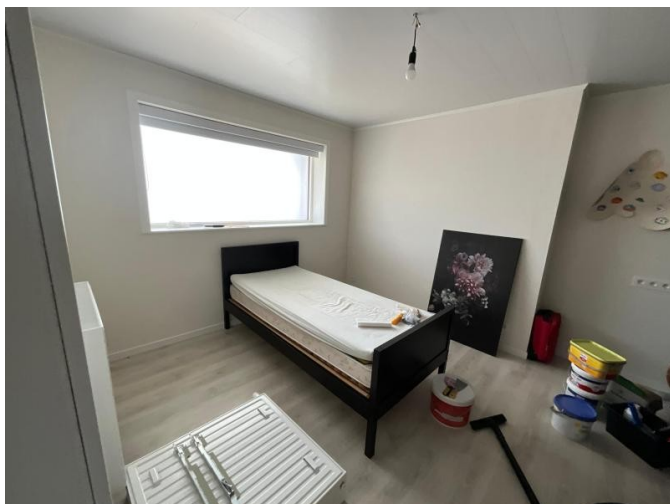
Vrije foto

Verskillende plafonds bestaan uit beplating en/of lambriseringen. Binnen het kader van een niet-destructief onderzoek konden de achterliggende lagen niet worden geanalyseerd. Enkel door deze te verwijderen of door een destructief onderzoek kunnen de achterliggende lagen geanalyseerd worden. Bij vernieuwing van deze binnenschil wordt aanbevolen om nieuw monsternamen te laten nemen.

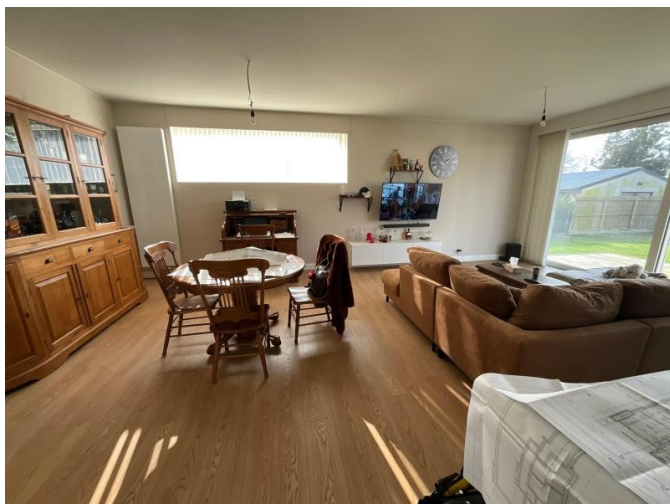
Vrije foto

Verschillende plafonds bestaan uit gipskartonbeplating. Binnen het kader van een niet-destructief onderzoek konden de achterliggende lagen niet worden geanalyseerd. Enkel door deze te verwijderen of door een destructief onderzoek kunnen de achterliggende lagen geanalyseerd worden. Bij vernieuwing van deze binnenschil wordt aanbevolen om nieuw monsternamen te laten nemen.

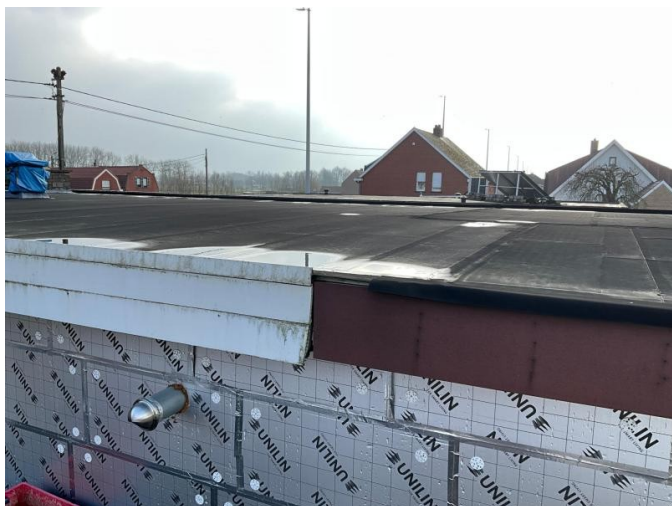
Vrije foto

Door het niet-destructieve karakter van de opdracht konden de onderliggende lagen van de EPDM niet onderzocht worden. Bij een destructieve renovatie van het platte dak, wordt hier geadviseerd dit nog eens na te kijken en eventueel bijkomende staalnames te verrichten.

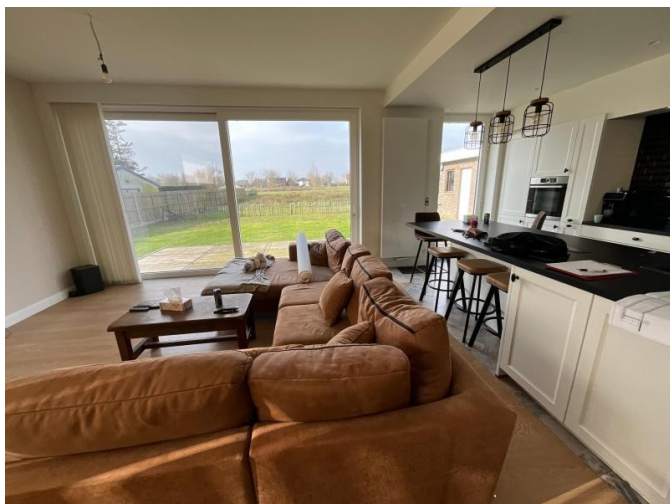
Vrije foto

Deze woonentiteit werd recent zeer grondig verbouwd waarbij het zichtbare gedeelte van oa de vloeren, het pleisterwerk en de plafonds vernieuwd werden waardoor bij huidig niet-destructief onderzoek geen zichtbare asbest verdachte toepassingen werden vastgesteld. Dit neemt niet weg dat er onder of achter bestaande constructies nog oude asbest toepassingen aanwezig kunnen zijn. Een volledig uitsluitel kan enkel via een aanvullend destructief onderzoek.

Bij eventuele verdere verbouwingen of aanpassingen wordt aanbevolen om steeds een voorafgaandelijk destructief onderzoek van de te verbouwen onderdelen te laten opmaken.

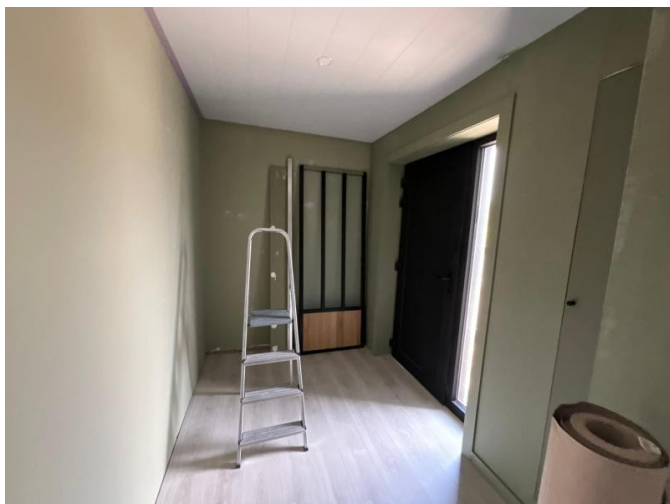
Vrije foto

Verschillende wanden bestaan uit gipskartonbeplating. Binnen het kader van een niet-destructief onderzoek konden de achterliggende lagen niet worden geanalyseerd. Enkel door deze beplatingen te verwijderen of door een destructief onderzoek kunnen de achterliggende lagen geanalyseerd worden. Bij vernieuwing van deze binnenschil wordt aanbevolen om nieuw monsternamen te laten nemen.

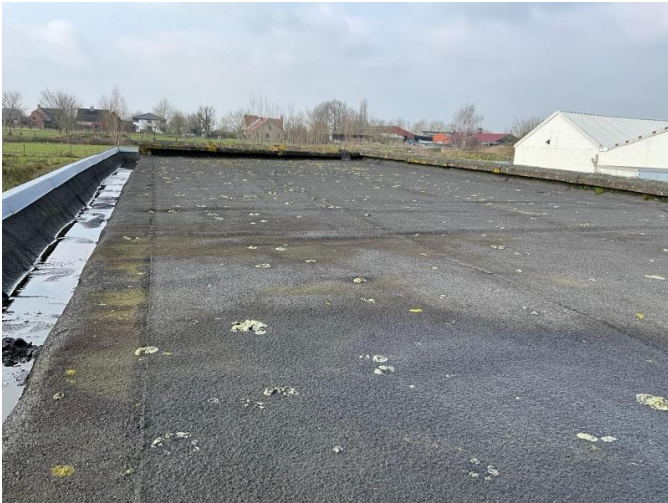
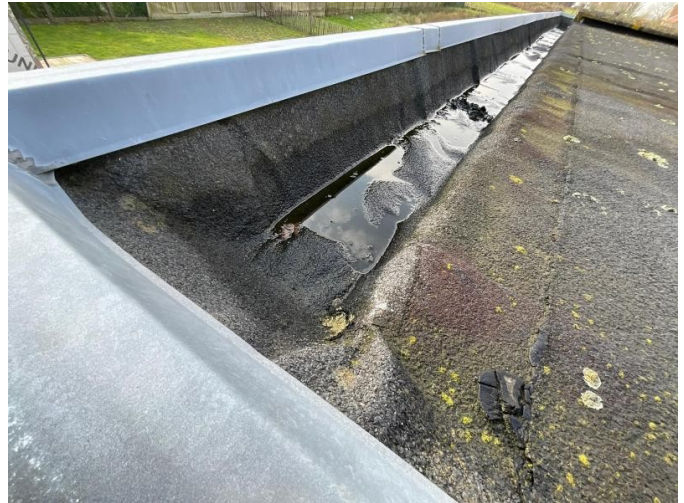
## Fiche 6: 904. Dak: roofing.

Geen asbest

| # | Type | Referentie | Resultaat |
|---|---|---|---|
| 6.1 | Puntmonster | 904 | Geen asbest |

| Opmerking | <p>De opgegeven hoeveelheid is indicatief.</p> <p>In geval van negatief staal: de vaststelling dat deze toepassing asbestveilig is, is gebaseerd op een plaatselijk monsterstaal, welke door een erkend labo werd geanalyseerd. Dit geeft enkel een indicatie van de asbestveilige toestand van de bovenste laag. Bij sloop of grondige (renovatie) werken en bij het (plaatselijk) verwijderen van de dakbedekking dienen steeds bijkomende stalen te worden genomen van elke onderliggende laag die niet tijdens de monstername konden worden geanalyseerd vanwege het niet-destructief karakter van het onderzoek.</p> |

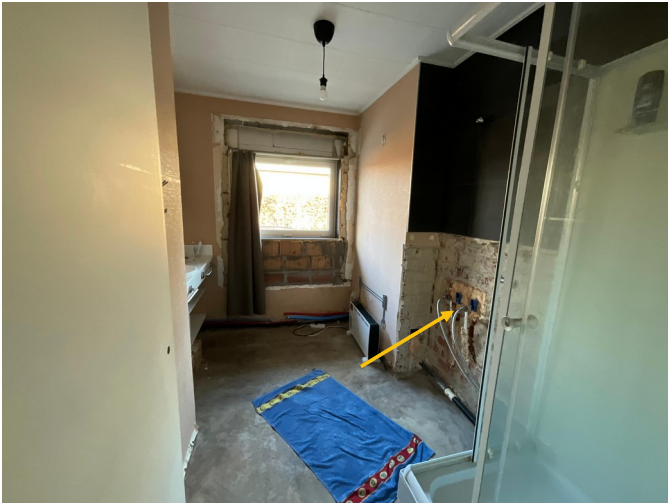
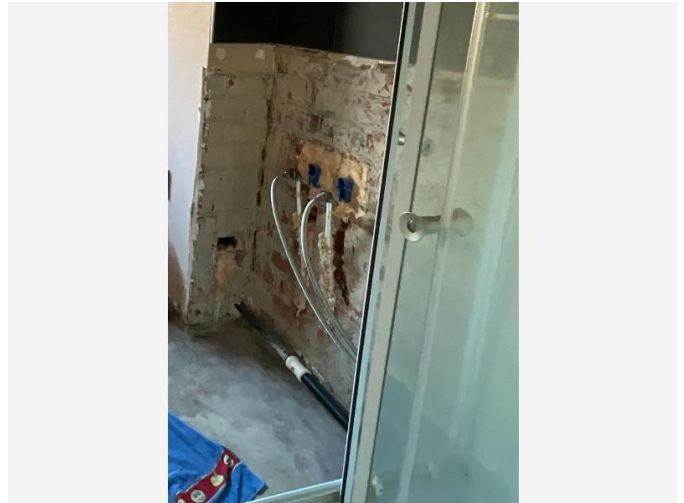
## Fiche 7: 101. Wanden: pleisterwerk.

Geen asbest

| # | Type | Referentie | Resultaat |
|---|---|---|---|
| 7.1 | Mengmonster | 101 | Geen asbest |

| Opmerking | <p>De opgegeven oppervlaktes zijn indicatief.</p> <p>De vaststelling dat de wanden asbestveilig zijn, is gebaseerd op een beperkt aantal monsterstalen welke door een erkend labo werden geanalyseerd. Daardoor geeft dit vooral een indicatie van de algemene asbestveilige toestand. De stalen werden afgenomen in de volgende ruimtes: droge ruimte, natte ruimte, traphal en stooklokaal, behalve bij gebrek aan origineel nat aangebracht pleisterwerk. Bij sloop of grondige werken en bij het (plaatselijk) verwijderen van het pleisterwerk wordt aangeraden steeds bijkomende stalen te nemen van elke muur.</p> |
