# Asbestinventarisatetest

Voort 39, 3272 Scherpenheuvel-Zichem

Attestnummer : 20240419-000338.000

**Niet-asbestveilig**

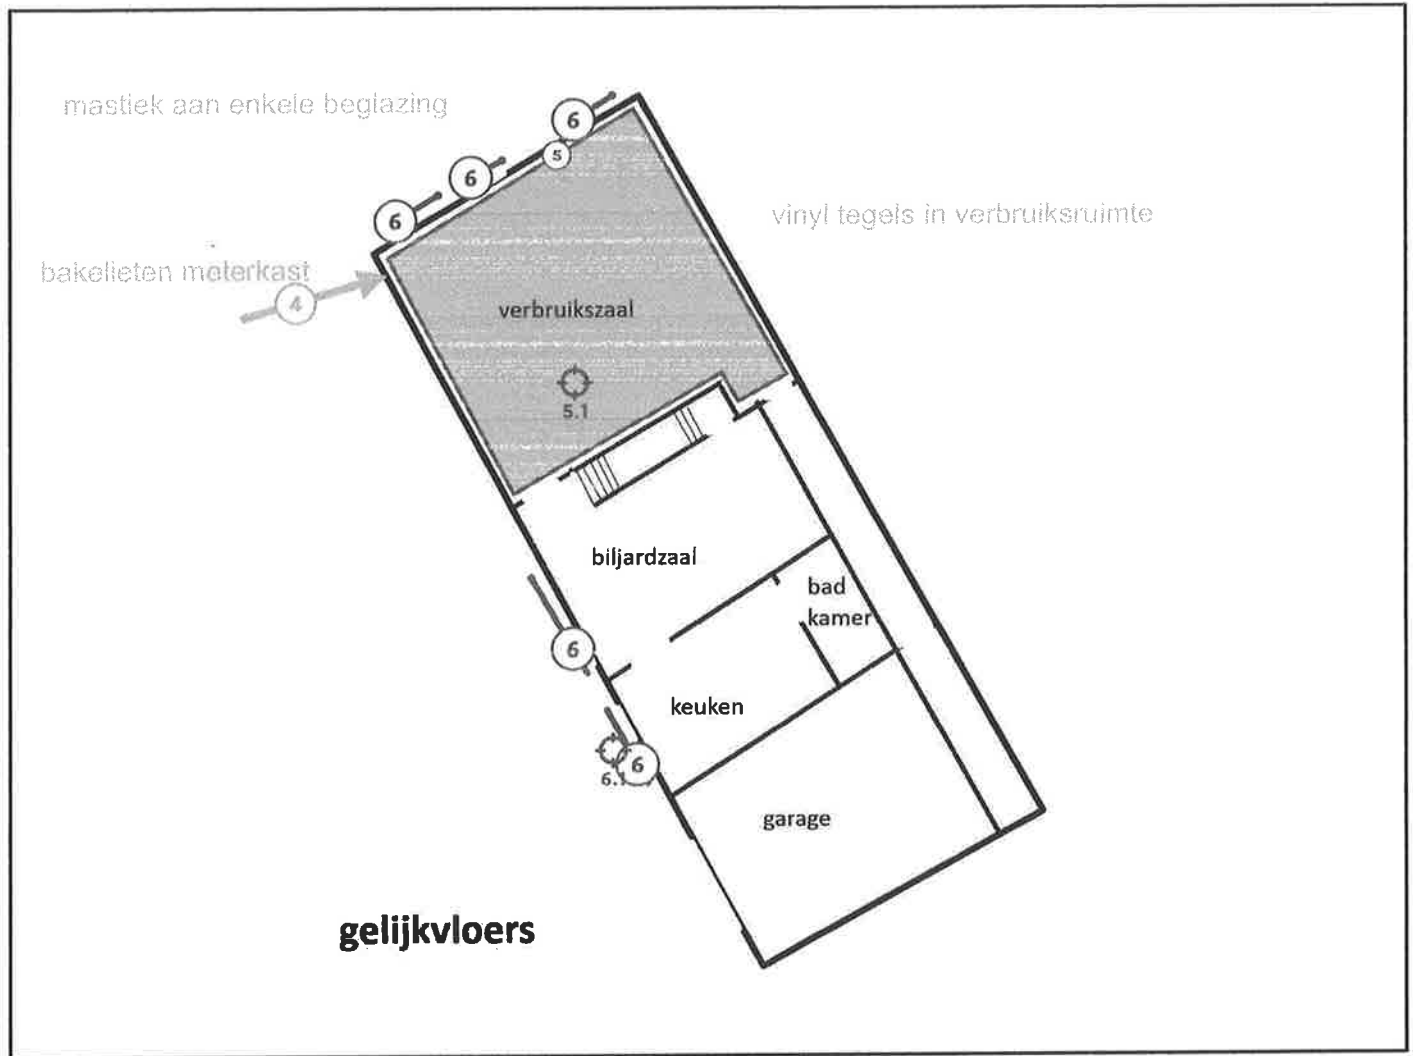
## Plan 1.4: gelijkvloers

Beschrijving	Type	Actie
4. Bakelieten meterkast	Asbestmateriaal	Zorgvuldig behèren
5. vinyl vloertegels in verbruikszaal	Geen asbest	-
5.1 Code: 5	Puntmonster	-
6. mastiek tussen beglazing en schrijnwerk	Geen asbest	-
6.1 Code: 3	Puntmonster	-

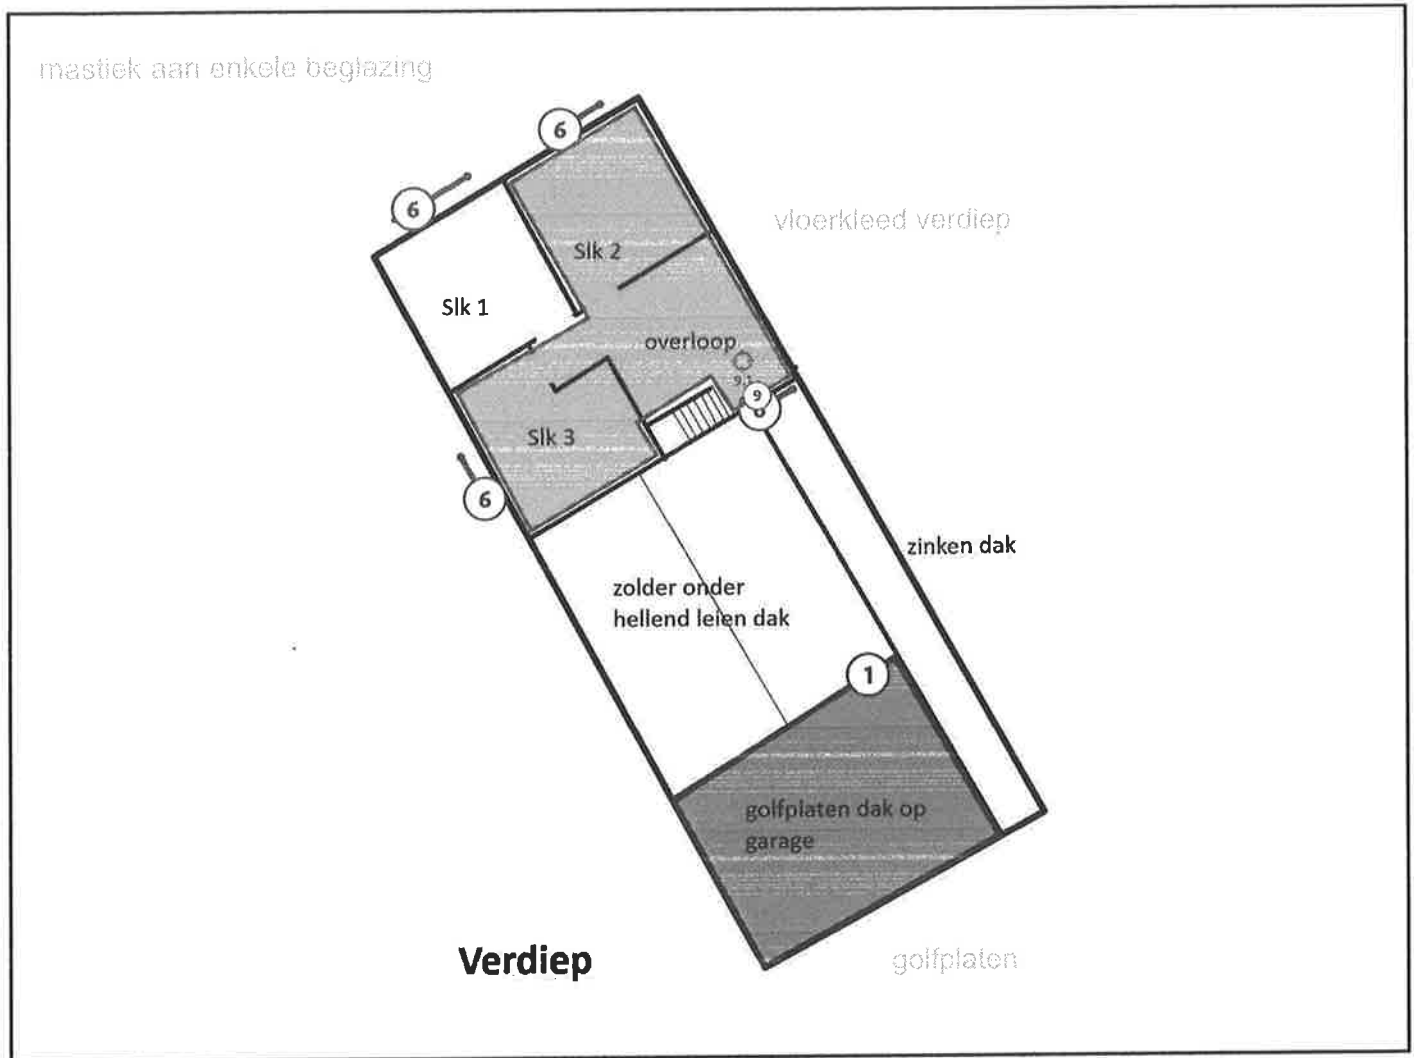
## Plan 1.5: verdieping

Beschrijving	Type	Actie
1. Golfplaten op garage	Asbestmateriaal	Dringend verwijderen
6. mastiek tussen beglazing en schrijnwerk	Geen asbest	-
9. vloerzeil op verdieping	Geen asbest	-
9.1 Code: 4	Puntmonster	-

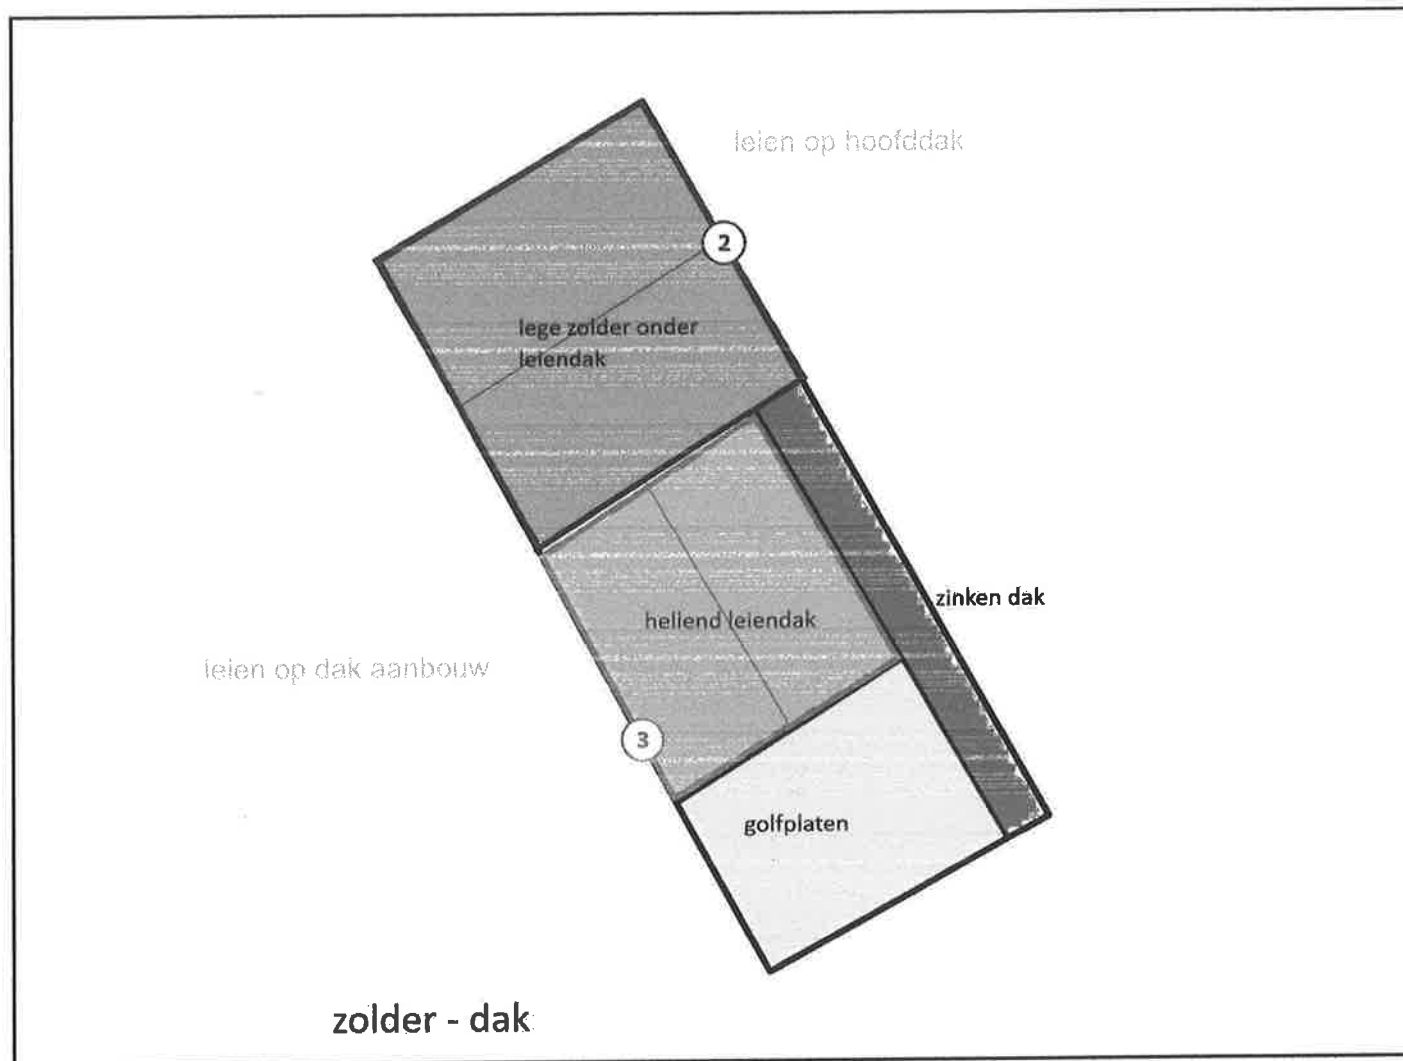
## Plan 1.6: zolder dak

Beschrijving	Type	Actie
2. Leien hoofddak	Asbestmateriaal	Dringend verwijderen
3. Leien op aanbouw	Asbestmateriaal	Verwijderen

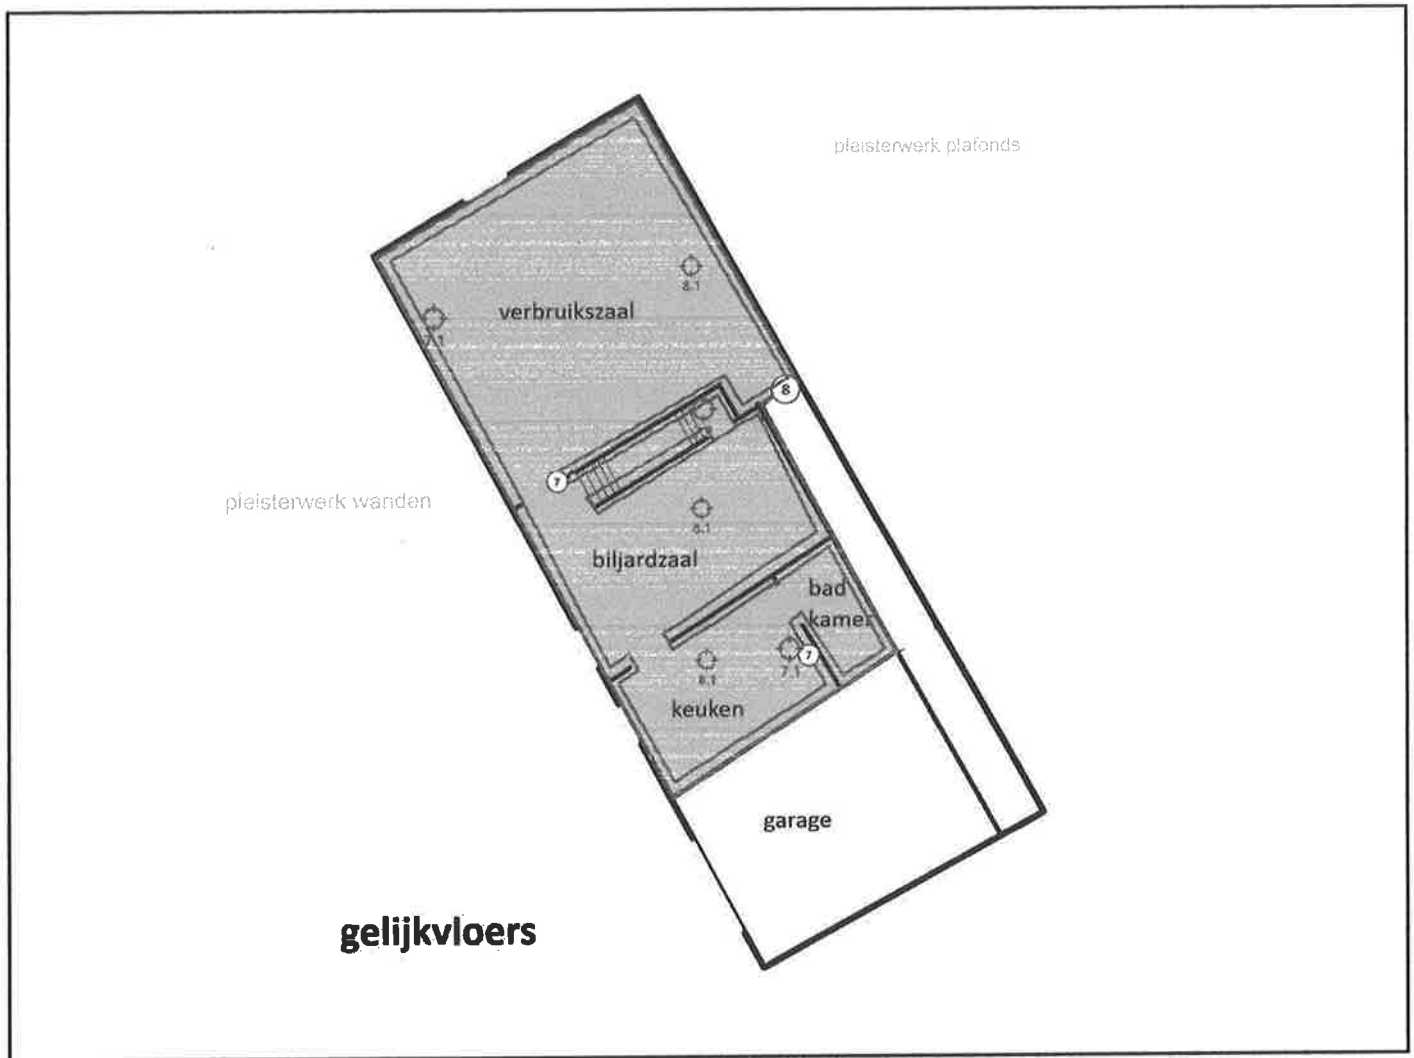
## Plan 1.7: gelijkvloers pleisterwerk

Beschrijving	Type	Actie
7. pleisterwerk wanden	Geen asbest	-
7.1 Code: 1	Mengmonster	-
8. pleisterwerk plafonds	Geen asbest	-
8.1 Code: 2	Mengmonster	-

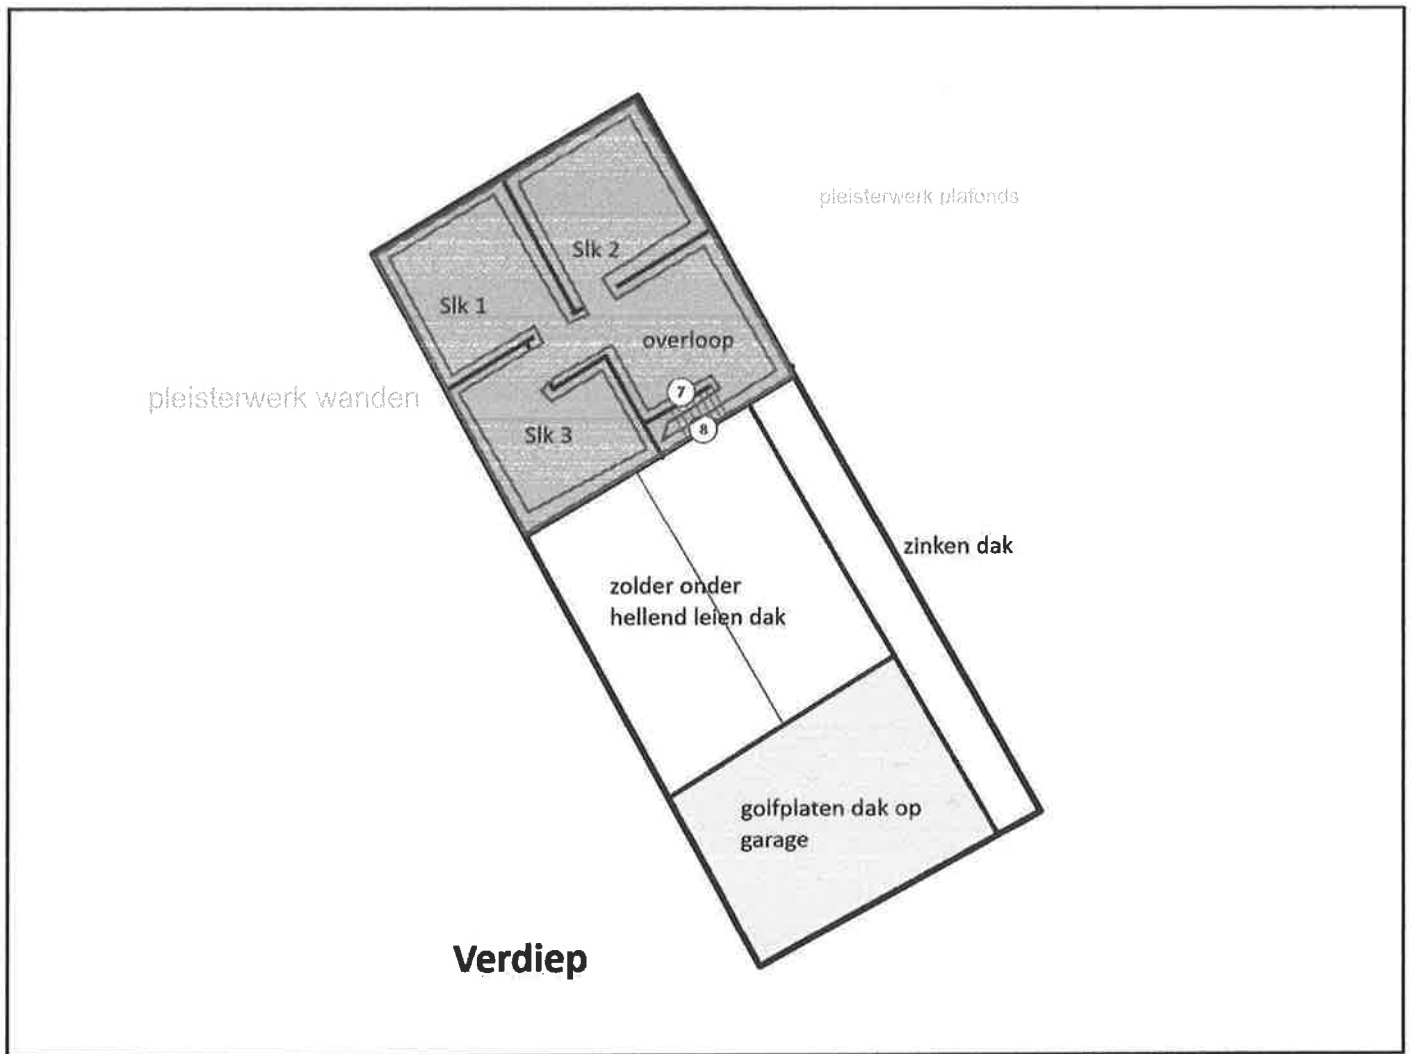
## Plan 1.8: verdieping pleisterwerk

Beschrijving	Type	Actie
7. pleisterwerk wanden	Geen asbest	-
8. pleisterwerk plafonds	Geen asbest	-

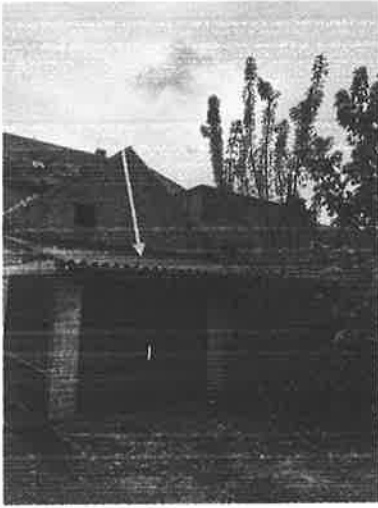
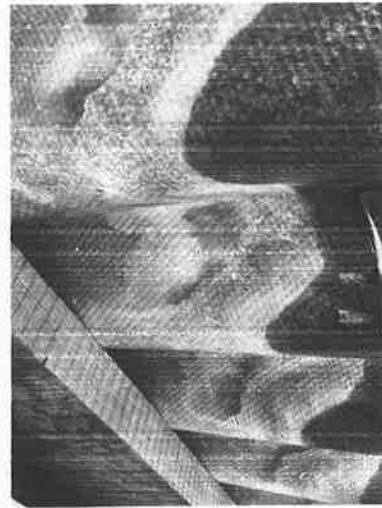
Overzichtsfoto

Detailfoto

Eindbeoordeling materiaalrisico	Hoog materiaalrisico en/of hoge kans op vezelvrijgave
---------------------------------	---

Gebondenheid	Categorie 1: hechtgebonden in oorsprong
Asbestsoort (vezeltype)	Crocidoliet aanwezig
Asbestconcentratie	Laag (< 50%)
Afschermingsgraad van het gehele materiaal	Geheel of deels (ook) vrij aan de binnenlucht
Toestand van het materiaal	Matig beschadigd, matig verweerd

Beschrijving	Golfplaten op garage
Omgeving	Grenst aan binnen- en buitenlucht
Primaire drager	Schuin dak
Asbestmateriaal	Dak- en gevelbekleding - Golfplaat
Bindmiddel van asbestmateriaal	Cement
Gebondenheid op basis van bindmiddel	Hecht
Hoeveelheid (oppervlakte - aantal)	• 30,00 m <sup>2</sup> - 1 stuk
Totale oppervlakte	30,00 m <sup>2</sup>
Eenvoudig bereikbaar	Ja
Bevestigingswijze	• Geschroefd

**Dringend verwijderen**

- Verwijder dit asbestmateriaal zo snel mogelijk. Volg de toestand goed op.
- Hemelwater dat afspoelt van asbestcement daken of gevels kan asbestdeeltjes bevatten. Gebruik het enkel voor gesloten circuits (bv. spoelen toiletten). Reinig na het vervangen van het dak of de gevel de dakgoten en regenwaterput of -ton om asbesthoudend sediment of slib te verwijderen

- Eenvoudige handelingen: enkel door erkend asbestverwijderaar mits inachtnaam van voorgeschreven collectieve en persoonlijke beschermingsmiddelen.  
zie ook: <https://ovam.vlaanderen.be/voorzorgsmaatregelen-bij-asbestverwijdering>

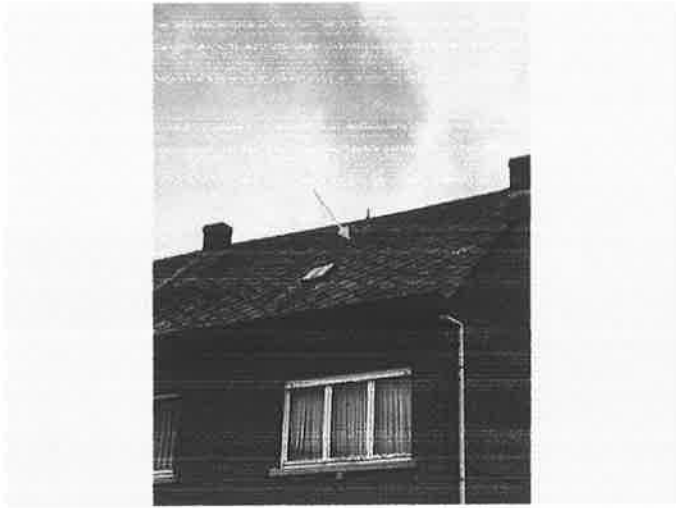
Overzichtsfoto

Detailfoto

Eindbeoordeling materiaalrisico	Hoog materiaalrisico en/of hoge kans op vezelvrijgave
---------------------------------	---

Gebondenheid	Categorie 1: hechtgebonden in oorsprong
Asbestsoort (vezeltype)	Crocidoliet aanwezig
Asbestconcentratie	Laag (< 50%)
Afschermingsgraad van het gehele materiaal	Geheel of deels (ook) vrij aan de binnenlucht
Toestand van het materiaal	Matig beschadigd, matig verweerd

Beschrijving	Leien hoofddak
Omgeving	Buiten
Primaire drager	Schuin dak
Asbestmateriaal	Dak- en gevelbekleding - Lei, shingle
Bindmiddel van asbestmateriaal	Cement
Gebondenheid op basis van bindmiddel	Hecht
Hoeveelheid (oppervlakte - aantal)	• 105,00 m <sup>2</sup> - 1 stuk
Totale oppervlakte	105,00 m <sup>2</sup>
Eenvoudig bereikbaar	Ja
Bevestigingswijze	• Genageld, geniet

**Dringend verwijderen**

- Verwijder dit asbestmateriaal zo snel mogelijk. Volg de toestand goed op.
- Hemelwater dat afspoelt van asbestcement daken of gevels kan asbestdeeltjes bevatten. Gebruik het enkel voor gesloten circuits (bv. spoelen toiletten). Reinig na het vervangen van het dak of de gevel de dakgoten en regenwaterput of -ton om asbesthoudend sediment of slib te verwijderen

- Eenvoudige handelingen: mag via doe-het-zelf of door werknemer(s) met opleidingsattest eenvoudige handelingen mits inachtnaam van voorgeschreven collectieve en persoonlijke beschermingsmiddelen, zie ook: <https://ovam.vlaanderen.be/voorzorgsmaatregelen-bij-asbestverwijdering>

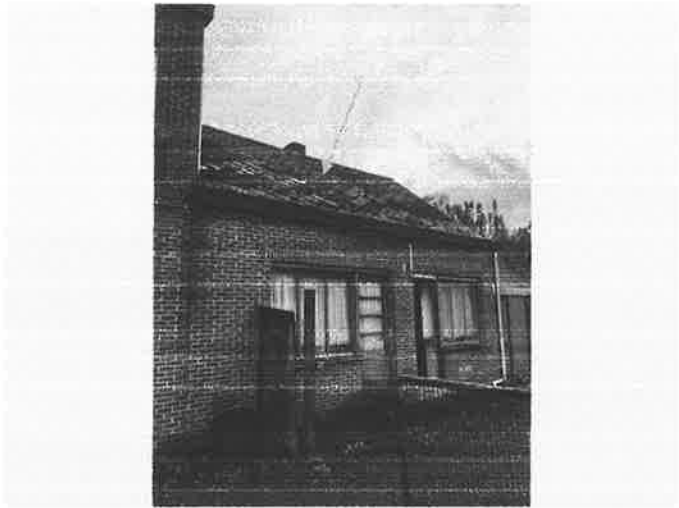
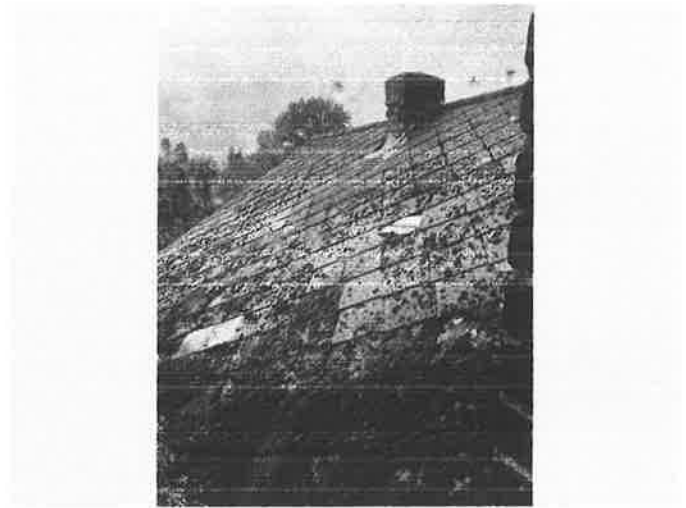
Overzichtsfoto

Detailfoto

Eindbeoordeling materiaalrisico	Verhoogd materiaalrisico en/of verhoogde kans op vezelvrijgave
---------------------------------	--

Gebondenheid	Categorie 1: hechtgebonden in oorsprong
Asbestsoort (vezeltype)	Crocidoliet aanwezig
Asbestconcentratie	Laag (< 50%)
Afschermingsgraad van het gehele materiaal	Geheel of deels vrij aan de buitenlucht
Toestand van het materiaal	Matig beschadigd, matig verweerd

Beschrijving	Leien op aanbouw
Omgeving	Buiten
Primaire drager	Schuin dak
Asbestmateriaal	Dak- en gevelbekleding - Lei, shingle
Bindmiddel van asbestmateriaal	Cement
Gebondenheid op basis van bindmiddel	Hecht
Hoeveelheid (oppervlakte - aantal)	• 60,00 m <sup>2</sup> - 1 stuk
Totale oppervlakte	60,00 m <sup>2</sup>
Eenvoudig bereikbaar	Ja
Bevestigingswijze	• Genageld, geniet

Verwijderen

- Verwijder dit asbestmateriaal zo snel mogelijk. Volg de toestand goed op.
- Hemelwater dat afspoelt van asbestcement daken of gevels kan asbestdeeltjes bevatten. Gebruik het enkel voor gesloten circuits (bv. spoelen toiletten). Reinig na het vervangen van het dak of de gevel de dakgoten en regenwaterput of -ton om asbesthoudend sediment of slib te verwijderen

- Eenvoudige handelingen: mag via doe-het-zelf of door werknemers(s) met opleidingsattest eenvoudige handelingen mits inachtnaam van voorgeschreven collectieve en persoonlijke beschermingsmiddelen,

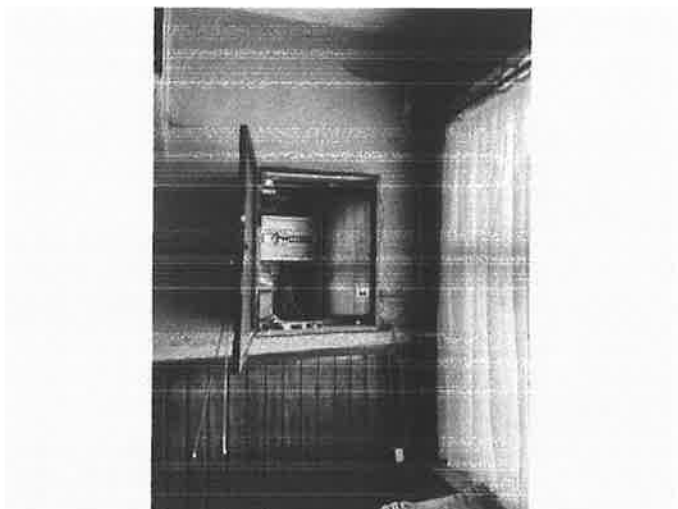
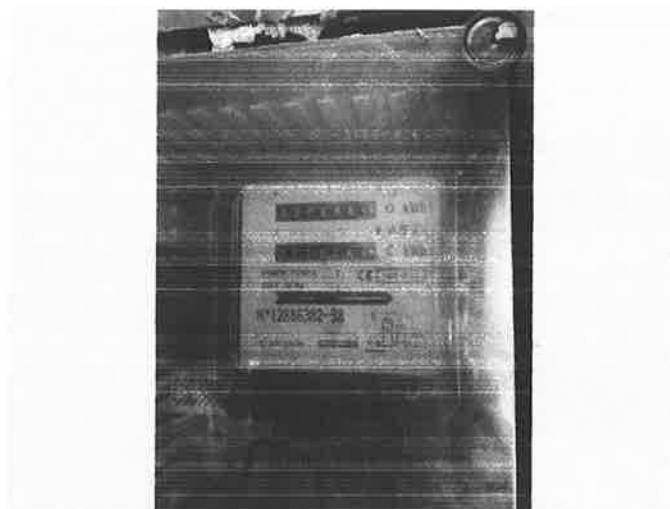
Overzichtsfoto

Detailfoto

Eindbeoordeling materiaalrisico	Zeer laag materiaalrisico en/of zeer lage kans op vezelvrijgave
---------------------------------	---

Gebondenheid	Categorie 1: hechtgebonden in oorsprong
Asbestsoort (vezeltype)	Crocidoliet aanwezig
Asbestconcentratie	Laag (< 50%)
Afschermingsgraad van het gehele materiaal	Stootvaste afscherming of omkasting
Toestand van het materiaal	Onbeschadigd, niet verweerd

Beschrijving	Bakelieten meterkast
Omgeving	Binnen
Primaire drager	Ruimteverwarming
Asbestmateriaal	Plaat, paneel, tablet - Type Bakeliet
Bindmiddel van asbestmateriaal	Kunststof of -hars
Gebondenheid op basis van bindmiddel	Hecht
Hoeveelheid (oppervlakte - dikte - aantal)	• 1,00 m <sup>2</sup> - 0,30 cm - 1 stuk
Totaal volume	0,003 m <sup>3</sup>
Eenvoudig bereikbaar	Ja
Bevestigingswijze	• Geschroefd
Identificatiemethode	Vaststelling zonder monsternamen

Zorgvuldig beheeren

- Zorg voor een veilig beheer. Vermijd het beschadigen van het asbestmateriaal. Controleer de toestand jaarlijks op wijzigingen.

- Eenvoudige handelingen: mag via doe-het-zelf of door werknemers (met opleidingsattest eenvoudige handelingen) wegnemen enkel door netbeheerder.

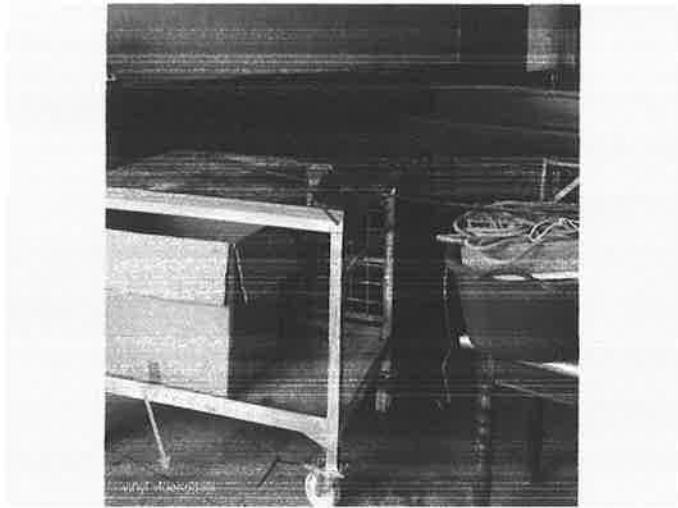
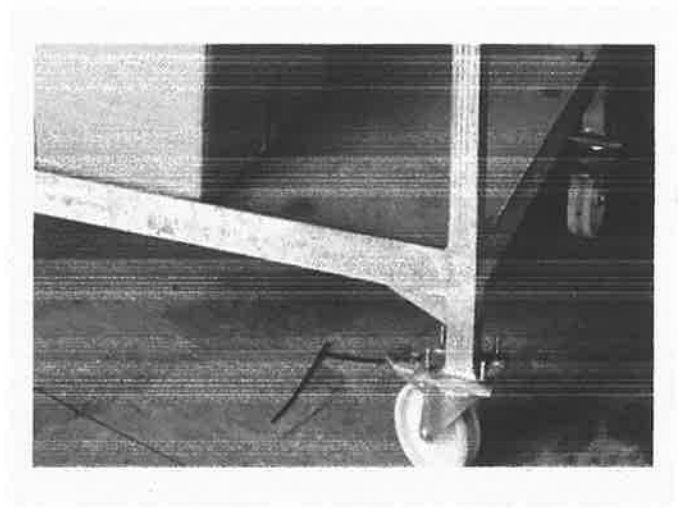
Overzichtsfoto

Detailfoto

Geen asbest

#	Type	Referentie	Resultaat
5.1	Puntmonster	5	Geen asbest

Beschrijving	vinyl vloertegels in verbruiksruimte
Omgeving	Binnen
Primaire drager	Vloer
Bindmiddel van materiaal	Kunststof of -hars

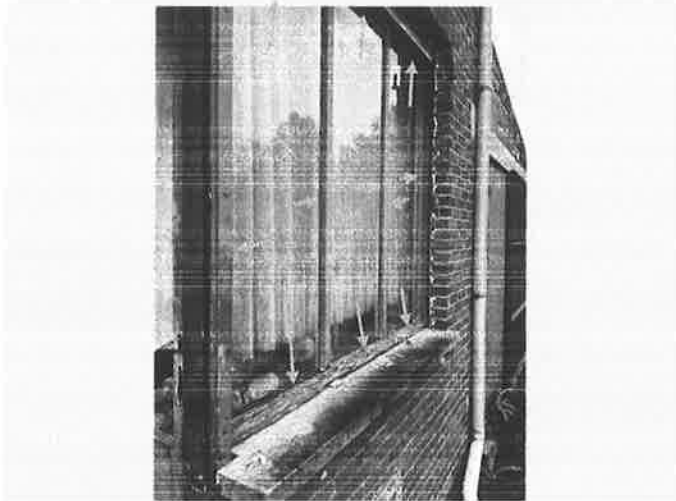
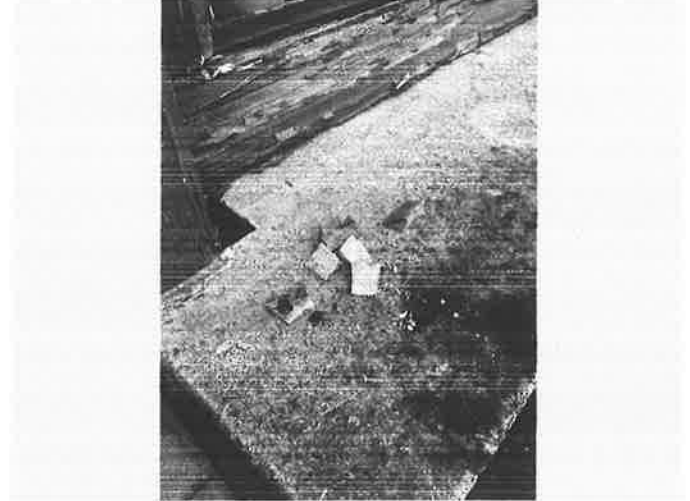
## Fiche 6: mastiek tussen beglazing en schrijnwerk

Geen asbest

#	Type	Referentie	Resultaat
6.1	Puntmonster	3	Geen asbest

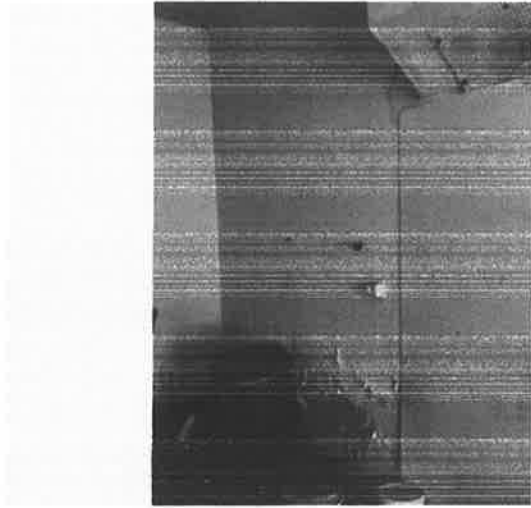
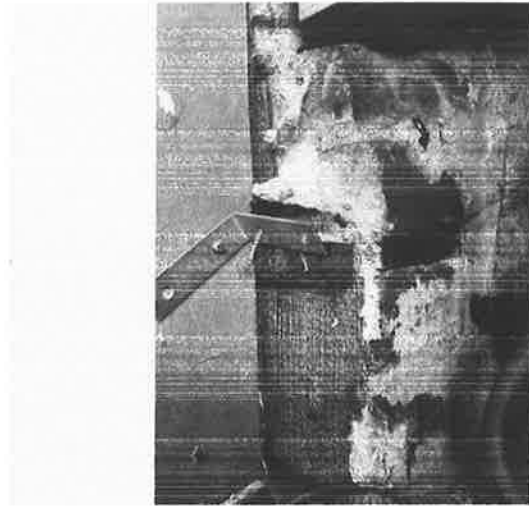
# Fiche 7: pleisterwerk wanden

Geen asbest

#	Type	Referentie	Resultaat
7.1	Mengmonster	1	Geen asbest

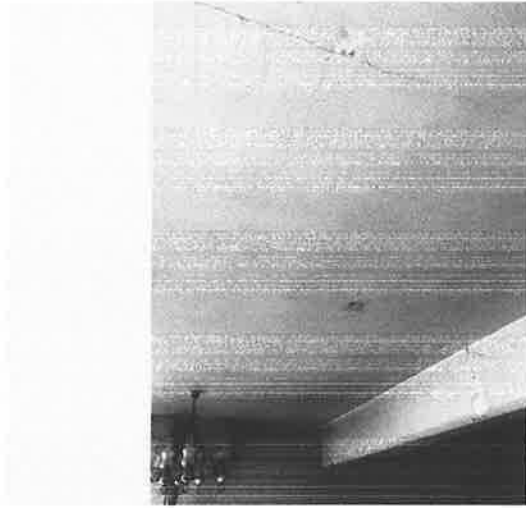
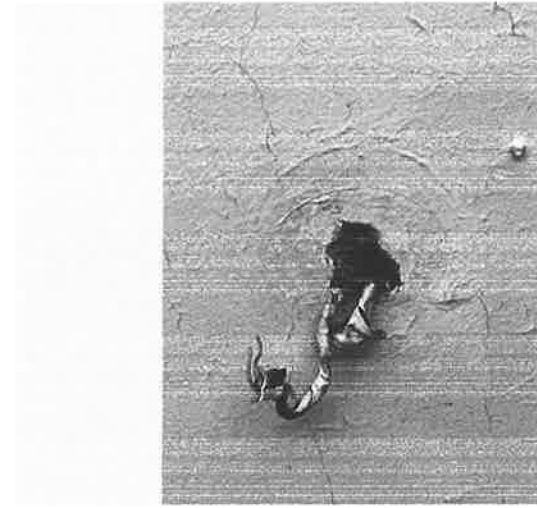
# Fiche 8: pleisterwerk plafonds

Geen asbest

#	Type	Referentie	Resultaat
8.1	Mengmonster	2	Geen asbest

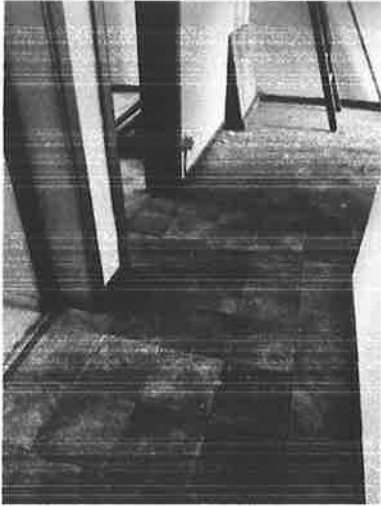
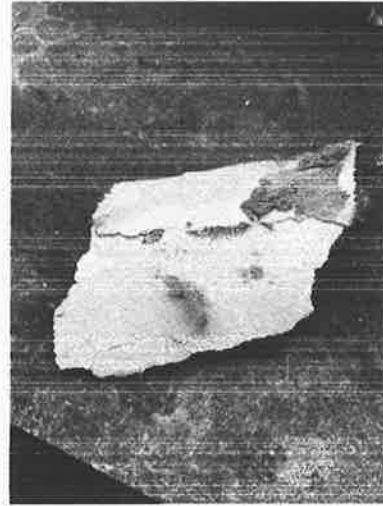
## Fiche 9: vloerzeil op verdieping

Geen asbest

#	Type	Referentie	Resultaat
9.1	Puntmonster	4	Geen asbest
