# Asbestinventarisatetest

Guldensporenlaan 58A, 3120 Tremelo

Attestnummer : 20250205-000131.000

Uitgegeven op : 05.02.2025

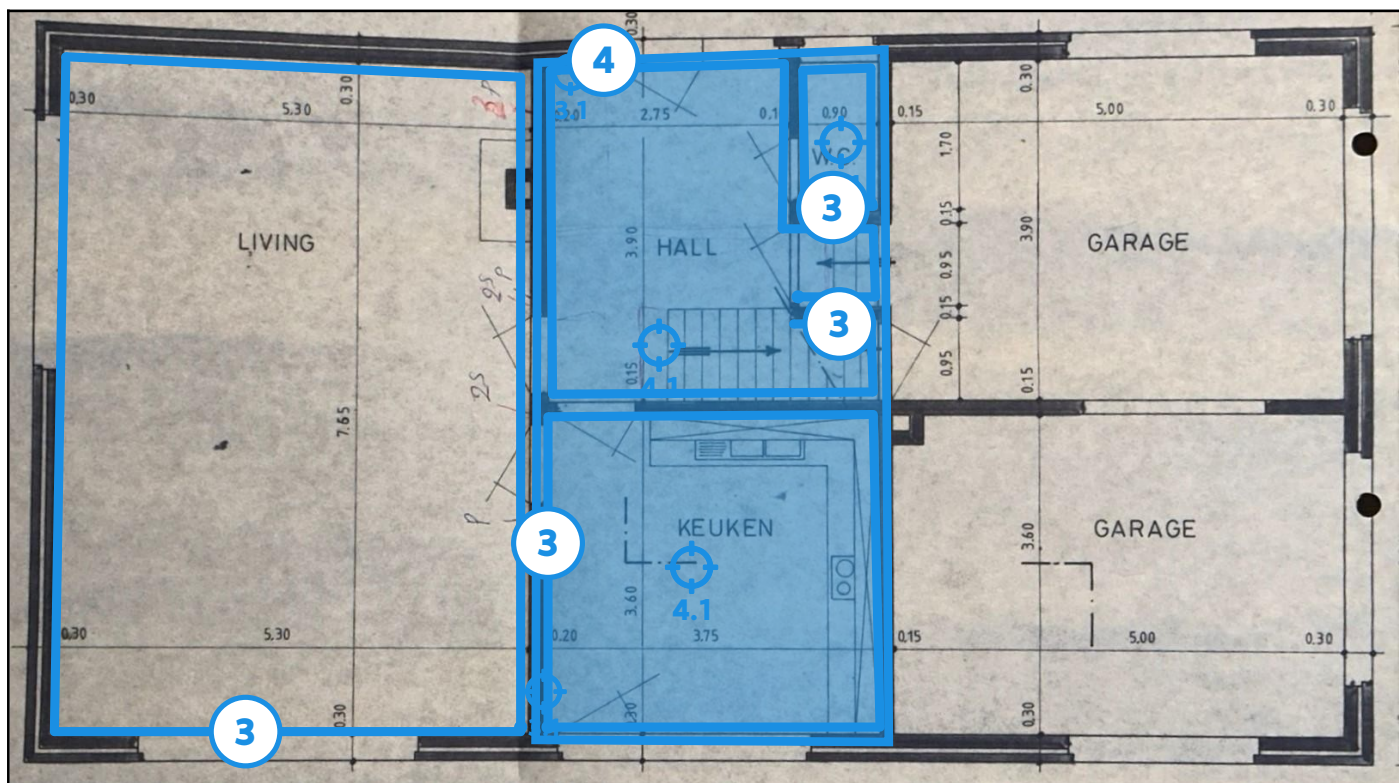
## Plan 1.2: Gelijkvloers

Beschrijving	Type	Actie
3. Pleisterwerk muren	Geen asbest	-
3.1 Code: 01	Mengmonster	-
4. Pleisterwerk plafond	Geen asbest	-
4.1 Code: 02	Mengmonster	-

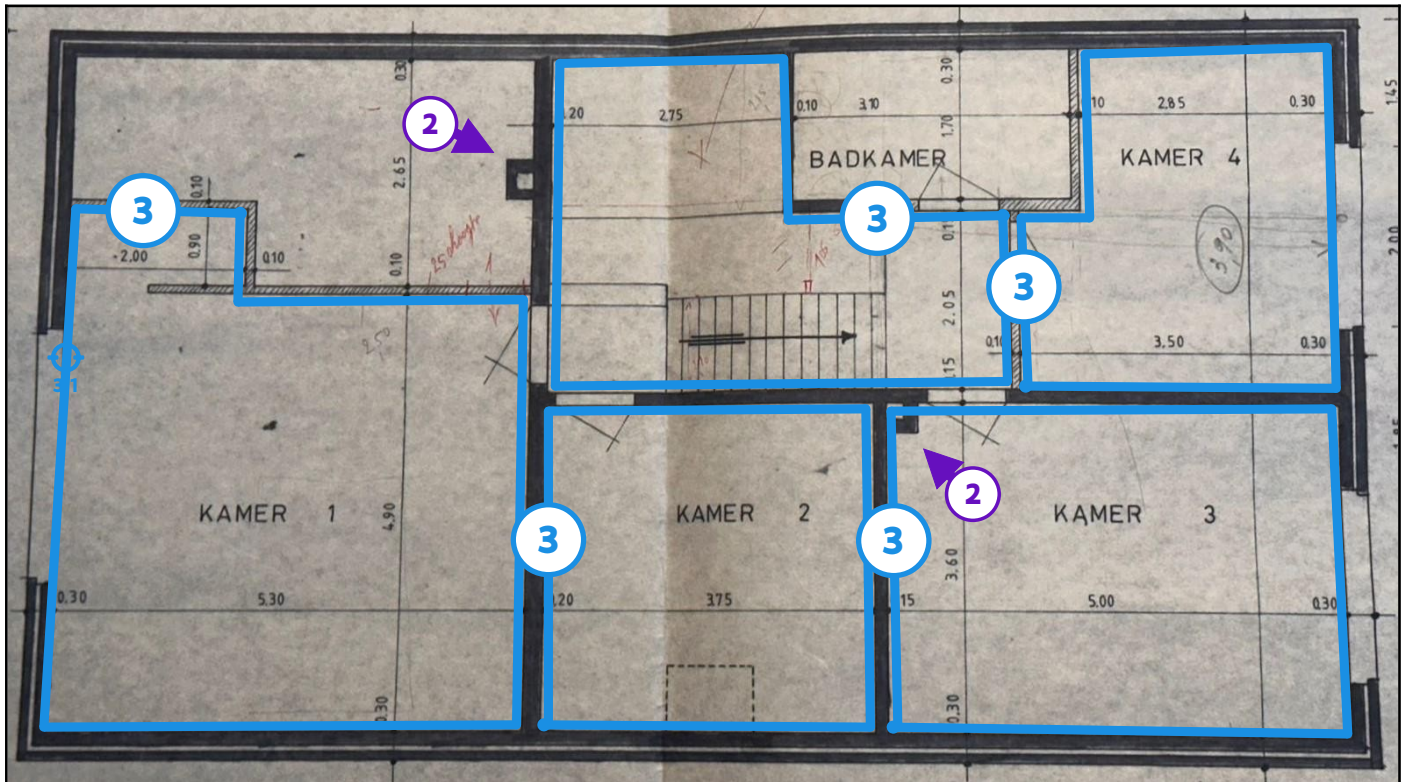
## Plan 1.3: Eerste verdieping

Beschrijving	Type	Actie
2. Rookgaskanaal	Beperking	-
3. Pleisterwerk muren	Geen asbest	-
3.1 Code: 01	Mengmonster	-

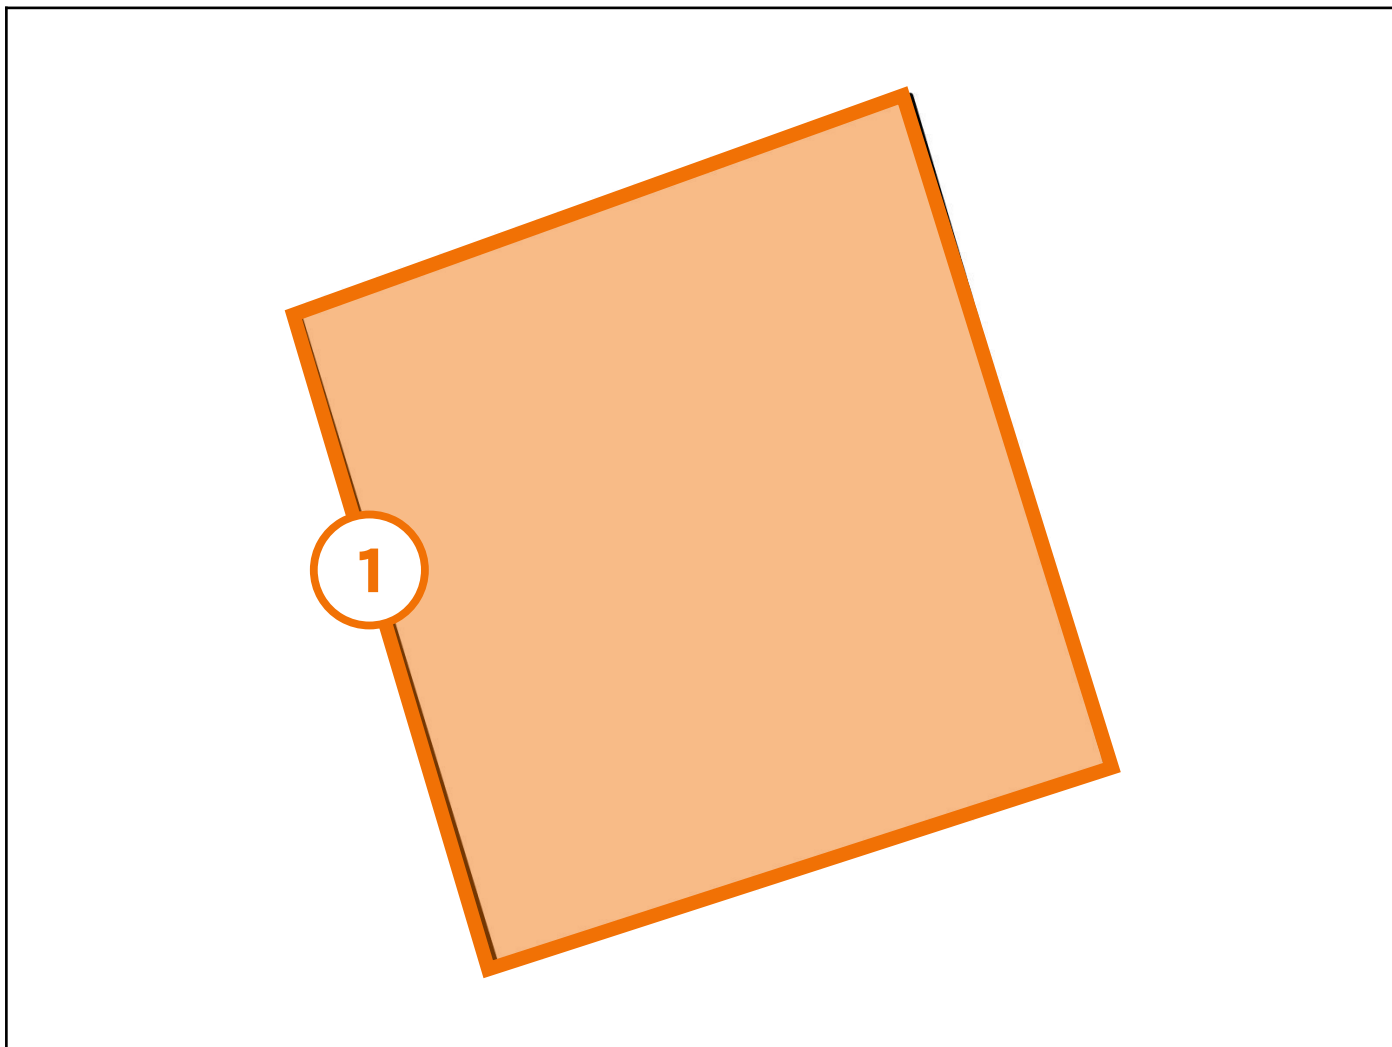
## Plan 2.1: Afdak plan

Beschrijving	Type	Actie
1. Golfplaat	Asbestmateriaal	<a href="#">Verwijderen</a>

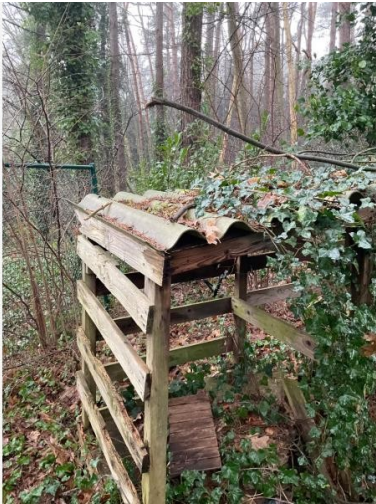
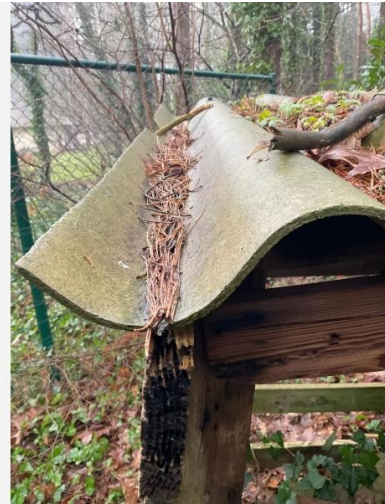
Het asbestmateriaal valt onder de mijlpaal van 2034.

Eindbeoordeling materiaalrisico	Verhoogd materiaalrisico en/of verhoogde kans op vezelvrijgave
---------------------------------	--

Gebondenheid	Categorie 1: hechtgebonden in oorsprong
Asbestsoort (vezeltype)	Crocidoliet aanwezig
Asbestconcentratie	Laag (< 50%)
Afschermingsgraad van het gehele materiaal	Geheel of deels vrij aan de buitenlucht
Toestand van het materiaal	Matig beschadigd, matig verweerd

Beschrijving	Golfplaat
Omgeving	Buiten
Primaire drager	Schuin dak
Asbestmateriaal	Dak- en gevelbekleding - Golfplaat
Bindmiddel van asbestmateriaal	Cement
Gebondenheid op basis van bindmiddel	Hecht
Hoeveelheid (oppervlakte - aantal)	<ul style="list-style-type: none"><li>• 0,98 m<sup>2</sup> - 1 stuk</li></ul>
Totale oppervlakte	0,98 m <sup>2</sup>
Eenvoudig bereikbaar	Ja
Bevestigingswijze	<ul style="list-style-type: none"><li>• Geschroefd</li></ul>
Identificatiemethode	Vaststelling zonder monsternamen
Destructieve handeling voor identificatie	Nee

- Zorg voor een veilig beheer. Vermijd het beschadigen van het asbestmateriaal. Controleer de toestand jaarlijks op wijzigingen.
- Hemelwater dat afspoelt van asbestcement daken of gevels kan asbestdeeltjes bevatten. Gebruik het enkel voor gesloten circuits (bv. spoelen toiletten). Reinig na het vervangen van het dak of de gevel de dakgoten en regenwaterput of -ton om asbesthoudend sediment of slib te verwijderen
- Voer bijkomende staalname(s) uit.

- Eenvoudige handelingen: mag via doe-het-zelf of door werknemer(s) met opleidingsattest eenvoudige handelingen  
De toepassing kan in zijn geheel verwijderd worden zonder te breken.

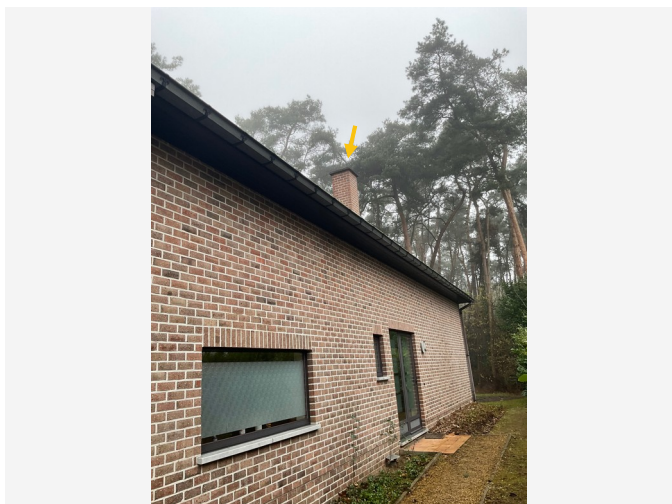
*Situeringfoto*

**Reden:** Er is geen volledige risicobeoordeling mogelijk

**Uitleg van de asbestdeskundige:** Om de binnenzijde van het rookgaskanaal te inspecteren is er bouwkundige ingreep nodig. Het rookgaskanaal kan op dit moment niet voldoende geïnspecteerd worden om eventuele aanwezigheid van asbest uit te sluiten.

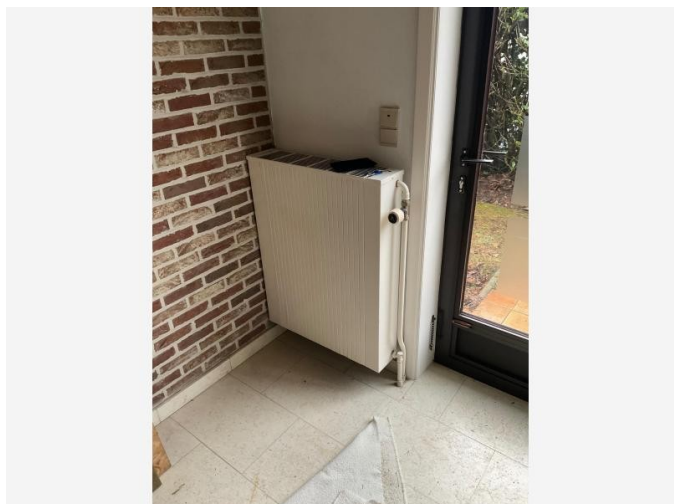
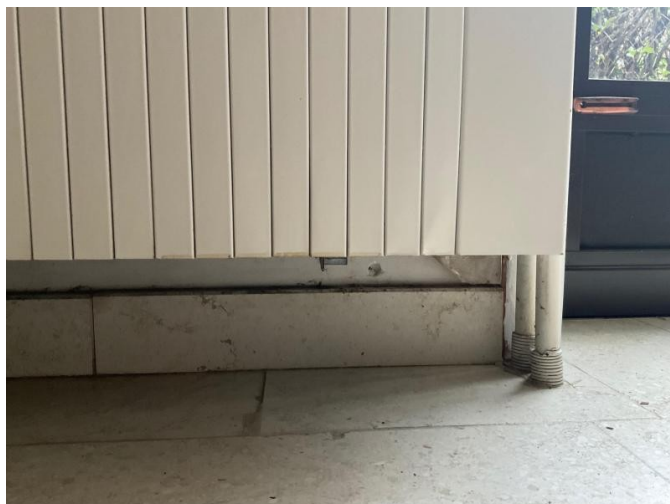
Geen asbest

#	Type	Referentie	Resultaat
3.1	Mengmonster	01	Geen asbest

Beschrijving	Pleisterwerk muren
Omgeving	Binnen
Primaire drager	Binnenwand
Bindmiddel van materiaal	Gips - kalk
Gebondenheid op basis van bindmiddel	Niet-hechtgebonden
Hoeveelheid (oppervlakte - dikte - aantal)	• 300,00 m <sup>2</sup> - 0,50 cm - 1 stuk
Totaal volume	1,50 m <sup>3</sup>
Identificatiemethode	Vaststelling met monsternamen
Destructieve handeling voor identificatie	Nee

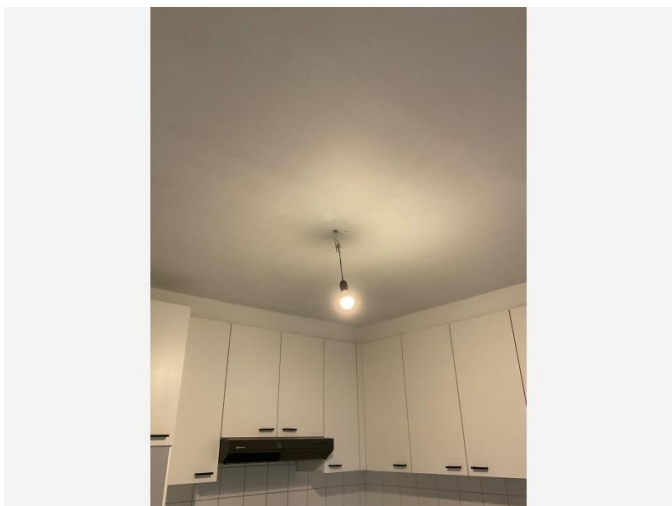
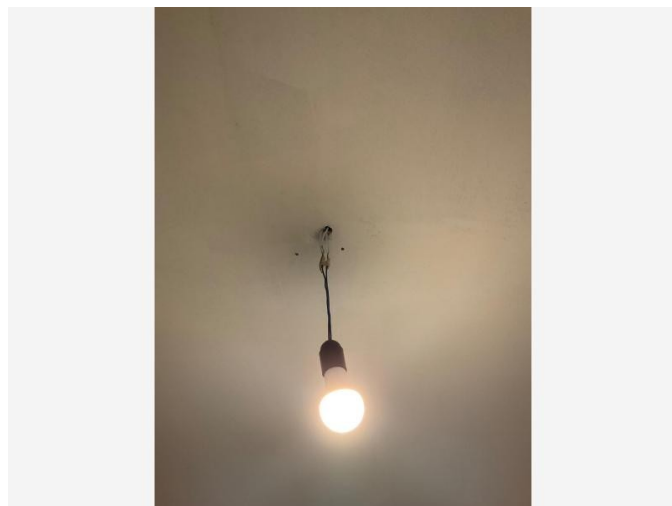
## Fiche 4: Pleisterwerk plafond

Geen asbest

#	Type	Referentie	Resultaat
4.1	Mengmonster	02	Geen asbest

Beschrijving	Pleisterwerk plafond
Omgeving	Binnen
Primaire drager	Plafond
Bindmiddel van materiaal	Gips - kalk
Gebondenheid op basis van bindmiddel	Niet-hechtgebonden
Hoeveelheid (oppervlakte - dikte - aantal)	• 30,00 m <sup>2</sup> - 0,50 cm - 1 stuk
Totaal volume	0,15 m <sup>3</sup>
Identificatiemethode	Vaststelling met monsternamen
Destructieve handeling voor identificatie	Nee
