Asbestinventarisatetest

Bloklaan 22, 1730 Asse

Attestnummer : 20231213-000437.000

Uitgegeven op : 13.12.2023

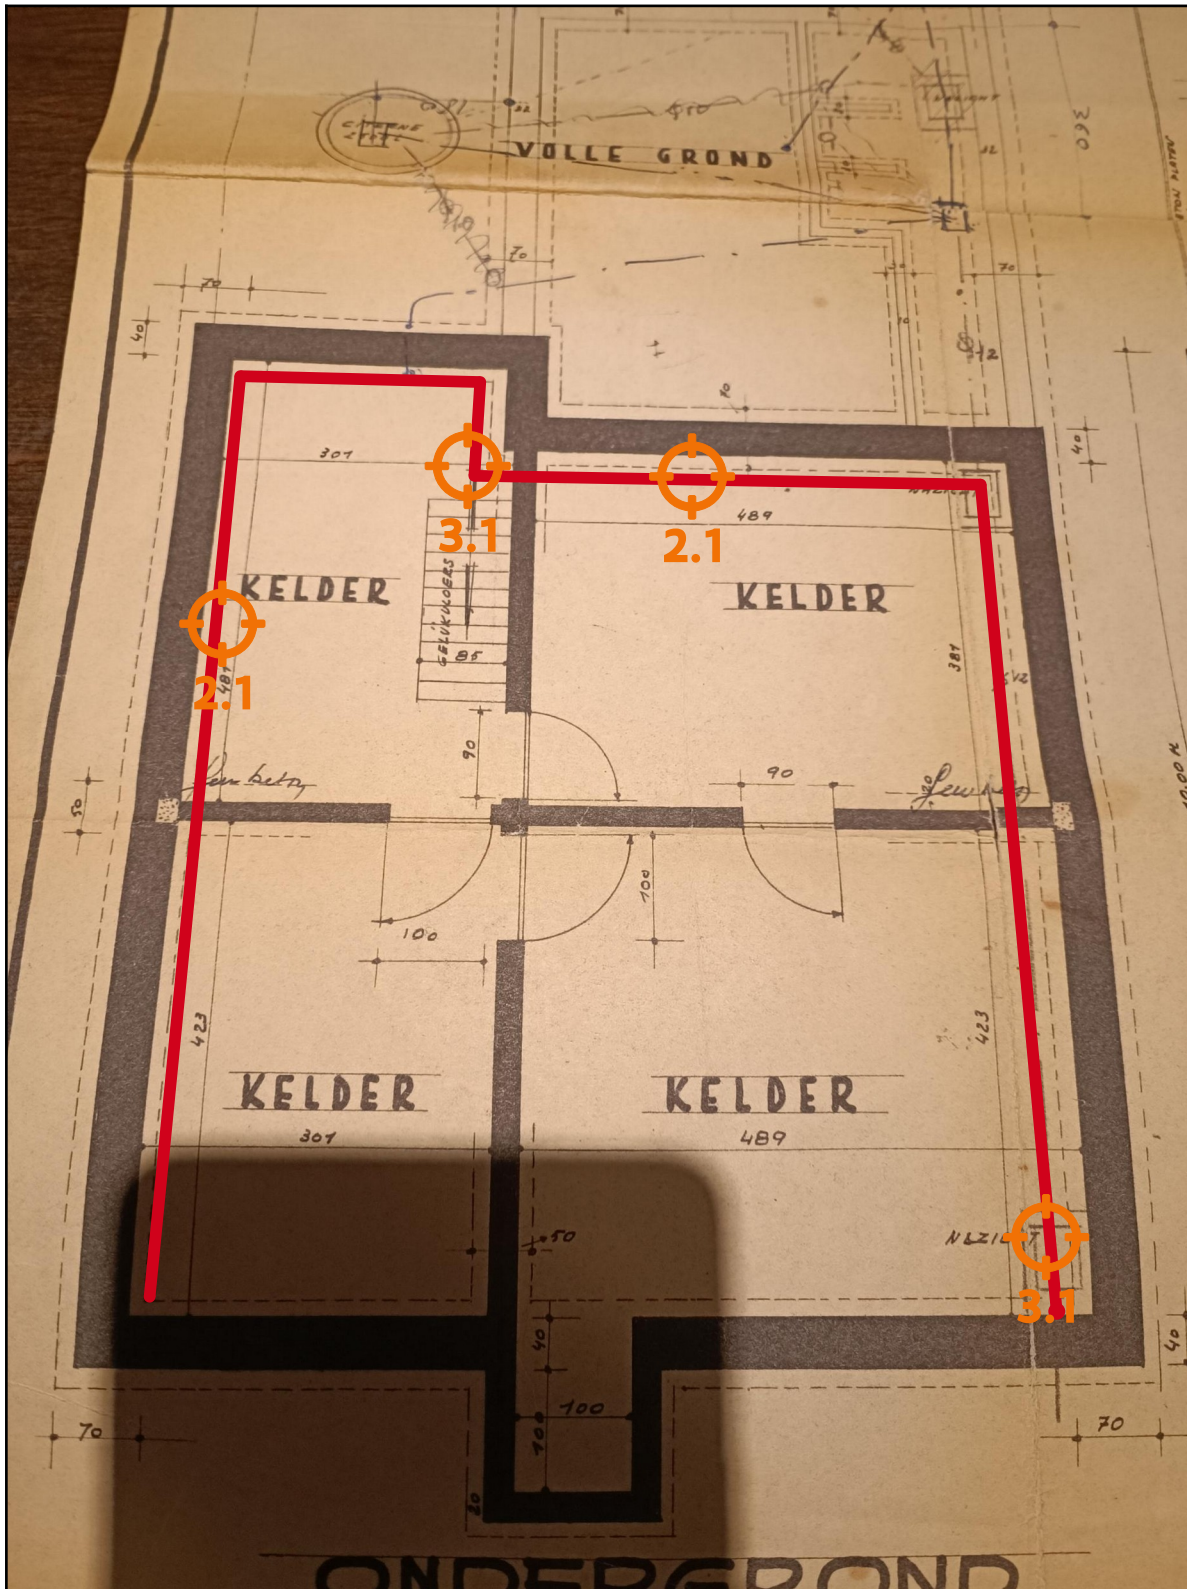
Plan 1.1: Plan Kelder

2. Leidingisolatie Recht kelder	Asbestmateriaal	Verwijderen
2.1 Code: 3	Mengmonster	-
3. Leidingisolatie Bocht Kelder	Asbestmateriaal	Verwijderen
3.1 Code: 4	Mengmonster	-

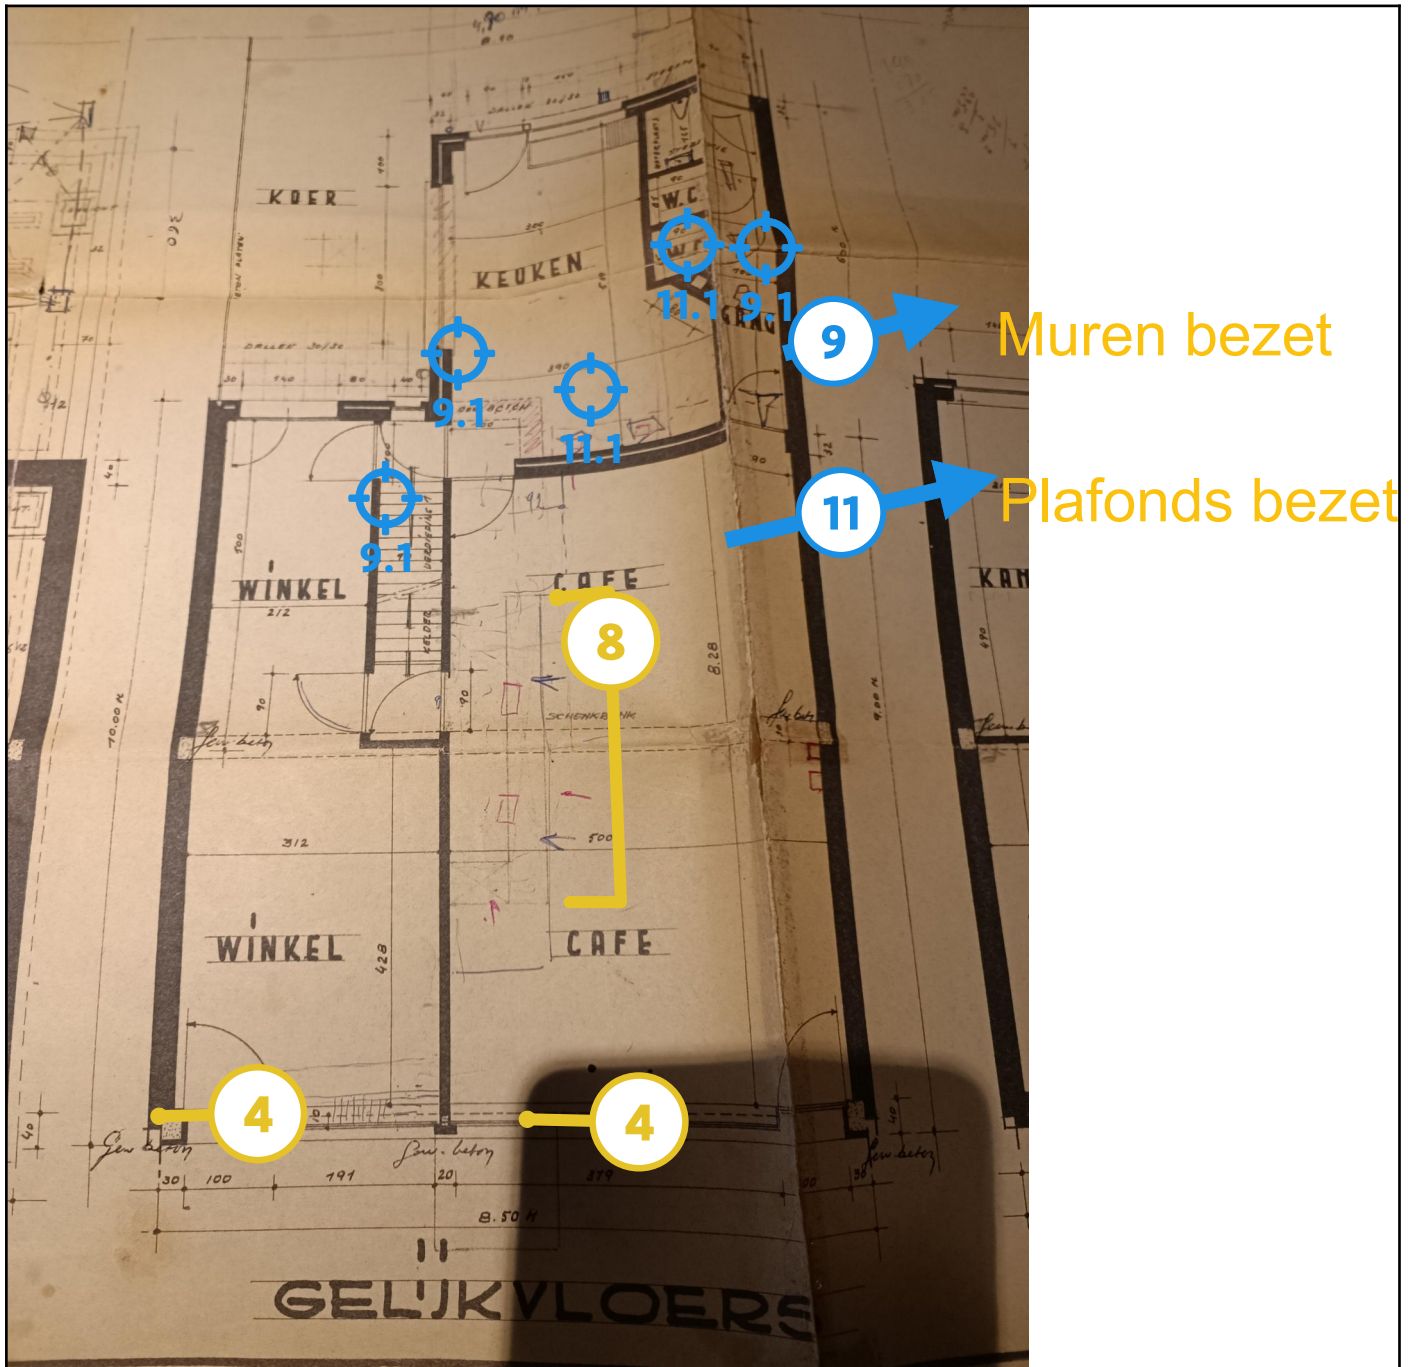
Plan 1.2: Plan Gelijkvloers

Beschrijving	Type	Actie
4. Massal raamtabletten	Asbestmateriaal	Zorgvuldig beheren
8. Massal toegopstap	Asbestmateriaal	Zorgvuldig beheren
9. Pleister muren	Geen asbest	-

9.1 Code: 1	Mengmonster	-
11. Pleister plafond	Geen asbest	-
11.1 Code: 2	Mengmonster	-

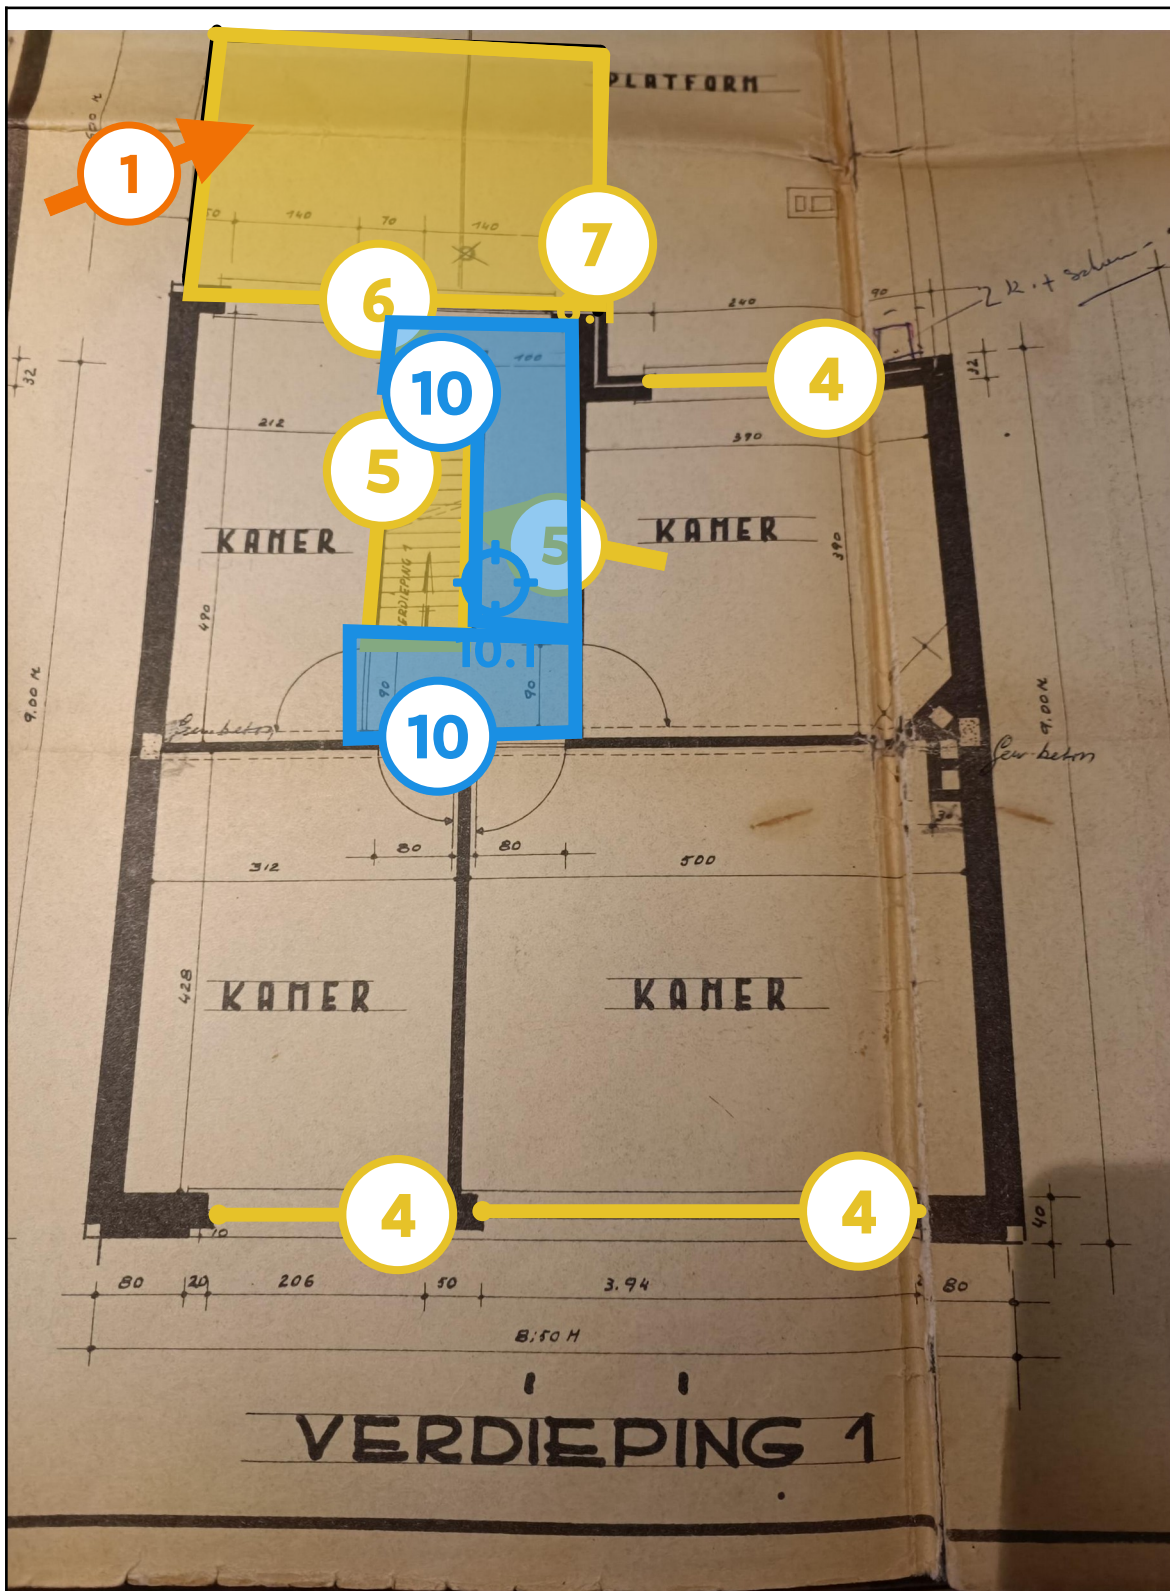
Plan 1.3: Plan V+1

1. Schouwbus	Asbestmateriaal	Verwijderen
4. Massal raamtabletten	Asbestmateriaal	Zorgvuldig beheren
5. Massal Trap	Asbestmateriaal	Zorgvuldig beheren
6. Puntstaal Roofing	Asbestmateriaal	Zorgvuldig beheren
6.1 Code: 5	Puntmonster	-
7. Deksteen vezelcement	Asbestmateriaal	Zorgvuldig beheren
10. Vinyl V+1	Geen asbest	-
10.1 Code: 6	Puntmonster	-

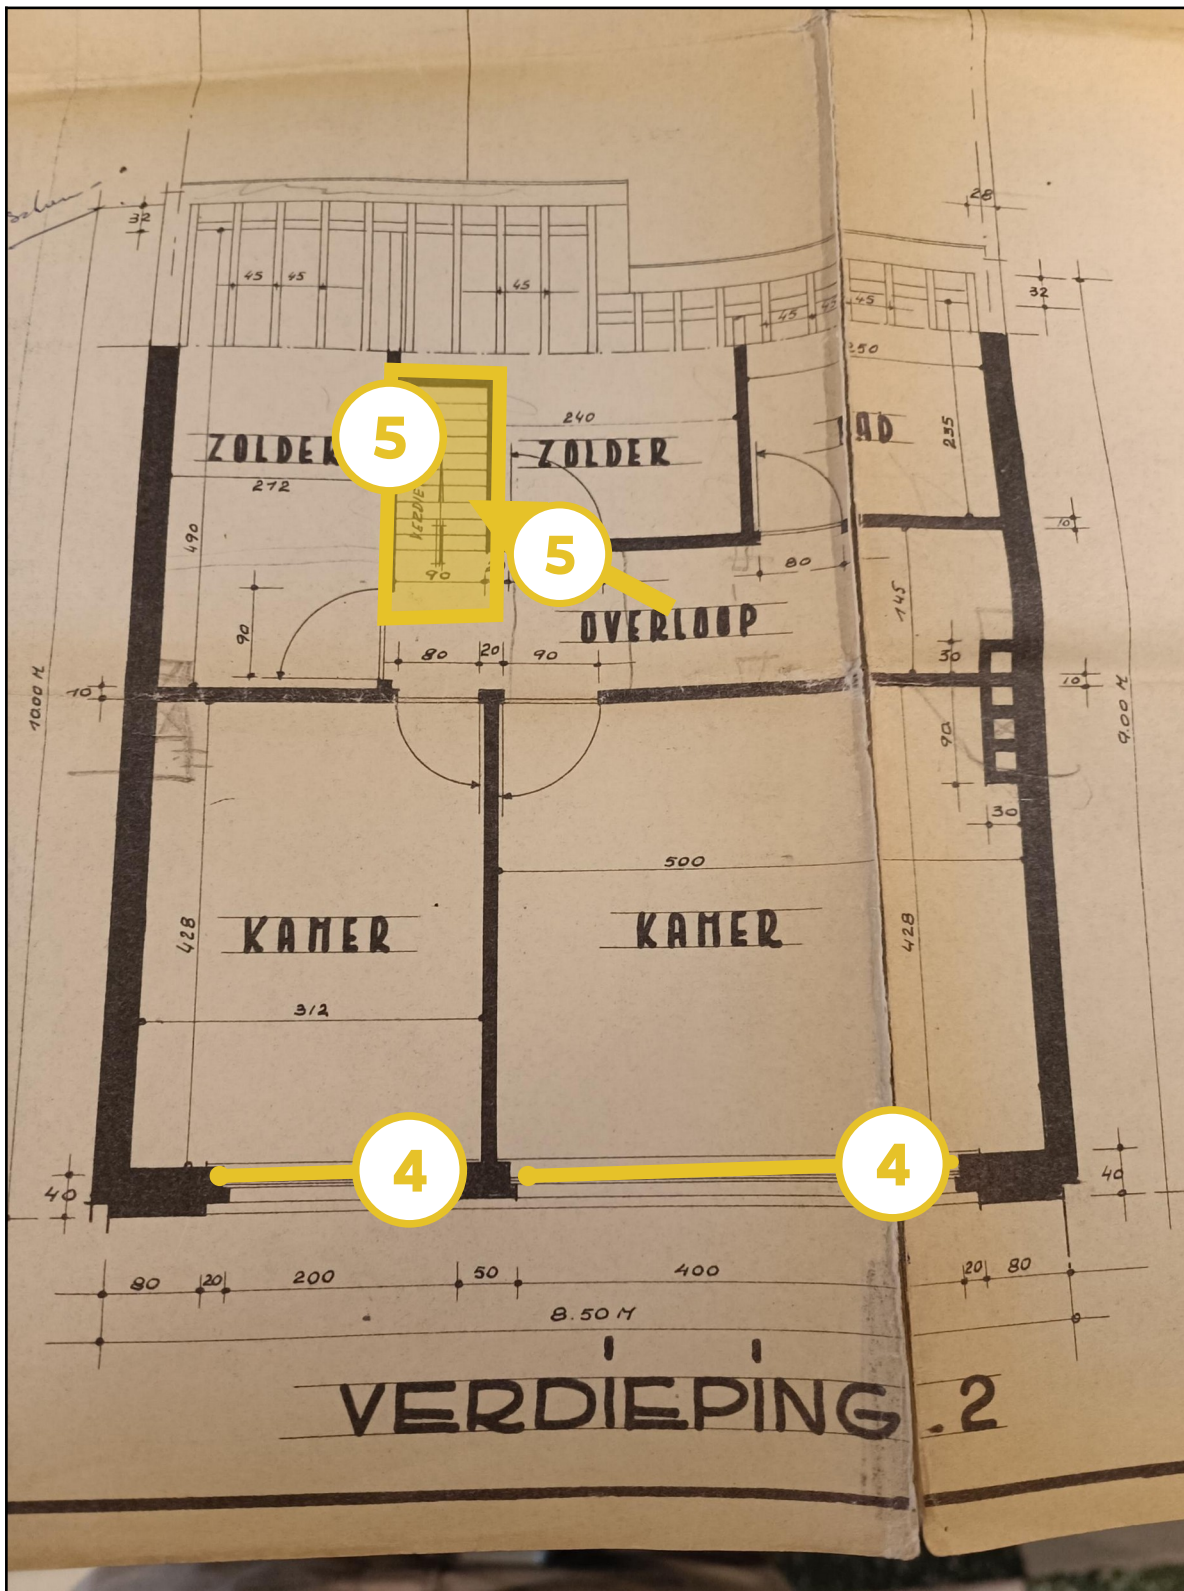
Plan 1.4: Plan V+2

4. Massal raamtabletten	Asbestmateriaal	Zorgvuldig beheren
5. Massal Trap	Asbestmateriaal	Zorgvuldig beheren

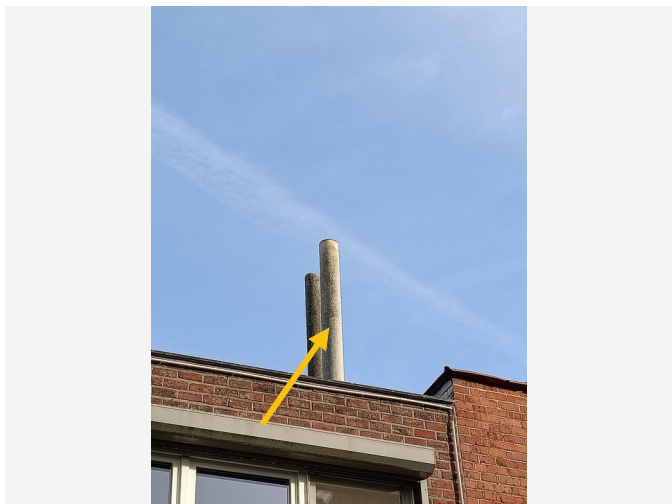
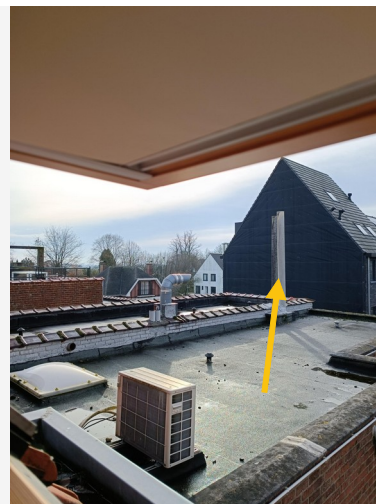
Het asbestmateriaal valt onder de mijlpaal van 2034.

Verwijderen

Eindbeoordeling materiaalrisico	Laag materiaalrisico en/of verlaagde kans op vezelvrijgave
---------------------------------	------------------------------------------------------------

Gebondenheid	Categorie 1: hechtgebonden in oorsprong
Asbestsoort (vezeltype)	Crocidoliet aanwezig
Asbestconcentratie	Laag (< 50%)
Afschermingsgraad van het gehele materiaal	Geheel of deels vrij aan de buitenlucht
Toestand van het materiaal	Licht beschadigd, licht verweerd. Intact materiaal type Pical – asbestboard of categorie III 'gebondenheid'

Beschrijving	Schouwbus
Omgeving	Buiten
Primaire drager	Plat dak
Asbestmateriaal	Rookgaskanaal
Bindmiddel van asbestmateriaal	Cement
Gebondenheid op basis van bindmiddel	Hecht
Hoeveelheid (lengte - omtrek - dikte - aantal)	• 5,00 m - 15,00 cm - 3,00 cm - 1 stuk
Totaal volume	0,023 m ³

- Zorg voor een veilig beheer. Vermijd het beschadigen van het asbestmateriaal. Controleer de toestand jaarlijks op wijzigingen.

De buis kan voorzichtig losgebeiteld worden , extra bevochtigen om stof te voorkomen + dragen van de nodige beschermingsmiddelen (mondmasker ffp3, handschoenen, tyvec) Bij de gemeente/containerpark afsluitzakken halen om dubbel in te pakken en af te voeren naar het containerpark als hechtgebonden asbestafval.

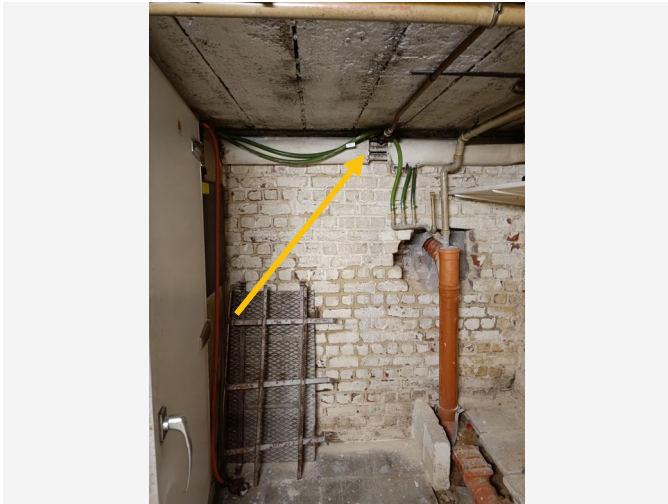
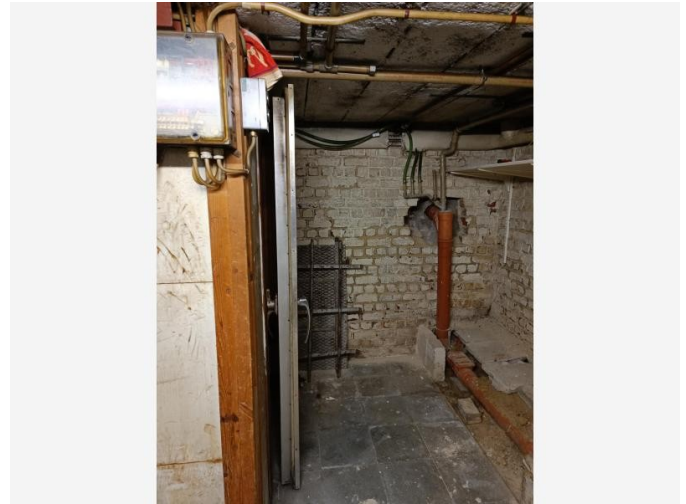
Het asbestmateriaal valt onder de mijlpaal van 2034.

Verwijderen

Eindbeoordeling materiaalrisico	Verhoogd materiaalrisico en/of verhoogde kans op vezelvrijgave
---------------------------------	----------------------------------------------------------------

Gebondenheid	Categorie 2: niet-hechtgebonden met matrix
Asbestsoort (vezeltype)	Amfibool aanwezig, uitgezonderd crocidoliet
Asbestconcentratie	Hoog ($\geq 50\%$)
Afschermingsgraad van het gehele materiaal	Geheel of deels (ook) vrij aan de binnenlucht
Toestand van het materiaal	Licht beschadigd, licht verweerd. Intact materiaal type Pical – asbestboard of categorie III 'gebondenheid'

#	Type	Referentie	Resultaat
2.1	Mengmonster	3	Amosiet

Beschrijving	Leidingisolatie Recht kelder
Omgeving	Binnen
Primaire drager	HVAC infrastructuur en uitrusting
Asbestmateriaal	In-situ afwerkingslagen - Thermische isolatie
Bindmiddel van asbestmateriaal	Gips - kalk

- Verwijder dit asbestmateriaal zo snel mogelijk. Volg de toestand goed op.

- Hermetische zone (erkend asbestverwijderaar)
-verwijdering HZ : Gipsisolatie wordt losgesneden van dragermateriaal (leiding), asbesthoudend gips zal gemakkelijk verbrossen en is losgebonden. Om geen asbestvezels te verspreiden naar de omgeving, dient dit in hermetische zone verwijderd te worden.

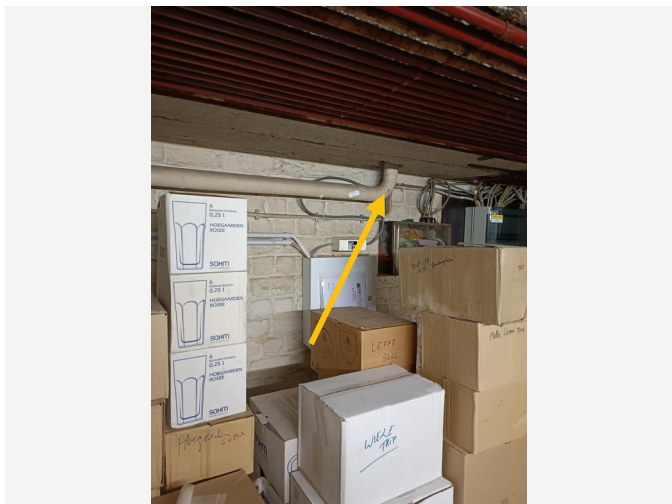
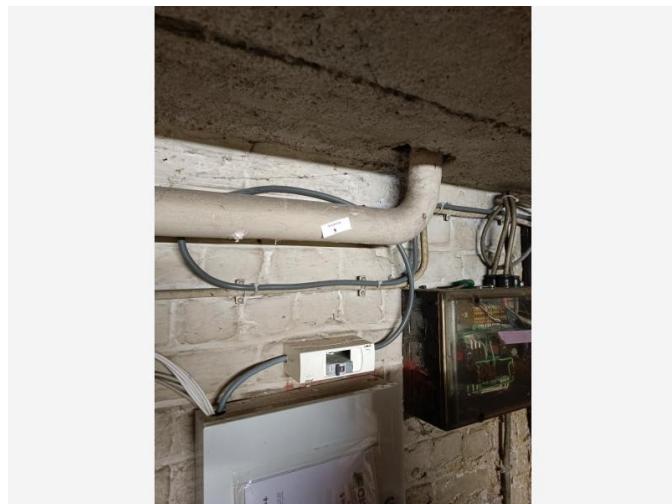
Het asbestmateriaal valt onder de mijlpaal van 2034.

Verwijderen

Eindbeoordeling materiaalrisico	Verhoogd materiaalrisico en/of verhoogde kans op vezelvrijgave
---------------------------------	----------------------------------------------------------------

Gebondenheid	Categorie 2: niet-hechtgebonden met matrix
Asbestsoort (vezeltype)	Amfibool aanwezig, uitgezonderd crocidoliet
Asbestconcentratie	Hoog ($\geq 50\%$)
Afschermingsgraad van het gehele materiaal	Geheel of deels (ook) vrij aan de binnenlucht
Toestand van het materiaal	Licht beschadigd, licht verweerd. Intact materiaal type Pical – asbestboard of categorie III 'gebondenheid'

#	Type	Referentie	Resultaat
3.1	Mengmonster	4	Amosiet

Beschrijving	Leidingisolatie Bocht Kelder
Omgeving	Binnen
Primaire drager	HVAC infrastructuur en uitrusting
Asbestmateriaal	In-situ afwerkingslagen - Thermische isolatie
Bindmiddel van asbestmateriaal	Gips - kalk

- Verwijder dit asbestmateriaal zo snel mogelijk. Volg de toestand goed op.

- Hermetische zone (erkend asbestverwijderaar)
-verwijdering HZ : Gipsisolatie wordt losgesneden van dragermateriaal (leiding), asbesthoudend gips zal gemakkelijk verbrossen en is losgebonden. Om geen asbestvezels te verspreiden naar de omgeving, dient dit in hermetische zone verwijderd te worden.

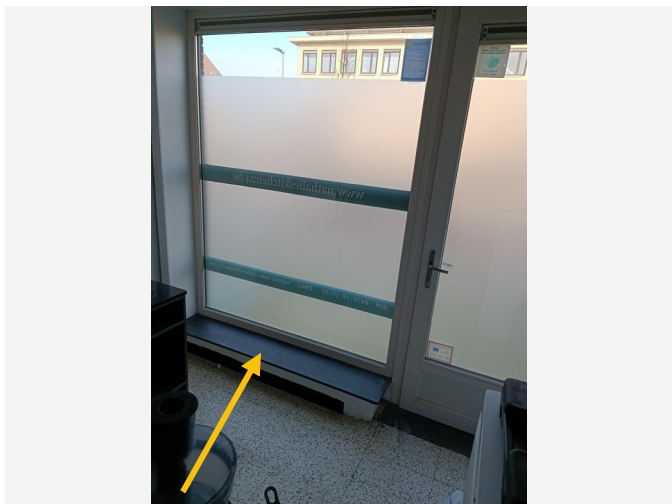
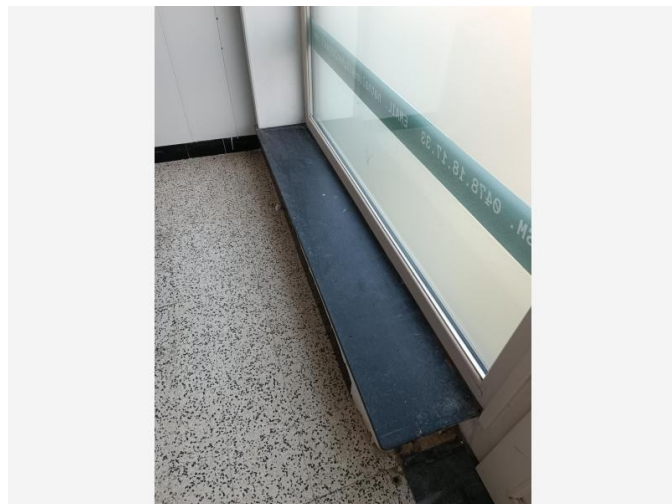
Het asbestmateriaal valt onder de mijlpaal van 2040.

Zorgvuldig beheren

Eindbeoordeling materiaalrisico	Zeer laag materiaalrisico en/of zeer lage kans op vezelvrijgave
---------------------------------	-----------------------------------------------------------------

Gebondenheid	Categorie 1: hechtgebonden in oorsprong
Asbestsoort (vezeltype)	Alleen chrysotiel
Asbestconcentratie	Laag (< 50%)
Afschermingsgraad van het gehele materiaal	Geheel of deels (ook) vrij aan de binnenlucht
Toestand van het materiaal	Onbeschadigd, niet verweerd

Beschrijving	Massal raamtabletten
Omgeving	Binnen
Primaire drager	Dakopening (raam, ...)
Asbestmateriaal	Plaat, paneel, tablet - Type Massal
Bindmiddel van asbestmateriaal	Cement
Gebondenheid op basis van bindmiddel	Hecht
Hoeveelheid (oppervlakte - dikte - aantal)	• 7,20 m ² - 3,00 cm - 1 stuk
Totaal volume	0,216 m ³
Eenvoudig bereikbaar	Ja
Bevestigingswijze	• Verlijmd, ingegoten, versmeerd

- Zorg voor een veilig beheer. Vermijd het beschadigen van het asbestmateriaal. Controleer de toestand jaarlijks op wijzigingen.

- Eenvoudige handelingen: mag via doe-het-zelf of door werknemer(s) met opleidingsattest eenvoudige handelingen
Verwijdering: De dorpels kunnen voorzichtig losgebeiteld worden, extra bevochtigen om stof te voorkomen + dragen van de nodige beschermingsmiddelen (mondmasker ffp3, handschoenen, tyvec) verpakken in plastic folie en afvoeren naar het containerpark als hechtgebonden asbestafval.

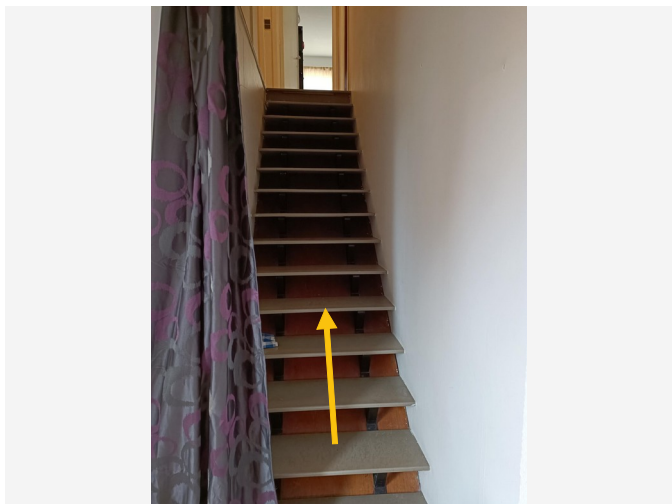
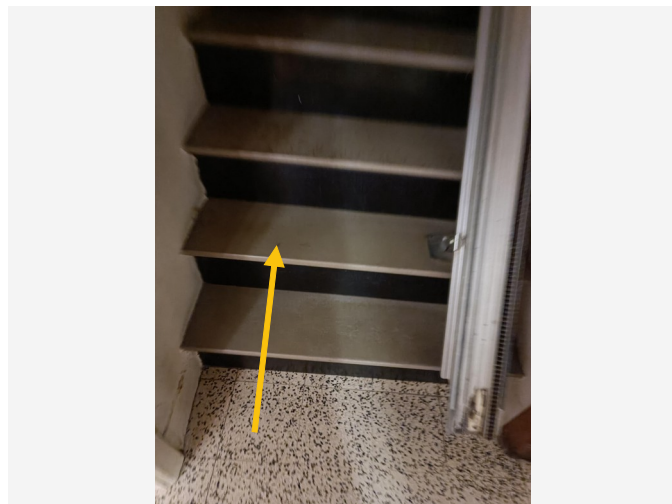
Het asbestmateriaal valt onder de mijlpaal van 2040.

Zorgvuldig beheren

Eindbeoordeling materiaalrisico	Zeer laag materiaalrisico en/of zeer lage kans op vezelvrijgave
---------------------------------	-----------------------------------------------------------------

Gebondenheid	Categorie 1: hechtgebonden in oorsprong
Asbestsoort (vezeltype)	Alleen chrysotiel
Asbestconcentratie	Laag (< 50%)
Afschermingsgraad van het gehele materiaal	Geheel of deels (ook) vrij aan de binnenlucht
Toestand van het materiaal	Onbeschadigd, niet verweerd

Beschrijving	Massal Trap
Omgeving	Binnen
Primaire drager	Vaste trap, vaste ladder
Asbestmateriaal	Plaat, paneel, tablet - Type Massal
Bindmiddel van asbestmateriaal	Cement
Gebondenheid op basis van bindmiddel	Hecht
Hoeveelheid (oppervlakte - dikte - aantal)	• 3,60 m ² - 1,00 cm - 1 stuk
Totaal volume	0,036 m ³
Eenvoudig bereikbaar	Ja
Bevestigingswijze	• Geschroefd
Identificatiemethode	Vaststelling zonder monsternamen

- Zorg voor een veilig beheer. Vermijd het beschadigen van het asbestmateriaal. Controleer de toestand jaarlijks op wijzigingen.

- Eenvoudige handelingen: mag via doe-het-zelf of door werknemer(s) met opleidingsattest eenvoudige handelingen
De tredes kunnen voorzichtig losgebeiteld of losgeschroefd worden , extra bevochtigen om stof te voorkomen + dragen van de nodige beschermingsmiddelen (mondmasker ffp3, handschoenen,tyvec) verpakken in plastic folie en afvoeren naar het containerpark als hechtgebonden asbestafval.

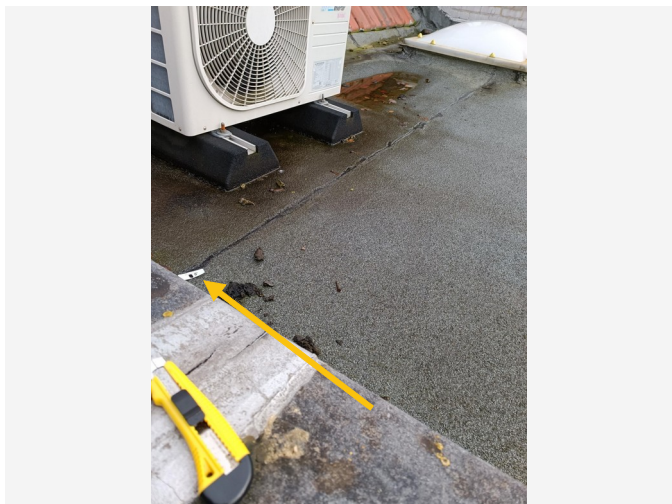
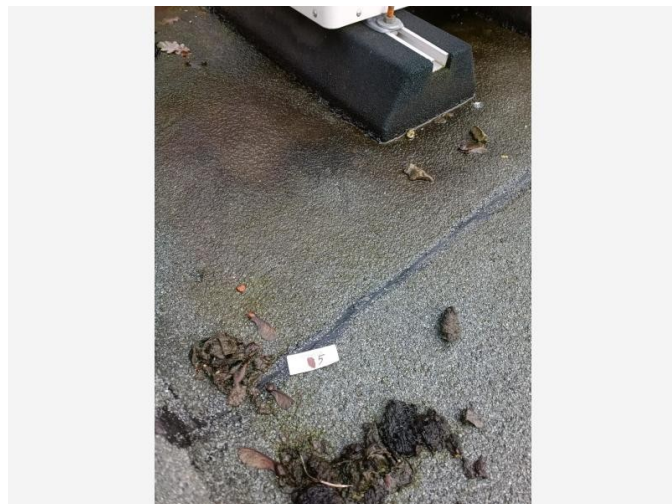
Het asbestmateriaal valt onder de mijlpaal van 2040.

Zorgvuldig beheren

Eindbeoordeling materiaalrisico	Zeer laag materiaalrisico en/of zeer lage kans op vezelvrijgave
---------------------------------	-----------------------------------------------------------------

Gebondenheid	Categorie 1: hechtgebonden in oorsprong
Asbestsoort (vezeltype)	Alleen chrysotiel
Asbestconcentratie	Laag (< 50%)
Afschermingsgraad van het gehele materiaal	Geheel of deels vrij aan de buitenlucht
Toestand van het materiaal	Onbeschadigd, niet verweerd

#	Type	Referentie	Resultaat
6.1	Puntmonster	5	Chrysotiel

Beschrijving	Puntstaal Roofing
Omgeving	Buiten
Primaire drager	Plat dak
Asbestmateriaal	Dak- en gevelbekleding - Roofing
Bindmiddel van asbestmateriaal	Bitumen (roofing, teer, asfalt)
Gebondenheid op basis van bindmiddel	Hecht
Hoeveelheid (oppervlakte - aantal)	• 20,00 m ² - 1 stuk
Totale oppervlakte	20,00 m ²

- Zorg voor een veilig beheer. Vermijd het beschadigen van het asbestmateriaal. Controleer de toestand jaarlijks op wijzigingen.

- Eenvoudige handelingen: mag via doe-het-zelf of door werknemer(s) met opleidingsattest eenvoudige handelingen
EH opgeleid personeel (dakwerker met 8u basisopleiding asbest) , Roofing is gelijmd/gebrand.

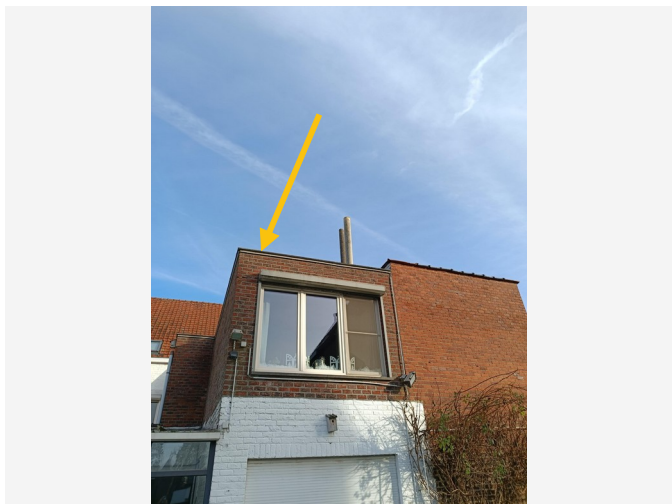
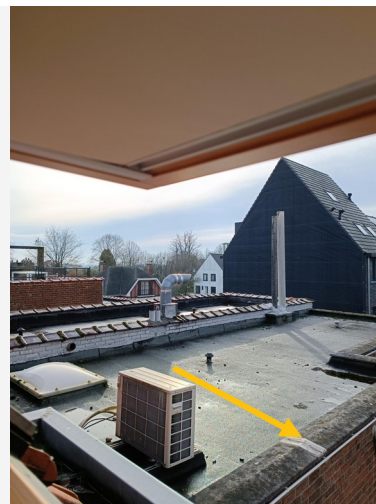
Het asbestmateriaal valt onder de mijlpaal van 2034.

Zorgvuldig beheren

Eindbeoordeling materiaalrisico	Laag materiaalrisico en/of verlaagde kans op vezelvrijgave
---------------------------------	------------------------------------------------------------

Gebondenheid	Categorie 1: hechtgebonden in oorsprong
Asbestsoort (vezeltype)	Crocidoliet aanwezig
Asbestconcentratie	Laag (< 50%)
Afschermingsgraad van het gehele materiaal	Geheel of deels vrij aan de buitenlucht
Toestand van het materiaal	Licht beschadigd, licht verweerd. Intact materiaal type Pical – asbestboard of categorie III 'gebondenheid'

Beschrijving	Deksteen vezelcement
Omgeving	Buiten
Primaire drager	Wand buitenschil
Asbestmateriaal	Deksteen
Bindmiddel van asbestmateriaal	Cement
Gebondenheid op basis van bindmiddel	Hecht
Hoeveelheid (gewicht - aantal)	<ul style="list-style-type: none">• 150,00 kg - 1 stuk
Totaal gewicht	150,00 kg
Eenvoudig bereikbaar	Ja
Bevestigingswijze	<ul style="list-style-type: none">• Verlijmd, ingegoten, versmeerd
Identificatiemethode	Vaststelling zonder monsternamen

Destructieve handeling voor identificatie	Nee
Opmerking	15m deksteen aanwezig.

- Zorg voor een veilig beheer. Vermijd het beschadigen van het asbestmateriaal. Controleer de toestand jaarlijks op wijzigingen.

- Eenvoudige handelingen: mag via doe-het-zelf of door werknemer(s) met opleidingsattest eenvoudige handelingen
Verwijdering: De dekstenen kunnen voorzichtig losgebeiteld worden, extra bevochtigen om stof te voorkomen + dragen van de nodige beschermingsmiddelen (mondmasker ffp3, handschoenen, tyvec) verpakken in plastic folie en afvoeren naar het containerpark als hechtgebonden asbestafval.

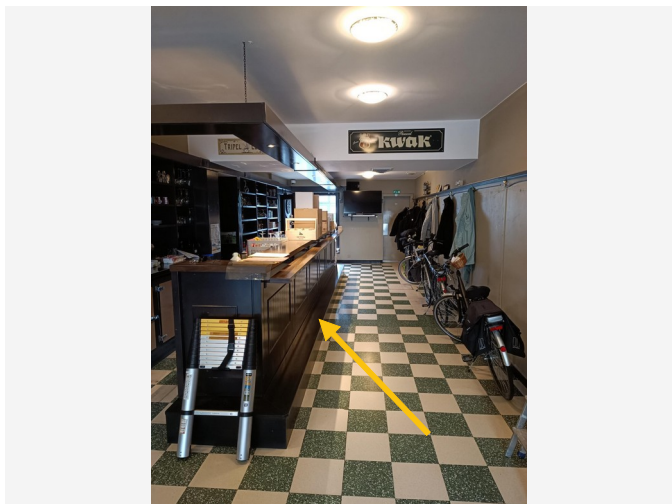
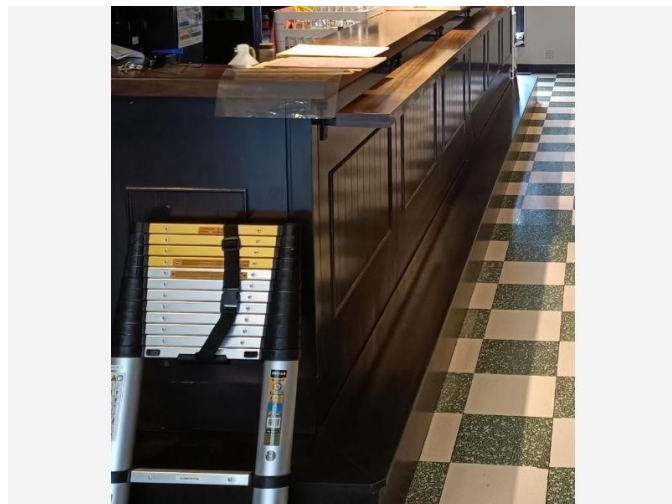
Het asbestmateriaal valt onder de mijlpaal van 2040.

Zorgvuldig beheren

Eindbeoordeling materiaalrisico	Zeer laag materiaalrisico en/of zeer lage kans op vezelvrijgave
---------------------------------	-----------------------------------------------------------------

Gebondenheid	Categorie 1: hechtgebonden in oorsprong
Asbestsoort (vezeltype)	Alleen chrysotiel
Asbestconcentratie	Laag (< 50%)
Afschermingsgraad van het gehele materiaal	Geheel of deels (ook) vrij aan de binnenlucht
Toestand van het materiaal	Onbeschadigd, niet verweerd

Beschrijving	Massal toogopstap
Omgeving	Binnen
Primaire drager	Vloer
Asbestmateriaal	Plaat, paneel, tablet - Type Massal
Bindmiddel van asbestmateriaal	Cement
Gebondenheid op basis van bindmiddel	Hecht
Hoeveelheid (oppervlakte - dikte - aantal)	• 1,60 m ² - 3,00 cm - 1 stuk
Totaal volume	0,048 m ³
Eenvoudig bereikbaar	Ja
Bevestigingswijze	• Verlijmd, ingegoten, versmeerd
Identificatiemethode	Vaststelling zonder monsternamen

- Zorg voor een veilig beheer. Vermijd het beschadigen van het asbestmateriaal. Controleer de toestand jaarlijks op wijzigingen.

- Eenvoudige handelingen: mag via doe-het-zelf of door werknemer(s) met opleidingsattest eenvoudige handelingen
Verwijdering: Het opstapje kan voorzichtig losgebeiteld worden, extra bevochtigen om stof te voorkomen + dragen van de nodige beschermingsmiddelen (mondmasker ffp3, handschoenen, tyvec) verpakken in plastic folie en afvoeren naar het containerpark als hechtgebonden asbestafval.

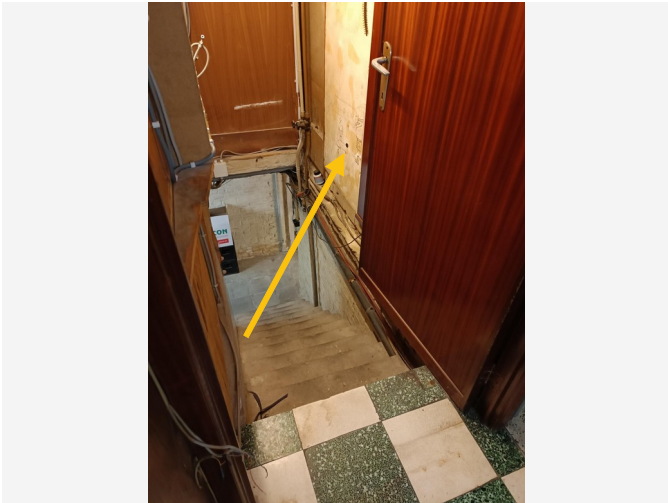
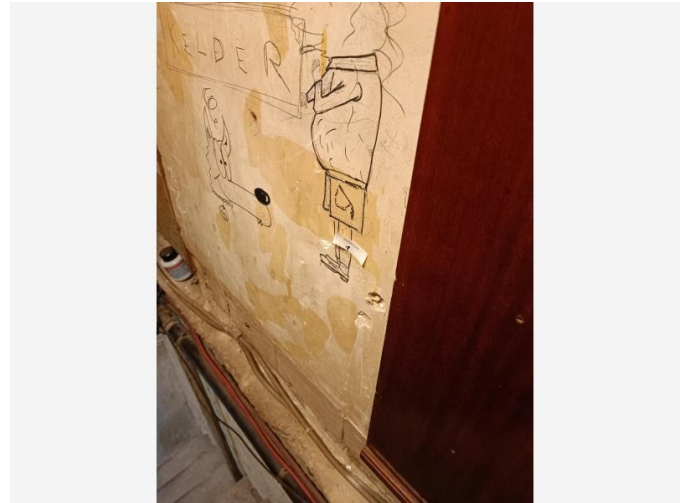
Geen asbest

#	Type	Referentie	Resultaat
9.1	Mengmonster	1	Geen asbest

Beschrijving	Pleister muren
Omgeving	Binnen
Primaire drager	Binnenwand
Bindmiddel van materiaal	Gips - kalk

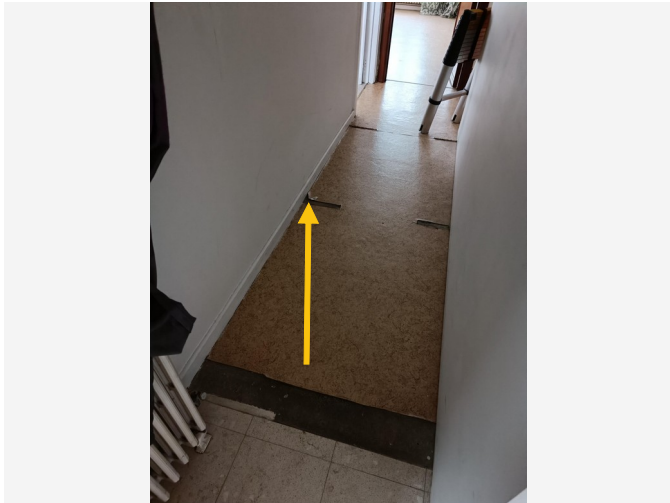
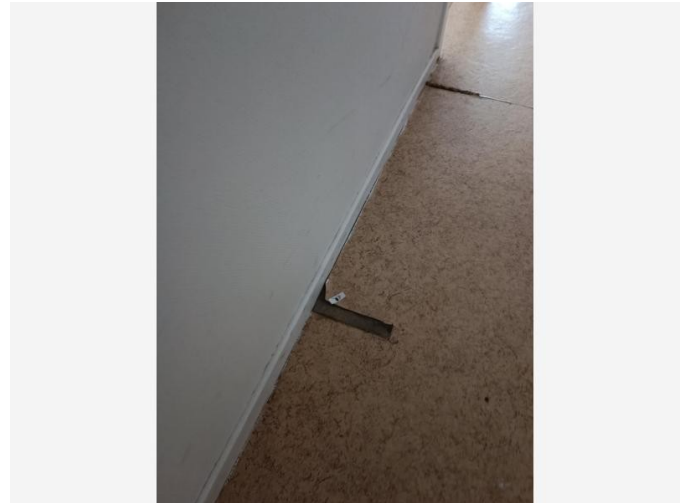
Geen asbest

#	Type	Referentie	Resultaat
10.1	Puntmonster	6	Geen asbest

Beschrijving	Vinyl V+1
Omgeving	Binnen
Primaire drager	Vloer
Bindmiddel van materiaal	Kunststof of -hars

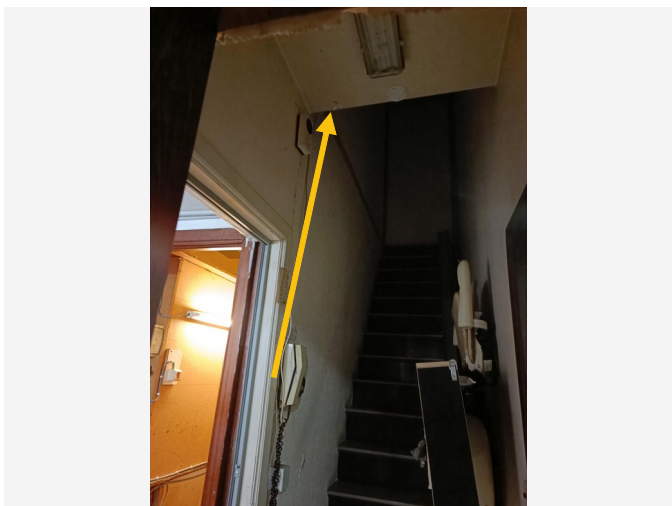
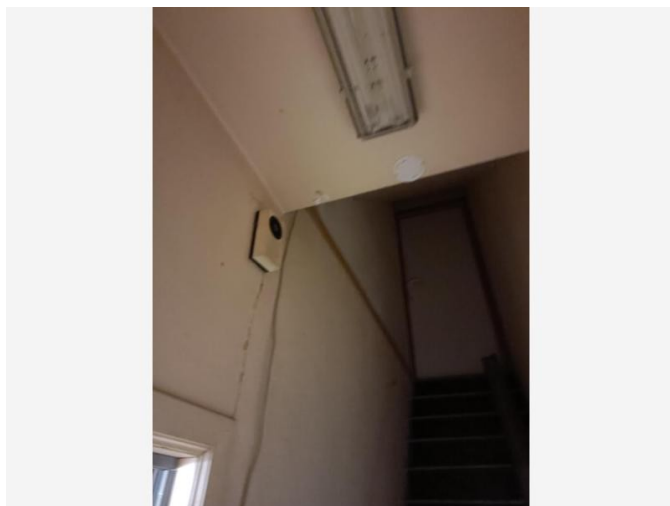
Geen asbest

#	Type	Referentie	Resultaat
11.1	Mengmonster	2	Geen asbest

Beschrijving	Pleister plafond
Omgeving	Binnen
Primaire drager	Plafond
Bindmiddel van materiaal	Gips - kalk
