Asbestinventarisatetest

Brugsesteenweg 179, 8520 Kuurne

Niet-asbestveilig

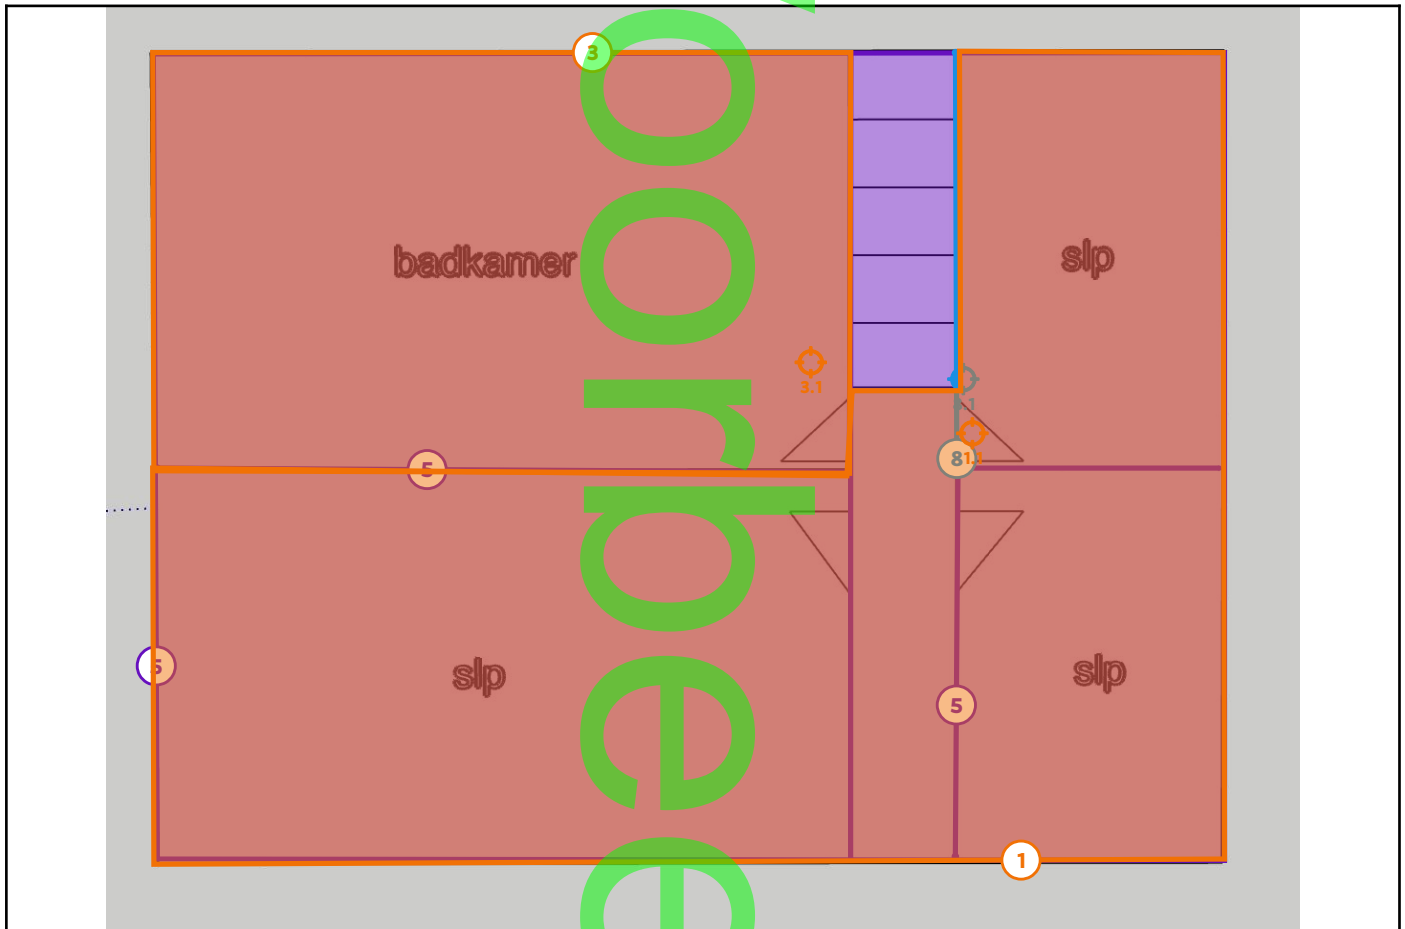
Plan 1.2: 1e

Beschrijving	Type	Actie
1. Vinyl slaapkamer	Asbestmateriaal	Verwijderen
1.1 Code: 4	Puntmonster	-
3. Vinyl badkamer	Asbestmateriaal	Verwijderen
3.1 Code: 3	Puntmonster	-
5. Plafonds en muren bestaande uit voorzetpanelen	Advies	-
8. Pleisterwerk wanden +1 droge ruimte	Geen asbest	-
8.1 Code: 2	Mengmonster	-

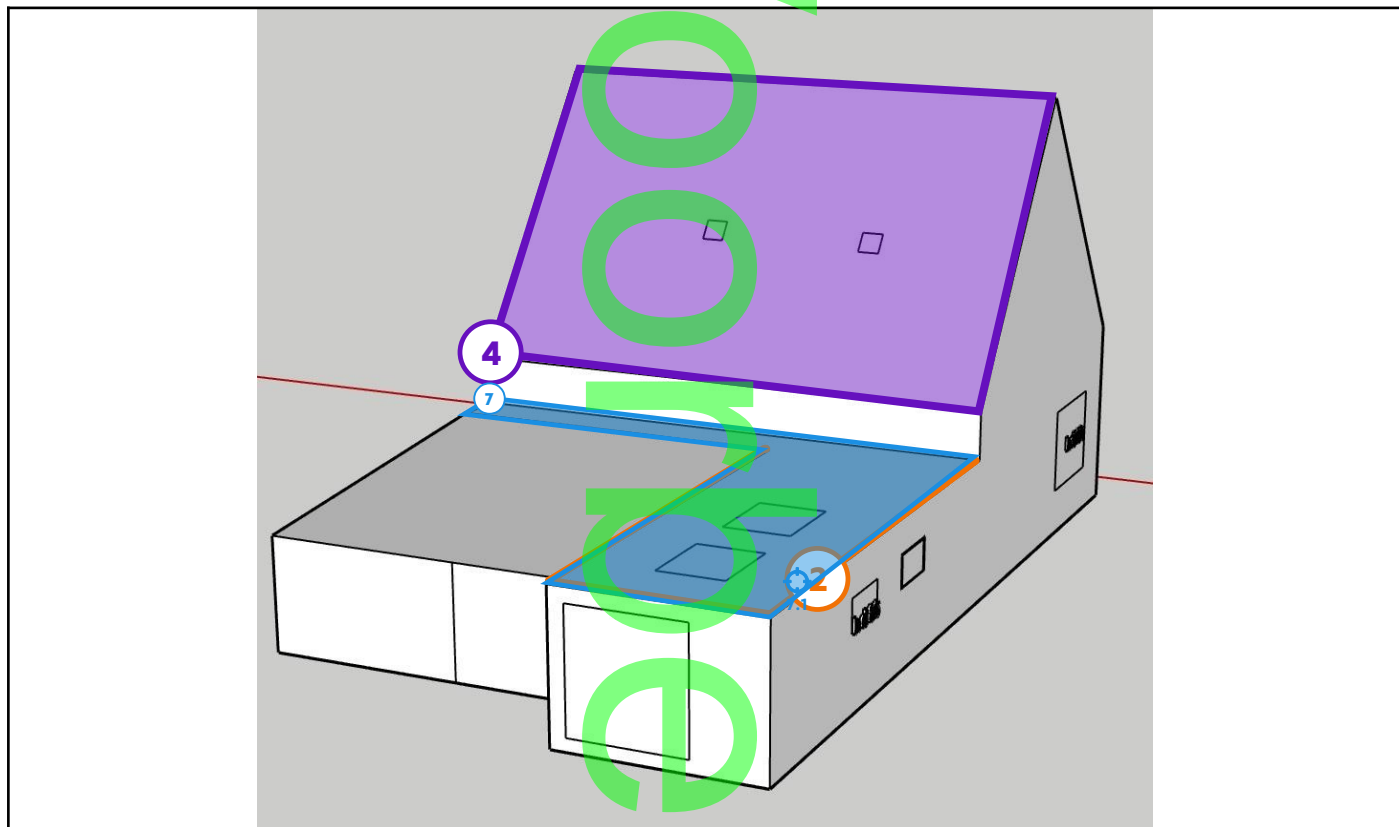
Plan 1.4: Achtergevel

Beschrijving	Type	Actie
2. Deksteen	Asbestmateriaal	Verwijderen
4. Dak/onderdak	Advies	-
7. Roofing	Geen asbest	-
7.1 Code: 5	Puntmonster	-

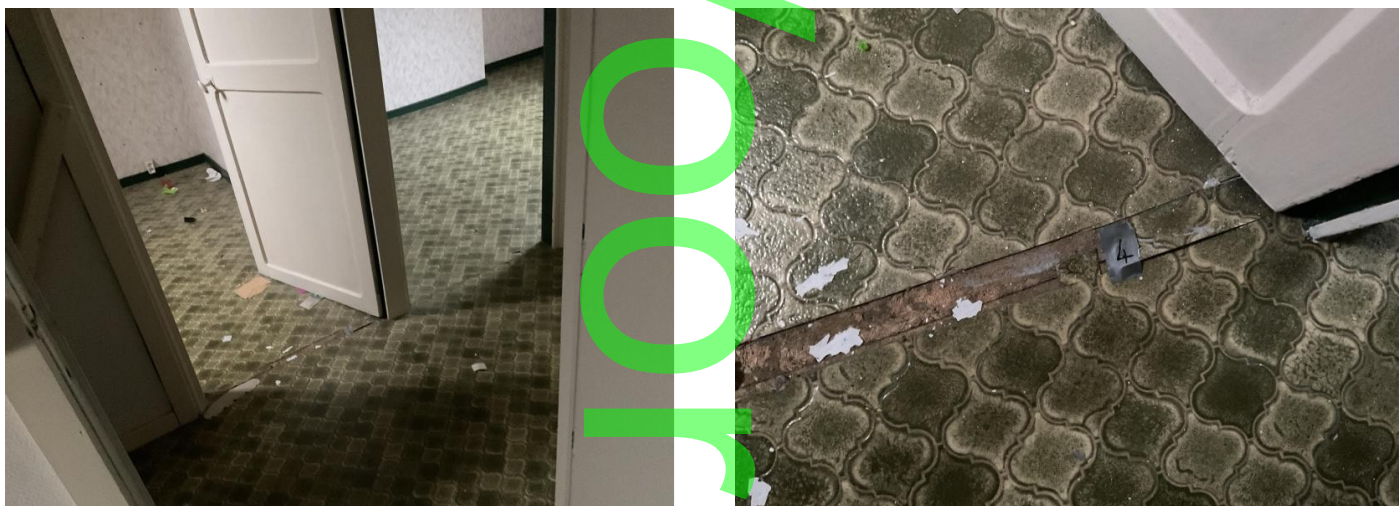
Eindbeoordeling materiaalrisico	Verhoogd materiaalrisico en/of verhoogde kans op vezelvrijgave
---------------------------------	--

Gebondenheid	Categorie 2: niet-hechtgebonden met matrix
Asbestsoort (vezeltype)	Alleen chrysotiel
Asbestconcentratie	Hoog ($\geq 50\%$)
Afschermingsgraad van het gehele materiaal	Geheel of deels (ook) vrij aan de binnenlucht
Toestand van het materiaal	Licht beschadigd, licht verweerd. Intact calciumsilicaatmateriaal of categorie III 'gebondenheid'

#	Type	Referentie	Resultaat
1.1	Puntmonster	4	Chrysotiel

Beschrijving	Vinyl slaapkamer
Omgeving	Binnen
Primaire drager	Vloer
Asbestmateriaal	Prefab - afwerking - Vloerzeil
Bindmiddel van asbestmateriaal	Karton - papier - viltachtig
Gebondenheid op basis van bindmiddel	Niet-hechtgebonden
Hoeveelheid (oppervlakte - aantal)	<ul style="list-style-type: none">• 50,00 m² - 1 stuk
Totale oppervlakte	50,00 m ²
Eenvoudig bereikbaar	Ja
Bevestigingswijze	<ul style="list-style-type: none">• Verlijmd, ingegoten, versmeerd
Identificatiemethode	Vaststelling met monstername
Destructieve handeling voor identificatie	Nee
Opmerking	De hoeveelheid is een schatting en kan afwijken van de werkelijke toestand.

- Zorg voor een veilig beheer en verwijder dit asbestmateriaal wanneer het bij werken eenvoudig bereikbaar wordt. Controleer de toestand jaarlijks op wijzigingen.

- Hermetische zone (erkend asbestverwijderaar)
Deze toepassing kan enkel door een erkende asbestverwijderaar via de methodiek van hermetische zone verwijderd worden omdat verwijdering via de methodiek van eenvoudige handelingen en/of couveusezakmethode niet mogelijk is; en er automatisch een verhoogd risico op vrijgave van asbestvezels (max. concentratie 0,01 vezels/cm - CODEX Art. VI.3-54) ontstaat. (Bron: CODEX - Art. VI.3-61.- par 1.)

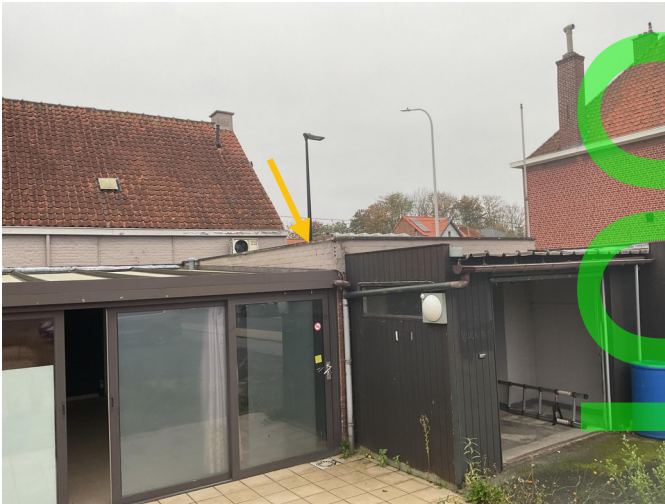
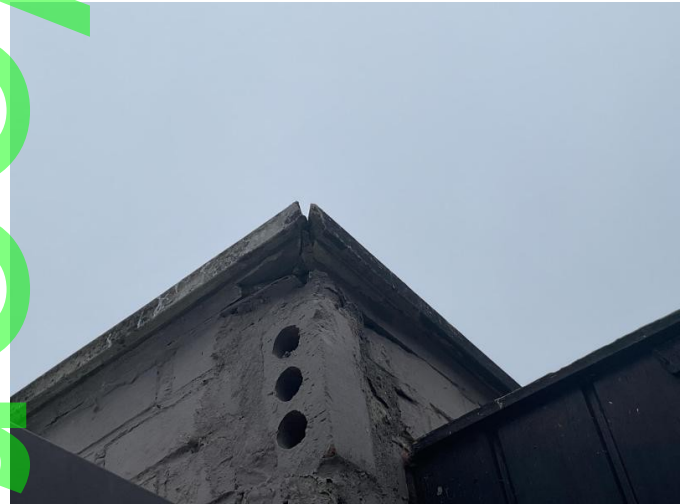
Eindbeoordeling materiaalrisico	Verhoogd materiaalrisico en/of verhoogde kans op vezelvrijgave
---------------------------------	--

Gebondenheid	Categorie 1: hechtgebonden in oorsprong
Asbestsoort (vezeltype)	Alleen chrysotiel
Asbestconcentratie	Laag (< 50%)
Afschermingsgraad van het gehele materiaal	Geheel of deels vrij aan de buitenlucht
Toestand van het materiaal	Matig beschadigd, matig verweerd

Beschrijving	Deksteen
Omgeving	Buiten
Primaire drager	Wand vrijstaand (scheidingsmuur, ...)
Asbestmateriaal	Deksteen, muurkap - Vol
Bindmiddel van asbestmateriaal	Cement
Gebondenheid op basis van bindmiddel	Hecht
Hoeveelheid (oppervlakte - dikte - aantal)	<ul style="list-style-type: none">• 10,00 m² - 5,00 cm - 1 stuk
Totaal volume	0,50 m ³
Eenvoudig bereikbaar	Ja
Bevestigingswijze	<ul style="list-style-type: none">• Verlijmd, ingegoten, versmeerd
Identificatiemethode	Vaststelling zonder monsternamen
Destructieve handeling voor identificatie	Nee
Opmerking	De precieze hoeveelheid kan afwijken.

- Zorg voor een veilig beheer en verwijder dit asbestmateriaal wanneer het bij werken eenvoudig bereikbaar wordt. Controleer de toestand jaarlijks op wijzigingen.

- Eenvoudige handelingen: mag via doe-het-zelf of door werknemer(s) met opleidingsattest eenvoudige handelingen
Deze toepassing kan door een aannemer die over een opleidingsattest eenvoudige handelingen beschikt of door een particulier (doe-het-zelf), verwijderd worden indien er geen verhoogd risico op vrijgave van asbestvezels (max. concentratie 0,01 vezels/cm³ - CODEX Art. VI.3-54) ontstaat en de toepassing voorafgaand wordt gefixeerd/bevochtigd; de individuele elementen zonder machinale werktuigen en zonder breken of gooien een voor een losgemaakt worden; en ten slotte in gesloten verpakking weggevoerd worden naar een erkend afvalpunt (recyclagepark).

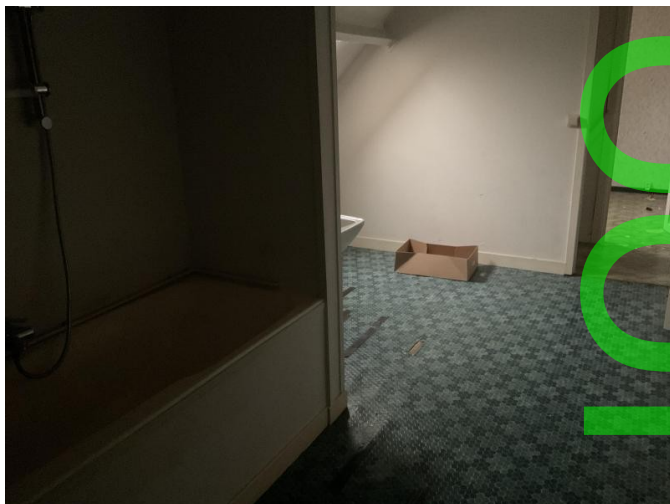
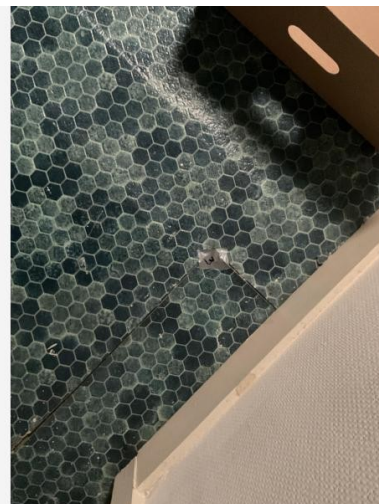
Eindbeoordeling materiaalrisico	Verhoogd materiaalrisico en/of verhoogde kans op vezelvrijgave
---------------------------------	--

Gebondenheid	Categorie 2: niet-hechtgebonden met matrix
Asbestsoort (vezeltype)	Alleen chrysotiel
Asbestconcentratie	Hoog (>= 50%)
Afschermingsgraad van het gehele materiaal	Geheel of deels (ook) vrij aan de binnenlucht
Toestand van het materiaal	Licht beschadigd, licht verweerd. Intact calciumsilicaatmateriaal of categorie III 'gebondenheid'

#	Type	Referentie	Resultaat
3.1	Puntmonster	3	Chrysotiel

Beschrijving	Vinyl badkamer
Omgeving	Binnen
Primaire drager	Vloer
Asbestmateriaal	Prefab - afwerking - Vloerzeil
Bindmiddel van asbestmateriaal	Karton - papier - viltachtig
Gebondenheid op basis van bindmiddel	Niet-hechtgebonden
Hoeveelheid (oppervlakte - aantal)	<ul style="list-style-type: none">• 30,00 m² - 1 stuk
Totale oppervlakte	30,00 m ²
Eenvoudig bereikbaar	Ja
Bevestigingswijze	<ul style="list-style-type: none">• Verlijmd, ingegoten, versmeerd
Identificatiemethode	Vaststelling met monstername
Destructieve handeling voor identificatie	Nee
Opmerking	De hoeveelheid is een schatting en kan afwijken van de werkelijke toestand.

- Zorg voor een veilig beheer en verwijder dit asbestmateriaal wanneer het bij werken eenvoudig bereikbaar wordt. Controleer de toestand jaarlijks op wijzigingen.

- Hermetische zone (erkend asbestverwijderaars)
Deze toepassing kan enkel door een erkende asbestverwijderaars via de methodiek van hermetische zone verwijderd worden omdat verwijdering via de methodiek van eenvoudige handelingen en/of couveusezakmethode niet mogelijk is; en er automatisch een verhoogd risico op vrijgave van asbestvezels (max. concentratie 0,01 vezels/cm - CODEX Art. VI.3-54) ontstaat. (Bron: CODEX - Art. VI.3-61.- par 1.)

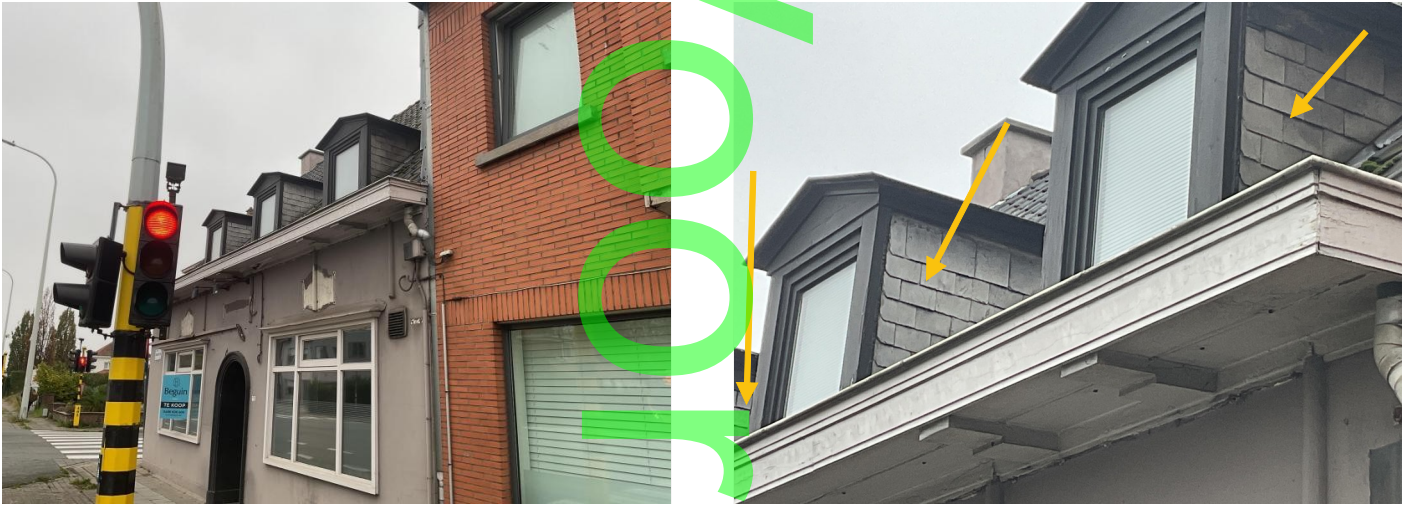
Geen asbest

#	Type	Referentie	Resultaat
6.1	Puntmonster	6	Geen asbest

Beschrijving	Gevel met leien
Omgeving	Buiten
Primaire drager	Wand buitenschil
Bindmiddel van materiaal	Cement
Gebondenheid op basis van bindmiddel	Hecht
Hoeveelheid (oppervlakte - aantal)	<ul style="list-style-type: none">• 5,00 m² - 1 stuk
Totale oppervlakte	5,00 m ²
Identificatiemethode	Vaststelling met monstername
Destructieve handeling voor identificatie	Nee
Opmerking	De hoeveelheid is een schatting en kan afwijken van de werkelijke toestand.

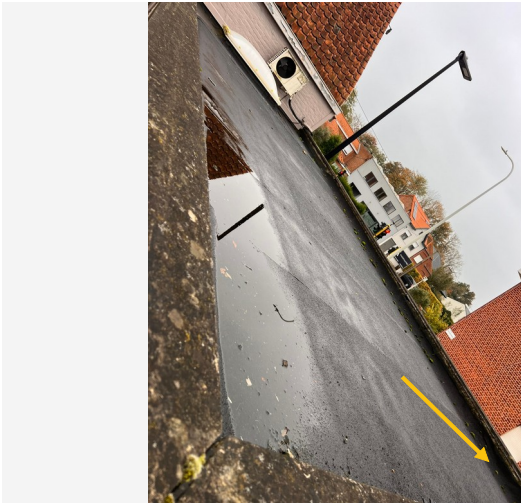
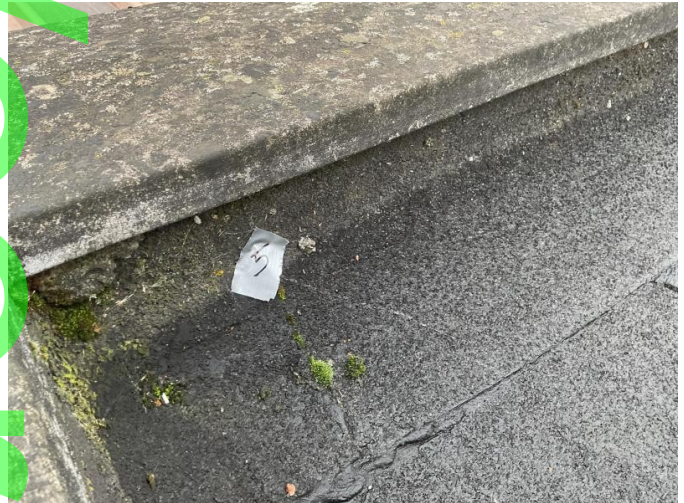
Geen asbest

#	Type	Referentie	Resultaat
7.1	Puntmonster	5	Geen asbest

Beschrijving	Roofing
Omgeving	Buiten
Primaire drager	Plat dak
Bindmiddel van materiaal	Bitumen (roofing, teer, asfalt)
Gebondenheid op basis van bindmiddel	Hecht
Hoeveelheid (oppervlakte - aantal)	<ul style="list-style-type: none">• 50,00 m² - 1 stuk
Totale oppervlakte	50,00 m ²
Identificatiemethode	Vaststelling met monstername
Destructieve handeling voor identificatie	Nee
Opmerking	Staalname tot op de eventuele onderliggende lagen is niet mogelijk zonder uitbreiding naar een destructief onderzoek.

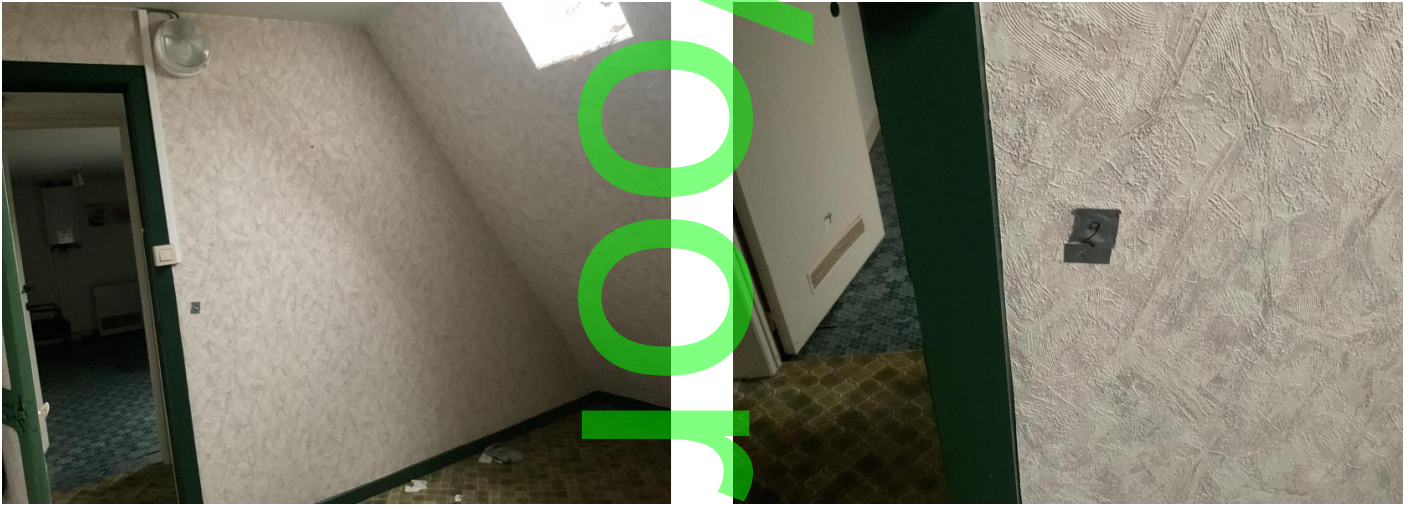
Geen asbest

#	Type	Referentie	Resultaat
8.1	Mengmonster	2	Geen asbest

Beschrijving	Pleisterwerk wanden +1 droge ruimte
Omgeving	Binnen
Primaire drager	Binnenwand
Bindmiddel van materiaal	Gips - kalk
Gebondenheid op basis van bindmiddel	Niet-hechtgebonden
Hoeveelheid (oppervlakte - dikte - aantal)	<ul style="list-style-type: none">• 300,00 m² - 1,00 cm - 1 stuk
Totaal volume	3,00 m ³
Identificatiemethode	Vaststelling met monstername
Destructieve handeling voor identificatie	Nee
Opmerking	De hoeveelheid is een schatting en kan afwijken van de werkelijke toestand. Waar mogelijk, wordt staalname uitgevoerd conform het inspectieprotocol: in een droge ruimte zoals een slaapkamer, in een natte ruimte zoals een keuken of badkamer, in een traphal en in een stookruimte.

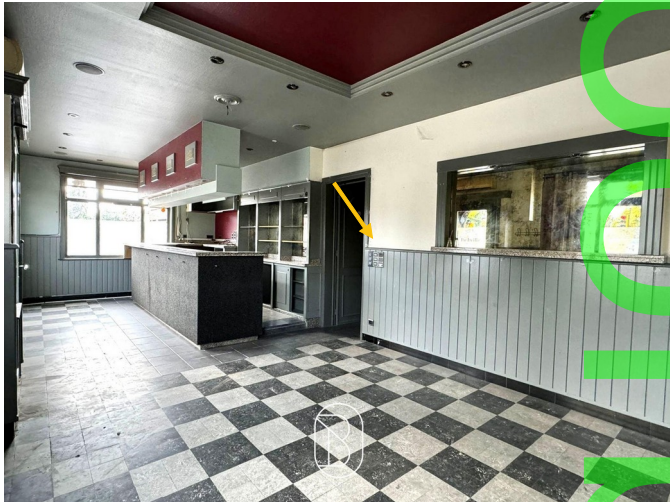
Fiche 9: Pleisterwerk wanden GLV droog, nat & circ ruimte

Geen asbest

#	Type	Referentie	Resultaat
9.1	Mengmonster	1	Geen asbest

Beschrijving	Pleisterwerk wanden GLV droog, nat & circ ruimte
Omgeving	Binnen
Primaire drager	Binnenwand
Bindmiddel van materiaal	Gips - kalk
Gebondenheid op basis van bindmiddel	Niet-hechtgebonden
Hoeveelheid (oppervlakte - dikte - aantal)	<ul style="list-style-type: none">• 300,00 m² - 1,00 cm - 1 stuk
Totaal volume	3,00 m ³
Identificatiemethode	Vaststelling met monstername
Destructieve handeling voor identificatie	Nee
Opmerking	De hoeveelheid is een schatting en kan afwijken van de werkelijke toestand. Waar mogelijk, wordt staalname uitgevoerd conform het inspectieprotocol: in een droge ruimte zoals een slaapkamer, in een natte ruimte zoals een keuken of badkamer, in een traphal en in een stookruimte.
