Asbestinventarisatetest

Klein-Bijgaardenstraat 35, 1600 Sint-Pieters-Leeuw

Attestnummer : 20250120-000069.000

Asbestveilig (maar niet asbestvrij)

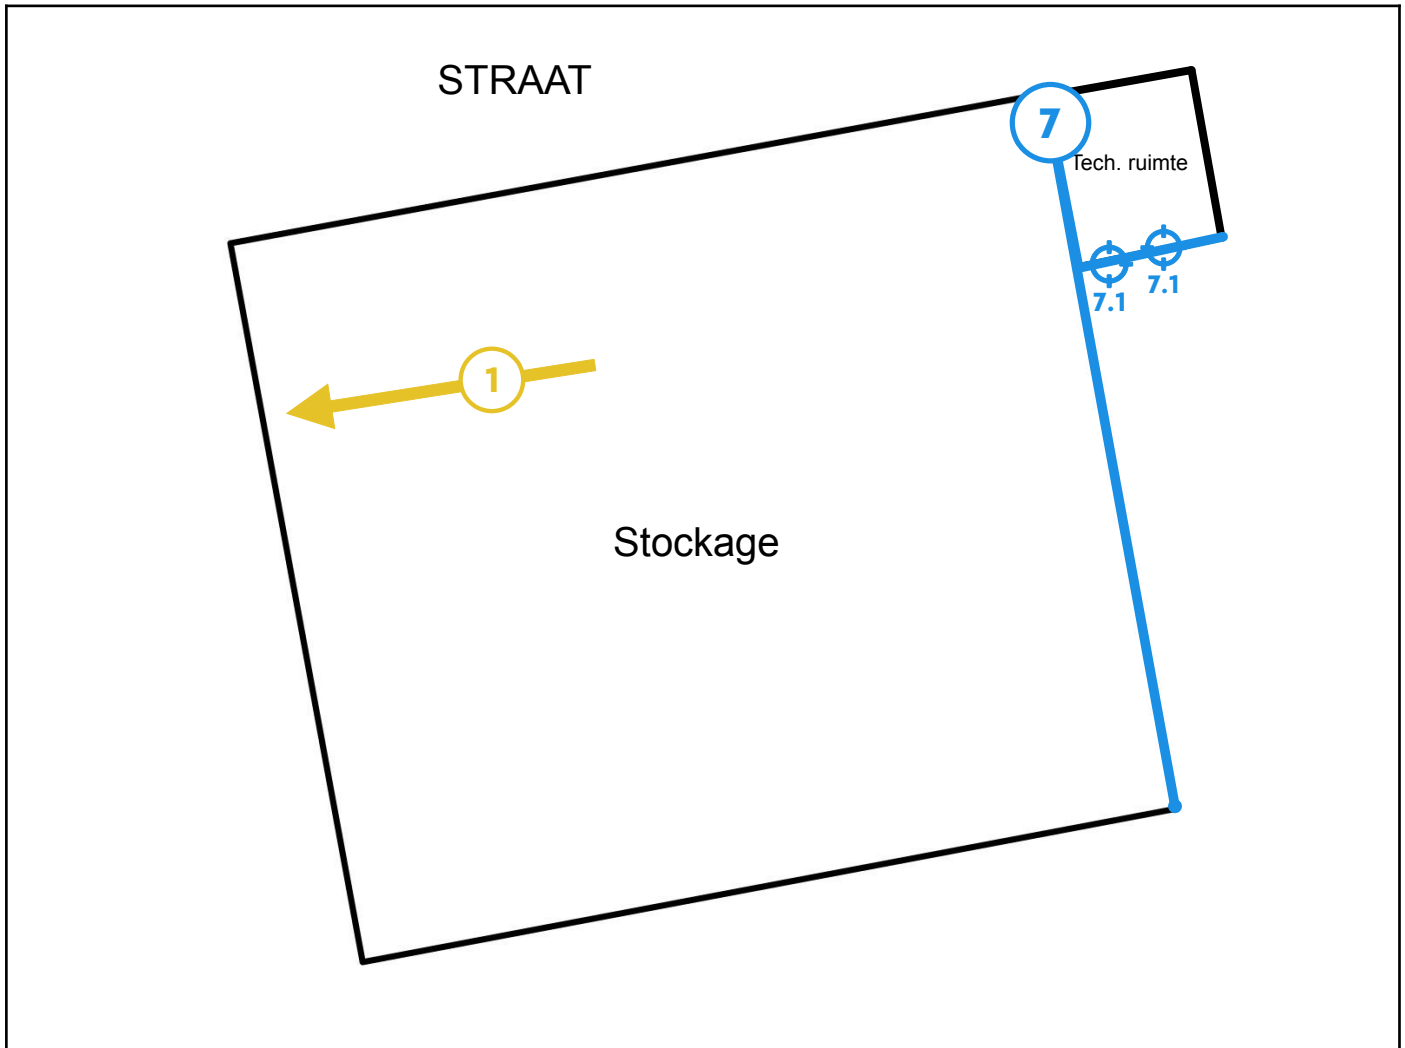
Plan 1.1: Stockage plan

Beschrijving	Type	Actie
1. Elektrische infrastructuur in kunststof Bakeliet	Asbestmateriaal	Zorgvuldig beheren
7. Smeerlaag in cement - Gevel + gemene muur	Geen asbest	-
7.1 Code: MM04	Mengmonster	-

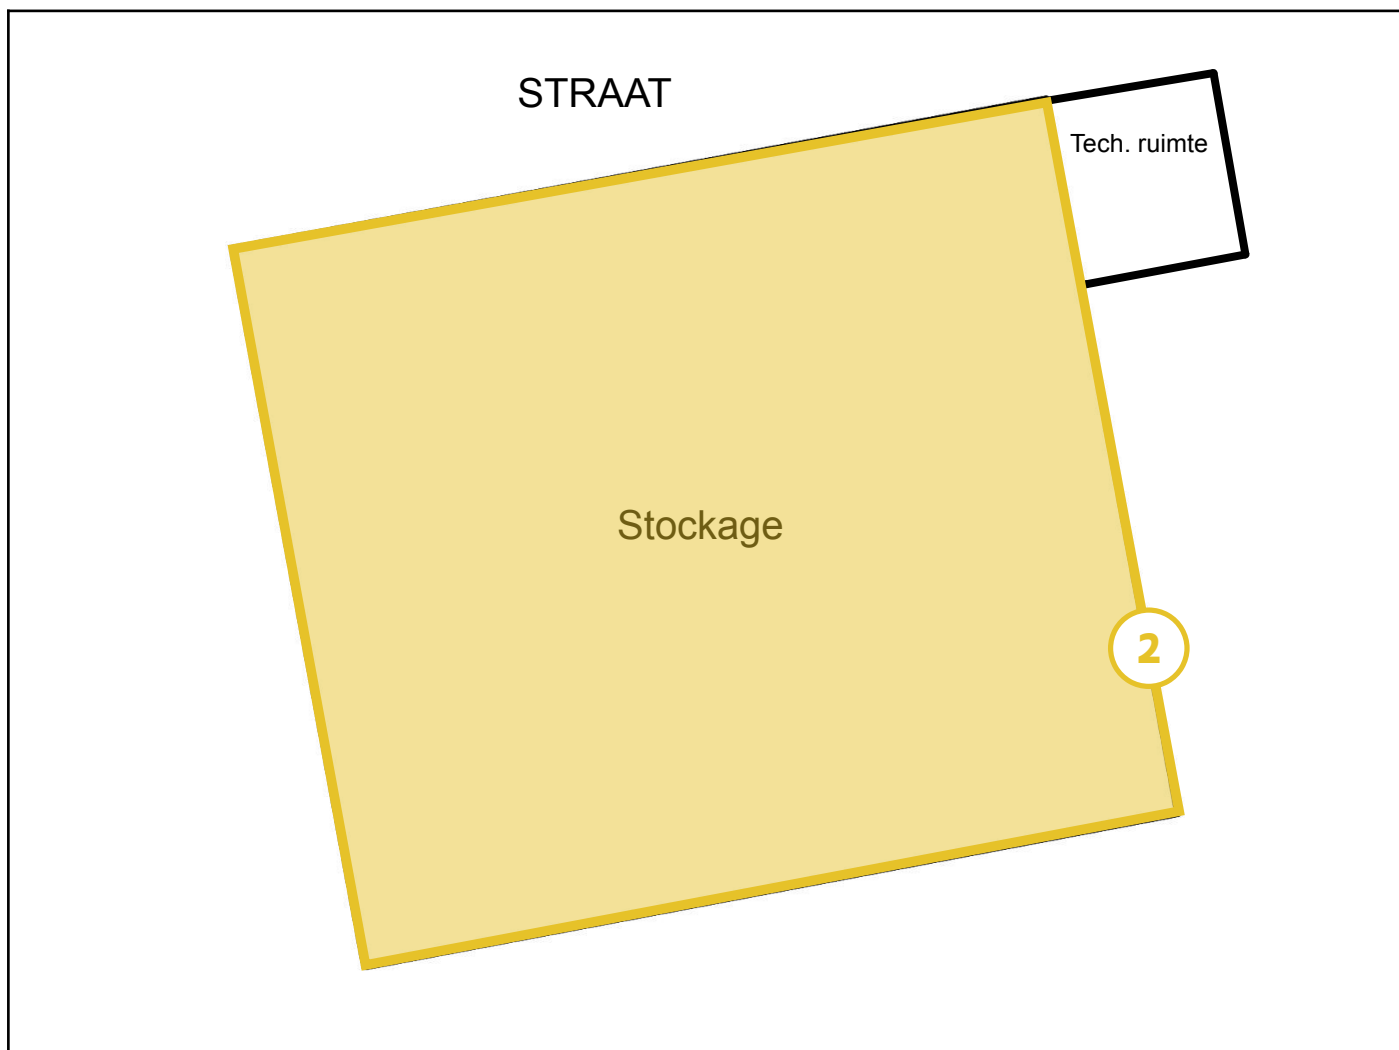
Plan 1.4: Stockage plan - Dak

Beschrijving	Type	Actie
2. Roofing plat dak - Stockage	Asbestmateriaal	Zorgvuldig beheren

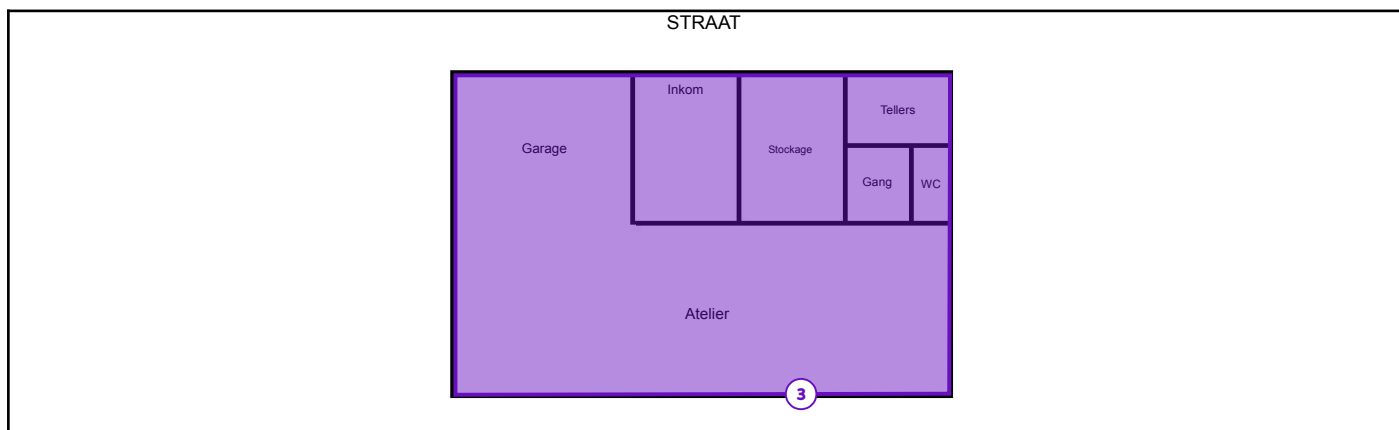
Plan 2.1: Plan atelier/stockage

Beschrijving	Type	Actie
3. Plafonds uit niet asbestverdacht materiaal	Advies	-

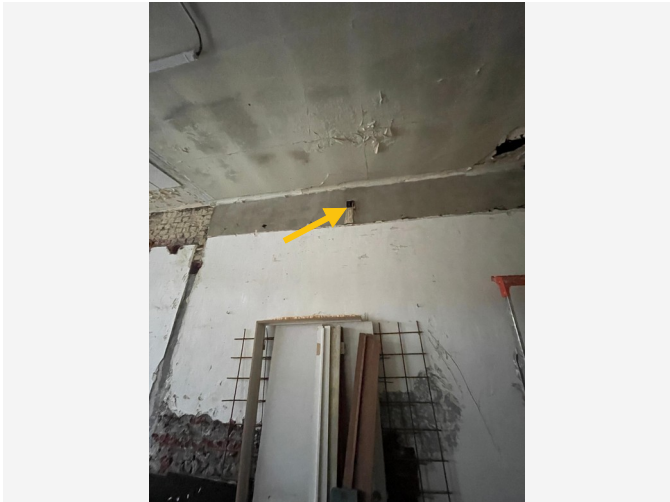
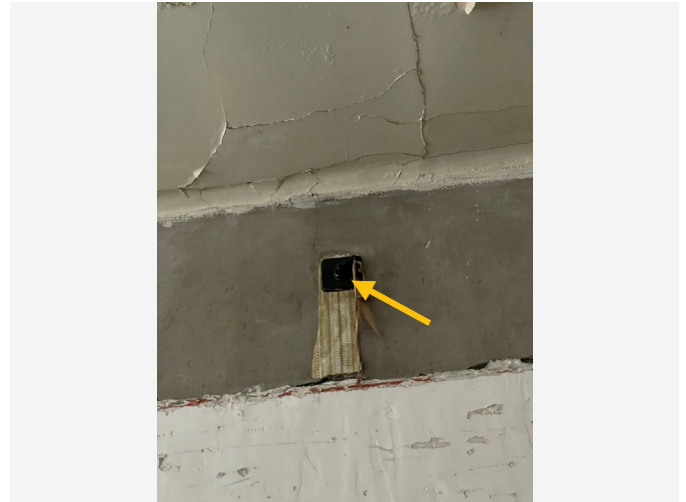
Het asbestmateriaal valt onder de mijlpaal van 2040.

Zorgvuldig beheren

Eindbeoordeling materiaalrisico	Laag materiaalrisico en/of verlaagde kans op vezelvrijgave
---------------------------------	--

Gebondenheid	Categorie 1: hechtgebonden in oorsprong
Asbestsoort (vezeltype)	Crocidoliet aanwezig
Asbestconcentratie	Laag (< 50%)
Afschermingsgraad van het gehele materiaal	Geheel of deels (ook) vrij aan de binnenlucht
Toestand van het materiaal	Onbeschadigd, niet verweerd

Beschrijving	Elektrische infrastructuur in kunststof Bakeliet
Omgeving	Binnen
Primaire drager	Communicatie en elektrische infrastructuur en uitrusting
Asbestmateriaal	Plaat, paneel, tablet - Type Bakeliet
Bindmiddel van asbestmateriaal	Kunststof of -hars
Gebondenheid op basis van bindmiddel	Hecht
Hoeveelheid (oppervlakte - dikte - aantal)	• 0,01 m ² - 1,00 cm - 1 stuk
Totaal volume	< 0,001 m ³
Eenvoudig bereikbaar	Ja
Bevestigingswijze	• Geschroefd
Identificatiemethode	Vaststelling zonder monstername
Destructieve handeling voor identificatie	Nee
Opmerking	Hoeveelheid is bij benadering.

- Zorg voor een veilig beheer. Vermijd het beschadigen van het asbestmateriaal. Controleer de toestand jaarlijks op wijzigingen.

- Eenvoudige handelingen: mag via doe-het-zelf of door werknemer(s) met opleidingsattest eenvoudige handelingen
Mag via doe-het-zelf, indien het materiaal intact blijft (niet breken of beschadigen). Gebruik van persoonlijke beschermingsmiddelen + dubbel verpakken + fixatie zijn belangrijk. Een tellerkast mag enkel verwijderd worden door de netwerkbeheerder! Ik verwijs naar de toelichting achteraan in het asbestattest, waar de methodieken asbestverwijdering worden beschreven.

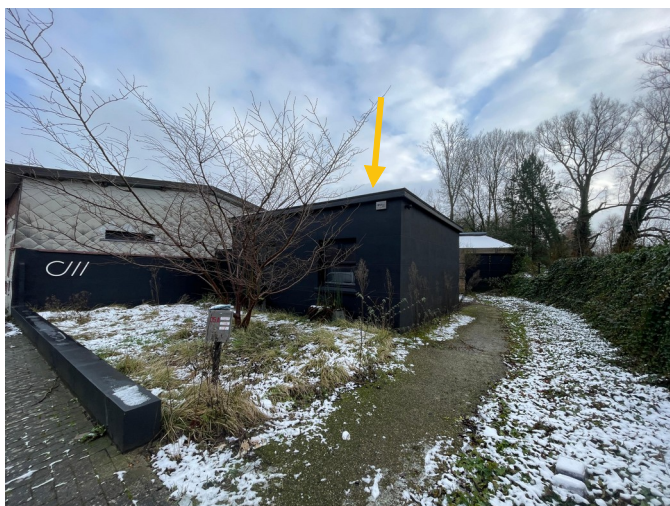
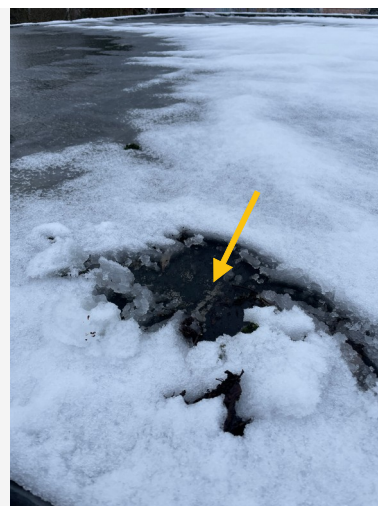
Het asbestmateriaal valt onder de mijlpaal van 2040.

Zorgvuldig beheren

Eindbeoordeling materiaalrisico	Laag materiaalrisico en/of verlaagde kans op vezelvrijgave
---------------------------------	--

Gebondenheid	Categorie 1: hechtgebonden in oorsprong
Asbestsoort (vezeltype)	Alleen chrysotiel
Asbestconcentratie	Laag (< 50%)
Afschermingsgraad van het gehele materiaal	Geheel of deels vrij aan de buitenlucht
Toestand van het materiaal	Licht beschadigd, licht verweerd. Intact calciumsilicaatmateriaal of categorie III 'gebondenheid'

Beschrijving	Roofing plat dak - Stockage
Omgeving	Buiten
Primaire drager	Plat dak
Asbestmateriaal	Dak- en gevelbekleding - Roofing
Bindmiddel van asbestmateriaal	Bitumen (roofing, teer, asfalt)
Gebondenheid op basis van bindmiddel	Hecht
Hoeveelheid (oppervlakte - aantal)	<ul style="list-style-type: none">• 50,00 m² - 1 stuk
Totale oppervlakte	50,00 m ²
Eenvoudig bereikbaar	Ja
Bevestigingswijze	<ul style="list-style-type: none">• Verlijmd, ingegoten, versmeerd
Identificatiemethode	Vaststelling zonder monstername Motivatie: Groot risico op structurele gevolgschade (lekschade, werking installatie,...)
Destructieve handeling voor identificatie	Nee
Opmerking	Geen monster genomen: risico op structurele gevolgschade (lekschade). De oppervlakte en volumes zijn bij benadering (de opgegeven hoeveelheden mogen niet gebruikt worden als maatstaf van heffing).

- Zorg voor een veilig beheer. Vermijd het beschadigen van het asbestmateriaal. Controleer de toestand jaarlijks op wijzigingen.
- Voer bijkomende staalname(s) uit.

- Eenvoudige handelingen: mag via doe-het-zelf of door werknemer(s) met opleidingsattest eenvoudige handelingen
Raadpleeg de actuele wetgeving op de website van OVAM. Onder strikte voorwaarden is het eventueel toegestaan om deze toepassing zelf te verwijderen. Ik verwijs ook naar de toelichting achteraan in het asbestattest, waar de methodieken asbestverwijdering worden beschreven.
- Eenvoudige handelingen: enkel door erkend asbestverwijderaar
Ik adviseer om de verwijdering te laten uitvoeren door een erkende asbestverwijderaar. Dit garandeert de veiligheid van zowel de bewoners als de omgeving. Ik verwijs naar de toelichting achteraan in het asbestattest, waar de methodieken asbestverwijdering worden beschreven.

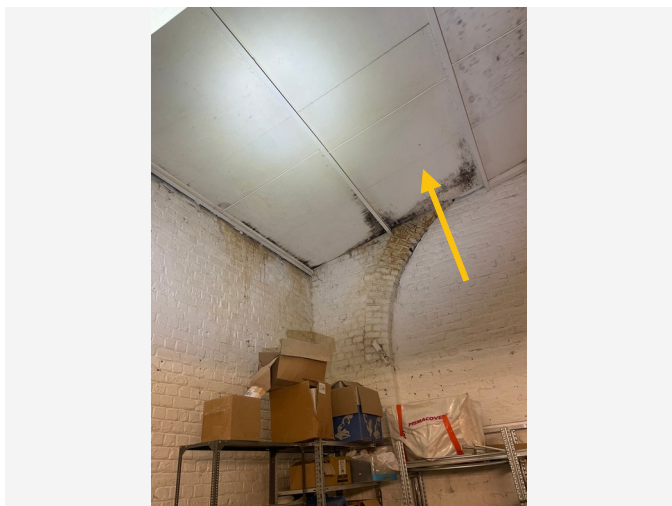
Vrije foto

De plafonds zijn gemaakt van niet-asbestverdachte materialen (hout), deze toepassingen zijn niet asbestverdacht. We hebben echter niet kunnen vaststellen of er mogelijk asbestverdachte of asbesthoudende materialen achter deze toepassingen aanwezig zijn. Bij renovatie of sloop is het aangeraden om een destructief onderzoek te laten uitvoeren van deze toepassingen.

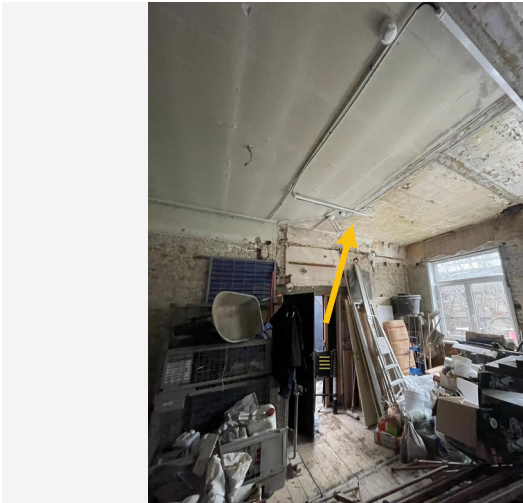
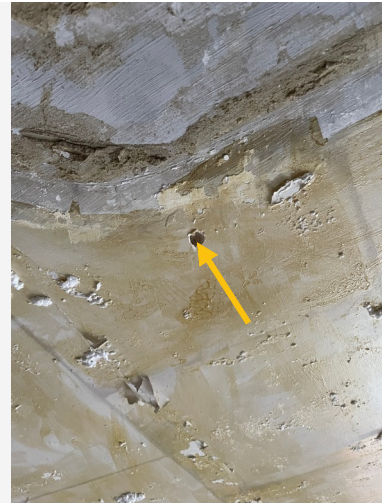
Fiche 4: Pleisterwerk plafond

Geen asbest

#	Type	Referentie	Resultaat
4.1	Mengmonster	MM06	Geen asbest

Beschrijving	Pleisterwerk plafond
Omgeving	Binnen
Primaire drager	Plafond
Bindmiddel van materiaal	Gips - kalk
Gebondenheid op basis van bindmiddel	Niet-hechtgebonden
Hoeveelheid (oppervlakte - dikte - aantal)	• 50,00 m ² - 1,00 cm - 1 stuk
Totaal volume	0,50 m ³
Identificatiemethode	Vaststelling met monstername
Destructieve handeling voor identificatie	Nee
Opmerking	De oppervlakte en volumes zijn bij benadering (de opgegeven hoeveelheden mogen niet gebruikt worden als maatstaf van heffing).

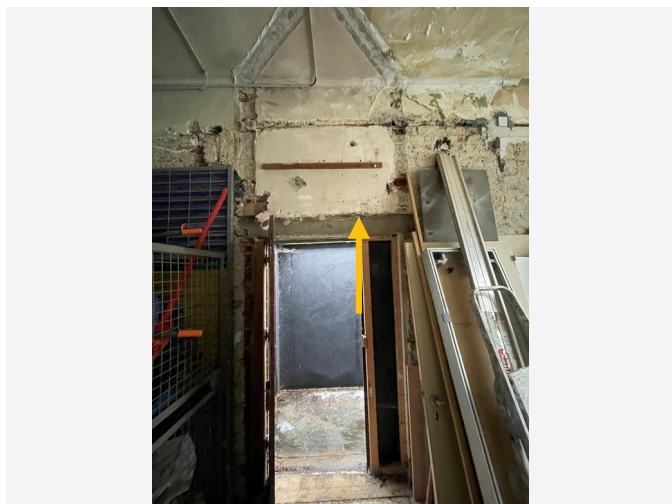
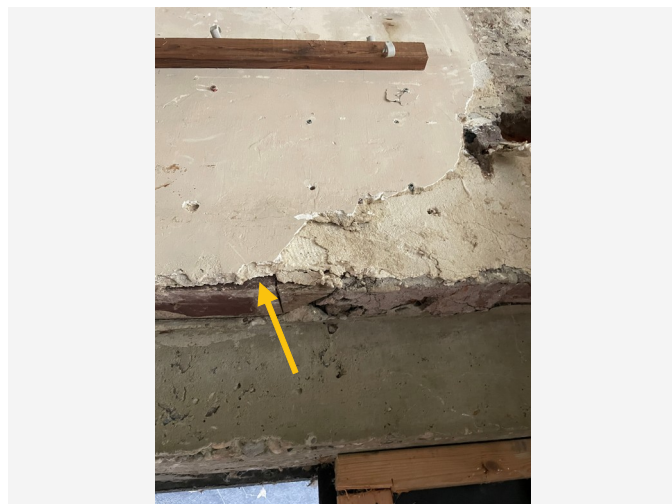
Geen asbest

#	Type	Referentie	Resultaat
5.1	Mengmonster	MM03	Geen asbest

Beschrijving	Pleisterwerk muren
Omgeving	Binnen
Primaire drager	Binnenwand
Bindmiddel van materiaal	Gips - kalk
Gebondenheid op basis van bindmiddel	Niet-hechtgebonden
Hoeveelheid (oppervlakte - dikte - aantal)	• 50,00 m ² - 1,00 cm - 1 stuk
Totaal volume	0,50 m ³
Identificatiemethode	Vaststelling met monstername
Destructieve handeling voor identificatie	Nee
Opmerking	De oppervlakte en volumes zijn bij benadering (de opgegeven hoeveelheden mogen niet gebruikt worden als maatstaf van heffing).

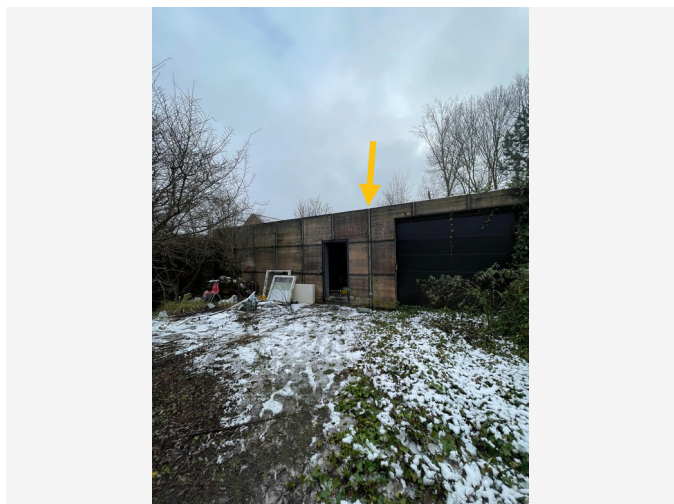
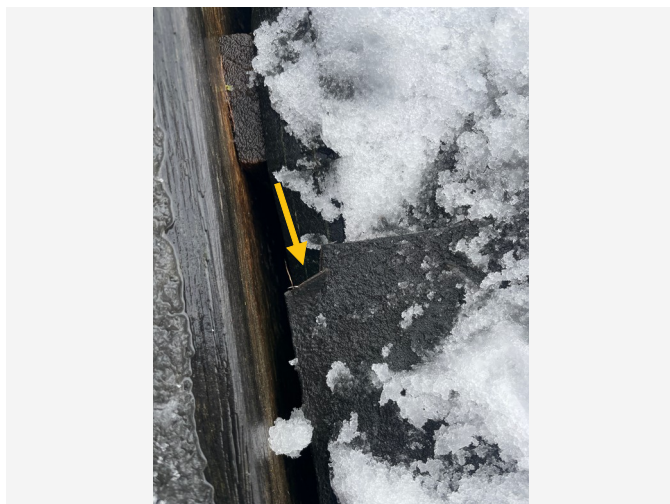
Geen asbest

#	Type	Referentie	Resultaat
6.1	Puntmonster	MM02	Geen asbest

Beschrijving	Roofing - Atelier
Omgeving	Buiten
Primaire drager	Schuin dak
Bindmiddel van materiaal	Bitumen (roofing, teer, asfalt)
Gebondenheid op basis van bindmiddel	Hecht
Hoeveelheid (oppervlakte - aantal)	<ul style="list-style-type: none">• 200,00 m² - 1 stuk
Totale oppervlakte	200,00 m ²
Identificatiemethode	Vaststelling met monstername
Destructieve handeling voor identificatie	Nee
Opmerking	<p>Deze oppervlakte, volumes en gewichten zijn niet gemeten, maar geschat op basis van een benadering van de aanwezige roofing (de opgegeven hoeveelheden mogen niet gebruikt worden als maatstaf voor heffingen). Om gevolgschade en lekkages te voorkomen en niet destructief te werk te gaan, is alleen de toplaag bemonsterd. We kunnen geen uitspraak doen over de onderliggende lagen. Bij renovatie of sloop dient er een destructief onderzoek uitgevoerd te worden van de roofing.</p>

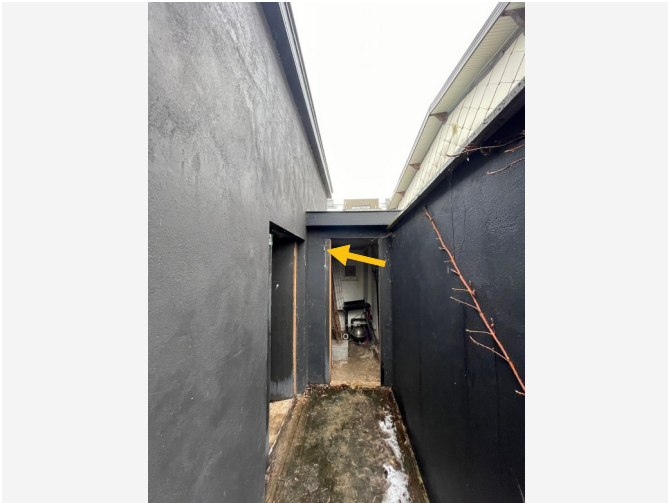
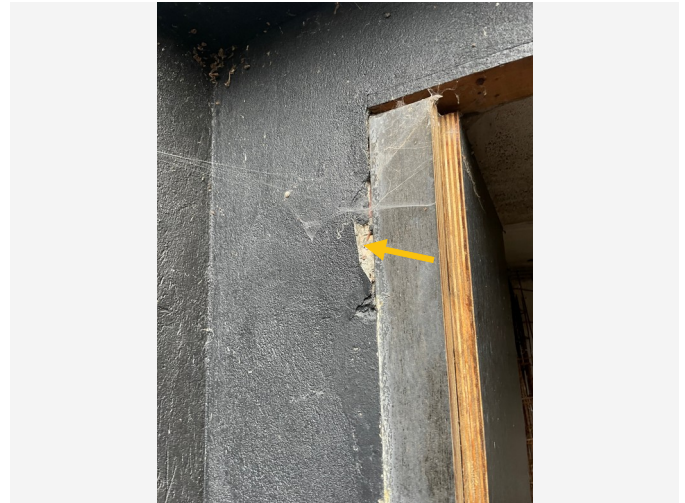
Geen asbest

#	Type	Referentie	Resultaat
7.1	Mengmonster	MM04	Geen asbest

Beschrijving	Smeerlaag in cement - Gevel + gemene muur
Omgeving	Buiten
Primaire drager	Wand vrijstaand (scheidingsmuur, ...)
Bindmiddel van materiaal	Cement
Gebondenheid op basis van bindmiddel	Hecht
Hoeveelheid (oppervlakte - dikte - aantal)	• 50,00 m ² - 1,00 cm - 1 stuk
Totaal volume	0,50 m ³
Identificatiemethode	Vaststelling met monstername
Destructieve handeling voor identificatie	Nee
Opmerking	De oppervlakte en volumes zijn bij benadering (de opgegeven hoeveelheden mogen niet gebruikt worden als maatstaf van heffing).

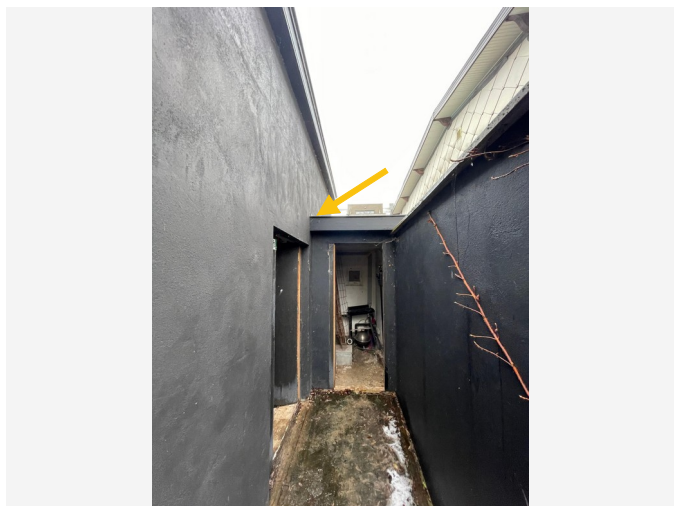
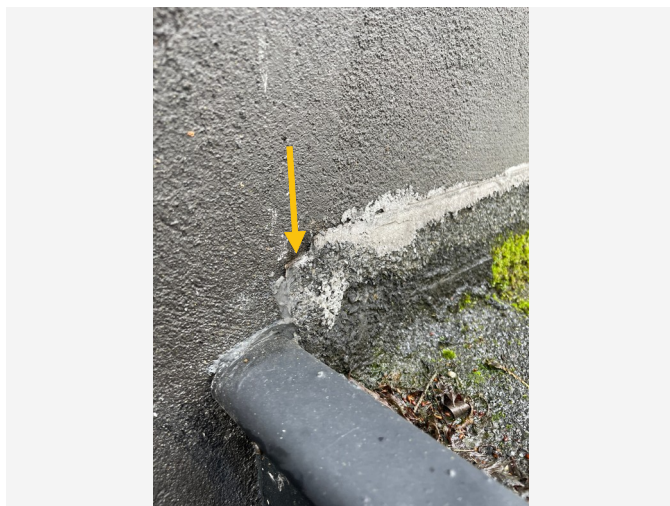
Fiche 8: Roofing plat dak

Geen asbest

#	Type	Referentie	Resultaat
8.1	Puntmonster	MM05	Geen asbest

Beschrijving	Roofing plat dak
Omgeving	Buiten
Primaire drager	Plat dak
Bindmiddel van materiaal	Bitumen (roofing, teer, asfalt)
Gebondenheid op basis van bindmiddel	Hecht
Hoeveelheid (oppervlakte - aantal)	• 3,00 m ² - 1 stuk
Totale oppervlakte	3,00 m ²
Identificatiemethode	Vaststelling met monstername
Destructieve handeling voor identificatie	Nee
Opmerking	Deze oppervlakte, volumes en gewichten zijn niet gemeten, maar geschat op basis van een benadering van de aanwezige roofing (de opgegeven hoeveelheden mogen niet gebruikt worden als maatstaf voor heffingen). Om gevolgschade en lekkages te voorkomen en niet destructief te werk te gaan, is alleen de toplaag bemonsterd. We kunnen geen uitspraak doen over de onderliggende lagen. Bij renovatie of sloop dient er een destructief onderzoek uitgevoerd te worden van de roofing.

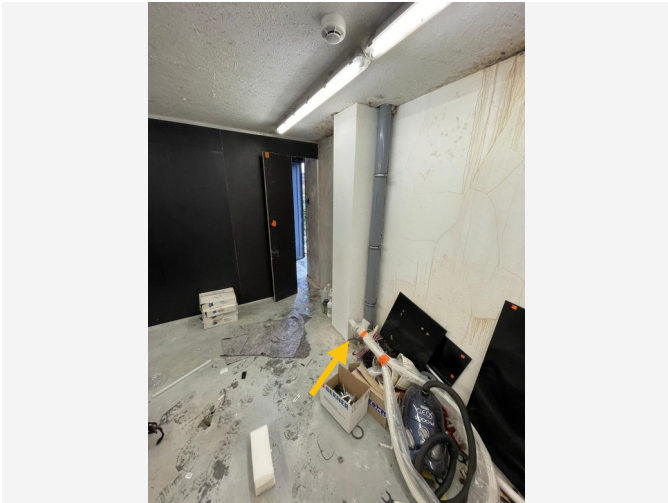
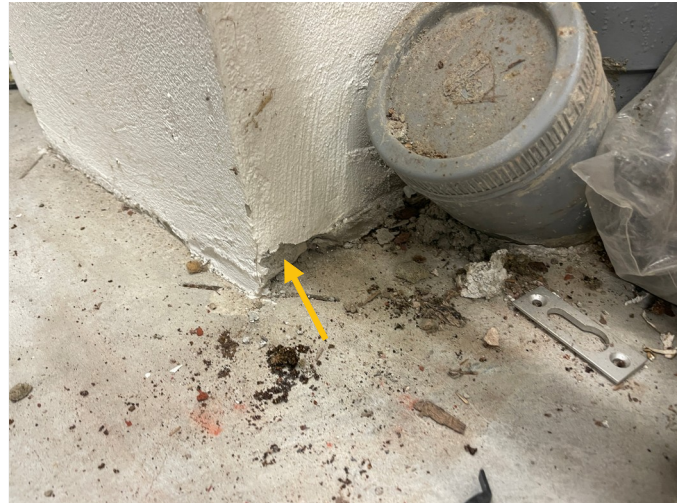
Fiche 9: Smeerlaag in cement - Atelier

Geen asbest

#	Type	Referentie	Resultaat
9.1	Mengmonster	MM01	Geen asbest

Beschrijving	Smeerlaag in cement - Atelier
Omgeving	Binnen
Primaire drager	Binnenwand
Bindmiddel van materiaal	Cement
Gebondenheid op basis van bindmiddel	Hecht
Hoeveelheid (oppervlakte - dikte - aantal)	• 75,00 m ² - 1,00 cm - 1 stuk
Totaal volume	0,75 m ³
Identificatiemethode	Vaststelling met monstername
Destructieve handeling voor identificatie	Nee
Opmerking	De oppervlakte en volumes zijn bij benadering (de opgegeven hoeveelheden mogen niet gebruikt worden als maatstaf van heffing).
