Asbestinventarisatetest

Langemunt 53, 9420 Erpe-Mere

Attestnummer : 20230213-000218.000

Uitgegeven op : 13.02.2023

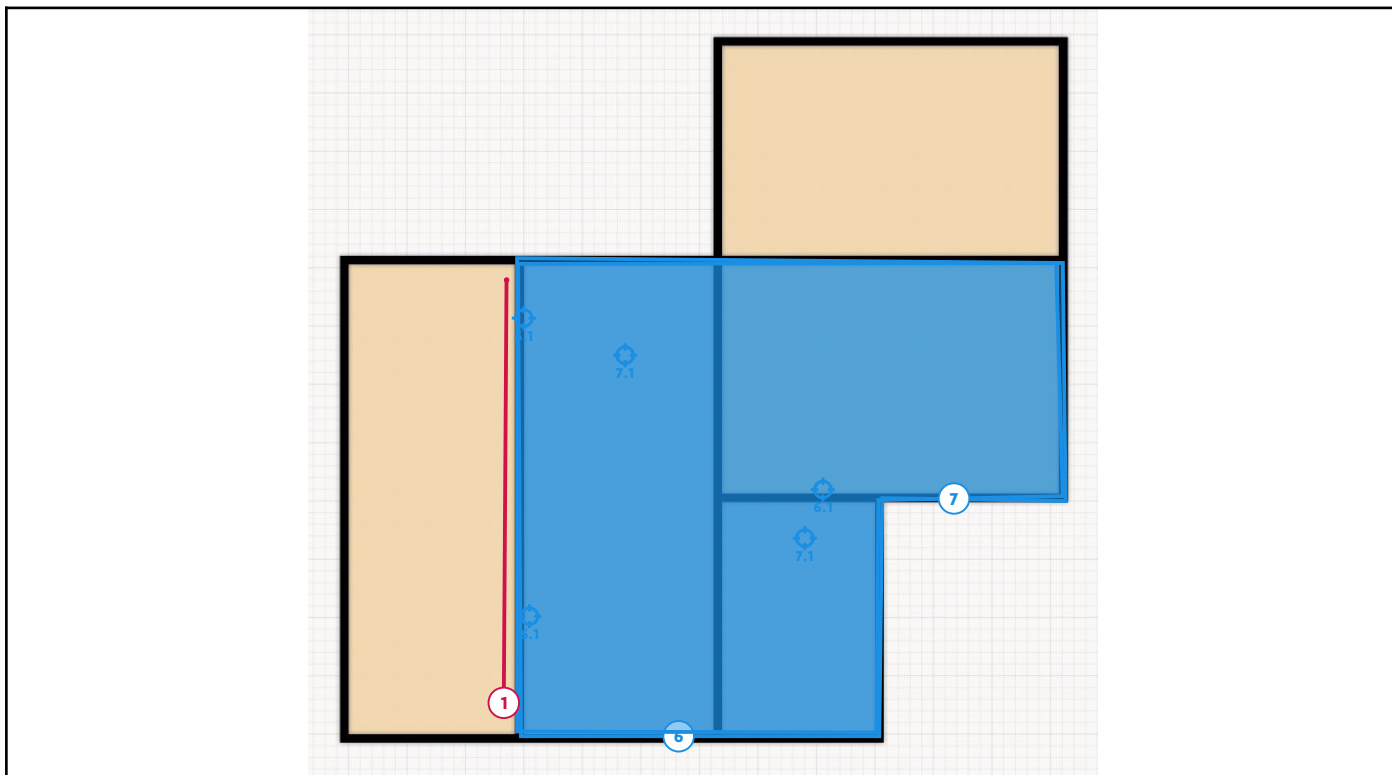
Plan 1.1: schema gvl

Beschrijving	Type	Actie
1. Chauffagebuizen	Asbestmateriaal	Dringend verwijderen
6. Pleister	Geen asbest	-
6.1 Code: 001	Mengmonster	-
7. Plafonds	Geen asbest	-
7.1 Code: 002	Mengmonster	-

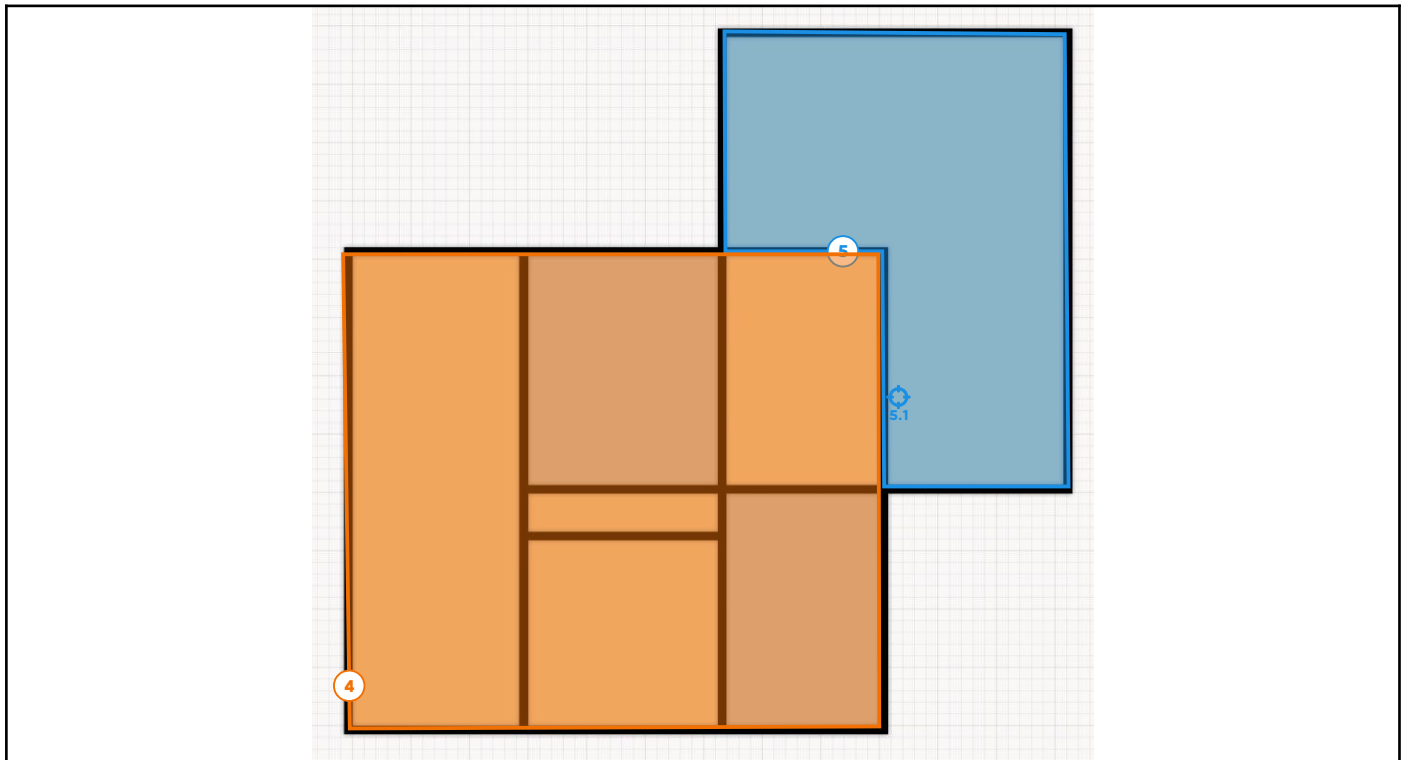
Plan 1.2: schema verdieping

Beschrijving	Type	Actie
4. Dak hoofdgebouw	Asbestmateriaal	Verwijderen
5. Plat dak	Geen asbest	-
5.1 Code: 093	Puntmonster	-

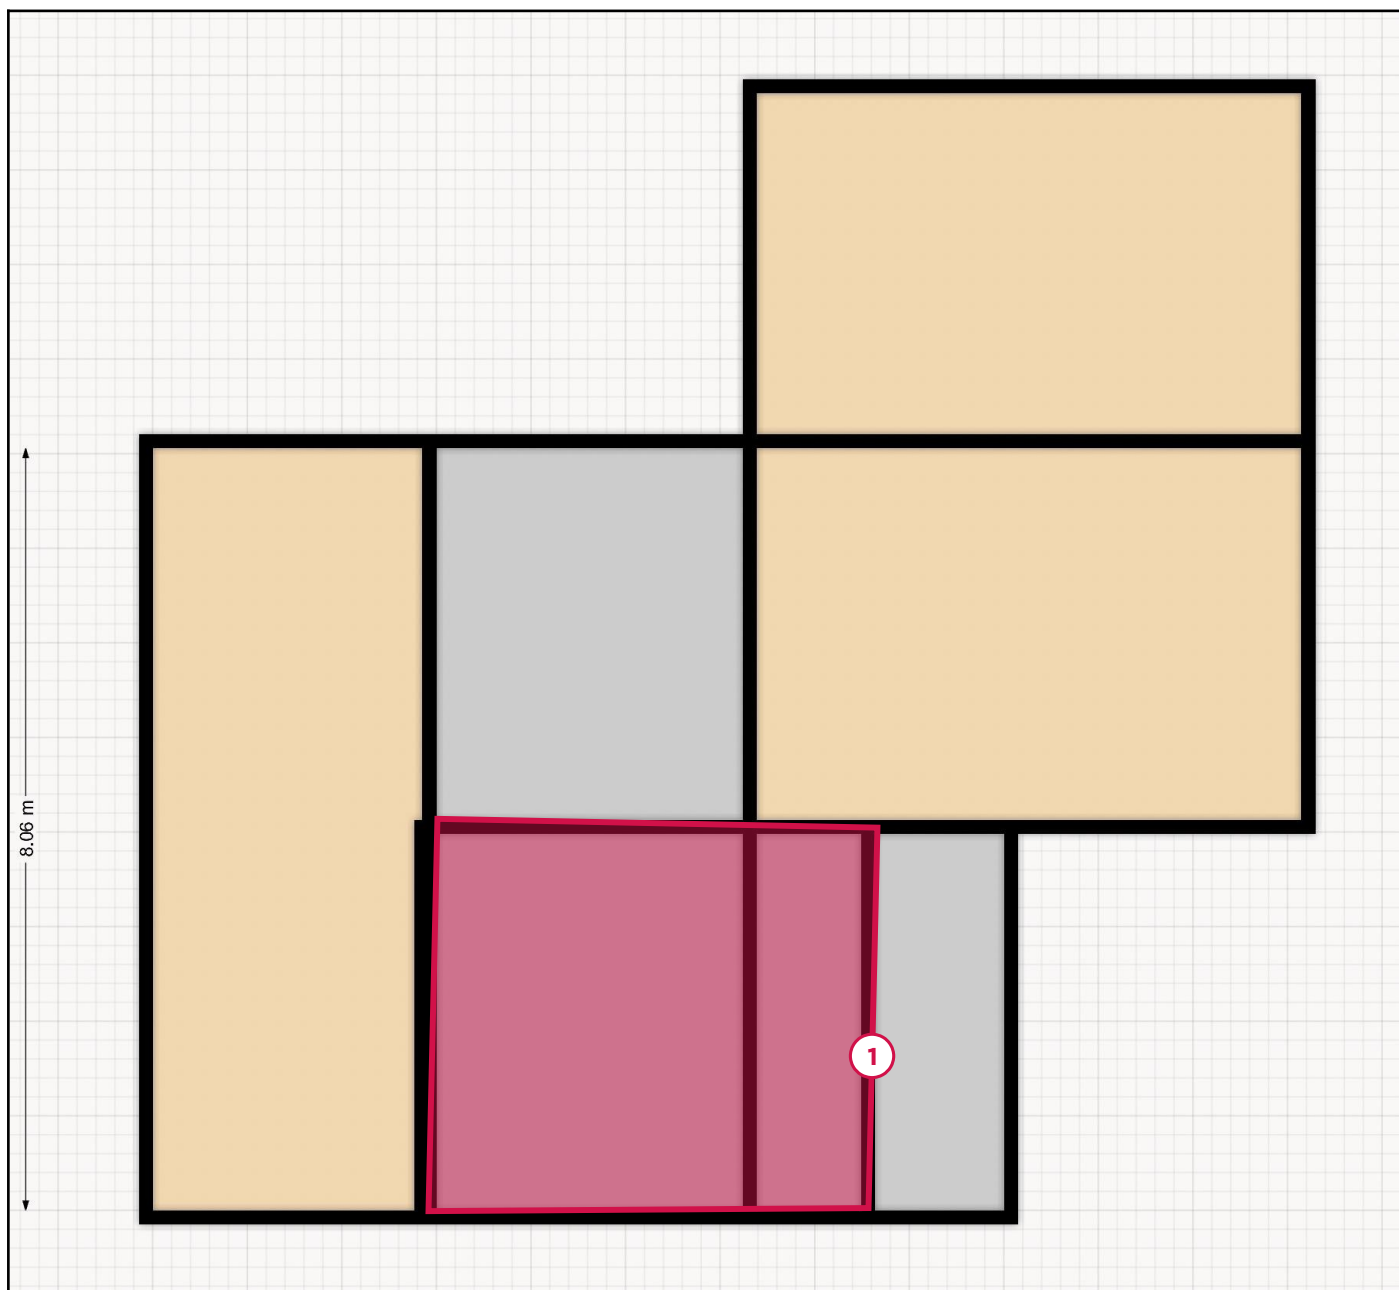
Plan 1.3: schema kelder

Beschrijving	Type	Actie
1. Chauffagebuizen	Asbestmateriaal	Dringend verwijderen

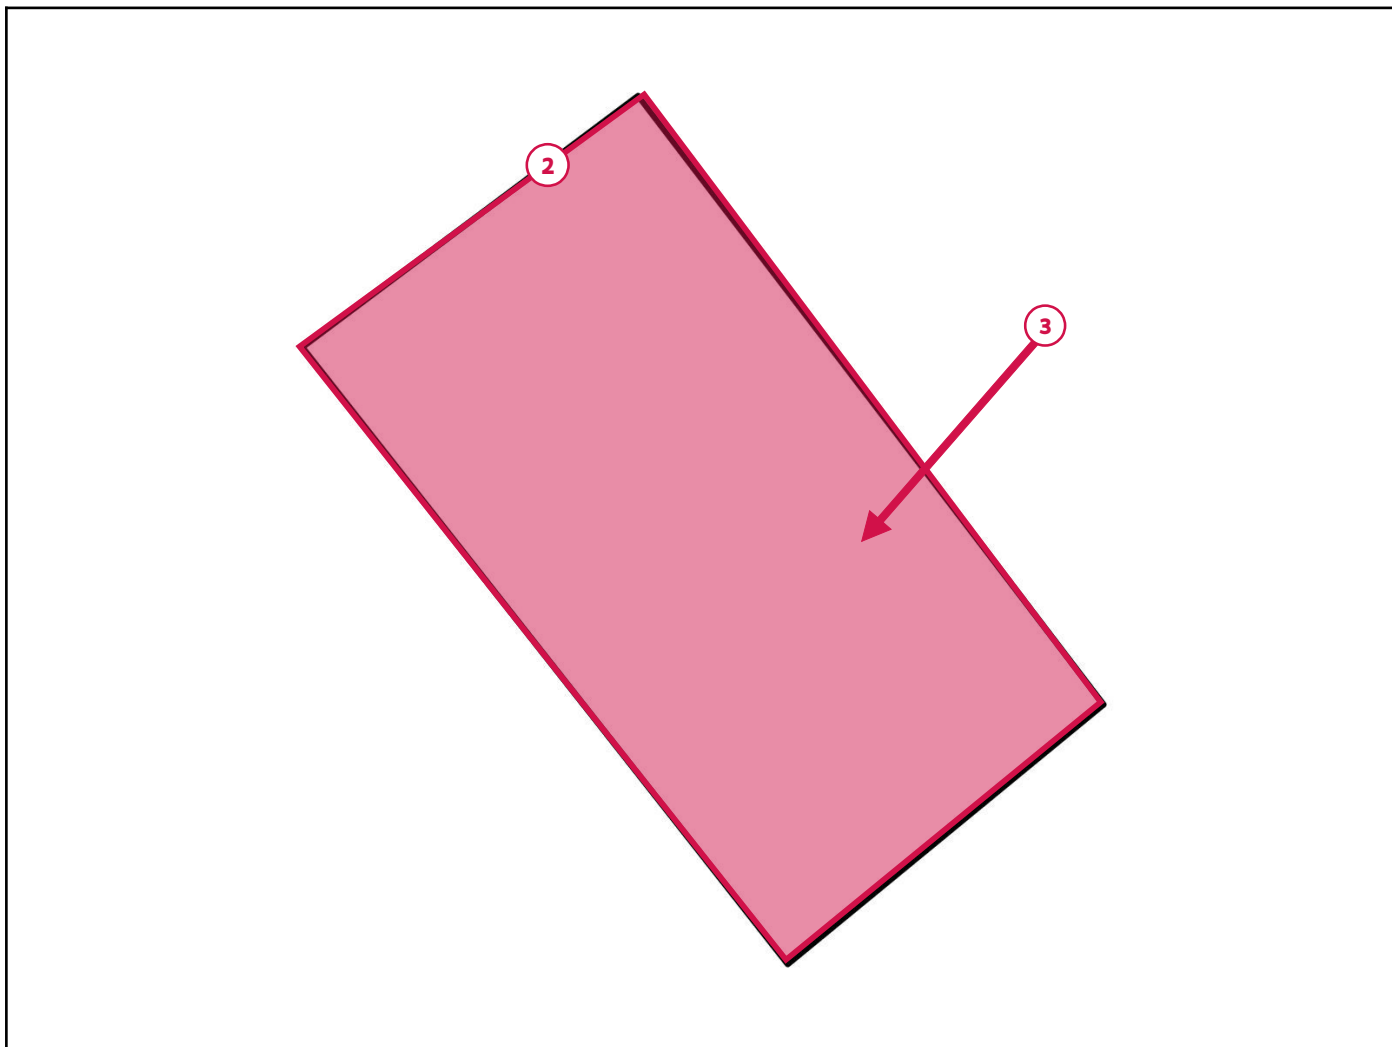
Plan 2.1: Bijgebouw plan

Beschrijving	Type	Actie
2. Dak bijgebouw	Asbestmateriaal	Dringend verwijderen
3. Golfplaten	Asbestmateriaal	Dringend verwijderen

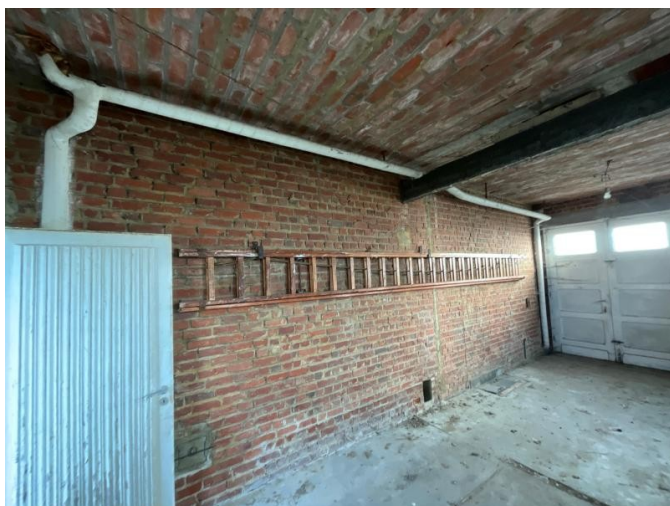
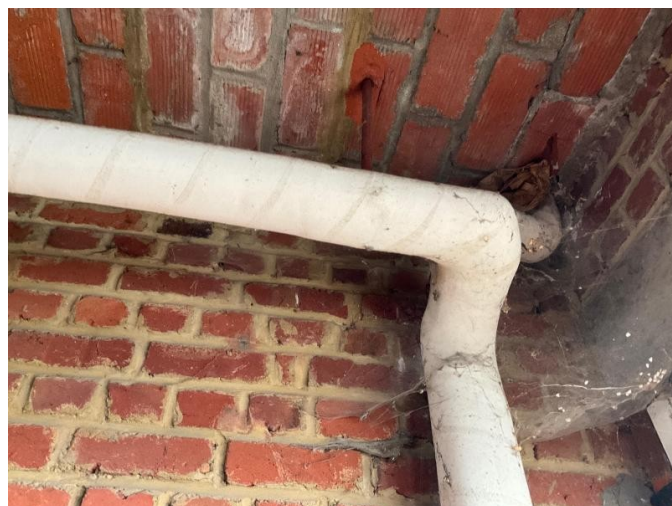
Eindbeoordeling materiaalrisico	Hoog materiaalrisico en/of hoge kans op vezelvrijgave
---------------------------------	---

Gebondenheid	Categorie 2: niet-hechtgebonden met matrix
Asbestsoort (vezeltype)	Crocidoliet aanwezig
Asbestconcentratie	Hoog ($\geq 50\%$)
Afschermingsgraad van het gehele materiaal	Geheel of deels (ook) vrij aan de binnenlucht
Toestand van het materiaal	Licht beschadigd, licht verweerd. Intact materiaal type Pical – asbestboard of categorie III 'gebondenheid'

Beschrijving	Chauffagebuizen
Omgeving	Binnen
Primaire drager	HVAC infrastructuur en uitrusting
Asbestmateriaal	In-situ afwerkingslagen - Thermische isolatie
Bindmiddel van asbestmateriaal	Gips - kalk
Gebondenheid op basis van bindmiddel	Niet-hechtgebonden
Hoeveelheid (lengte - omtrek - dikte - aantal)	<ul style="list-style-type: none">• 30,00 m - 40,00 cm - 10,00 cm - 1 stuk
Totaal volume	1,20 m ³
Eenvoudig bereikbaar	Ja
Bevestigingswijze	<ul style="list-style-type: none">• Verlijmd, ingegoten, versmeerd

- Verwijder dit asbestmateriaal zo snel mogelijk. Volg de toestand goed op.

- Couveuzesak (erkend asbestverwijderaar)
Dit zelf verwijderen houdt een te groot risico in voor uw eigen gezondheid en voor verdere contaminatie van de omgeving. De verwijdering mag enkel uitgevoerd worden door een erkende asbestverwijderaar.

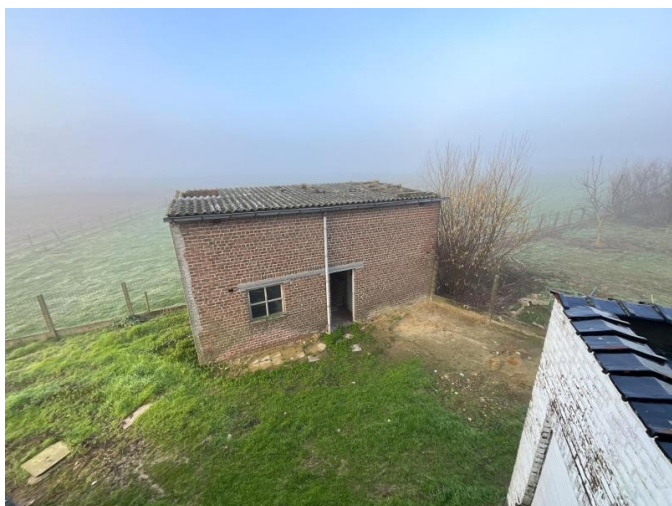
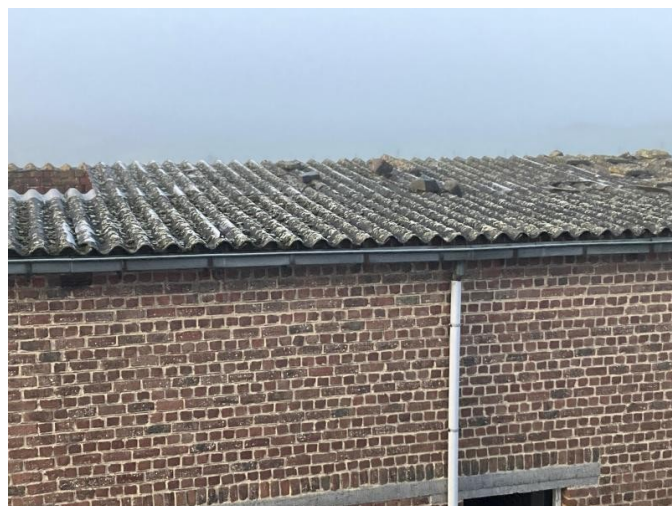
Eindbeoordeling materiaalrisico	Hoog materiaalrisico en/of hoge kans op vezelvrijgave
---------------------------------	---

Gebondenheid	Categorie 1: hechtgebonden in oorsprong
Asbestsoort (vezeltype)	Crocidoliet aanwezig
Asbestconcentratie	Laag (< 50%)
Afschermingsgraad van het gehele materiaal	Geheel of deels (ook) vrij aan de binnenlucht
Toestand van het materiaal	Matig beschadigd, matig verweerd

Beschrijving	Dak bijgebouw
Omgeving	Buiten
Primaire drager	Schuin dak
Asbestmateriaal	Dak- en gevelbekleding - Golfplaat
Bindmiddel van asbestmateriaal	Cement

- Verwijder dit asbestmateriaal zo snel mogelijk. Volg de toestand goed op.

- Eenvoudige handelingen: mag via doe-het-zelf of door werknemer(s) met opleidingsattest eenvoudige handelingen
In geval dit wordt verwijderd: met zorg behandelen, mondmasker en handschoenen dragen, in afgesloten zak naar containerpark brengen en in container voor asbest deponeren. Het mag enkel losgeschroefd worden en men mag er niet in slijpen of breken.

Indien het niet kan losgeschroefd worden, mag dit enkel door een erkende asbestverwijderaar worden gedemonteerd.

Bij het saneren of verwijderen geldt een absoluut verbod om stof te veroorzaken door in het materiaal te slijpen of af te schuren.

Het is absoluut verboden om dit dak te reinigen met een hogedrukreiniger of met schuurborstels.

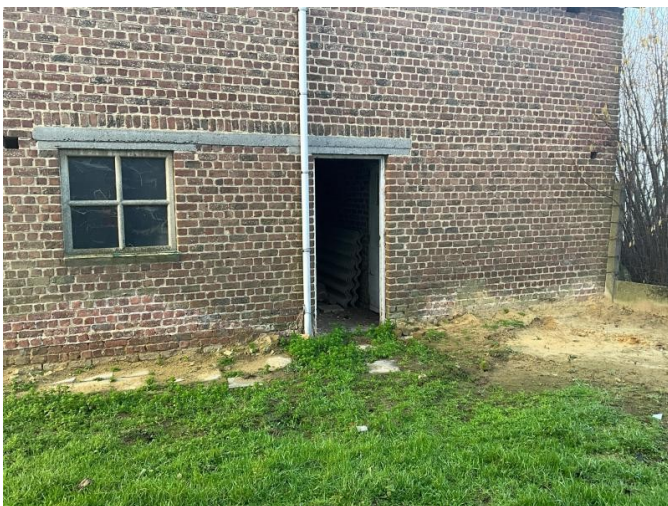
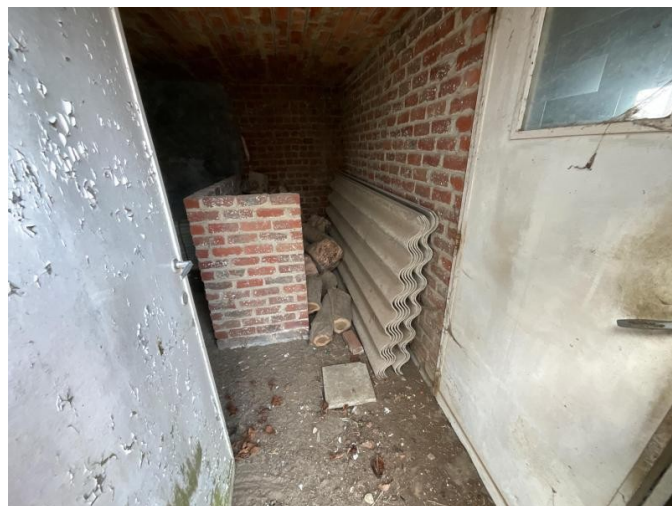
Beschrijving	Golfplaten
Type afvalstof	Betreft stock-voorraad of gedemonteerde asbestmaterialen
Aanwezige resten	Tiental golfplaten in bijhuis
Omgeving	Binnen
Primaire drager	Vloer
Asbestmaterialen	<ul style="list-style-type: none">Dak- en gevelbekleding - Golfplaat
Bindmiddel van asbestmateriaal	Cement
Gebondenheid op basis van bindmiddel	Hecht
Hoeveelheid (gewicht - aantal)	<ul style="list-style-type: none">100,00 kg - 1 stuk
Totaal gewicht	100,00 kg
Eenvoudig bereikbaar	Ja
Identificatiemethode	Vaststelling zonder monsternamen

- Verwijder het asbestafval.

- Eenvoudige handelingen: mag via doe-het-zelf of door werknemer(s) met opleidingsattest eenvoudige handelingen
Bij verwijderen: met zorg behandelen, mondkapje en handschoenen dragen en in afgesloten zak naar containerpark brengen en in container voor asbest deponeren. Vermijd stof door het asbest te bevochtigen of op voorhand te fixeren en gebruik geen mechanische werktuigen bij het demonteren aangezien dit asbestvezelhoudend stof veroorzaakt.

Informeer u op voorhand bij uw plaatselijk containerpark welke maatregelen u kunt treffen voor een veilig transport en afgave van de asbest toepassing.

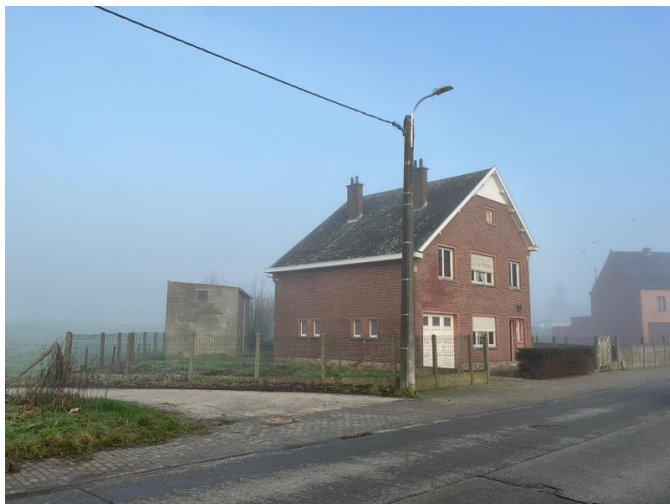
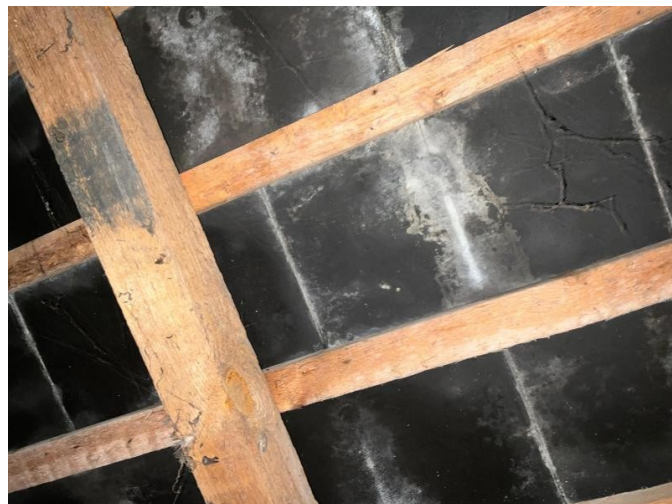
Eindbeoordeling materiaalrisico	Verhoogd materiaalrisico en/of verhoogde kans op vezelvrijgave
---------------------------------	--

Gebondenheid	Categorie 1: hechtgebonden in oorsprong
Asbestsoort (vezeltype)	Crocidoliet aanwezig
Asbestconcentratie	Laag (< 50%)
Afschermingsgraad van het gehele materiaal	Geheel of deels (ook) vrij aan de binnenlucht
Toestand van het materiaal	Licht beschadigd, licht verweerd. Intact materiaal type Pical – asbestboard of categorie III 'gebondenheid'

Beschrijving	Dak hoofdgebouw
Omgeving	Grenst aan binnen- en buitenlucht
Primaire drager	Schuin dak
Asbestmateriaal	Dak- en gevelbekleding - Lei, shingle
Bindmiddel van asbestmateriaal	Cement

- Zorg voor een veilig beheer en verwijder dit asbestmateriaal wanneer het bij werken eenvoudig bereikbaar wordt. Controleer de toestand jaarlijks op wijzigingen.

- Eenvoudige handelingen: mag via doe-het-zelf of door werknemer(s) met opleidingsattest eenvoudige handelingen
In geval dit wordt verwijderd: met zorg behandelen, mondmasker en handschoenen dragen, in afgesloten zak naar containerpark brengen en in container voor asbest deponeren. Het mag enkel losgeschroefd worden en men mag er niet in slijpen of breken.

Indien het niet kan losgeschroefd worden, mag dit enkel door een erkende asbestverwijderaar worden gedemonteerd.

Bij het saneren of verwijderen geldt een absoluut verbod om stof te veroorzaken door in het materiaal te slijpen of af te schuren.

Het is absoluut verboden om dit dak te reinigen met een hogedrukreiniger of met schuurborstels.

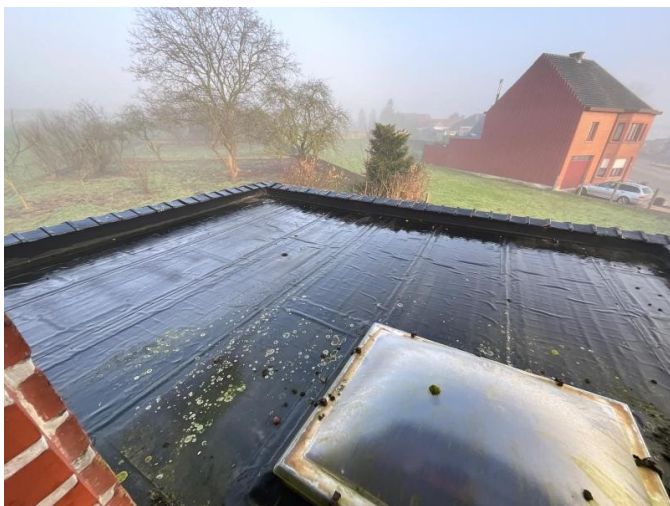
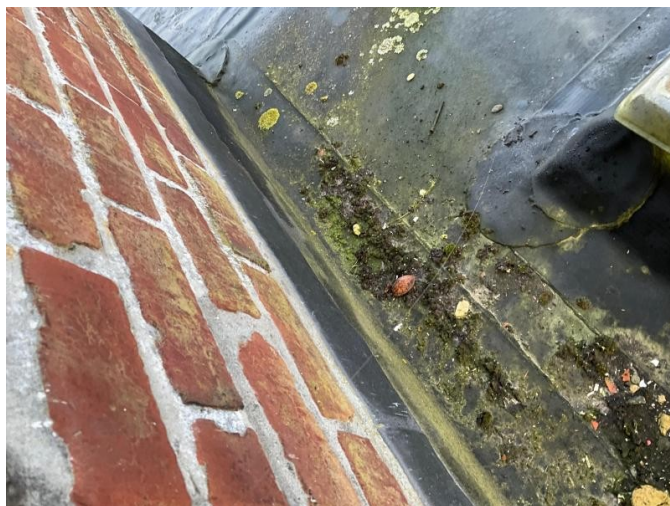
Fiche 5: Plat dak

Geen asbest

#	Type	Referentie	Resultaat
5.1	Puntmonster	093	Geen asbest

Beschrijving	Plat dak
Omgeving	Buiten
Primaire drager	Plat dak
Bindmiddel van materiaal	Bitumen (roofing, teer, asfalt)

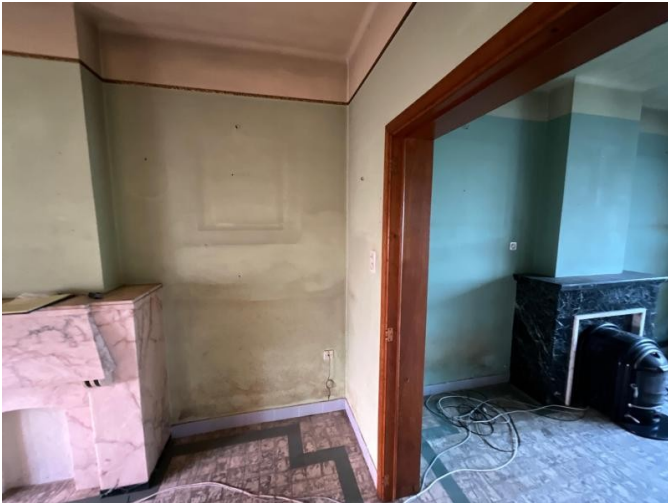
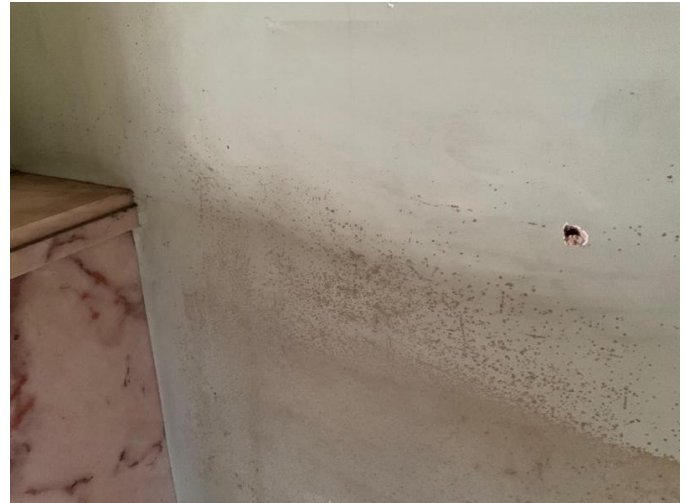
Fiche 6: Pleister

Geen asbest

#	Type	Referentie	Resultaat
6.1	Mengmonster	001	Geen asbest

Beschrijving	Pleister
Omgeving	Binnen
Primaire drager	Binnenwand
Bindmiddel van materiaal	Gips - kalk

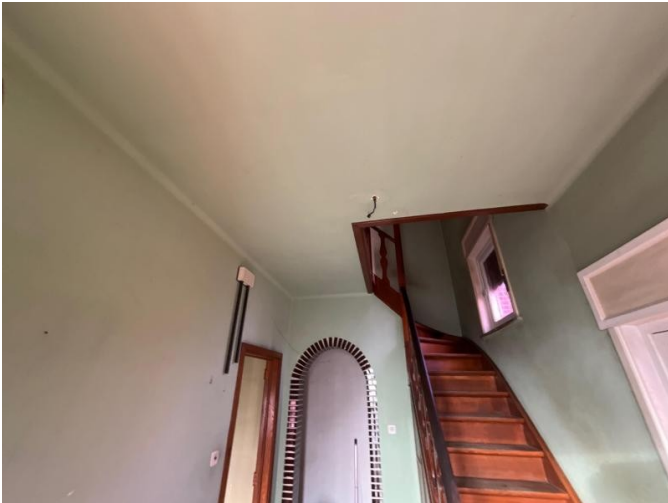
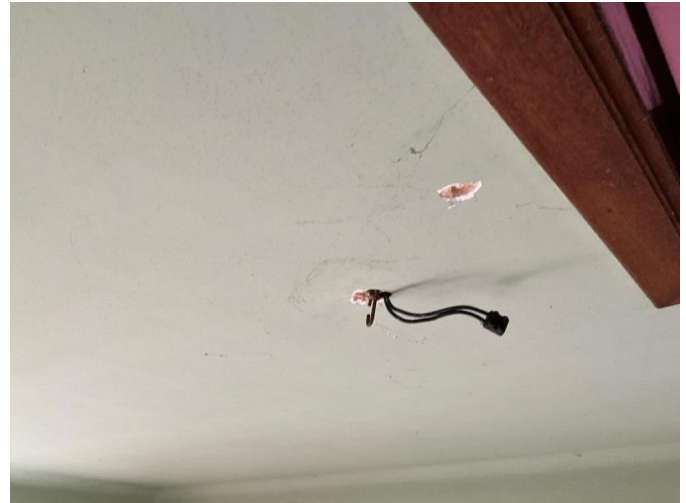
Geen asbest

#	Type	Referentie	Resultaat
7.1	Mengmonster	002	Geen asbest

Beschrijving	Plafonds
Omgeving	Binnen
Primaire drager	Plafond
Bindmiddel van materiaal	Gips - kalk
